MANOIR

HISTORIQUE ET CONCLUSIONS: MANOIR DU DEBUT 16E SIECLE; TRES REMANIE AU 18E SIECLE APRES L'INCENDIE DE 1675

KERANDRAOU

MANOIR DE KERANDRAOU

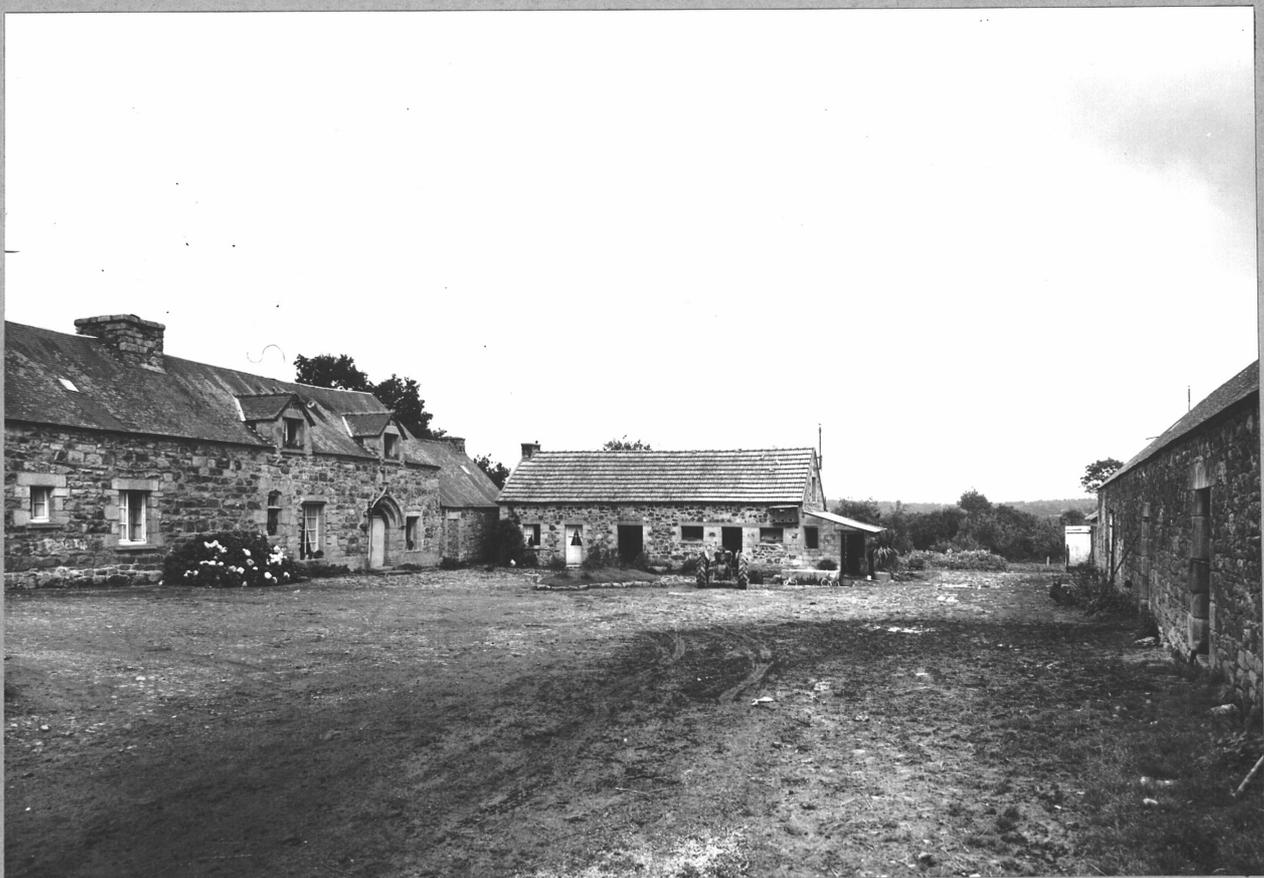
68.22.I263 V

1. SITUATION ET COMPOSITION D'ENSEMBLE (cf. photo n° 1)

Manoir construit sur le flanc Sud-Est d'une colline. Il est orienté au Sud devant une cour formée par les prolongements modernes Est et Ouest du manoir, par un commun perpendiculaire Est, récent, par un très long commun ancien Sud.

La cour est dallée devant le logis de moëllons irréguliers de grès. Au Nord et à l'Est de la cour, caniveau ancien.

L'accès se fait au Sud-Ouest de la cour.

Vue générale

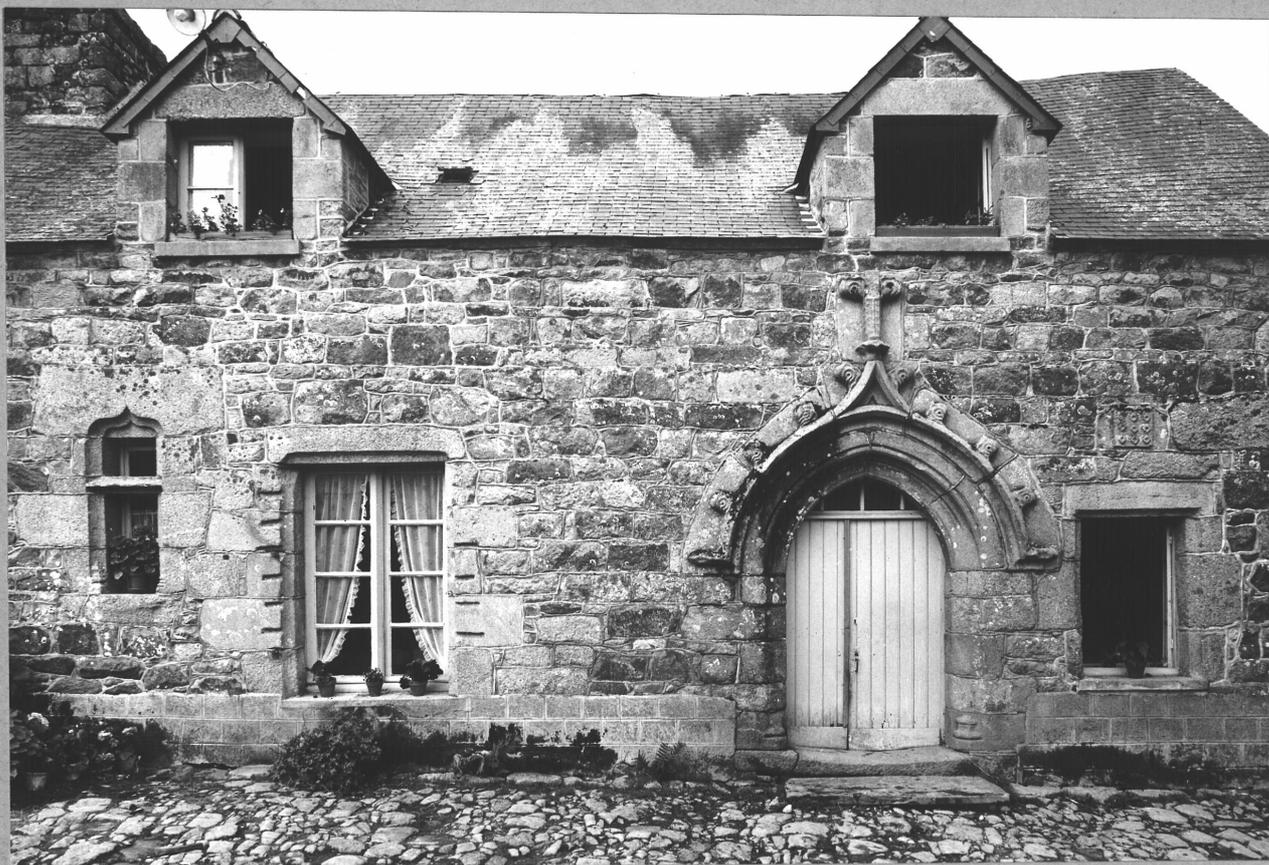
68.22.I264 V

Façade Sud (cf. Photos 1, 2 & 6)

Façade de composition irrégulière, altérée par l'ouverture récente de deux lucarnes.

La porte d'entrée est légèrement décalée à l'Est ; porte en arc brisé mouluré, souligné d'une archivolte en accolade à retours horizontaux au niveau de l'imposte ; l'archivolte est ornée de crochets et sommée par un fleuron. Les piédroits de la porte sont ébrasés et portent une base moulurée.

Deux fenêtres à l'ouest : une petite fenêtre étroite, chanfreinée à linteau monolithe droit mouluré d'une accolade, et traverse biseautée aux deux tiers de la hauteur ; une grande fenêtre rectangulaire, chanfreinée, portant sur ses piédroits les traces de barreaux horizontaux, cette fenêtre a été récemment agrandie vers le bas.

Une fenêtre à l'Est : fenêtre rectangulaire à linteau monolithe, chanfreinée, agrandie vers le bas ; un blason au-dessus du linteau.

Vue de la face Sud

La porte du logis, avec son archivolte à crochets et fleuron, peut dater la construction du début du XVIème siècle.

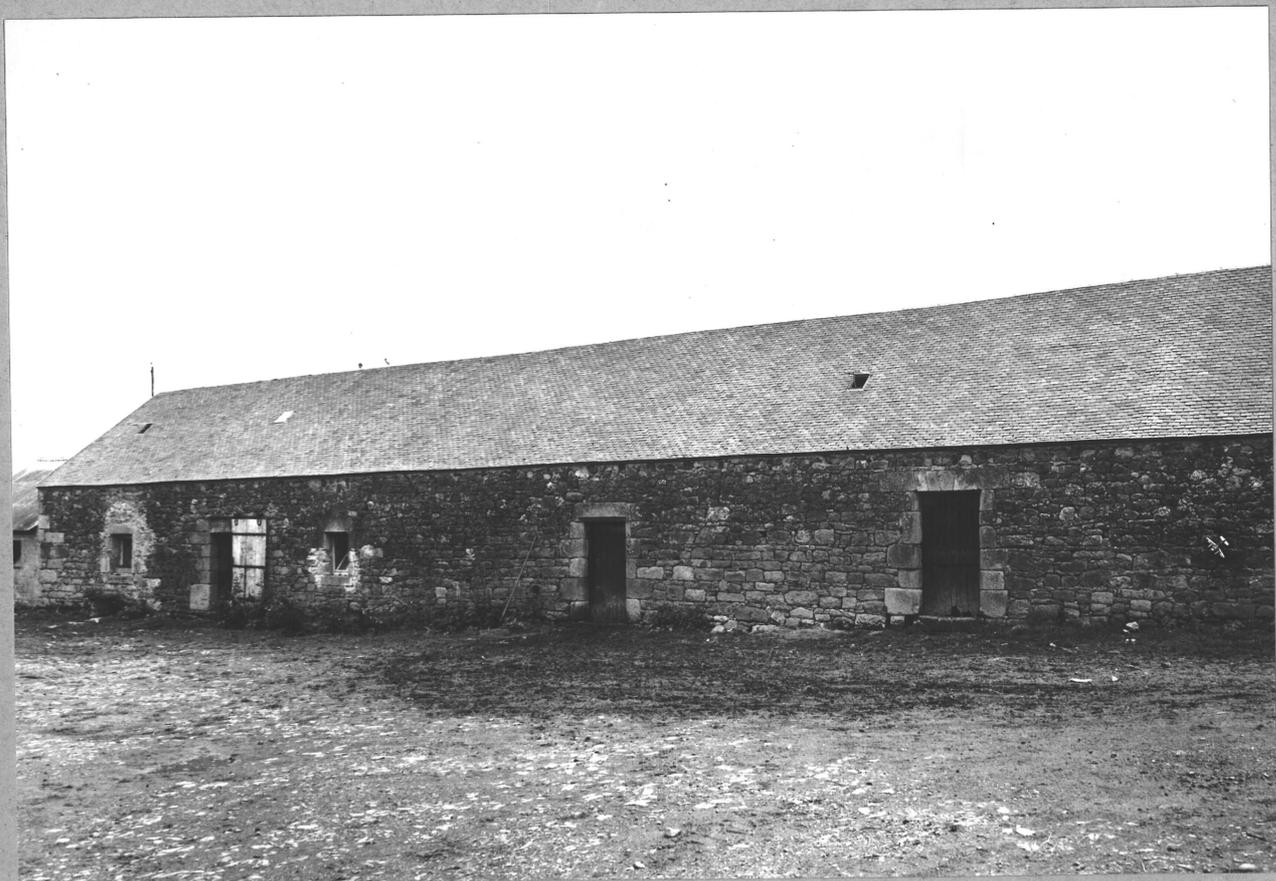
68.22.I265 V

DEPENDANCESCOMMUN SUD (cf. photos 1 & 3)

Plan rectangulaire, très allongé d'Ouest en Est.

Face Nord

D'Ouest en Est : une porte rectangulaire à linteau à claveaux ; une porte rectangulaire à linteau monolithe ; une fenêtre rectangulaire à linteau monolithe ; une porte rectangulaire à linteau monolithe ; une fenêtre moderne.

Vue de la face Nord
du commun Sud

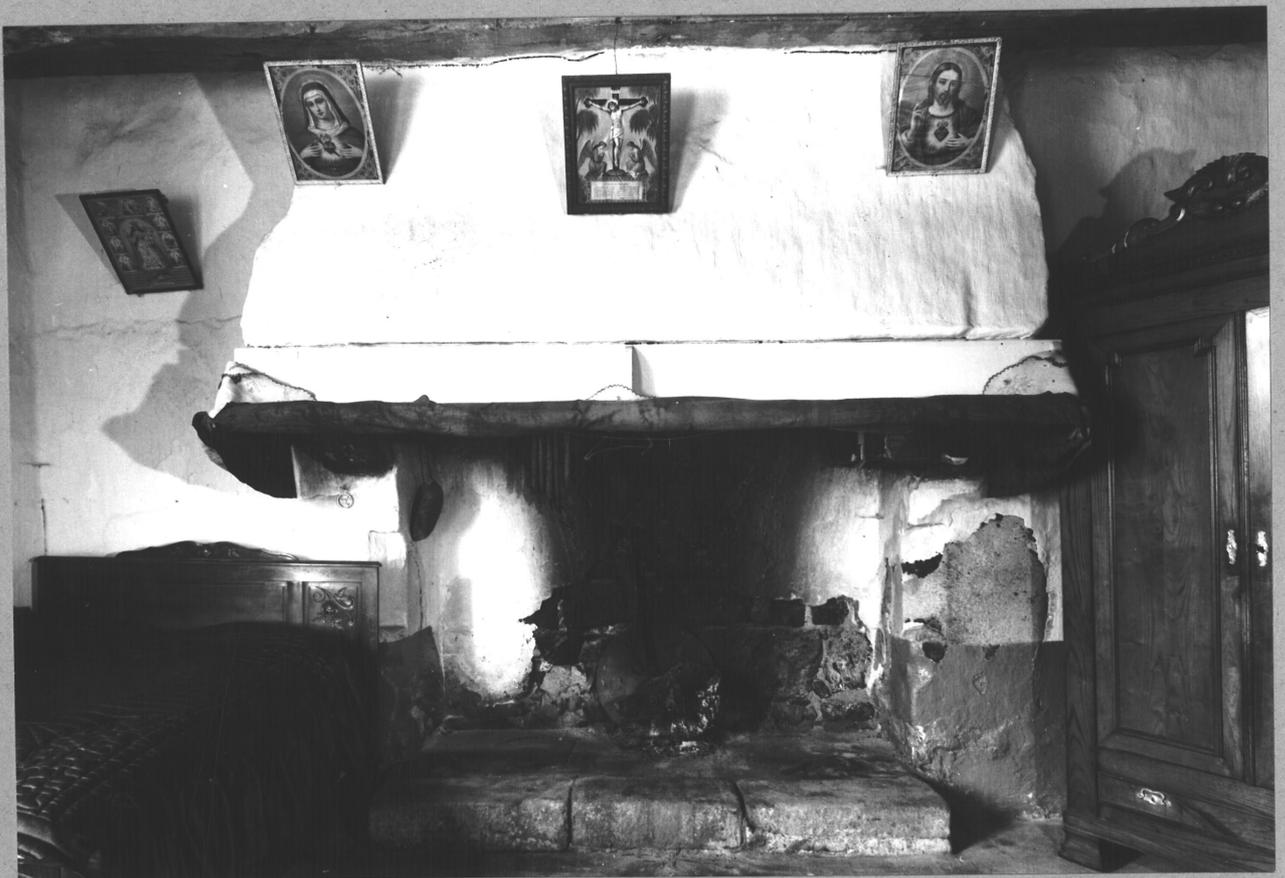
68.22.I262 V

Rez-de-chaussée, contre le mur-pignon Ouest.

DESCRIPTION (cf. photo n° 4)

Cheminée monumentale affleurée, à manteau à crossettes sur consoles biaise
Jambages chanfreinés à ressauts, monolithes.

Granit.

H : 197 cm
L : 286 cm.

Cheminée Ouest du
rez-de-chaussée

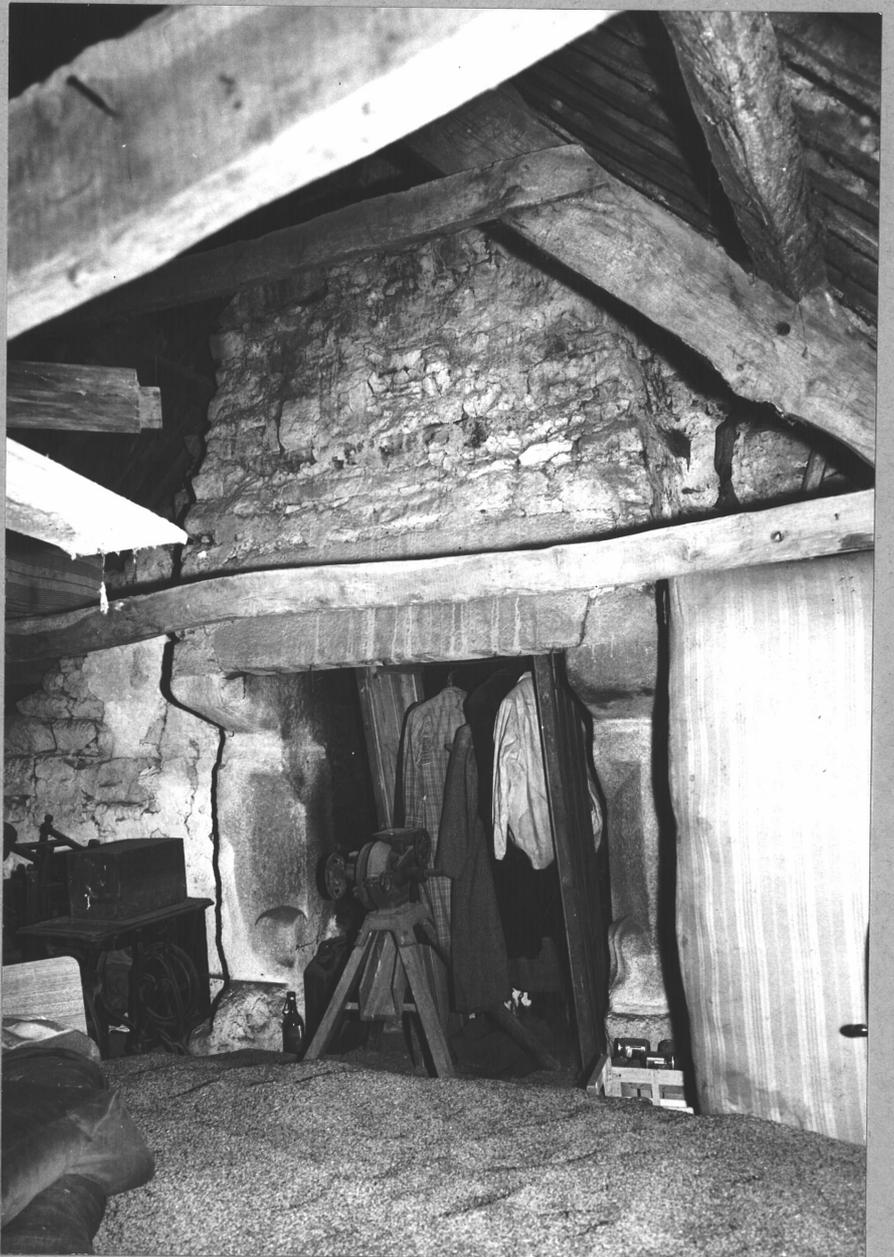
68.22.I26I V

Etage, contre le mur-pignon Ouest.

DESCRIPTION (cf. photo n° 5)

Cheminée adossée à manteau à crossettes, consoles biaises, jambages monolithes chanfreinés à ressaut.

Granit.

H : 167 cm
L : 207 cm.

Cheminée Ouest
de l'étage

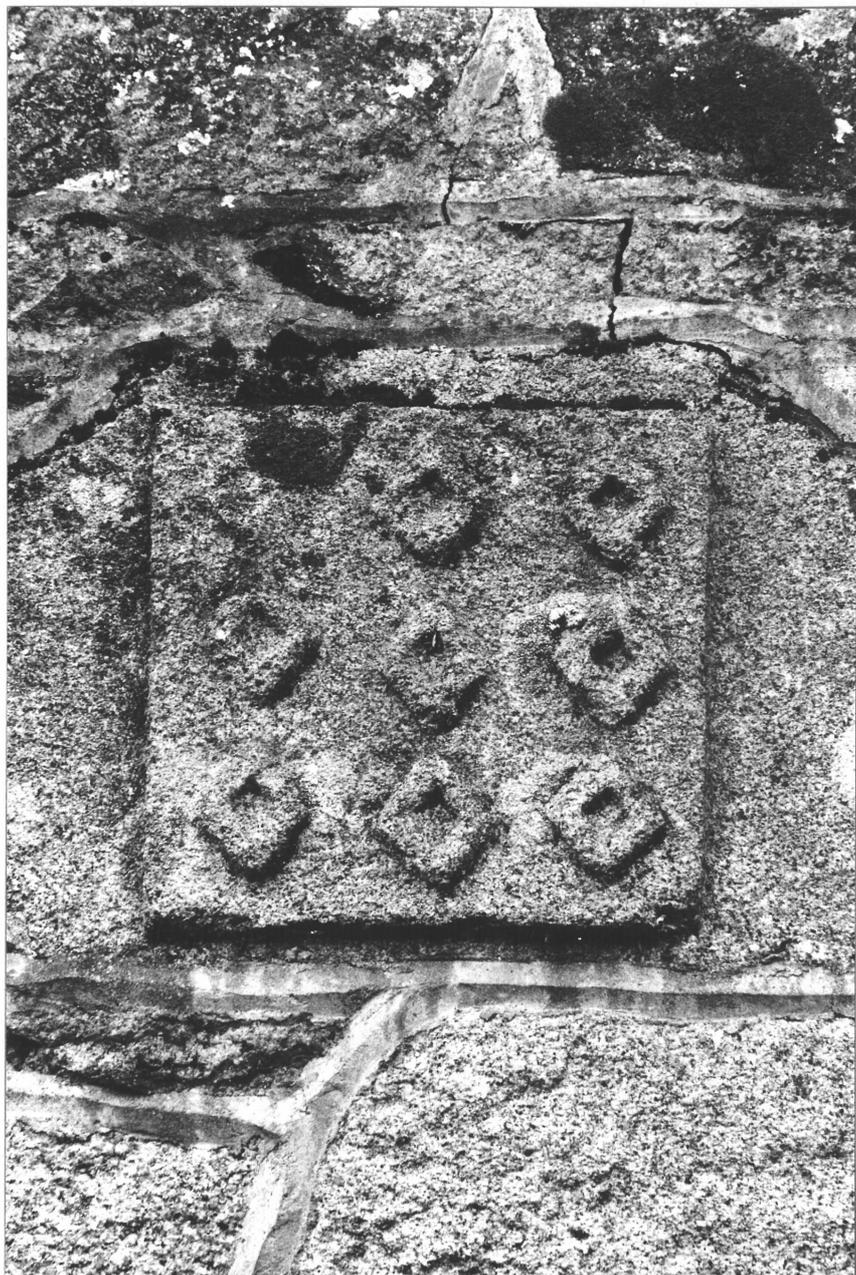
7I.22.346 v

Ainsi le blason taillé dans le granit rappelle cette famille qui a sans doute construit ce manoir.

Détail du blason
