.....22..... CARNOET.....  
n° département commune  
.....LOCMARIA..... 0448  
lieu-dit adresse  
.....GUINGAMP..... CALLAC.....  
arrondissement canton  
.....  
édifice ou ensemble contenant  
.....  
dénomination et titre de l'oeuvre  
.....  
..... MANOIR .....  
.....  
..... 1A0000 3297 .....

**HISTORIQUE ET CONCLUSIONS: MANOIR IMPORTANT 2E MOITIE 16E SIECLE, 2  
ETAGES A L'ORIGINE, MAIS COMPLETEMENT DENATURE**

CARNOËT	Côtes du Nord
	Manoir de Locmarie	
M.F. 1041	V. Chaperonier	1983

MANOIR DE LOCMARIA

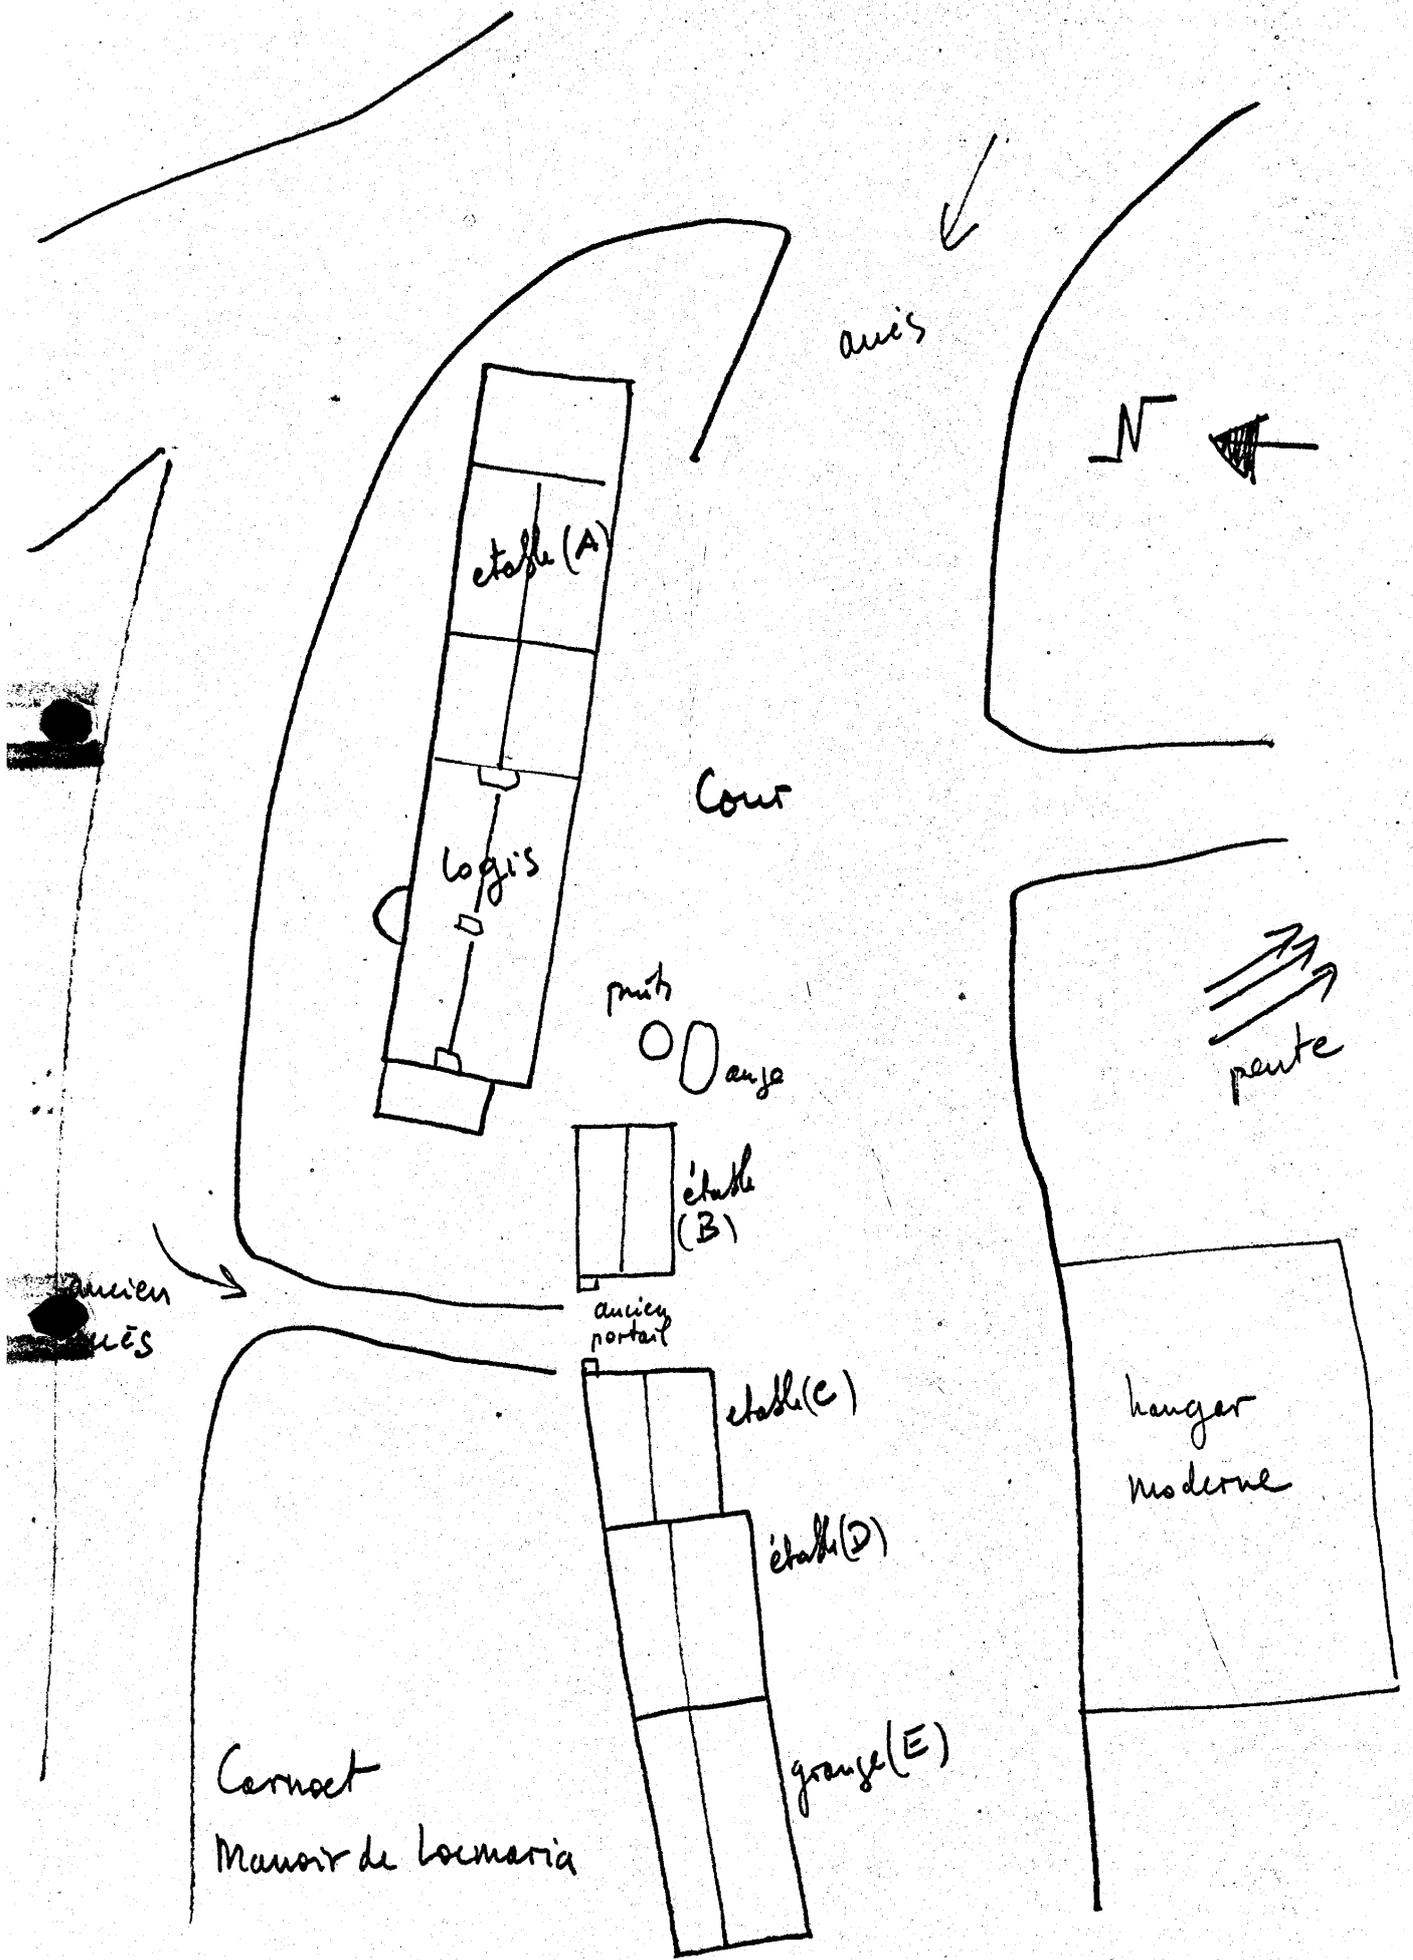
Le logis et ses dépendances alignées s'ouvrent sur une cour au Sud, en pointe, dont l'accès se fait par un chemin au Sud-Est. L'ancien accès était au Nord, où l'on voit encore les piédroits d'un portail détruit, entre deux communs.

Le puits, (cf. Sous-dossier) est devant le logis.

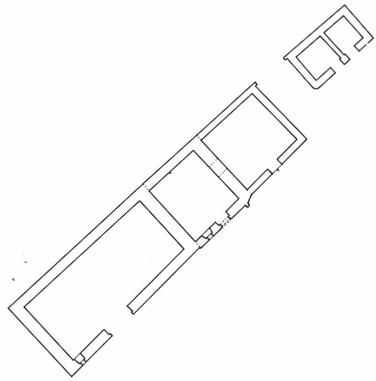
PLAN PARTIEL NIVEAU PREMIER ETAGE

Edifice de plan rectangulaire allongé d'Est en Ouest, divisé en trois par des refends transversaux. La tour d'escalier circulaire pénètre à moitié dans le bâtiment, dans l'axe du refend Ouest. A l'étage, un petit escalier à vis se greffe au Sud de la cage de l'escalier principal, dans le mur de refend.

Sur l'escalier, au rez-de-chaussée, sous les marches, maçonnerie. L'escalier s'arrête à l'étage ; le petit escalier est interrompu à ce qui a dû être le palier d'un troisième niveau du manoir.

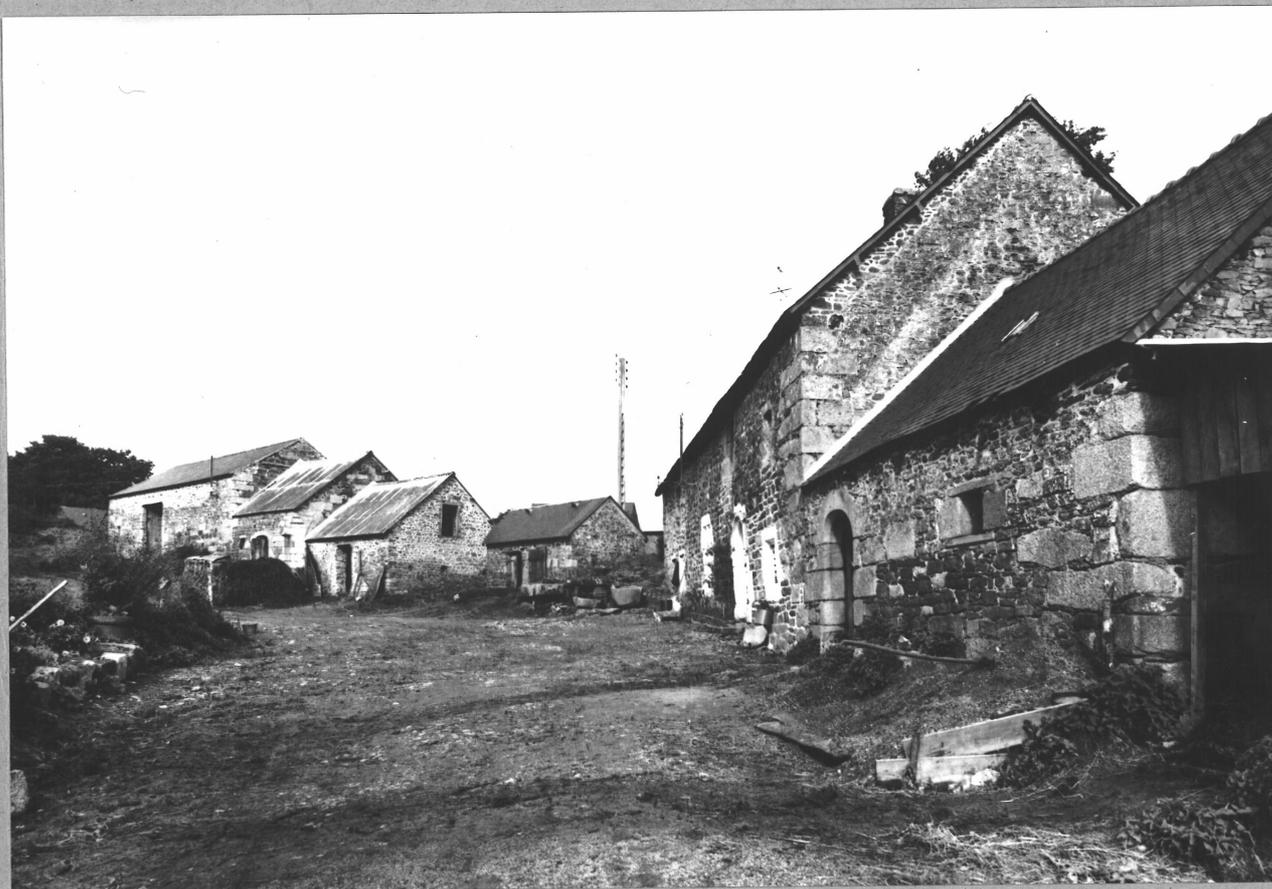
68.22.I437 V

Manoir construit au flanc d'une colline orientée au Sud-Est. Il fait partie d'une petite hameau de deux fermes, l'autre ferme est à cent mètres au Nord-Ouest.

Vue d'ensemble prise  
du Sud-Est

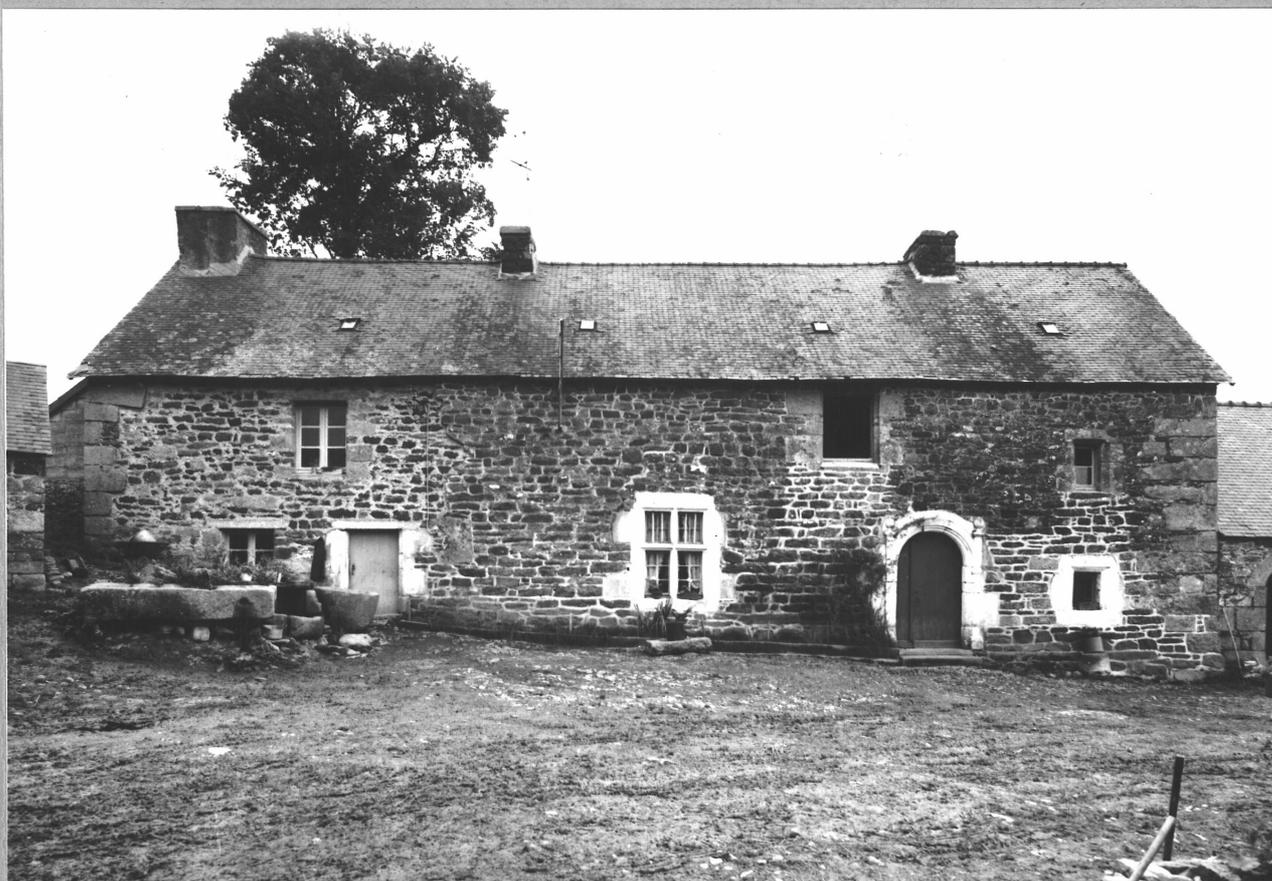
68.22.I553 V

Face Sud : composition irrégulière, deux niveaux d'ouvertures, tous les linteaux des fenêtres sont monolithes.

Rez-de-chaussée, d'Est en Ouest : une fenêtre moderne et une porte rectangulaire à linteau moderne ; une grande fenêtre chanfreinée à traverse et meneau ; une porte en plein cintre, à ébrasement mouluré, encadrée de deux pilastres à base et chapiteau moulurés, terminés par deux pots à feu ; à dix mètres du piédroit Ouest, meurtrière obturée ; une petite fenêtre chanfreinée.

Etage, d'Est en Ouest : une fenêtre moderne, une fenêtre chanfreinée ; une petite fenêtre chanfreinée avec trous de grilles sur les piédroits.

Vue de la face Sud  
du Manoir

Edifice de plan rectangulaire à étage, couvert d'un toit à double versant, avec tourelle d'escalier circulaire construite en hors-oeuvre sur la face postérieure

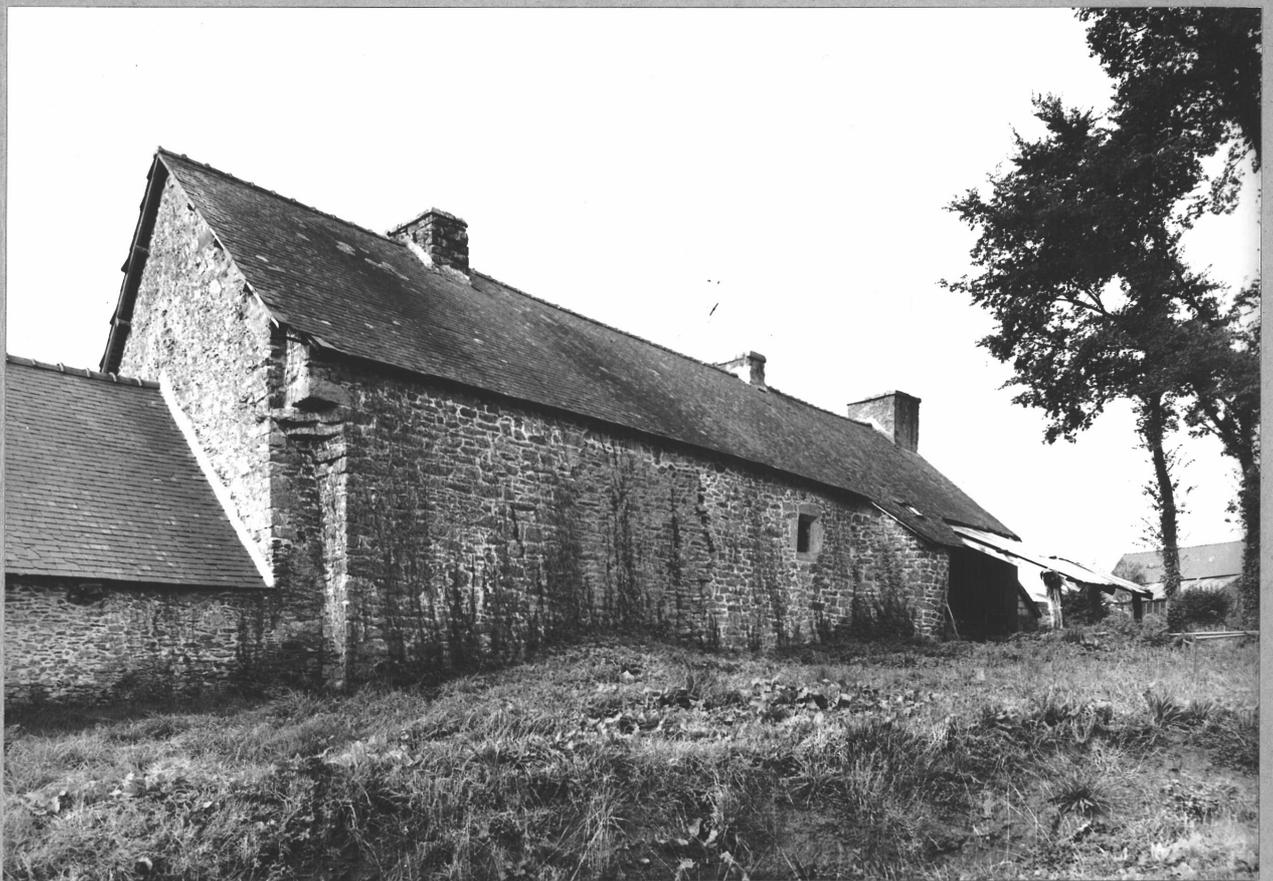
68.22.1438 V

Mur goutterot ouvert d'une fenêtre rectangulaire ; la tourelle d'escalier semi-circulaire s'élève au droit du premier refend occidental, une petite ouverture lui donne jour.

Traces de reprise à l'angle Nord-Est et dans le mur lui-même.

Vue de la face Nord  
du Manoir

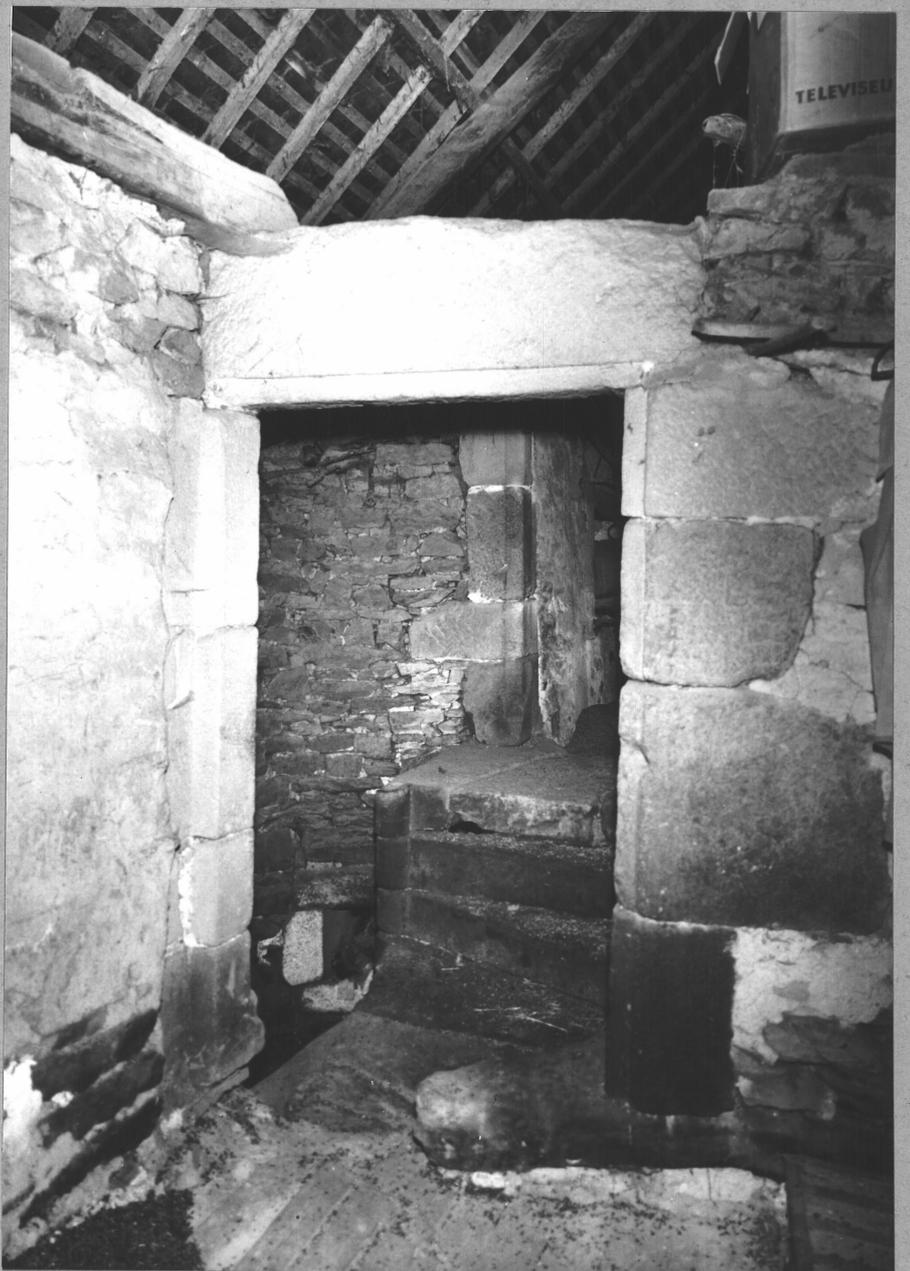
68.22.I432 V

. Pièce principale centrale : plafond à poutres transversales, sol en ciment. Eclairée par le mur Sud : une fenêtre à linteau de bois à ébrasement interrompu par des bancs latéraux de granit ; une fenêtre à linteau de bois ; à l'Ouest de la porte, petite meurtrière. Mur Nord aveugle. Mur Est percé d'une porte en arc brisé à deux claveaux, à chanfrein concave. Mur Ouest : cheminée axiale (cf. Sous-dossier). Angle Nord-Ouest : saillie de la tour d'escalier percée d'une porte à linteau plat chanfreiné, sur corbelets.

Porte d'accès à l'escalier

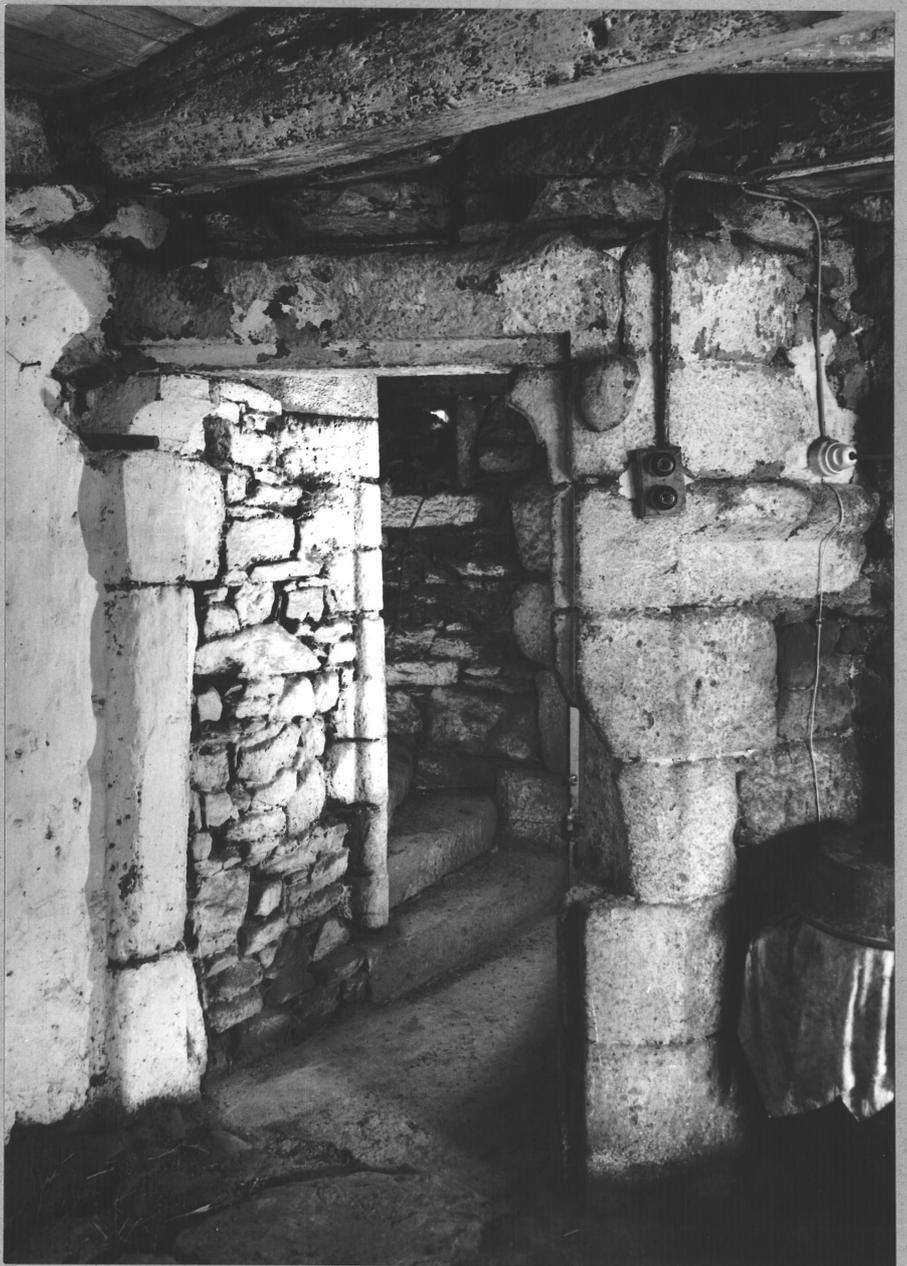
68.22.I433 V

Tout près de cette porte, sculpté dans un bloc de granit en bas-relief, un masque humain ovale à traits peu marqués, à cheveux en mèches coiffés <sup>au</sup> en bol.

Rez-de-chaussée : angle  
Nord-Ouest de la pièce  
principale

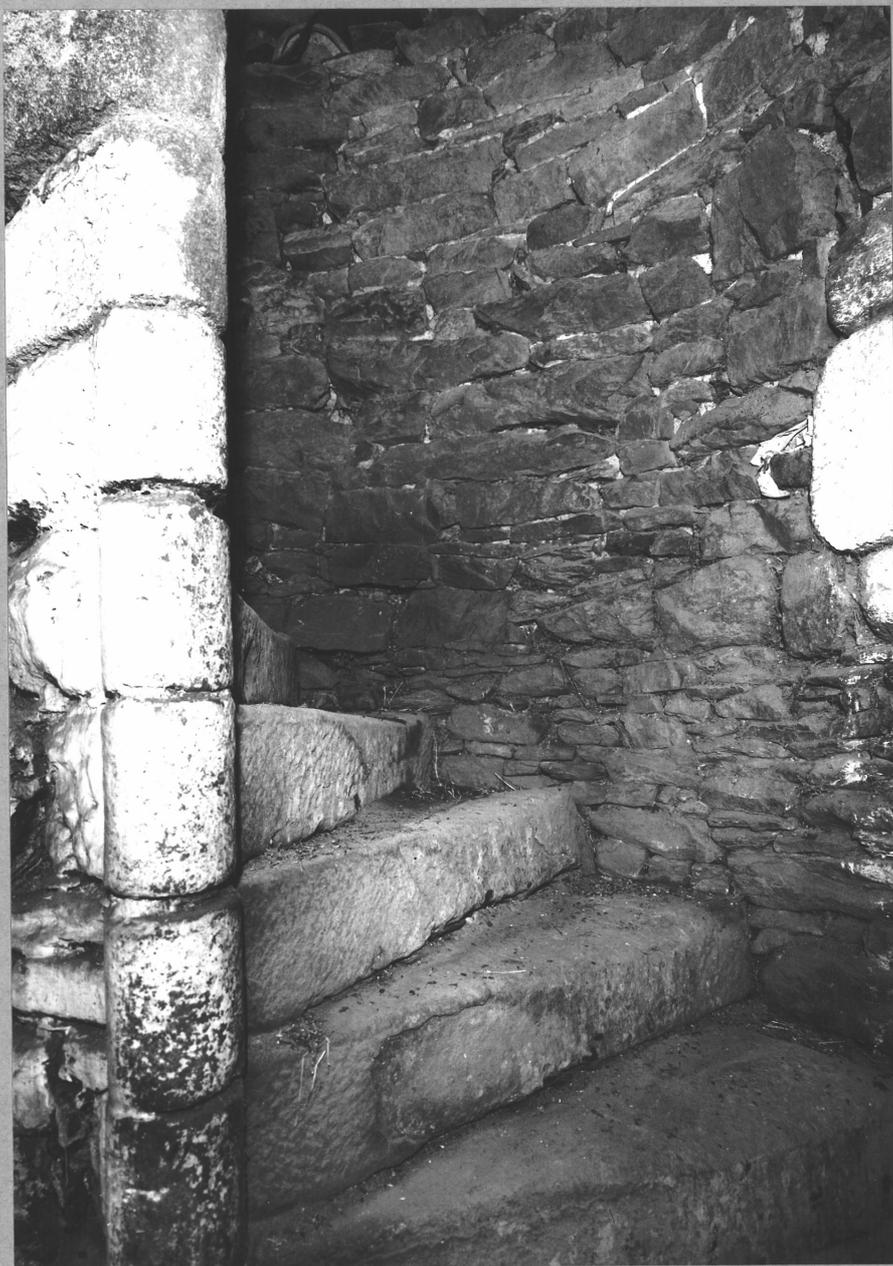
68.22.1431 V

. Escalier principal : marches de granit à avers délardés, portant le noyau central. H : 0,20 m - L : 1 m.

Deux paliers : une demie révolution (12 marches) jusqu'au premier palier ouvert vers la pièce Est. Puis trois marches jusqu'au deuxième palier ouvert vers la pièce centrale. La cage est éclairée par deux petites ouvertures ébrasées.

Escalier principal en vis

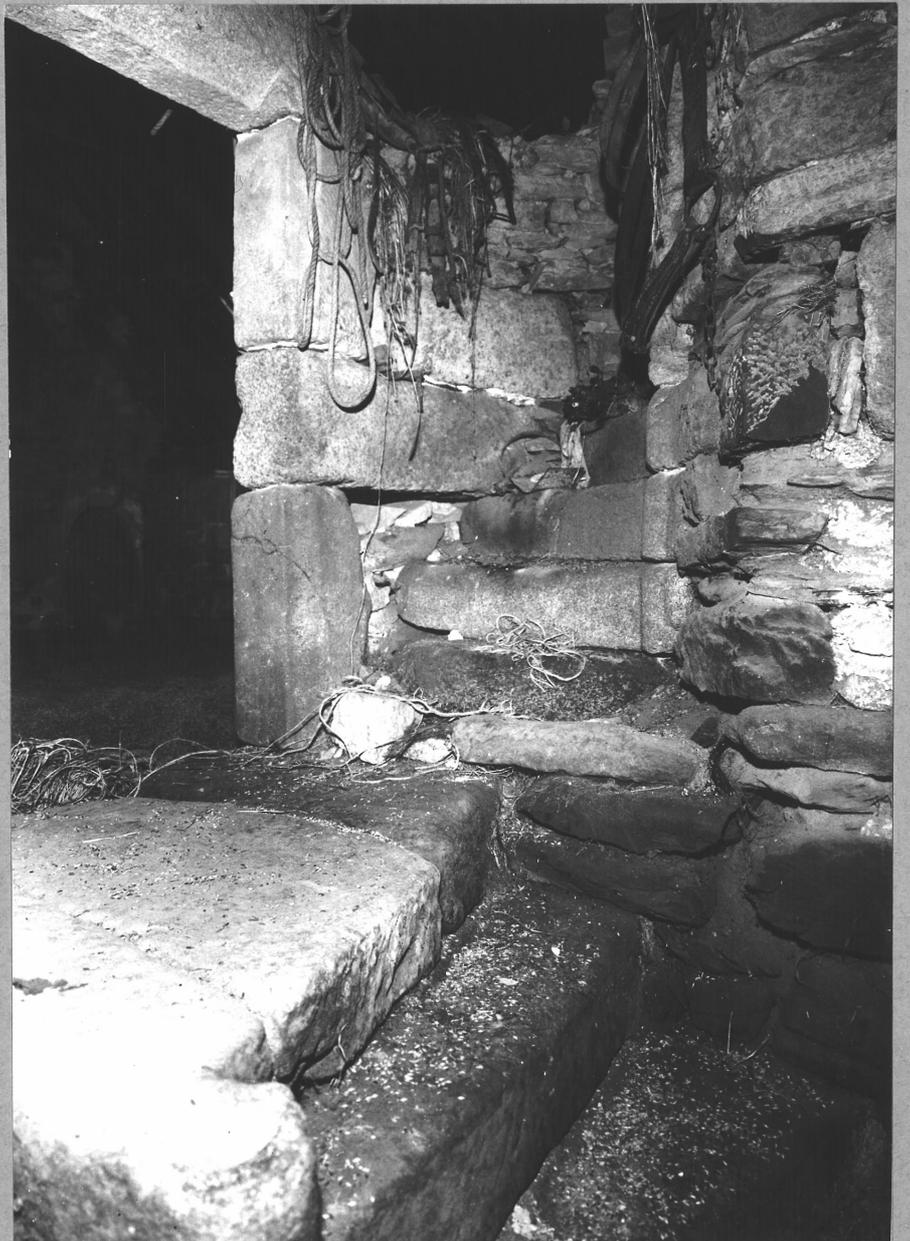
68.22.I429 V

. Escalier secondaire : marches de granit portant le noyau intégré dans un mur d'échiffre. H : 0,20 m - L : 0,65 m. Une demie révolution.

C'était à l'origine un manoir assez important : il avait un niveau de plus, les parties hautes modernes ont été abaissées, et on voit seulement le départ du second escalier à vis qui menait aux combles. La tour d'escalier à vis ne desservait que l'étage. Il fallait utiliser un second escalier à vis, aménagé dans l'épaisseur du mur de refend pour passer de l'étage aux combles. Le nombre et la qualité des communs sont remarquables.

Départ du petit escalier  
en vis, à l'étage

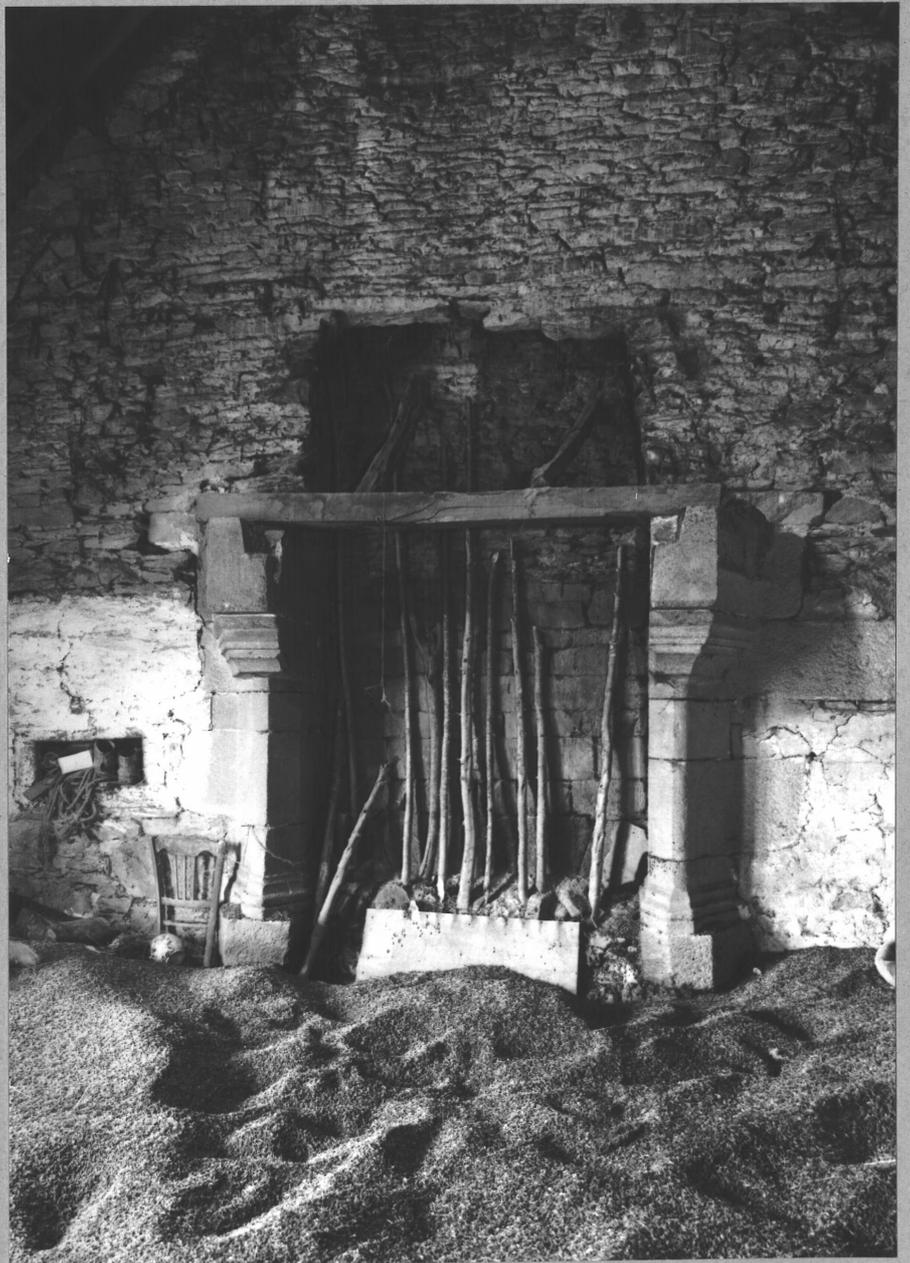
68.22.I430 V

A l'étage, contre le pignon Ouest (cf. photo n° 8).

Cheminée adossée; le manteau adisparu, il ne reste que les crossettes liées au mur par un pan biais. Jambages chanfreinés à ressauts très moulurés. Les moulures rejoignent le mur en biais. Cœur en moyen appareil régulier de schiste.

H : 155 cm  
L : 210 cm.

Cheminée Ouest de la  
pièce Ouest de l'étage

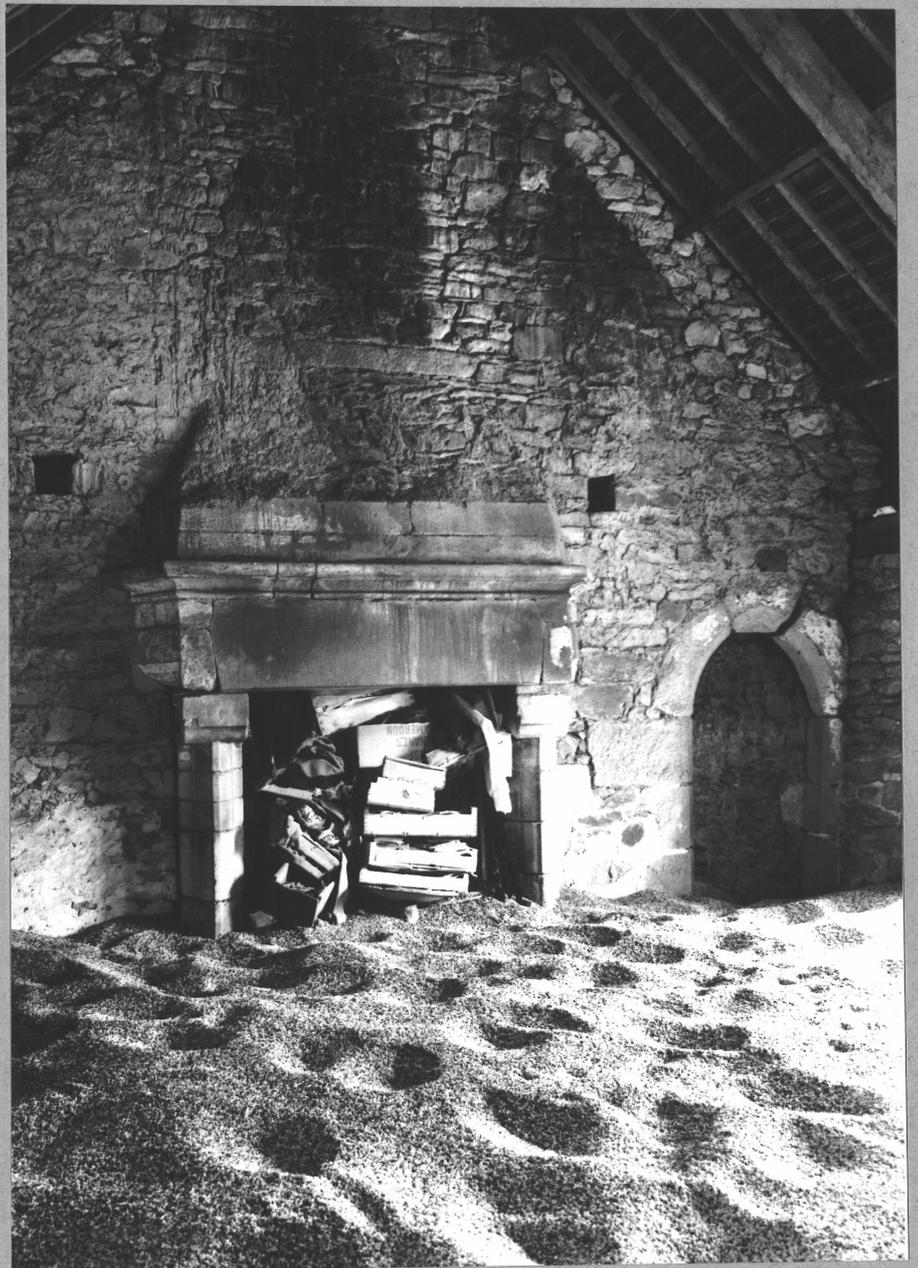
68.22.1434 V

Pièce principale, à l'étage, contre le refend Est (cf. photo n° 9).

Cheminée adossée à manteau à crossettes surmonté d'une corniche concave.

Consoles en doucine servant de chapiteaux aux jambages en semi colonnettes engagées.

Coeur en moyen appareil régulier de schiste.

Cheminée Est de la  
pièce centrale

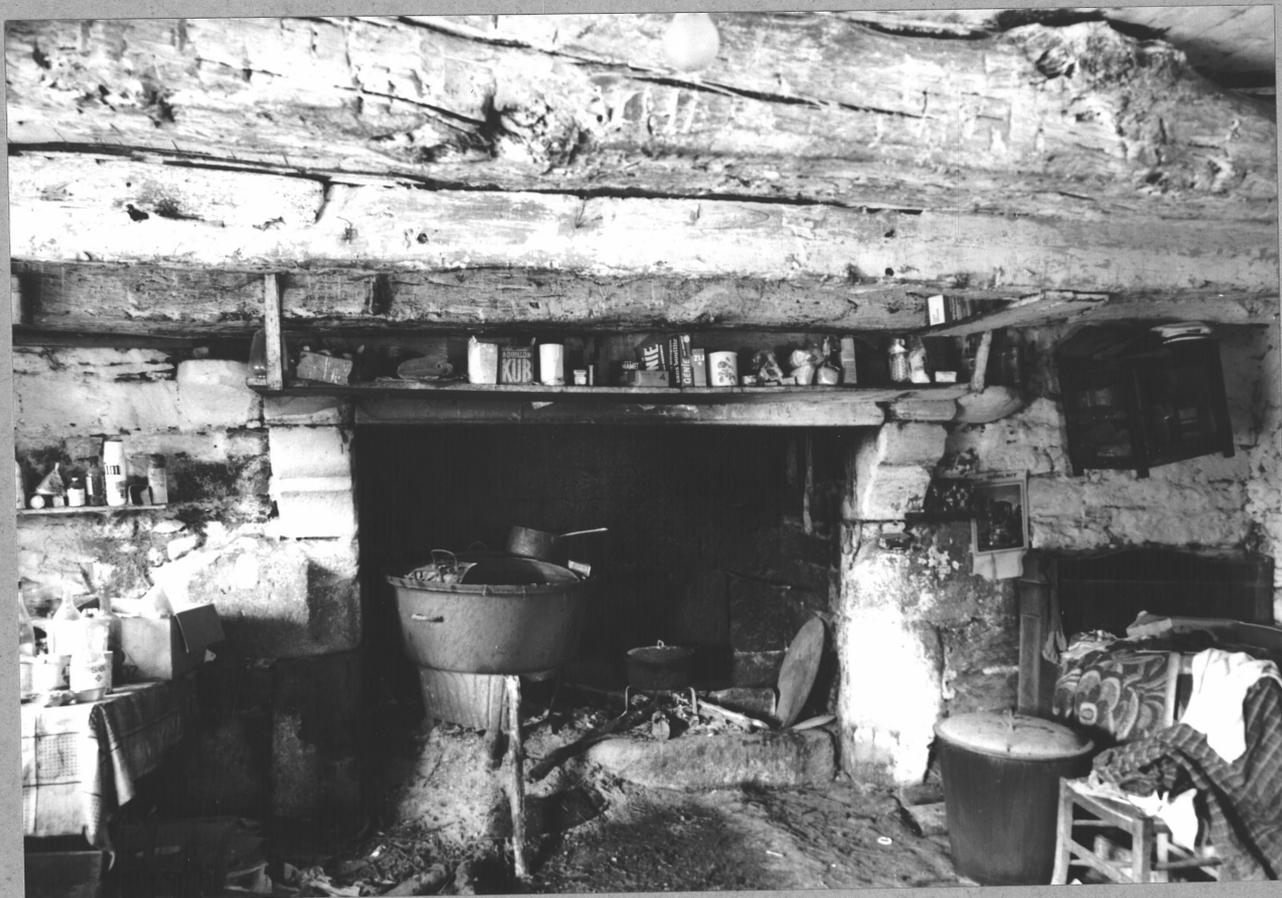
68.22.I435 V

Au rez-de-chaussée, contre le pignon Ouest (cf. photo n° 10).

Cheminée affleurée à manteau à crossettes, sur consoles moulurées d'un cavet et d'un quart-de-rond séparés par un filet.

H : 155 cm  
L : 257 cm.

Cheminée du rez-de-chaussée

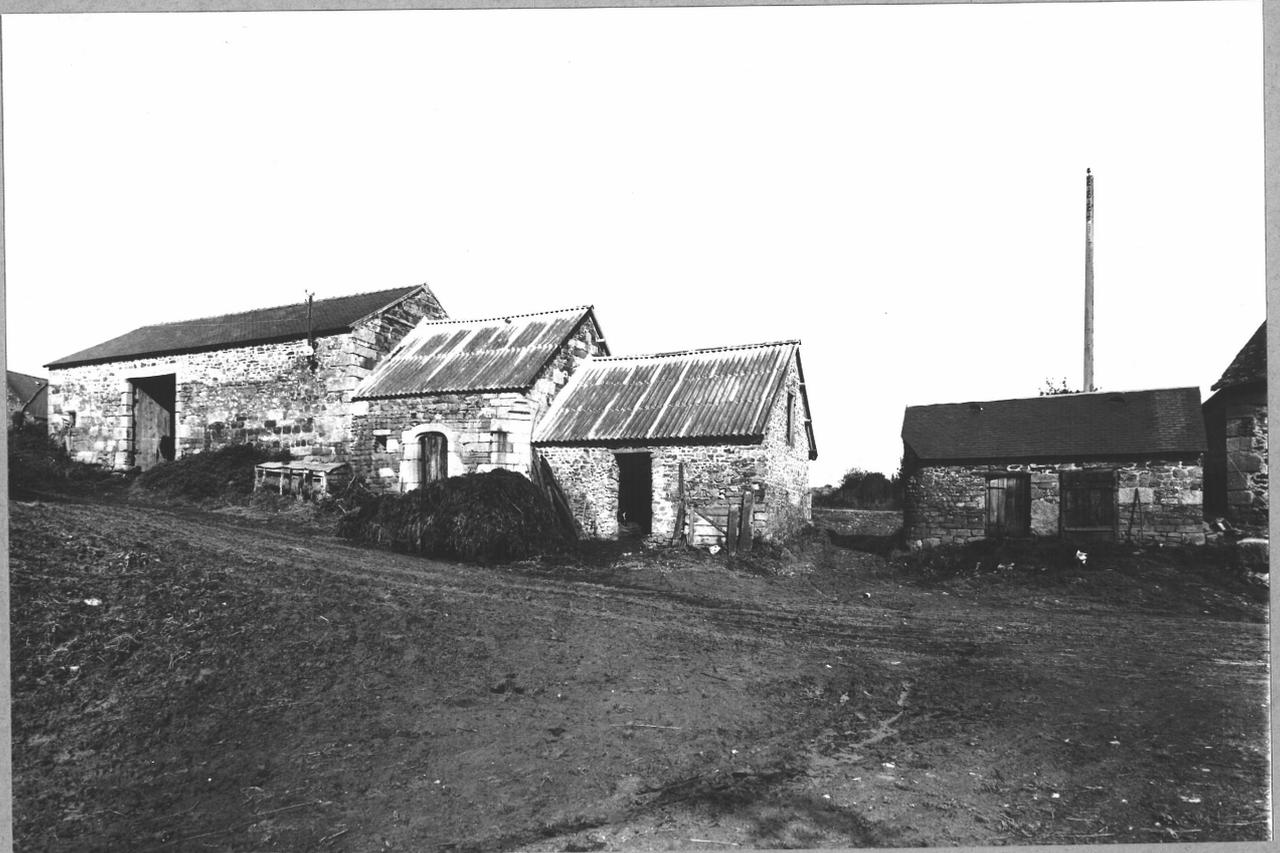
68.22.T436 V

COMMUN C

Face Sud : une porte axiale, rectangulaire à linteau de bois.

COMMUN D

Face Sud : porte axiale en anse de panier, chanfreinée. A l'Ouest, petite fenêtre.

Angle Sud-Est abattu, avec un ressaut triple en haut. Cet angle est appareillé de granit beige à grain moyen, très soigné.

Vue de la face Sud  
des communs Ouest
