CARNOET

EGLISE DITE CHAPELLE

NOTRE DAME

Établi en 1968

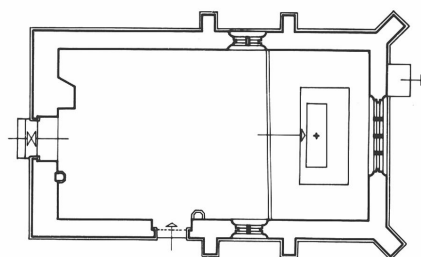
Plan

#### Parti général, plan, coupes (cf. photo n° 1)

Petit édifice de plan rectangulaire, orienté, dont les murs goutterots sont reletavement élevés.

Chevet plat ouvert d'une large verrière.

Petit clocheton sur le mur-pignon occidental.

Deux contreforts biaux aux angles du mur du chevet ; sur chaque goutterot Nord et Sud, deux contreforts droits encadrent la baie qui y est ouverte.

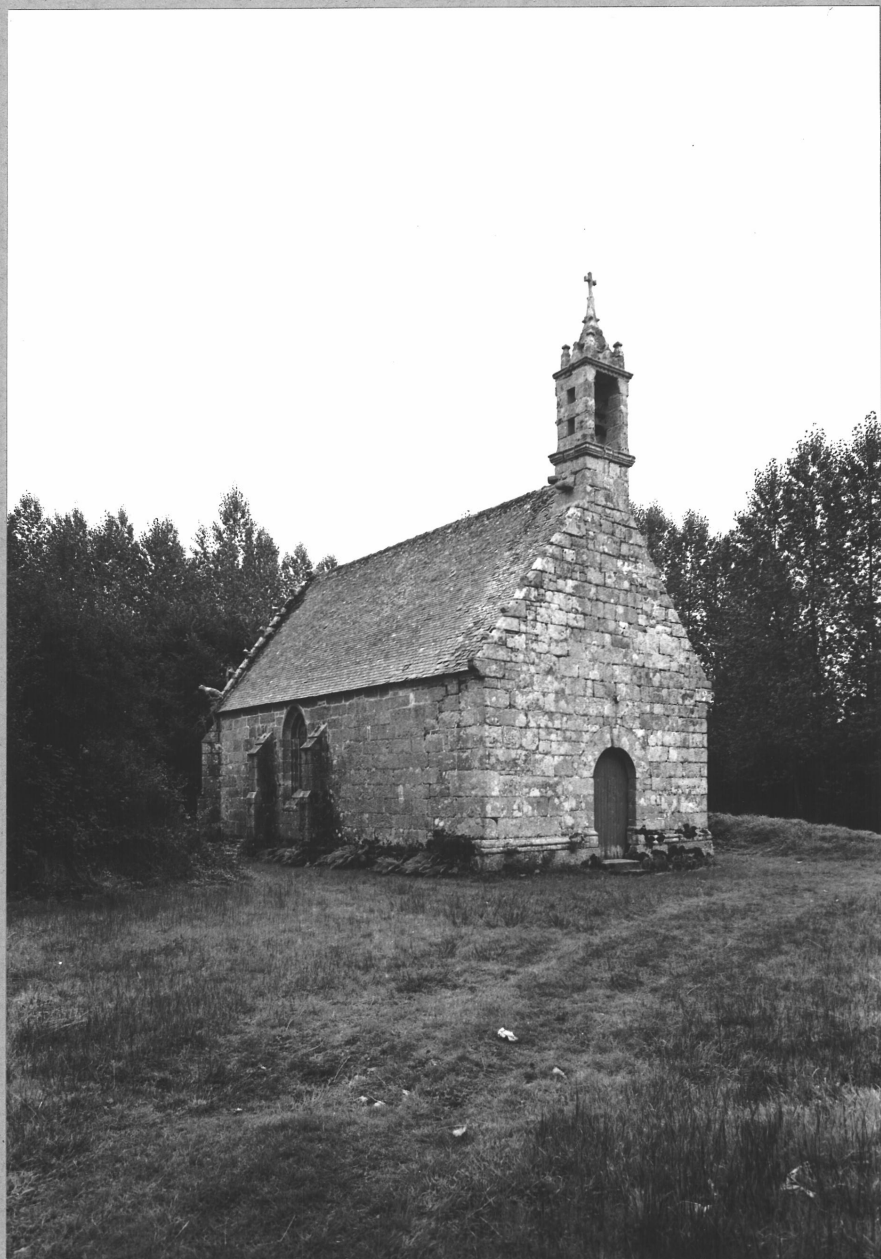
Vue générale Nord-Ouest

Cette chapelle est située à quelques mètres de la route Callac-Carhaix.

Le site est assez isolé.

Il semble avoir été choisi à cause de la proximité d'une source : une fontaine est incorporée au chevet (à l'extérieur).

A l'Ouest de la chapelle, à dix mètres à peu près, s'élève un petit calvaire, situé dans l'axe du portail Ouest.

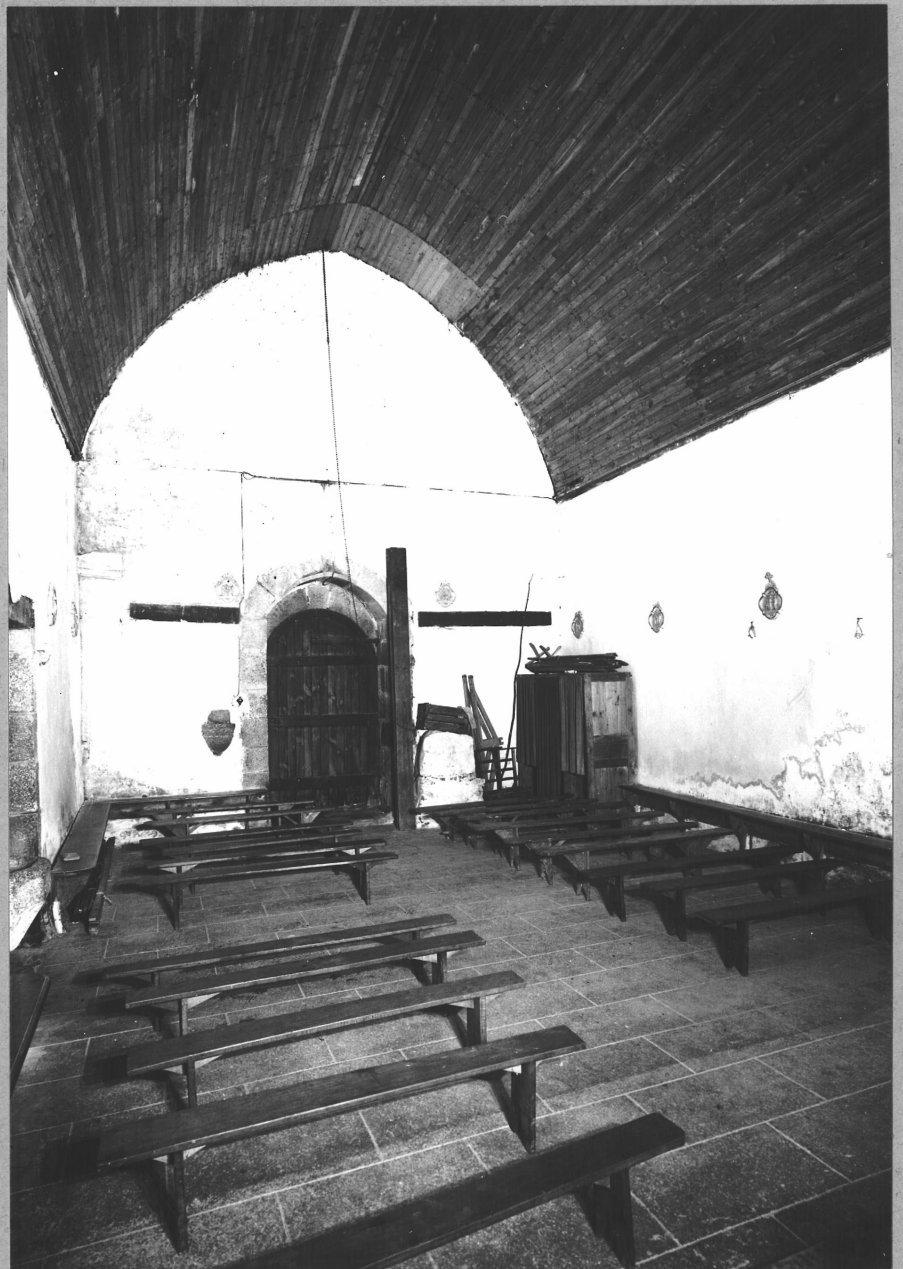
Vue générale vers l'Ouest

- Mur Ouest : le mur est ouvert d'une porte axiale en arc légèrement brisé, à profonde embrasure droite ; l'arc est appareillé en six claveaux. Dans les angles du mur Ouest avec les murs latéraux Nord et Sud, et à hauteur de l'arc de la porte, apparaît un départ de corniche encastré dans la maçonnerie des murs goutterots ; la corniche est moulurée au Sud, rectangulaire au Nord.

A gauche de la porte un bénitier semi-circulaire est encastré dans le mur ; il porte trois moulures à la partie supérieure et se termine en cul-de-lampe lissé. A droite de la porte, deux gros blocs sont encastrés dans la maçonnerie du pignon ; au-dessus de ces blocs, à hauteur d'imposte de la porte, une pierre grossièrement taillée est en léger ressaut sur le mur.

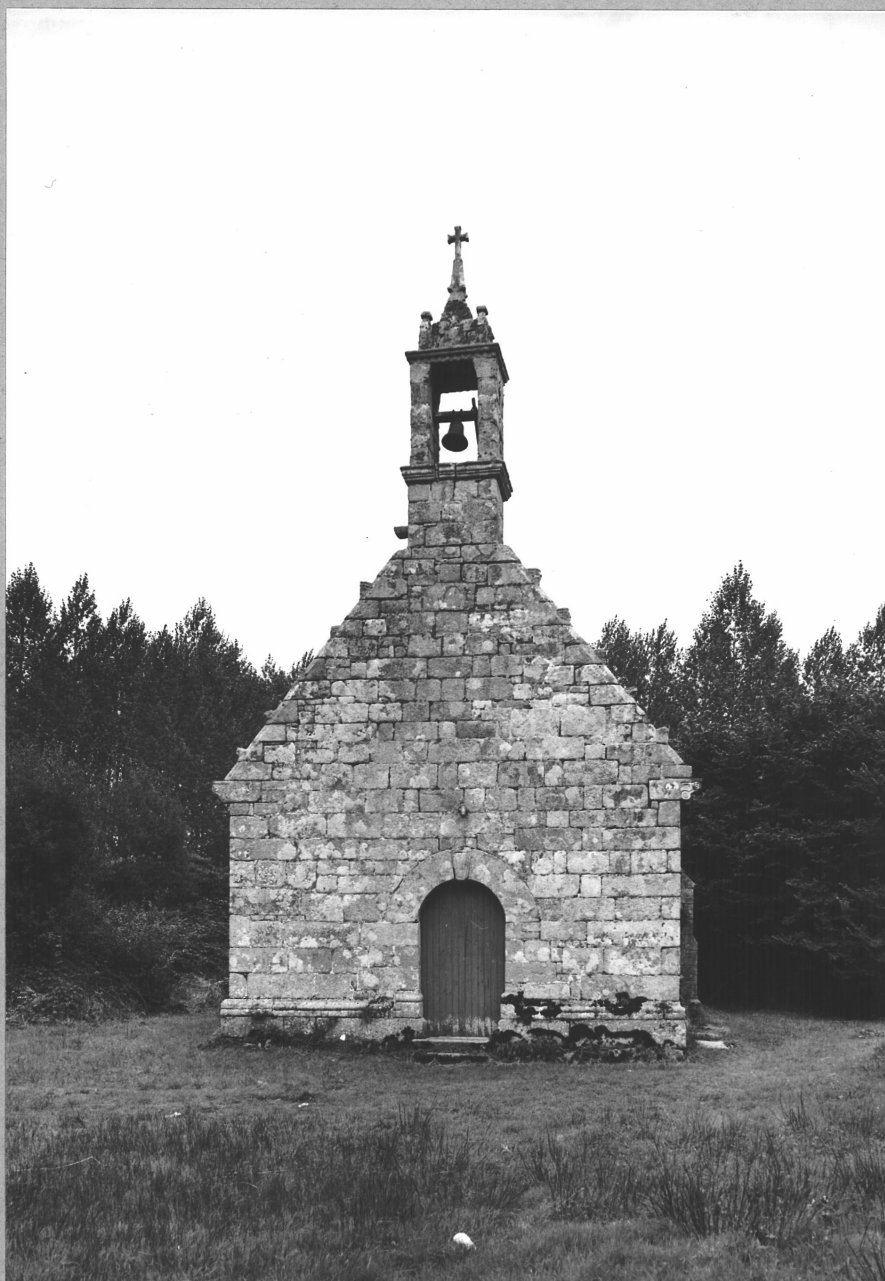
Vue générale de la face Ouest

Façade symétrique caractérisée par la hauteur relative des murs latéraux. Mur-pignon ouvert d'une porte axiale en plein cintre à deux claveaux et clé axiale, ornée d'une moulure géométrique en trapèze.

La plinthe est assez fortement saillante et moulurée d'un talon renversé souligné d'un grain d'orge.

Les rampants sont ornés de cinq crochets ; les crossettes sont saillantes et ornées d'une volute.

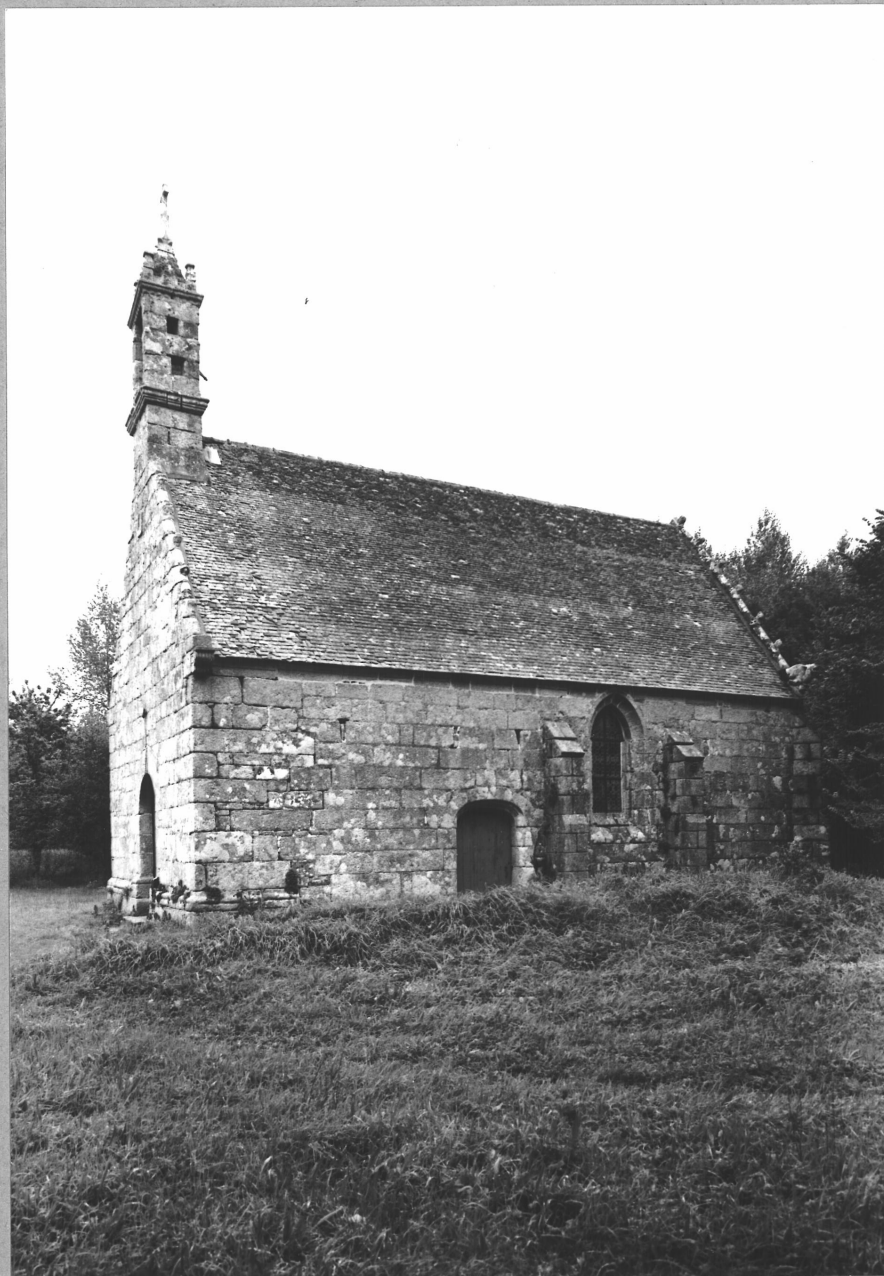
Vue générale de  
la face Sud

Mur goutterot ouvert d'une porte en anse de panier moulurée de trois cavets et d'une fenêtre en arc brisé à ébrasement mouluré en cavet, appui taluté.

La fenêtre est encadrée de deux contreforts à un ressaut, amortis en talus

Une corniche en cavet court sous l'égout du toit ; de part en part apparaissent les abouts des entrails de la charpente.

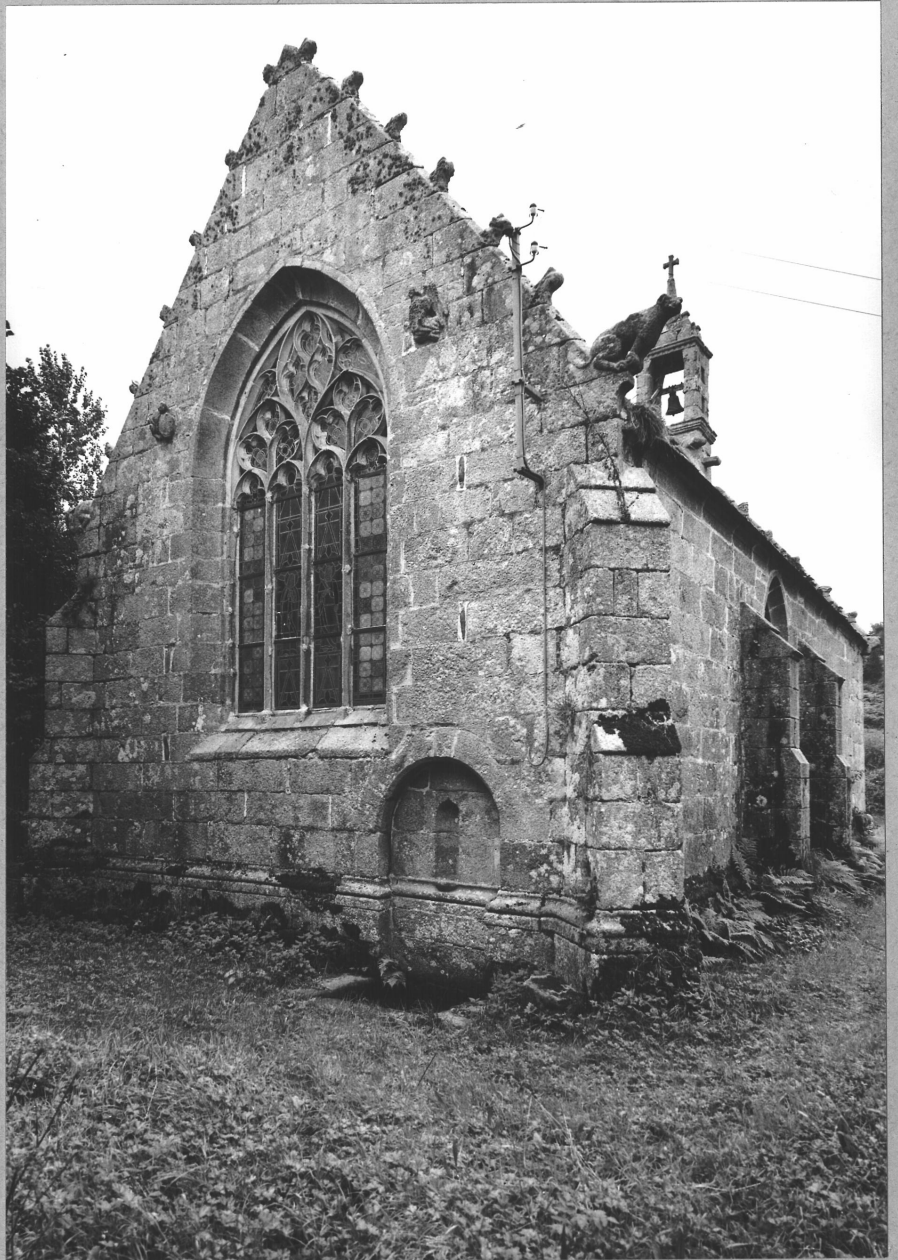
Vue générale de  
la face Est

Le mur-pignon est percé en son centre d'une vaste fenêtre à ébrasement en cavet. C'est une fenêtre en arc brisé, son réseau est dessiné en granit. Il se compose de deux lancettes en arc brisé, l'espace supérieur contient une amande. Chacune des deux lancettes se subdivise également en deux autres lancettes, plus petites et trilobées.

A hauteur d'imposte cette fenêtre est encadrée de deux sculptures en bas-relief : au Sud, un lion porte un écu muet ; au Nord, un ange aux jambes repliées porte lui aussi un écu muet.

Les rampants du toit sont ornés chacun de six crochets, ils se terminent

Sous les rampants au Nord et au Sud s'appuie un contrefort biais. Ce sont des contreforts à double ressaut, dont la base s'élargit à quatre vingt centimètres du sol. On remarque à cette hauteur, sur toute la face Est, une moulure en talon renversé.

Petit édifice homogène, à dater du XVIème siècle : rampants à crochets, réseau de la fenêtre.

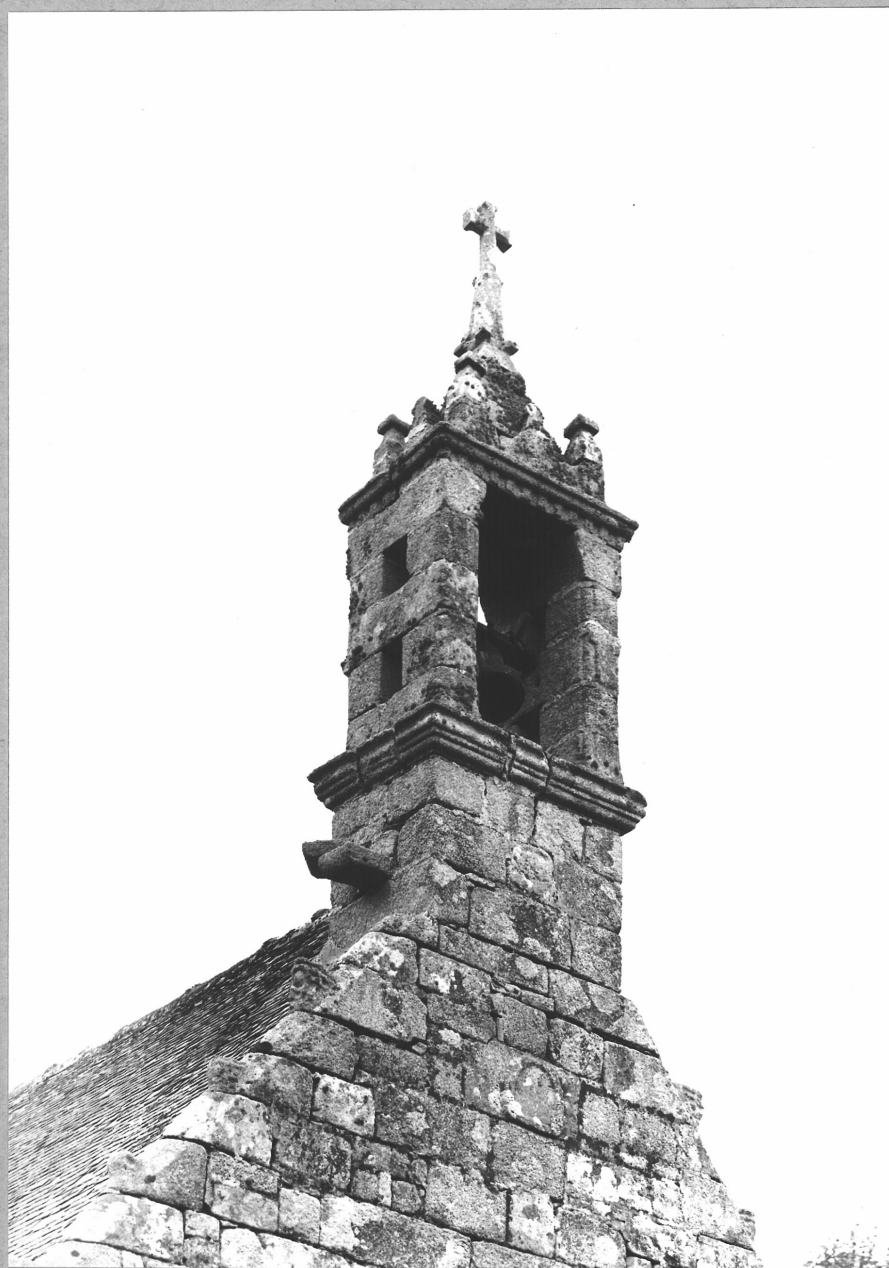
Face Ouest du Clocheton

Le clocher s'élève au nu du mur ; il se compose d'une souche cubique couronnée par une corniche sur ses quatre faces, moulurée d'un quart-de-rond et d'une doucine ; l'étage de cloche est ouvert sur toute sa hauteur de deux baies sur les faces Est et Ouest ; les faces Nord et Sud comportent deux petites ouvertures super-

posées ; une traverse de bois supporte la cloche ; la chambre de cloche est couronnée par une corniche à denticules , moulurée en quart-de-rond.

Au-dessus s'élève une courte flèche pyramidale, amortie d'une croix de granit, cantonnée aux quatre angles de pinacles.

Le petit clocheton est de type fréquemment rencontré dans les chapelles de la région.

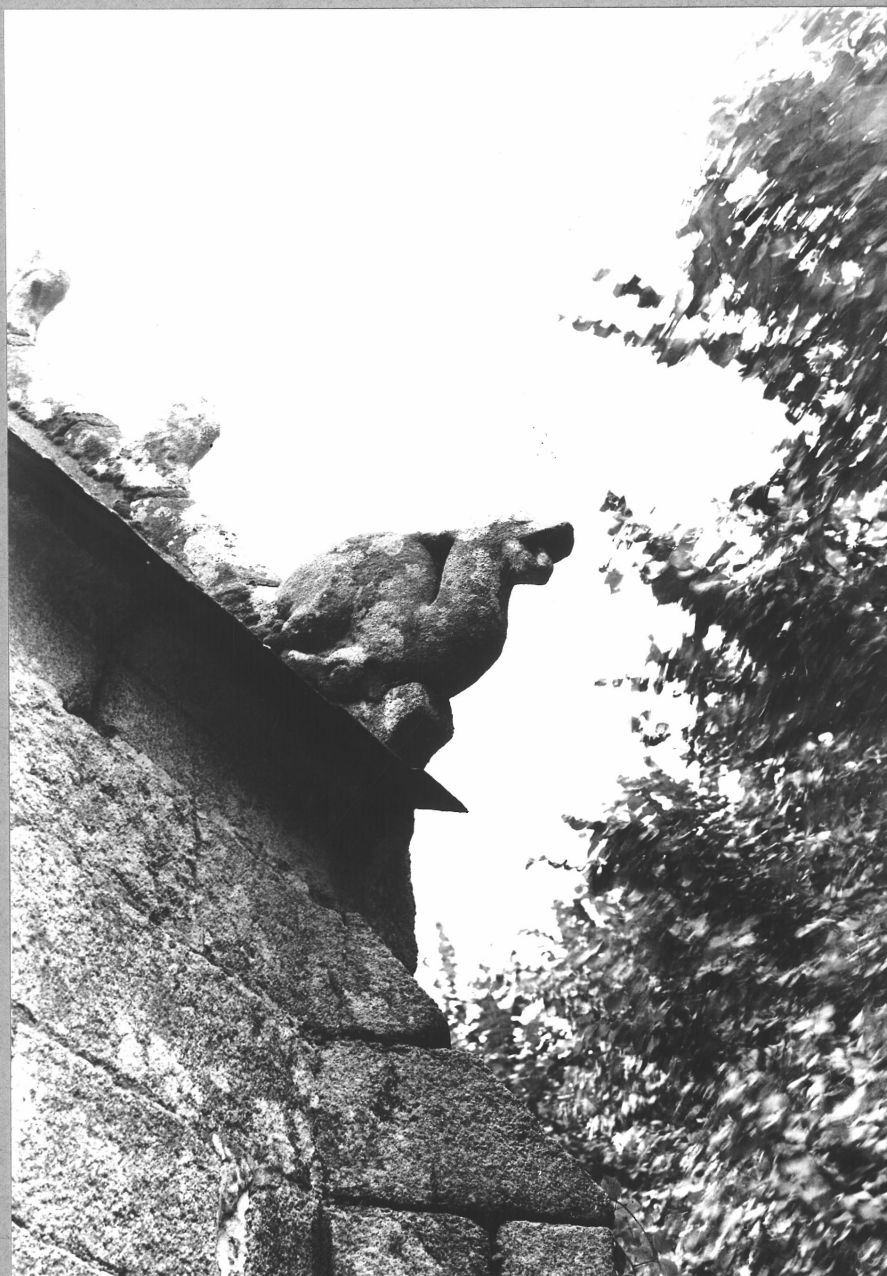
Pierre d'assise du  
côté Sud du Chevet

au Nord et au Sud par des pierres d'assise sculptées en ronde-bosse pour la partie antérieure et en bas-relief pour la partie postérieure : au Nord, un lion assis, tendant la gueule en avant ; au Sud, un animal de légende, une sorte de cheval, à la gueule ouverte.

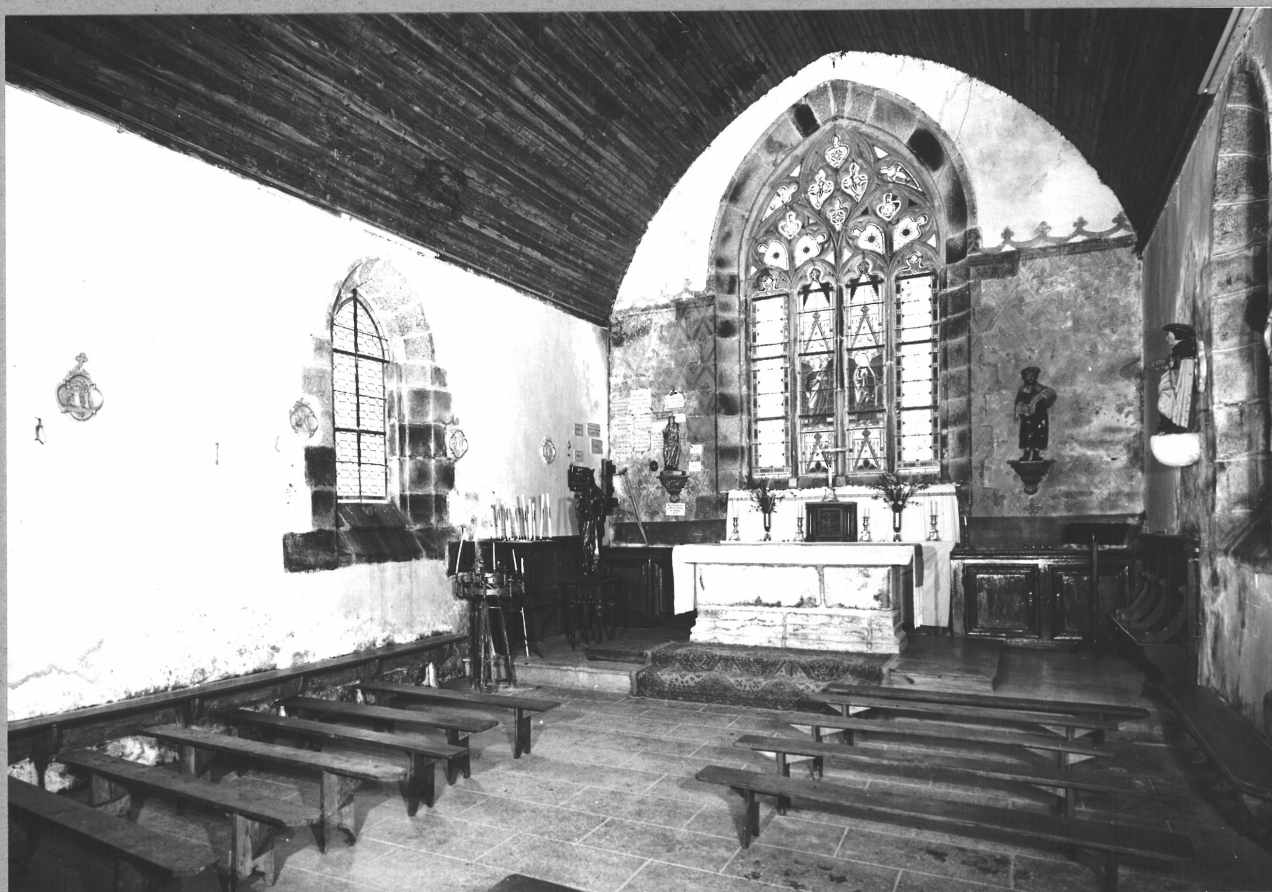
Vue générale vers l'Est

- Mur Est : mur-pignon recouvert d'un crépis blanc enduit d'une peinture couleur terre de sienne ; un motif en losange garni d'un dessin géométrique de fleur parcourt la peinture qui monte jusqu'à hauteur d'imposte.

Cette peinture couvrant toute la largeur du mur est interrompue par la grande baie en arc brisé, dans l'axe de la chapelle ; baie à réseau composé de quatre lancettes en arc brisé, trilobées, regroupées par deux dans la partie supérieure, chaque groupe sous arc brisé enfermant lui-même un réseau de trois larmes trilobées ; une amende couronne le haut de la composition ; elle est elle-même divisée en quatre petites amendes trilobées.

L'ébrasement de la baie est mouluré en cavet ; l'allège en glais à un résaut.

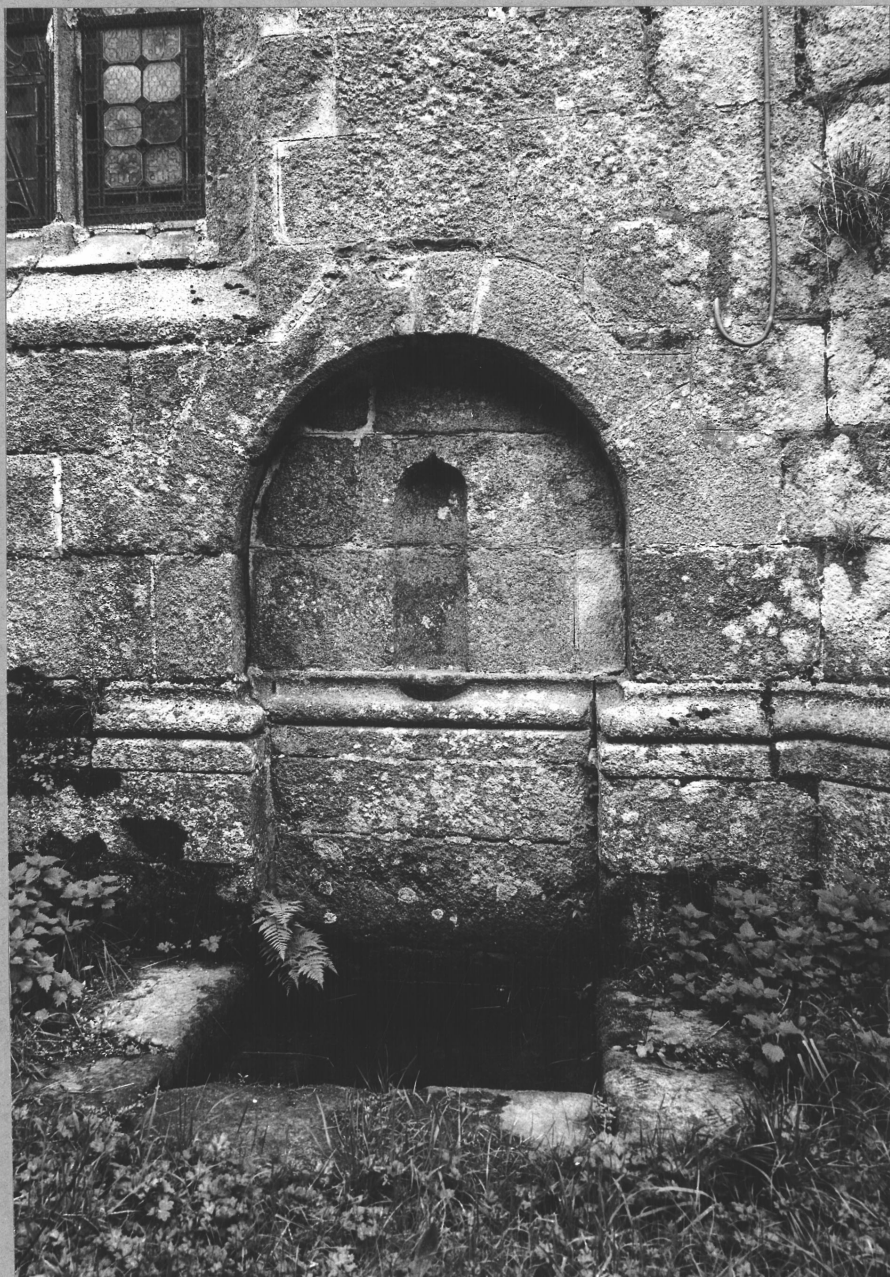
Fontaine - contre le mur Est -

Entre la fenêtre et le contrefort Nord, une fontaine est creusée dans l'épaisseur du mur. Elle dessine un arc en plein cintre, profond de vingt centimètres. Le fond de cette niche est lui aussi creusé d'une deuxième niche semi-cylindrique voûtée en cul-de-four et ornée d'une petite accolade. Cette niche domine la piscine de la fontaine, à laquelle on accède par deux marches.
