.....DUAULT.....  
commune

.....KERIVOAL.....  
lieu-dit

.....MANOIR.....  
dénomination et titre de l'oeuvre

MANOIR DE KERIVOAL

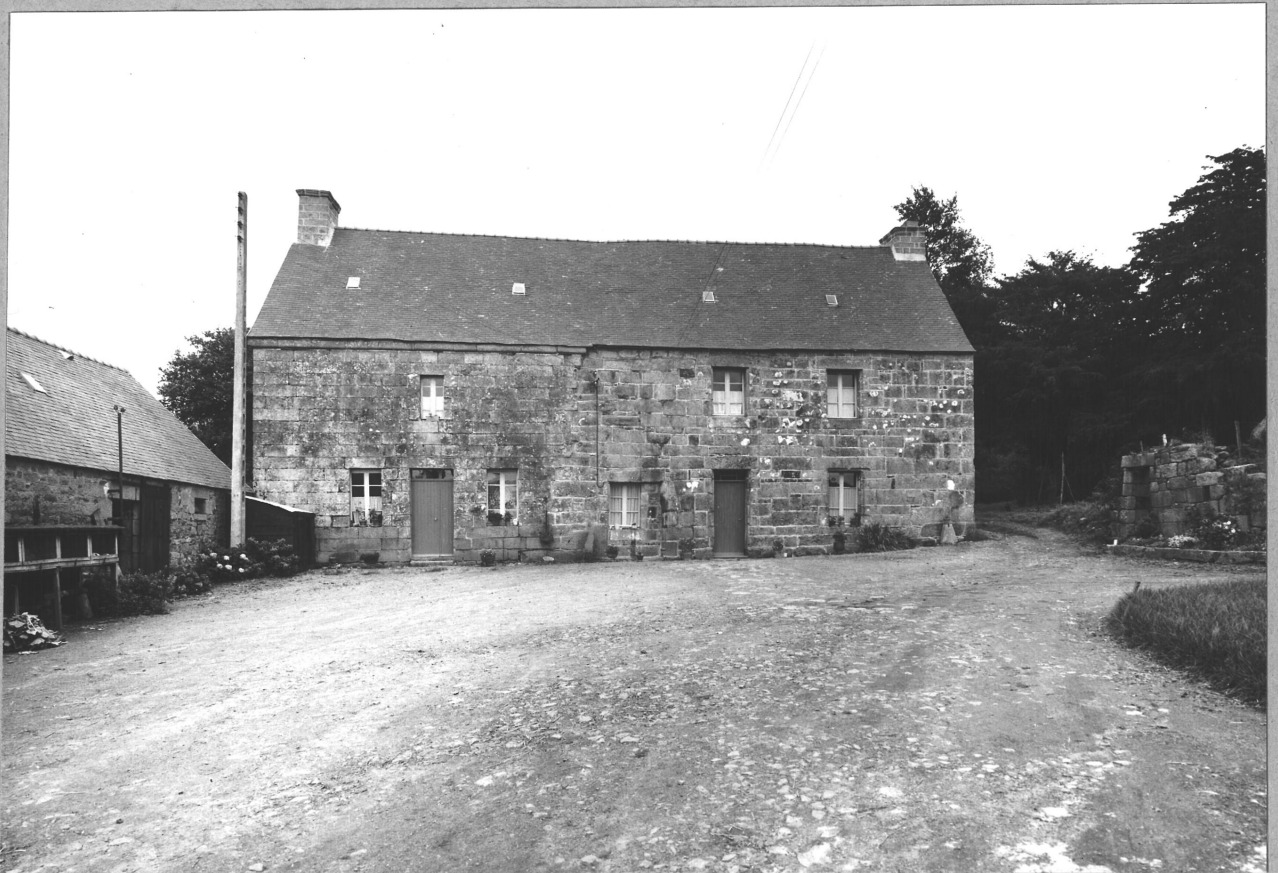
68.22.I6II V

(cf. photo 1)

Nombreuses traces de remaniements.

Ouvertures disposées de façon irrégulière, mais deux portes et deux fenêtres sont superposées et constituent deux travées. Elles sont toutes rectangulaires, à linteau monolithe.

- Au rez-de-chaussée, du Sud au Nord, une fenêtre chanfreinée à linteau mouluré en double accolade; une porte à chanfrein concave (primitivement, c'était une fenêtre); une fenêtre moderne percée dans une porte obturée à piédroits chanfreinés à ressaut, s'incurvant légèrement dans la partie supérieure; dans la partie Nord, une porte encadrée de deux fenêtres.

- Etage : trois fenêtres, deux au Sud, chanfreinées, une au Nord, simple. Entre la partie Nord et la partie Sud, décrochement vertical dans le mur, différence légère d'appareil. Sous le toit de la partie Nord, corniche en quart de rond (cf. photo 2).

Vue générale de la  
face antérieure

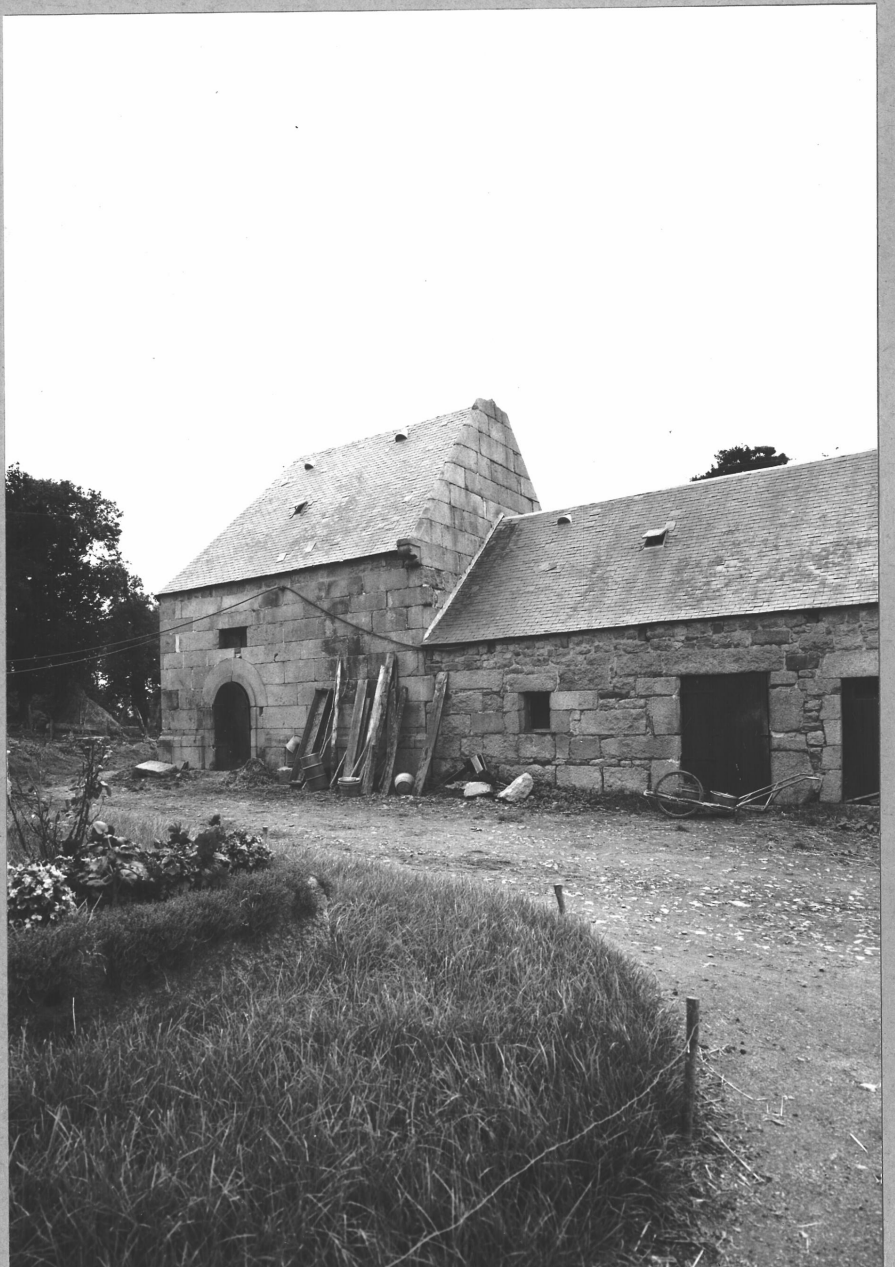
68.22.I6I3 V

Vue de la Chapelle

La chapelle est située à l'angle Sud Ouest de la cour; elle est orientée au Sud-Est.

Chapelle construite en gros appareil régulier de granite; seule la face Sud-Ouest a un médiocre appareil de petits moellons de grès.

Face Nord-Ouest : mur-pignon en partie caché par l'étable adjacente; rampants moulurés sur pierres d'assise en volute; porte axiale obturée.

Face Sud-Ouest aveugle.

Face Nord-Est : une porte à plein cintre, à deux claveaux; l'arc et les piédroits sont soulignés d'un bandeau.

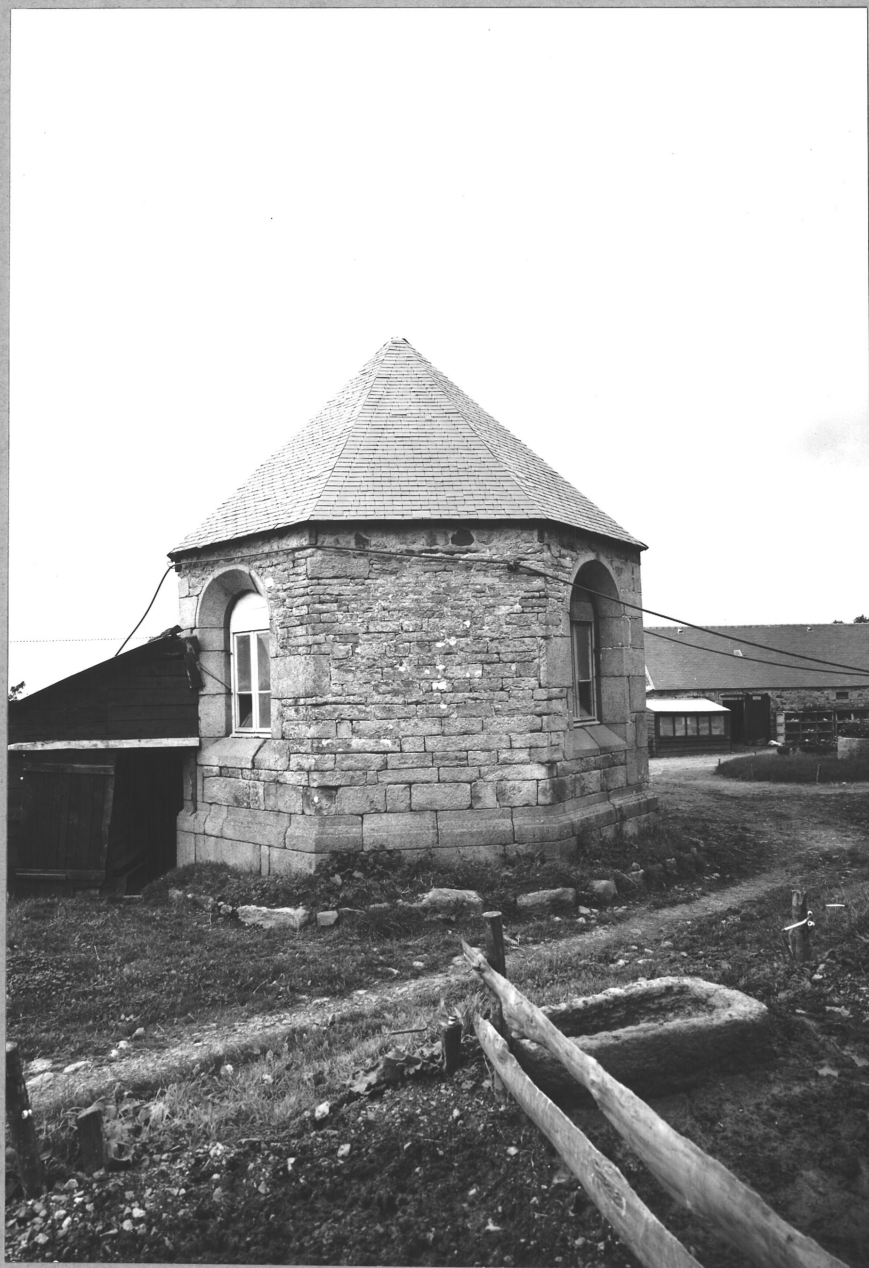
68.22.I6I4 V

Chevet de la Chapelle

Chapelle rectangulaire à chevet à trois pans.

Chevet : trois pans; le pan axial est aveugle; baie sur chaque pan latéral, en plein cintre, à ébrasement et glacis.

Toit à deux versants et croupe polygonale sur le chevet; charpente récente.

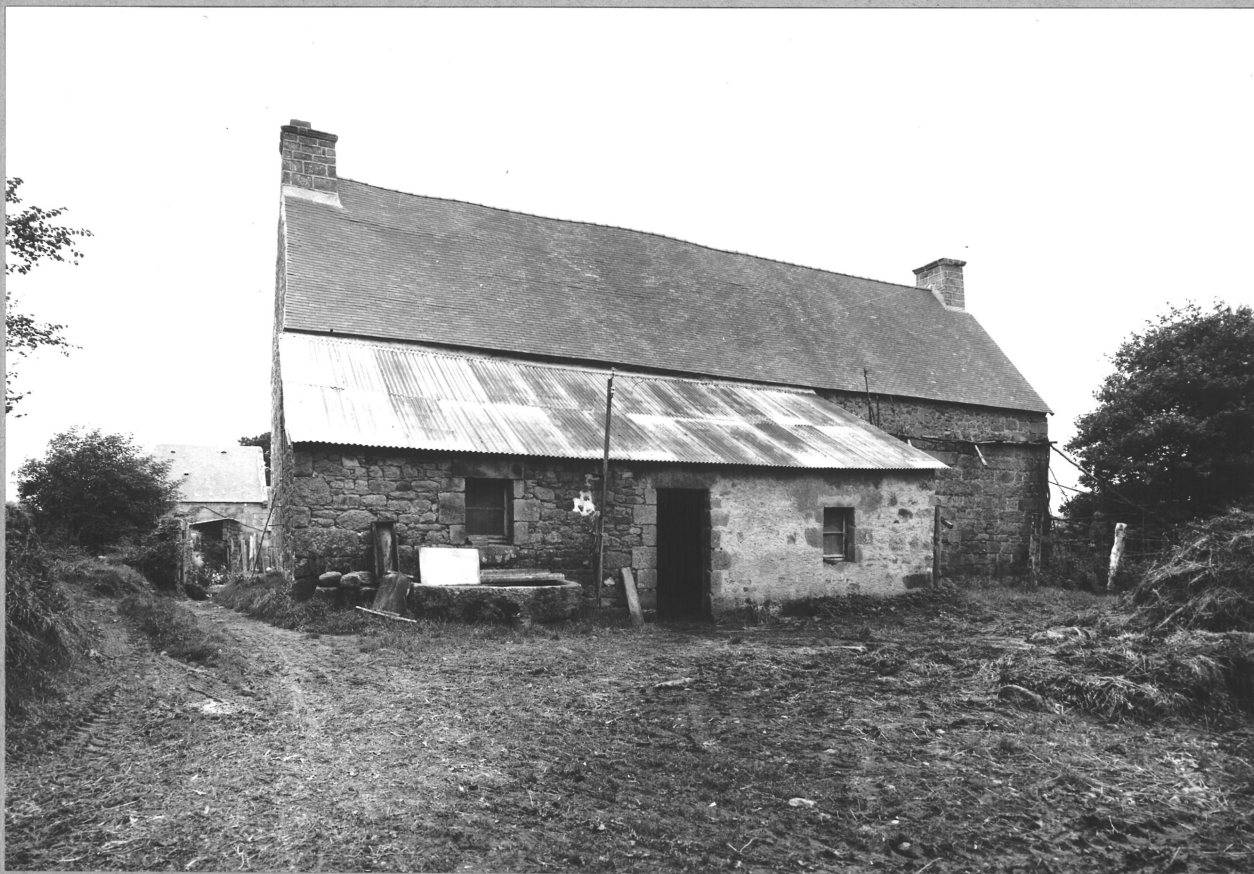
68.22.I612 V

B - FACE EST en partie cachée par un appentis; une porte rectangulaire obturée au rez-de-chaussée.

Vue générale de la face  
postérieure

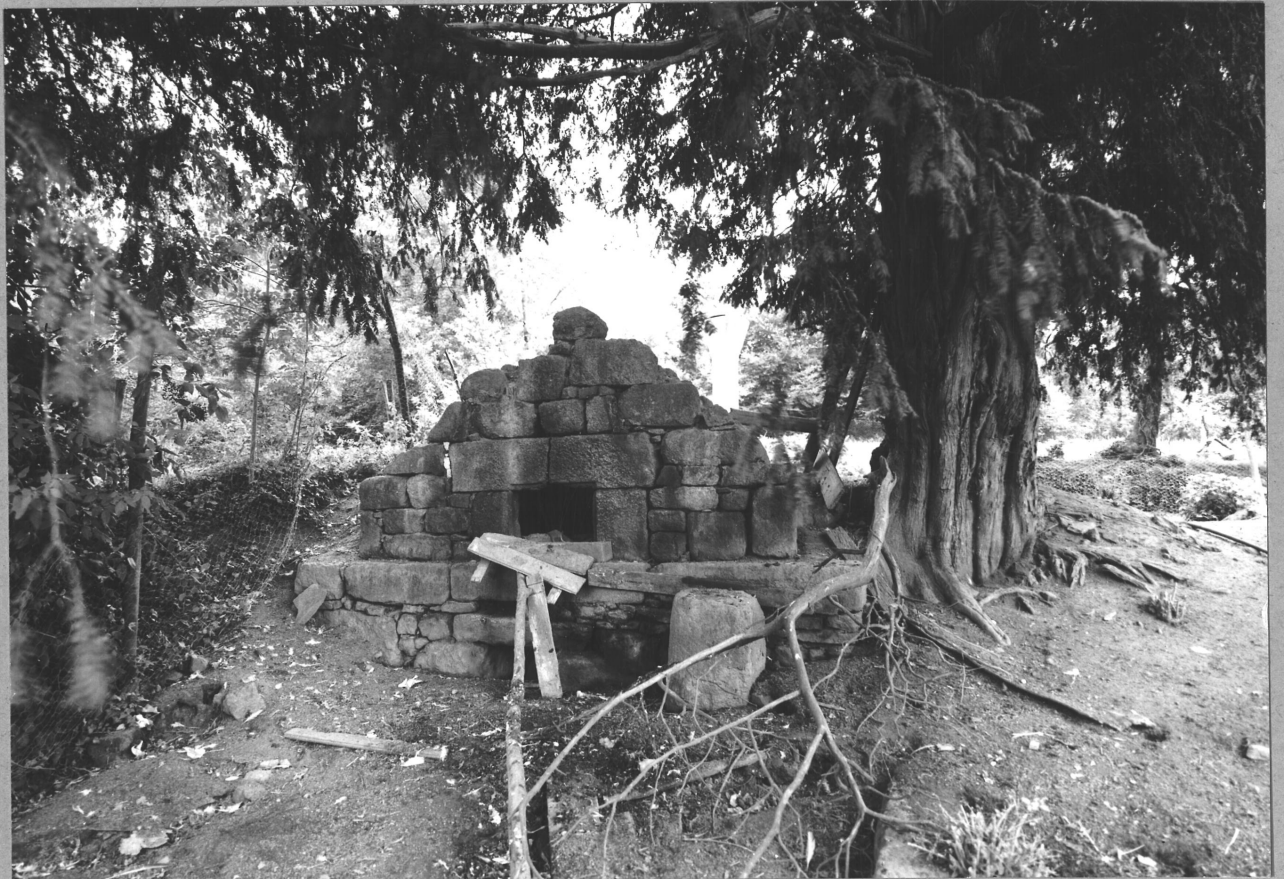
68.22.I6I5 V

Au Sud-Est du manoir, hors de la cour.

Il est actuellement en ruines. Seule reste la façade, elle-même en mauvais état.

Porte rectangulaire à linteau monolithe et piédroits chanfreinés.

Gros appareil, assez soigné, de granite taillé.

Vue du Four

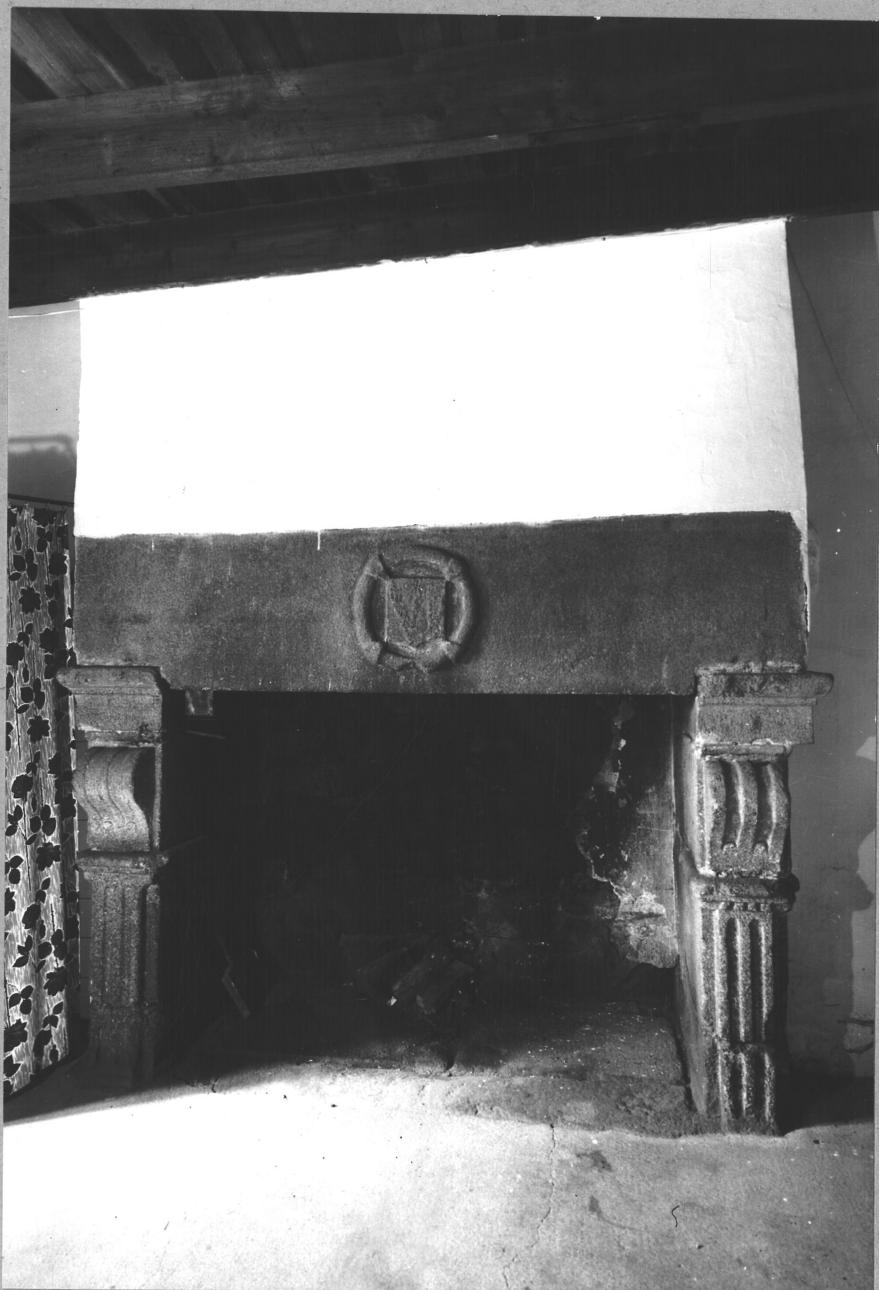
68.22.I6I6 V

Cheminée affleurée (cf. photo 3).

Cheminée monumentale à manteau monolithe reposant sur des consoles plates à bord supérieur en tore.

Piédroits en avant sur le mur, moulurés en pilastre cannelé, par l'intermédiaire d'une deuxième console moulurée en talon et cannelée.

Sur le linteau, dans l'axe, écusson martelé inscrit dans un médaillon cerné d'un boudin.

- . L. 268 centimètres,
- . H. 134 centimètres.

Cheminée de la pièce  
Nord du rez-de-chaussée

De la première campagne, l'élément le plus évident reste la cheminée de la pièce Nord du rez-de-chaussée, qui, par son décor de pilastres et consoles cannelés, situe la construction à la fin du XVI<sup>e</sup> siècle.

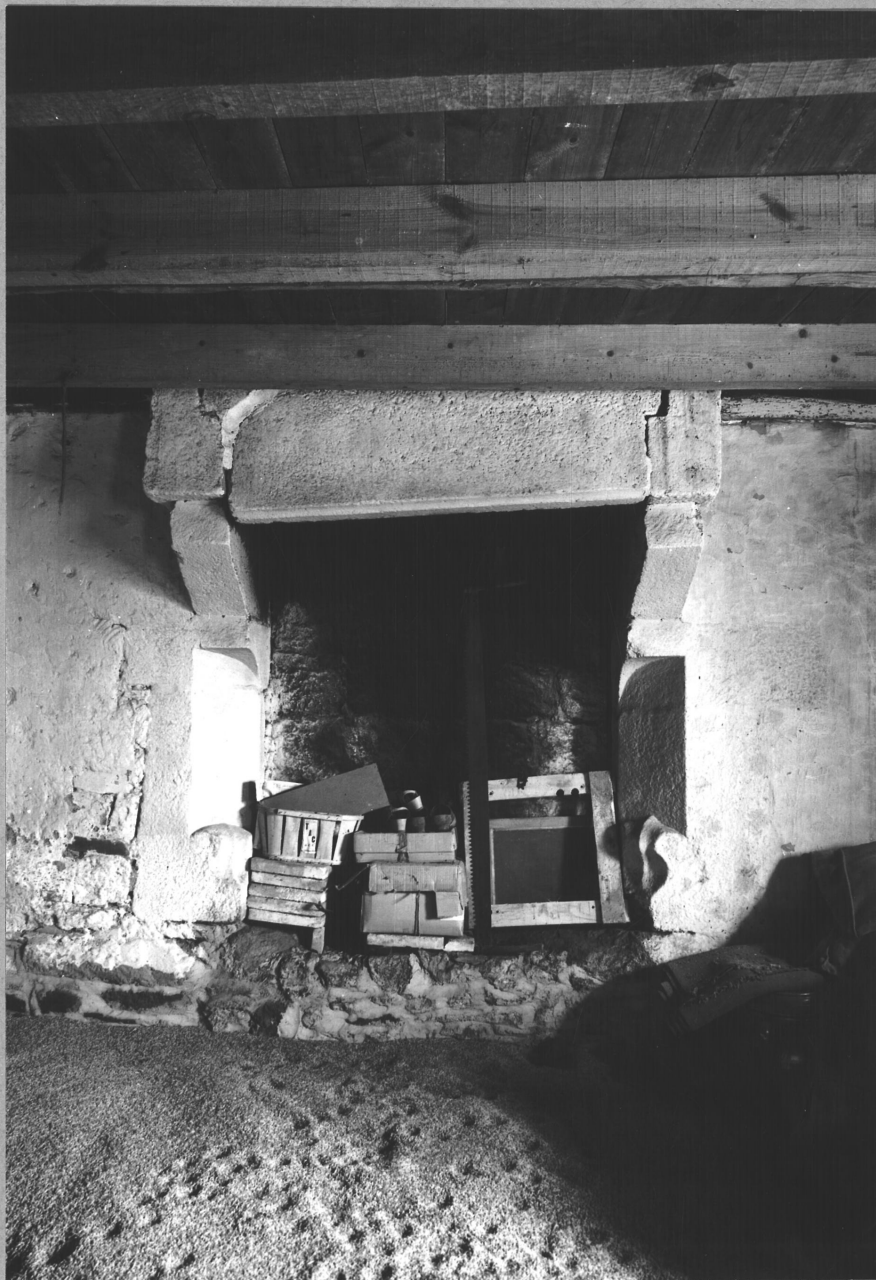
68.22.I6I7 V

(cf. photo n° 4)

Cheminée à manteau à crossettes, à bord concave chanfreiné.

Consoles biseautées.

Piédroits intégrés au mur, à angle abattu et ressaut supérieur et inférieur.

Le ressaut inférieur est mouluré en doucine stylisée.

H. 166 centimètres,

L. 220 centimètres.

Cheminée de la pièce  
Sud de 1<sup>er</sup> étage
