DUAULT  
commune

NEVEIT (LE)  
lieu-dit

MANOIR

Ferme  
dénomination et titre de l'oeuvre

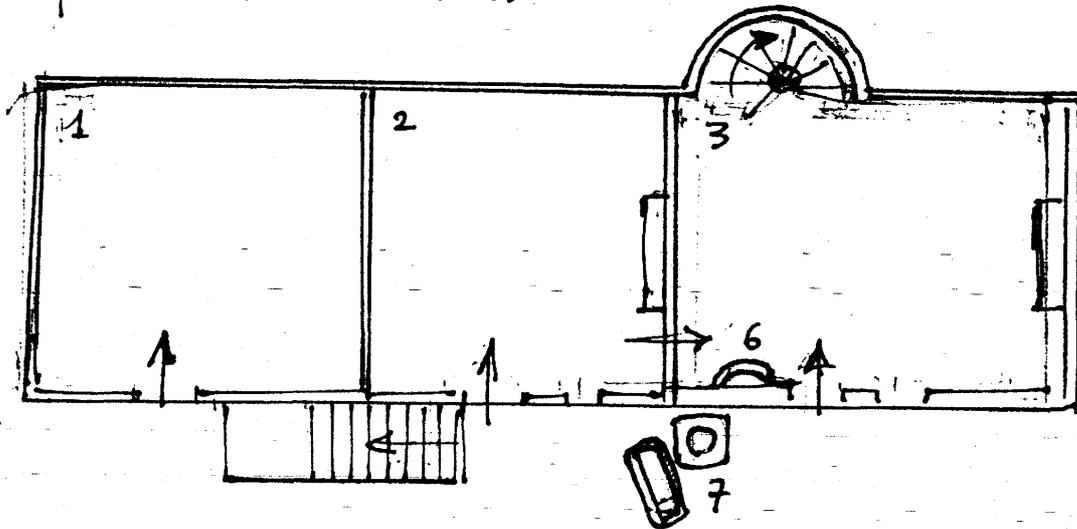
plan au rez de chaussée

1. étable
2. Salle (actuelle étable)
3. Salle
4. Salle (actuellement divisée par une cloison)
5. chambre (?), (actuellement grenier).
6. cuve engagée
7. puits et auge.

3. Structure : bâtiment à étage carré comportant deux logis chronologiquement successifs, de même hauteur et profondeur mais de structure différente : le logis de gauche (daté 1609) est du type à fonctions multiples (étable intégrée au rez-de-chaussée à gauche) et comporte deux salles, l'une au rez-de-chaussée (actuellement étable) l'autre à l'étage (actuellement divisée par une cloison de bois) et desservie par l'escalier extérieur droit.  
Le logis de droite, construit en 1649, est du type logis indépendant, de plan massé, à deux pièces d'habitation superposées, dont l'étage est desservi par un escalier hors oeuvre en vis. La pièce de l'étage sert actuellement de grenier (plafond disparu).

Actuellement les deux logis ne communiquent pas directement : la porte du mur de refend est murée. A gauche salle et étable sont séparées par un mur de refend sans porte. Chaque pièce du rez-de-chaussée a un accès direct sur la cour.

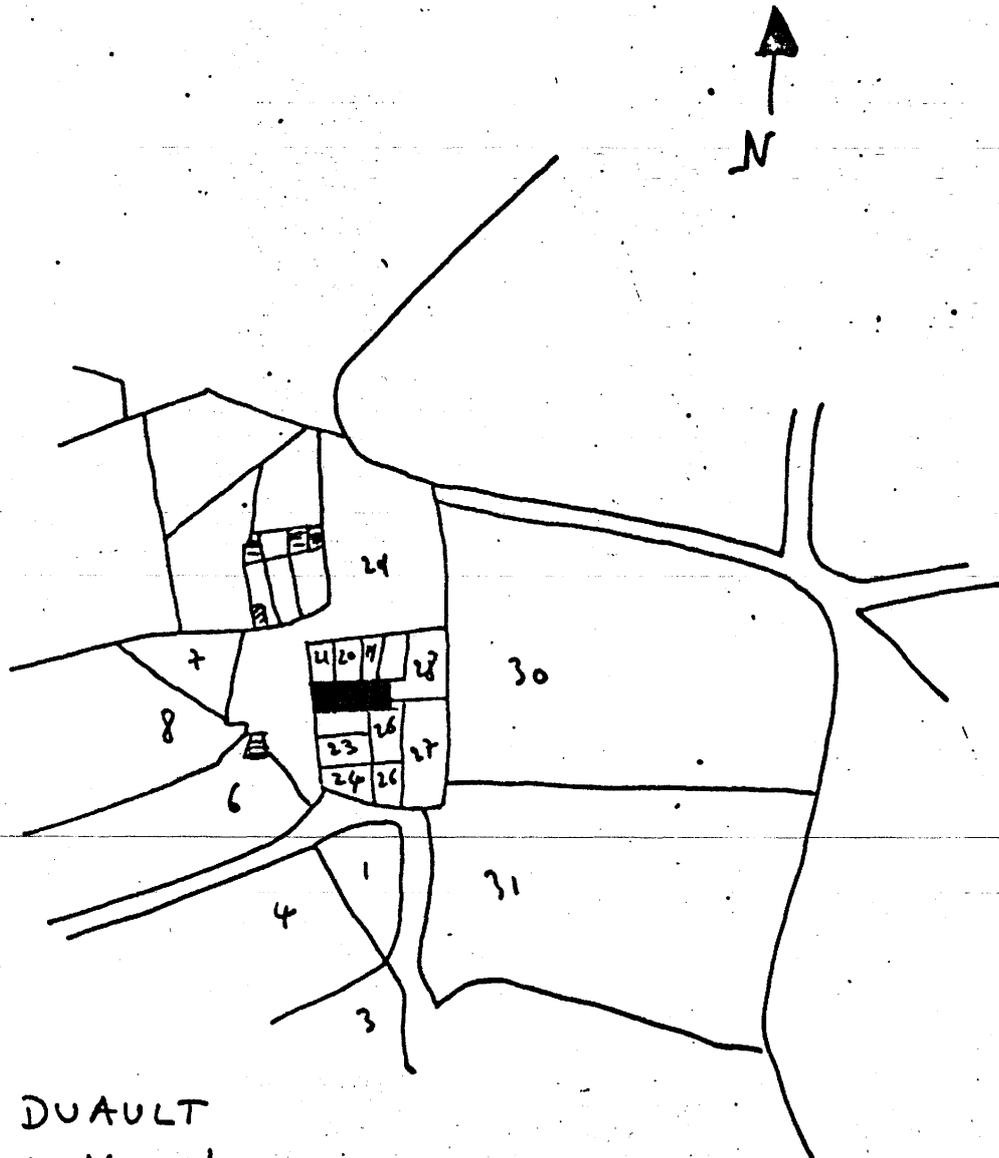
extrait de l'ancien cadastre.

1. Situation : ferme en écart, orientée Sud, implantée sur le versant Sud d'une colline. Cour ouverte irrégulière devant le logis. Puits et auge près du logis. Parties agricoles postérieures au cadastre de 1832. L'extrait de l'ancien cadastre montre, devant et derrière le logis, une aire réduite à parcelles de petit format, nettement différentes des parcelles environnantes.

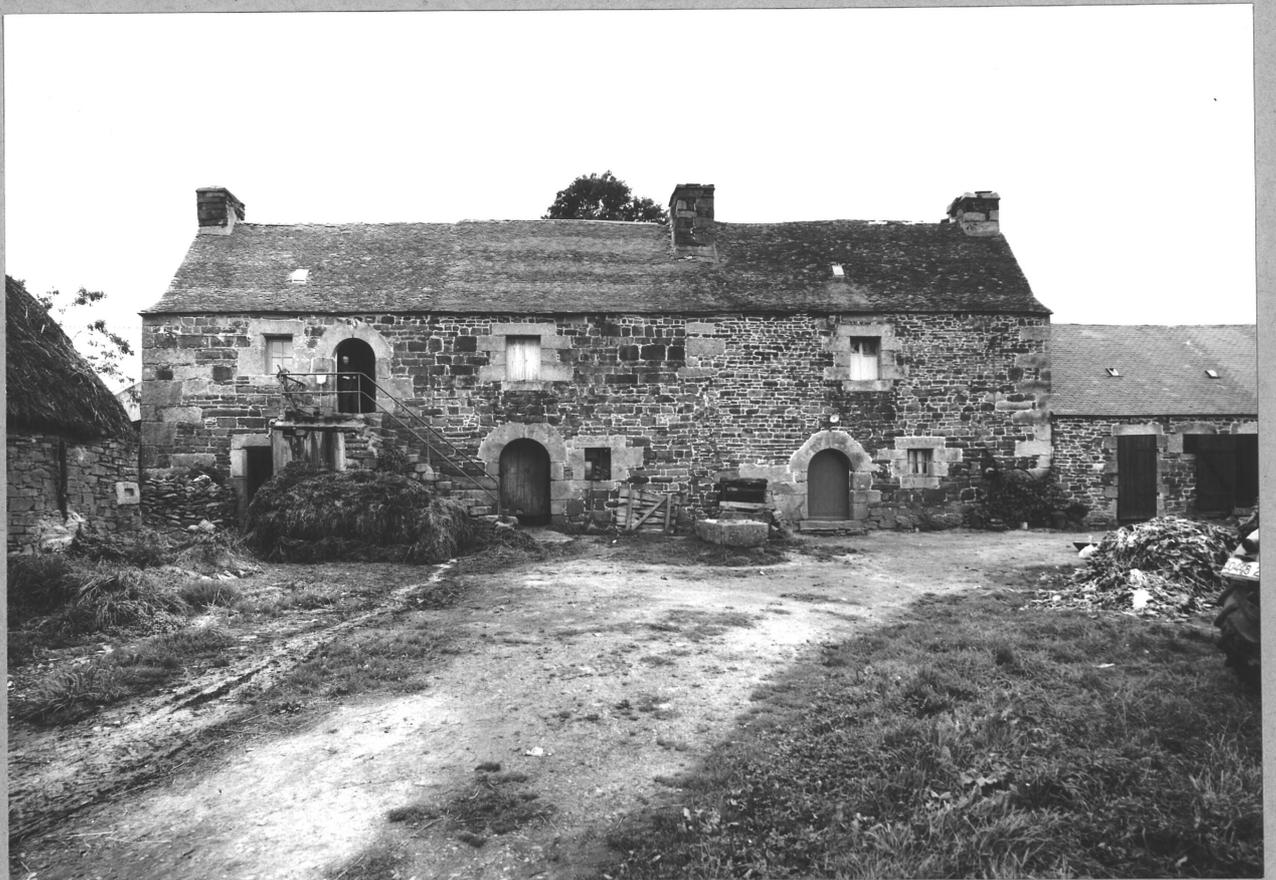
68.22.I6I8 V

A gauche de l'élévation Sud, sous l'égoût du toit, chronogramme 1609. A droite la porte est datée 1649.

4. Elévations extérieures : élévation Sud irrégulière, sur deux niveaux ; trois portes en plein cintre à deux claveaux, une porte à linteau (étable à gauche). Fenêtres de petit ou moyen module. Elévations latérales aveugles. Elévation Nord aveugle (une fenêtre murée).

Vue de la face Sud

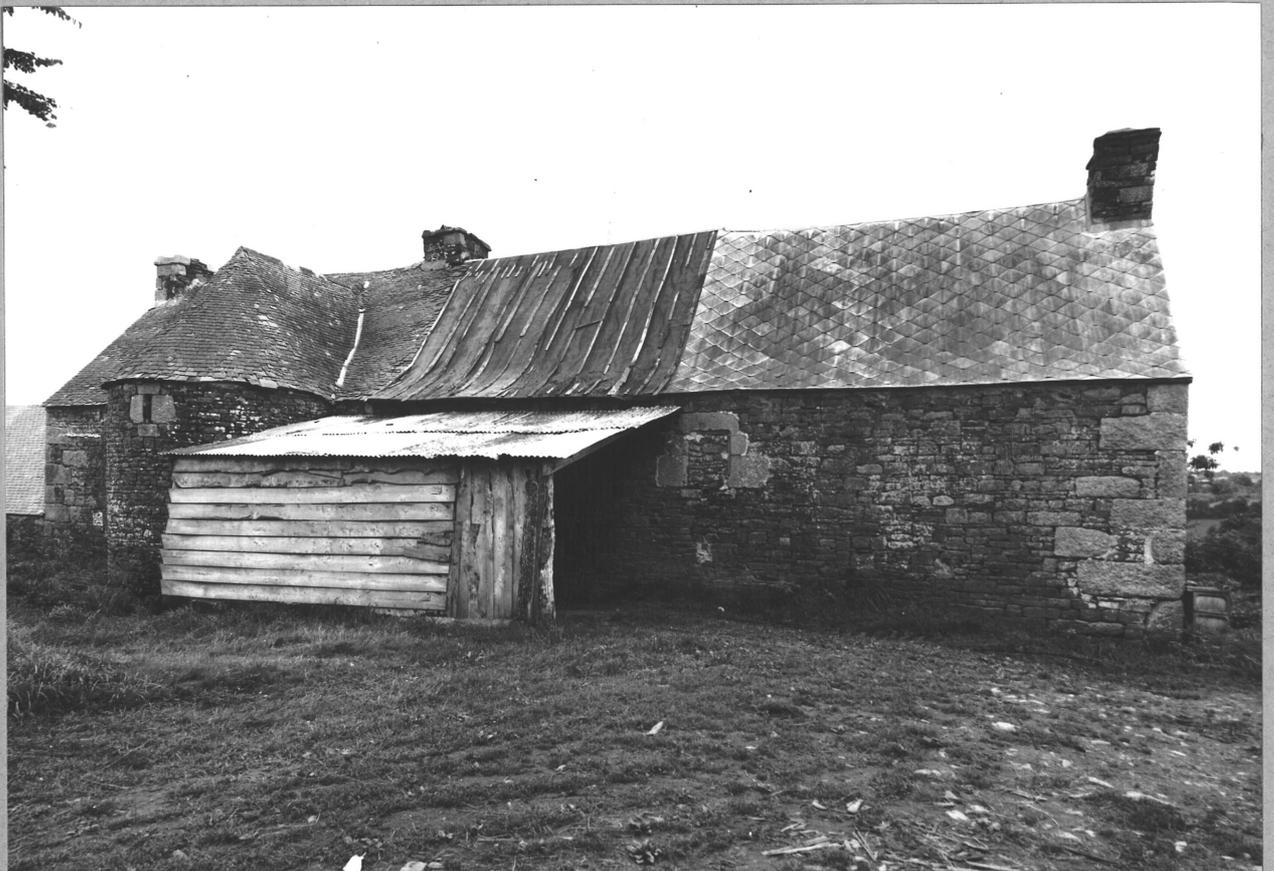
68.22.I6I9 V

Vue de la face Nord

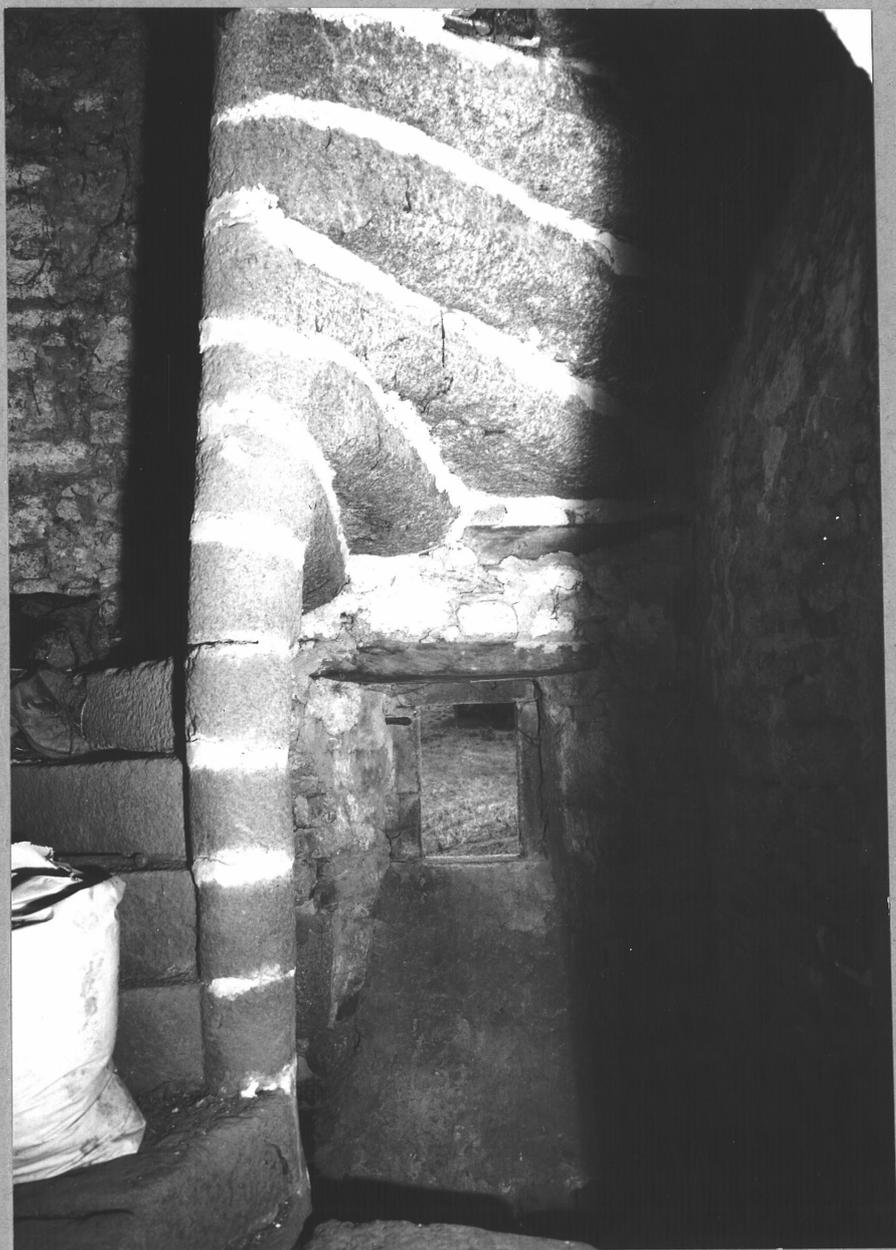
68.22.I620 V

5. Couverture : toit à longs pans en ardoise ; pignons couverts. L'escalier postérieur est couvert d'un toit à deux versants et croupe ronde, formant noue avec le toit principal. Charpente : fermes à entrain retroussé et poinçon, contreventées par des goussets.

Vue de l'escalier à vis

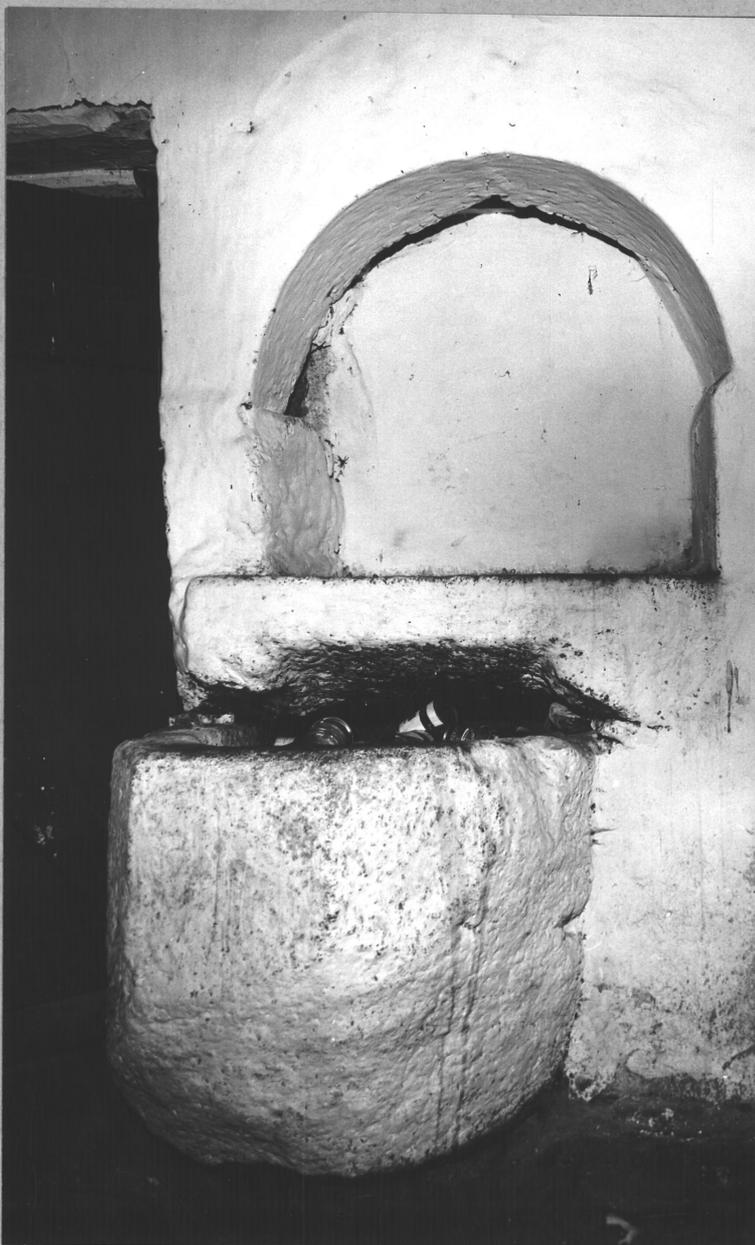
68.22.I62I V

Les cheminées du logis de gauche sont alternées sur le mur de refend Est (salle du rez-de-chaussée) et sur le pignon Ouest (salle de l'étage). Les cheminées du logis de droite sont superposées sur le mur-pignon. On remarque que la règle générale qui veut que la fenêtre soit toujours placée entre la porte et le mur portant la dernière, est respectée. La porte d'entrée du logis de droite est flanquée d'une cuve engagée surmontée d'une niche en plein cintre (cf. photo) à usage de saloir ou " charnier ".

Vue du saloir de la pièce  
Est du rez-de-chaussée
