22 DUAULT
n° département commune
GUERNOQUIN 0466
lieu-dit adresse
GUINGAMP CALLAC
arrondissement canton
édifice ou ensemble contenant
dénomination et titre de l'oeuvre
MANOIR
1A00003315

Manoir de Guernoquen

MANOIR DE GUERNOQUEN

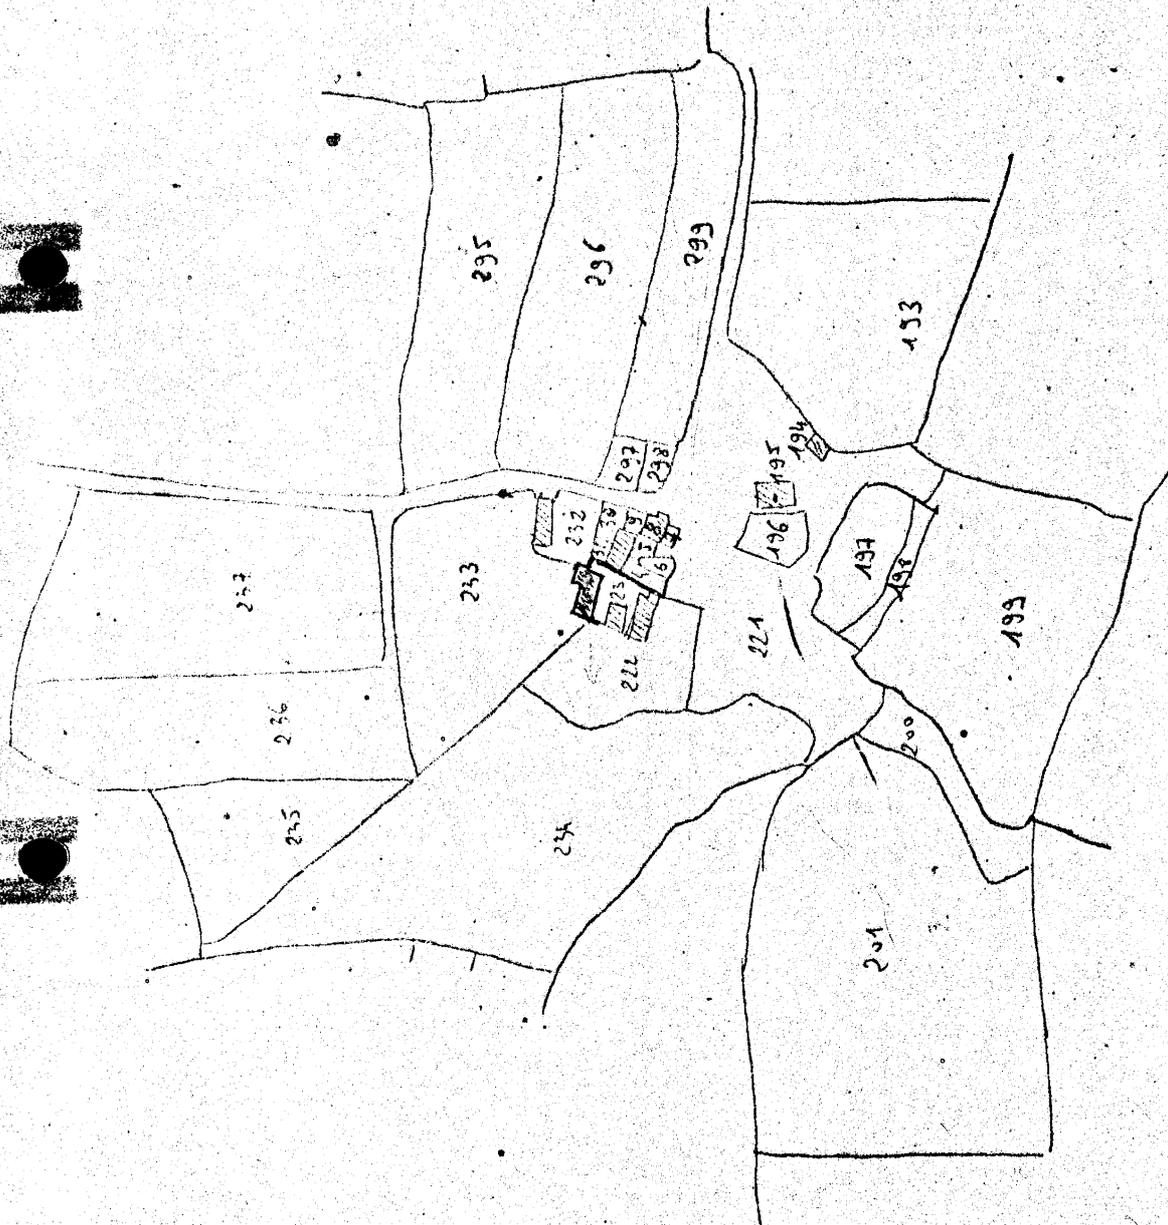
DUAULT - Guernioquin -

(A) : habitation ;
ancien commun
transformé

(B) : commun mod.

(c) : commun mod

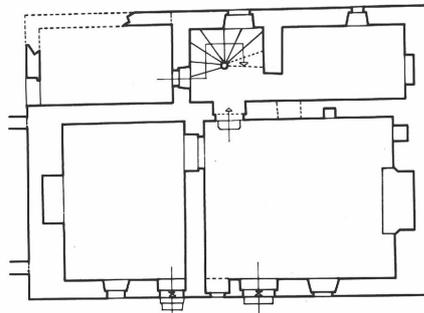
PLAN DU REZ-DE-CHAUSSEE

Le corps de logis proprement dit est rectangulaire et son espace intérieur est divisé en deux par un mur de refend transversal, à tous les niveaux. Les deux pièces communiquent par une porte percée dans le refend. Ce refend

est prolongé à l'Ouest par le mur gouttereau Sud de la cage d'escalier; celle-ci, de plan rectangulaire, abrite un escalier en vis.

Les murs de l'appentis Nord-Ouest sont dans le prolongement du pignon Nord du logis et du pignon de la cage d'escalier. L'appentis communique avec la cage d'escalier.

On accède à l'édifice par deux portes ouvertes sur la façade Est, de part et d'autre du mur de refend.

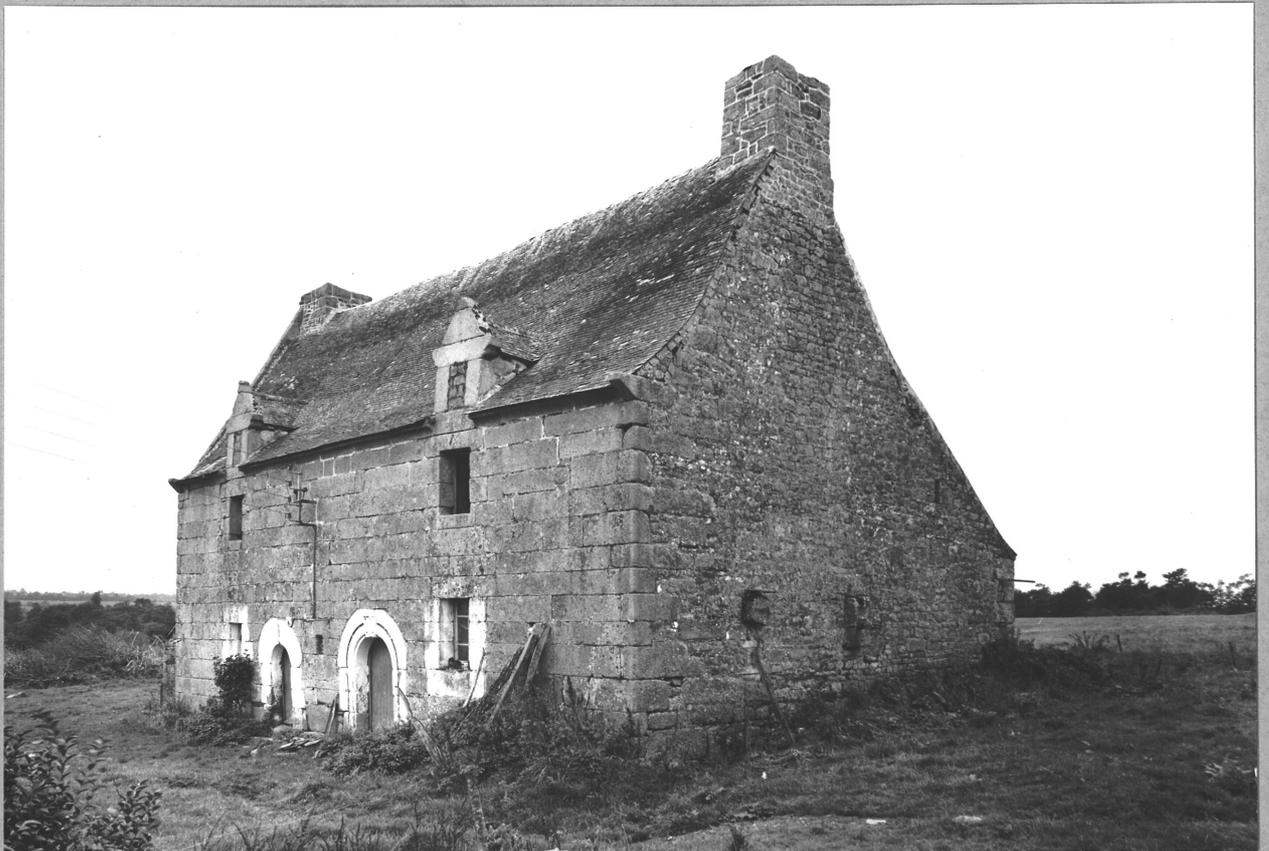
Vue générale Sud-Ouest

Bâtiment à étage, rectangulaire, à tourelle d'escalier axiale sur la face postérieure, flanquée de deux appentis. L'appentis Sud Ouest est ruiné.

Façade de composition symétrique par rapport à un axe décalé vers le Sud. Deux travées identiques de trois ouvertures de part et d'autre des deux portes qui s'ouvrent de chaque côté du mur de refend.

Les portes sont en plein cintre à deux claveaux; la porte Nord est moulurée d'un cavet et entourée d'une rainure; une clef passante, à godrons, est sculptée dans les claveaux. Entre les deux portes, petite ouverture rectangulaire, à barreaux. Les travées d'ouvertures sont composées de deux petites fenêtres rectangulaires et d'une lucarne au nu du mur, interrompant la corniche : ouverture obturée, à linteau monolithe saillant aux deux extrémités moulurées en doucine et sommé d'un fronton triangulaire.

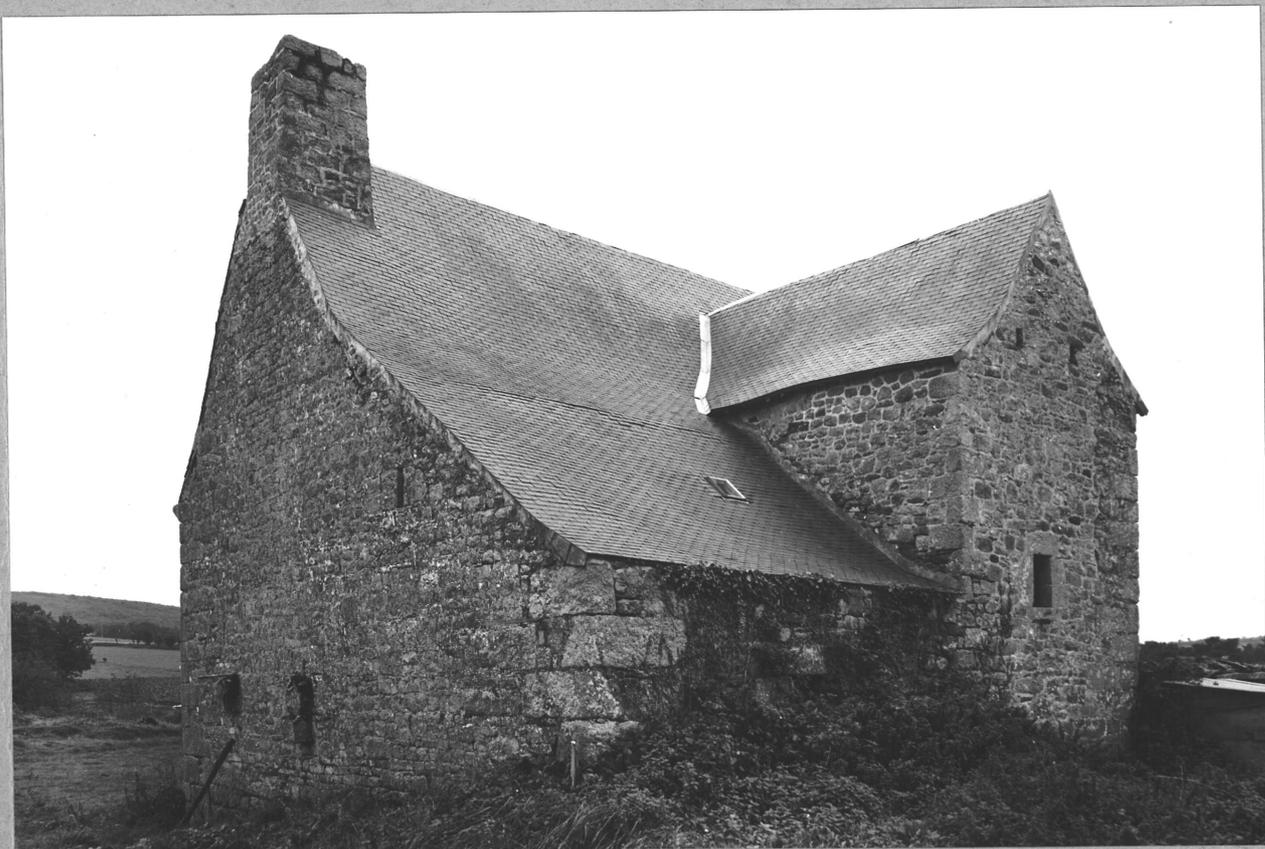
Vue générale Nord-Ouest

Le mur gouttereau du logis n'apparaît qu'au Sud : une porte en anse de panier, chanfreinée, est obturée; elle donnait accès à la pièce Sud. Trace de reprise près de l'angle Sud-Ouest : gros appareil irrégulier mêlé à des moëllons.

La tourelle : deux fenêtres obturées en face Sud; deux fenêtres en face Ouest, dont l'une est obturée. Trace de reprise en face Ouest.

L'appentis Nord Ouest est ouvert d'une petite fenêtre.

Mur-pignon dissymétrique avec rupture de pente sur l'appentis. Souche de cheminée au sommet. Une petite ouverture donne dans l'appentis. Les consoles de la cheminée sont apparentes.

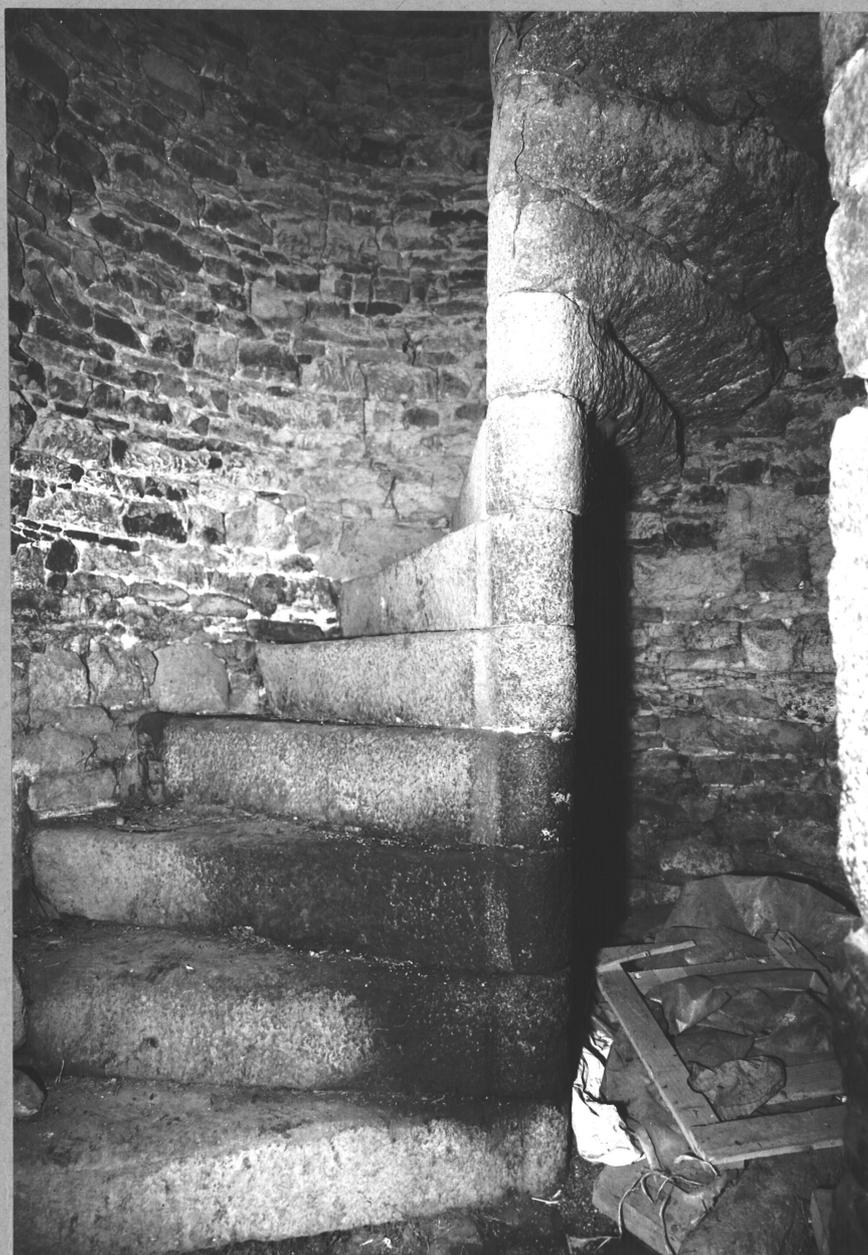
Vue de l'escalier à vis
d'accès à l'étage

- . Plan rectangulaire à l'extérieur et à l'intérieur.
- . Elle abrite un escalier en vis à marches monolithes de granite portant noyau :
 - 11 marches du rez-de-chaussée à l'étage,
 - 11 marches de l'étage au grenier.
- . Elle est éclairée par une meurtrière au rez-de-chaussée et par une fenêtre rectangulaire à l'étage, flanquée d'une niche en plein cintre.
- . Palier du rez-de-chaussée :
 - porte sur la pièce Nord du logis,
 - porte sur l'appentis.
- . Palier de l'étage :
 - Au Nord, porte rectangulaire chanfreinée à linteau monolithe, sur les combles de l'appentis,
 - à l'Est, porte plein cintre à deux claveaux sur la pièce Nord du logis,
 - à l'angle Sud Est, précédée d'une marche, porte rectangulaire à linteau de granite, sur la pièce Sud.
- . Palier du grenier :
 - Une porte rectangulaire ouvre sur le grenier Nord

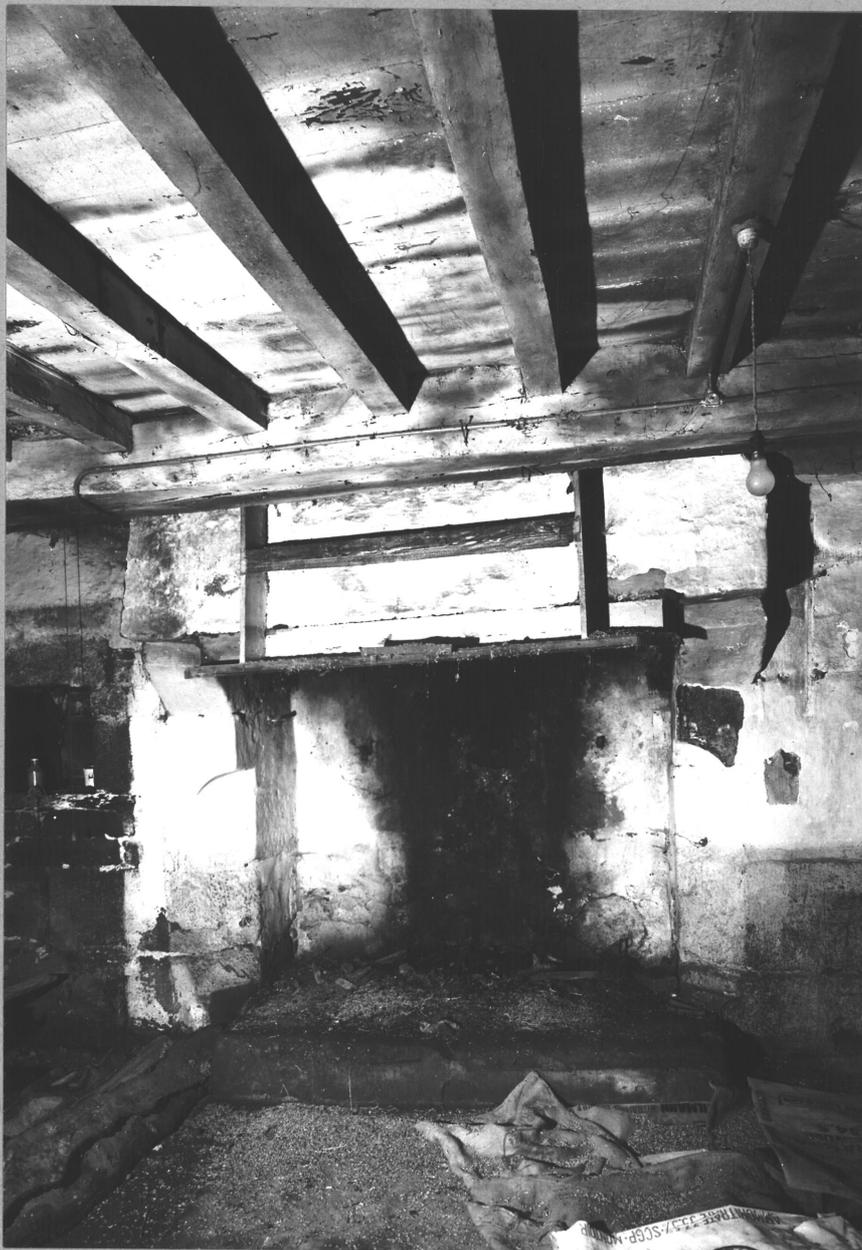
Rez-de-chaussée
Cheminée de la pièce
Sud-Ouest Nord

Rez-de-chaussée, pièce Nord, pignon Nord.

Granite.

- H. 210 centimètres,
- L. 300 centimètres,
- P. 110 centimètres.

Cheminée affleurée. Linteau monolithe à crossettes; consoles à pan coupé.
Piédroits ébrasés.

Atre à 22 centimètres du sol. Coeur à gros appareil caché par un crépi.

A l'Ouest, niche rectangulaire.

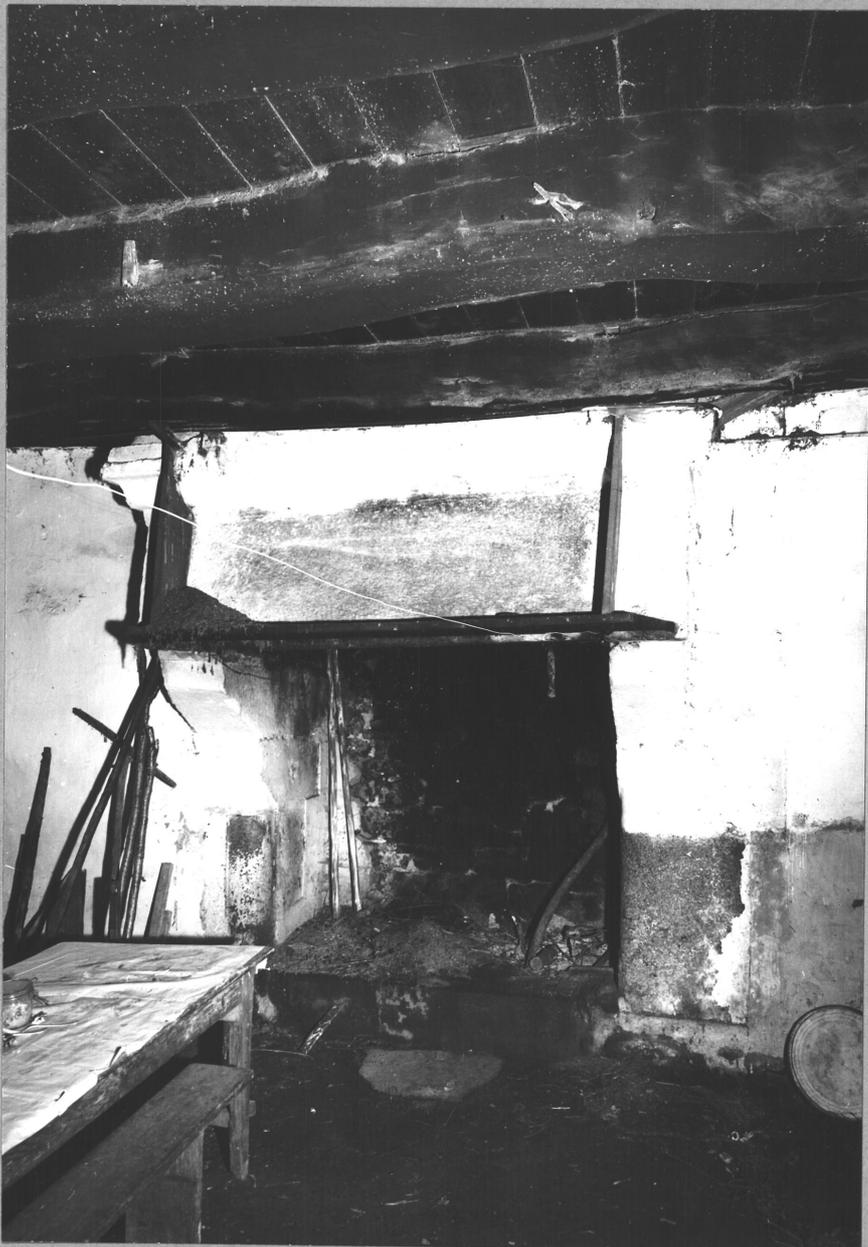
Rez-de-chaussée
Cheminée de la pièce
Sud-Est

Rez-de-chaussée, pièce Sud, pignon Sud.

Granite.

. H : 192 centimètres,
. L : 234 - ,
. Pr : 93 - .

Cheminée affleurée; linteau monolithe à crossettes surmonté d'une corniche en doucine; consoles à pan coupé; les piédroits au nu du mur sont arrondis;âtre à 17 centimètres du sol. A l'Ouest de la cheminée, niche rectangulaire.

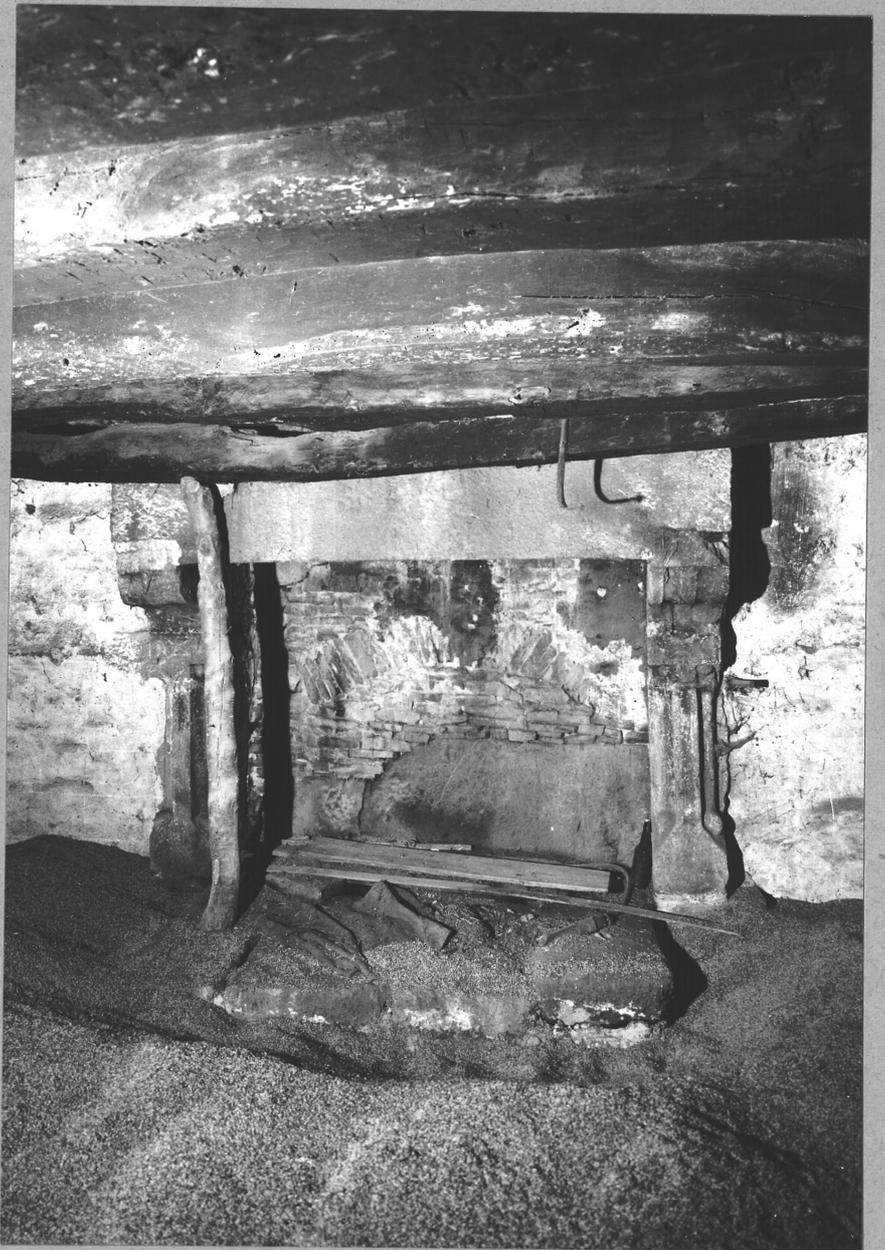
Etage : cheminée de
la pièce Sud-Ouest

Etage, pièce Sud, pignon Sud

granite.

- H. 187 centimètres,
- L. 206 " ,
- Pr. 85 " .

Cheminée affleurée. Linteau monolithe sur consoles en quart de rond reposant sur des piédroits aux angles moulurés d'un quart de rond qui se termine en sifflet.

Atre à 20 centimètres du sol.

Coeur en petit appareil de grès, avec arc de décharge.

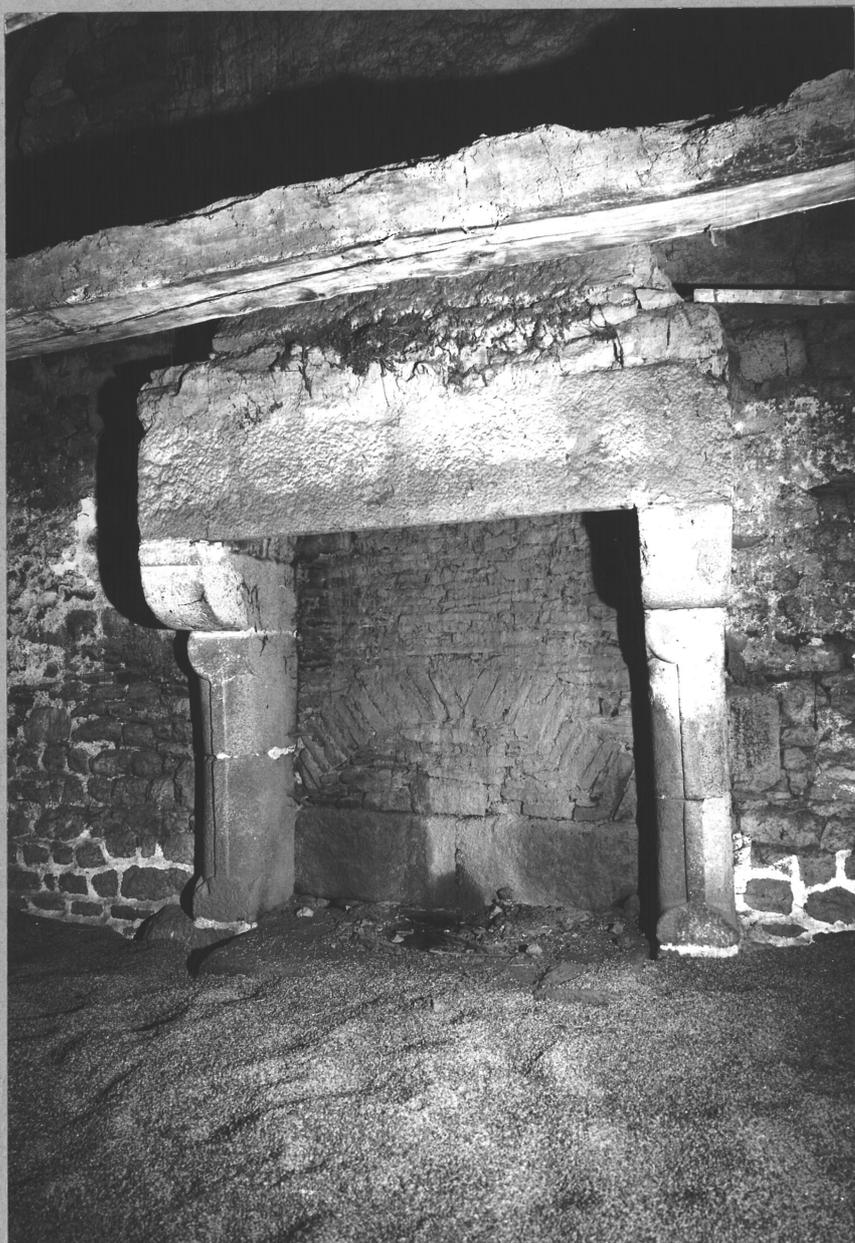
Etage : cheminée de
la pièce Sud-Est

Etage, pièce Nord, pignon Nord.

- Matériaux : granit et schiste.- Dimensions :

H. : 268 centimètres,

L. : 175 centimètres.

Cheminée affleurée à linteau monolithe portant sur des consoles en talon, décorées de deux gorges verticales; les piédroits sont moulurés sur leurs deux faces latérales, d'un quart de rond terminé par deux boules; au sommet des piédroits sur leur face antérieure, décor en creux de quatre demi-cercles disposés en rectangle. Le coeur construit en petit appareil de schiste comporte un arc de décharge.
