EGLISE DITE CHAPELLE

SAINTE JEAN

**HISTORIQUE ET CONCLUSIONS: NEF ET FACADE OCCIDENTALE ACHEVEES EN 1559;
BRAS NORD FIN 16E OU DEBUT 17E; CHOEUR, BRAS SUD ET ACHEVEMENT DE LA NEF
VERS 1685**

CHAPELLE SAINT JEAN DE LANDUGEN

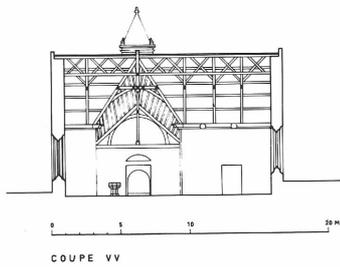
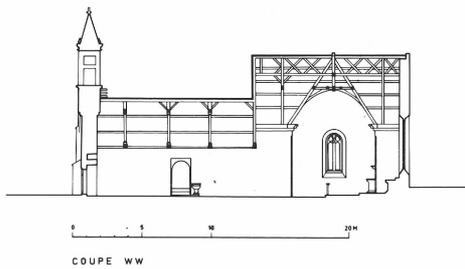
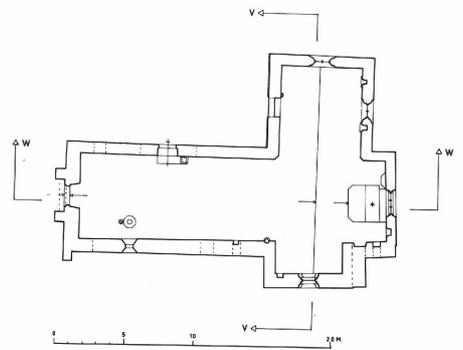
Plan et coupes

Plan en croix latine à branches transversales inégales : le bras Nord du transept est plus profond et plus large que le bras Sud. Le mur Ouest est plus épais pour soutenir le clocher; il est ouvert d'une porte axiale; autre accès sur le mur Nord de la nef.

Aux trois-quarts de la longueur de la nef, passage de la charpente basse à la charpente haute par une petite verticale à empannons.

- 1) Plan
- 2) Coupe transversale
- 3) Coupe longitudinale

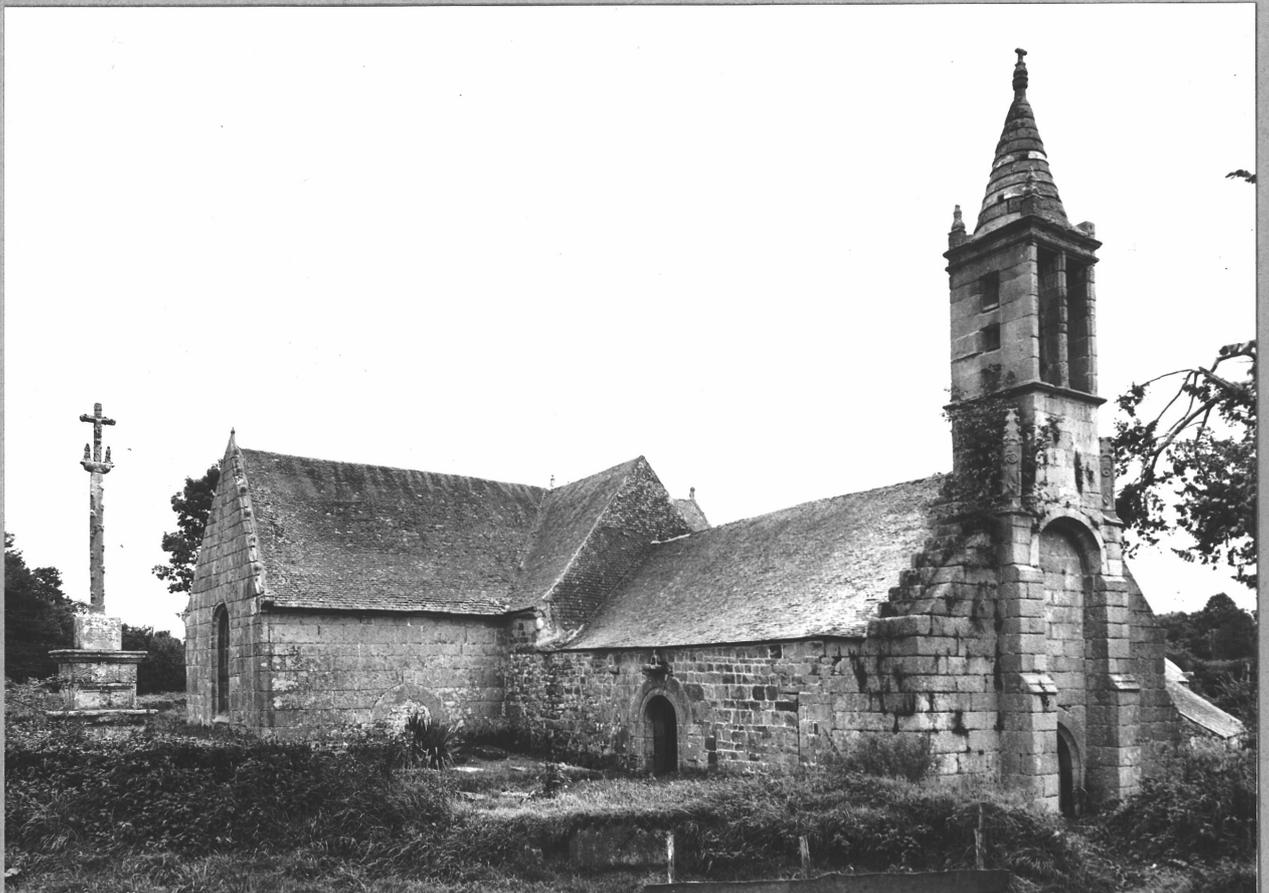
68.22.II27 V

A - Parti Général (cf. photos 1,2,3)

Chapelle orientée, de petites dimensions (24,60 mètres X 17 mètres hors oeuvre), à deux vaisseaux uniques perpendiculaires, se recoupant à même hauteur, couverts d'une charpente apparente; le vaisseau principal, dont la partie occidentale est plus basse que le reste de l'édifice, se termine par un chevet plat; clocher-porche dans oeuvre en façade occidentale.

C - Facade Nord (cf. photos 2,3,13,14)

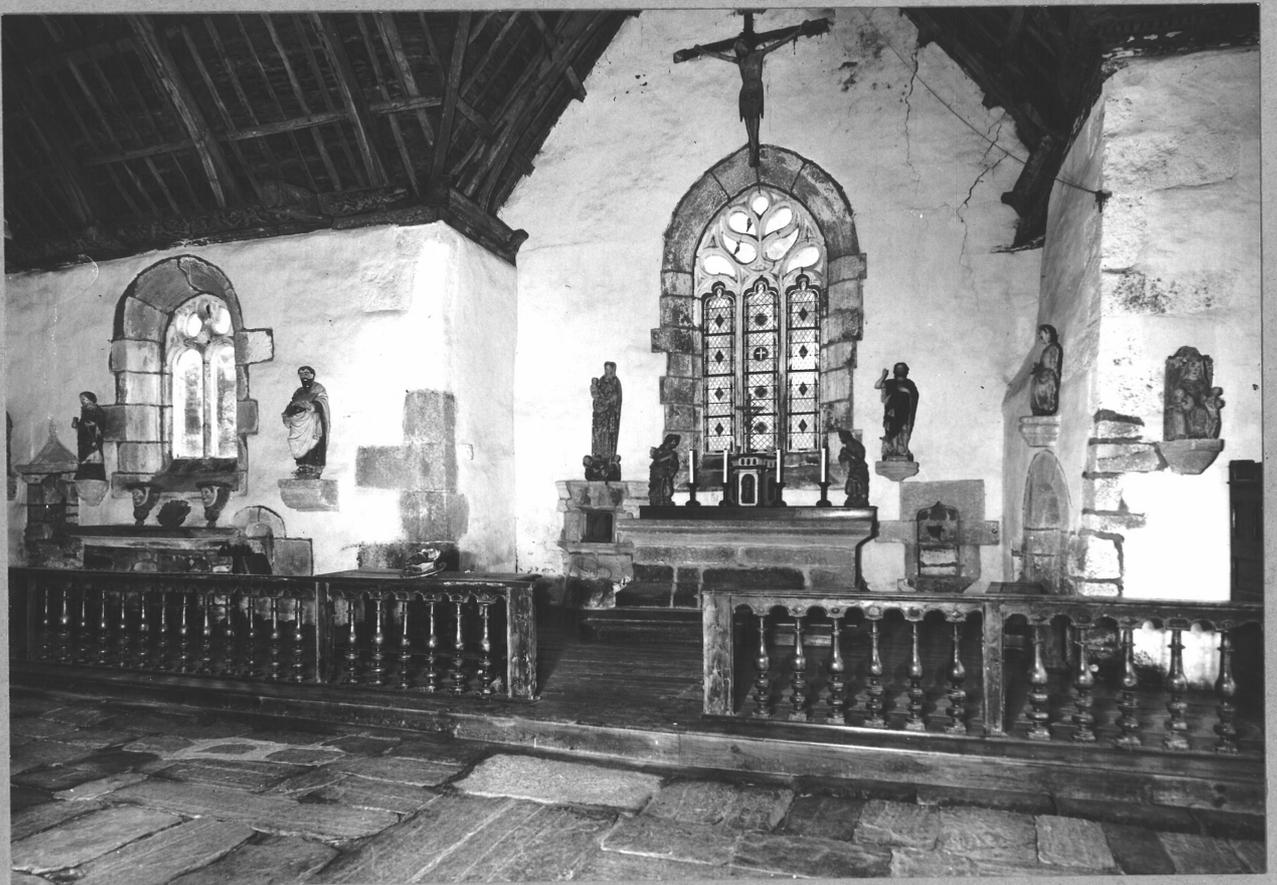
68.22.II36 V

Couverture en ardoises. Essentage entre la toiture de la nef et le niveau plus élevé du reste de la toiture.

4 fermes à poinçon et entrain reposant sur les murs goutterots. Jambettes et aisseliers courbes - au-dessus, contrefiches. Poinçon de section hexagonale à base en tronc de pyramide. Panne faitière. Contreventement par des goussets. Deux pannes latérales engagées à mi-bois portent 9 chevrons toutes les 2 fermes. Voligeage jointif.
