LOHUEC

MANOIR

Établi en 1968

MANOIR DE GUERNEVEN

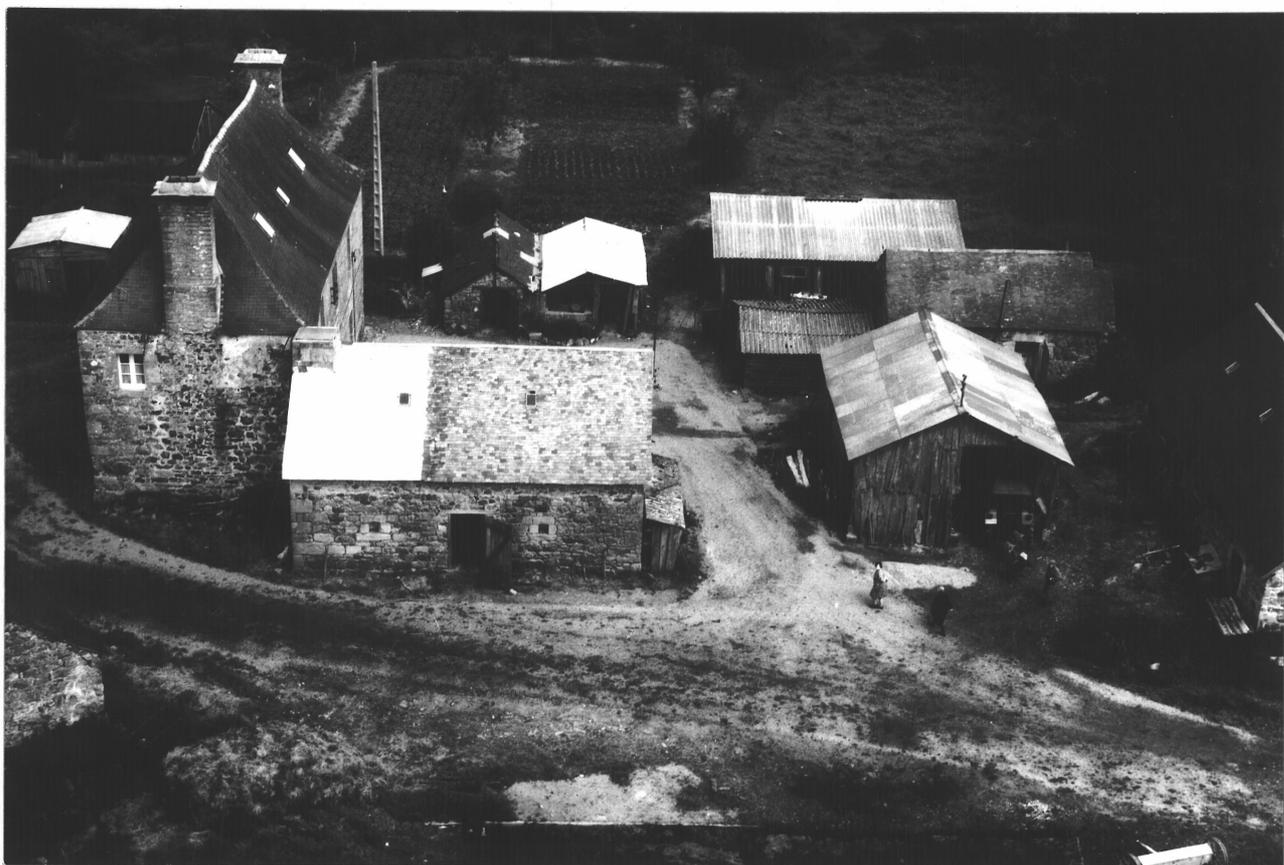
7I.22.I00 VR

Vue aérienne prise du Sud

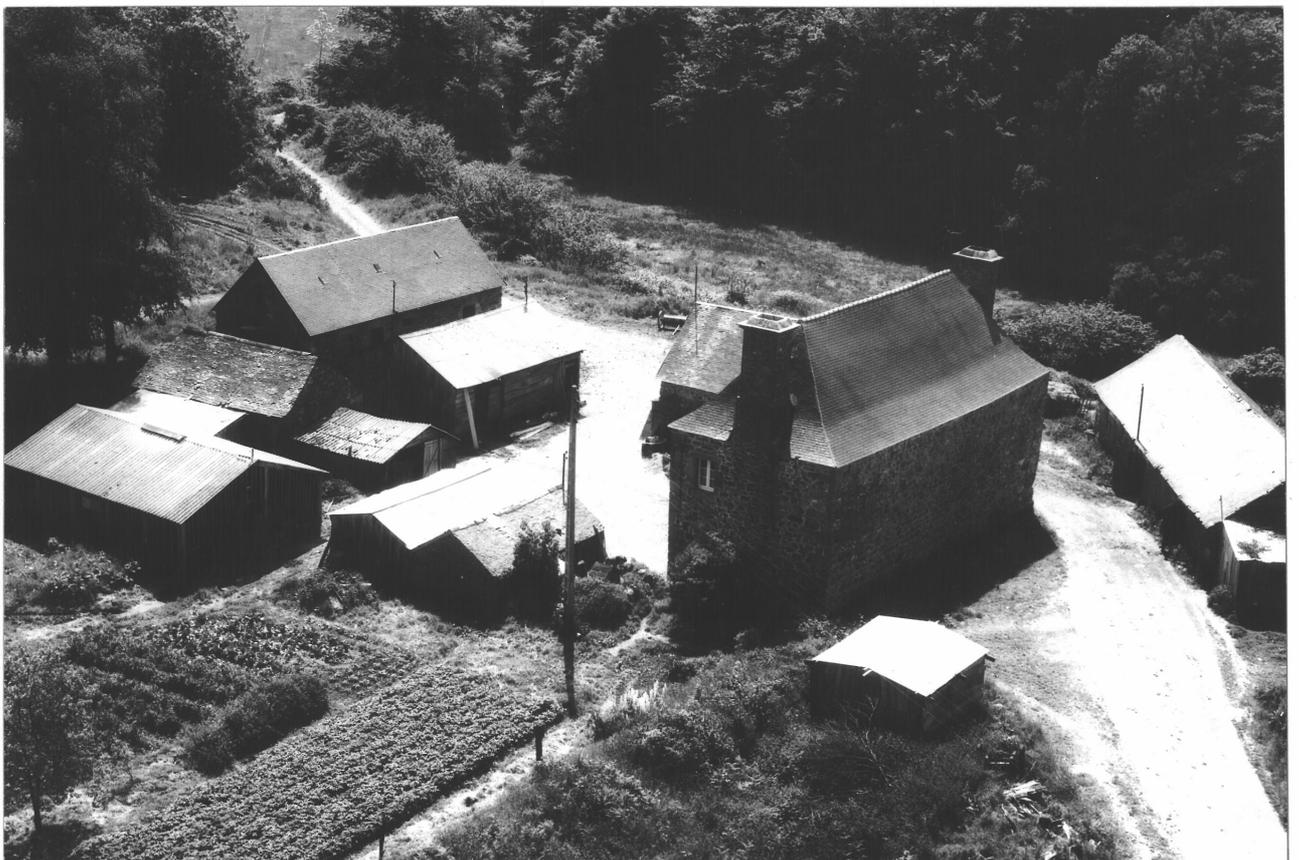
7I.22.101 VR

Vue aérienne prise de l'Ouest

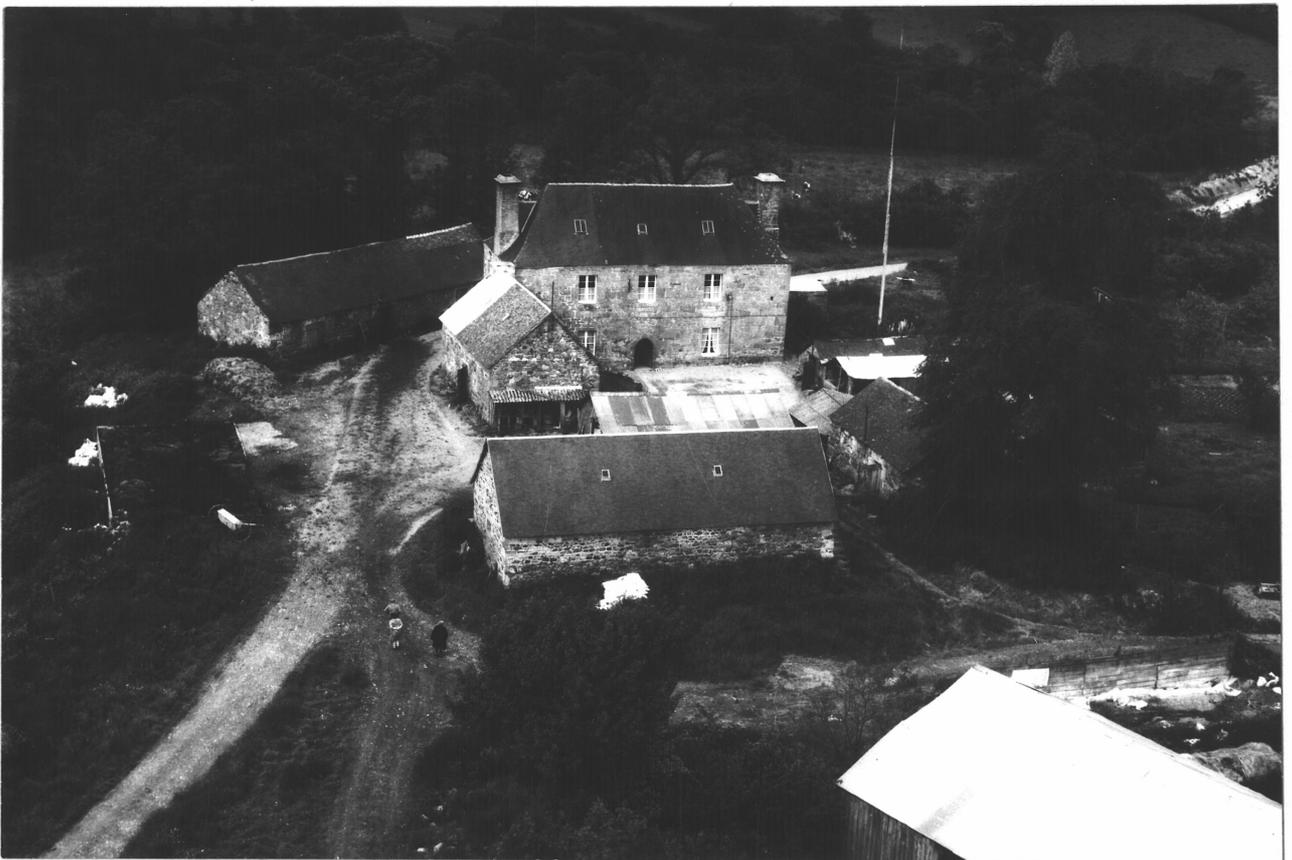
7I.22.99 VR

Vue aérienne prise de l'Est

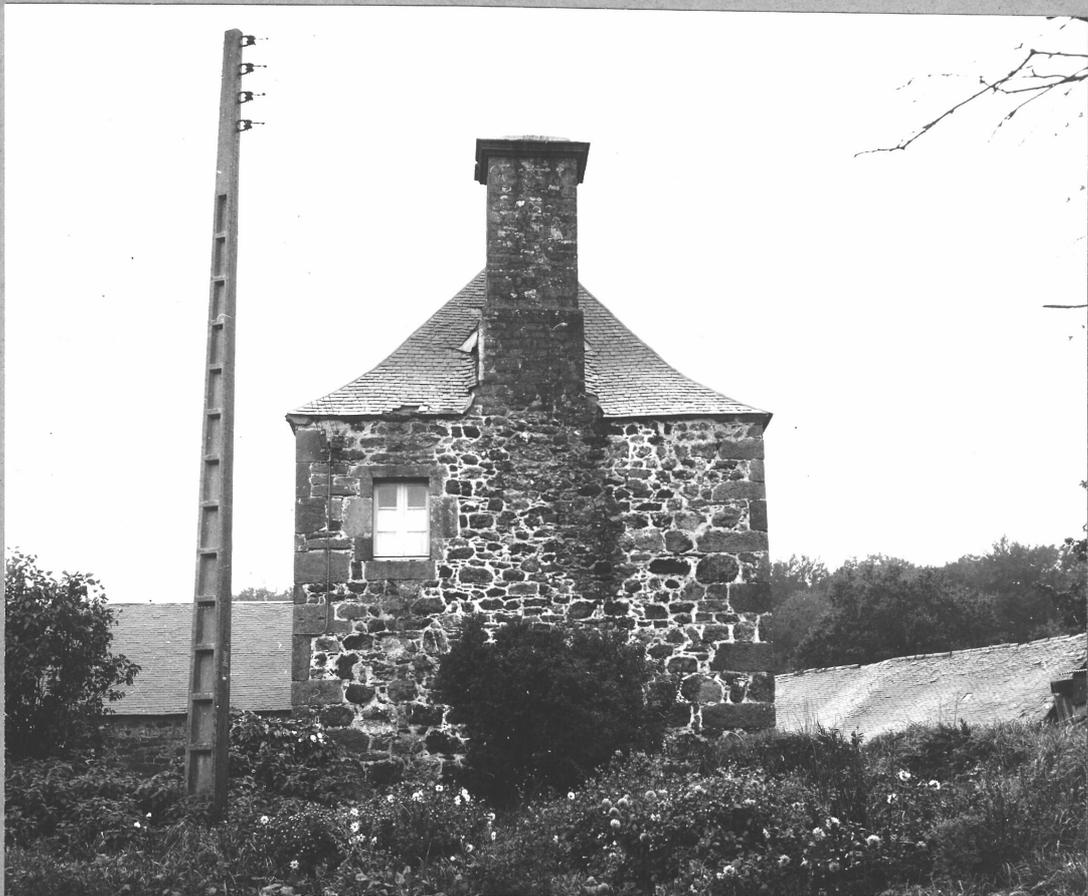
68.22.I633 X

Pignon Nord :

Une fenêtre à l'étage.

Pignon Est

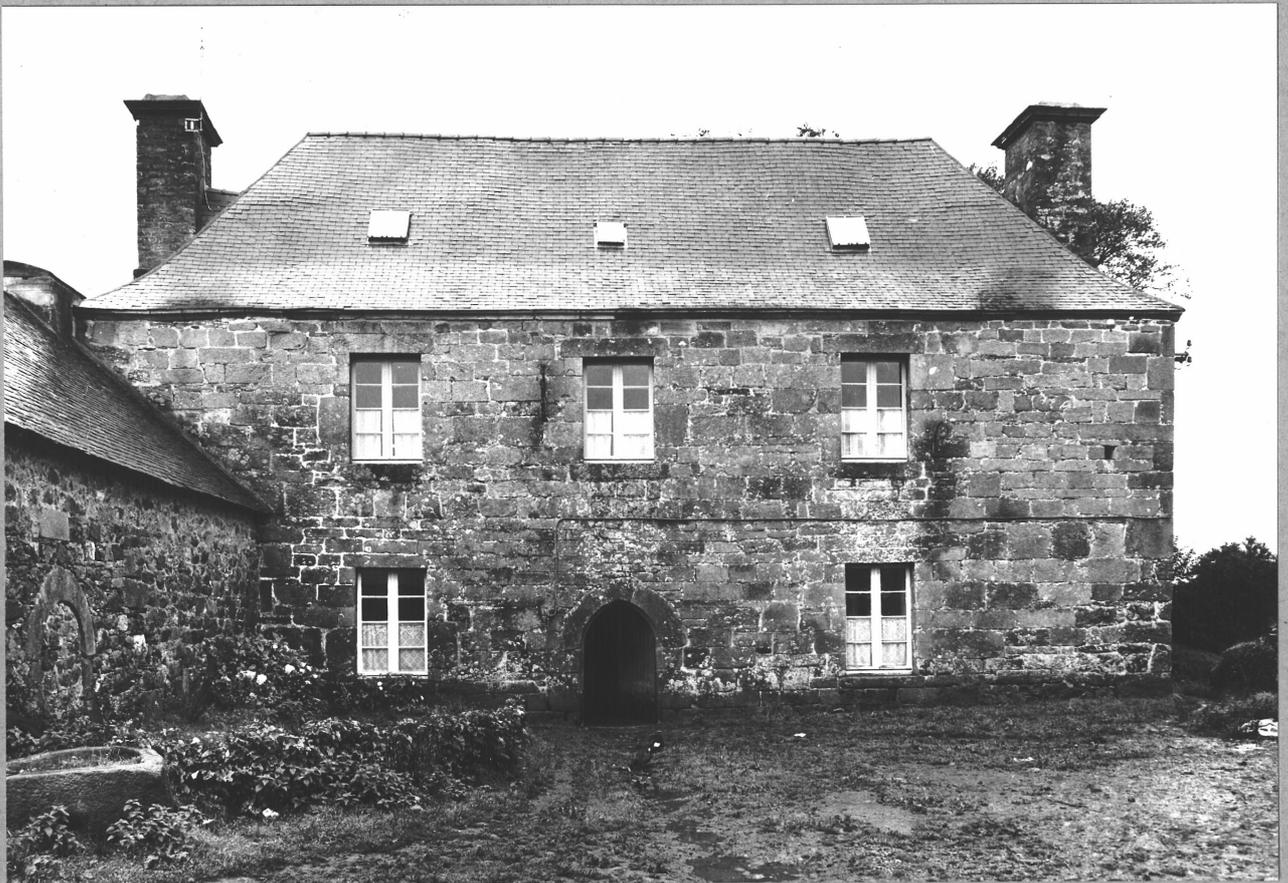
68.22.I554 V

Façade Est :

Rythme horizontal et vertical. Corniche en doucine sous le toit.
Trois travées : porte axiale en arc brisé (à trois claveaux dont une clef, à
chanfrein concave), surmontée d'une fenêtre à linteau monolithe. Encadrée de
deux travées de fenêtres identiques.

Façade Sud

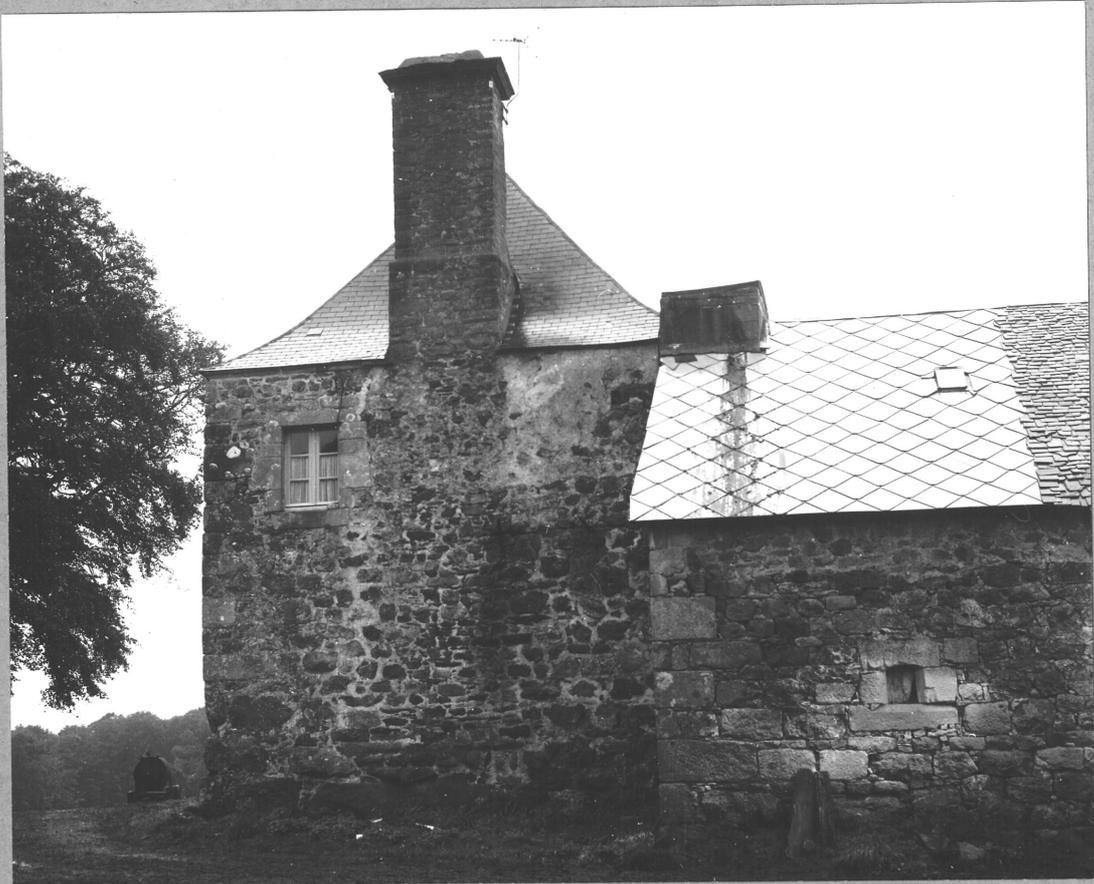
68.22.I634 V

Pignon Sud :

Une fenêtre à l'étage.

Pignon Ouest

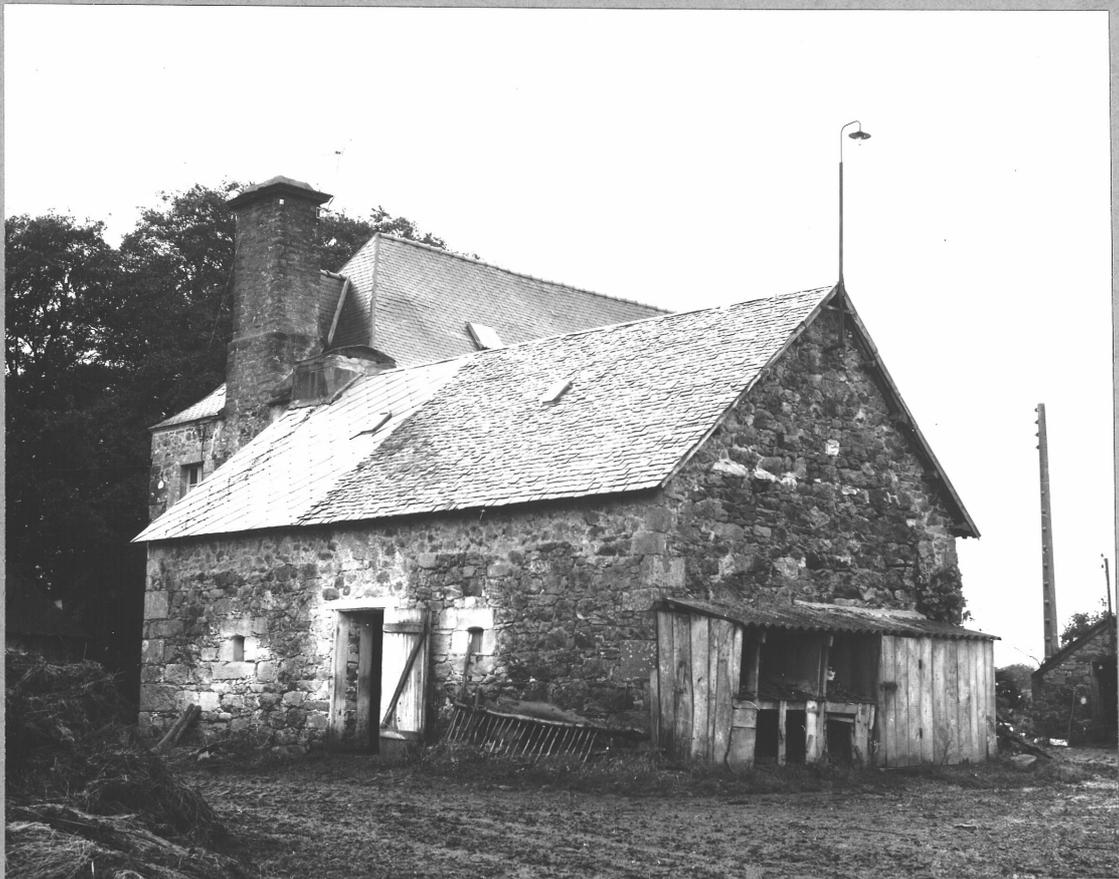
68.22.I632 X

Face Sud

Porte axiale moderne encadrée de deux petites fenêtres à linteau monolithe.

Face Ouest du Bâtiment
de communguest

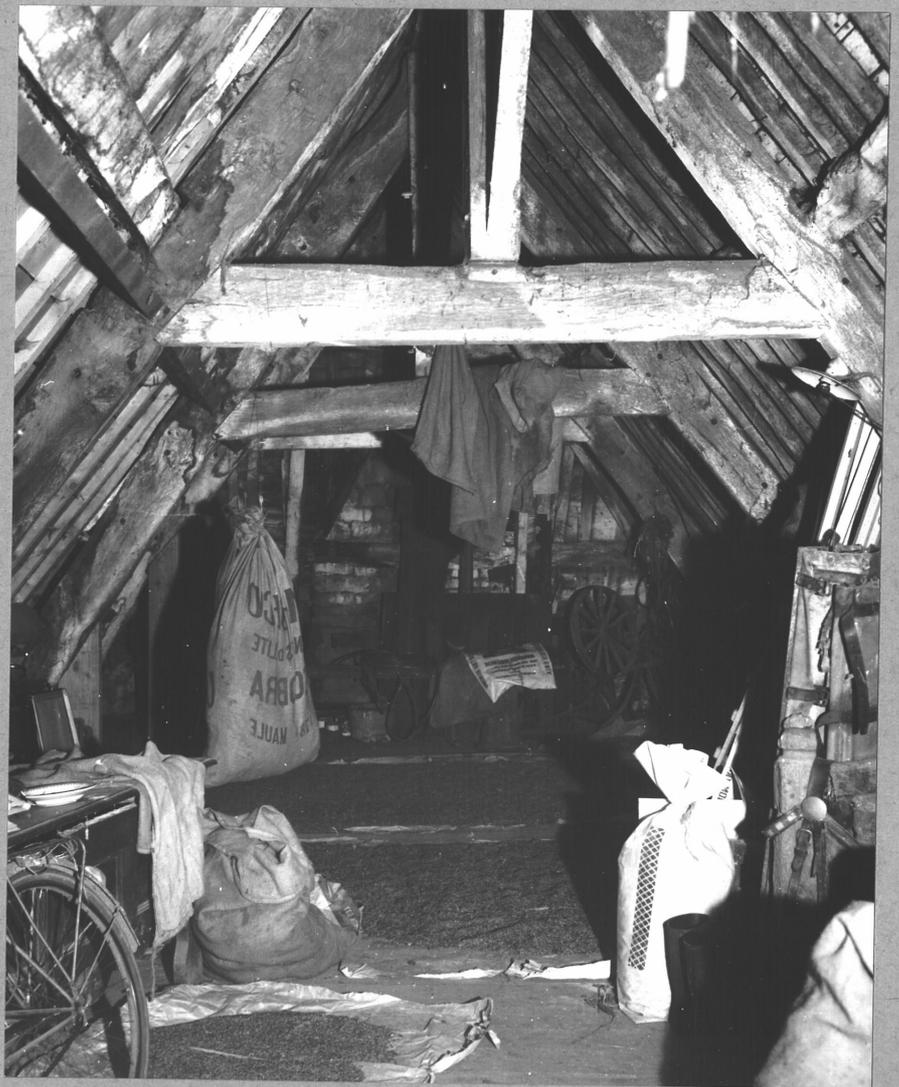
68.22.I63I X

A ferme sans surcroit.

Cinq paires d'arbalétriers à entrants retroussés moisés par un poinçon à liens. Les poinçons sont contreventés par un système de Croix de Saint-André.

Croupes aux pignons reliées aux entrants retroussés d'extrémité par des liens.

Cinq pannes dont une faitière.

Charpente

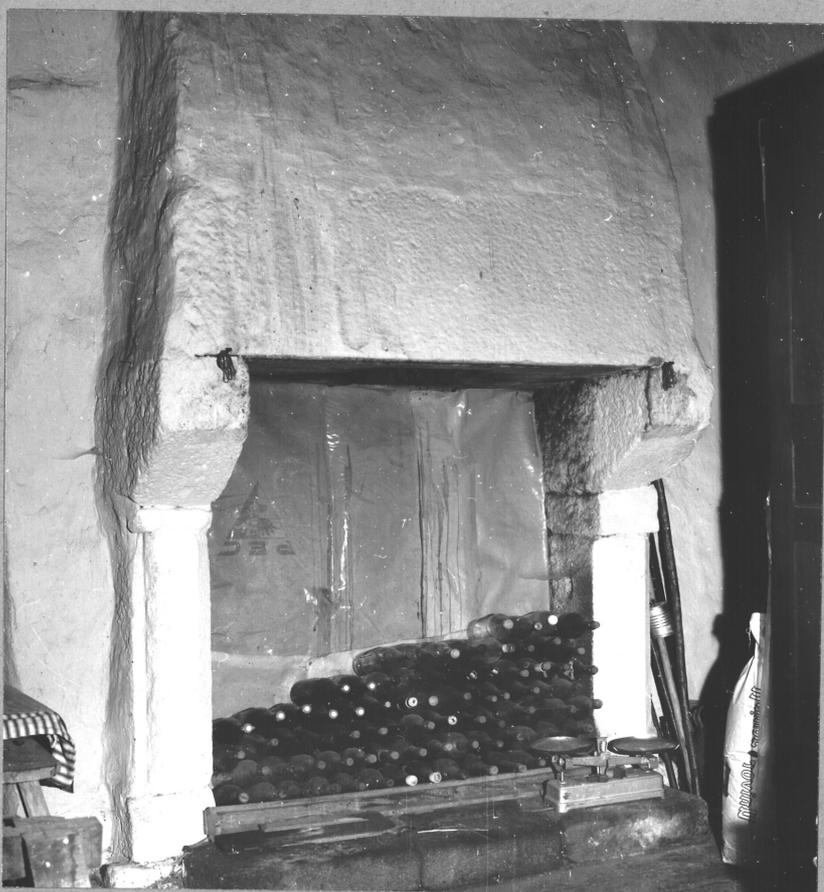
68.22.I629 X

Cheminée de la pièce Nord
de l'étage

Cheminée adossée à linteau monolithe sur consoles biaises. Jambage à arêtes chanfreinées à ressaut

Etage. Pignon Nord

Granit

Hauteur : 1 m 55

Longueur : 1 m 80

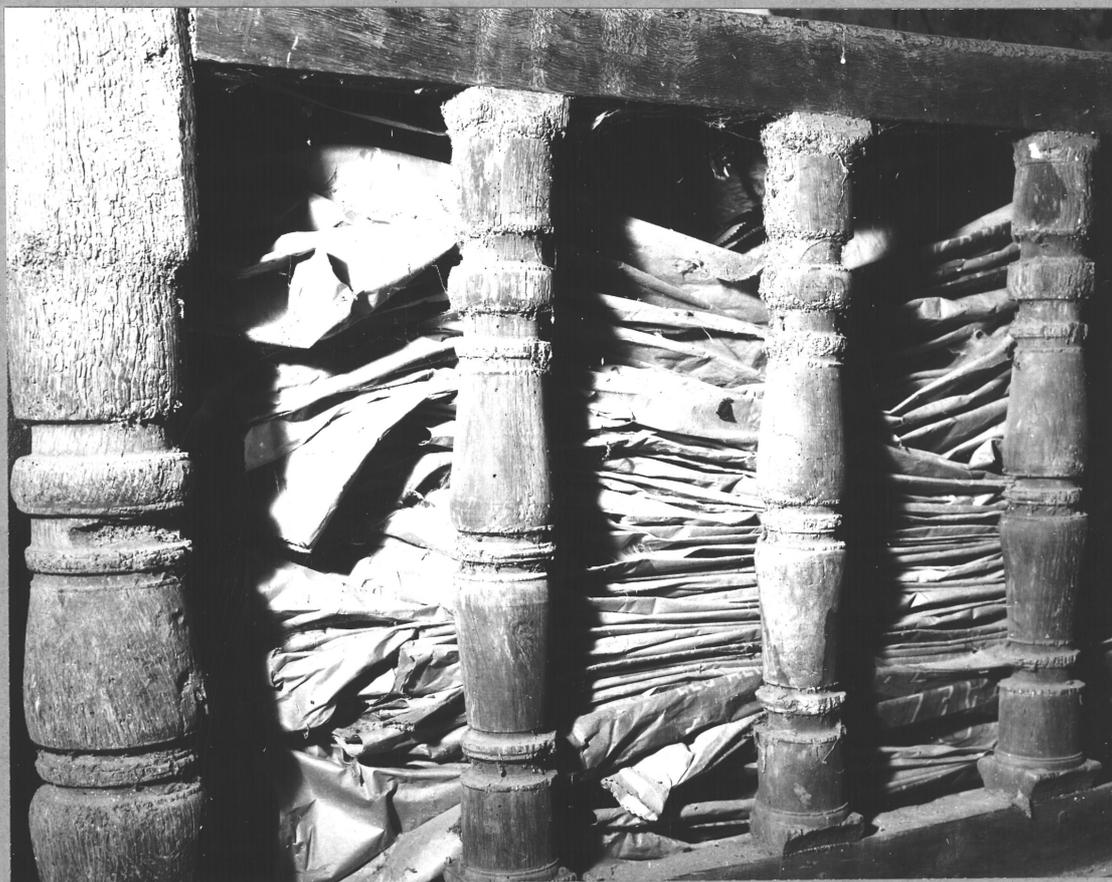
68.22.I630 X

Il reste, dans les combles, bordant l'orifice de l'escalier, deux balustrades de sept et huit balustres tournés à double poire, de 0 m 60 de haut. (Cf. photo n° 7).

Grenier : balustres de l'escalier
