LOHUEC
commune

MAISONS, FERMES

HISTORIQUE ET CONCLUSIONS: EDIFICES 18E, 19E SIECLES; CHRONOGRAMMES: 1828, 1847

MAISONS (4)

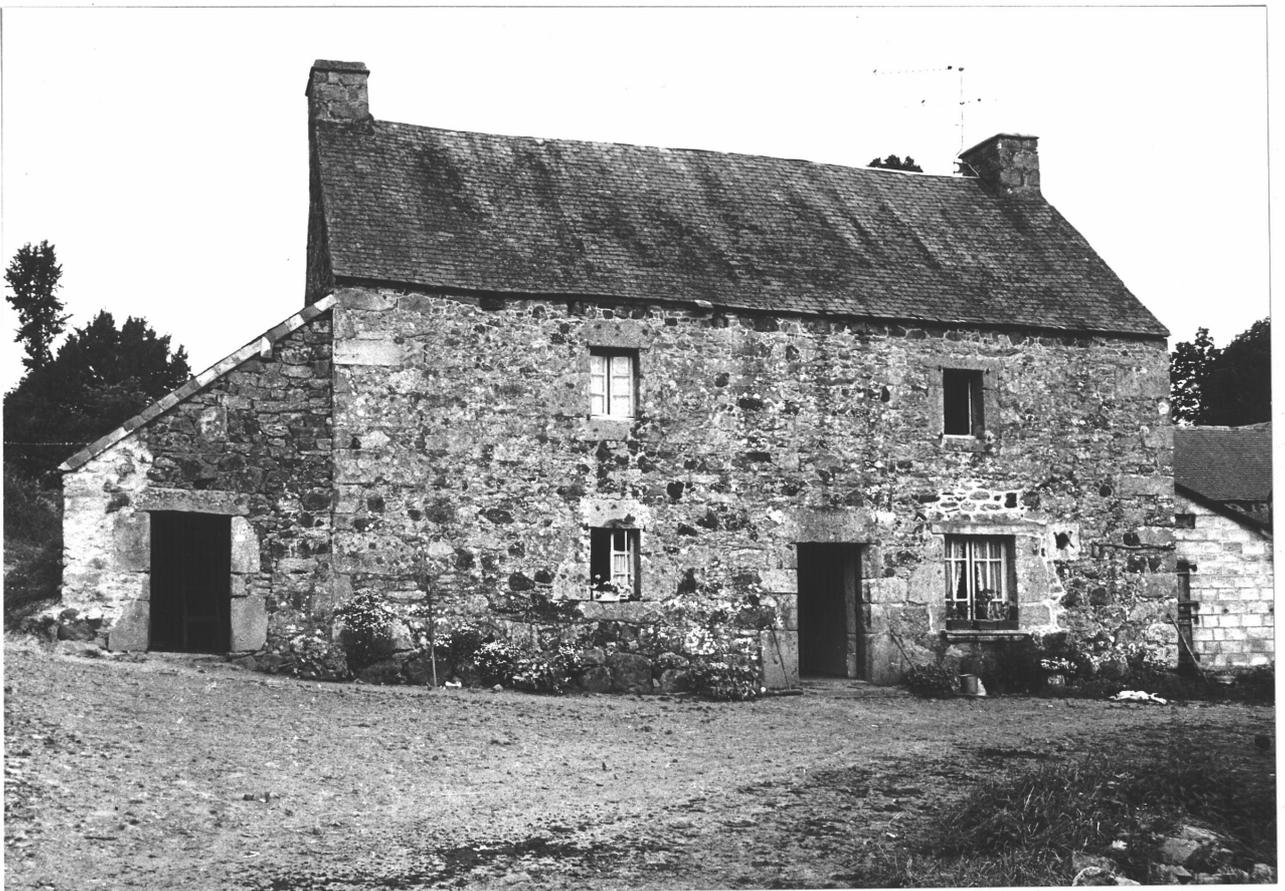
68.22.2008 Z

- Maison A datée 1828

Grande bâtisse à rez-de-chaussée, étage et comble, et deux travées de fenêtres rectangulaires encadrant une porte axiale.

Maison datée 1828
Vue de la façade

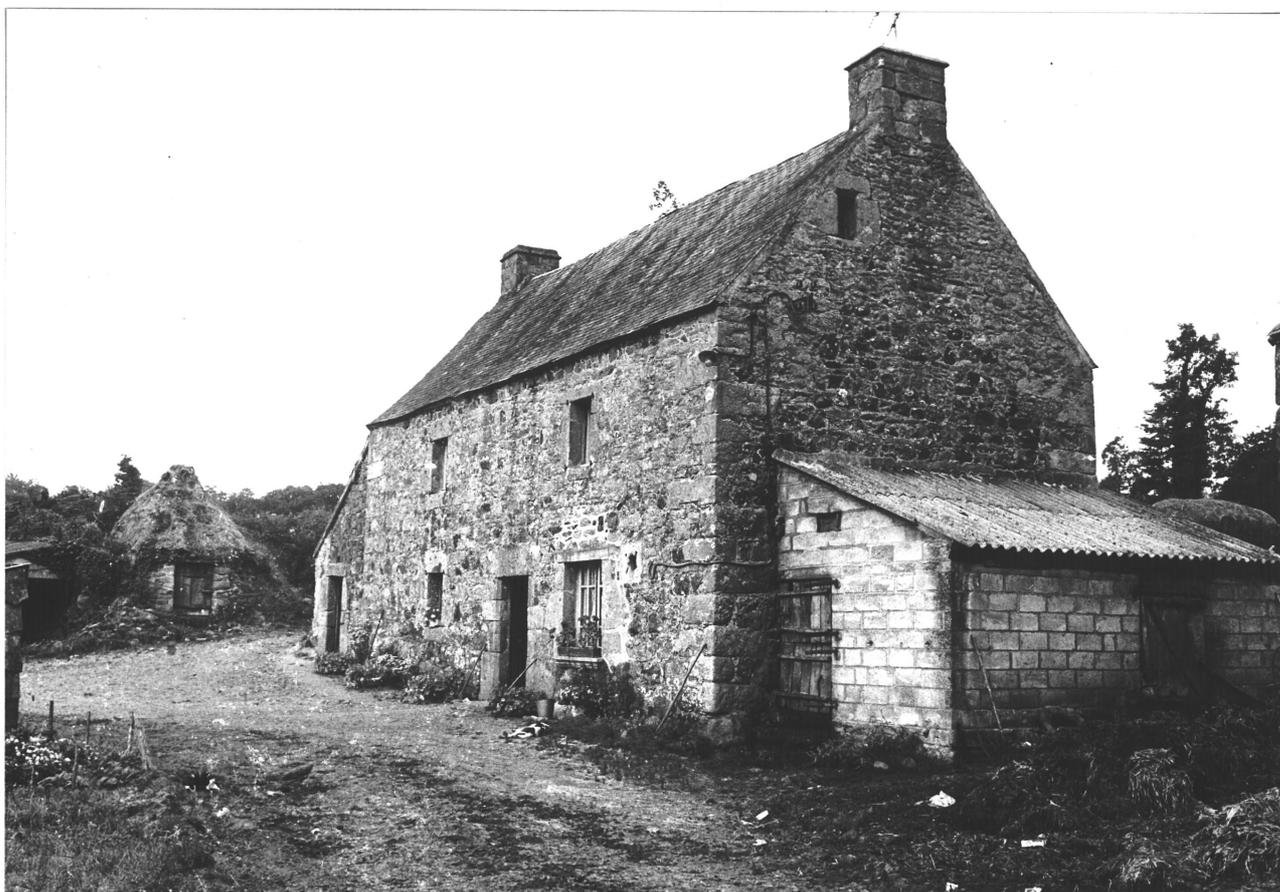
68.22.2009 Z

Maison datée 1828
Vue générale Sud-Est

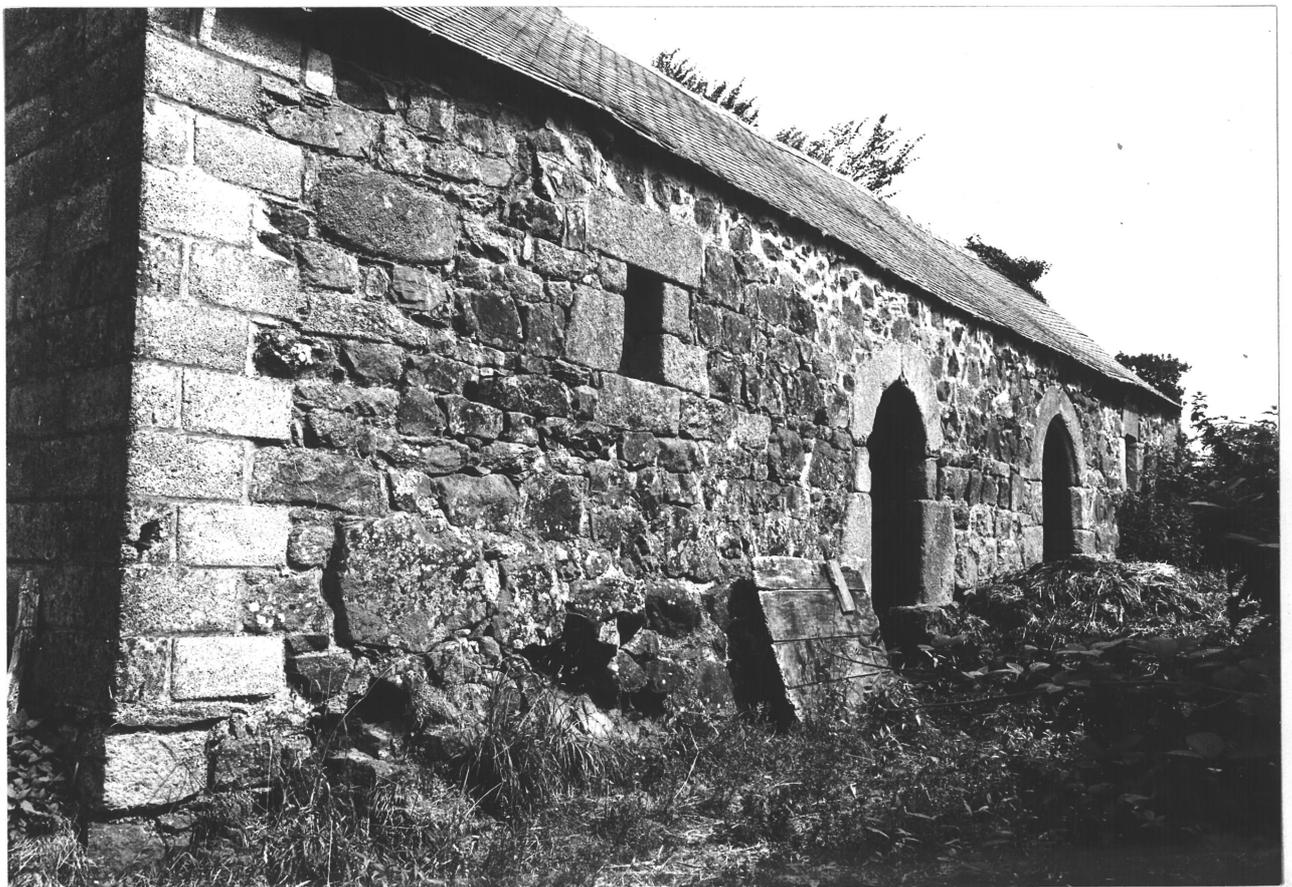
68.22.2005 Z

Type de maison basse, allongée, sans mur de refend abritant habitation et étable; deux portes en plein cintre à deux claveaux et deux fenêtres rectangulaires.

Vue générale de l'alignement postérieur

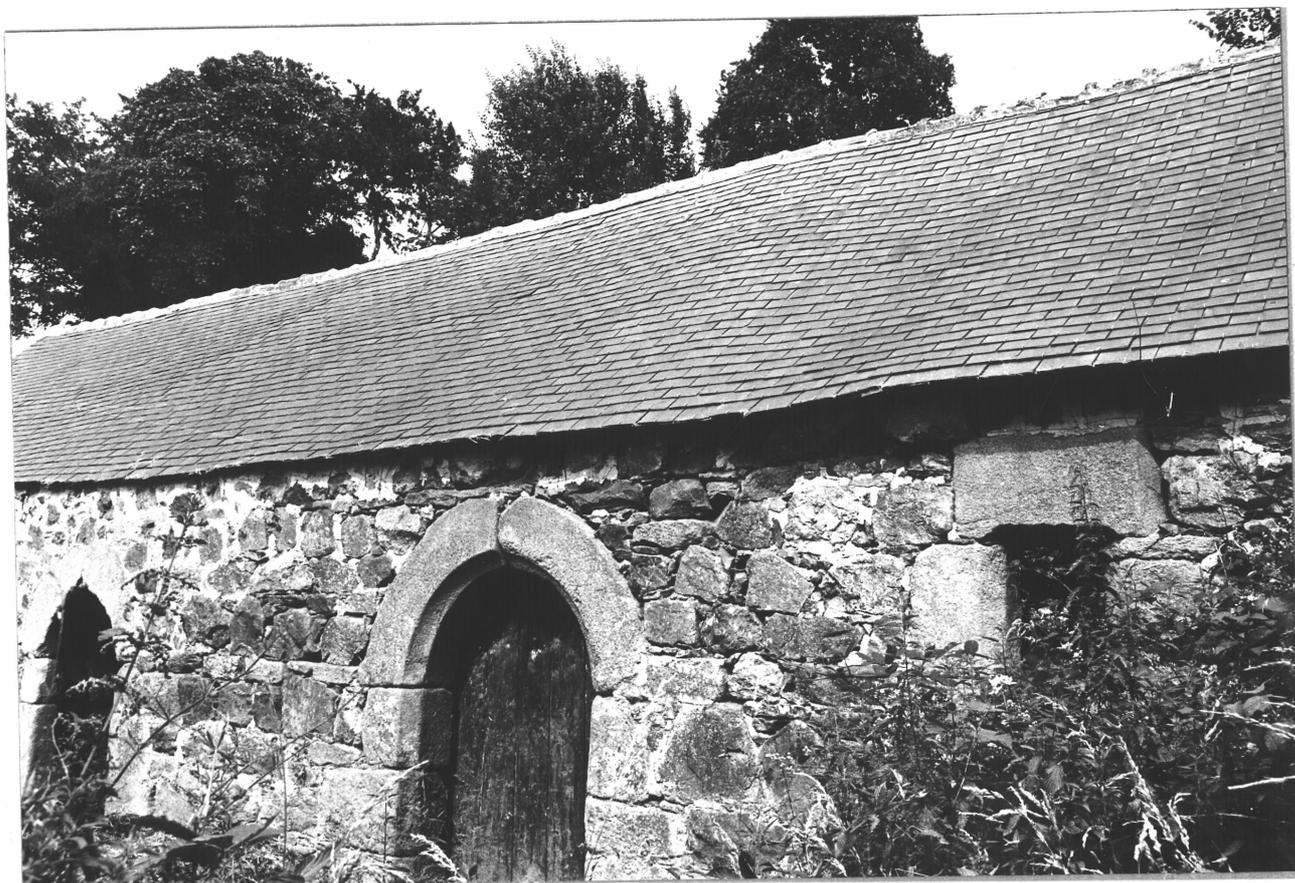
68.22.2006 Z

Vue de détail de l'alignement

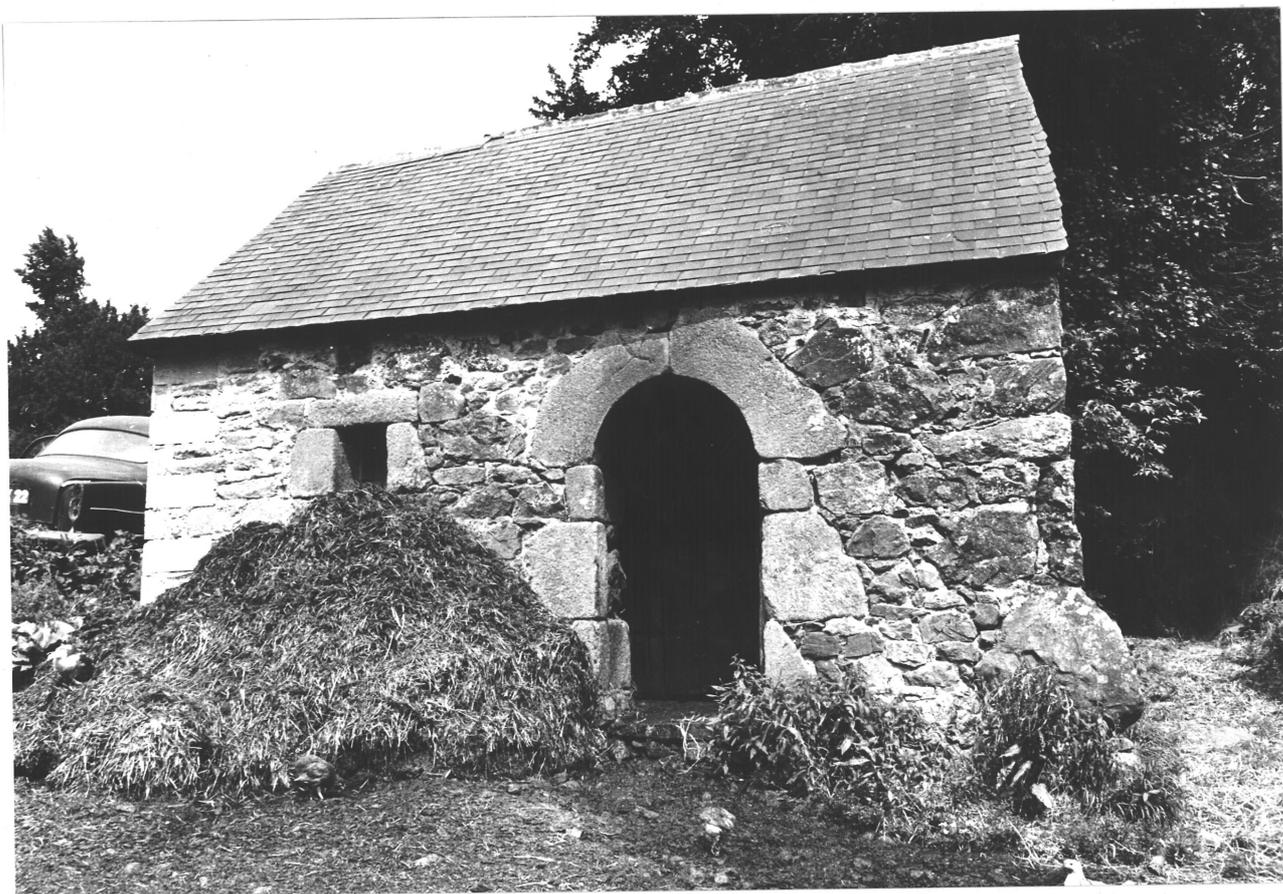
68.22.2007 Z

Porcherie attenante à l'alignement
Vue de la façade

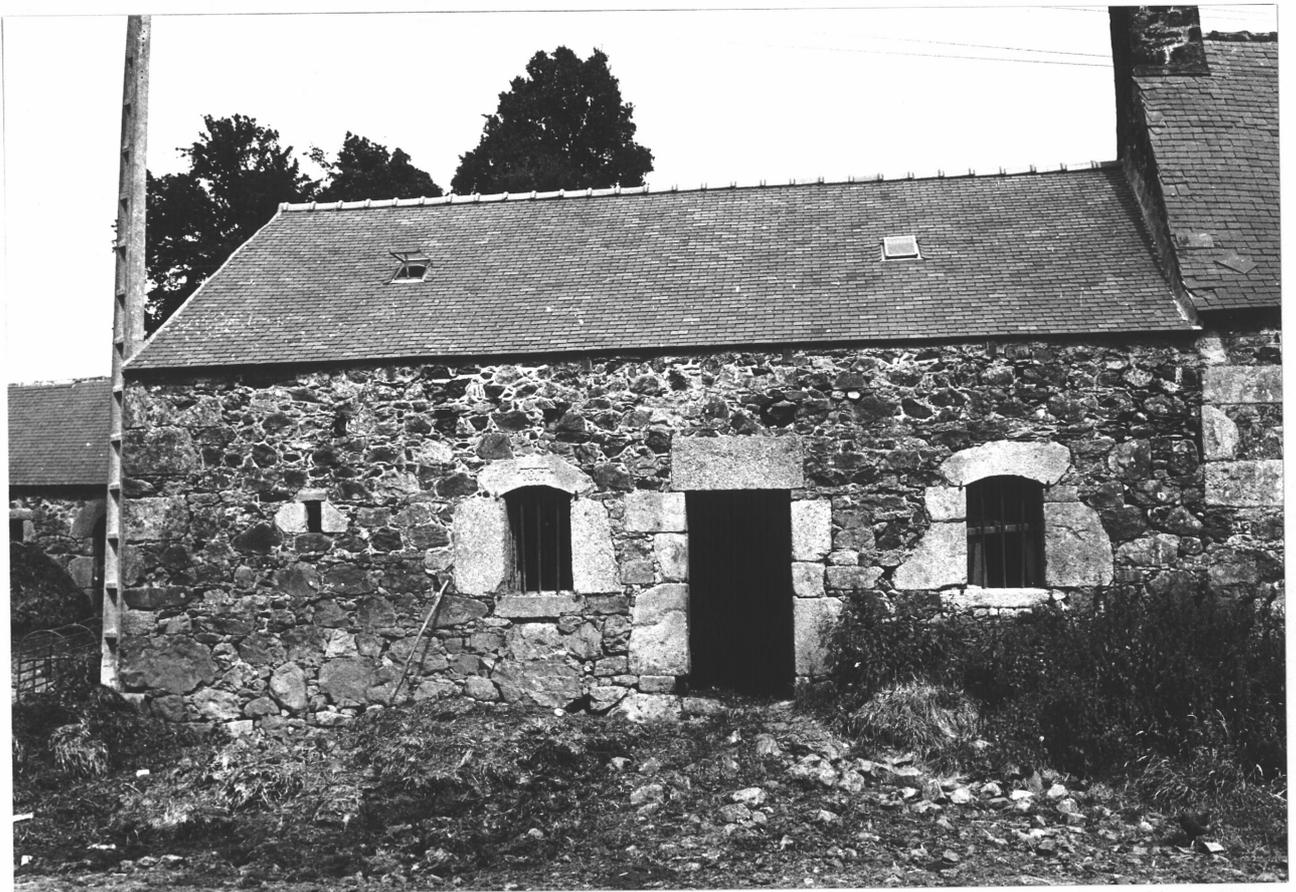
68.22.2004 Z

Type courant de la petite maison basse de la première moitié du XIX^{ème} siècle. L'une est datée 1847 (C). La date de 1661 relevée sur l'autre (D) est un remploi.

Maison datée 1847
Façade : vue générale

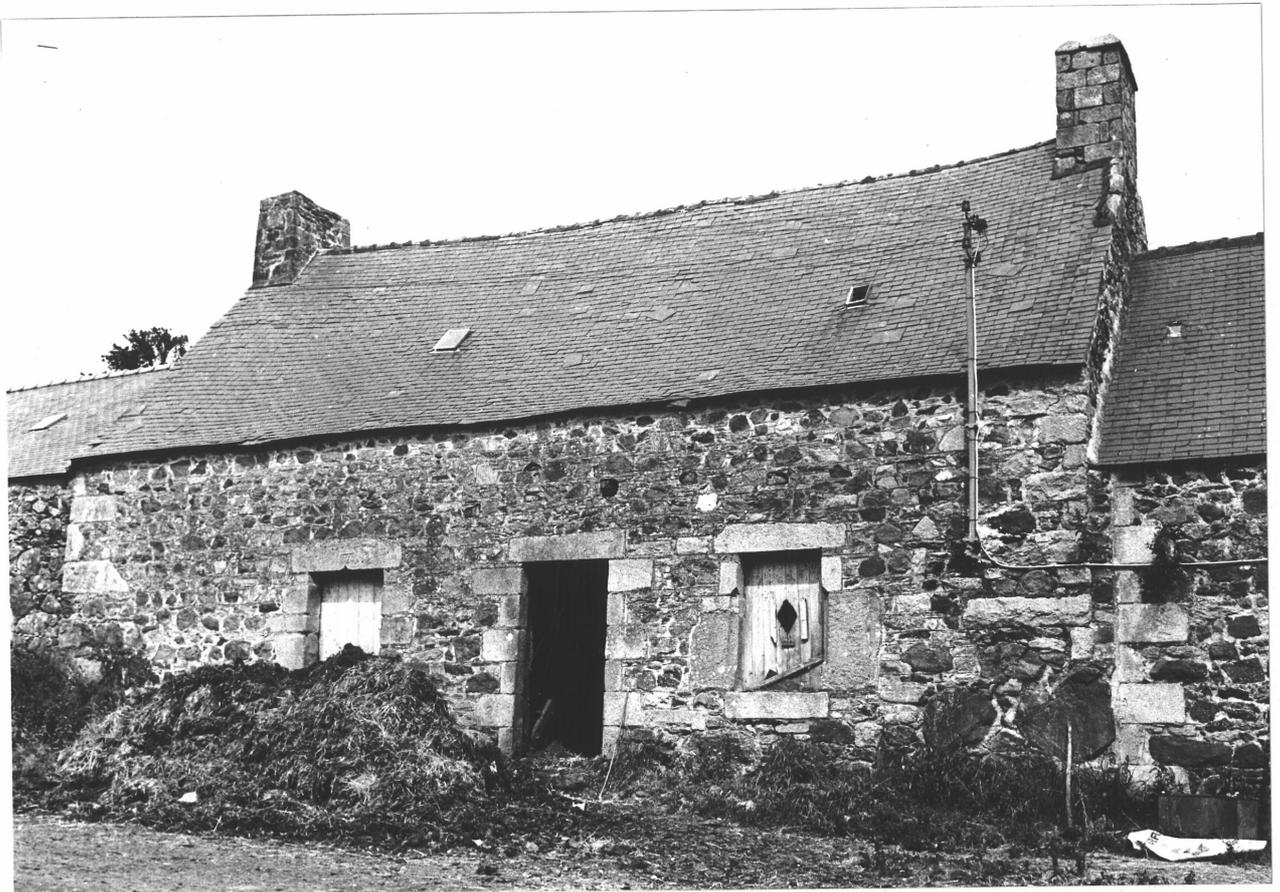
68.22.2003 Z

Maison datée 1661 remaniée au 19^{ème} s.
Vue de la façade principale

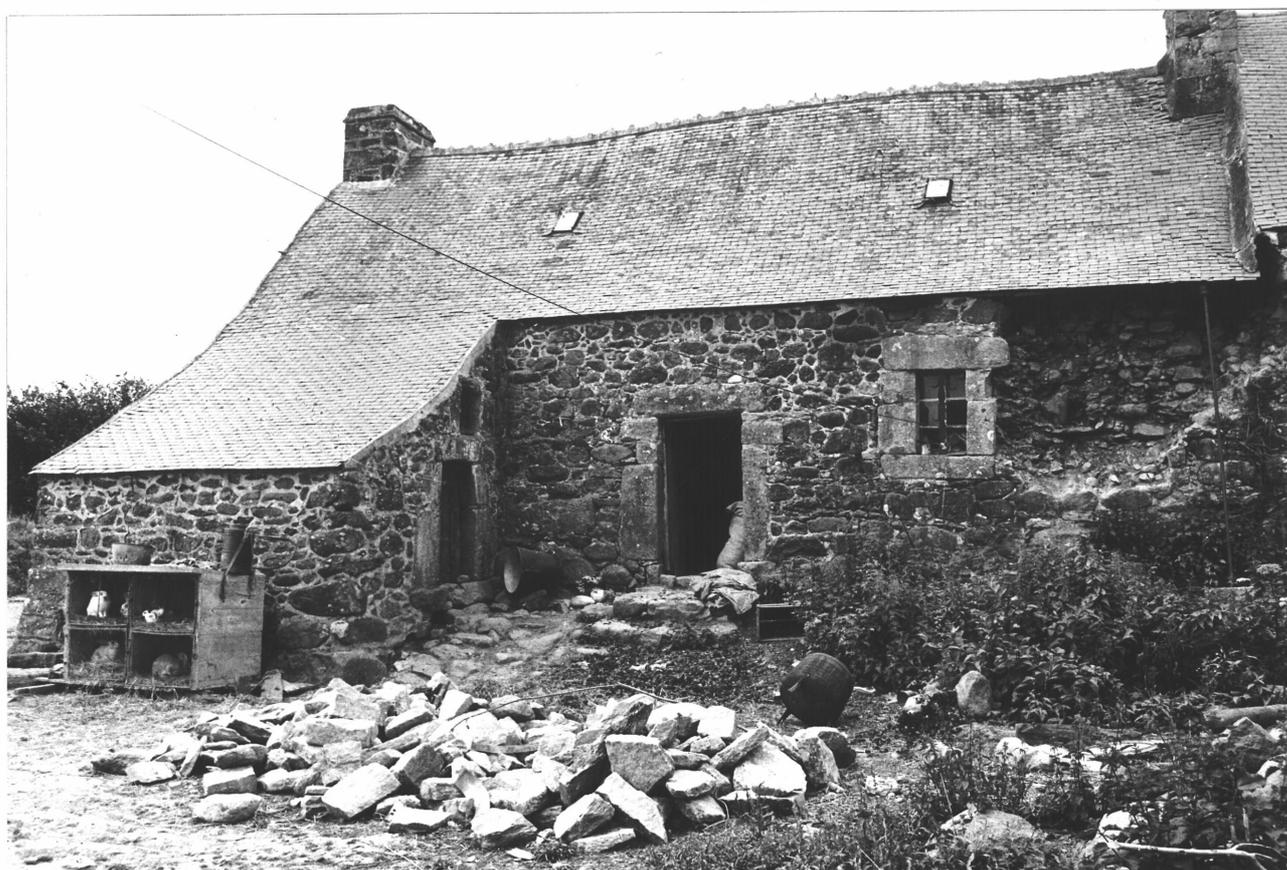
68.22.2019 Z

Maison basse, avec appentis en retour d'équerre sur la face antérieure.

Ouvertures rectangulaires.

Construction en appareil irrégulier; encadrement des ouvertures en grand appareil de granite.

Souches de cheminée aux deux pignons.

Façade antérieure

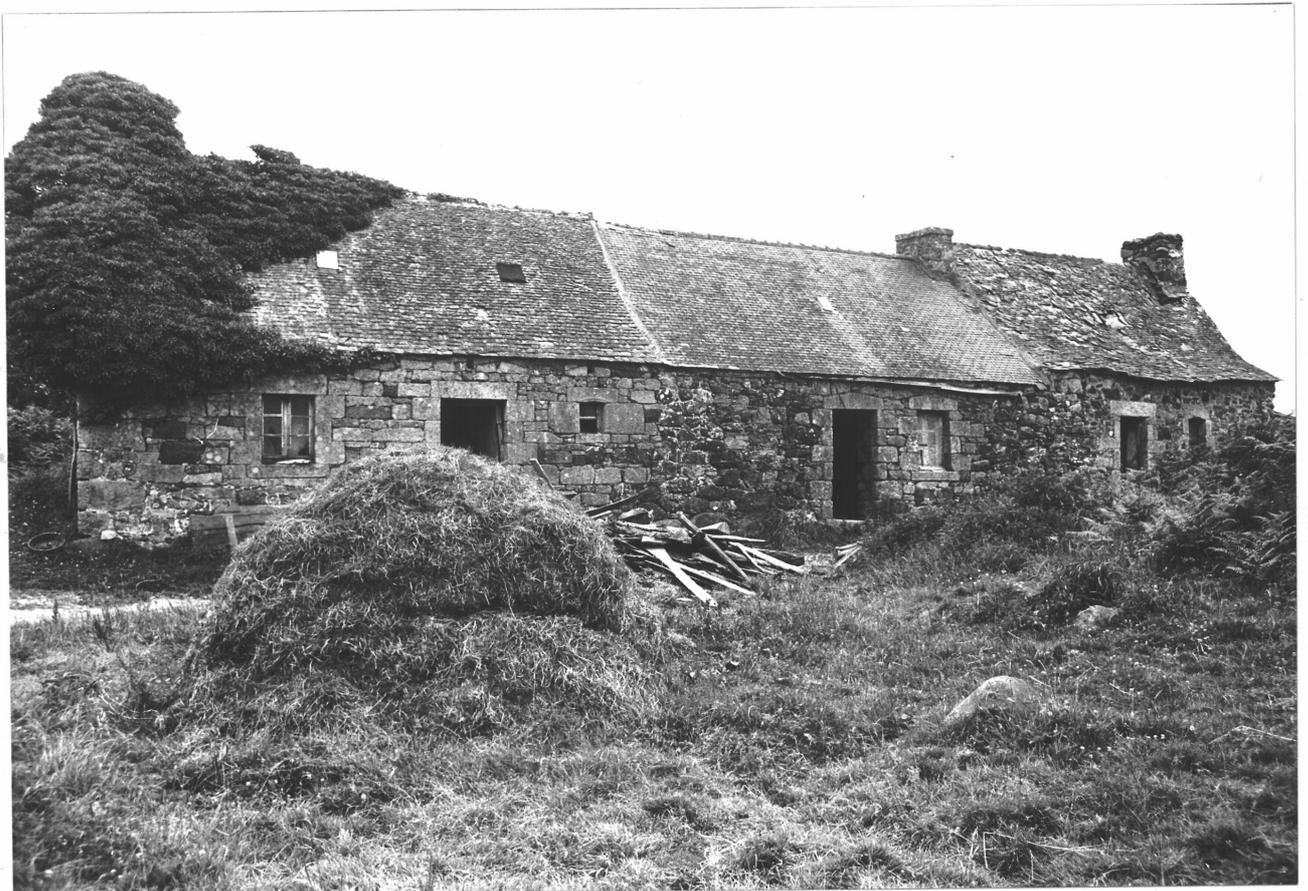
68.22.2020 Z

Trois maisons en alignement de type identique.

La maison de gauche est un peu plus allongée et comporte deux fenêtres de part et d'autre de la porte.

Les linteaux en bâtière de la maison centrale indique une construction plus tardive (fin XIX ème au plus tôt).

La maison de droite est d'une construction plus médiocre.

Chaque maison comporte une cheminée en pignon.

Vue générale de l'alignement

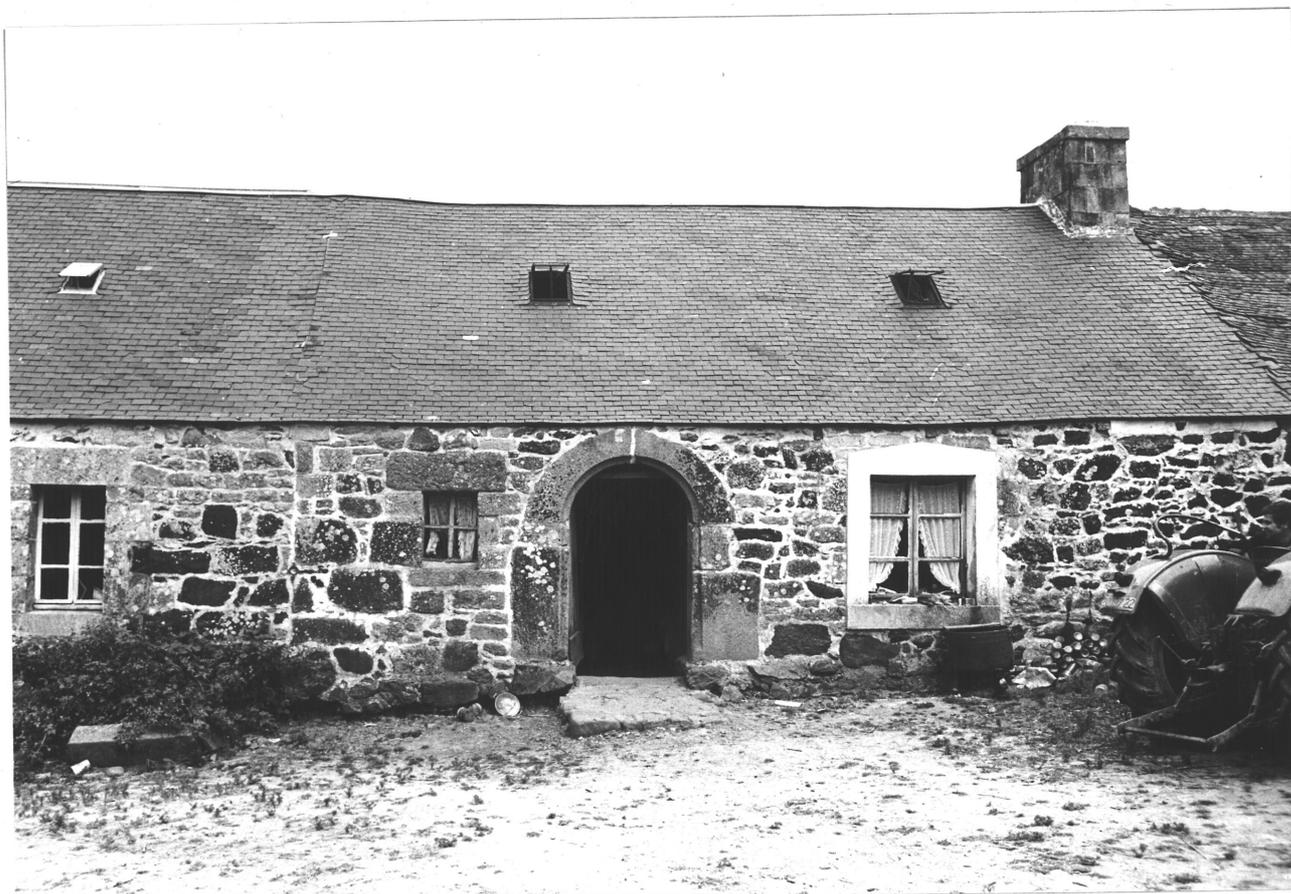
68.22.2015 Z

Petite maison basse.

Une porte plein cintre à deux claveaux, moulurée d'un cavet, encadrée de deux fenêtres, celle de droite étant récemment agrandie.

Vue de la façade antérieure

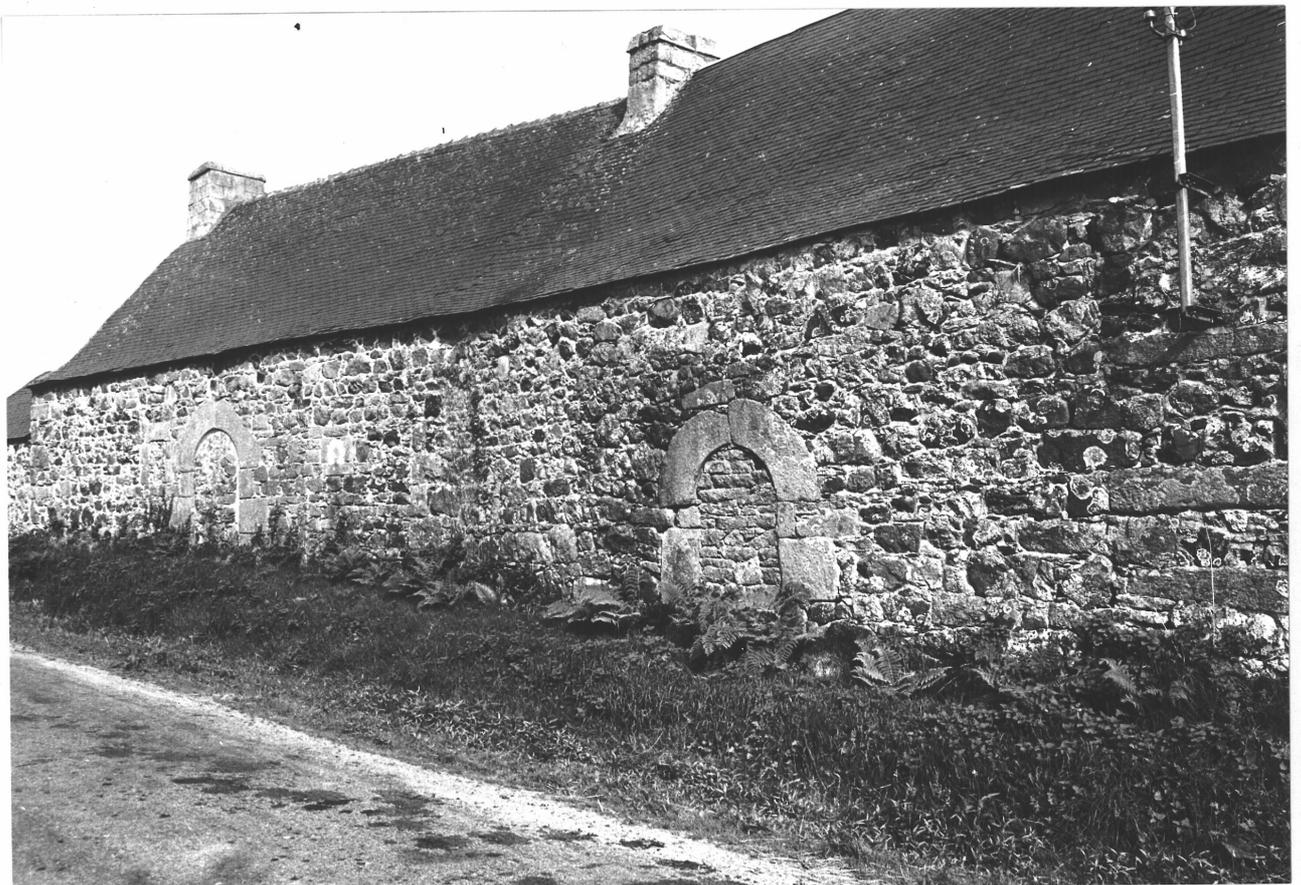
68.22.1998 Z

Deux maisons en alignement, aspectées à l'Est.

Les deux maisons sont de type identique : maison basse, une porte encadrée de deux fenêtres (la maison Est est remaniée).

Vue générale de la façade Ouest
des deux maisons

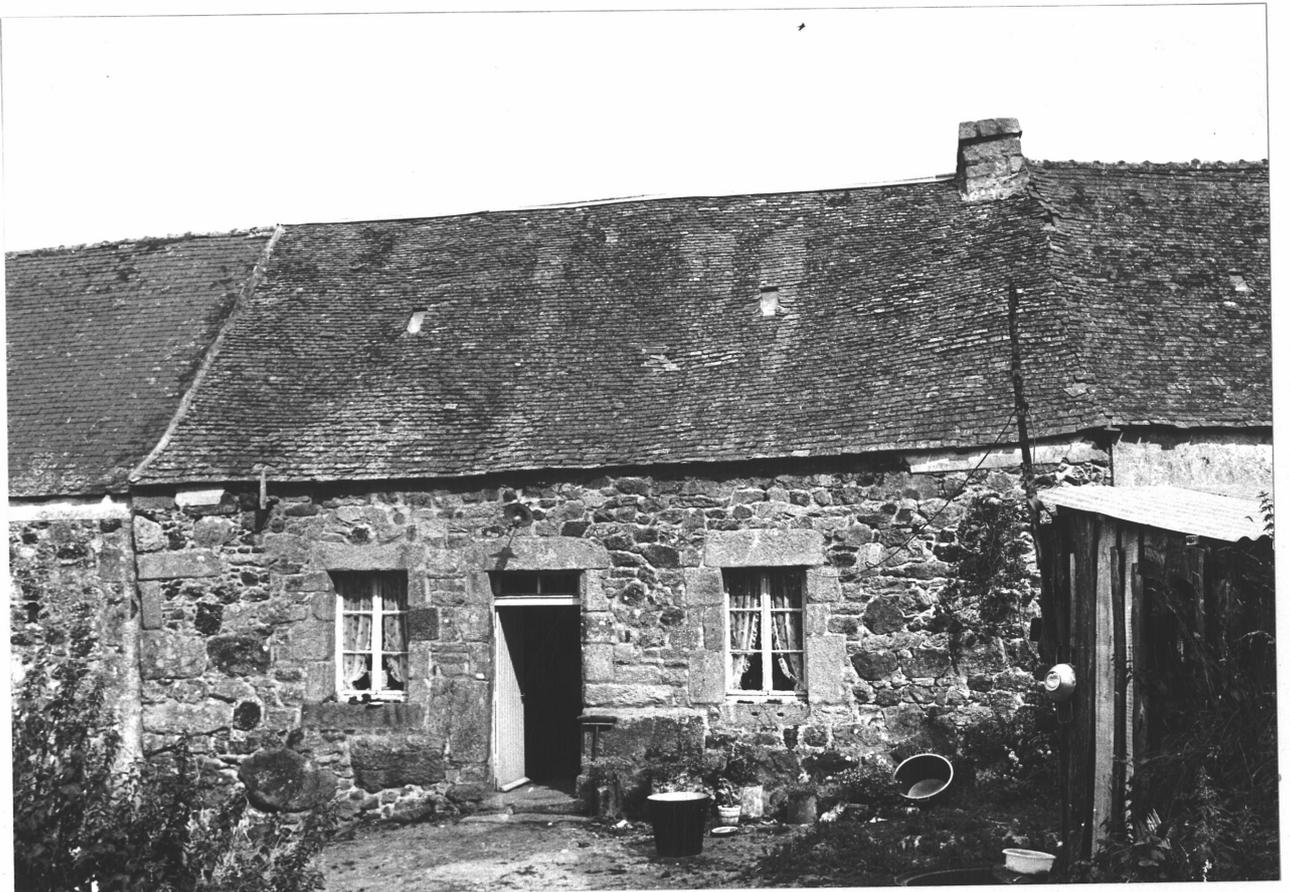
68.22.2002 Z

Façade Est de la maison Sud

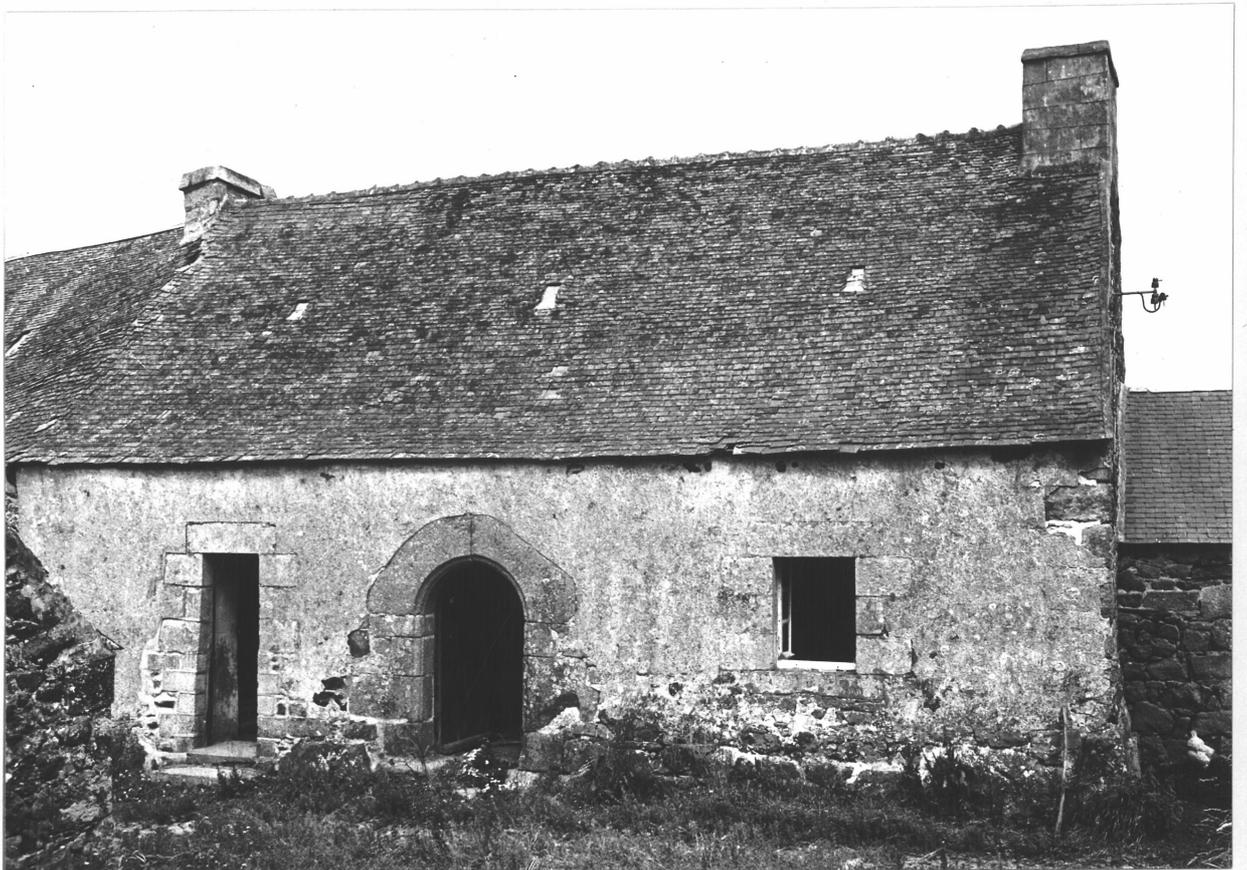
68.22.200I Z

Façade Est de la maison Nord

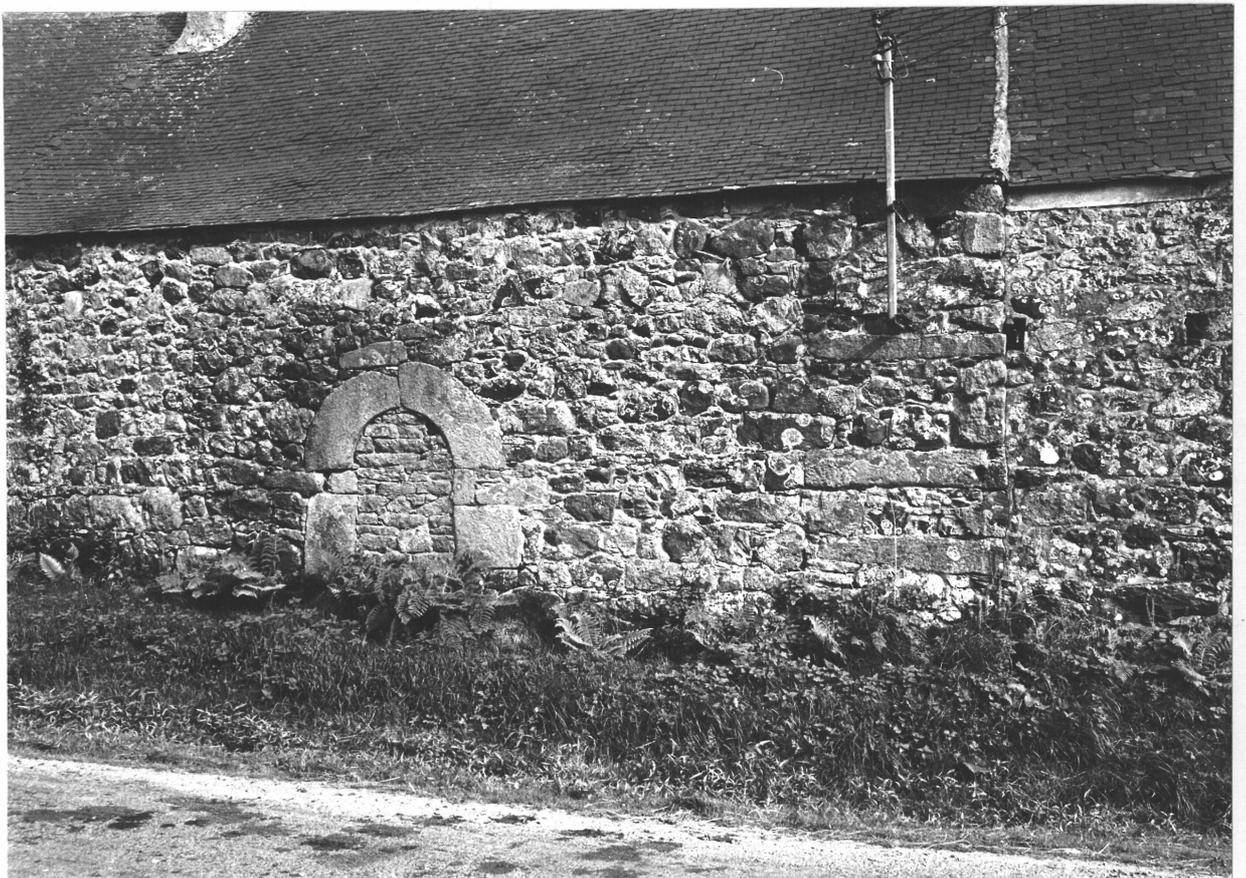
68.22.2000Z

Façade Ouest de la maison Sud

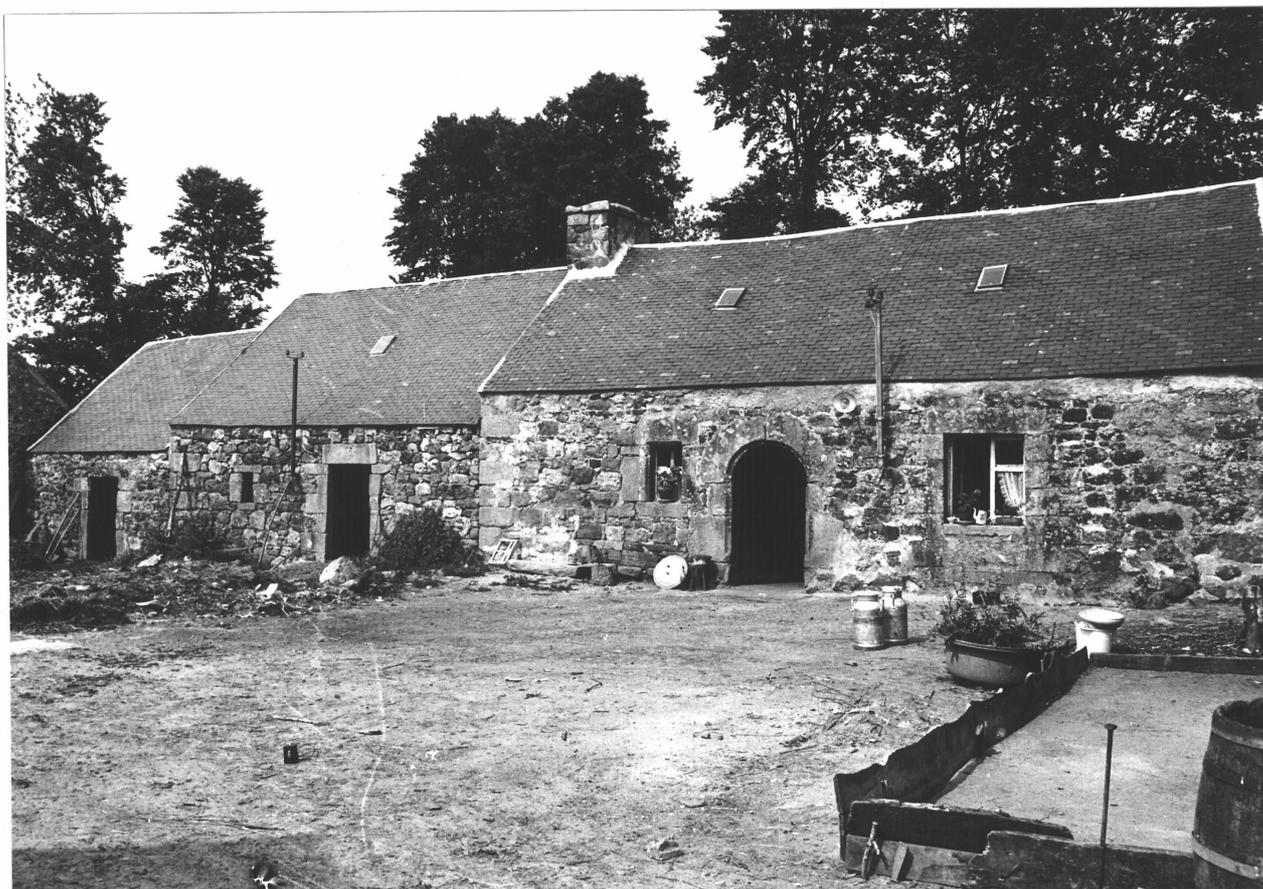
68.22.1996 Z

Maison basse, assez allongée.

Communs dans le même alignement.

Construction en petit appareil irrégulier; grand appareil pour les ouvertures et les chaînages d'angle.

Maison et communs : vue générale

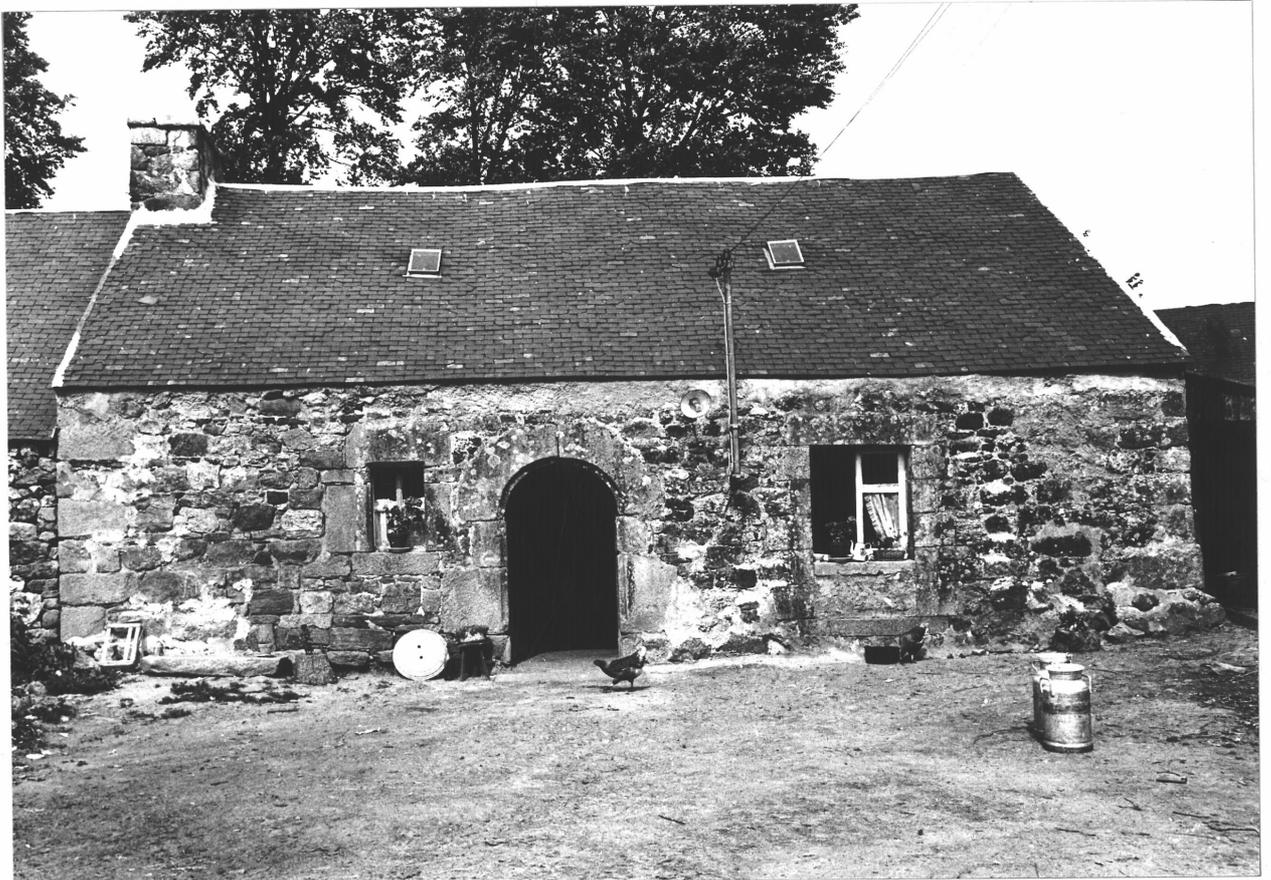
68.22.1995 Z

Une porte plein cintre à deux claveaux, chanfreinée, entre deux fenêtres rectangulaires.

Vue générale de la façade principale

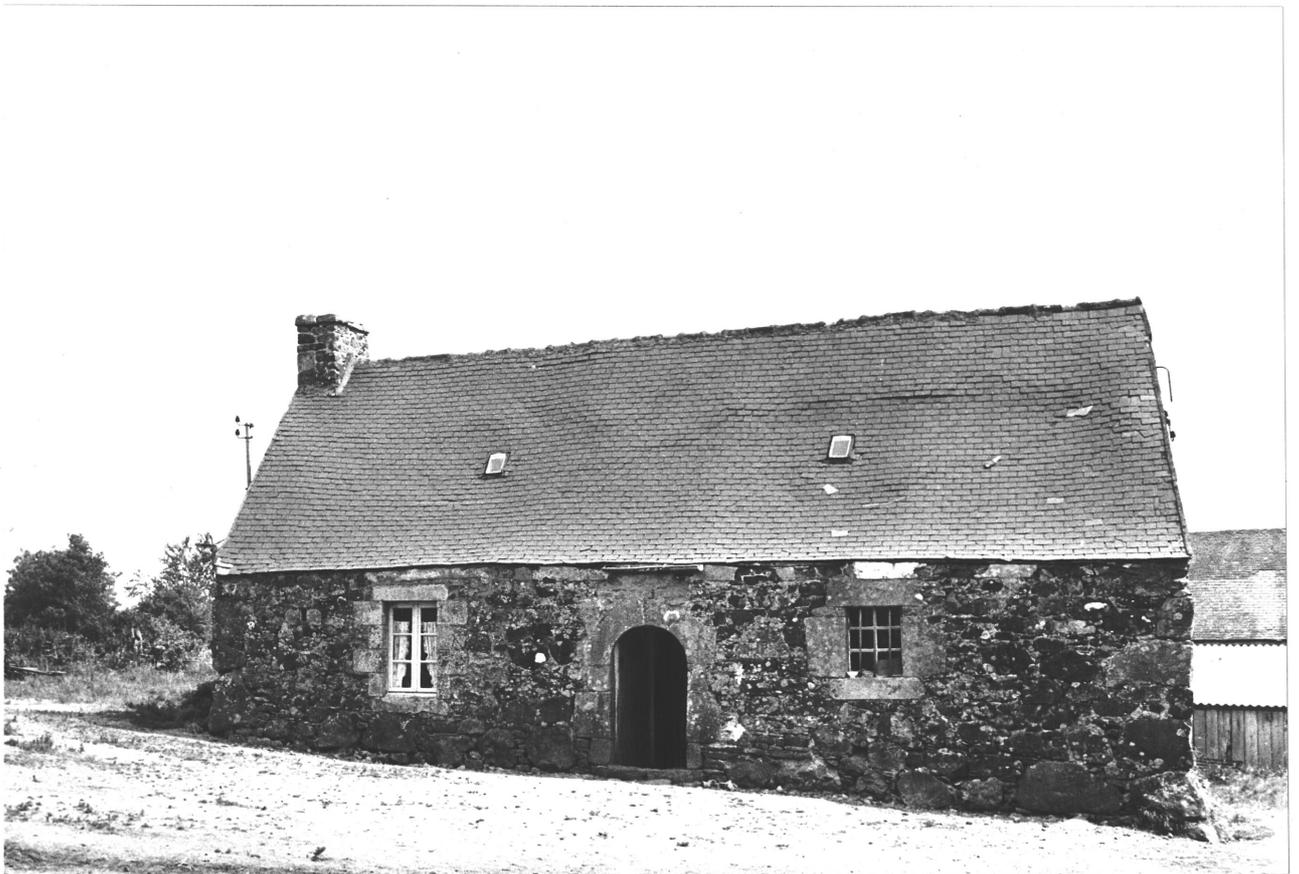
68.22.2010 Z

Maison basse, assez allongée.

Une porte plein cintre à deux claveaux, encadrée de deux fenêtres rectangulaires.

Une souche de cheminée.

Construction en appareil irrégulier, employant de gros blocs en soubassement et aux chaînages.

Vue de la façade principale

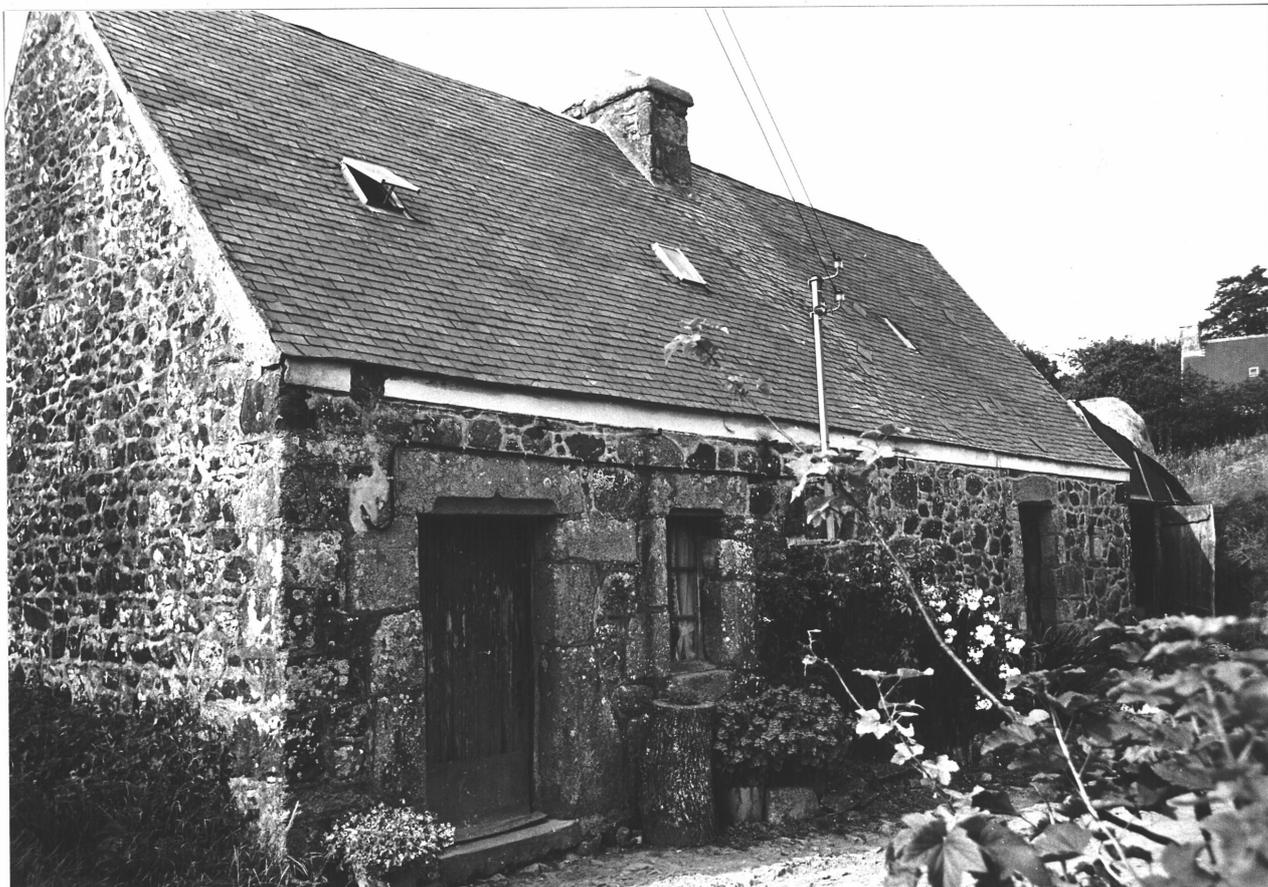
68.22.I997 Z

- Petite maison basse et commun mitoyen.

- Porte et fenêtres rectangulaires. Le linteau de la porte est mouluré en accolade.

Vue générale de la façade

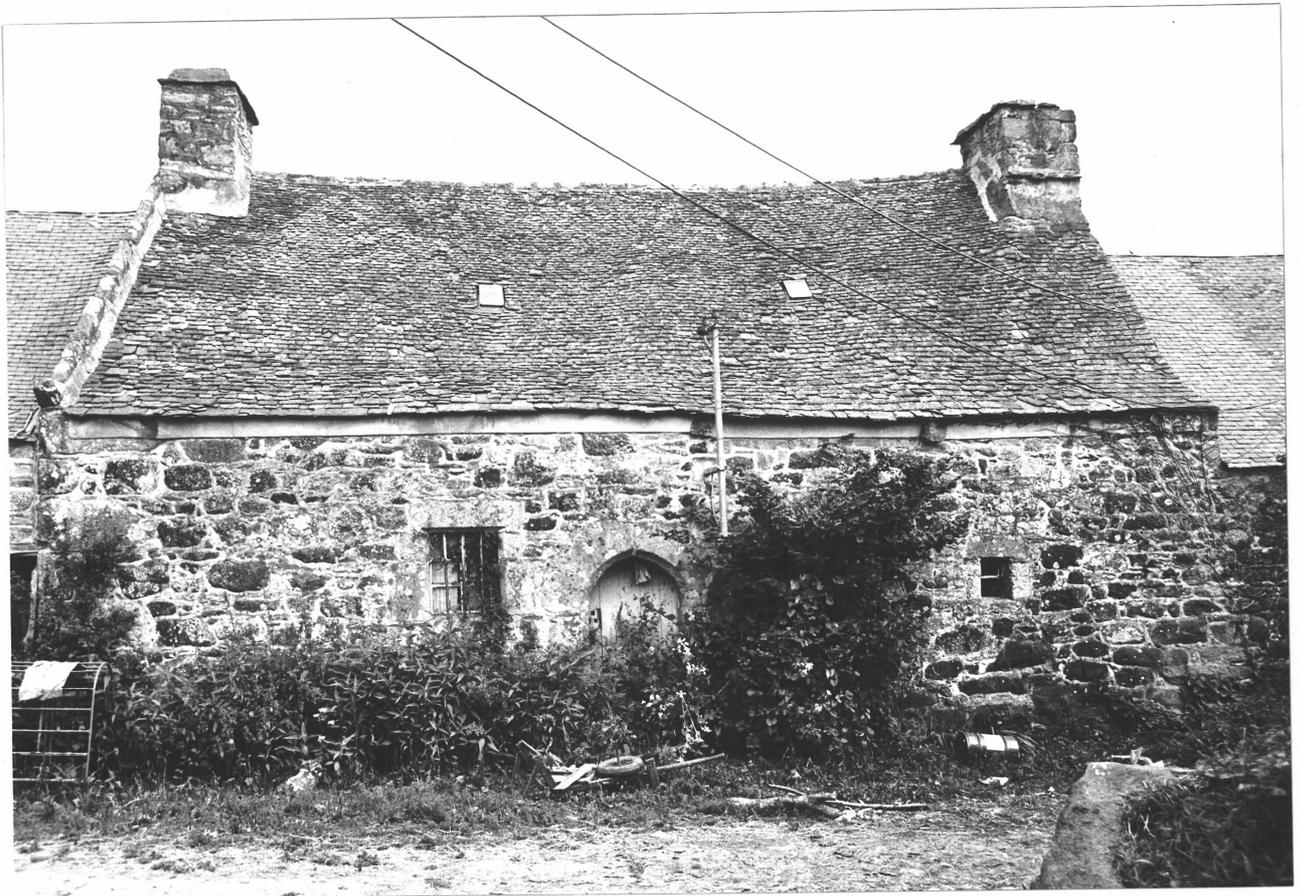
68.22.20II Z

Maisons basses, de plan rectangulaire, une pièce unique, rez-de-chaussée et comble.

Une porte en arc brisé, chanfreinée, entre deux fenêtres rectangulaires. La maison de gauche conserve un rempart appareillé en lits horizontaux.

Appareil irrégulier de grès, ouvertures en granite.

Alignement au centre du village
Maison de gauche : vue de la
façade antérieure
