LOHUEC
commune

MAISONS, FERMES

HISTORIQUE ET CONCLUSIONS: EDIFICES 18E, 19E SIECLES; CHRONOGRAMMES: 1828, 1847

MAISONS (4)

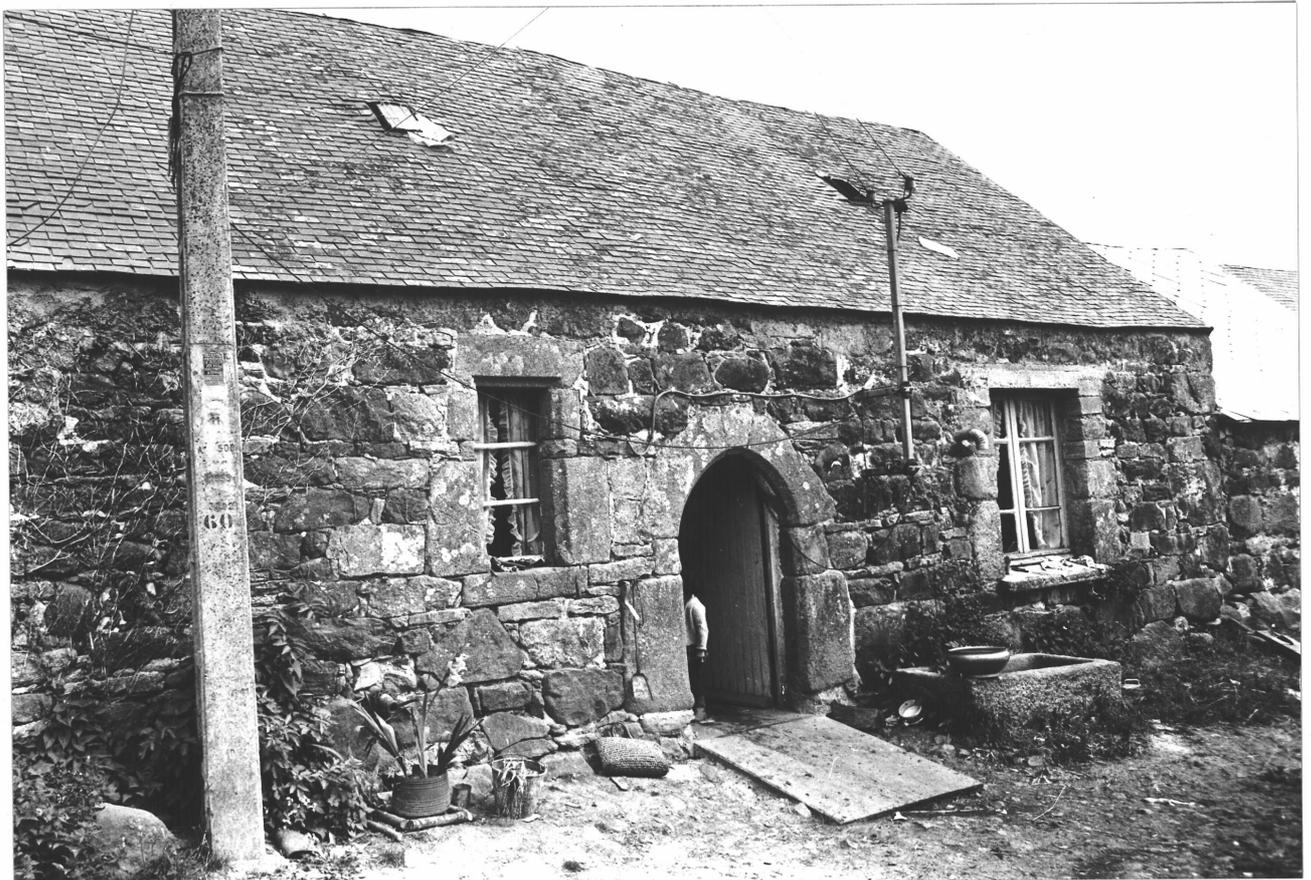
68.22.2012 Z

Maisons basses, de plan rectangulaire, une pièce unique, rez-de-chaussée et comble.

Une porte en arc brisé, chanfreinée, entre deux fenêtres rectangulaires. La maison de gauche conserve un rempart appareillé en lits horizontaux.

Alignement au centre du village
Maison de droite : façade antérieure

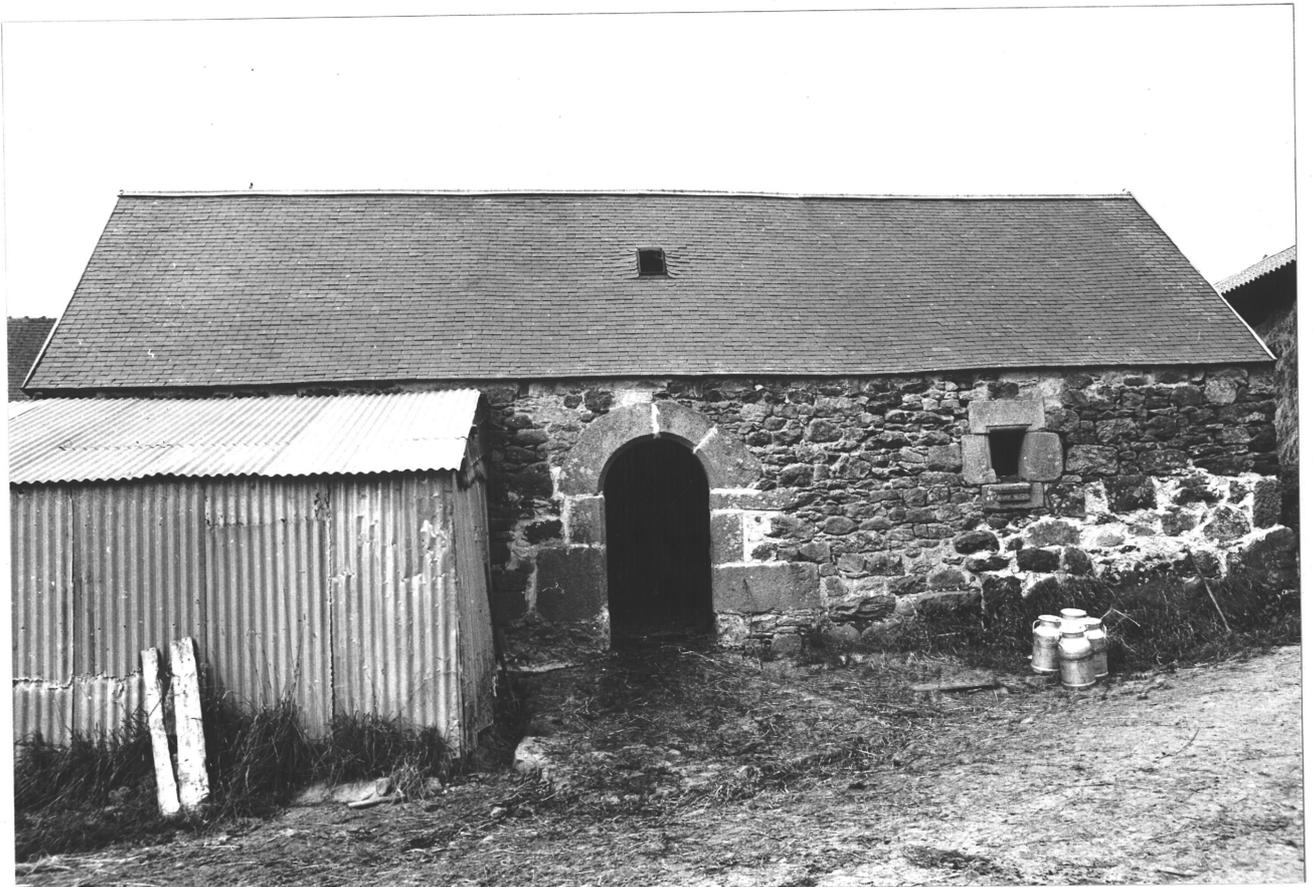
68.22.2013 Z

Maison transformée en étable
Façade antérieure

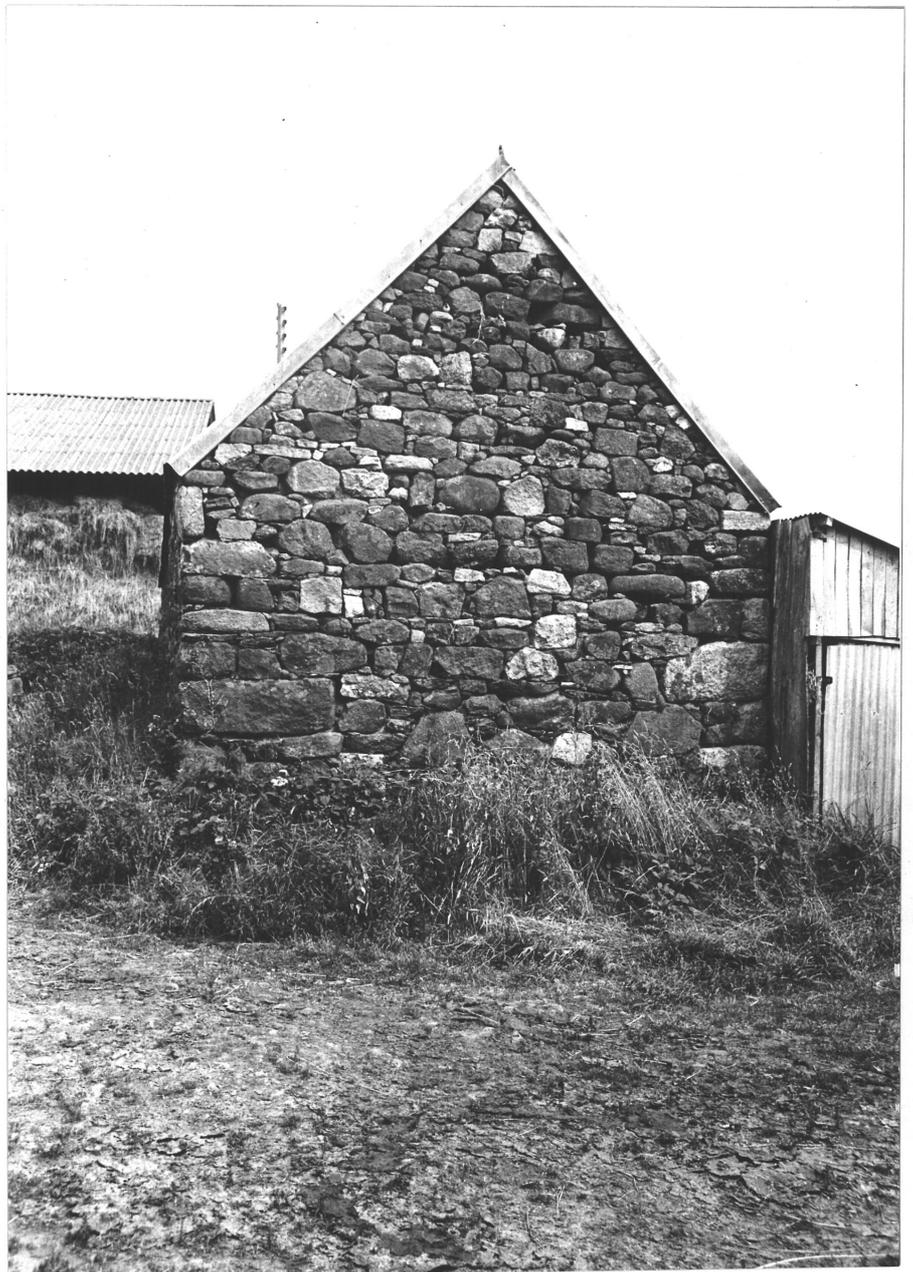
68.22.2014 Z

Maison transformée en étable : pignon
