22 ..... LOHUEC ..... 1A00003335 .....   
n° département ..... commune .....  
LOHUEC ..... 0487  
lieu-dit ..... adresse .....  
GUINGAMP ..... CALLAC .....  
arrondissement ..... canton .....  
édifice ou ensemble contenant .....  
dénomination et titre de l'oeuvre .....  
EGLISE PAROISSIALE .....  
SAINT JUDICE ..... 1A00003335

Lohuez  
Eglise paroissiale

2
	LOHUEC	Côtes du Nord
	Eglise Paroissiale	
	A. Charri. A. Corre	1968

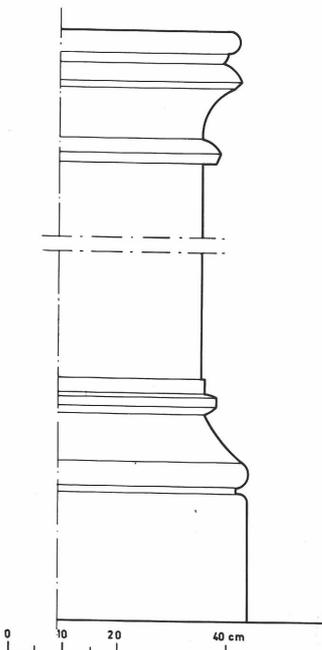
b: BASE ET CHAPITEAU DE PILIERS

Chapiteaux moulurés (baguette, astragale, cavet, baguette-graindorge et baguette).

Base à cavet entre deux baguettes ; socle octogonal.
