22 MAEL PESTIVIEN
n° département commune
COAT MAEL 0489
lieu-dit adresse
GUINGAMP CALLAC
arrondissement canton
édifice ou ensemble contenant
dénomination et titre de l'oeuvre
EGLISE DITE CHAPELLE
SAINT GILDAS 11.000.3337

HISTORIQUE ET CONCLUSIONS: ANCIENNE CHAPELLE DU VILLAGE DE KERGUINIOU
CONSTRUITE DANS LA 1ERE MOITIE DU 16E SIECLE ET REMONTEE A CET
EMPLACEMENT VERS 1880

CHAPELLE SAINT GILDAS DE COAT-MAEL

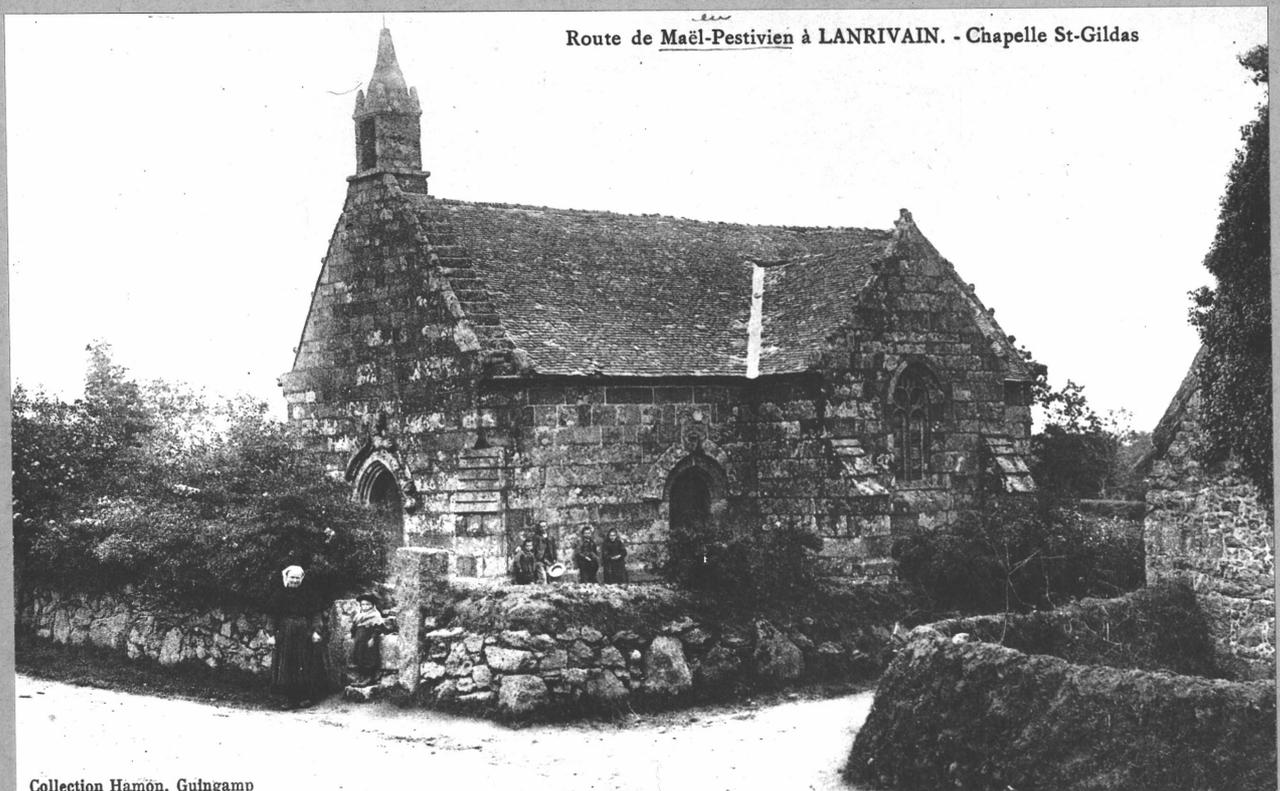
69.22.I385 V

Reproduction A.D. d'Ille
et Vilaine 7 Fb I38
Vue générale Sud-Ouest

(Cf. Photo n° 1, 2, 3).

La chapelle Saint-Gildas est située au Sud du village de Coatmaël, au bord de la route de Maël Pestivien à Lanrivain. Elle occupe le centre d'un placître rectangulaire ouvert sur la face Ouest par un portail dans l'axe de la chapelle, à piedroits monolithes comportant une grille de fer à deux battants, et par deux échaliers, aux extrémités Nord et Sud.

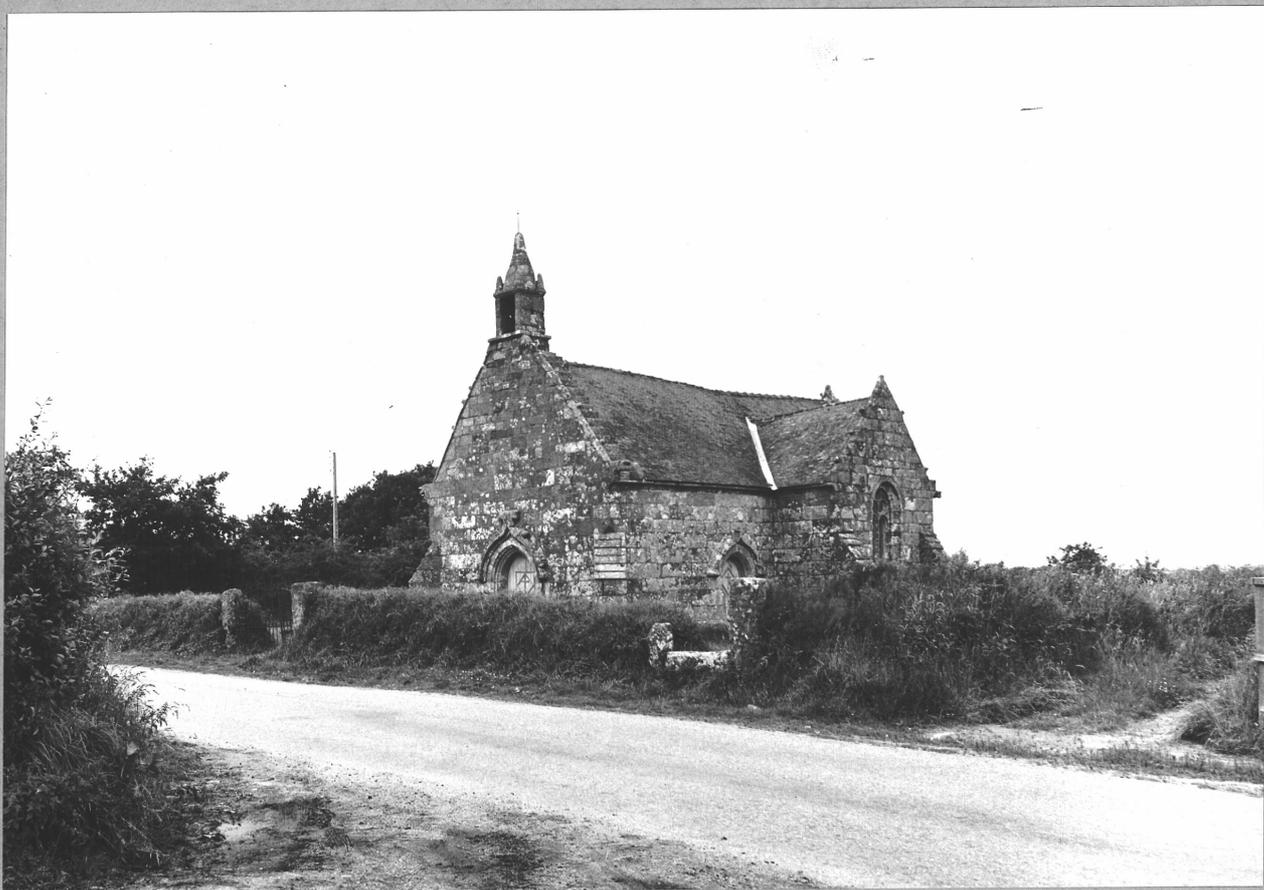
68.22.274 V

Vue de situation Sud-Ouest

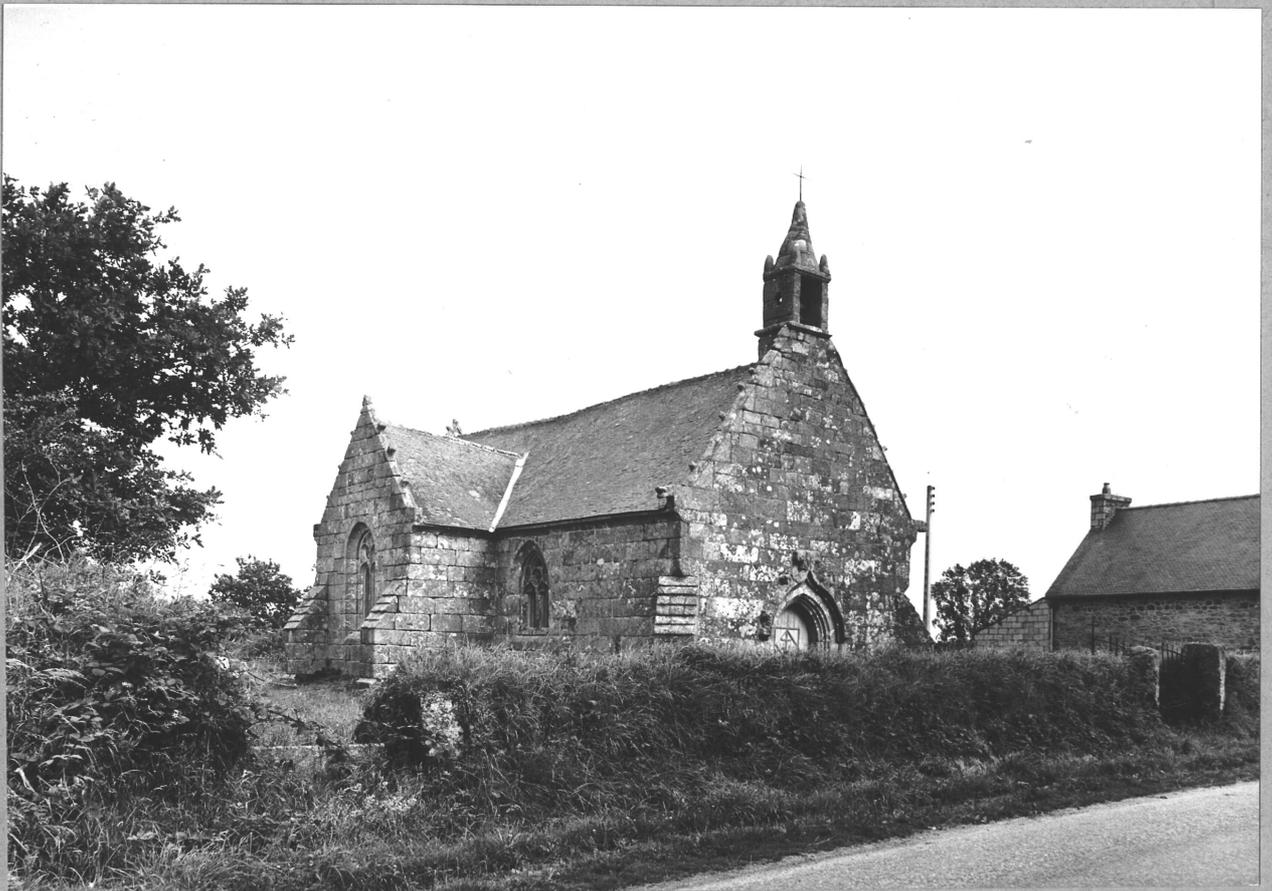
68.22.273 V

Vue de situation Nord-Ouest
