MAEL PESTIVIEN
commune

MANOIR

HISTORIQUE ET CONCLUSIONS: EDIFICE HETEROGENE CONSTITUE DE 3 PARTIES DATEES D'EST EN OUEST DU 16E, 17E ET 18E SIECLE

MANOIR DE KERAUFFRET

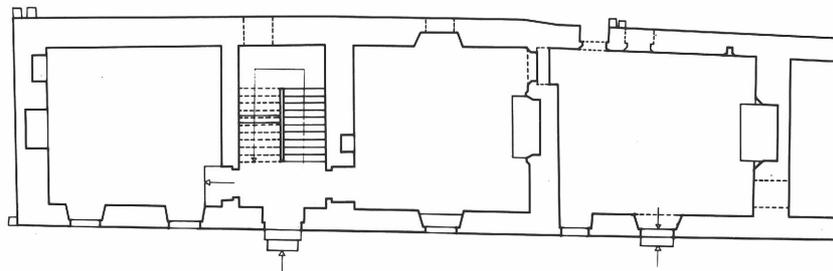
Plan rectangulaire, simple en profondeur. Deux murs de refend transversaux divisent l'édifice en trois parties : une partie orientale ruinée, une partie médiane à entrée axiale, actuellement désaffectée, et une partie occidentale qui sert d'habitation, recoupée par deux murs de refend encadrant un large escalier axial, précédé d'un vestibule ouvrant sur deux pièces symétriques à l'Est et à l'Ouest.

La partie médiane communiquait avec les parties orientale et occidentale par des portes actuellement murées, respectivement au Sud et au Nord des murs de refend. Elle est ouverte au Nord d'une porte flanquée d'une seconde porte murée. Une autre porte murée donnait accès à la cage d'escalier de la partie occidentale.

La distribution est identique au rez-de-chaussée et aux étages : une pièce unique, plus grande que les pièces de la partie occidentale (Cf. Plan).

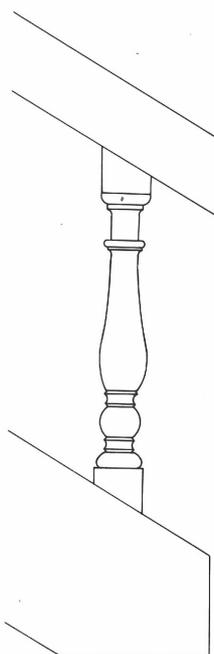
Balustre de l'escalier

Rampe à balustres tournés (Cf. Relevé Graphique) portant main courante embrèvée dans le poteau du départ et dans le limon de la volée supérieure.

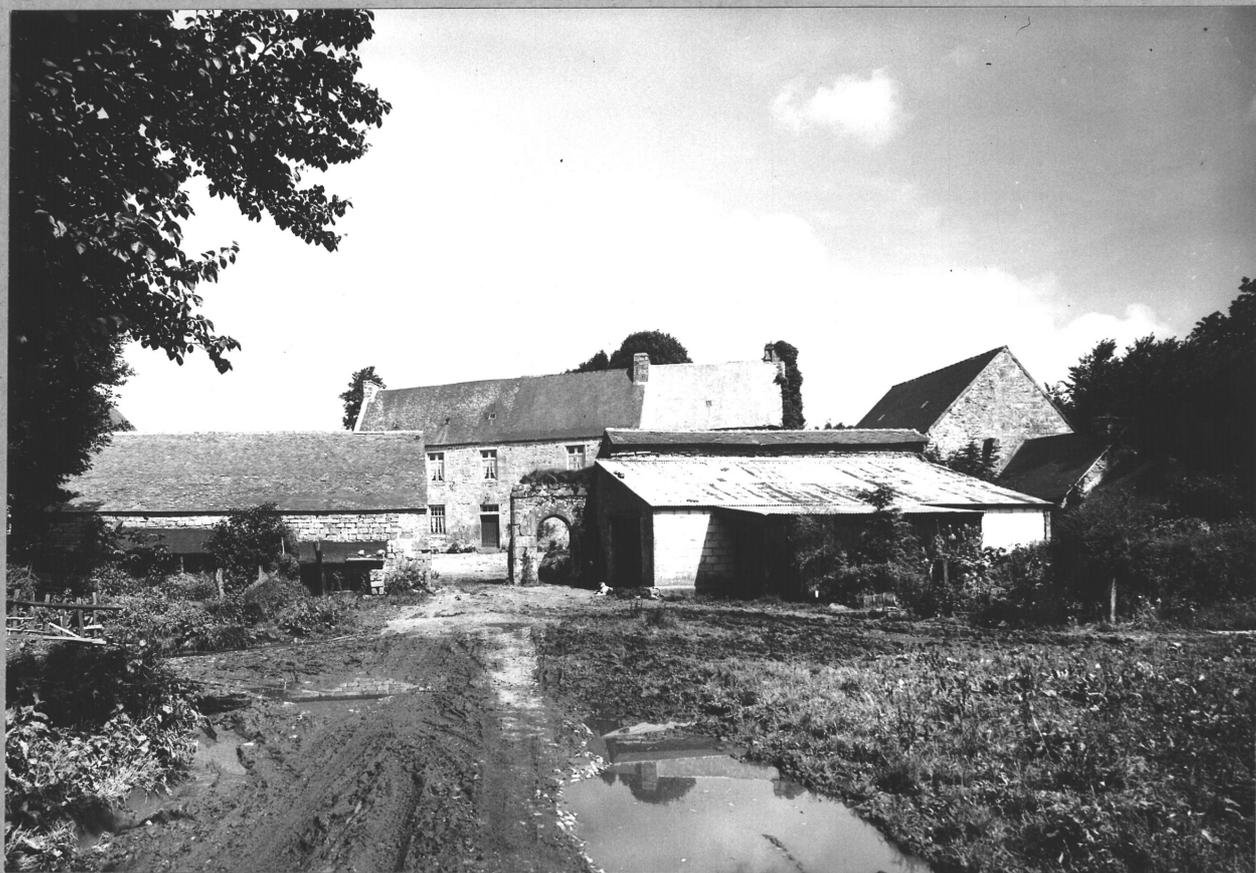
Vue d'ensemble des bâtiments

Le manoir situé sur un terrain plat, constitue avec une ferme moderne au Nord, le hameau de Kerauffret. (Cf. Photo n° 1).

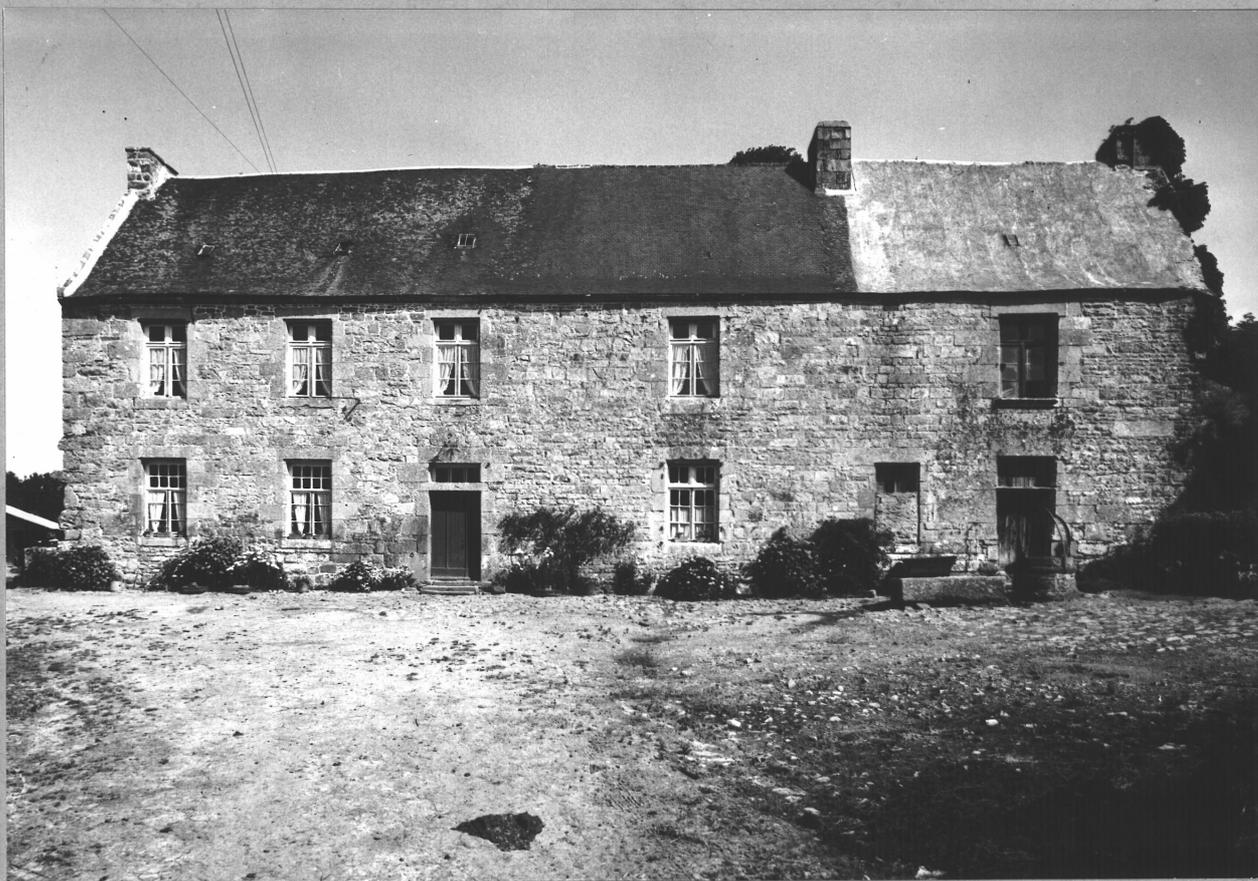
Façade Sud du logis
vue générale

Bâtiment rectangulaire allongé, couvert d'une toiture continue à deux versants, ouvert presque exclusivement sur sa face antérieure par des travées régulières à deux niveaux. (Cf. Photo n° 2).

Toutes les ouvertures sont rectangulaires. A chaque travée correspond une tabatière dans le comble (Cf. Photo n° 2).

moellons irréguliers est couronné d'un bandeau ; les souches des refends, en moyen appareil régulier, sont couronnées d'un bandeau en talus ; la souche du refend Est est dédoublée (Cf. Photo n° 2, 3, 5).

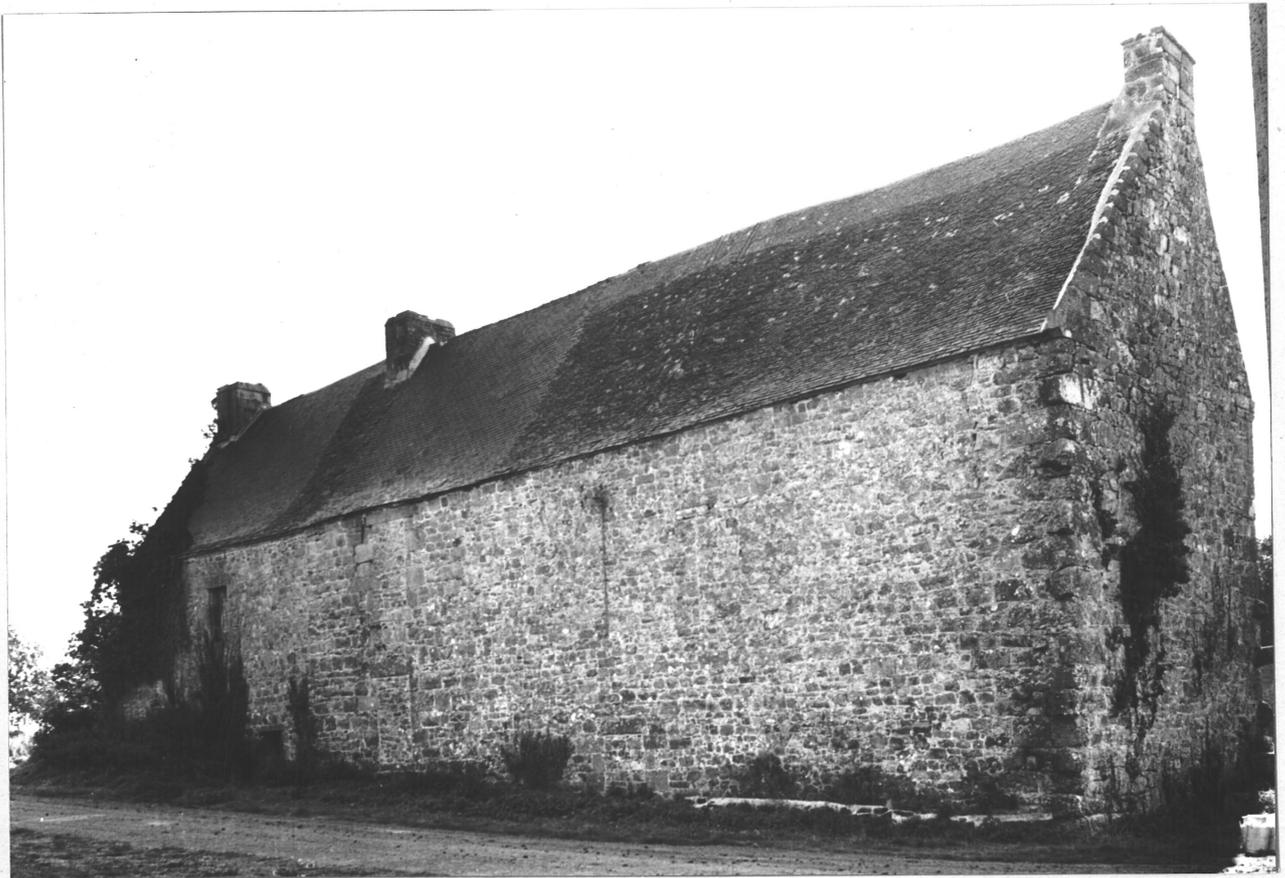
Vue générale de la façade Nord

(Cf. Photo n° 4).

Une porte murée donnait accès à la cage d'escalier.

La partie médiane s'ouvre par une porte à linteau monolithe flanquée d'une porte murée. A l'Est une travée de grandes fenêtres murées avec fers d'attache de grille à l'étage.

Pierres d'attente à l'angle Nord-Ouest. A l'Est de la porte pierres saillantes dont l'une est appareillée dans le piedroit de la porte.

Les traces d'arrachement visibles sur la façade Nord indiquent probablement la présence d'une tourelle d'escalier ; en effet l'accès actuel à l'étage par un escalier de bois est un aménagement récent.

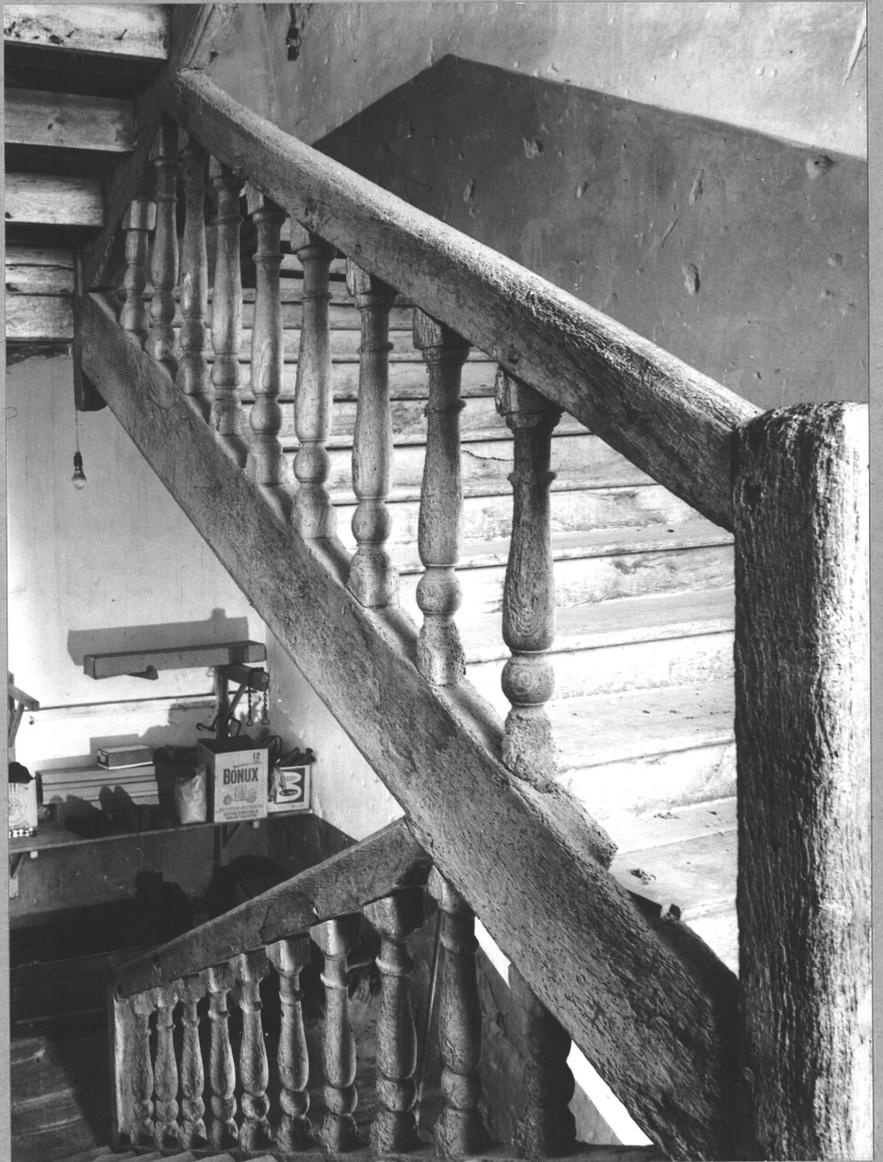
Escalier - vue générale

(Cf. Photo n° 6, 7).

La cage rectangulaire est limitée par les deux murs de refend et se développe sur toute la profondeur de l'édifice ; porte murée en face Nord.

Escalier de bois, suspendu rampe sur rampe, comportant entre chaque étage deux volées ouvertes à gauche, séparées par des repos contre le mur Nord. Chaque volée comporte 11 marches d'assemblage. Limon à la française embrèvé à tenon et mortaise, dans des poteaux qui constituent le départ de la rampe à chaque volée. Faux limon contre les murs.

Les paliers et repos sont constituées d'un plancher porté par des solives engagées à tenon et mortaise dans une poutre transversale qui supporte à chaque volée le départ de la rampe (poteau engagé à mi-bois dans cette poutre).

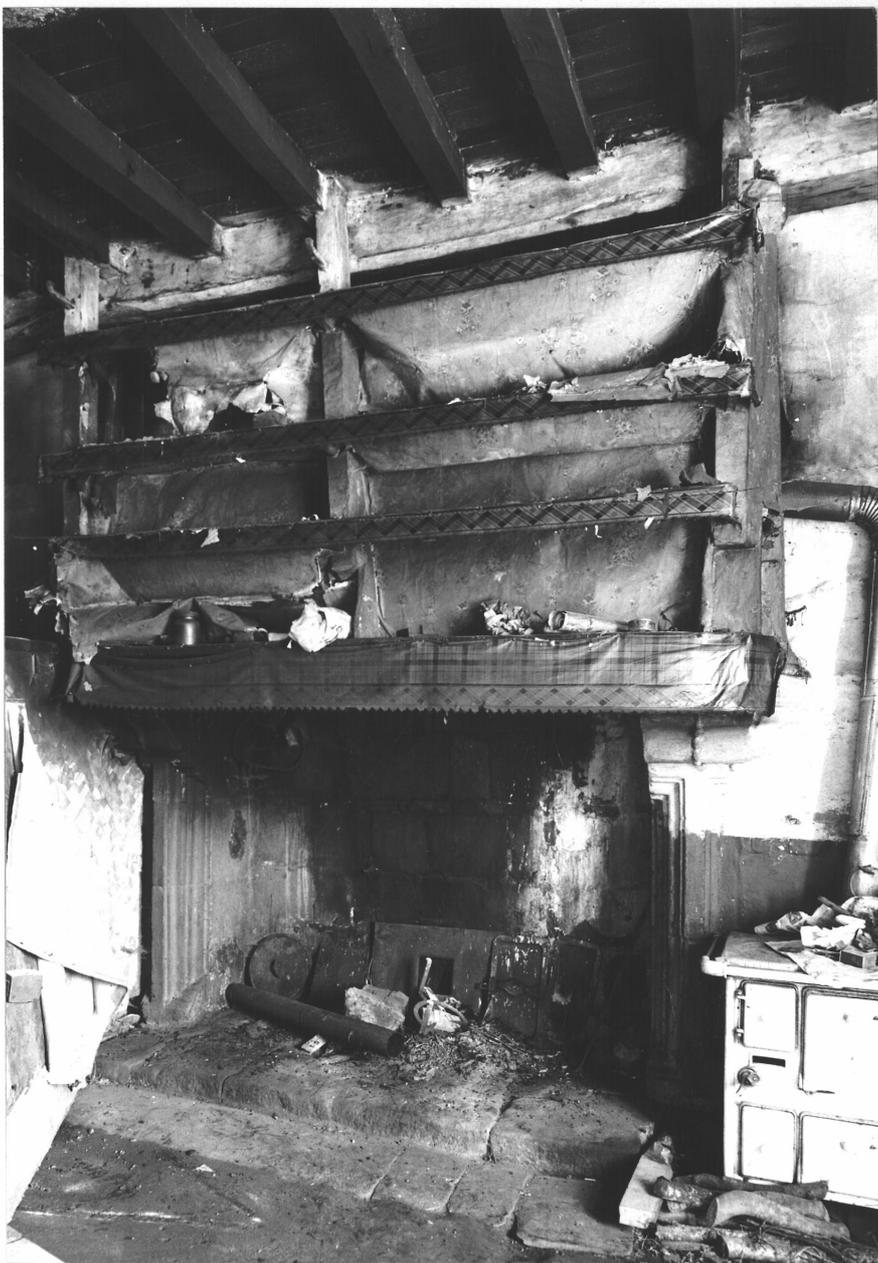
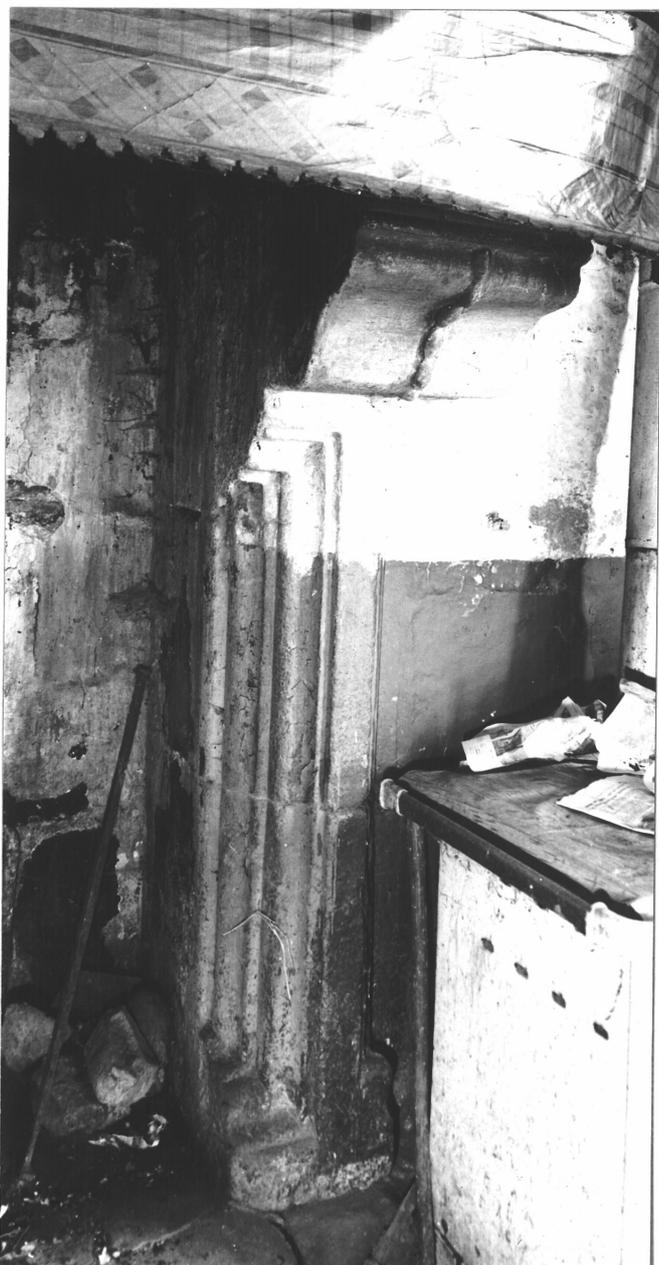
Rez-de-chaussée; pièce Est de
la partie Ouest : cheminée

Une grande cheminée affleurée contre le mur Est à corbeaux moulurés (Cf. Photo n° 8, 9 et Relevé) ; le linteau monolithe à crossettes et couronné par une corniche très saillante.

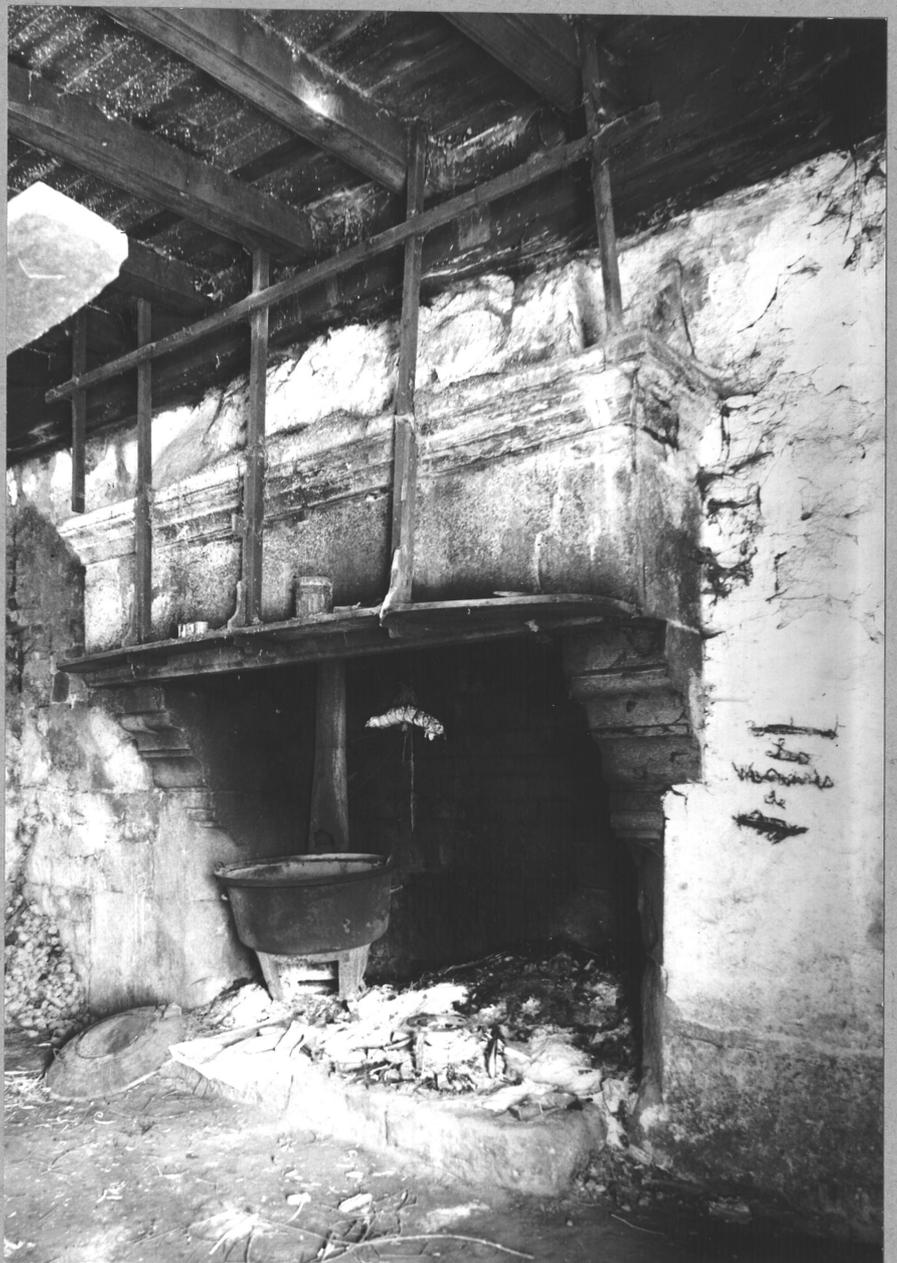
Cheminée du rez-de-chaussée

Sur le mur Est grande cheminée affleurée, à linteau monolithe à crossettes, corbeaux moulurés (Cf. Relevé) et corniche moulurée d'un cavet, un talon et un bandeau (Cf. Photo n° 10).

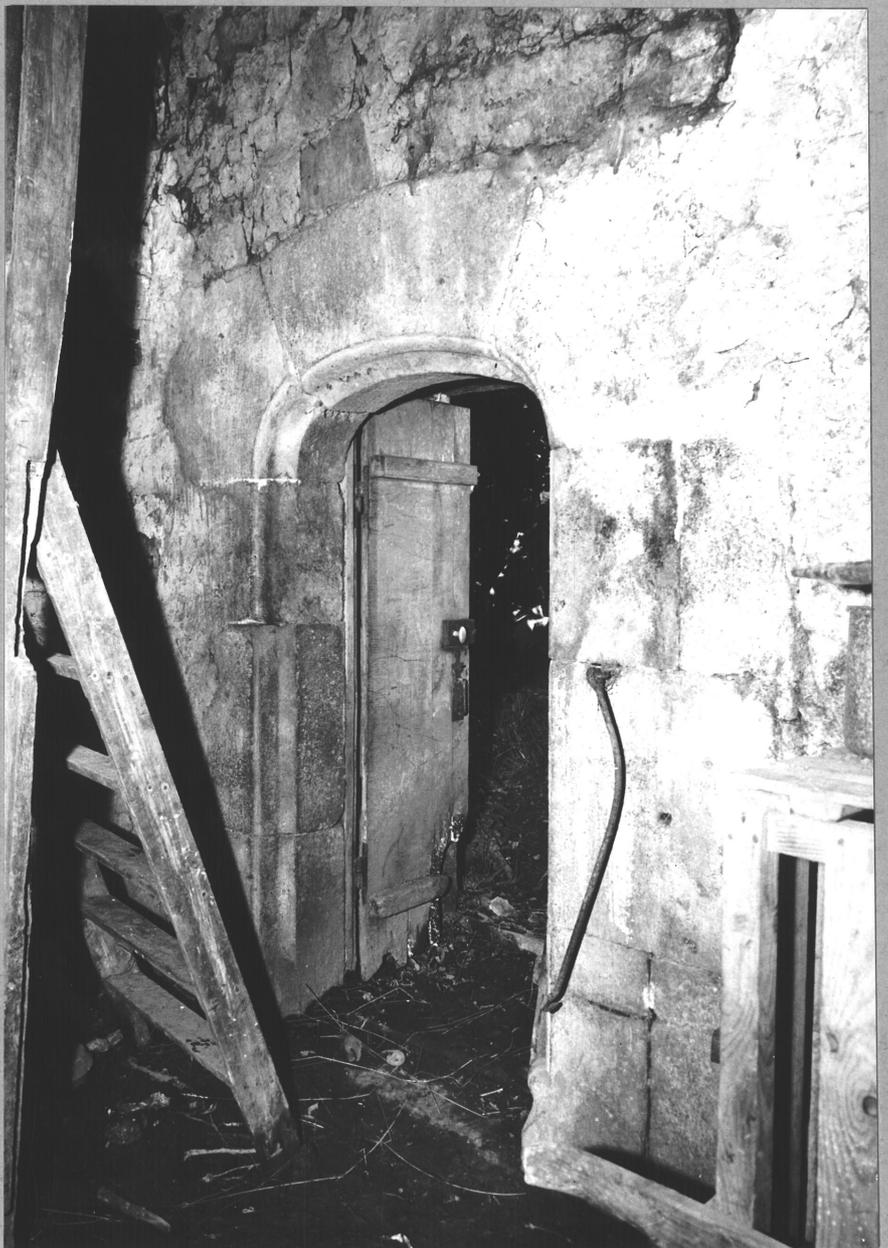
Rez-de-chaussée
Porte du mur Nord

et d'une fenêtre à linteau de bois. Sur le mur Nord, décalée vers l'Ouest, s'ouvre une porte en anse de panier à trois claveaux, dont l'arc et les piedsroits sont moulurés en talon avec base à griffe (Cf. Photo n° 11).

La partie centrale peut se situer au XVII^e siècle, si on en juge par la composition dissymétrique de la façade, par la mouluration de la porte Nord du rez-de-chaussée (Cf. Description), à rapprocher des portes Nord et Est du manoir de Crech an Blay, en Maël Pestivien.

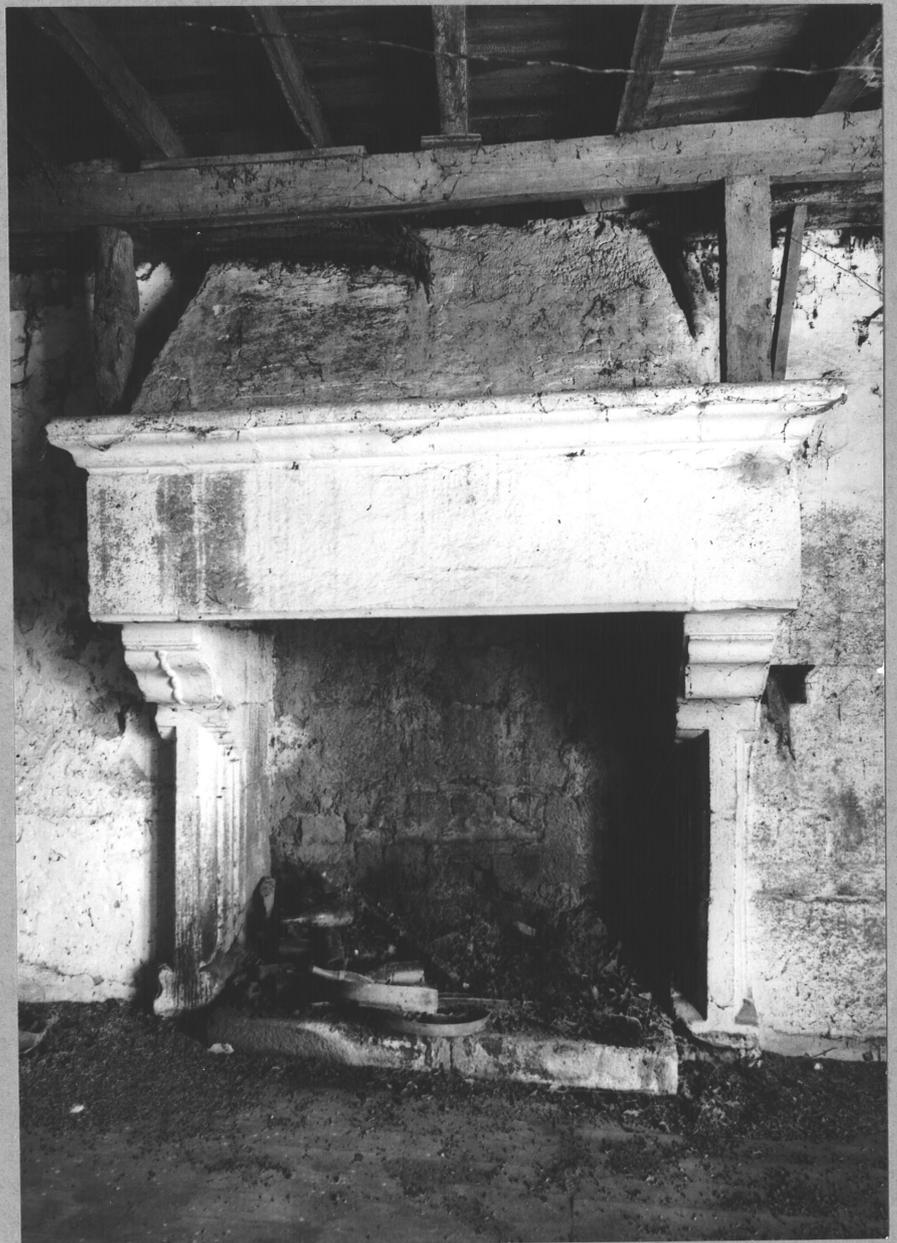
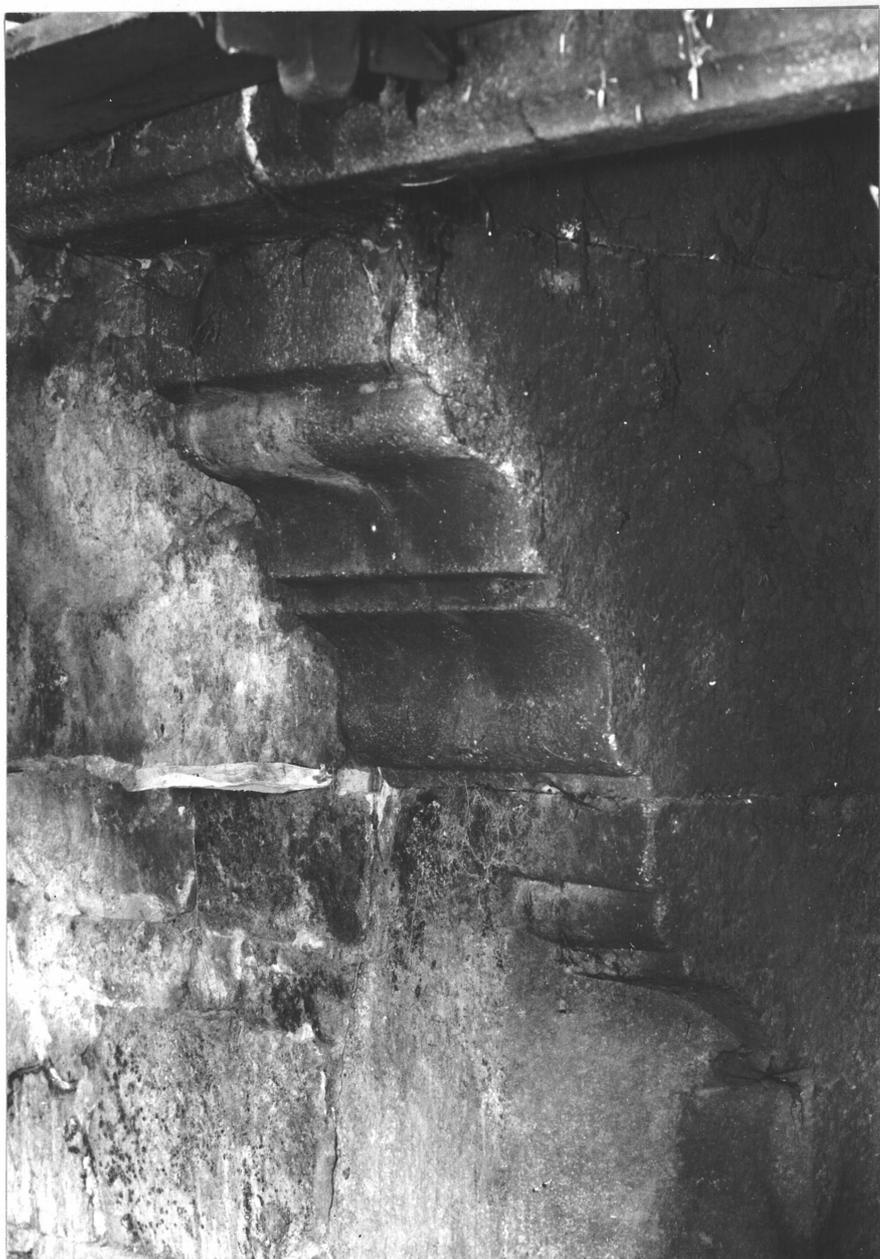
Etage, pièce Est :
cheminée

Une cheminée contre le mur Est à corbeaux et corniches en talon ; les piedsroits moulurés (Cf. Relevé) ont des bases à griffes. (Cf. Photo n° 12, 13).

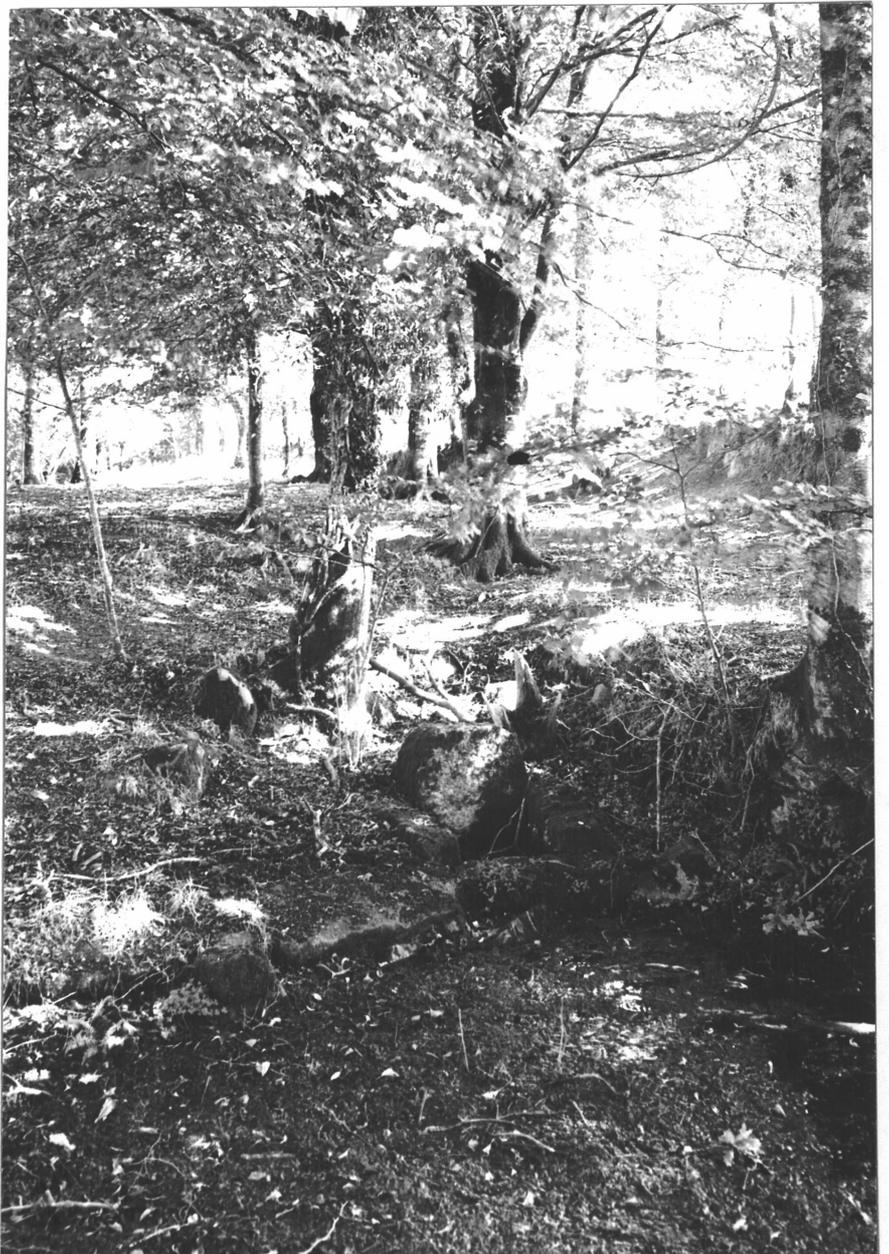
Vue de la fontaine

Sur l'accès principal se greffe une allée, orientée Sud-Ouest, qui mène à un enclos hexagonal aux murs grossièrement appareillés, qui contient une fontaine appareillée de quatre dalles entourée d'un petit enclos secondaire (Cf. Photo n° 14). Sensiblement parallèle, une allée aboutissant au Nord-Ouest du manoir mène à un lavoir entouré d'un enclos ; cette allée pourvue d'un dallage rudimentaire, est bordée par endroits de hautes dalles de granit souvent écroulées, encastrées dans le talus. Une allée orientée Nord-Ouest relie les deux précédentes. Un chemin très encaissé se dirige au Nord.

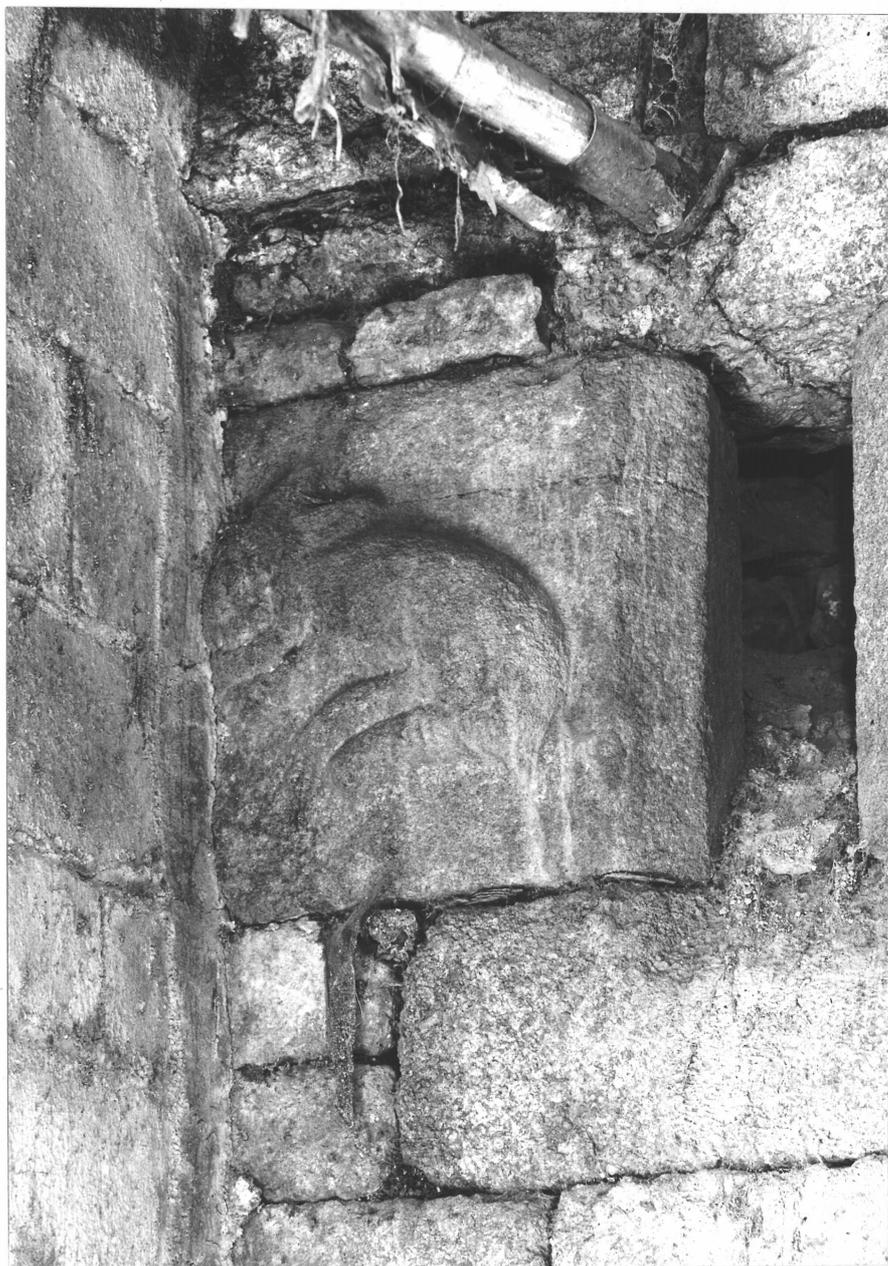
Aile Sud des communs :
détail du lapin sculpté

A l'Ouest de la face postérieure le piedroit d'une petite ouverture remploie une pierre sculptée en bas relief d'un lapin (Cf. Photo n° 17).

Les petites ouvertures en arc brisé à intrados trilobé et la pierre sculptée d'un lapin, remployées dans les communs (Cf. Sous-dossier), peuvent provenir d'une chapelle disparue, alors que la fenêtre du pignon Est de l'aile Sud, moulurée en talon avec une base à griffe (Cf. porte Nord de la partie médiane du logis) peut provenir d'une construction du XVIIe siècle actuellement disparu.
