22 ..... MAEL PESTIVIEN .....  
n° département ..... commune .....  
CRECH AN BLAY ..... 0492  
lieu-dit ..... adresse .....  
GUINGAMP ..... CALLAC .....  
arrondissement ..... canton .....  
.....  
édifice ou ensemble contenant .....  
.....  
MANOIR .....  
dénomination et titre de l'oeuvre .....  
.....  
1800003340

HISTORIQUE ET CONCLUSIONS: MANOIR CONSTRUIT AU 17E SIECLE, ET REMANIE EN 1775, DATE PORTEE

MANOIR DE CRECH AN BLAY

TABLE DES ILLUSTRATIONS PHOTOGRAPHIQUES

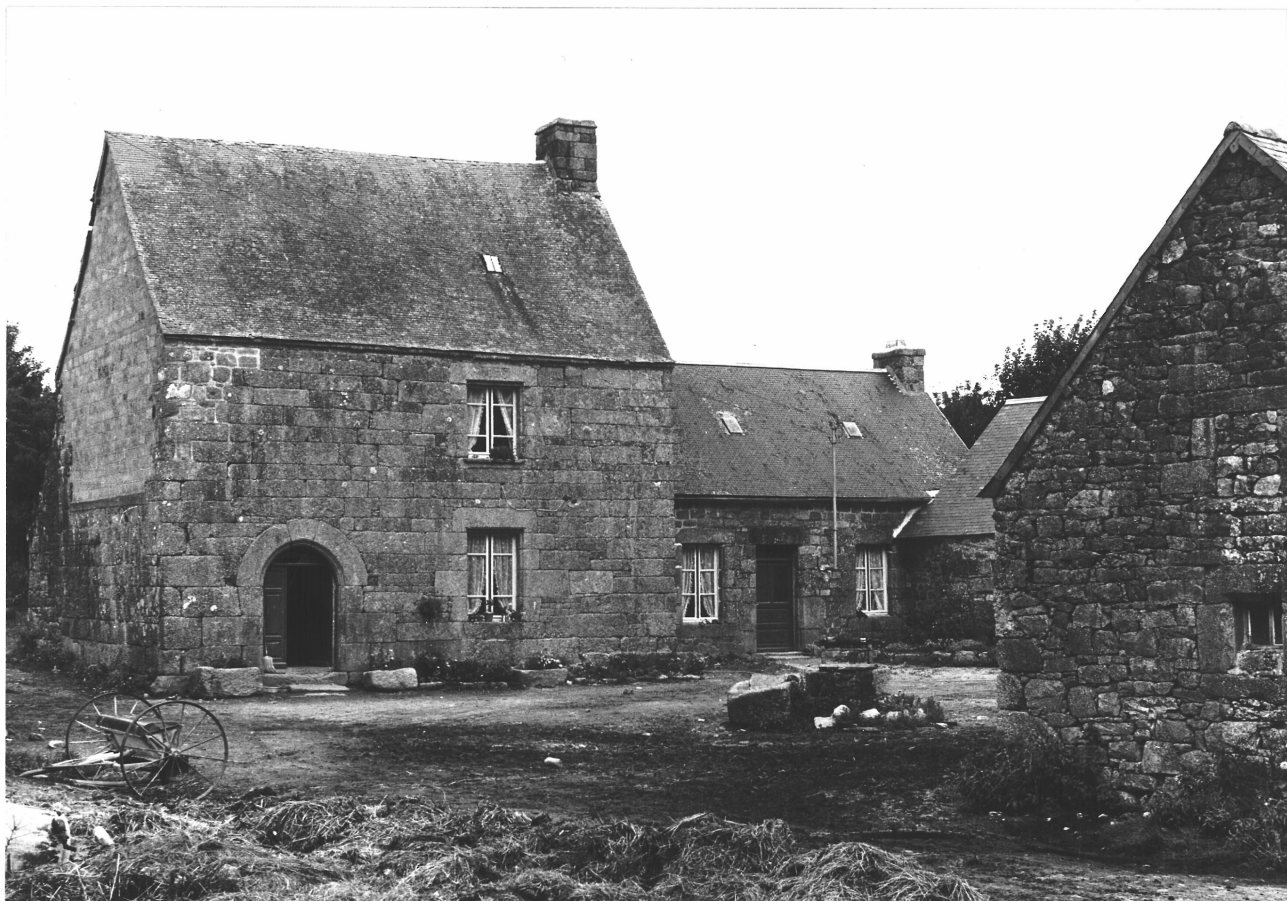
67.22.229 Z

Vue d'ensemble des bâtiments

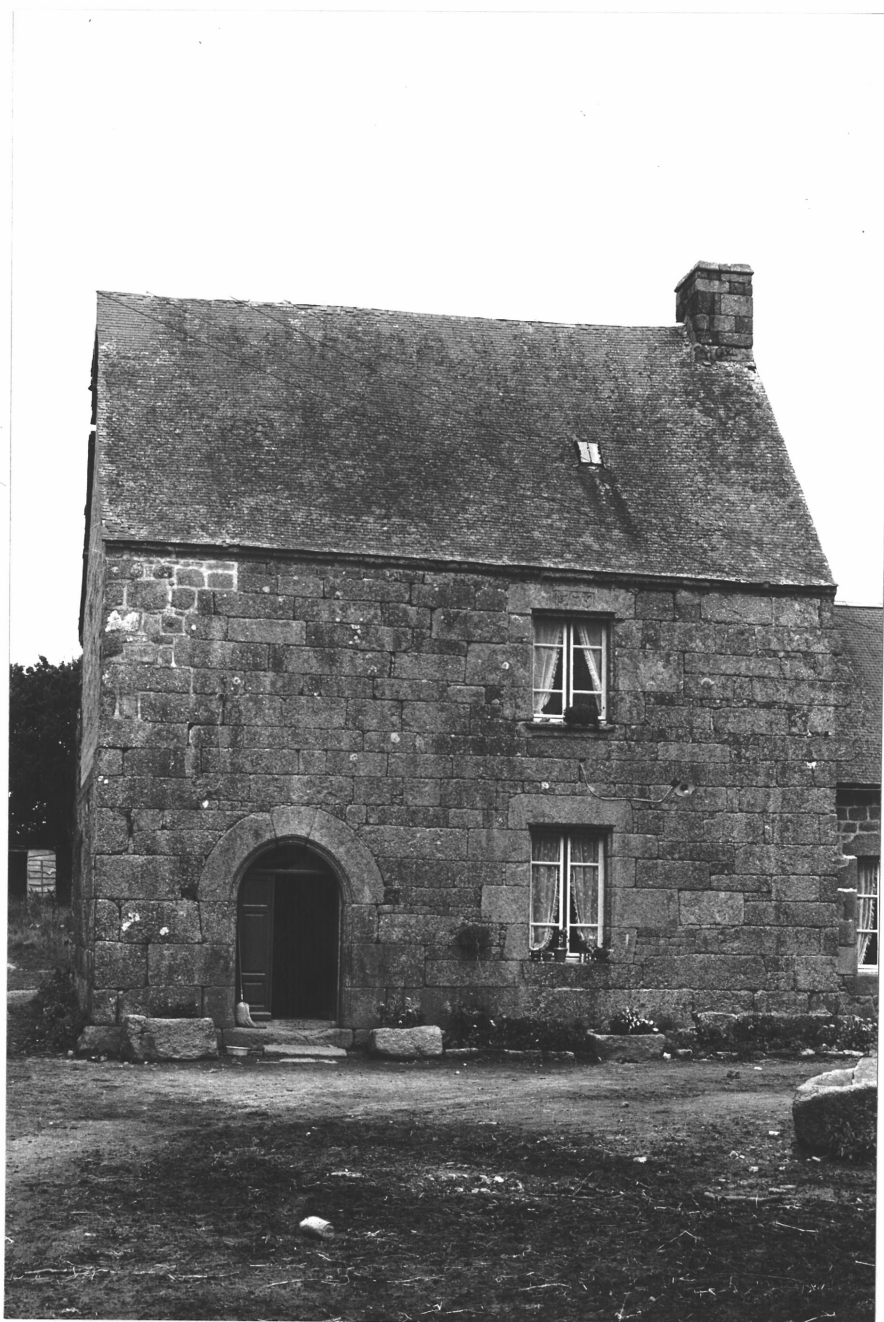
.67.22.230 Z

La façade comporte trois ouvertures, une porte à l'Ouest et deux fenêtres superposées à l'Est. La porte est en arc plein cintre à deux claveaux et clé axiale moulurés d'un talon et un quart de rond séparés par des filets et bandeaux reposant sur une base.

Les fenêtres sont rectangulaires ; linteaux et piedroits sont moulurés d'un talon ; la fenêtre supérieure, plus petite, a une pierre d'appui saillante moulurée d'un cavet. Le mur est couronné par une corniche en cavet.

Son linteau porte la date 1775.

Face antérieure du logis (Ouest)

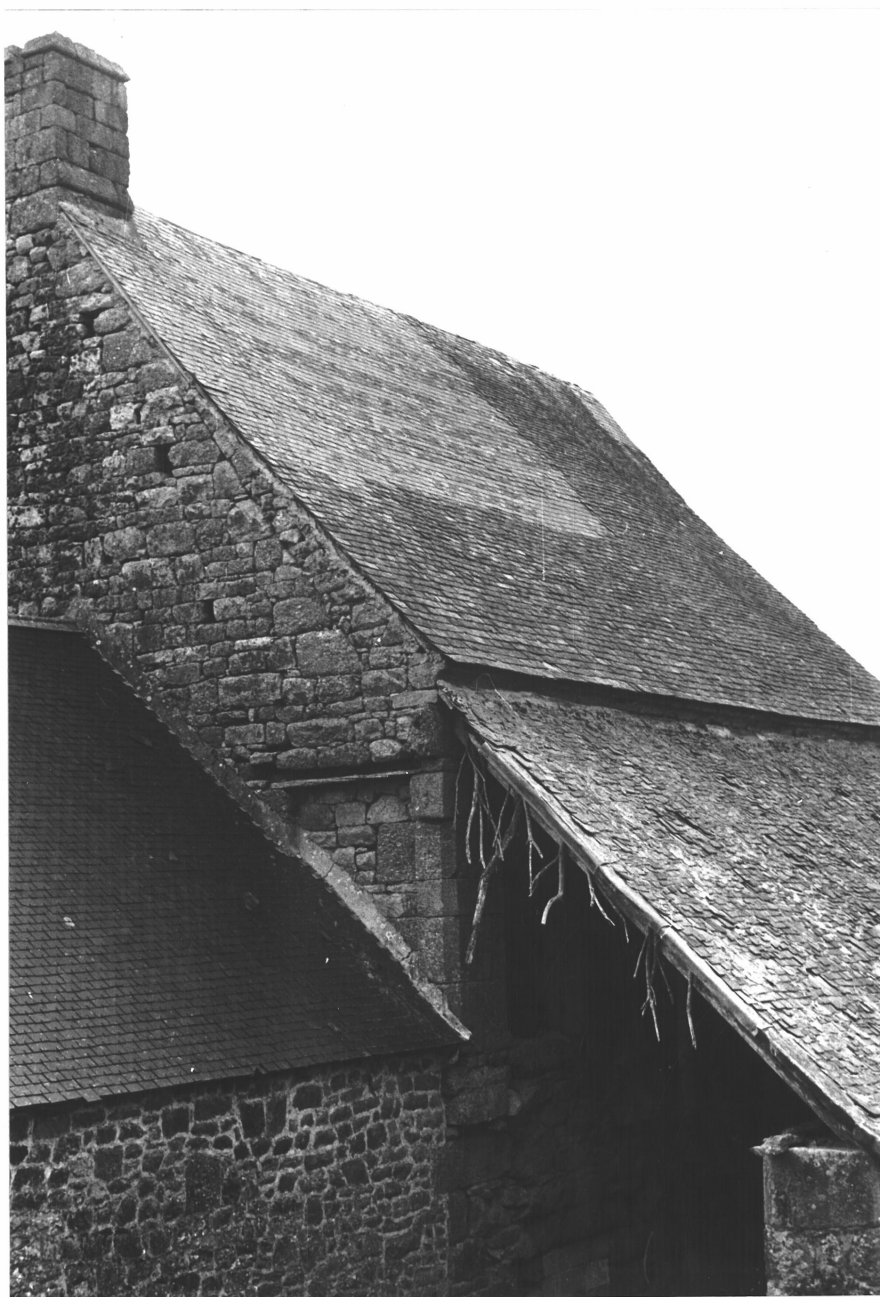
67.22.232 Z

La façade est cachée par la toiture de l'appentis qui prend naissance au niveau de la corniche du mur goutterot et s'appuie sur un mur aveugle.

Au rez-de-chaussée deux portes à linteau de bois sont murées; à l'étage, au-dessus de la porte Est du rez-de-chaussée, s'ouvre une porte à linteau monolithe chanfreinée.

Le mur porte des cavités régulièrement espacées qui recevaient les demi-entrants disparus de la charpente de l'appentis.

Près de l'angle Nord-Est le mur assez dégradé, porte des traces d'arrachements. Le sommet du mur porte une corniche en cavet.

Logis : angle du pignon Nord  
et de la face postérieure

Les arrachements du mur Nord attestent peut-être de l'existence d'une ancienne tourelle d'escalier construite hors oeuvre. En effet l'escalier actuel est moderne et ne remplace pas un escalier ancien disposé à la même place. Les deux portes superposées du mur Nord seraient ainsi les entrées de la tourelle. Celle-ci pouvait être construite de part et d'autre du pignon actuel, comme le donne à penser le chanfrein visible au niveau de l'étage à l'angle Nord-Est ; de cette manière les deux parties du logis avaient un accès direct par la tourelle.

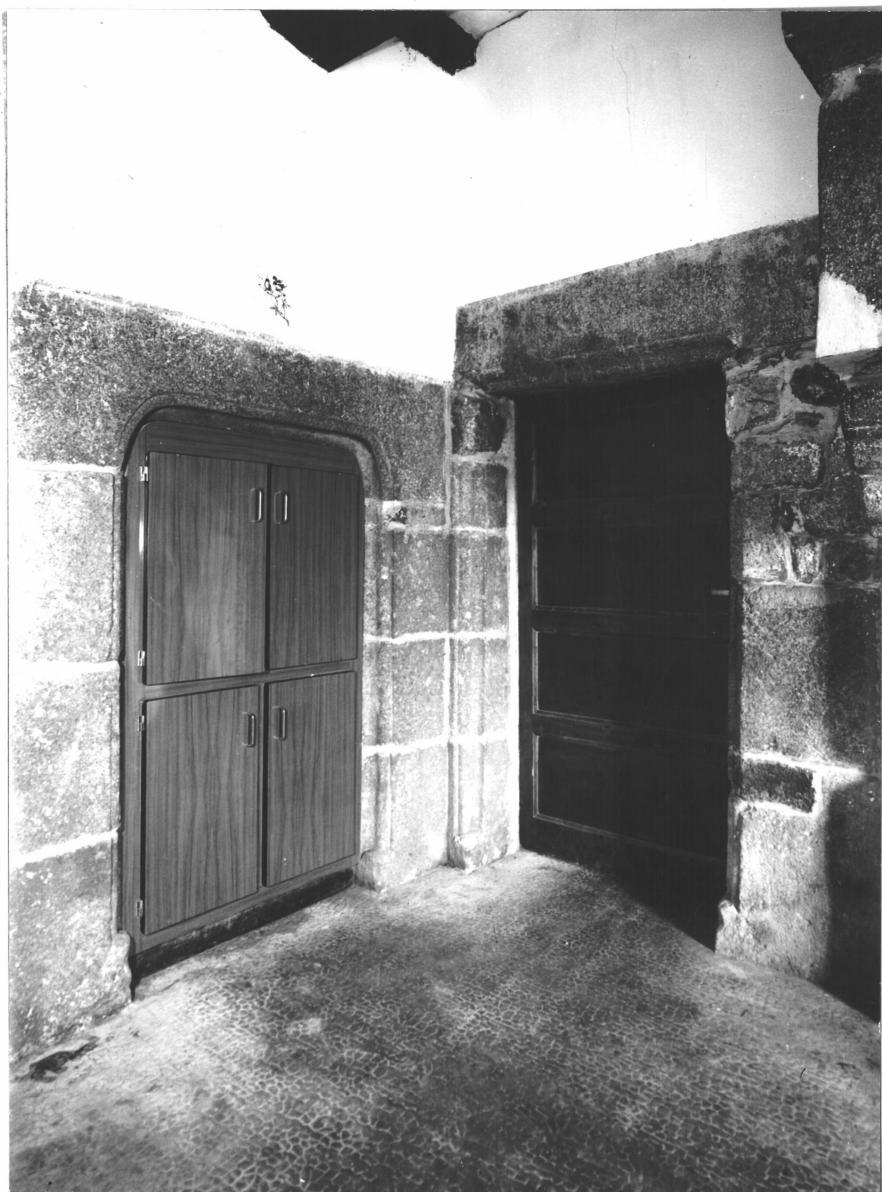
7I.22.258 V

Le mur Nord est ouvert d'une porte près de l'angle Nord-Est, en linteau monolithe en arc déprimé, mouluré en talon avec base à griffe au piedroit Ouest.

A gauche de la cheminée s'ouvre une porte à linteau monolithe, moulurée en talon avec base à griffe au piedroit Sud.

Rez-de-chaussée : portes  
de l'angle Nord-Est

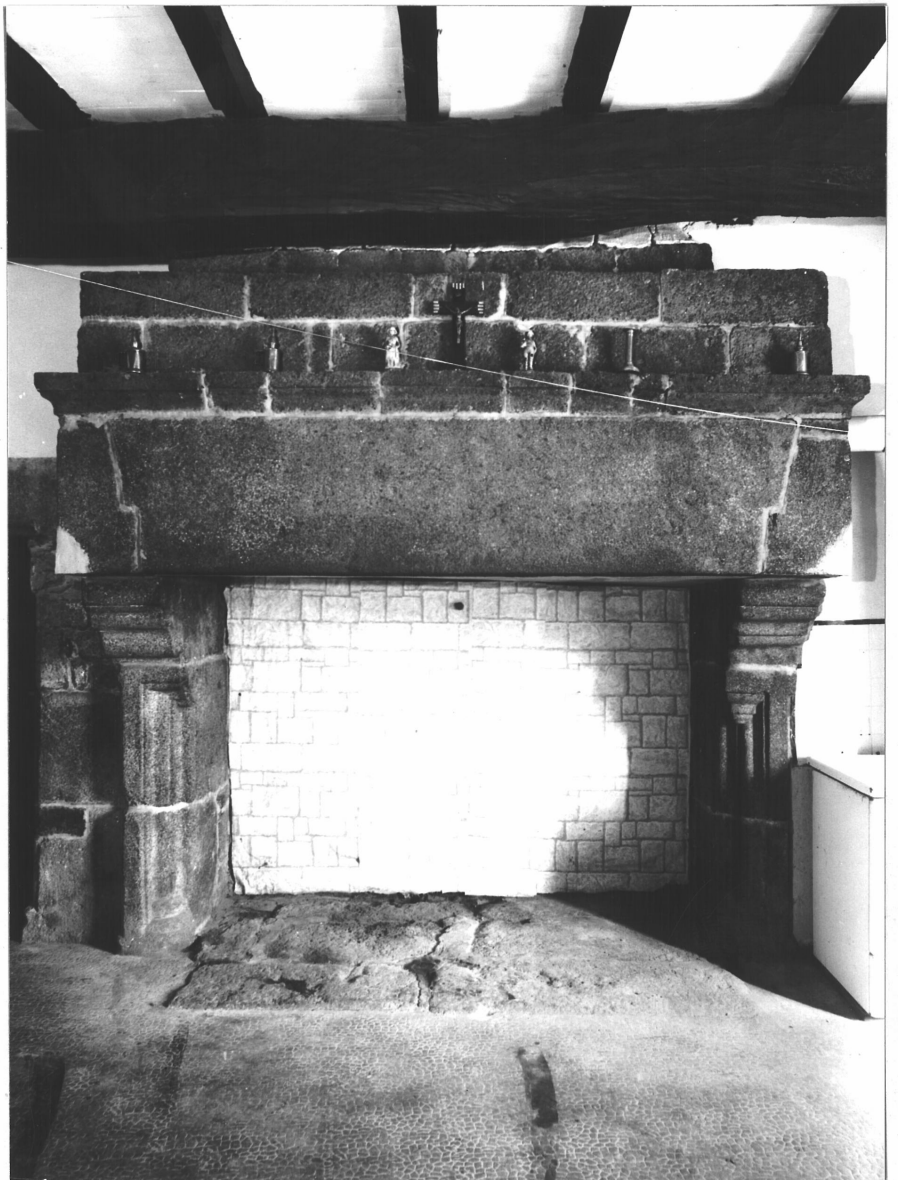
7I.22.255 V

Vue générale de la  
cheminée du logis

La cheminée est construite contre le pignon Est du logis.

Cheminée de type affleuré, de grandes dimensions (hauteur du linteau 159 cm ; largeur : 295 cm). Les piedsroits sont moulurés de deux talons séparés par un listel ; ils reposent sur une base semi circulaire moulurée en quart de rond, et s'amortissent par un quart de rond et un talon, sur l'angle au Sud, sur la seule face antérieure au Nord. Les consoles sont différenciées (Cf. Relevés graphiques). Le linteau est monolithe, à crossettes ; il est couronné par une corniche saillante moulurée en talon, surmontée par une hotte talutée.

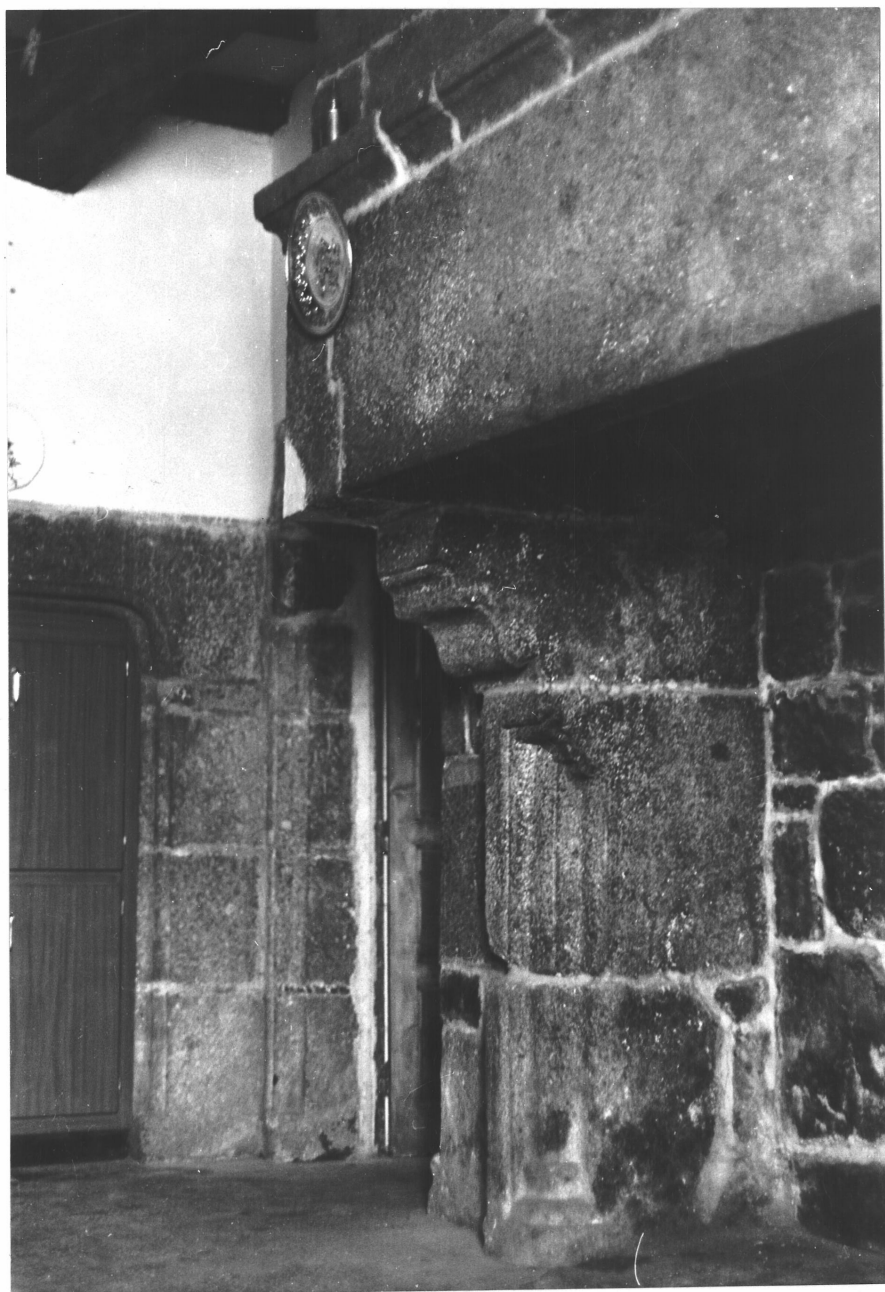
67.22.228 Z

Logis : cheminée au rez-de-chaussée  
piédroit et manteau

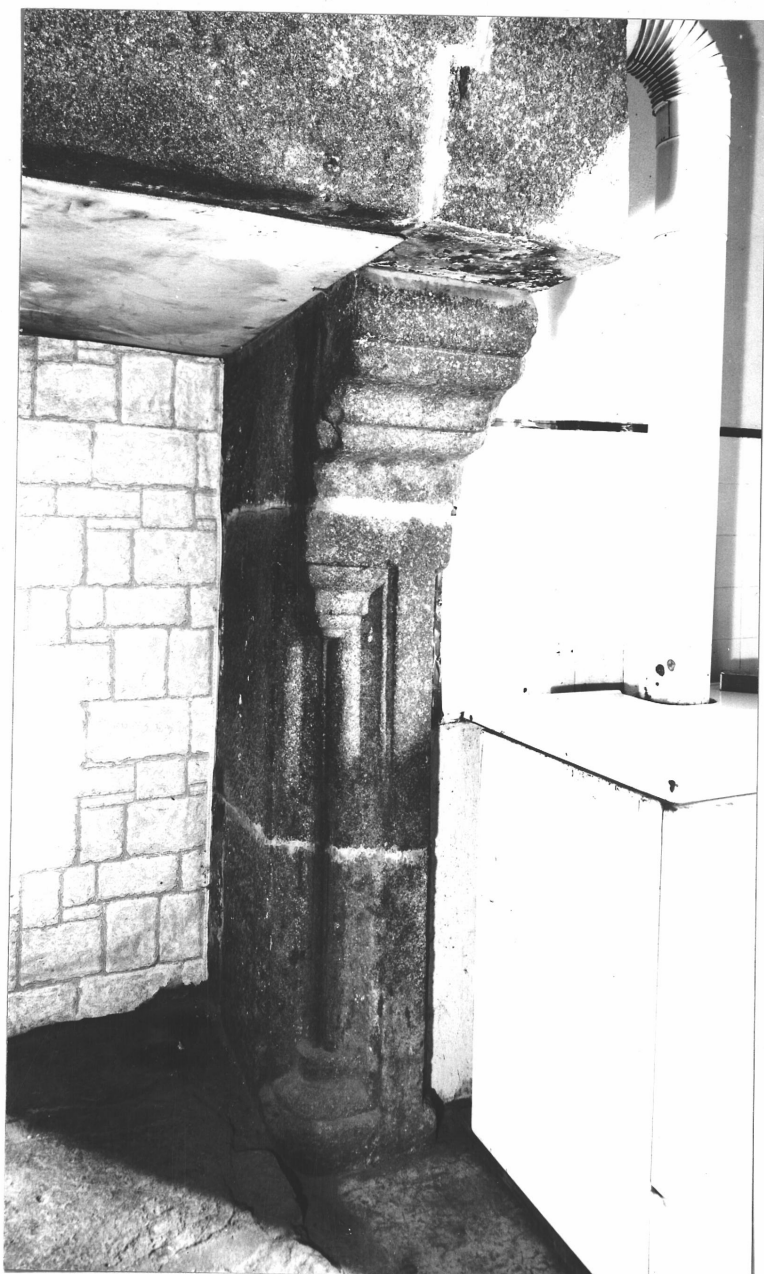
71.22.256 V

Cheminée : détail du piédroit Sud

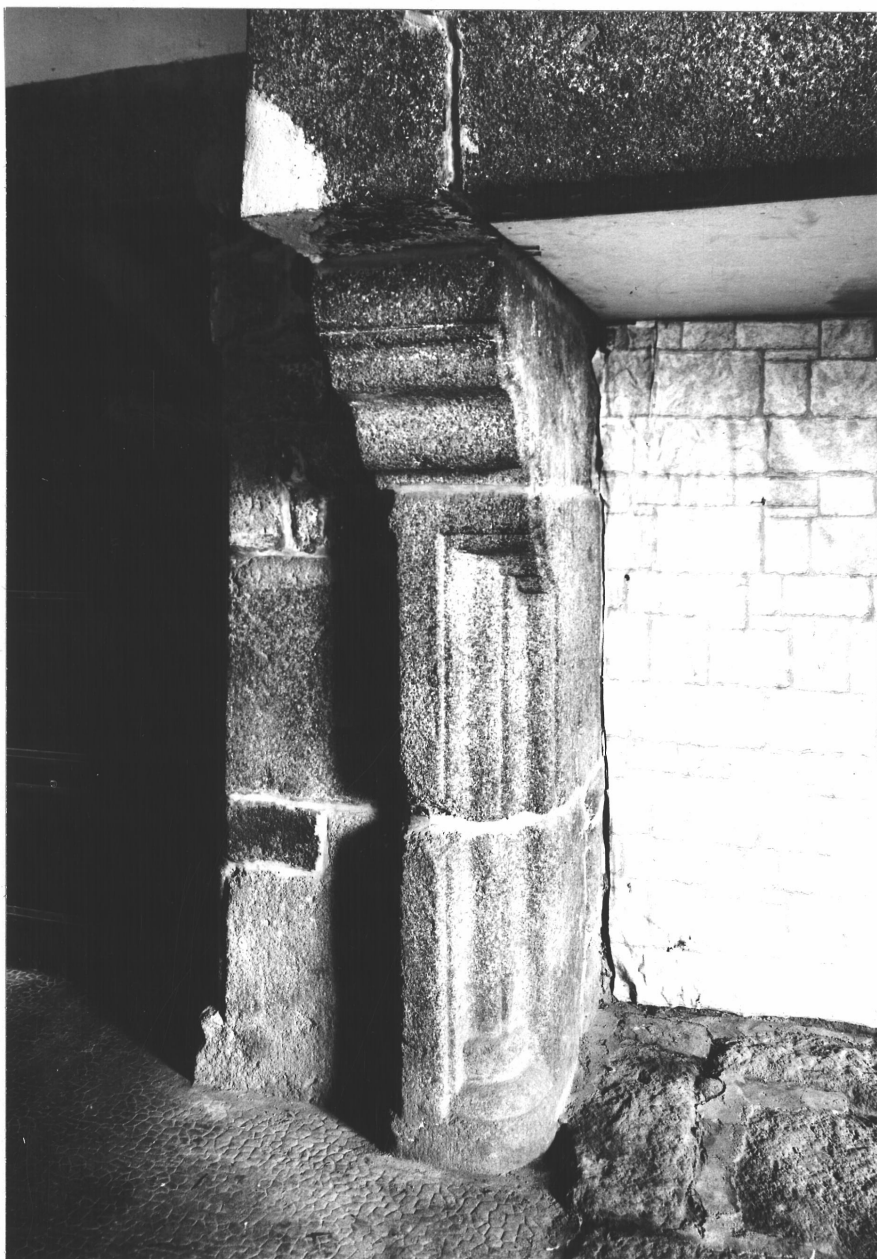
7I.22.257 V

Cheminée : détail du  
piédroit Nord

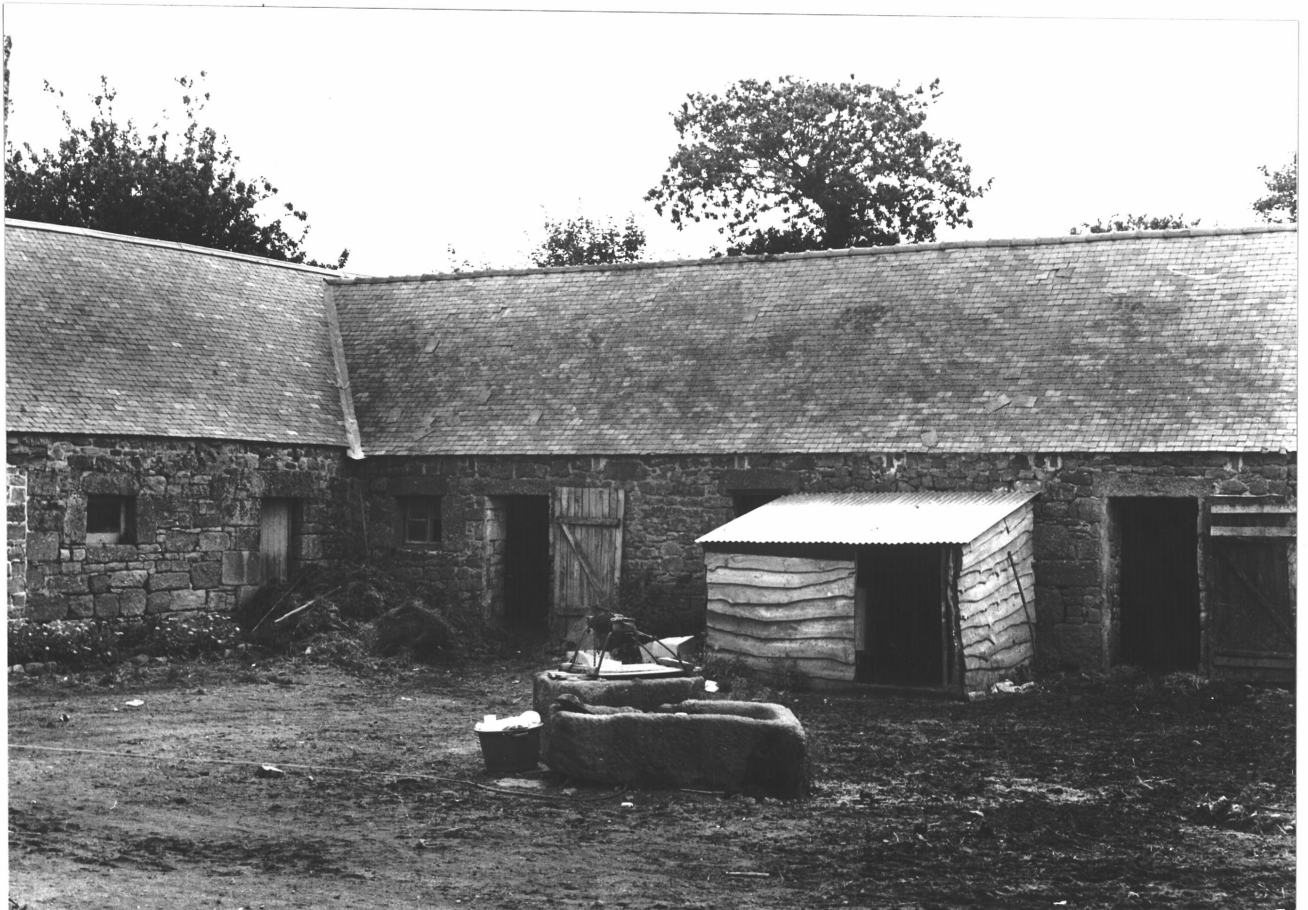
67.22.23I Z

#### AILE SUD

Deux portes et deux fenêtres s'ouvrent sur la face antérieure ; la fenêtre près de l'angle Sud-Est porte sur son linteau une toute petite accolade.

Une fenêtre au pignon Ouest. Une porte bouchée sur la façade postérieure, à linteau mouluré d'une accolade.

Communs au Sud de la cour
