PLOURAC H

EGLISE DITE CHAPELLE

SAINTE GUENOLE

État de conservation : MAUVAIS ETAT

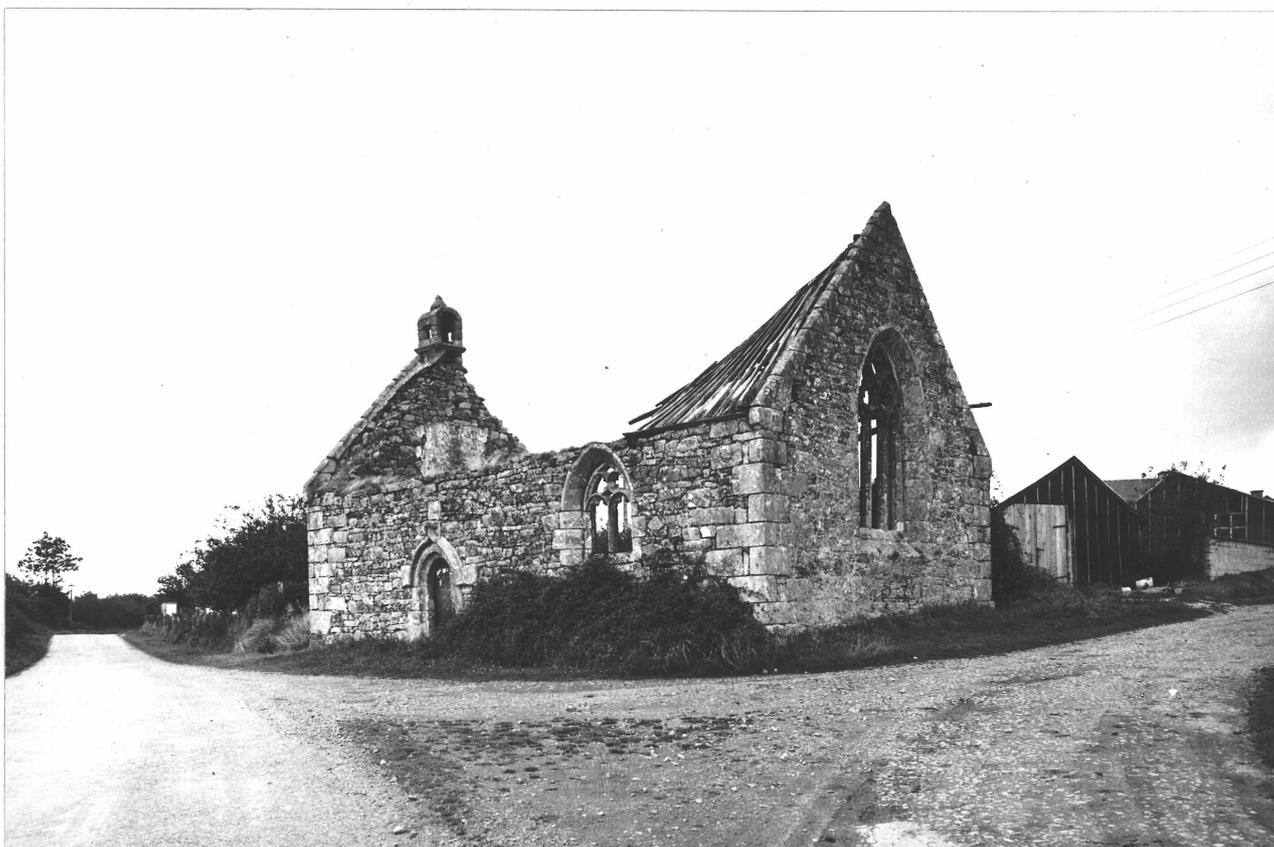
68.22.I42I V

Chapelle située au carrefour de la route départementale Flus-  
quelles-Flourac<sup>h</sup> et d'un chemin de terre menant au village de Runçors, qui la  
longent respectivement au Sud et à l'Est. Les maisons du village bordent la chapelle  
au Nord. Le terrain est en légère pente vers le Sud (cf. photos 1 à 2).

Vue générale Sud-Est

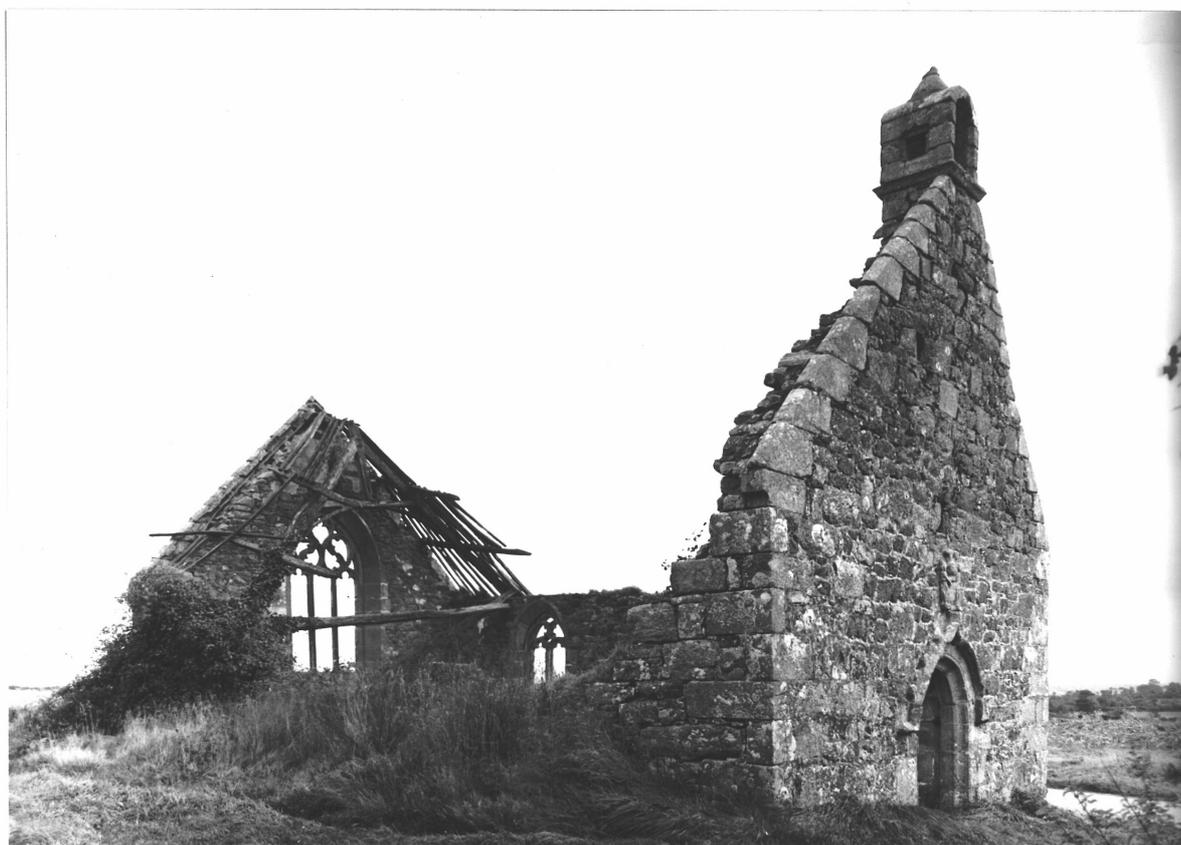
68.22.I423 V

Vue générale Nord-Ouest

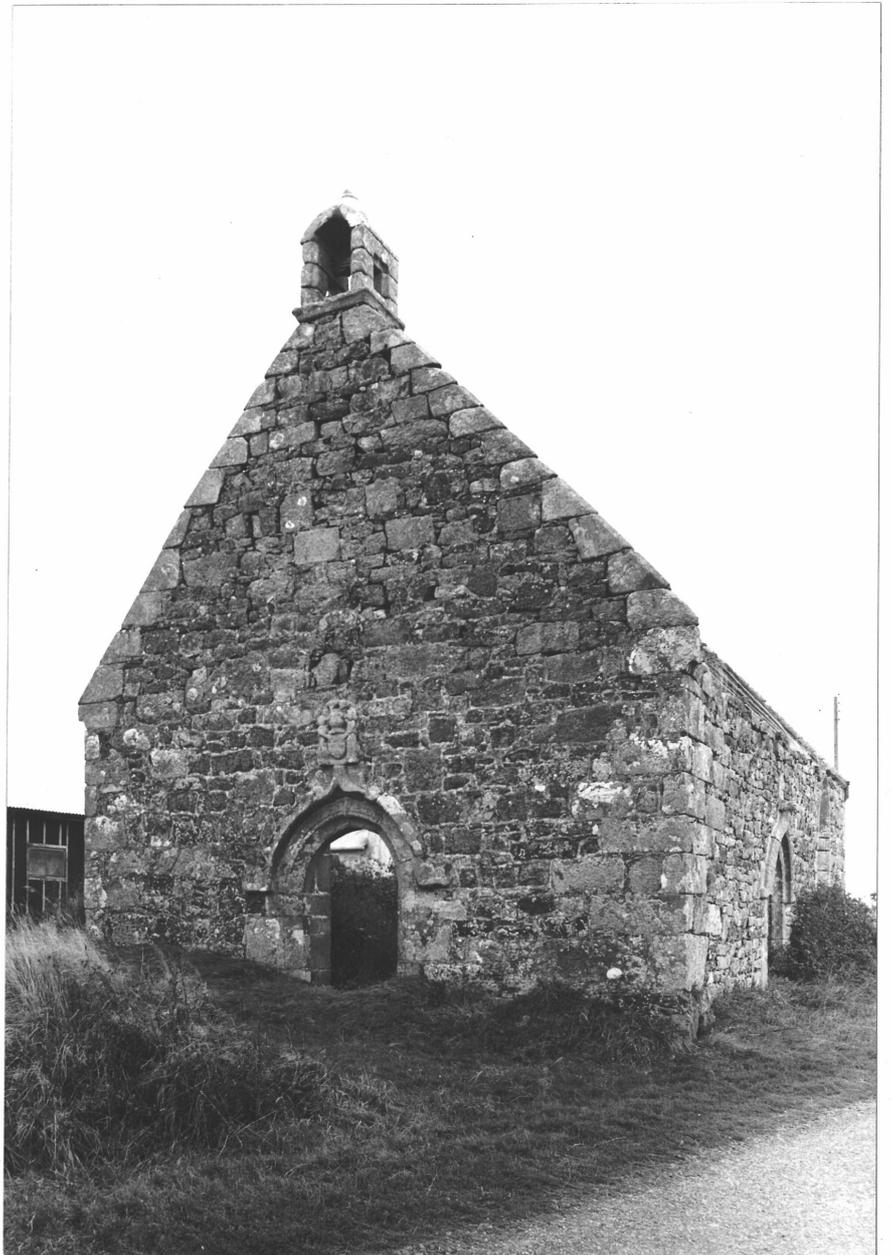
68.22.I427 V

- Mur Ouest ; porte en arc surbaissé à deux rouleaux

Façade-pignon aux rampants appareillés en lits horizontaux, scandés d'un petit clocheton au mi du mur. Porte axiale en plein cintre, moulurée d'un cavet entre deux tores. Arc souligné par une archivolte à crochets et retours horizontaux au niveau de l'imposte. A la clé, pierre sculptée de deux anges tenant unécu illisible surmonté d'un heaume (cf. photo 4).

Le clocheton est constitué d'une petite chambre de plan rectangulaire, reposant sur une plate-forme moulurée en doucine et couverte d'une voûte en berceau brisé. Elle est entièrement ouverte sur les faces Est et Ouest. Des petites baies carrées à linteau échanuré en accolade et chambranle chanfreiné couvrent les faces Nord et Sud. Un épi conique forme l'amortissement.

Face Ouest - vue générale

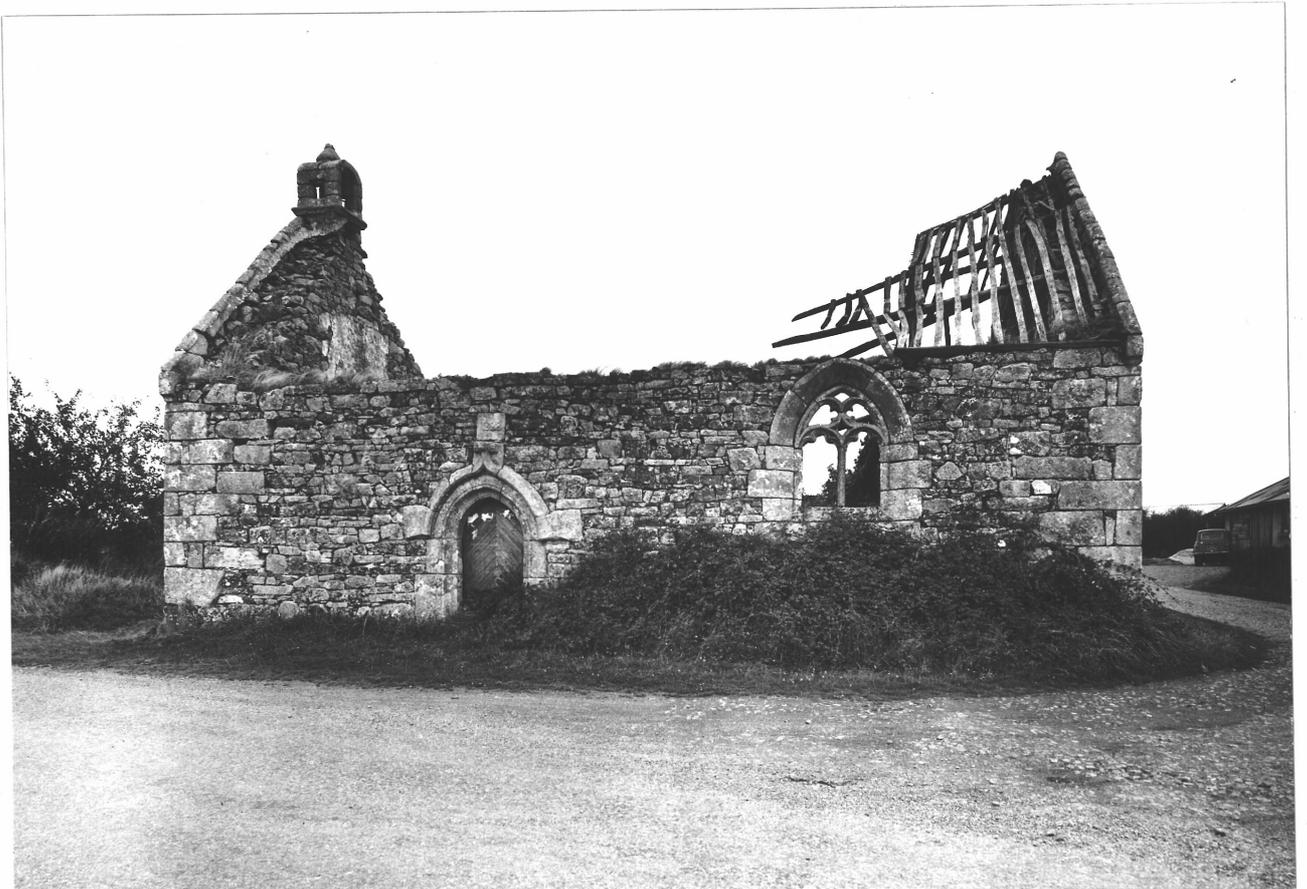
68.22.I426 V

Porte de même type qu'en face Ouest. Archivolte à fleuron, sans crochets. Au-dessus, pierre datée 1828. Fenêtre en arc brisé, ébrasée ; réseau constitué de deux lancettes en plein cintre à intrados trilobé, surmontées de deux soufflets trilobés (cf. photo 5).

La date 1828 relevée au-dessus de la porte Sud marque sans doute la fin de ces travaux.

Face Sud - vue générale

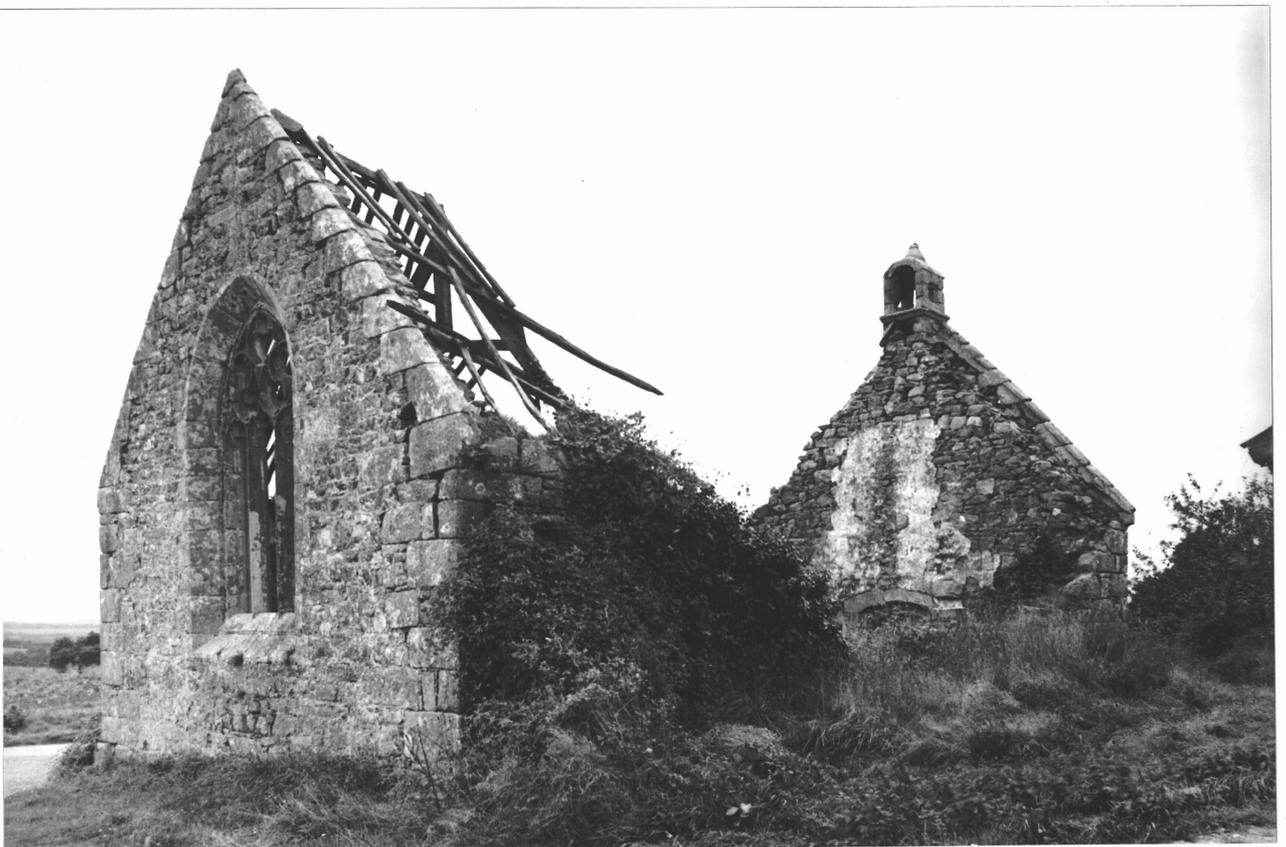
68.22.I4I9 V

Effondrée (cf. photo 6).

L'édifice est aujourd'hui complètement en ruine (toiture et mur Nord effondrés).

Face Nord - vue générale

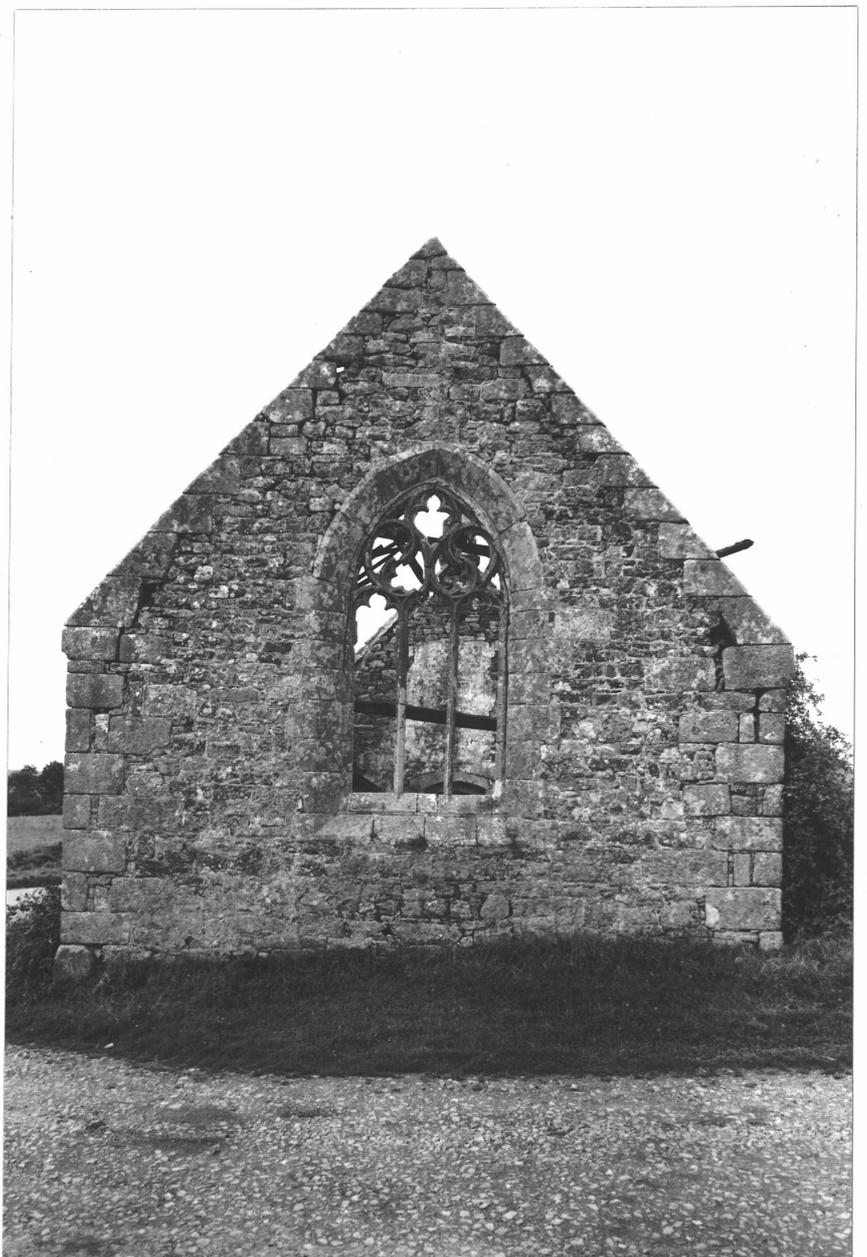
68.22.I424 V

Façade-pignon aux rampants appareillés en lits horizontaux. Grande baie axiale en arc brisé, ébrasée ; réseau constitué de trois lancettes en plein cintre à intrados trilobées, surmontées de trois soufflets où s'inscrivent les mouchettes trilobées (cf. photo 7).

Les réseaux flamboyants des baies Sud et Est font dater l'édifice du XVIème siècle.

Face Est - vue générale

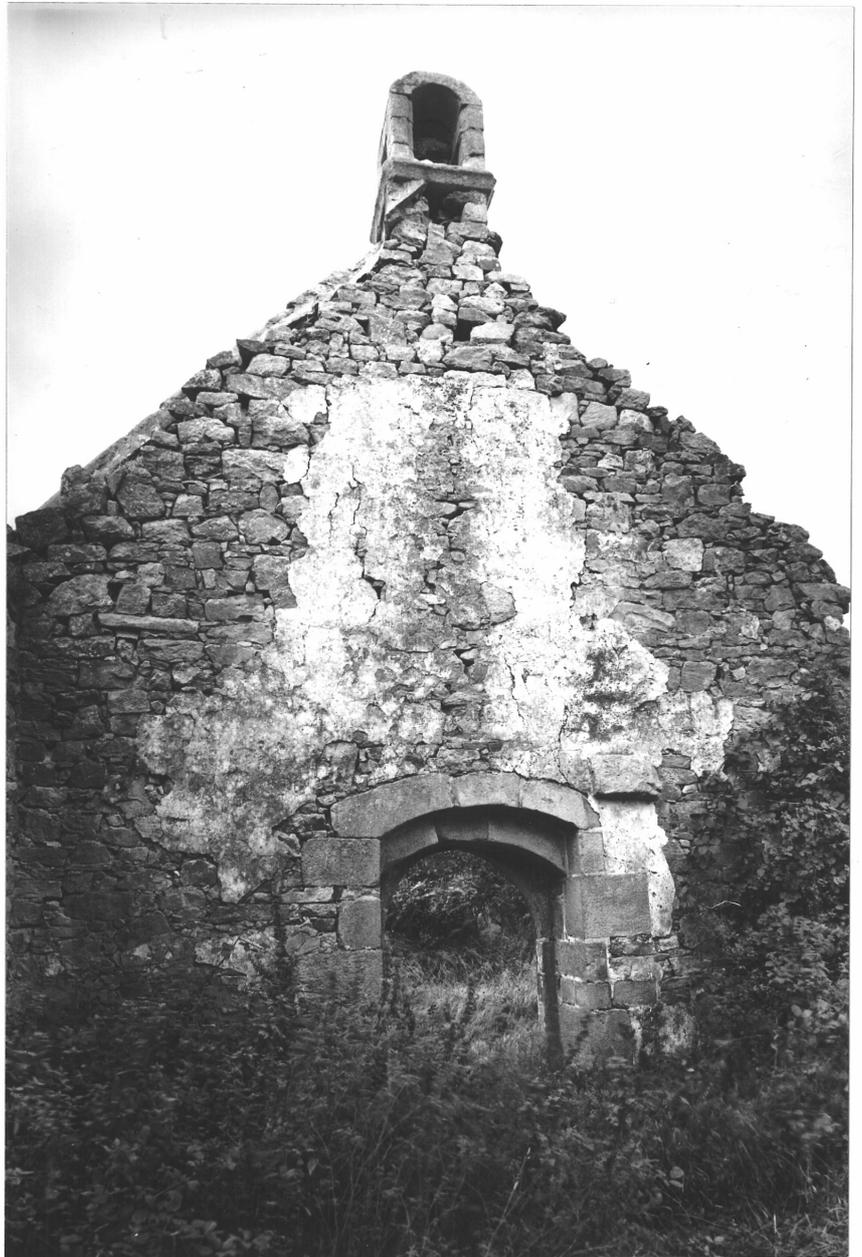
68.22.I422 V

Vue générale du revers  
du mur Ouest

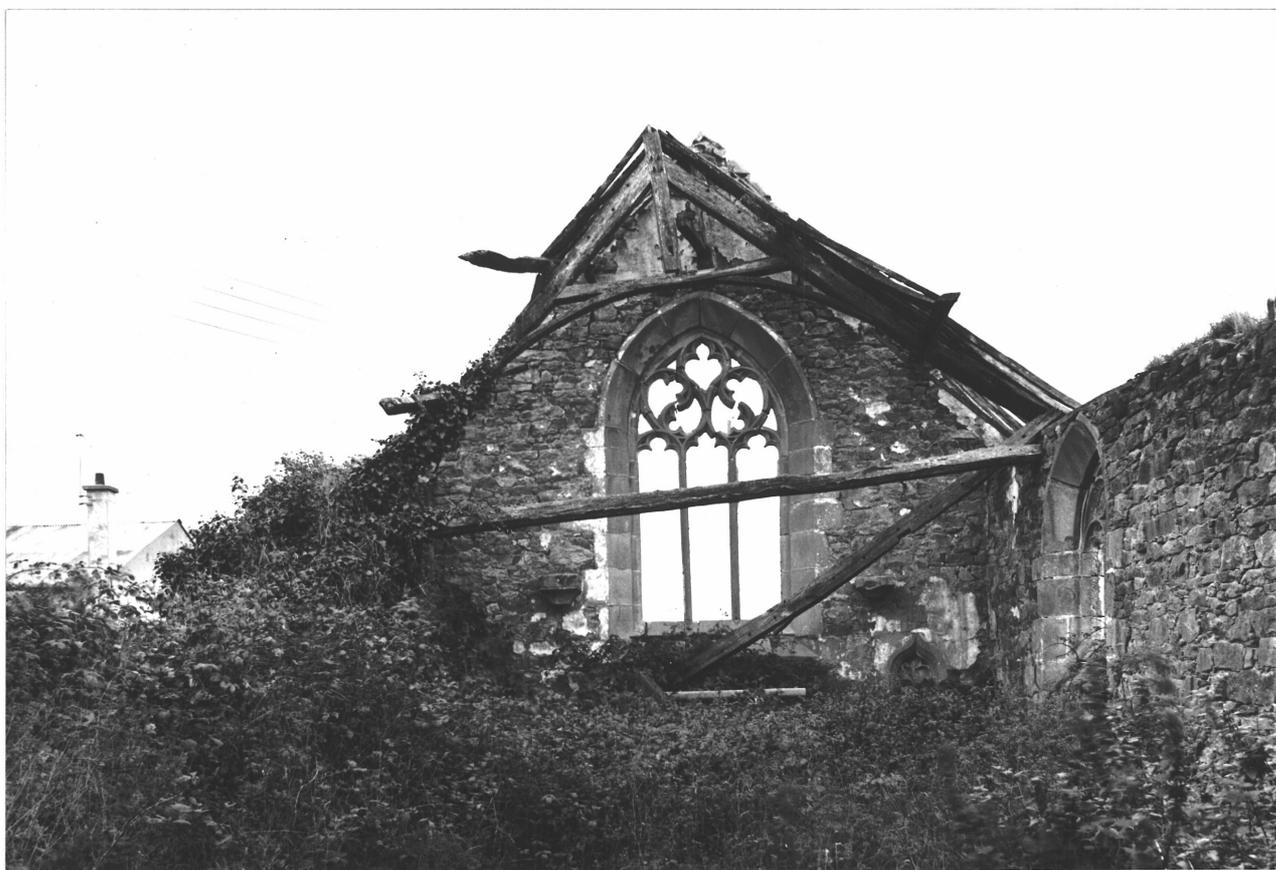
68.22.1425 V

- Mur Est : grande fenêtre axiale en arc brisé, ébrasée à réseau de gruit (cf. Elevations Extérieures). Sous la fenêtre, autel de gruit à table débordante moulurée d'un cavet, accosté d'une petite crédence en accolade à intrados trilobé (cf. photos 9 & 10). Deux consoles en cul-de-lampe de part et d'autre de la fenêtre.

Une partie de la charpente subsiste à l'Est (une ferme, cf. photo 9). Ferme à entrait, entrait retroussé, poinçon ; les arbalétriers s'engagent à tenon et mortaise dans la partie supérieure du poinçon. Celui-ci s'embrève à tenon et mortaise dans l'entrait retroussé. Ces arbalétriers portent deux cours des pannes de chaque côté, soutenues par des échantignolles. Des aisseliers courbes s'embrèvent dans les arbalétriers et les entrails retroussés ; ils formaient l'armature d'un lambris, aujourd'hui disparu. Il subsiste un départ de panne sous-faîtière engagée dans le mur Est, au-dessus de la baie.

Toutes les pièces de la charpente sont assemblées par des chevilles de bois.

Vue du revers du mur Est

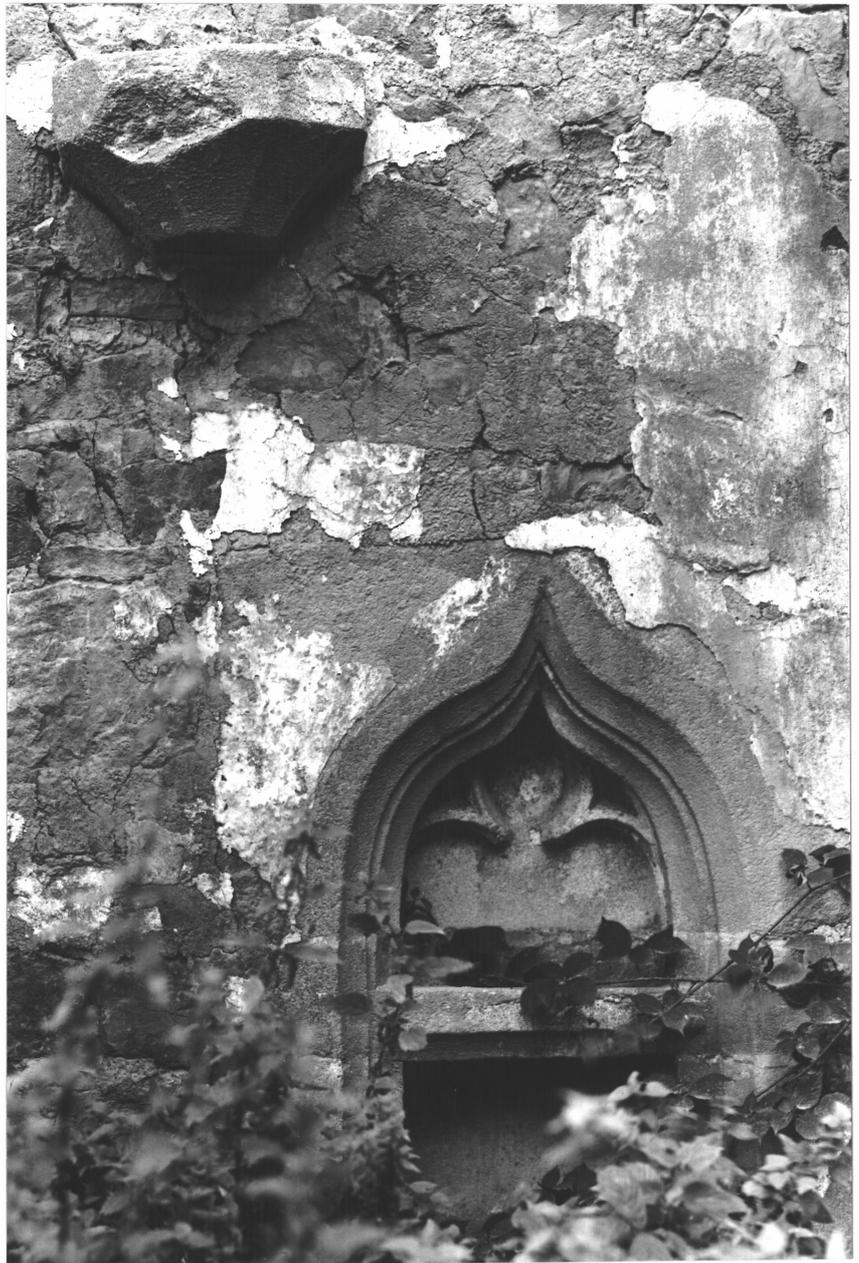
68.22.I420 V

Mur Est : détail de la  
crédence à droite de l'autel

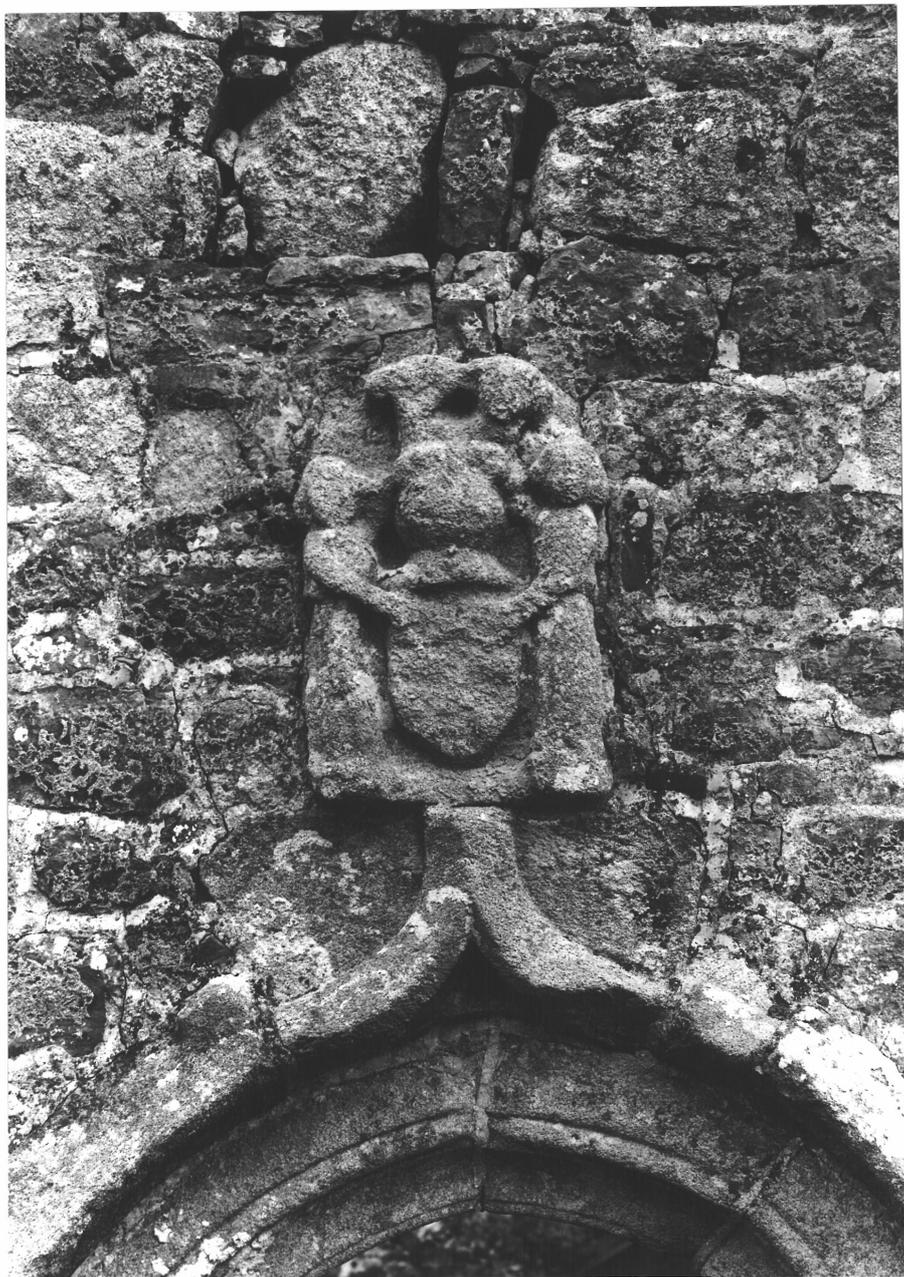
68.22.I428 V

Face Ouest : détail de l'écu  
au-dessus de la porte
