PLOURAC H
commune

MAISONS, FERMES

IA 00003367

HISTORIQUE ET CONCLUSIONS: EDIFICE DES 18E ET 19E SIECLES;CHRONOGRAMMES:
1731,1733,1737,1743,1744,1754,1773

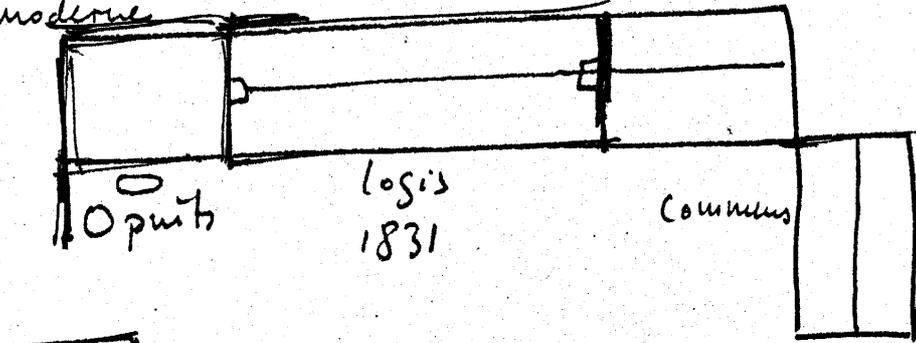
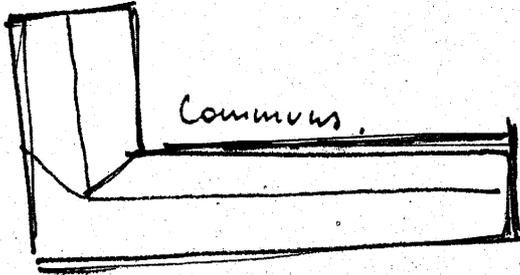
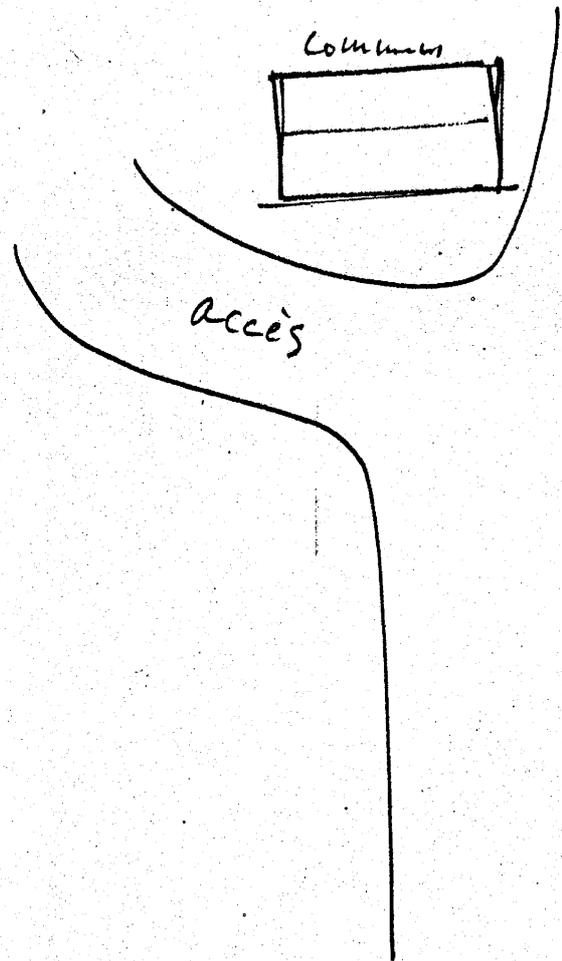
Plan au sol

Sol en ciment

(1) Cheminée affleurie, à linteau monolithique sur consoles baises gravées d'un X - pieds droits chanfreinés. 3 niches dans le vent.

L = 260 cm

H = 185 cm

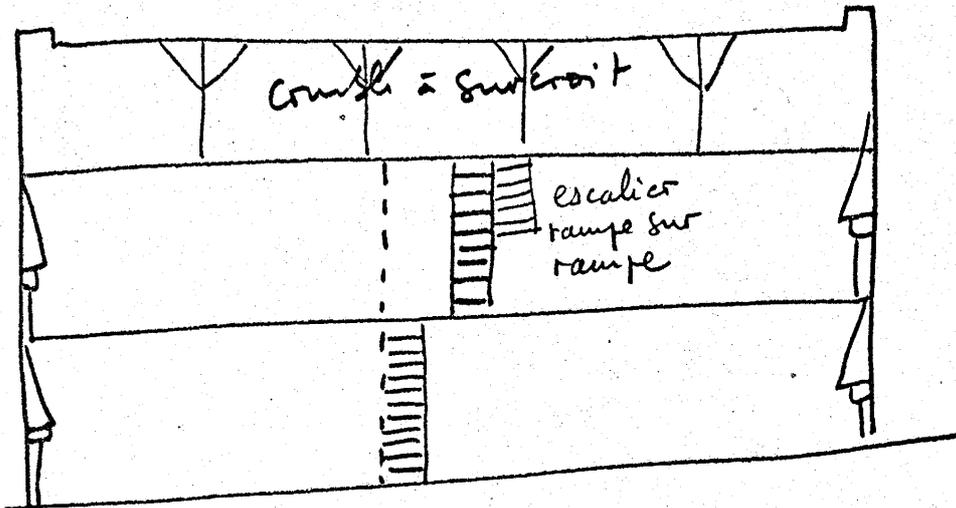
Coupe long. longitudinale

- Appareil . irrégulier de grès - encadrements en granit
- Elevations façade ordonnance = trois travées d'ouvertures rectangulaires, porte axiale - fenêtre de l'étage datée 1831
- Puits . plan circulaire . en granit
H : 96 cm
D : 154 cm

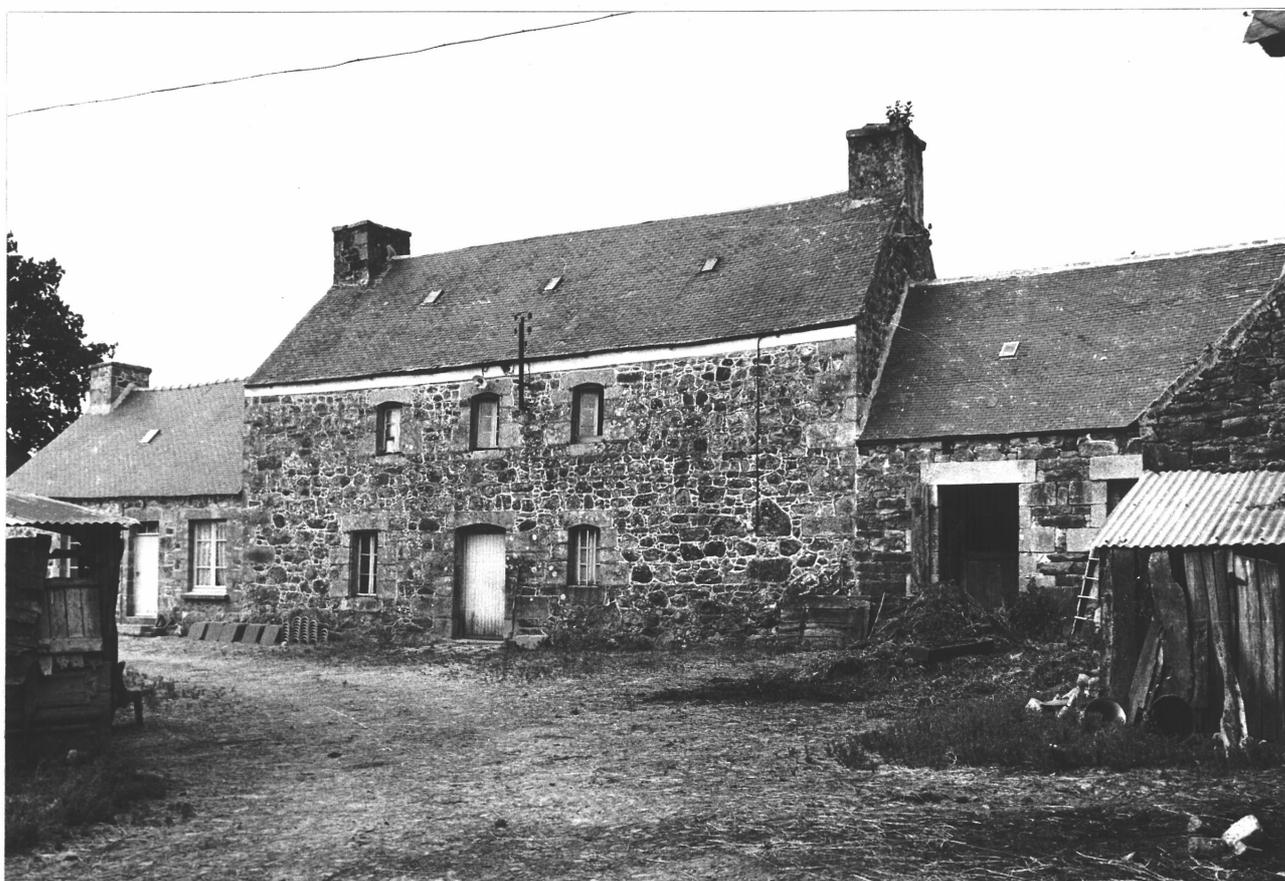
68.22.1947 Z

MAISON A BALANOU

Vue générale Sud

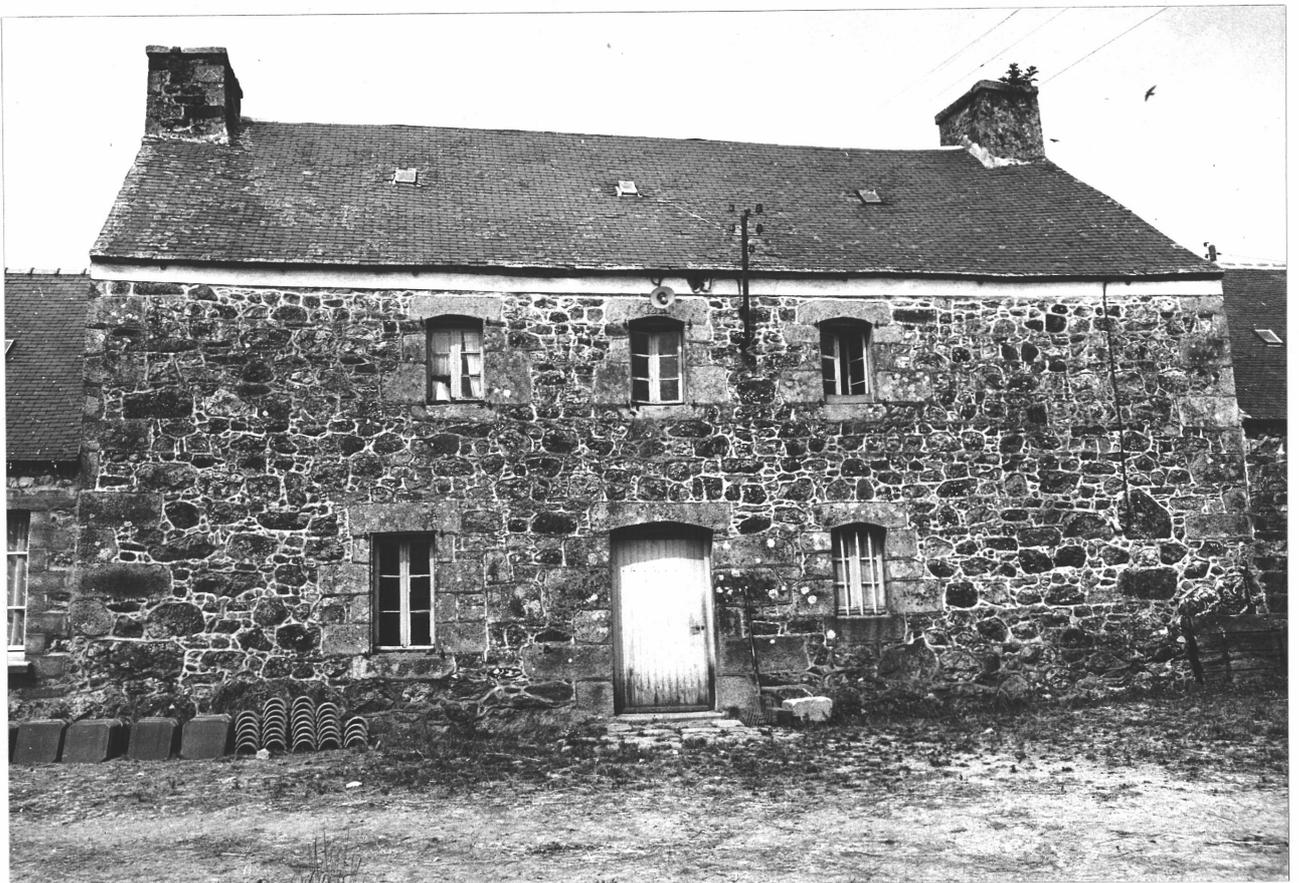
68.22.1946 Z

Façade Sud

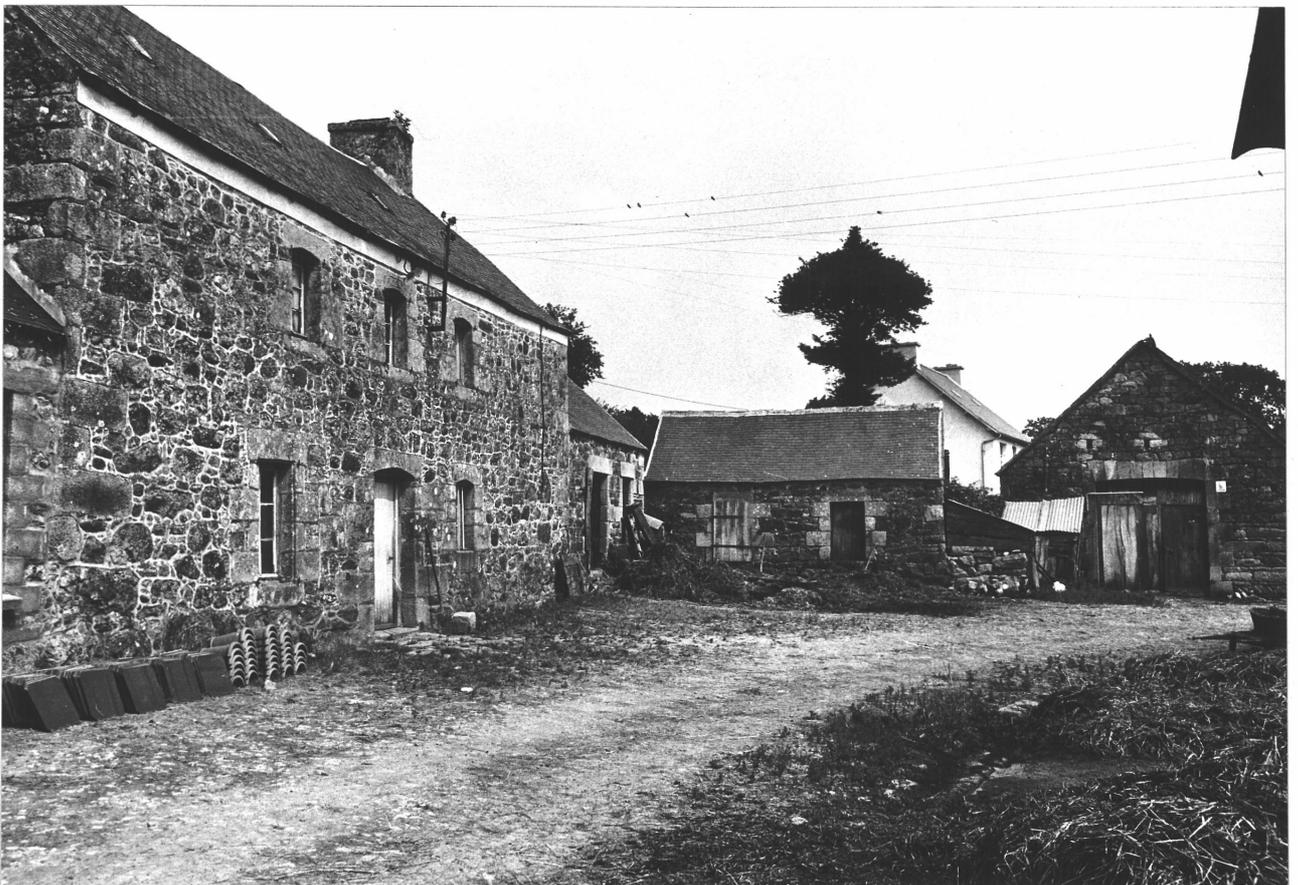
68.22.1945 Z

MAISON A BALANOU

Vue générale Ouest des bâtiments

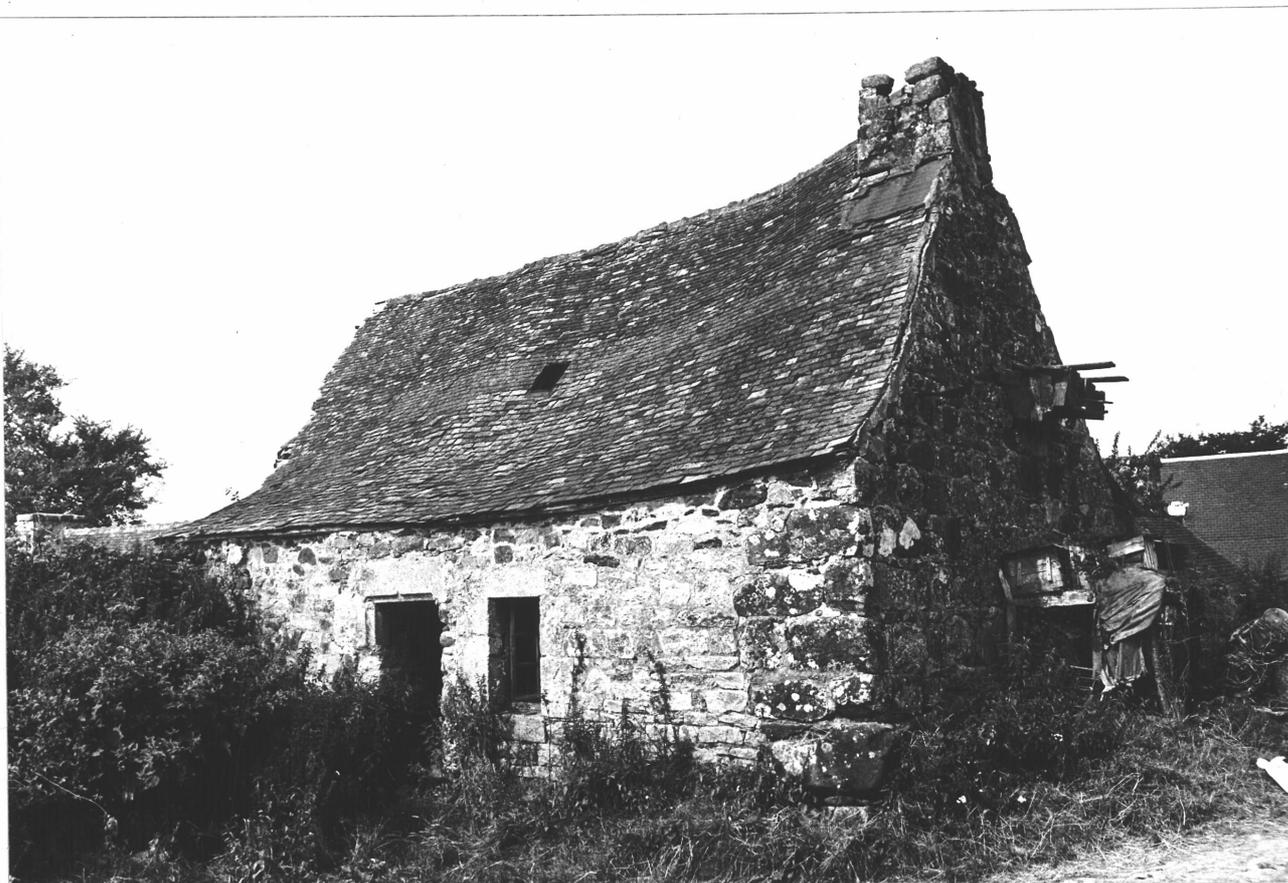
68.22.1952 Z

| 2 - Bâtiments au Sud-Ouest de la cour | 68.22.1953 Z |

MAISON A CALANHEL

Façade

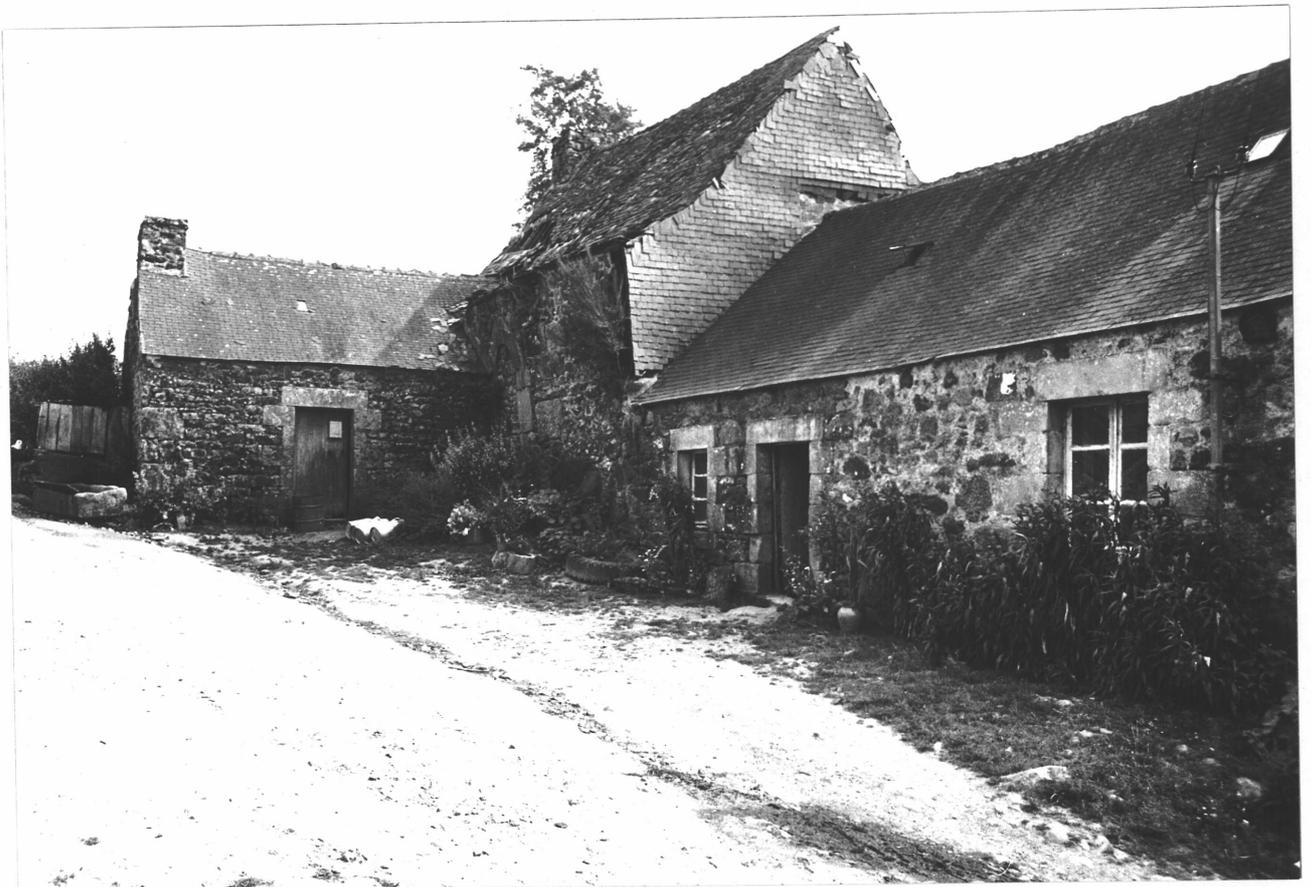
68.22.1953 Z

MAISON A CALANHEL

Bâtiments au Sud-Ouest de la cour

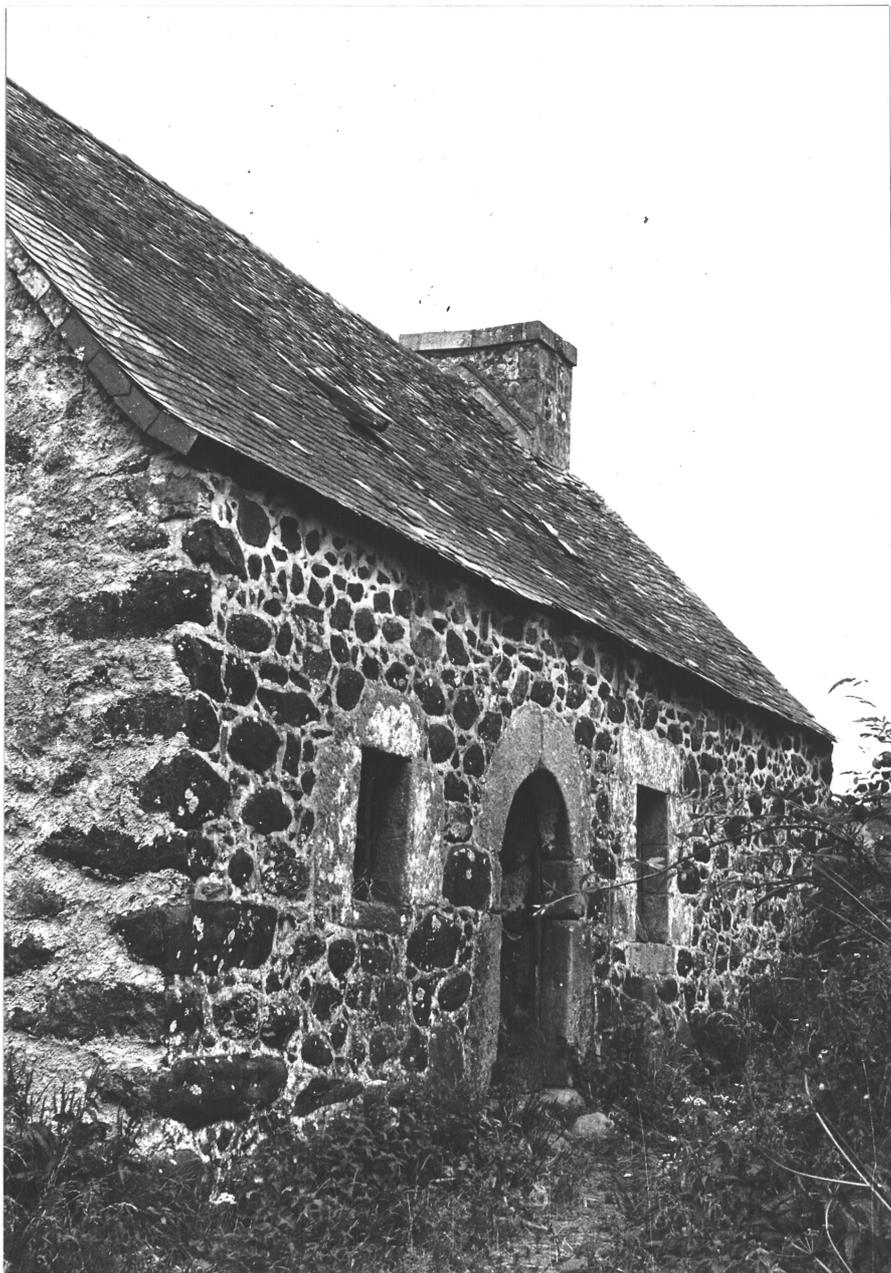
68.22.I99I Z

Façade de la maison
à l'entrée du village

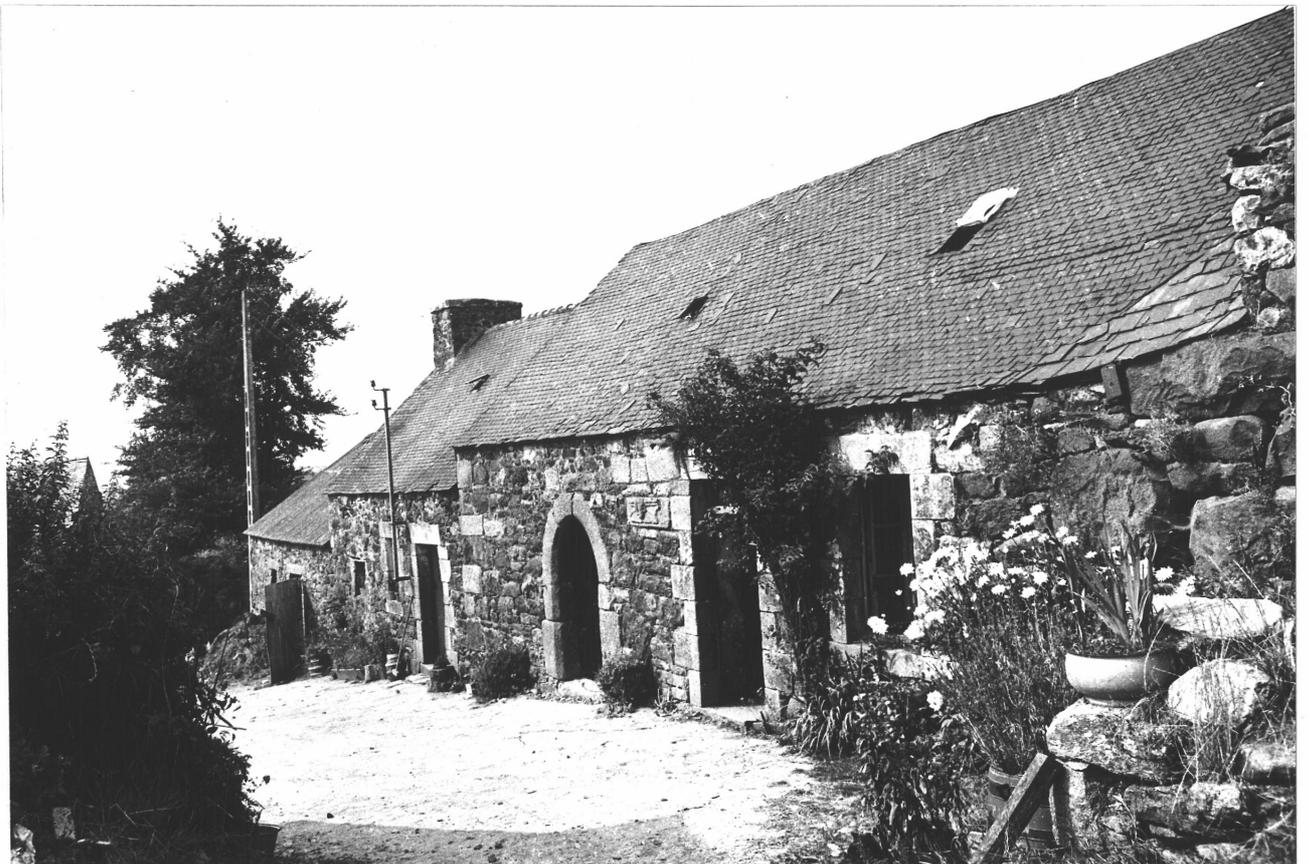
68.22.1951 Z

- Trois maisons en alignement, dont l'une est ancienne.

- Maison rectangulaire allongée.

un niveau d'ouvertures en façade : une porte en arc brisé, chanfreinée, une porte rectangulaire récente et une fenêtre rectangulaires. Entre les deux portes, une pierre sculptée (cf. photo). Petit appareil de grès et schiste, ouverture en granite;

MAISON A CALANHEL

Cour

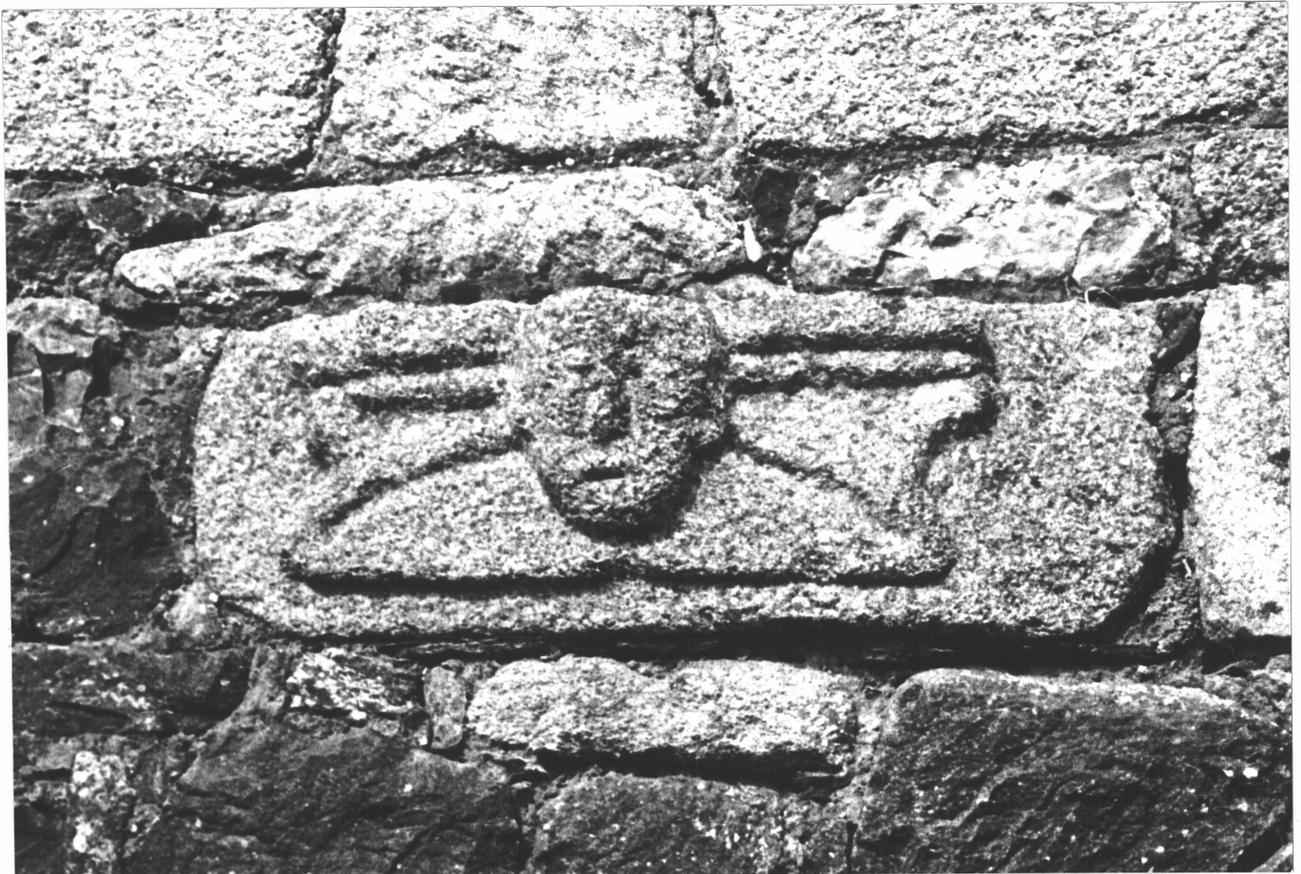
68.22.1954 Z

Détail de la pierre sculptée
d'une maison de l'alignement Nord

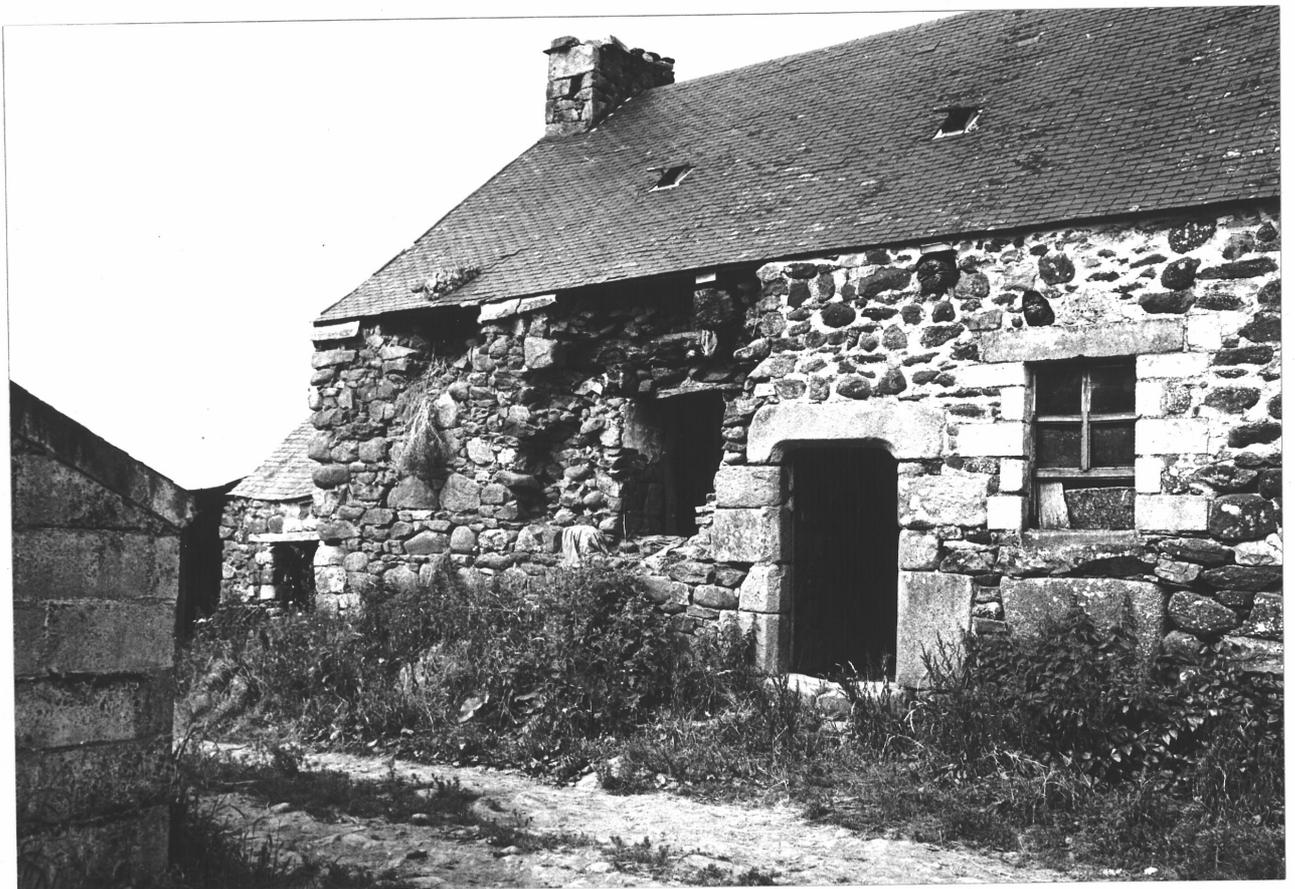
68.22.I955 Z

Façade antérieure

UNE porte chanfreinée, à linteau monolithe, échancrée en anse de panier et une fenêtre rectangulaire refaite.

Appareil irrégulier, granite pour les ouvertures; une souche de cheminée au pignon.

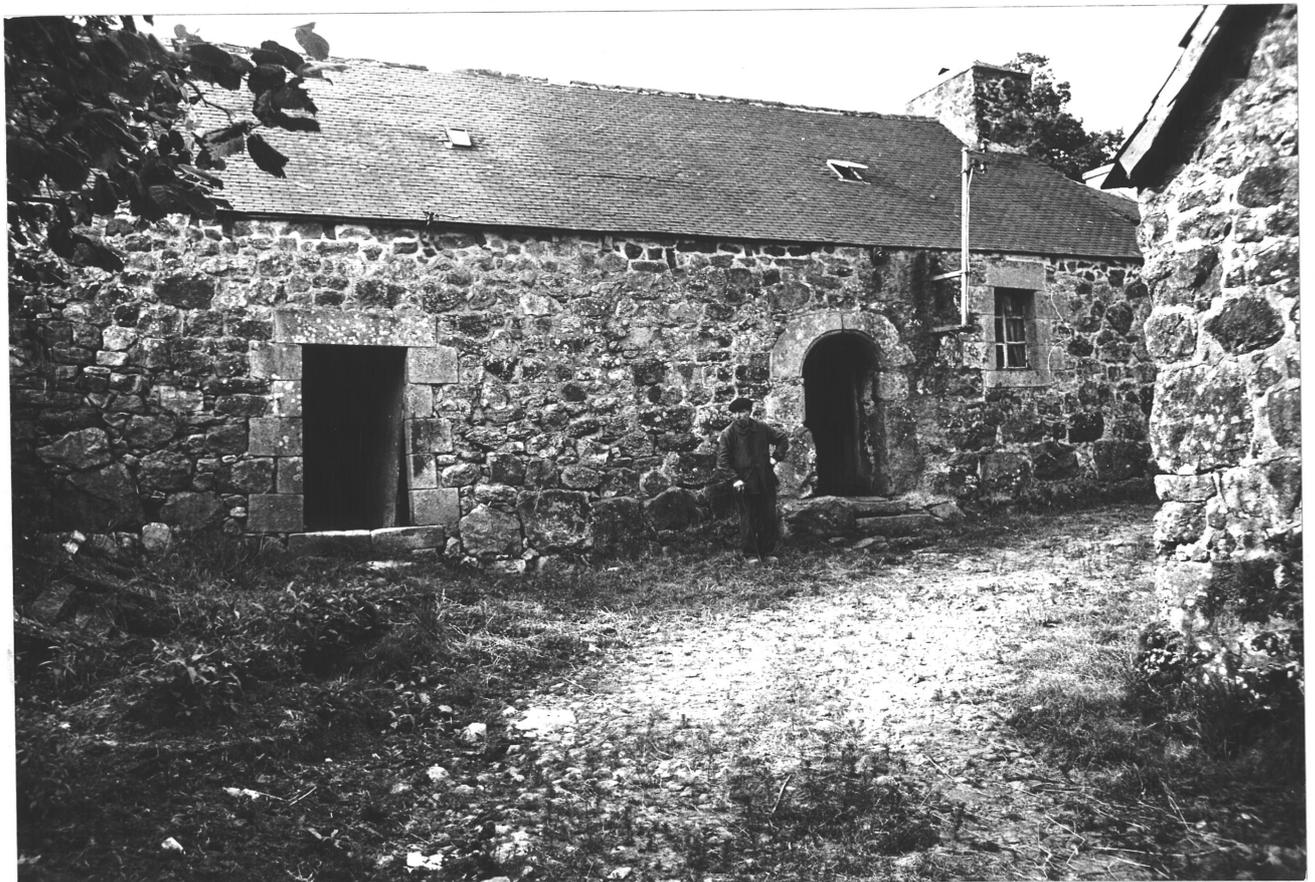
68.22.1960 Z

Façade antérieure de la maison

Une porte plein cintre à deux claveaux moulurés d'un quart de rond et une fenêtre rectangulaire pour le logis; une porte moderne pour l'étable.

Appareil irrégulier de grès, gros blocs en soubassement.

Ouvertures en granite gris à grain fin.

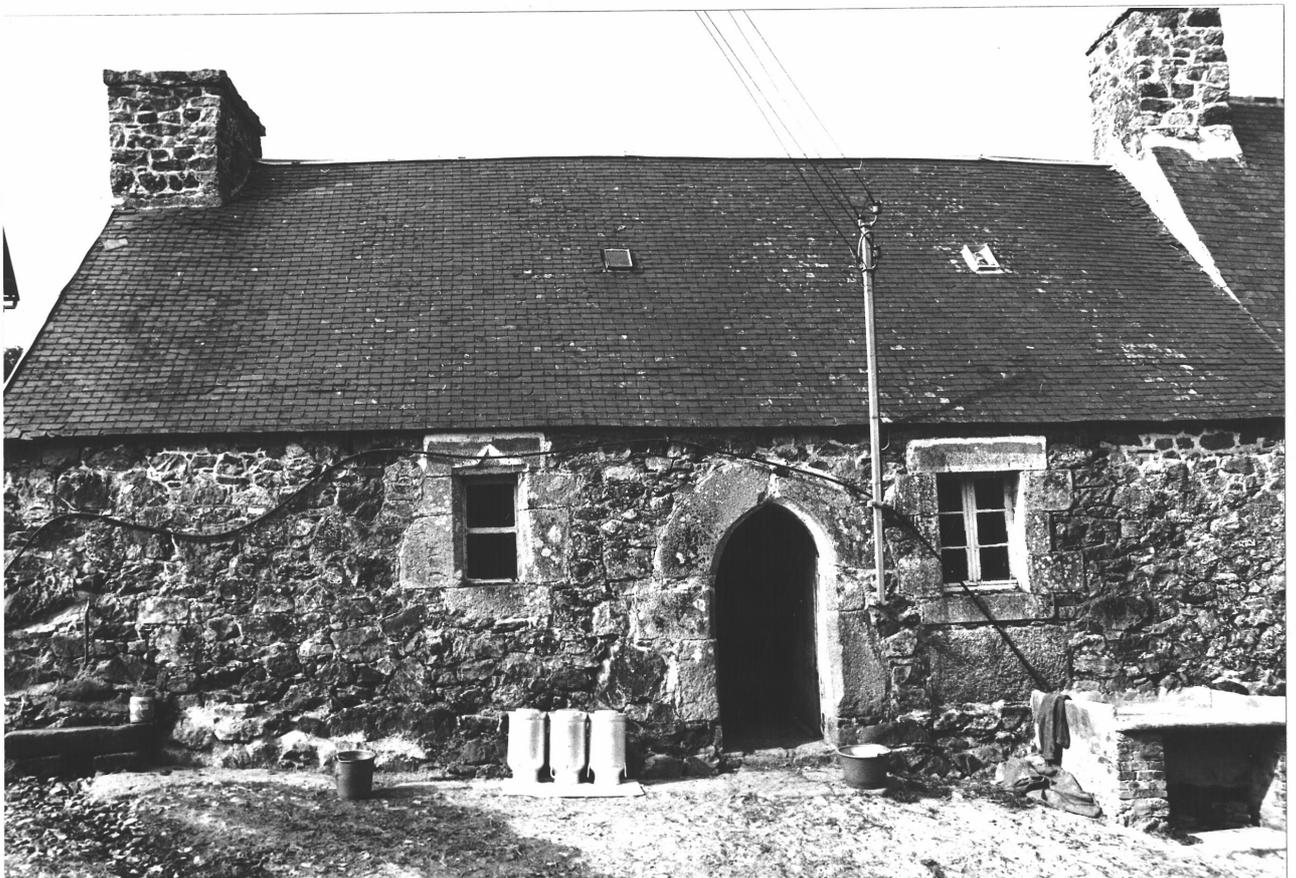
68.22.1958 Z

Maison à l'Ouest - façade antérieure

Maison basse, pièce unique. Rez-de-chaussée et comble. Une porte en arc brisé à deux claveaux entre deux fenêtres rectangulaires.

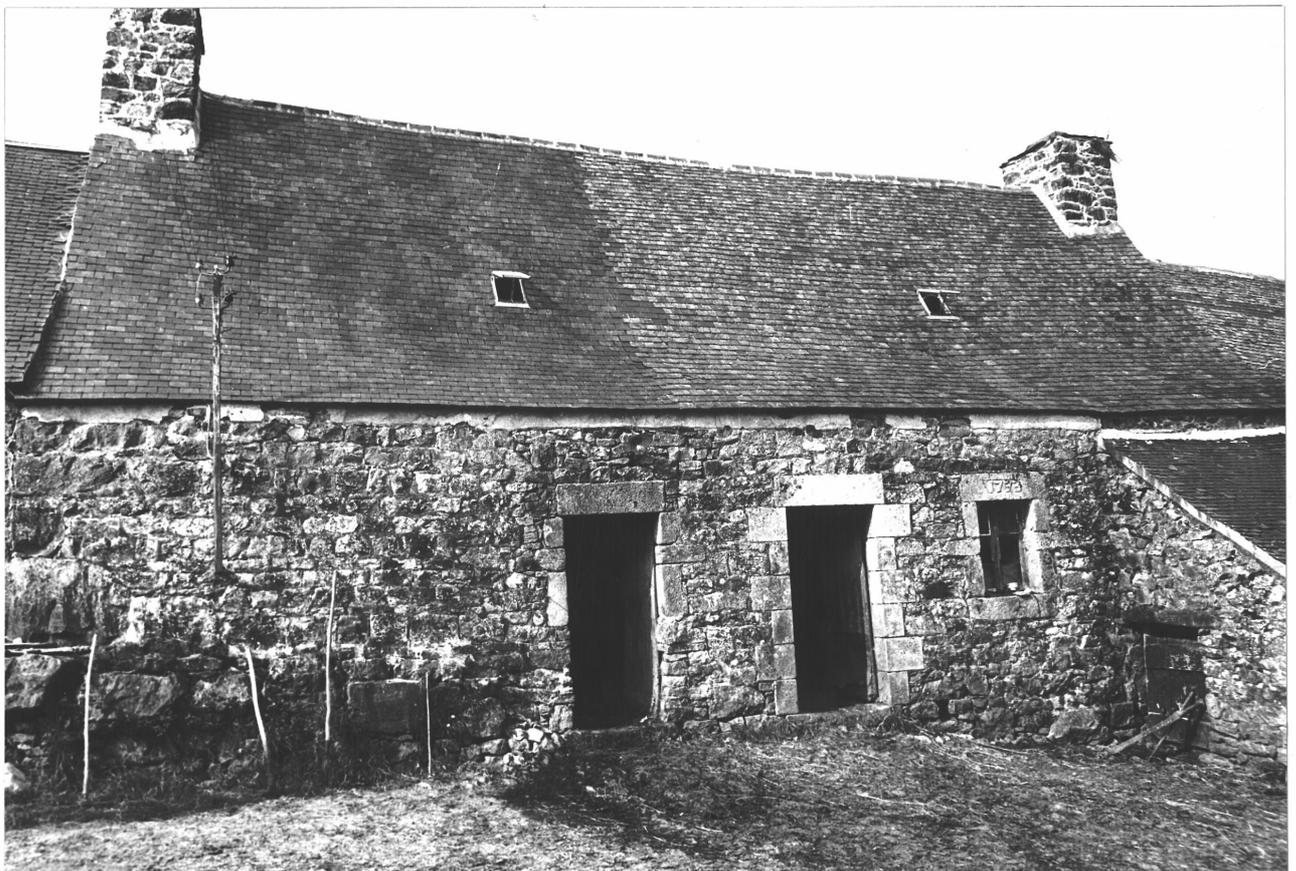
68.22.1957 Z

Maison à l'Est - façade antérieure

Maison légèrement plus haute, plus allongée, datée 1773. Deux portes rectangulaires jumelées et une fenêtre rectangulaire. Appareil irrégulier, encadrements en granite.

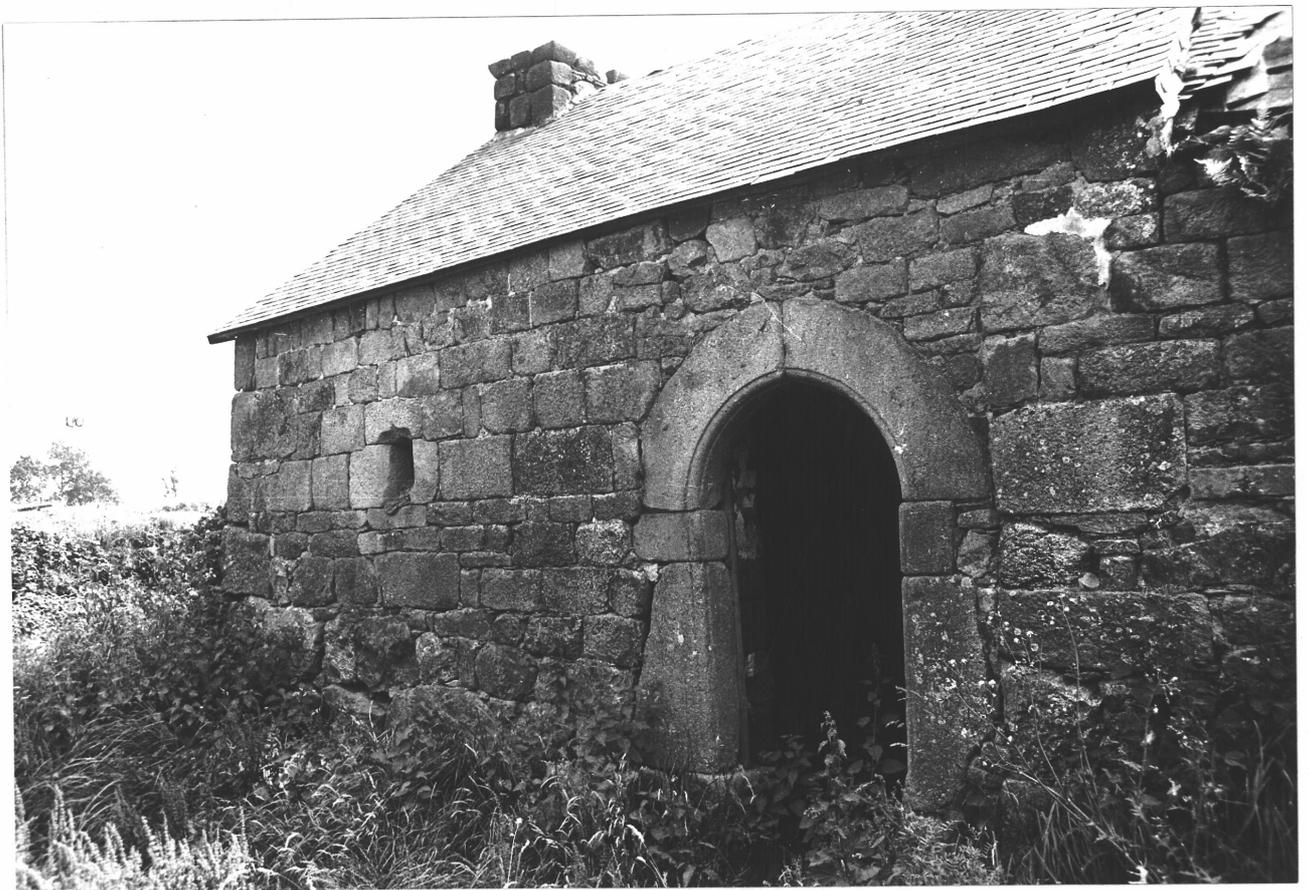
68.22.I948 Z

Façade antérieure de la maison Est

Une porte plein cintre à deux claveaux, moulurée d'un quart de rond. Une petite fenêtre à linteau mouluré d'une accolade. Moyen appareil irrégulier de granite.

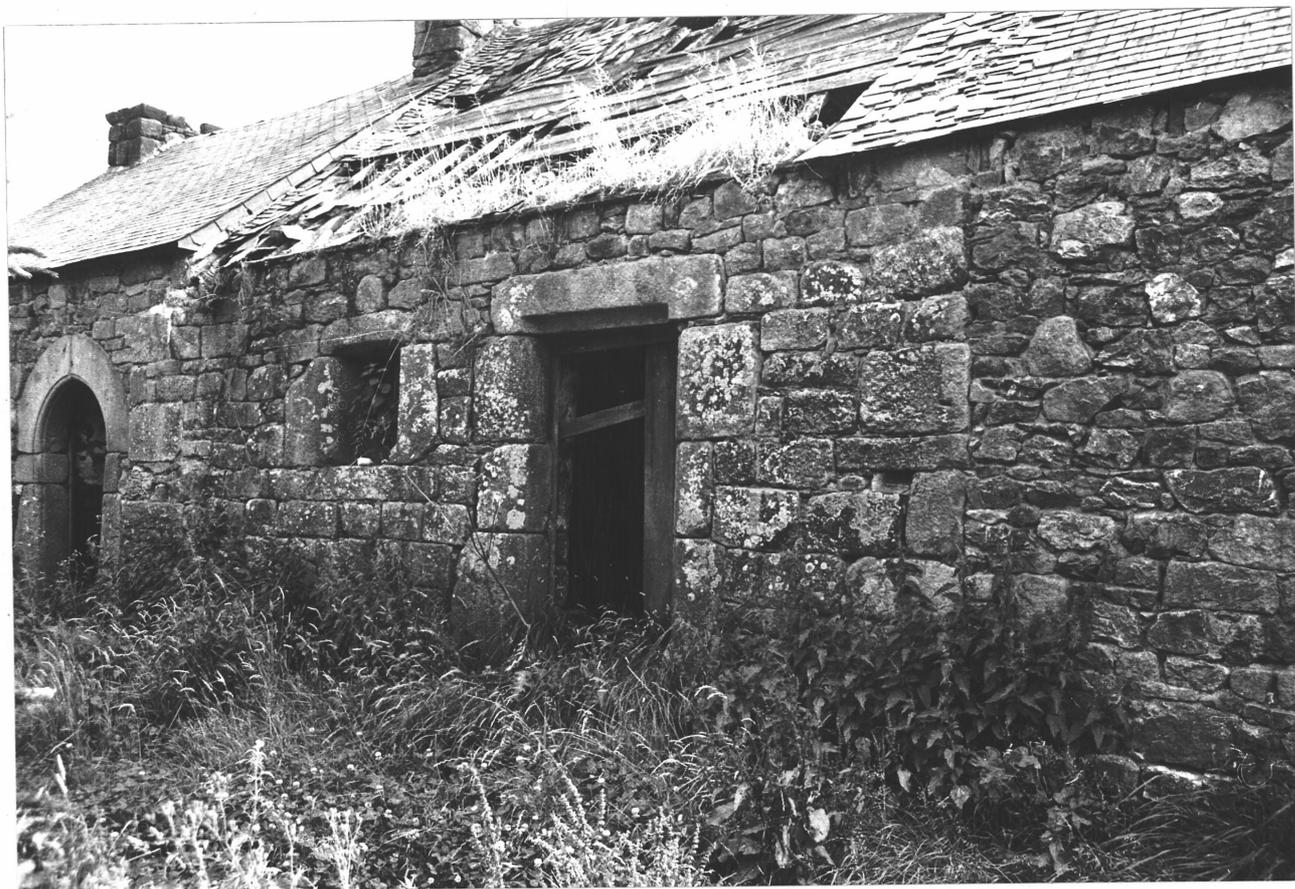
68.22.1949 Z

Façade antérieure de la maison Ouest

Une porte rectangulaire à linteau monolithe chanfreiné et une petite fenêtre rectangulaire chanfreinée. Moyen appareil irrégulier, encadrements en granite.

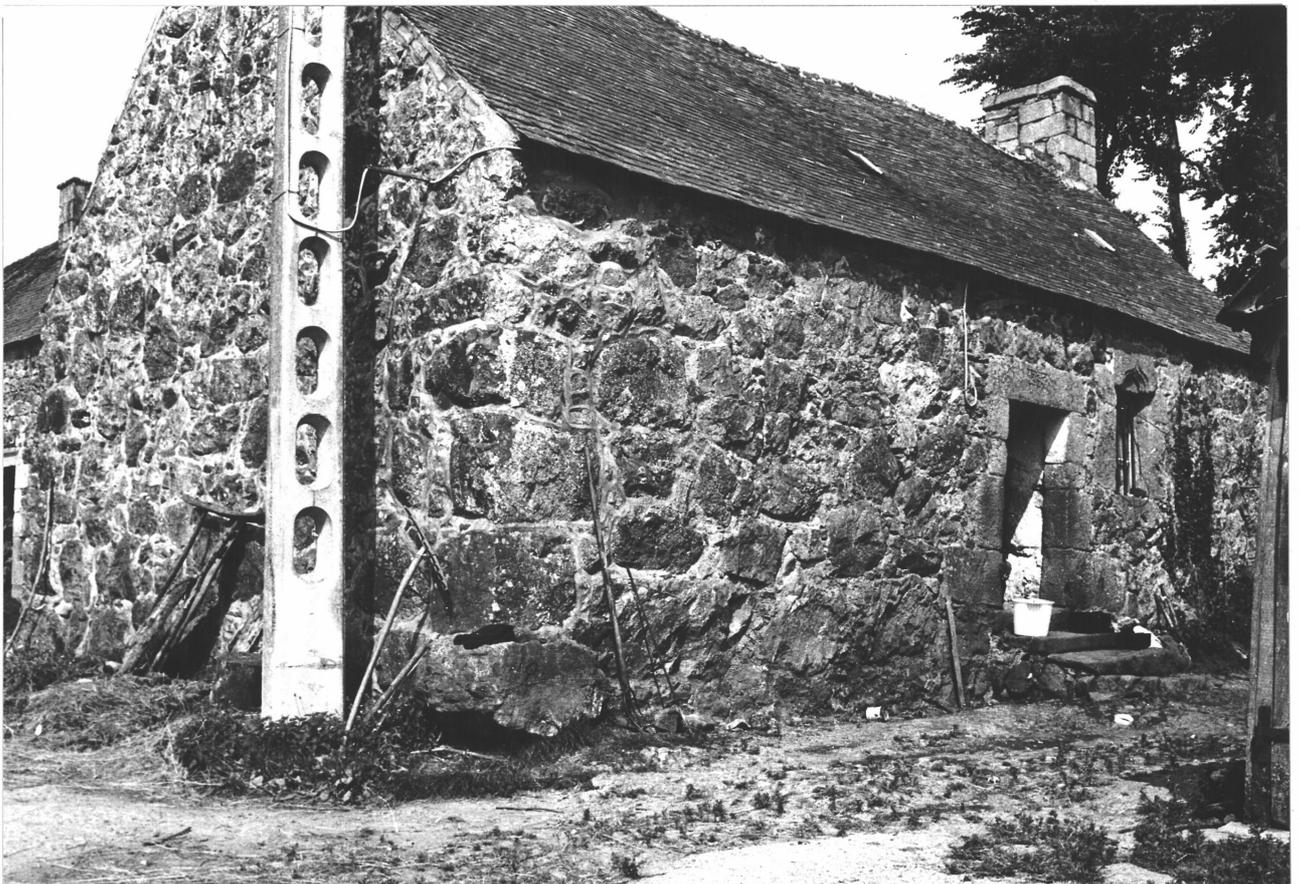
68.22.1935 Z

Façade antérieure

Petite maison basse, datée 1837

Plan rectangulaire, rez de chaussée et comble.

Une porte rectangulaire et une fenêtre rectangulaire à linteau orné d'une accolade.

Moyen et gros appareil irrégulier; encadrements en granite.

Une souche de cheminée en granite au pignon.

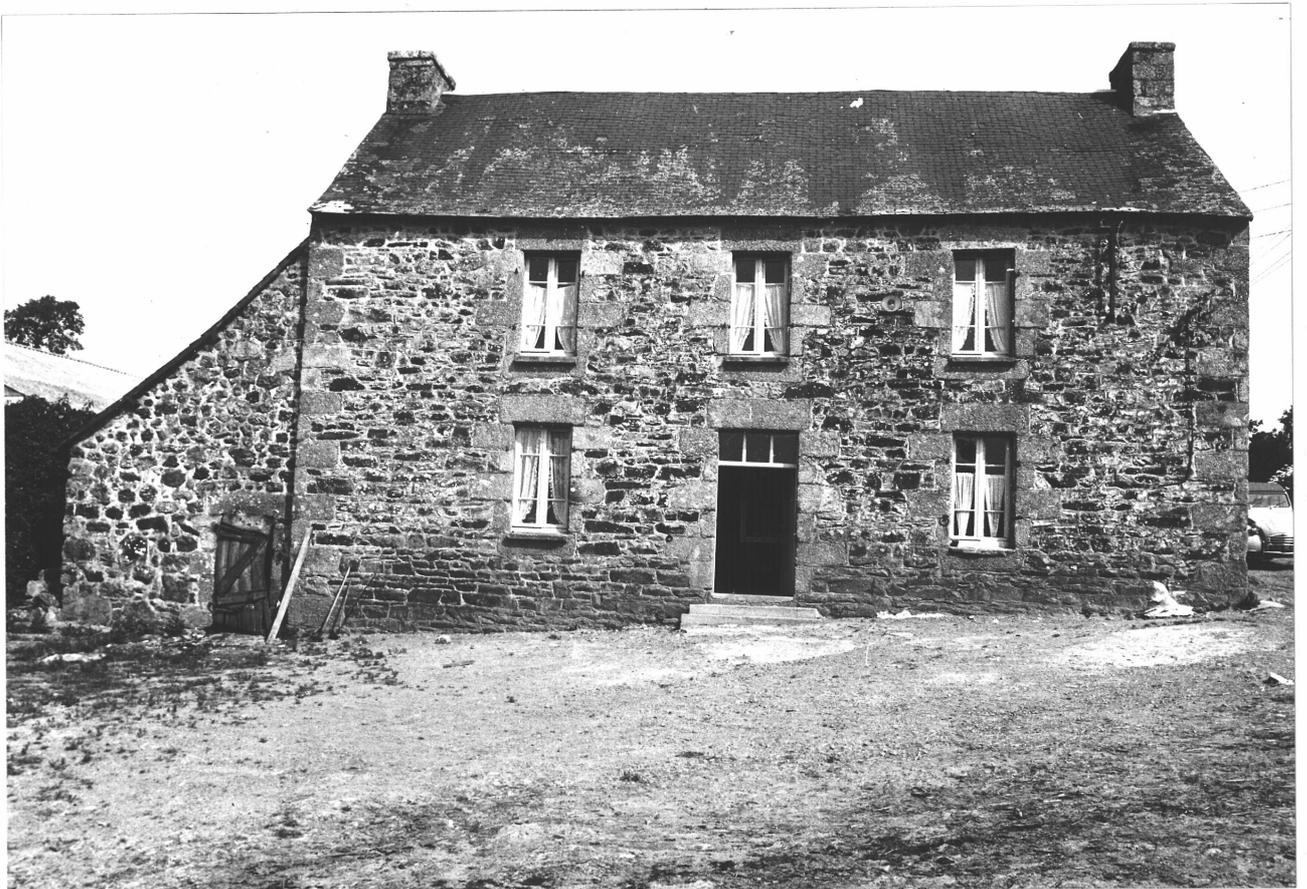
68.22.1934 Z

Façade antérieure

Maison du type Balanou, datée 1844.

Rez-de-chaussée, étage et comble.

Trois travées régulières d'ouvertures rectangulaires.

Souches de cheminée aux deux pignons.

Petit appareil irrégulier, encadrements et chaînages en granite.

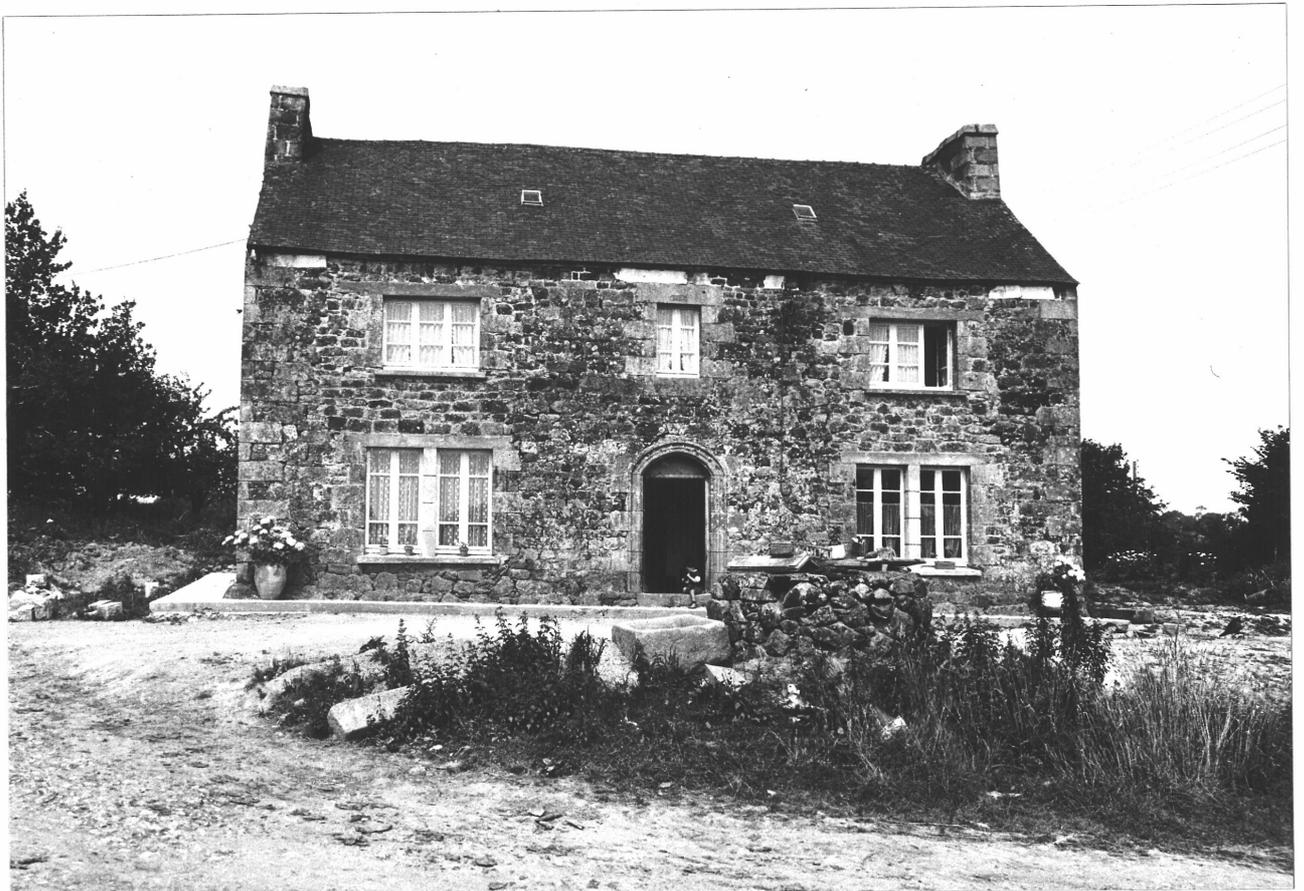
68.22.I940 Z

Façade Sud de la maison d'habitation

Grande maison à rez-de-chaussée, étage et comble et à trois travées régulières d'ouvertures en face antérieure.

Date : 1854

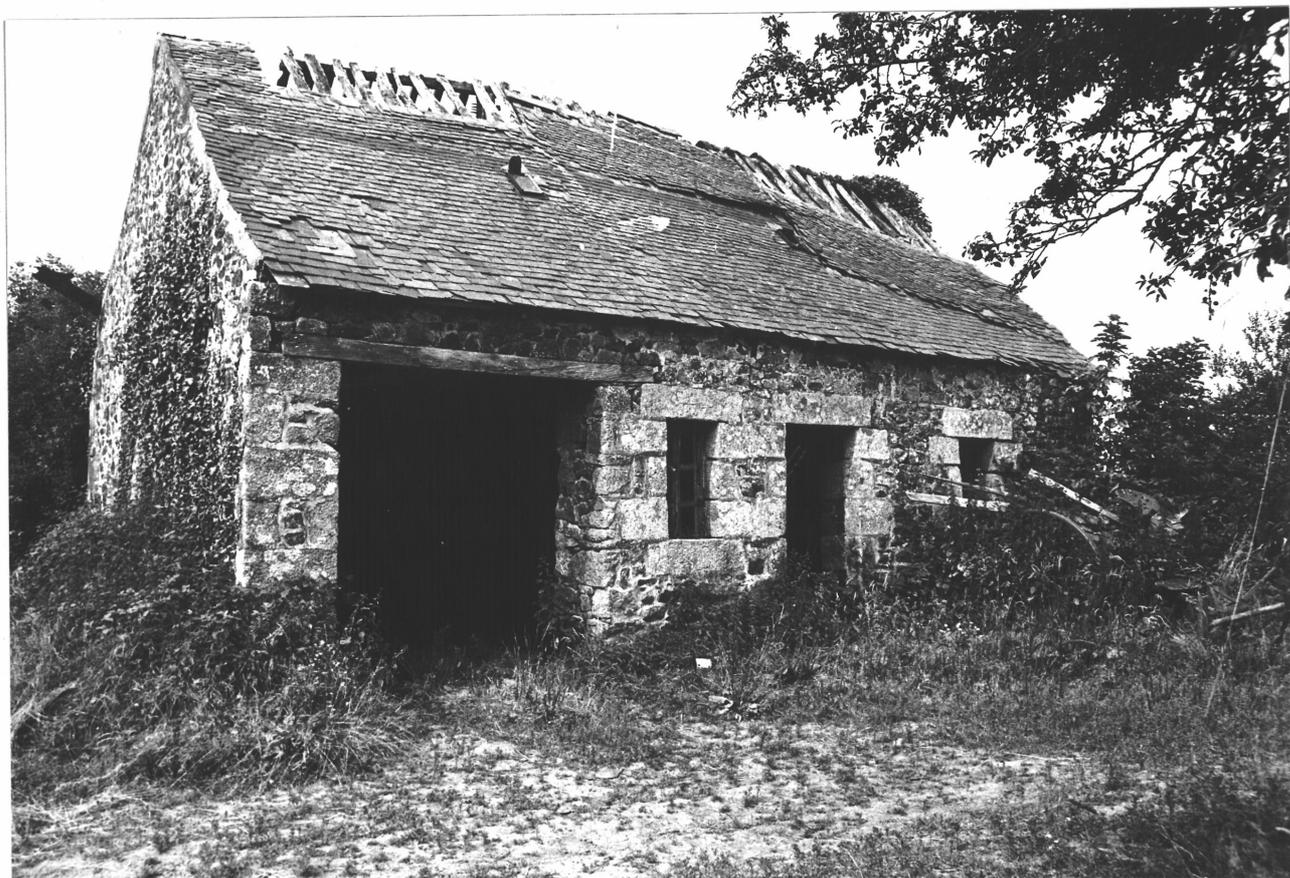
68.22.1950 Z

Façade antérieure

Maison basse avec une remise accolée à l'habitation.

Une porte encadrée de deux fenêtres rectangulaires.
