PLOURAC H
commune

MAISONS, FERMES

IA 00003367

HISTORIQUE ET CONCLUSIONS: EDIFICE DES 18E ET 19E SIECLES;CHRONOGRAMMES:
1731,1733,1737,1743,1744,1754,1773

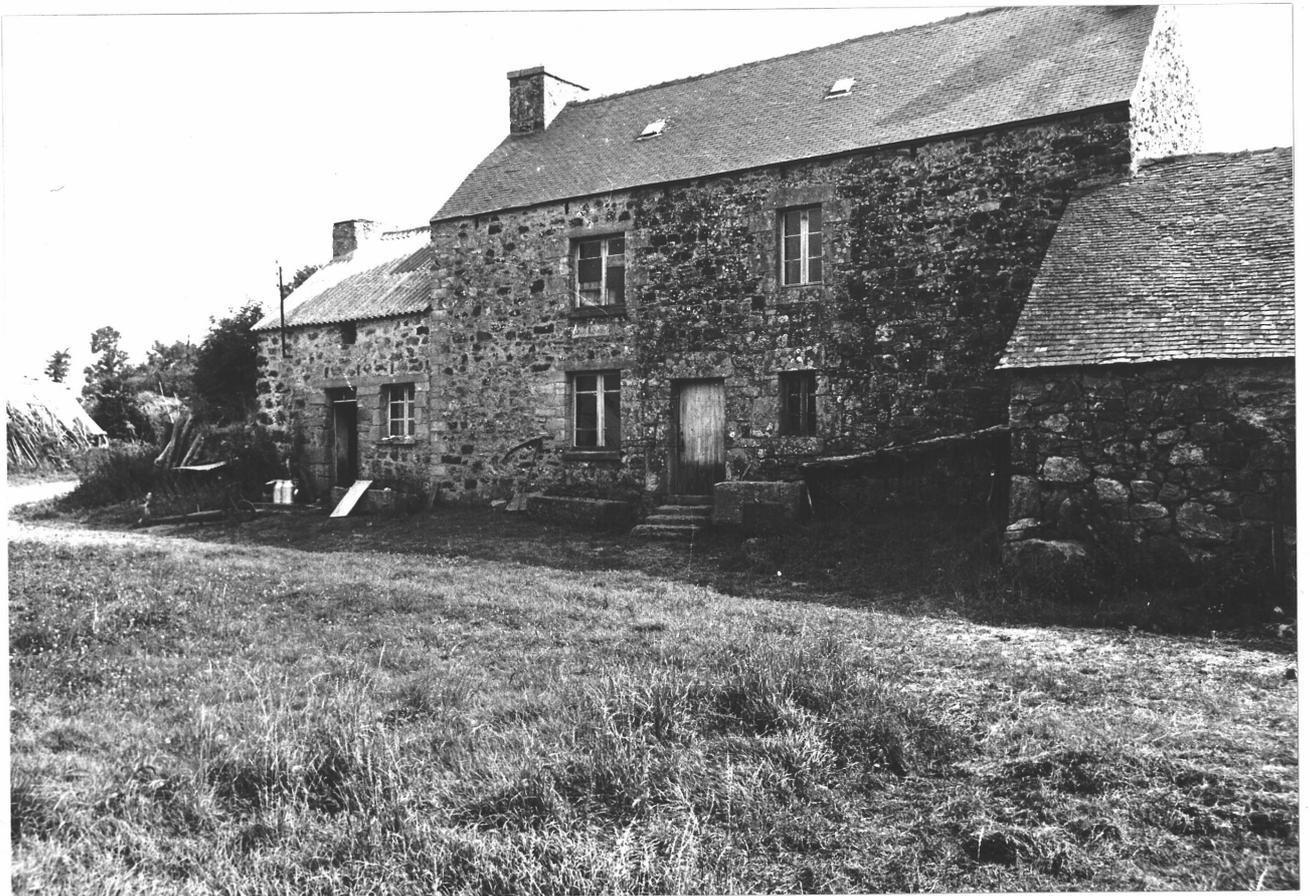
68.22.1933 Z

Maison datée 1843

Maison datée 1843 du type Balanov.

- Rez de chaussée, étage, comble.

- Deux travées de fenêtres encadrent une porte axiale rectangulaire.
