PLUSQUELLEC

GUERMOAL

MANOIR

## MANOIR DE GUERMOAL

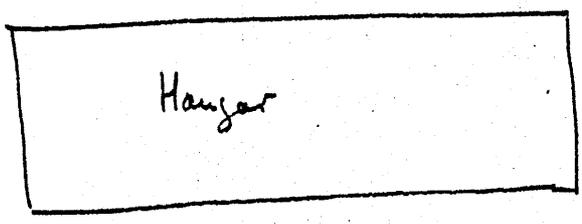
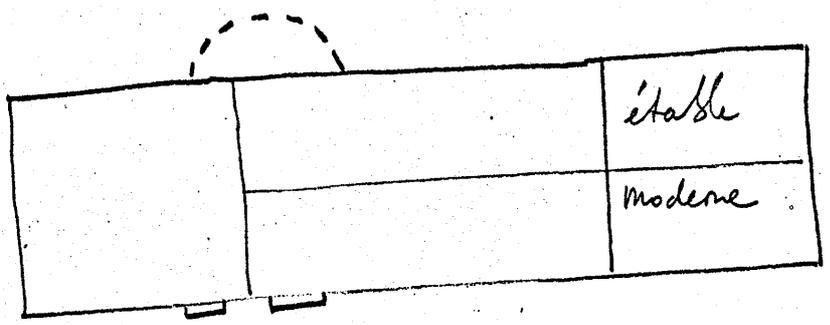
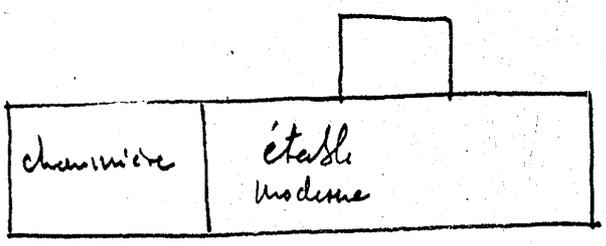
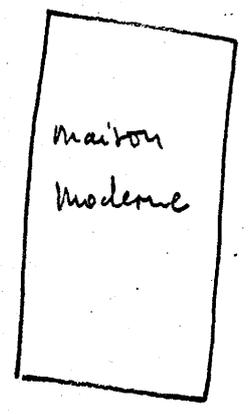
Manoir situé dans un hameau de plusieurs fermes, bâti au sommet d'une colline. Il est implanté sur un sol en légère dénivellation vers le Sud : la partie basse de la façade postérieure est partiellement enterrée.

Des communs (étables modernes) forment une cour rectangulaire,

largement ouverte, devant la façade principale du manoir, orientée au Sud. Le chemin d'accès traverse la cour en longeant le manoir et l'étable mitoyenne à l'Est (moderne).

Manoir  
Cour

← chemin d'accès

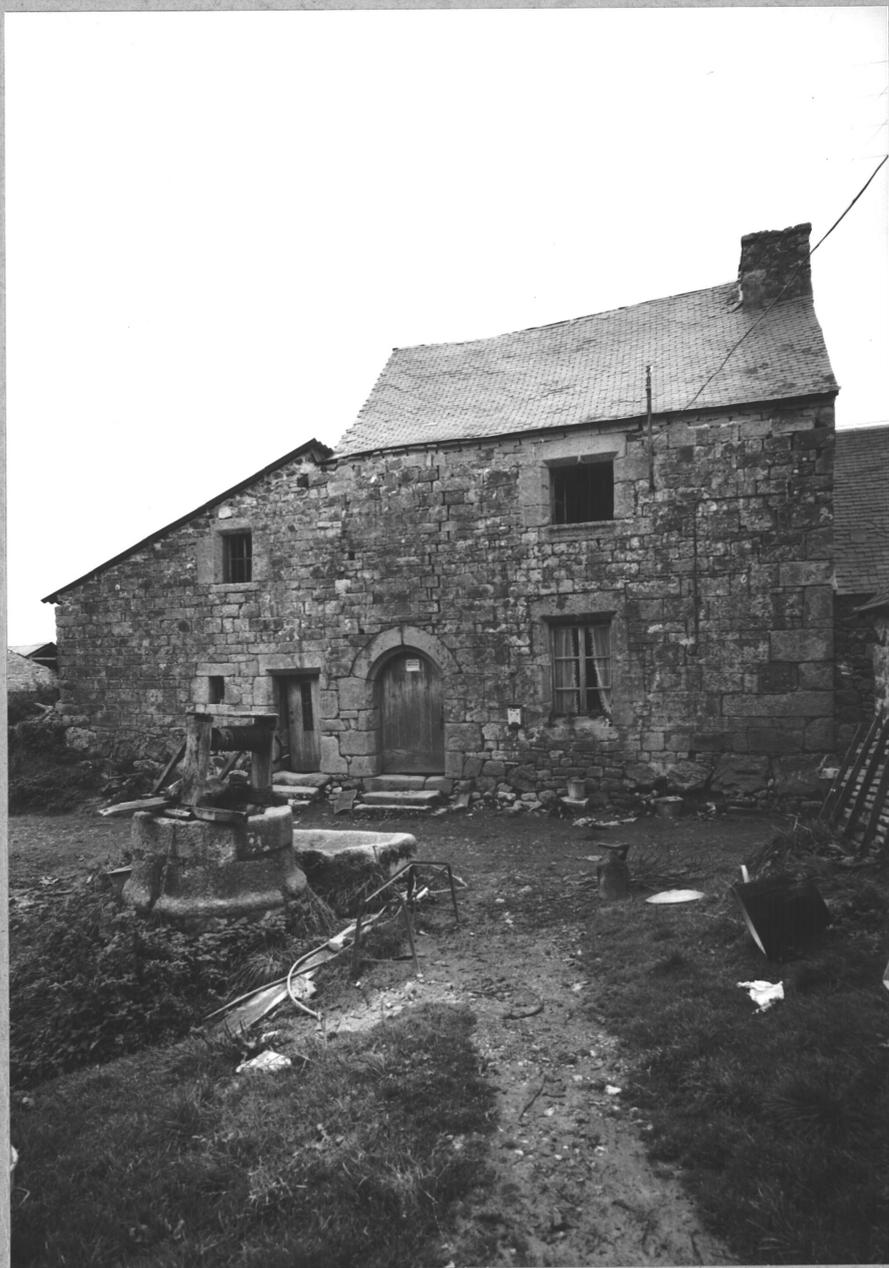
68.22.I714 V

##### a) Façade Sud

Elévation défigurée par l'effondrement de la partie Ouest et la reconstruction d'un toit en appentis sur cette partie.

Aucune composition horizontale ou verticale ne se dégage de la façade.

Une dissymétrie existe entre les parties Ouest et Est, séparées par un décrochement vertical au droit du mur de refend.

La partie Est présente des ouvertures plus grandes et plus soignées. Les fenêtres s'y répartissent sur une travée à deux niveaux à l'Est.

Une porte en plein cintre à deux claveaux et à chambranle chanfreiné, une grande fenêtre rectangulaire à chambranle chanfreiné, à départs de meneau et traverse, ouvrent le rez-de-chaussée. Une fenêtre de même type que le rez-de-chaussée, mais plus petite ouvre l'étage. Son appui saillant est mouluré d'un cavet entre deux tores.

Rez-de-chaussée : porte rectangulaire à linteau monolithe accostée à gauche d'une petite fenêtre rectangulaire.

Etage : Fenêtre rectangulaire à chambranle chanfreiné protégée par des barreaux métalliques verticaux.

Une corniche en cavet court sous l'égoût du toit dans la partie Est.

Façade Sud

Puits de section circulaire appareillé de deux lits de blocs de granit soigneusement taillés.

Le premier lit forme une base légèrement tronconique moulurée d'un tore au-dessus d'une gorge.

Le deuxième lit forme le mur de margelle qui porte directement le mécanisme de bois (moderne). La margelle semble avoir disparu.

Un ange de granit monolithe flanque le puits au Nord.

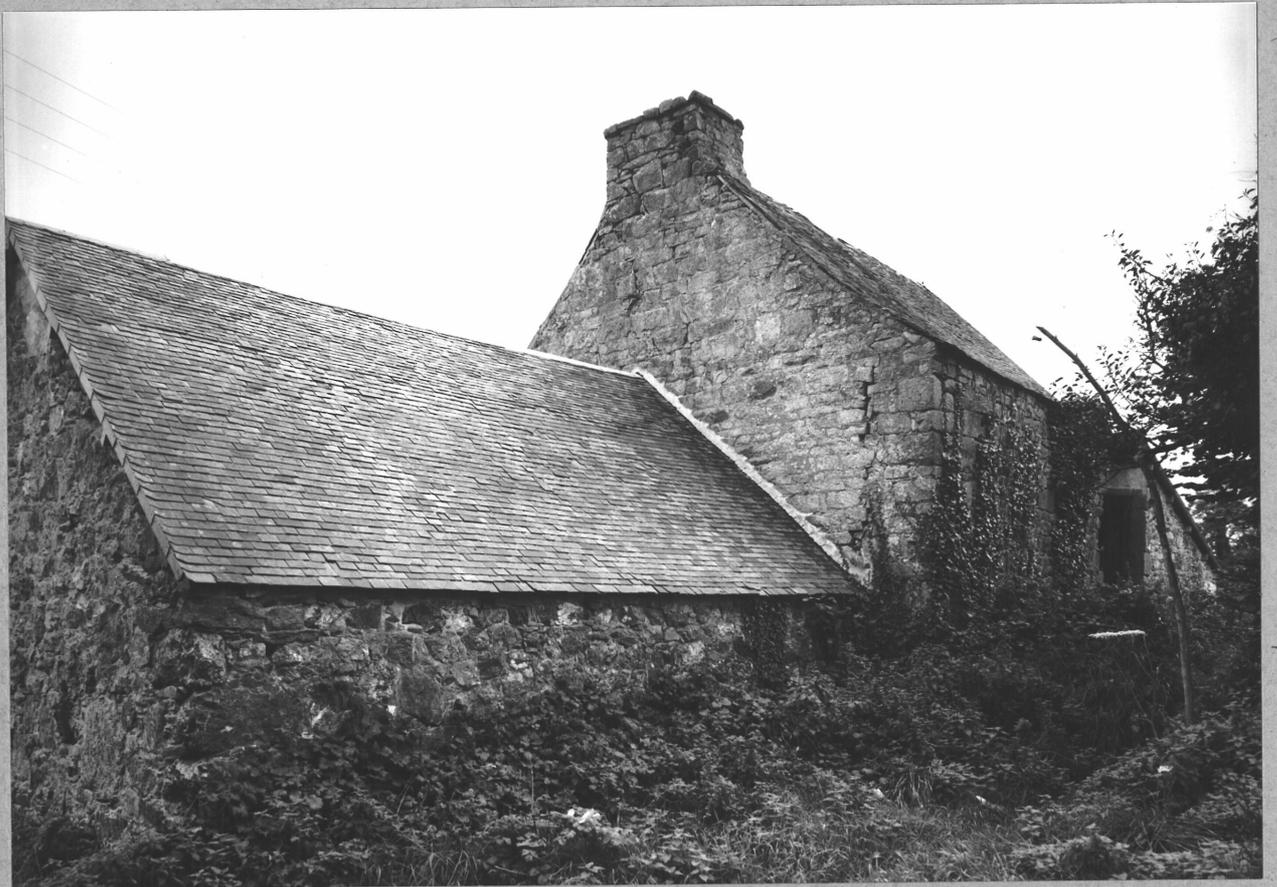
68.22.1715 V

Sur la partie Est, toit à deux versants couvert d'ardoises portant une souche de cheminée rectangulaire couronnée par un bandeau. Du côté Ouest, le toit et une partie du pignon se sont écroulés : il est maintenant couvert d'un toit en tôle ondulée en appentis contre le mur de refend.

Vue générale Nord-Est

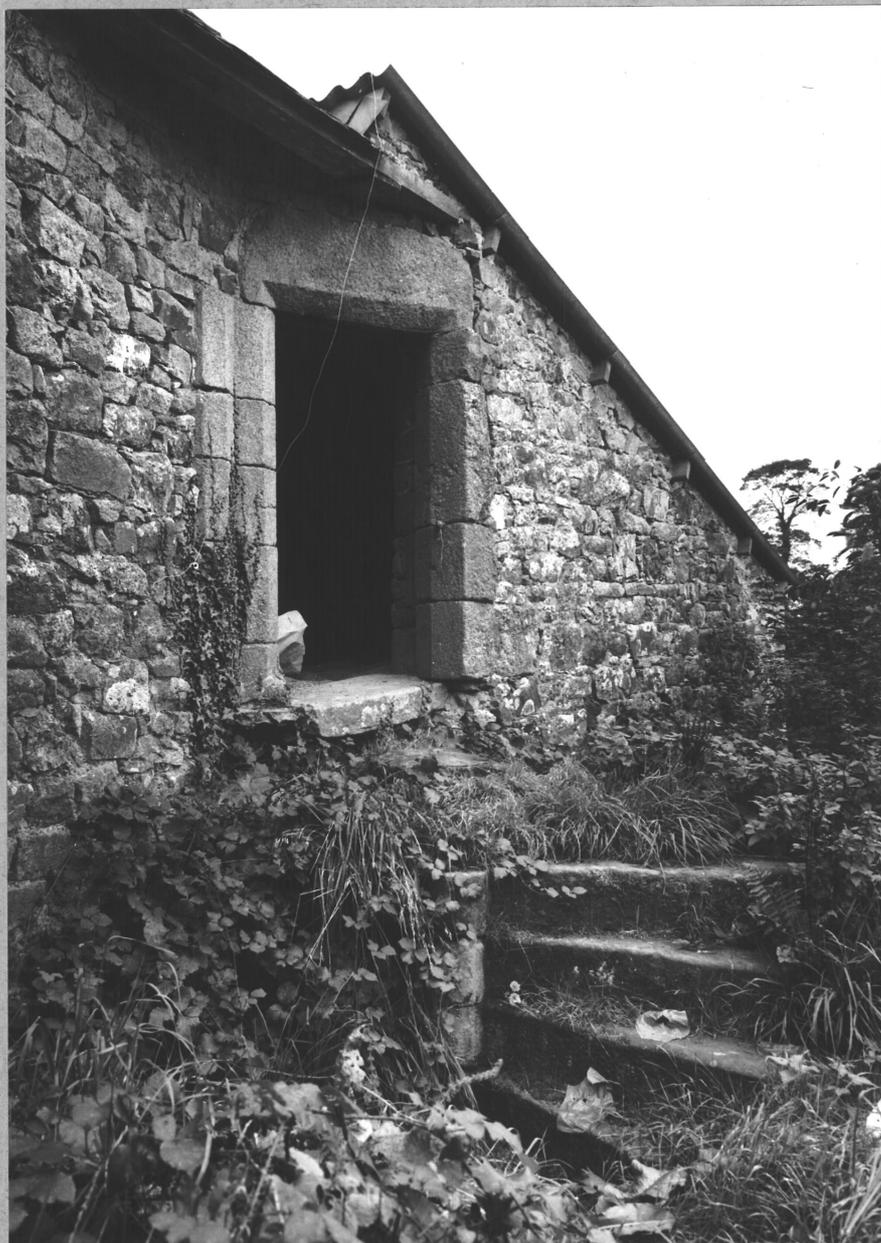
68.22.I716 V

b) Façade Nord

Les murs de la tour d'escalier sont écroulés : l'escalier à vis

subsiste à ciel ouvert.

La porte de l'escalier donnant accès à la pièce Ouest de l'étage est visible : elle est rectangulaire à chambranle chanfreiné. La partie du mur Nord sur laquelle s'appuyait la cage d'escalier a été remaniée à l'extérieur : les portes donnant accès à la partie Est au rez-de-chaussée et à l'étage, ont disparu.

Les murs de la cage sont démolis.

Escalier à vis d'une révolution à l'origine (quelques marches ont disparu à la partie supérieure et la partie basse est enterrée).

Marches de granit monolithes portant noyau.

Restes de l'escalier

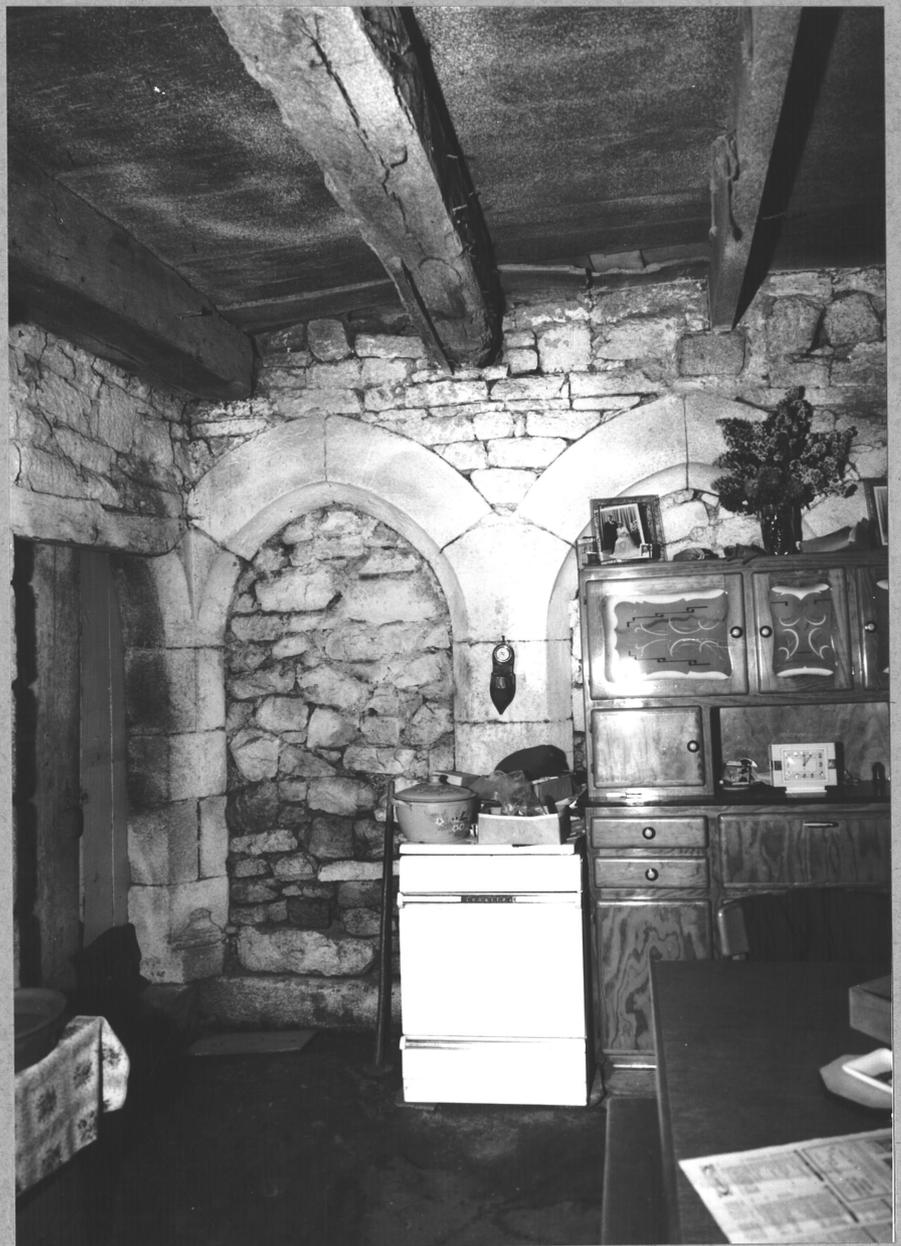
68.22.I720 V

- Mur Sud : Une porte et une fenêtre rectangulaires ébrasées, à linteau de bois.
- Mur Nord : Deux portes identiques géminées, en arc brisé à quatre claveaux à chambranle chanfreiné.  
(Cf. Photo n° 4).
- Mur Est : Cheminée axiale (Cf. Sous-Dossier).
- Mur Ouest : Une porte à linteau de bois, vers la partie Ouest.  
(Elle était initialement en arc brisé : départ d'arc visible au Nord).

Rez-de-chaussée : portes  
osbturées du mur Nord de  
la pièce Est

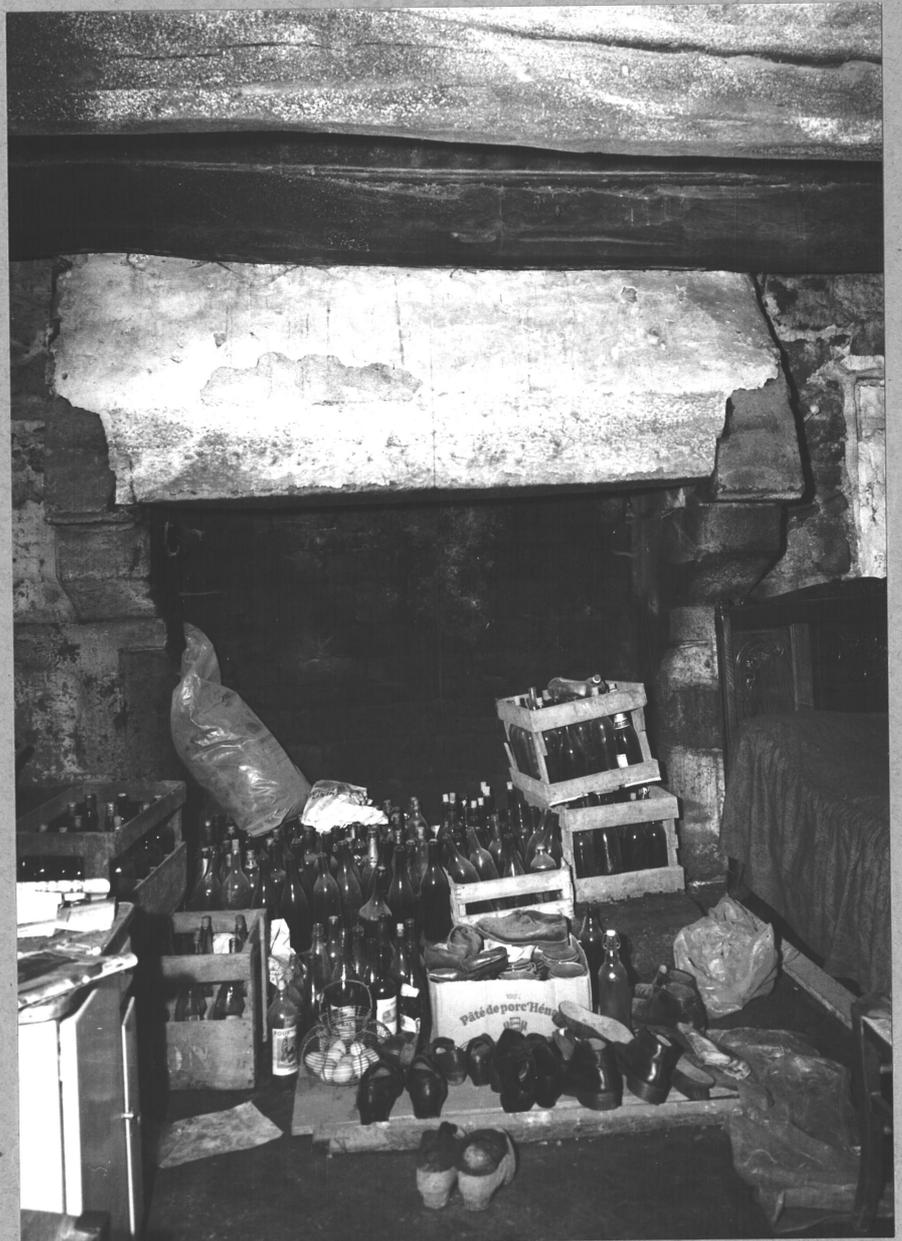
68.22.I718 V

Cheminée affleurée, à manteau monolithe à crossettes. Consoles à pan biais. Jambages chanfreinés. Foyer surélevé formant une avancée rectangulaire dans la pièce.

Matériau : granit.

Dimensions : L. 248 centimètres, H. 168 centimètres.

Rez-de-chaussée : vue de  
la cheminée du pignon Ouest

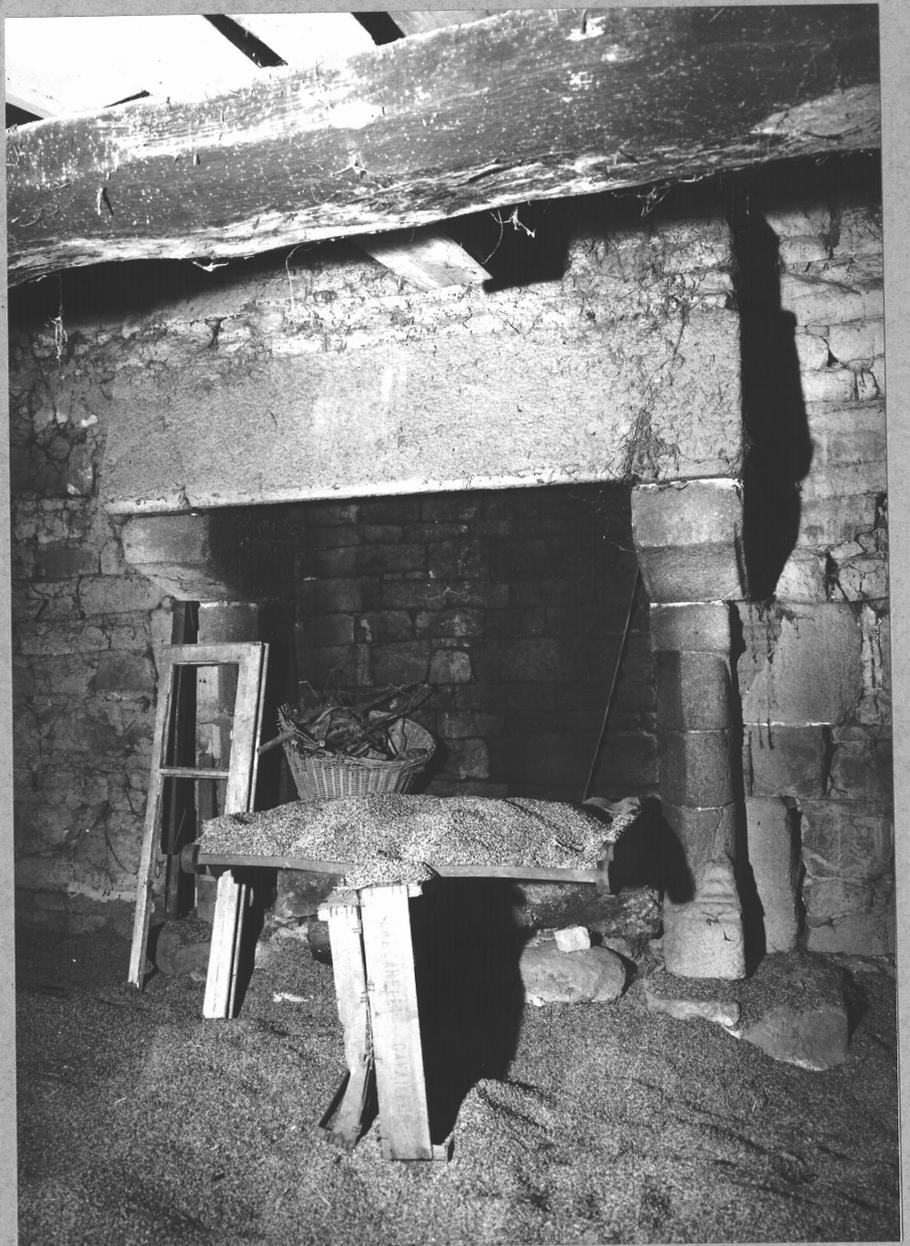
68.22.1719 V

Etage : vue de la  
cheminée du pignon Est

Cheminée adossée à manteau monolithe à crossettes reposant sur des consoles à pan biais.

Des colonnettes à bases moulurées sont engagées sur les piedsroits. Leurs chapiteaux rectangulaires et plats supportent directement les consoles. Engagés dans l'angle de petits culs-de-lampe triangulaires moulurés relie la face externe des chapiteaux au parement d'arr. (Cf. Photo n° 7).

Matériaux : granit.

Dimensions : L. 190 centimètres, H. 170 centimètres.

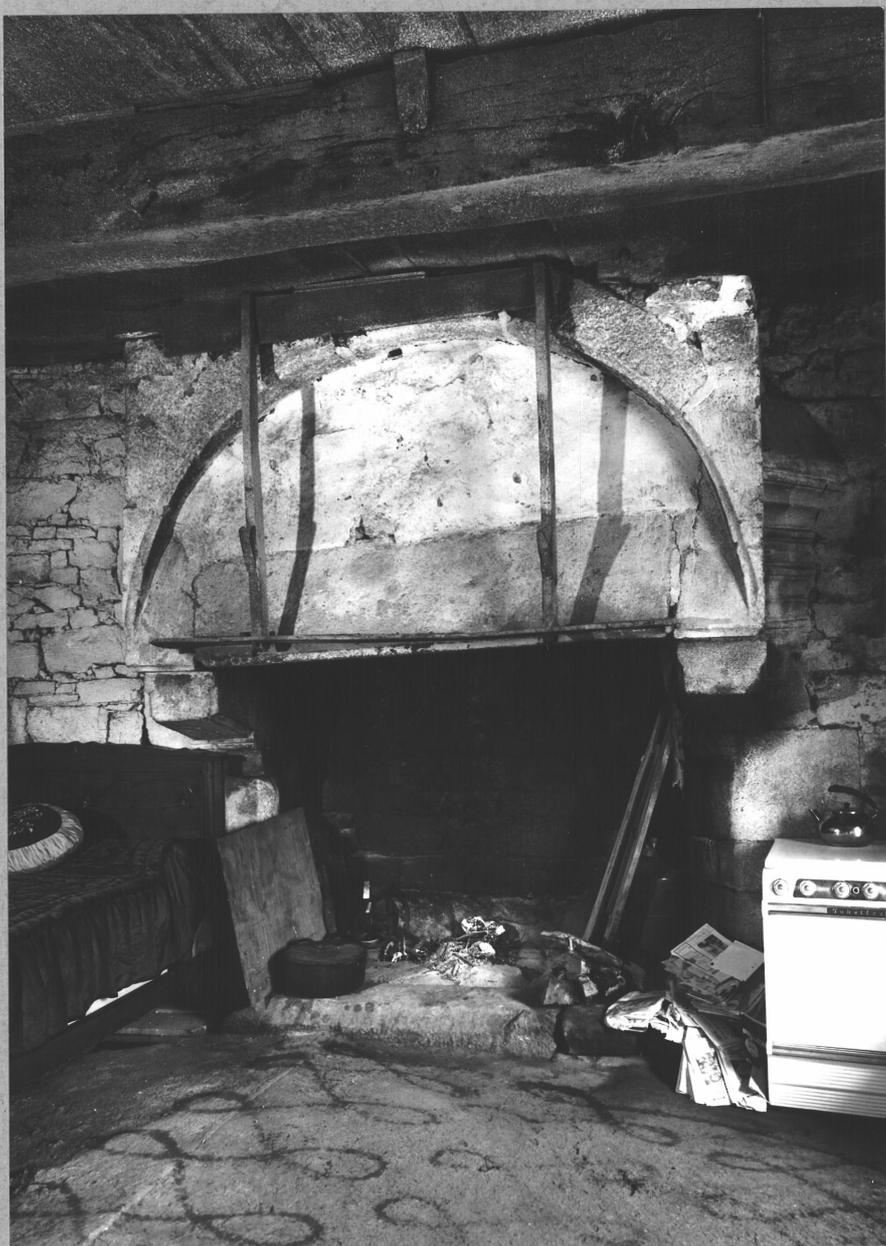
68.22.1717 V

Cheminée adossée à manteau monolithe à crossettes. La partie inférieure du manteau et des sommiers est moulurée d'un chanfrein concave.

Sur la hotte droite est appareillé un arc de décharge formé d'un rouleau en plein cintre, en ressaut sur le nu de la hotte. Son arête inférieure est moulurée d'un cavet et ses retombées pénètrent dans les sommiers.

Consoles à pan biais, aux arêtes abattue par un chanfrein concave.

Jambages chanfreinés.

Des massifs de maçonnerie, appareillés dans angle, liaisonnent obliquement les retours d'équerre de la hotte et le parement du mur. Ils sont portés sur des culs-de-lampe au niveau des consoles ; ils sont moulurés de tores et cavets et amortis en talus.

Le foyer surélevé forme une avancée rectangulaire dans la pièce.

**Matériau : granite.**

**Dimensions : L. 255 centimètres, H. 156 centimètres.**

Rez-de-chaussée : vue de  
la cheminée du pignon Est
