22 ..... PLUSQUELLEC .....  
n° département ..... commune .....  
KERGOADIC ..... 0526 .....  
lieu-dit ..... adresse .....  
GUINGAMP ..... CALLAC .....  
arrondissement ..... canton .....

édifice ou ensemble contenant .....  
dénomination et titre de l'oeuvre .....  
MAISON .....  
1A00003374

## Maison DE PRÊTRE

MAISON A KERGOADIC

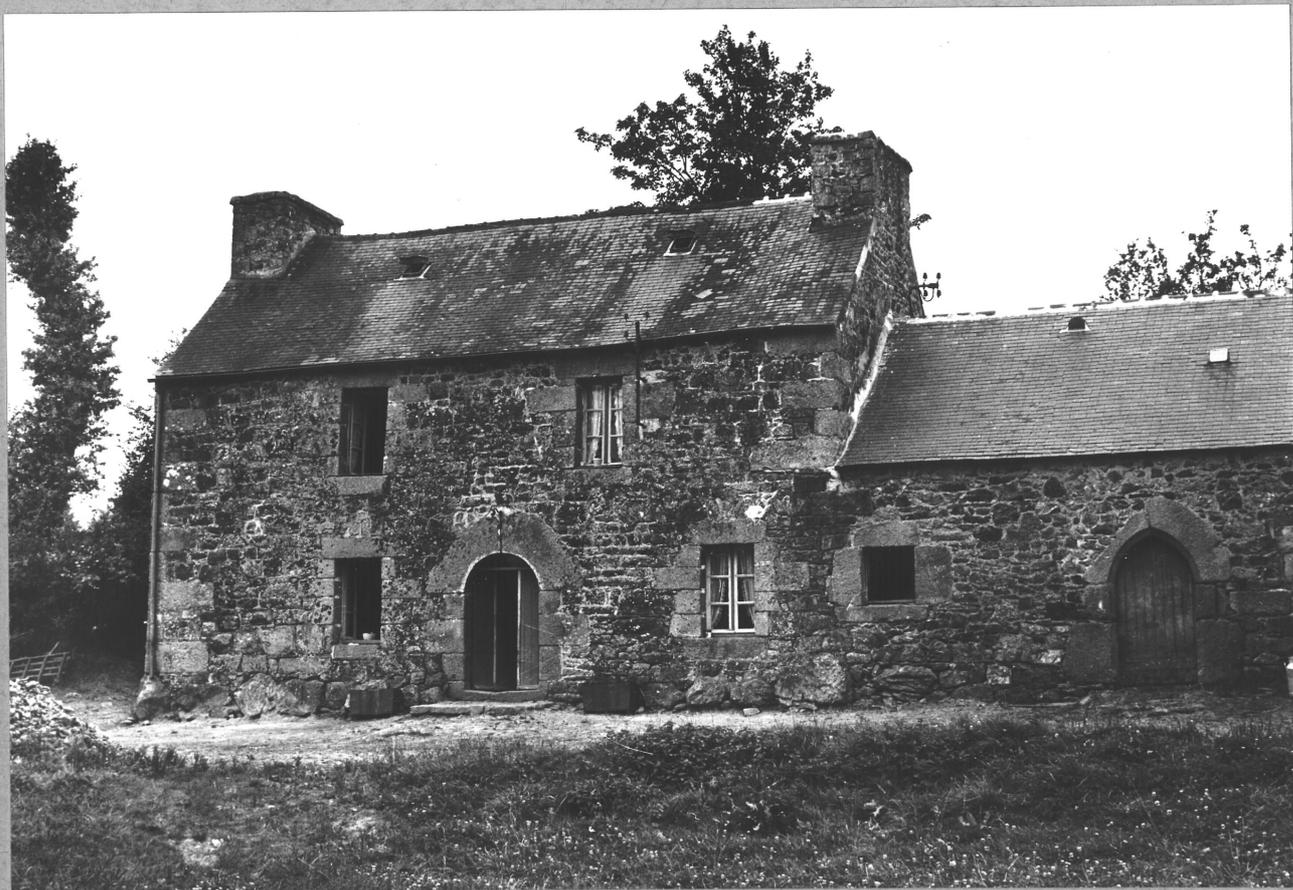
68.22.I989 Z

- 
- Maison datée 1679, orientée au Sud.
  - Petit appareil irrégulier de grès, encadrement et chaînages en granite.
  - Maison à rez-de-chaussée, étage et comble à surcroît.
  - Une porte plein cintre à deux claveaux et quatre fenêtres sur deux niveaux. Inscription :

F FAIRE PAR + CALICE  
M .... ...  
.... AN I6 79

Façade Sud
