PLUSQUELLEC

MANOIR

HISTORIQUE ET CONCLUSIONS: PUIITS 16E SIECLE ?; EDIFICE 17E ET 18E TRES
REMANIE AU 19E SIECLE

MANOIR DE KERDIRIOU

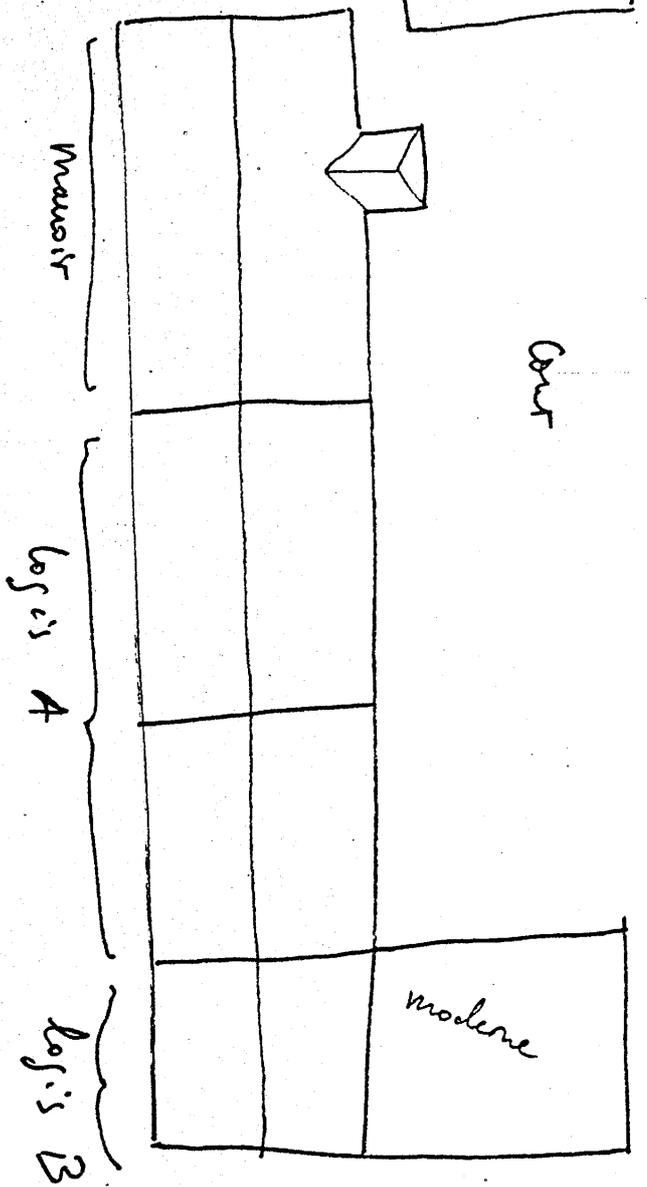
Le manoir est situé à l'extrémité Est d'un village implanté sur le flanc Sud d'une colline.

Le manoir et ses dépendances forment deux alignements de part et d'autres d'un chemin.

Le manoir occupe l'extrémité Sud de l'alignement Ouest. A son

pignon Nord s'accrole un corps de logis plus bas et plus allongé (A) dont la partie Nord est ouverte d'un passage charretier donnant accès à une cour située sur la façade postérieure. Un petit bâtiment de communs transformé en habitation termine l'alignement au Nord. (B).

Deux étables (C et D) forment l'alignement Est.

Le puits est situé contre le pignon Sud du manoir (Cf. Cadastre et plan de situation).

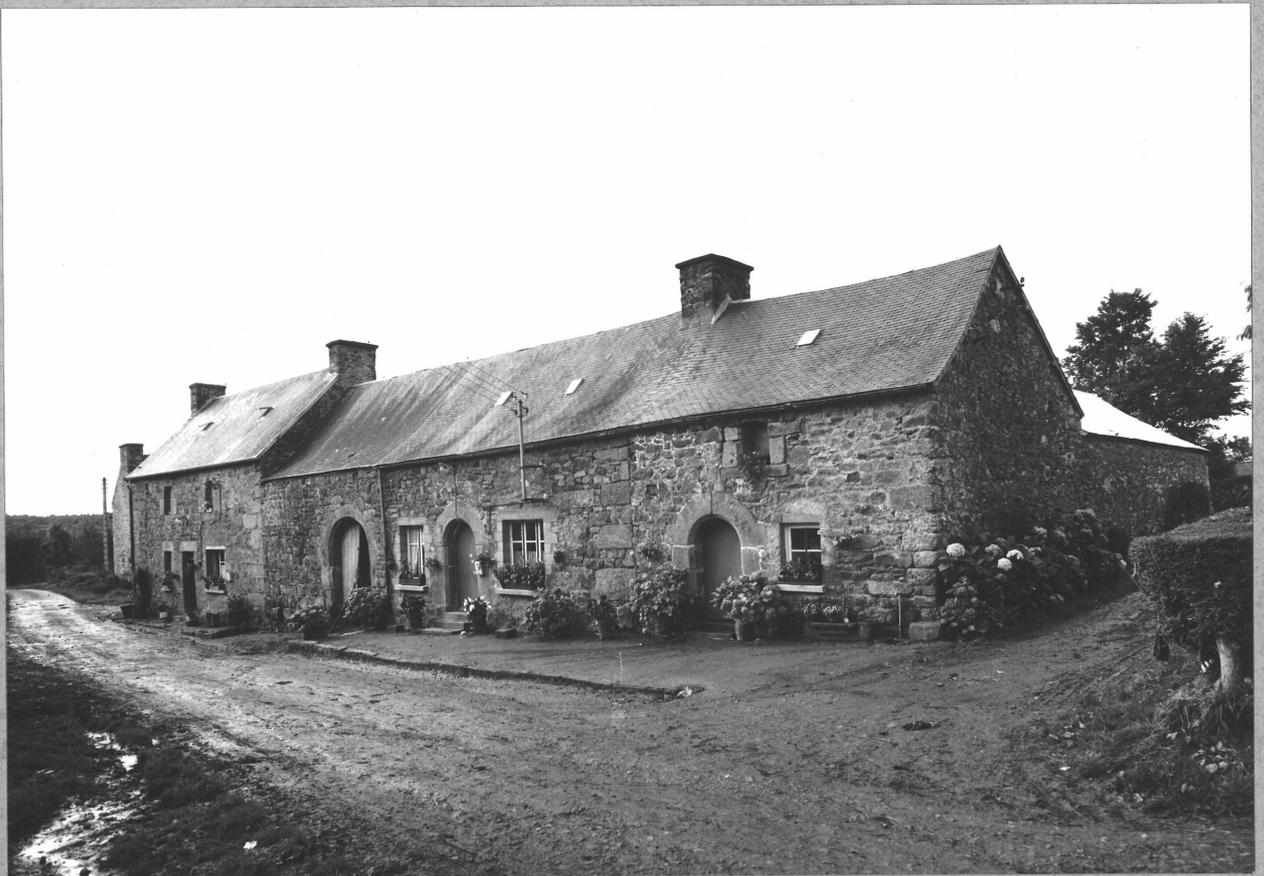
68.22.I710 V

Façade Est

Composition régulière. Deux travées de fenêtres rectangulaires, à linteau et appui monolithes, ouvrent rez-de-chaussée et étage. Elles sont séparées par la porte rectangulaire axiale du rez-de-chaussée.

L'une des fenêtres au rez-de-chaussée est moderne.

Façade principale (Est)

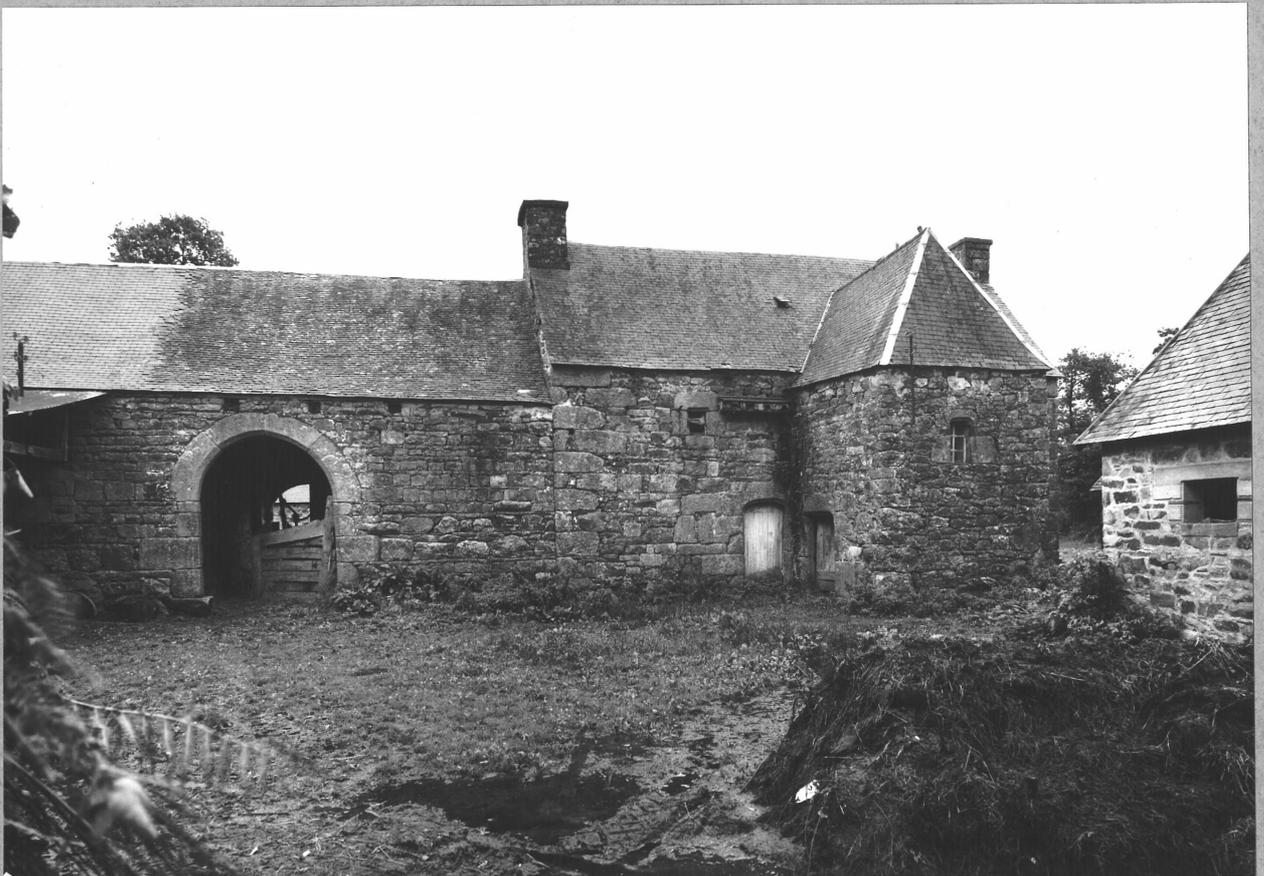
68.22.I7I2 V

Face Ouest

La saillie de la tourelle d'escalier divise la façade en deux.

- Partie Nord :

* rez-de-chaussée : porte en arc surbaissé à clé appareillée en crossette ; chambranle mouluré d'un cavet.

* Etage : fenêtre rectangulaire à chambranle mouluré d'un cavet.

A droite de la fenêtre, à l'aisselle de la tourelle d'escalier, est aménagé un petit

pignonier de bois (appui et auvent) devant quatre cavités creusées dans le mur.

- Partie Sud :

Petite fenêtre obturée.

- Tourelle d'escalier :

Face Ouest : la partie supérieure du mur est ouverte d'une fenêtre à linteau en segment et chambranle mouluré d'un cavet.

Les murs Nord et Sud sont ouverts d'une porte rectangulaire. Au Sud, porte à linteau de bois. Au Nord, porte à chambranle entièrement appareillé de granit et mouluré d'un cavet.

Façade postérieure (Ouest)

Le logis manorial lui-même a subi une grande transformation au XIXe siècle. La façade principale a été reprise (façade ordonnancée à ouvertures rectangulaires sans moulures) ainsi que les toitures et tout l'aménagement intérieur (escalier compris). Seule la façade postérieure et le pignon Sud sont originels : ils semblent dater du XVIIe siècle (petites ouvertures à chambranle chanfreiné ; appareillage de linteau avec une clé à crossettes, fréquent à cette époque).

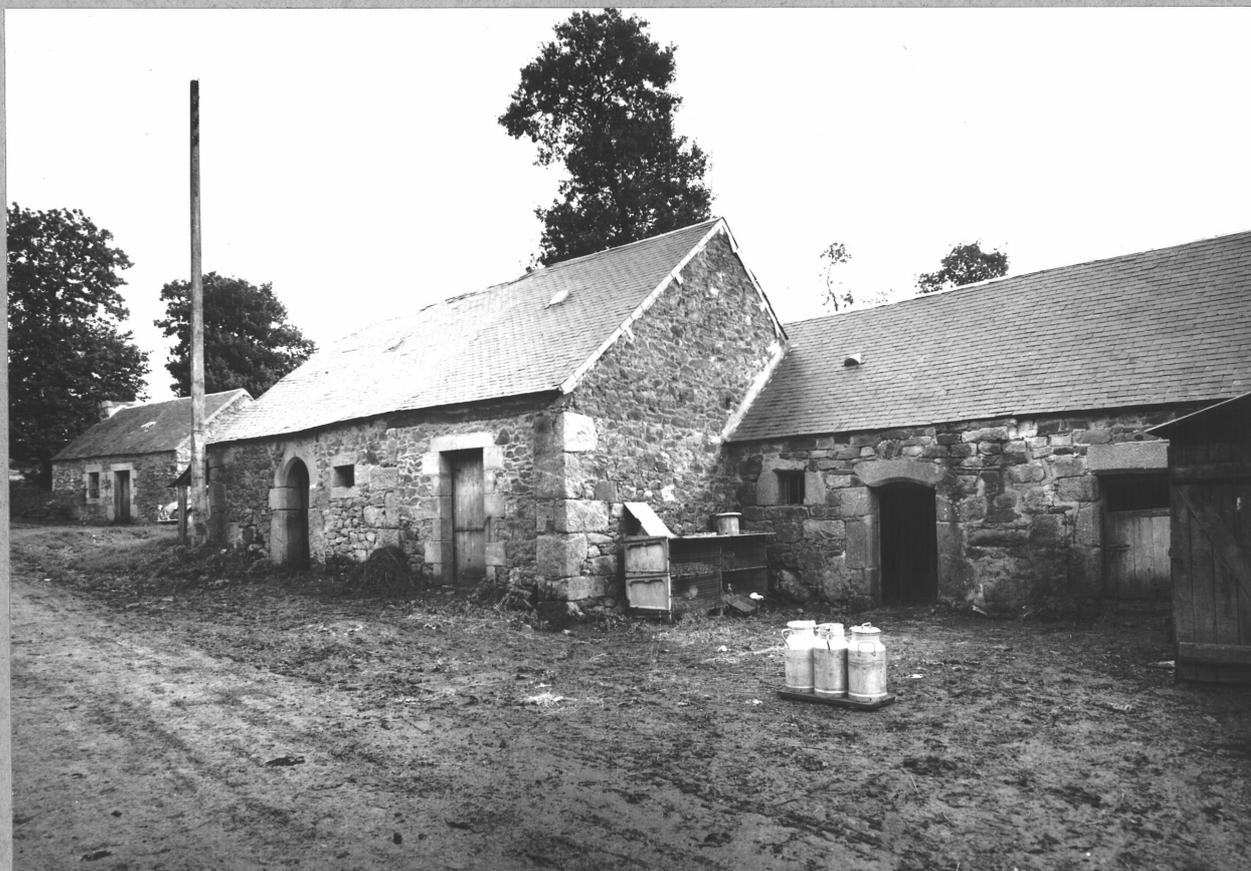
68.22.I7II V

Communs

COMMUN C et D

Ils constituent l'alignement Ouest, de l'autre côté du chemin. Ils sont accolés par le pignon mais leurs façades ne sont pas alignées.

A) Commun C

Bâtiment de plan rectangulaire, à rez-de-chaussée et combles, couvert d'un toit à deux versants.

Façade principale à l'Ouest - Deux portes : une au Sud, rectangulaire, à chambranle chanfreiné, une au Nord à linteau en segment.

B) Commun D

Bâtiment de plan rectangulaire à rez-de-chaussée et combles, couvert d'un toit à deux versants.

Seule la façade principale, à l'Ouest, est ouverte : deux portes, l'une rectangulaire (moderne) au Sud, l'autre en plein cintre au Nord.

L'ensemble manorial est aujourd'hui totalement défiguré. Le plan d'ensemble en est bouleversé : les communs originels devaient se grouper sur la façade postérieure, autour de la cour auquel donne accès le passage charretier. Les communs C et D datent manifestement des campagnes du XIXe siècle qui ont transformé le plan d'ensemble en deux alignements de part et d'autre du chemin ; ils se bornent à réemployer quelques ouvertures anciennes.

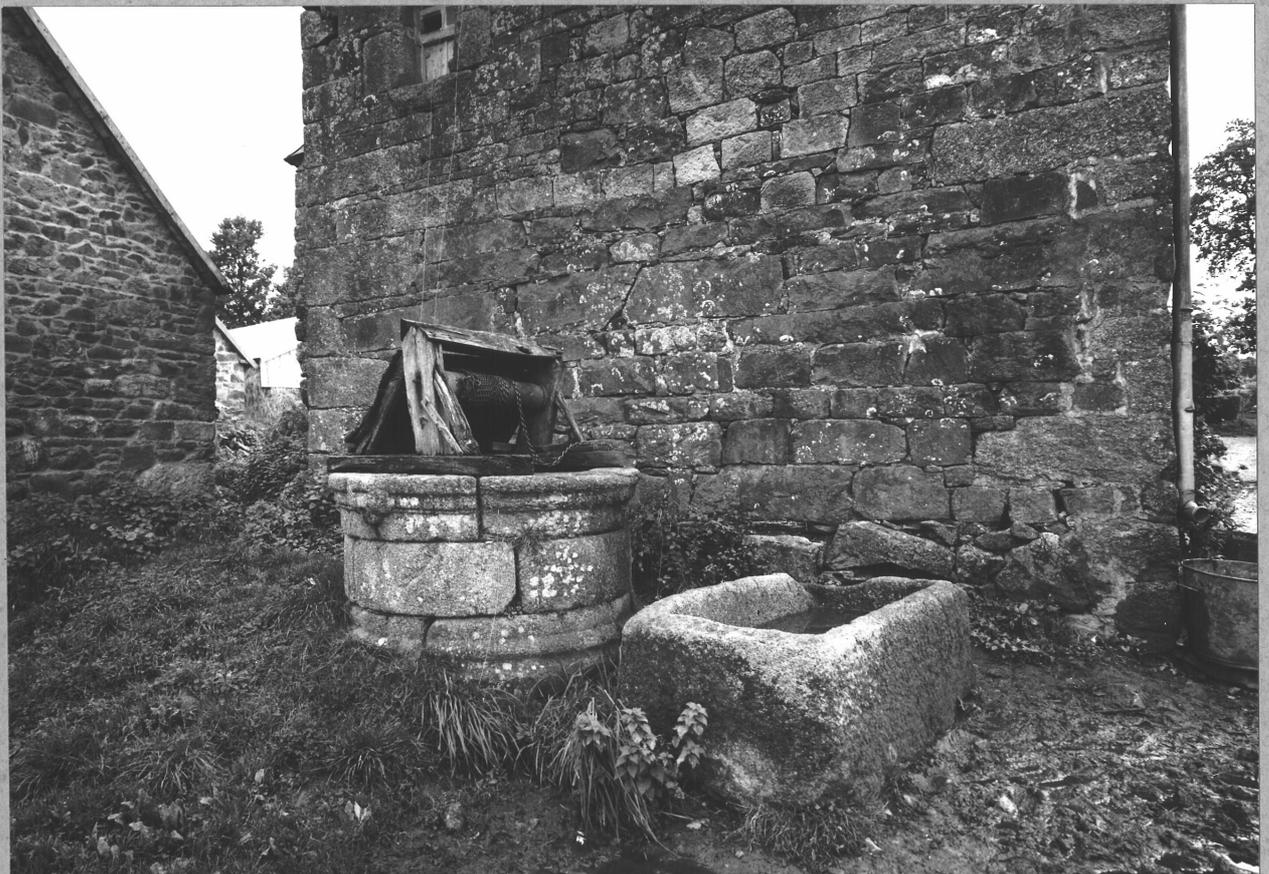
68.22.1713 V

Puits de section circulaire appareillée de trois lits de gros blocs de granit. Base moulurée d'un tore au-dessus d'un cavet.

Margelle moulurée d'un bandeau au-dessus d'une doucine.

Une tête humaine est sculptée en haut-relief sur la margelle dans la partie Sud.

Mécanisme de bois moderne.

Une auge rectangulaire de granit, monolithe, flanque le puits à l'Est (Cf. Photo n° 4).

Puits *et auge, pignon Sud*

Le puits dont la margelle s'orne d'une tête sculptée paraît antérieur à la construction. Peut-être date-t-il du XVIe siècle.
