PLUSQUELLEC

HAUTE BOISSIERE(LA)

MANOIR

MANOIR DE LA HAUTE BOUEXTIERE

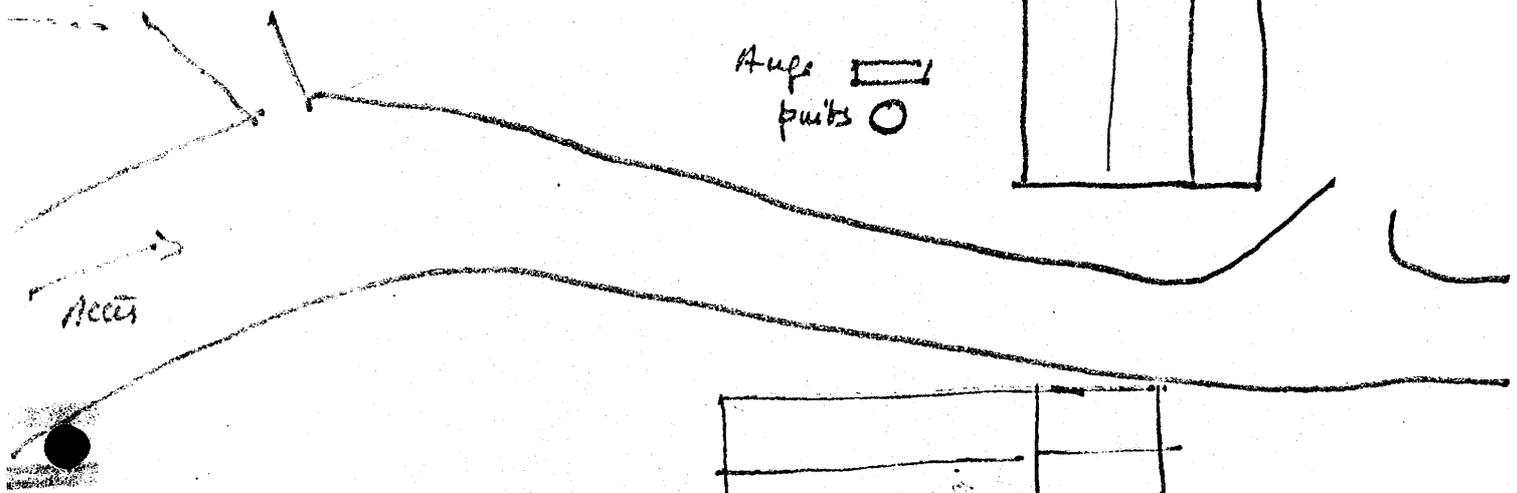
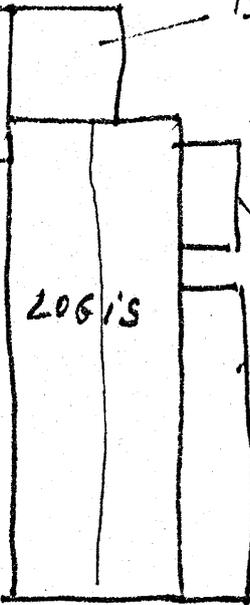
Plan de Situation

COMMUN B

COMMUN A

Cour pavé

Auge puits

COMMUN C

- L'ensemble manorial est composé de deux ailes en équerre occupant les côtés Nord et Ouest d'une cour rectangulaire traversée à l'Est par le chemin d'accès (Cf. cadastre, plan de situation et photo n° 1).

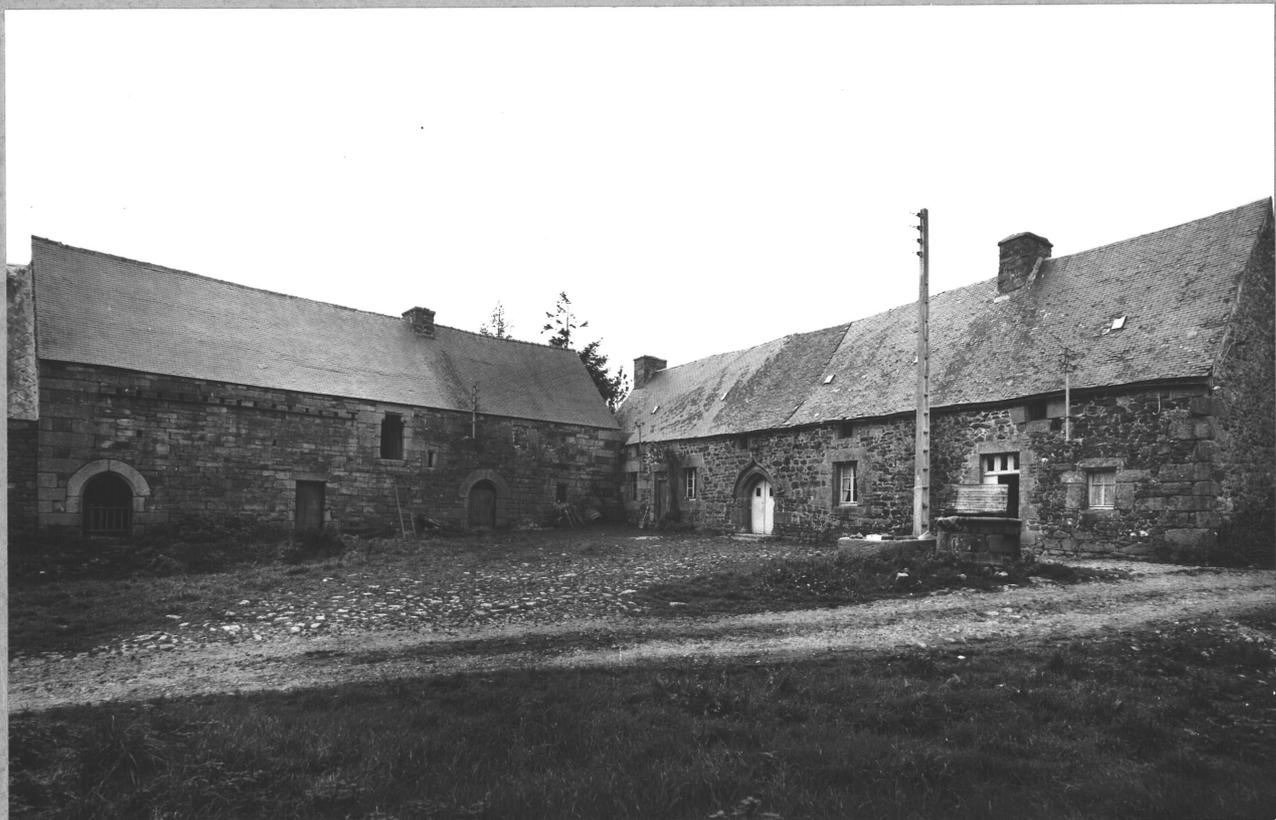
68.22.I690 V

Vue générale vers le Nord-Ouest

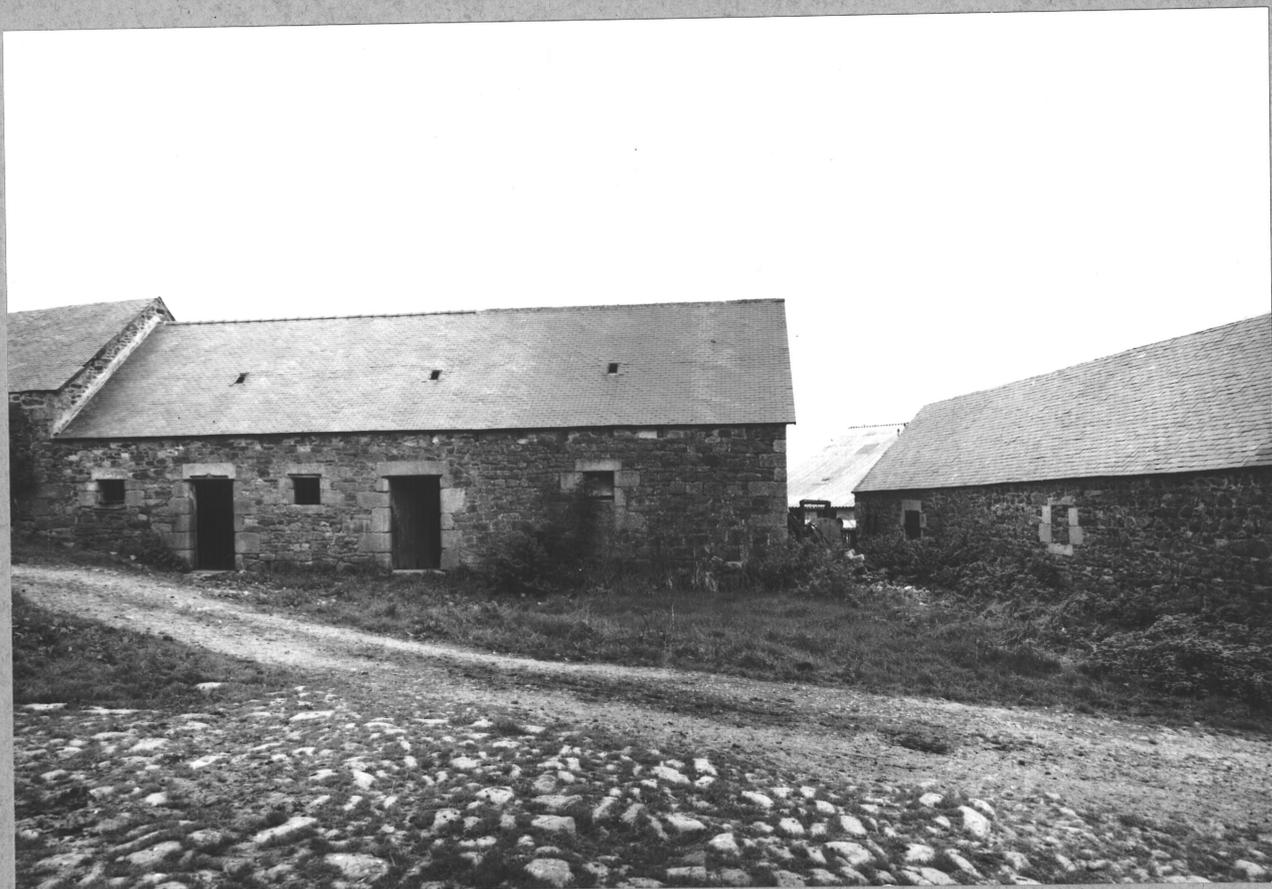
68.22.I693 V

Face Ouest

- Partie Nord :

Porte axiale, rectangulaire, à encadrement chanfreiné et linteau

monolithe échancré en accolade, encadrée de deux petites fenêtres (seule celle du Sud comporte un encadrement chanfreiné).

- Partie Sud :

Porte rectangulaire à encadrement chanfreiné et linteau monolithe et petite fenêtre, de même taille que les précédentes.

Face Ouest du Bâtiment
de communs Est

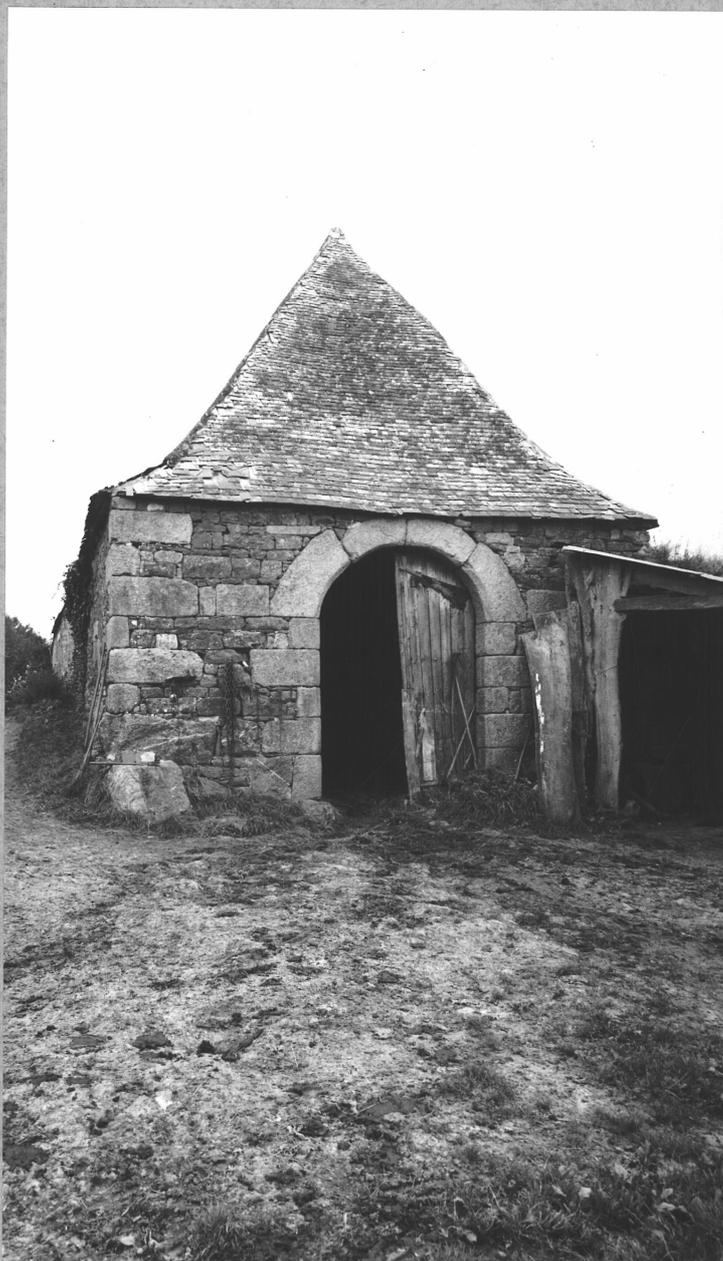
68.22.I694 V

Bâtiment de plan rectangulaire allongé du Nord au Sud, adjacent au commun (A). Il comporte rez-de-chaussée et combles.

Le rez-de-chaussée d'une seule pièce est actuellement une étable.

Pignon Est ouvert par une porte cochère en plein cintre à quatre
claveaux ; encadrement chanfreiné.

Toit à deux versants et croupe couvert d'ardoises.

Pignon Sud du Bâtiment
de communs Ouest

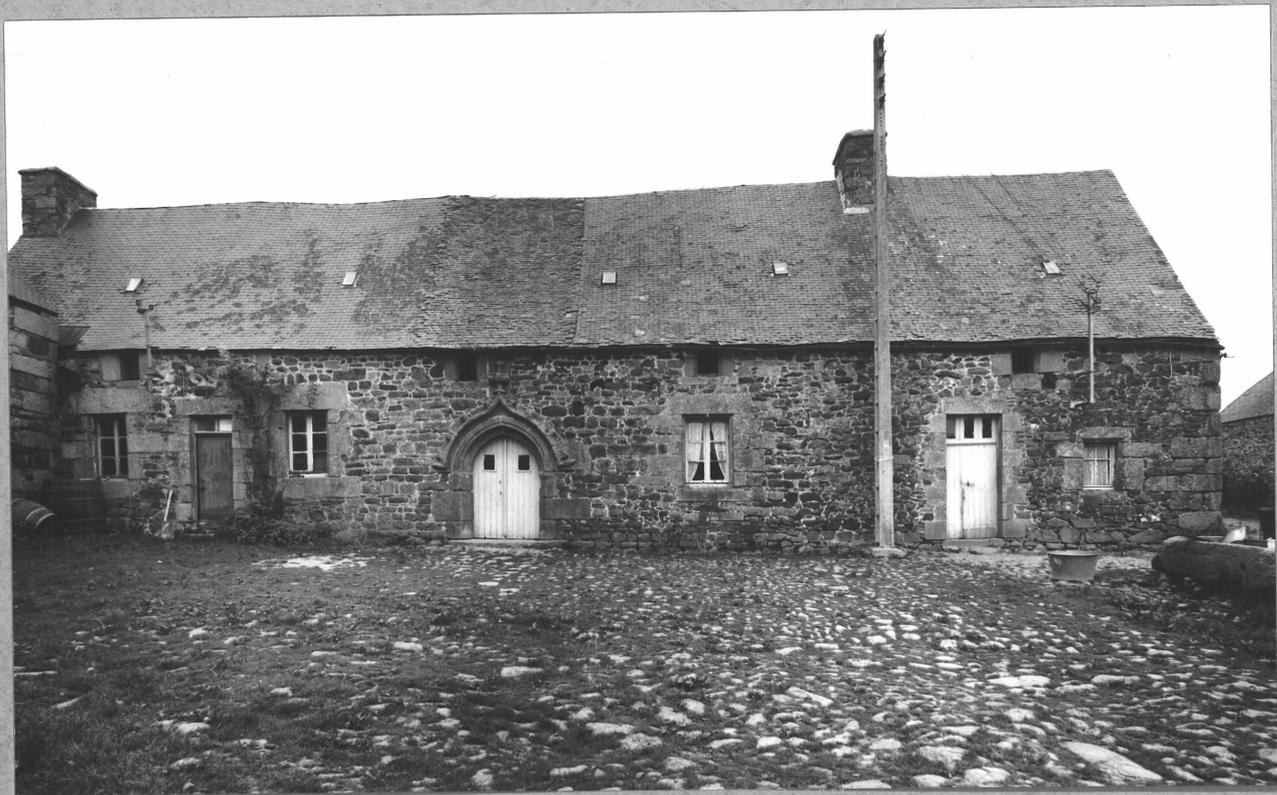
68.22.I69I V

Façade Sud

- Rez-de-chaussée :

Porte axiale en arc brisé mouluré, souligné d'une archivolte en accolade à crochets et fleuron végétaux ; piedroits chanfreinés.

Les autres ouvertures sont disposées symétriquement par rapport à cette porte : deux fenêtres (celle de l'Est, à départs de meneaux et traverse, est datée 1763), deux hautes portes rectangulaires, deux fenêtres (celle de l'Est à encadrement chanfreiné est plus petite).

- Etage :

Quatre petites ouvertures à piedroits chanfreinés échancrent la partie supérieure du mur gouttereau.

Façade Sud du logis

L'ancien logis du XVIIe a sans doute subsisté jusqu'au XVIIIe siècle. La date 1763, relevée sur la fenêtre de la partie centrale marque vraisemblablement l'époque de la reconstruction ; du moins elle coïncide assez bien avec le style des ouvertures qui n'ont pas été remaniées postérieu-

De nouvelles ouvertures ont été pratiquées au XIXe siècle dans la façade principale du logis (porte et deux fenêtres de la partie Ouest, porte de la partie Est) et dans la façade du commun A (porte rectangulaire et gerbière de la partie Sud).

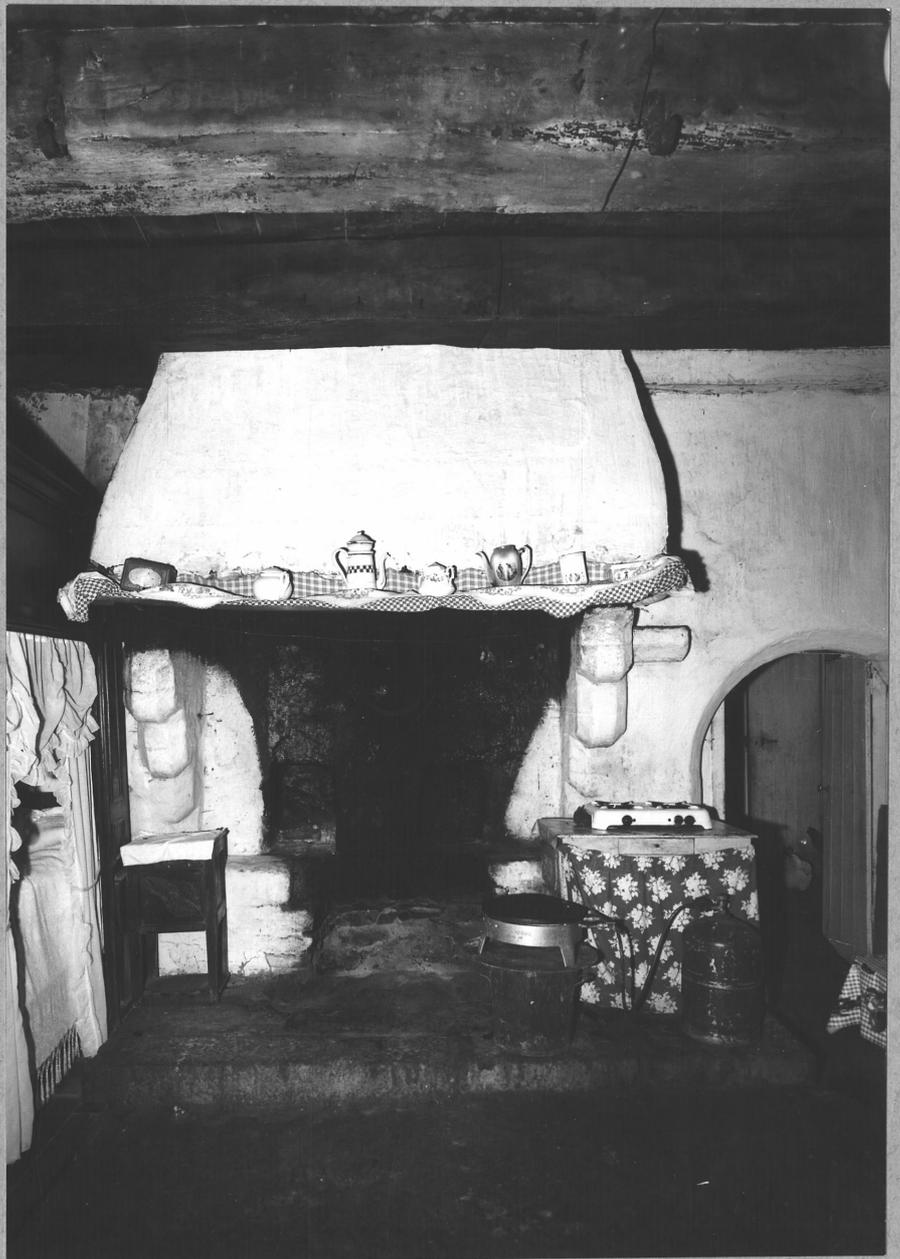
68.22.I689 V

Vue de la cheminée du
rez-de-chaussée du logis

Cheminée (logis - pièce centrale - rez-de-chaussée).

Cheminée affleurée à hotte oblique et foyer surélevé formant une large avancée rectangulaire dans la pièce.

Manteau monolithe reposant de chaque côté sur trois consoles en quart de rond, en ressaut les uns au-dessus des autres.

La dernière console de chaque côté est à demi-engagée dans le chanfrein du piedroit.

Les arêtes des consoles sont chanfreinées.

Des murets latéraux appuyés aux jambages forment un contre-cœur. Ces murets soutiennent contre le cœur une dalle monolithe au-dessus de laquelle le cœur est ouvert de deux niches carrées.

Dimensions : H. 187 centimètres, L. 225 centimètres.

Époque : XVII^e siècle.

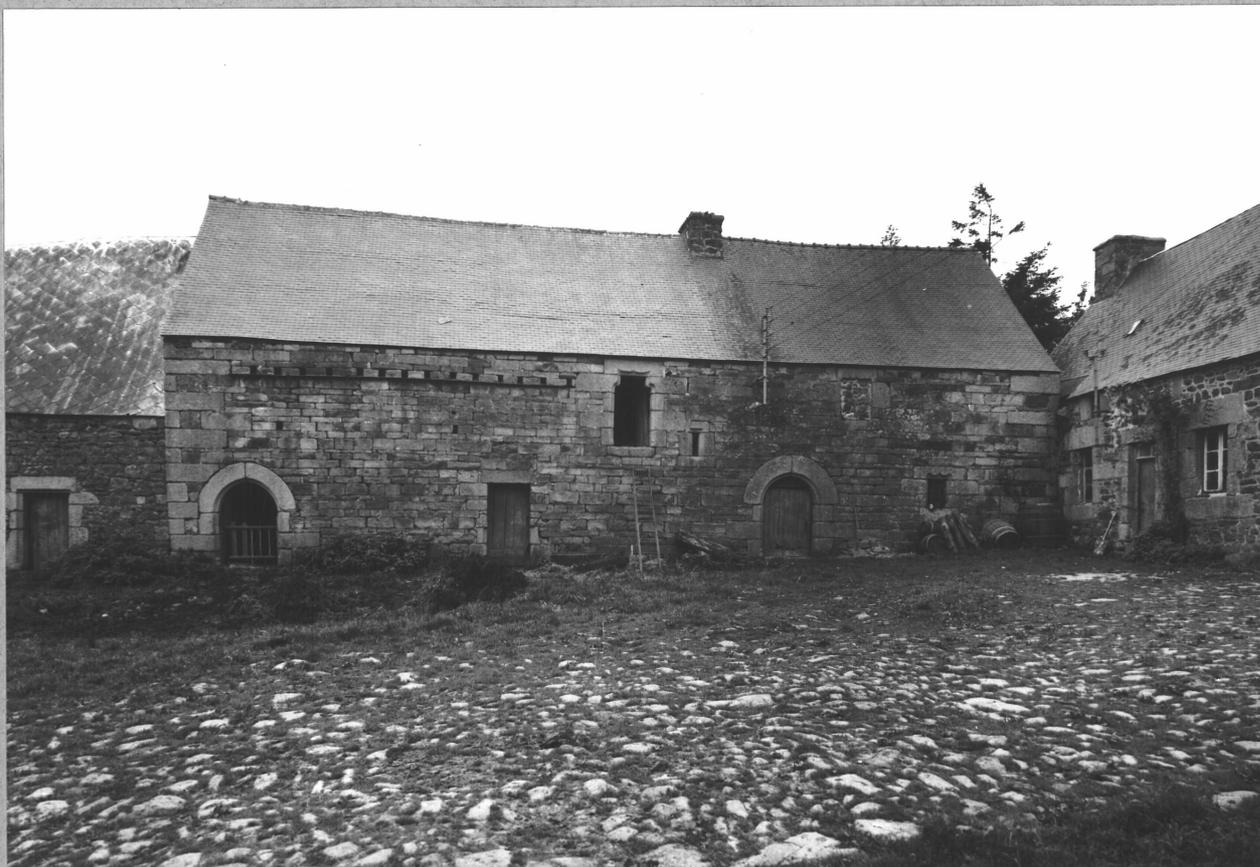
68.22.I692 V

a) Partie Sud- Rez-de-chaussée :

Au Sud, porte en arc brisé à deux claveaux, à ébrasement mouluré d'un cavet ; au centre, porte rectangulaire à linteau monolithe.

- Etage :

La partie Nord est ouverte d'une porte servant de gerbière, porte rectangulaire à ébrasement mouluré d'un cavet dont le linteau échancré en accolade repose sur les dernières assises des piedsroits taillées en corbellets.

Une petite meurtrière à encadrement chanfreiné éclaire l'étage à droite de la porte, au niveau de son seuil.

Une rangée de quatorze trous de boulins est pratiquée dans la partie Sud. Un lit de pierres de schiste saillantes forme les perchoirs sous les trous de boulins.

b) Partie Nord

- Rez-de-chaussée :

A gauche, porte en plein cintre à deux claveaux, à ébrasement mouluré d'un cavet, à droite, fenêtre rectangulaire à piedroits chanfreinés et linteau échancré d'une accolade. Cette fenêtre est protégée par une grille.

Fenêtre rectangulaire axiale à linteau échancré d'une double accolade, aujourd'hui murée.

Face Est du Bâtiment
de communs Ouest

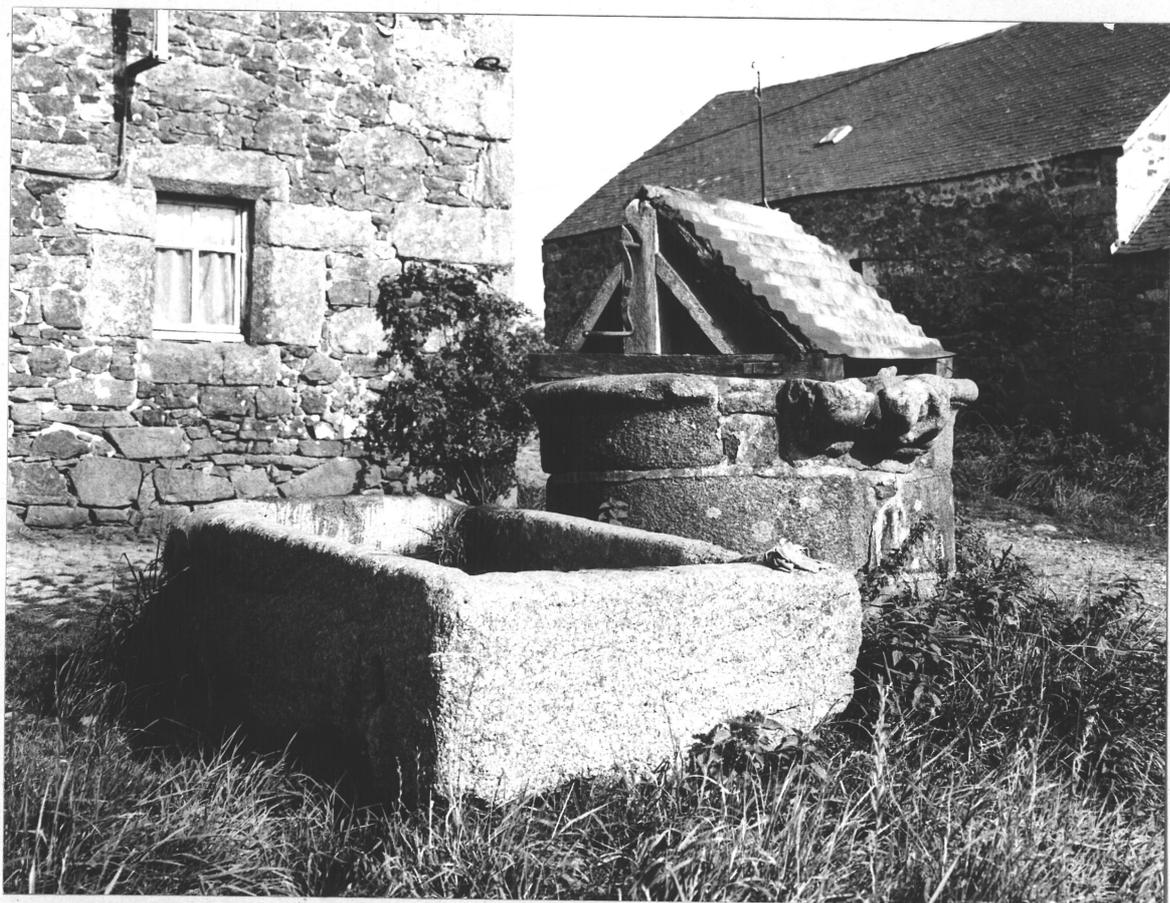
7I.22.300 V

Puits de section circulaire. Base moulurée ; margelle débordante moulurée d'un cavet et interrompue côté Nord pour permettre de retirer plus facilement les seaux.

Côté Sud, intégrée à la margelle, petite cuve très abimée, sculptée de motifs tortueux incompréhensibles.

Appareil soigné de granit.

Mécanisme de bois moderne.

Une auge rectangulaire de granit, monolithe, accoste la face Ouest du puits.

Dimensions : H. 110 centimètres, D. 152 centimètres.

Epoque : XVIème siècle ?

Puits et auge
