PLUSQUELLEC

GUELLEC AR SAL

MANOIR

MANOIR D'AR SALE

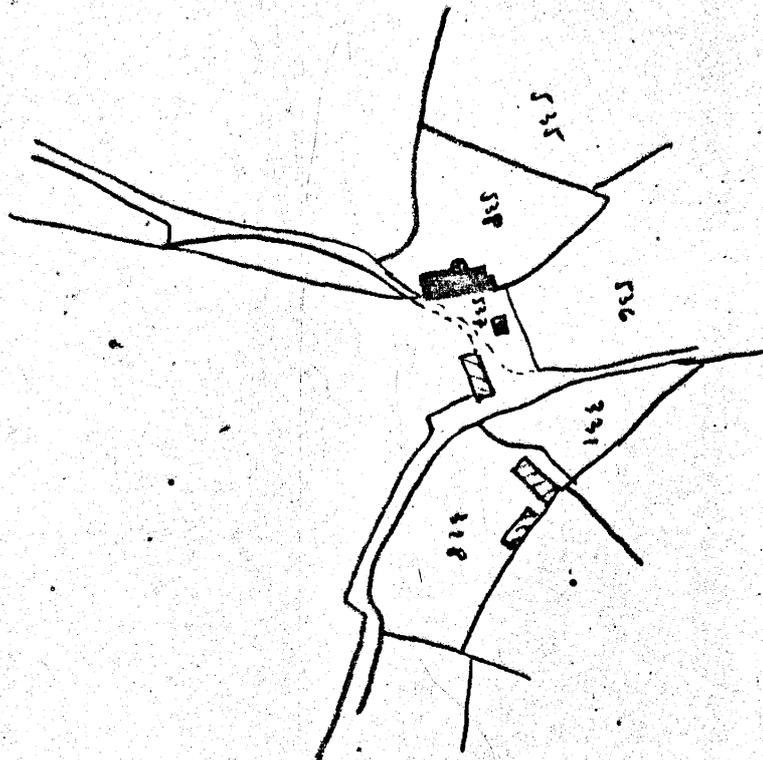
Plan de situation

Le logis manorial, aspecté au Sud, forme le côté Nord d'une cour très couverte constituée en fait par la bifurcation du chemin d'accès en deux branches vers le Nord-Ouest et le Nord-Est. A l'emplacement de la fourche le terrain se relève jusqu'à former une bosse devant la porte axiale du logis.

Un chemin allongé Nord-Sud borde le chemin d'accès à l'Ouest.

Une petite remise limitó la cour à l'Est.

Il existait un puits au Sud-Ouest du logis (Cf. Plan de situation).

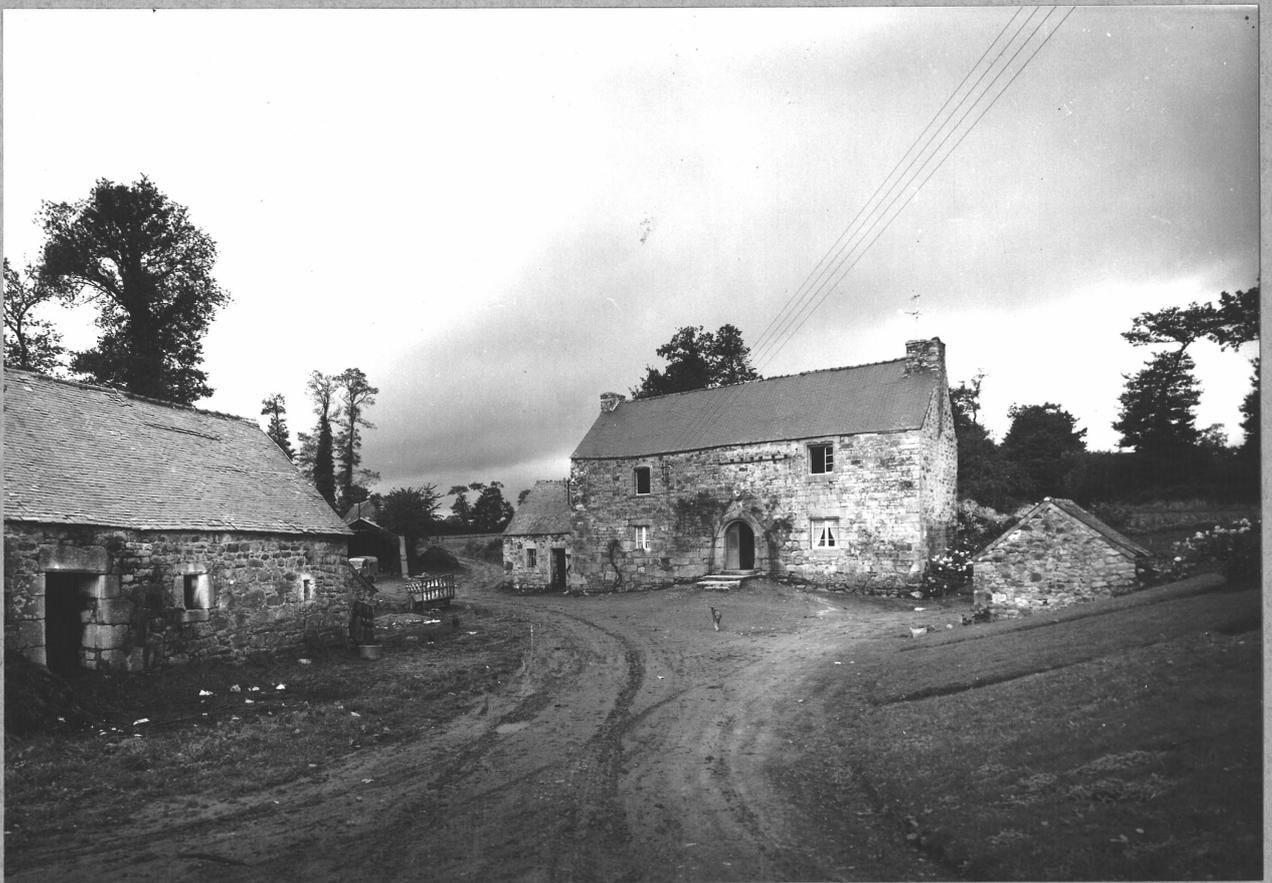
Vue générale Sud-Est

Mancir construit dans une cuvette, à flanc d'une petite éminence orientée au Sud-Ouest ; environnement boisé à l'Ouest et au Nord.

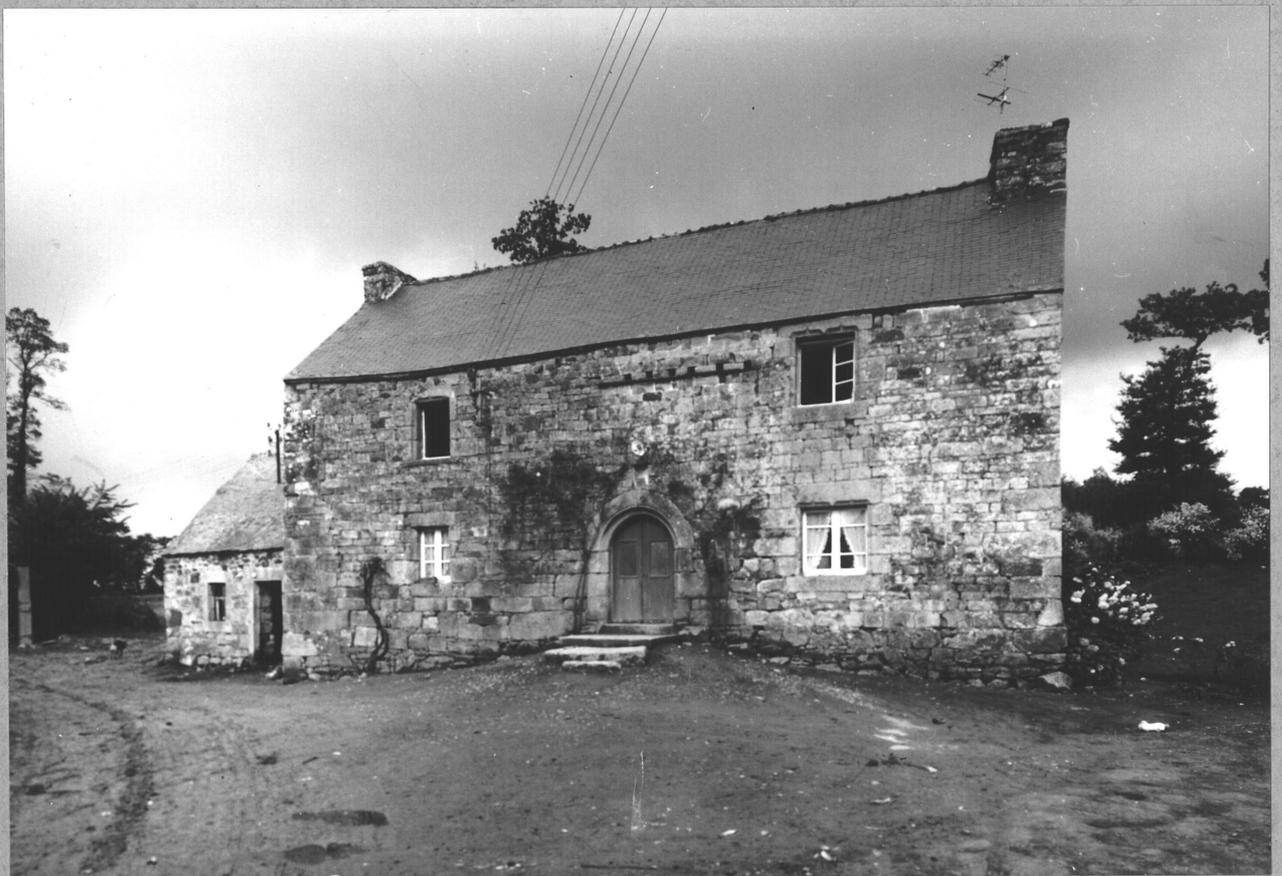
Façade Sud

Ordonnance régulière : deux travées de fenêtres séparées par une

porte axiale.

Porte en plein cintre à deux claveaux moulurés à nervures pénétrant dans les piedroits chanfreinés ; elle est précédée d'un perron de granit et surmontée d'une niche rectangulaire.

Les fenêtres sont toutes rectangulaires, à chambranle chanfreiné.

* Travée Ouest : au rez-de-chaussée, une fenêtre simple est surmontée à l'étage d'une fenêtre à linteau échancré en accolade.

* Travée Est : les fenêtres des deux niveaux sont identiques, à linteau, échancré de deux accolades avec départ de meneau.

Entre les fenêtres de l'étage rangée de six trous de boulins ; un lit de pierres de schiste saillantes forme les perchoirs sous les trous de boulins.

* Les sablières apparaissent sous l'égoût du toit.

* Traces de reprise dans la partie supérieure de la partie Ouest de la façade.

Quelques restaurations sont intervenues : le mur Nord a dû être reconstruit après l'effondrement de la tourelle car aucune trace d'ar-

rachement ou de porte murée n'apparaît. La fenêtre Ouest du rez-de-chaussée a également été reprise.

D'après le type des ouvertures (porte en plein cintre moulurée - fenêtres à linteau échancré d'accolades) et en comparaison avec les petits manoirs voisins (La Haute-Bouéxière, Guernoal). Le logis semble dater de la fin du XVIIe siècle ou de la première moitié du XVIIIe siècle.

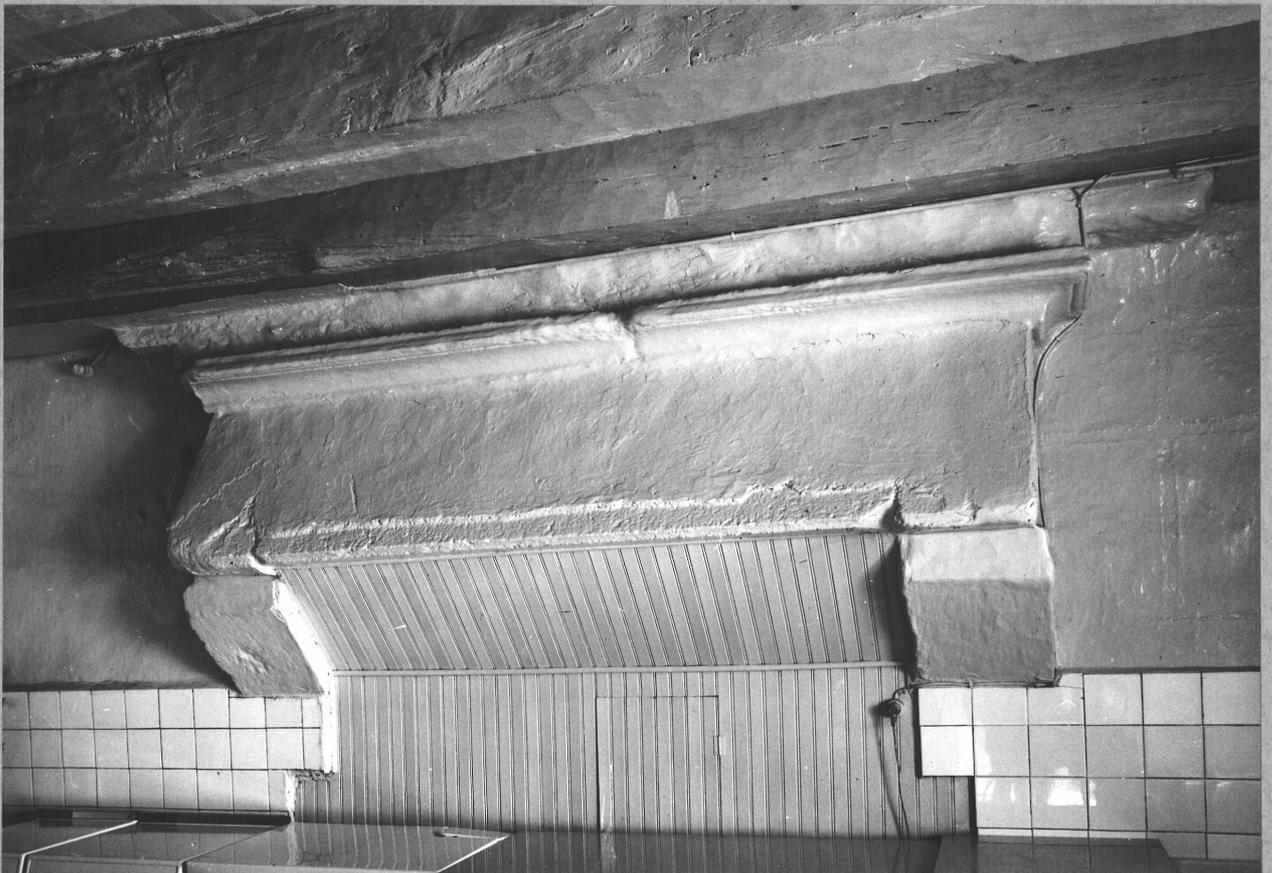
Rez de chaussée : cheminée
du pignon Est

Cheminée monumentale affleurée, actuellement obturée ; manteau monolithe à crossettes surmonté d'une corniche moulurée, à incurvation concave ; consoles à pan biais ; pieds droits invisibles.

(Cf. Photo n° 3).

Matériau : granit.

- . L. 266 centimètres,
- . H. 180 centimètres.

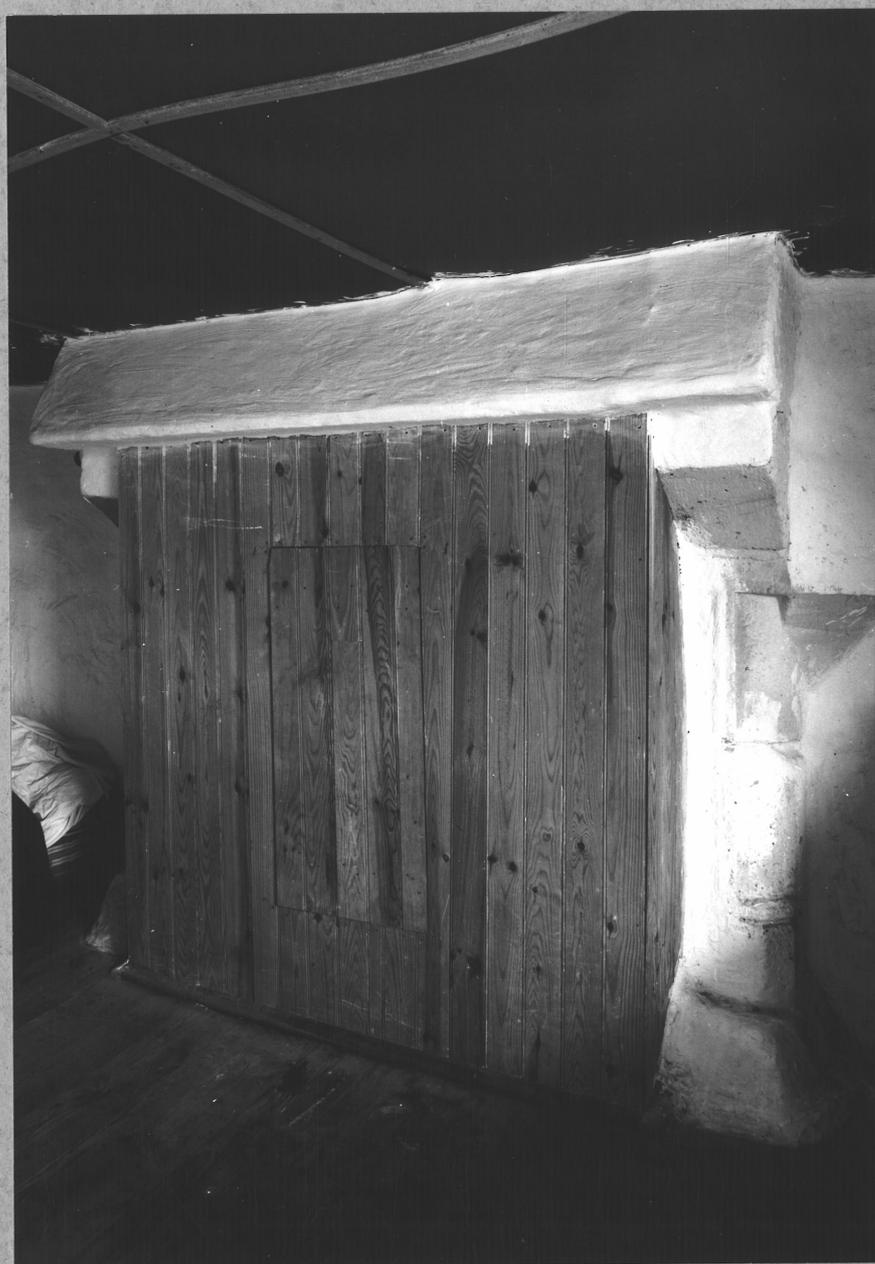
Etage : cheminée
du pignon Est

Cheminée adossée à manteau monolithe à crossettes reposant sur des consoles à pan biais.

Des colonnettes à bases prismatiques moulurées d'un tore entre deux gorges sont engagées sur les piedroits. Leur chapiteau rectangulaire et plat porte directement les consoles. Engagée dans angle, de petits massifs de maçonnerie amortis en talus, liaisonnent la face externe des chapiteaux et le parement du mur.

L'âtre disparaît totalement derrière un coffrage de bois (cf. photo n° 4).

Matériau : granit.

L. 220 centimètres,

H. 165 centimètres.
