dénomination et titre de l'oeuvre

État de conservation : MAUVAIS ETAT

Établi en 1968

MANOIR DE KERBOURNET

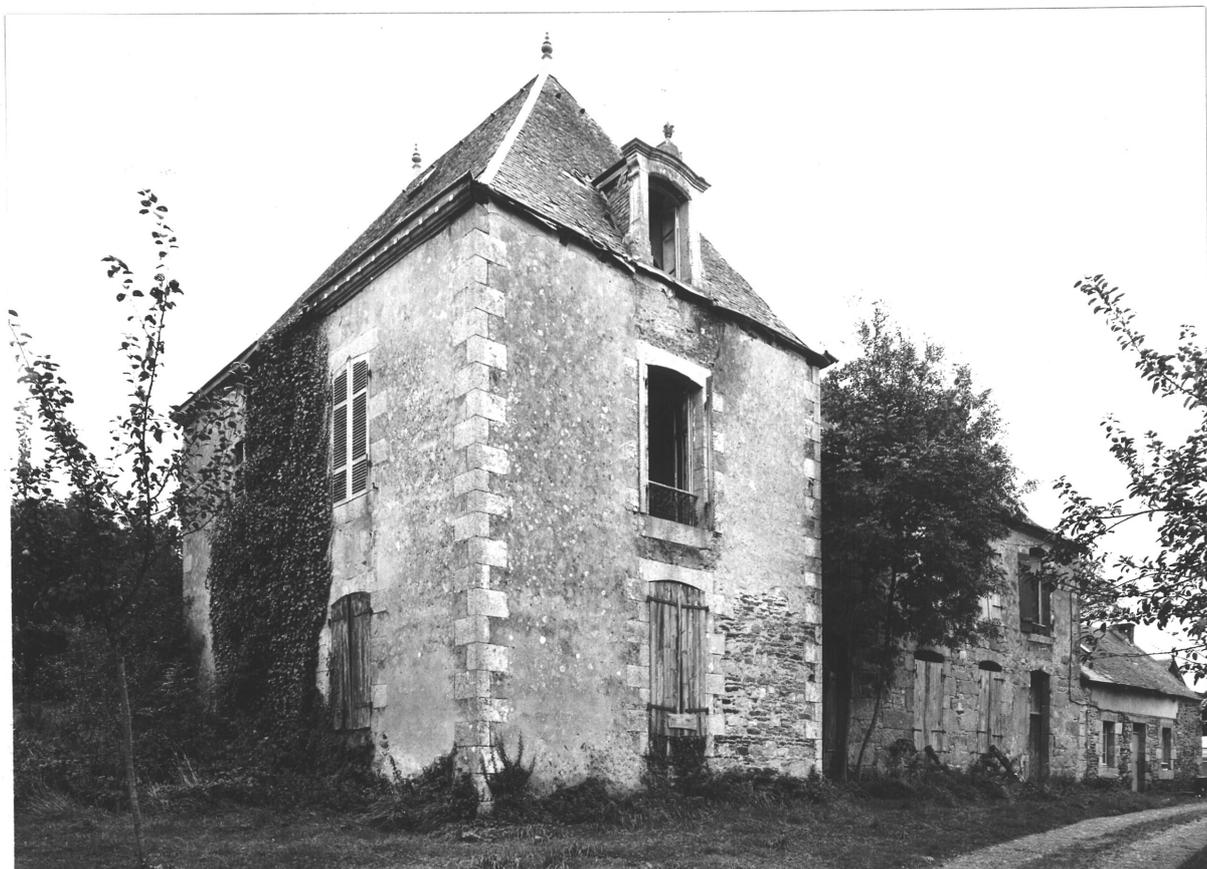
68.22.1592 V

3. PARTI GENERAL. PLAN. COUPES (cf. photos 1,2 et 3).

. Face Ouest : une travée d'ouvertures aux trois niveaux, le troisième étant éclairé par une lucarne en granit à ailerons, à linteau échancré bordé d'une corniche et surmonté d'un pot à feu.

. Mur Nord : deux travées d'ouvertures identiques aux précédentes, aux deux niveaux. Corniche de bois sous le toit, en doucine.

Vue Nord-Ouest

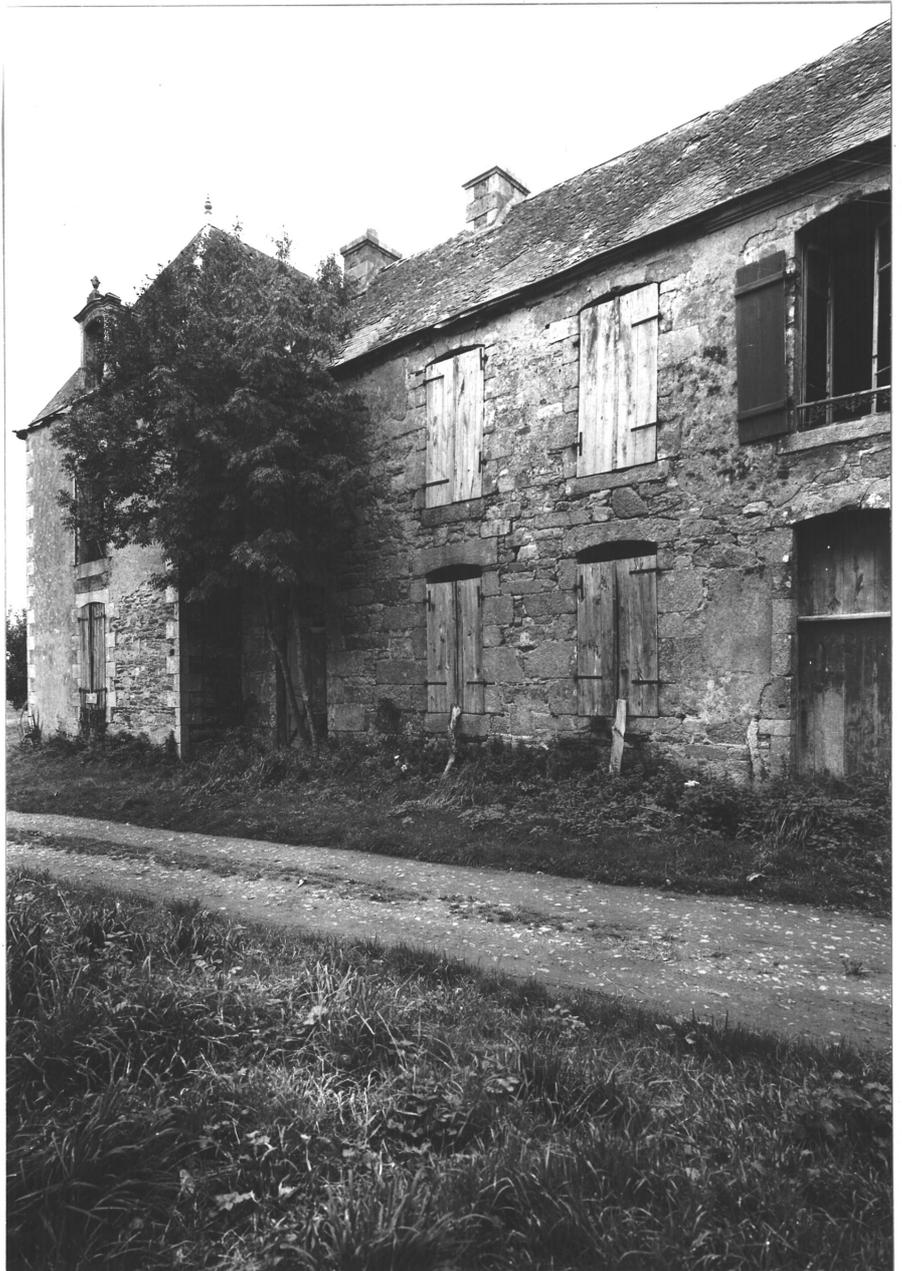
68.22.I593 V

. Façade Ouest : quatre travées d'ouvertures aux deux premiers niveaux, des fenêtres identiques à celles de la face Sud, et au rez-de-chaussée, deux portes rectangulaires. Corniche de bois en doucine sous le toit.

Façade Ouest

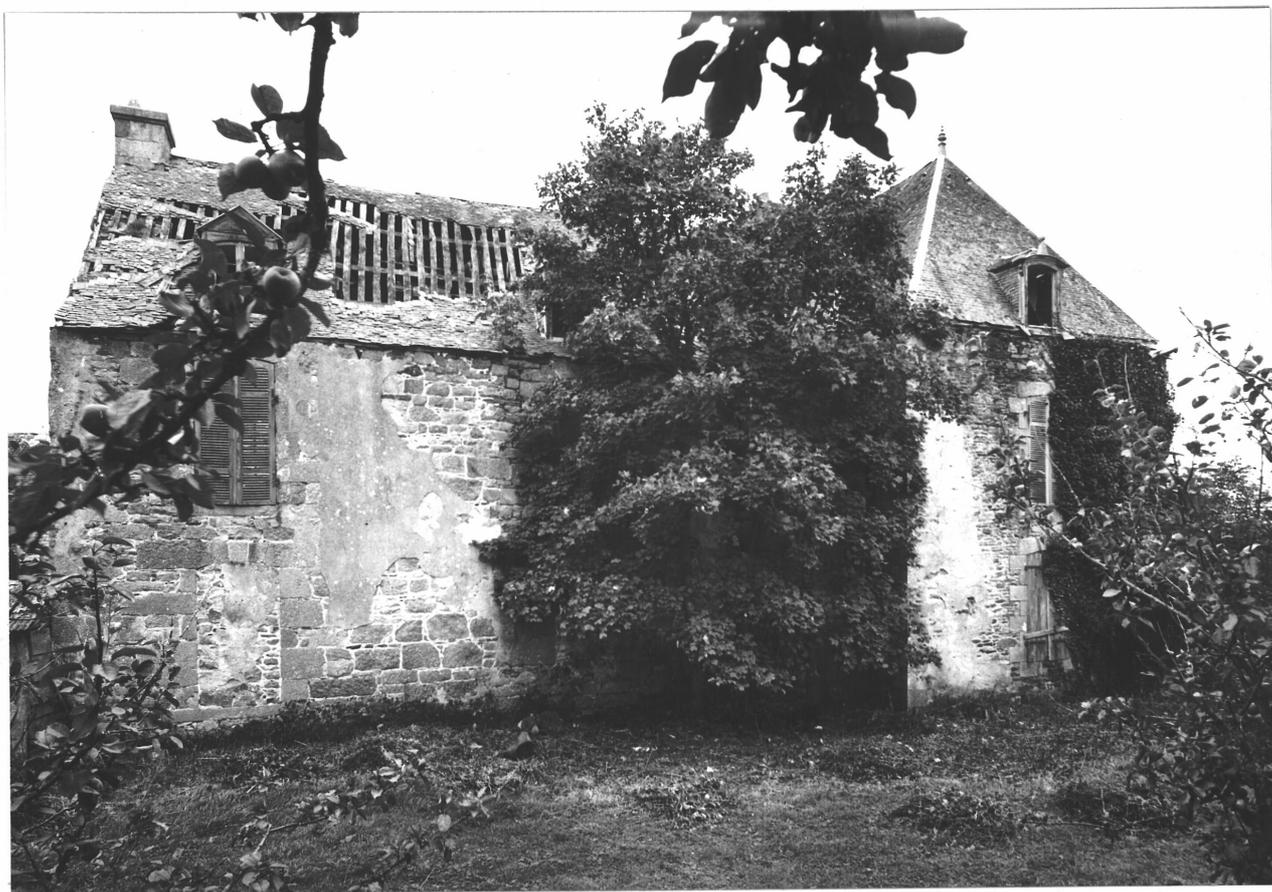
68.22.1594 V

. Façade Est : trois travées d'ouvertures aux trois niveaux, le dernier niveau étant ouvert par des lucarnes en chien assis, à entourage de bois. Les autres ouvertures sont des fenêtres identiques hautes et étroites, à linteaux échancrés monolithes.

. Face Est : une travée d'ouvertures sur les trois niveaux, aux deux premiers identiques aux précédents, au dernier, lucarne en bois

Face Est.

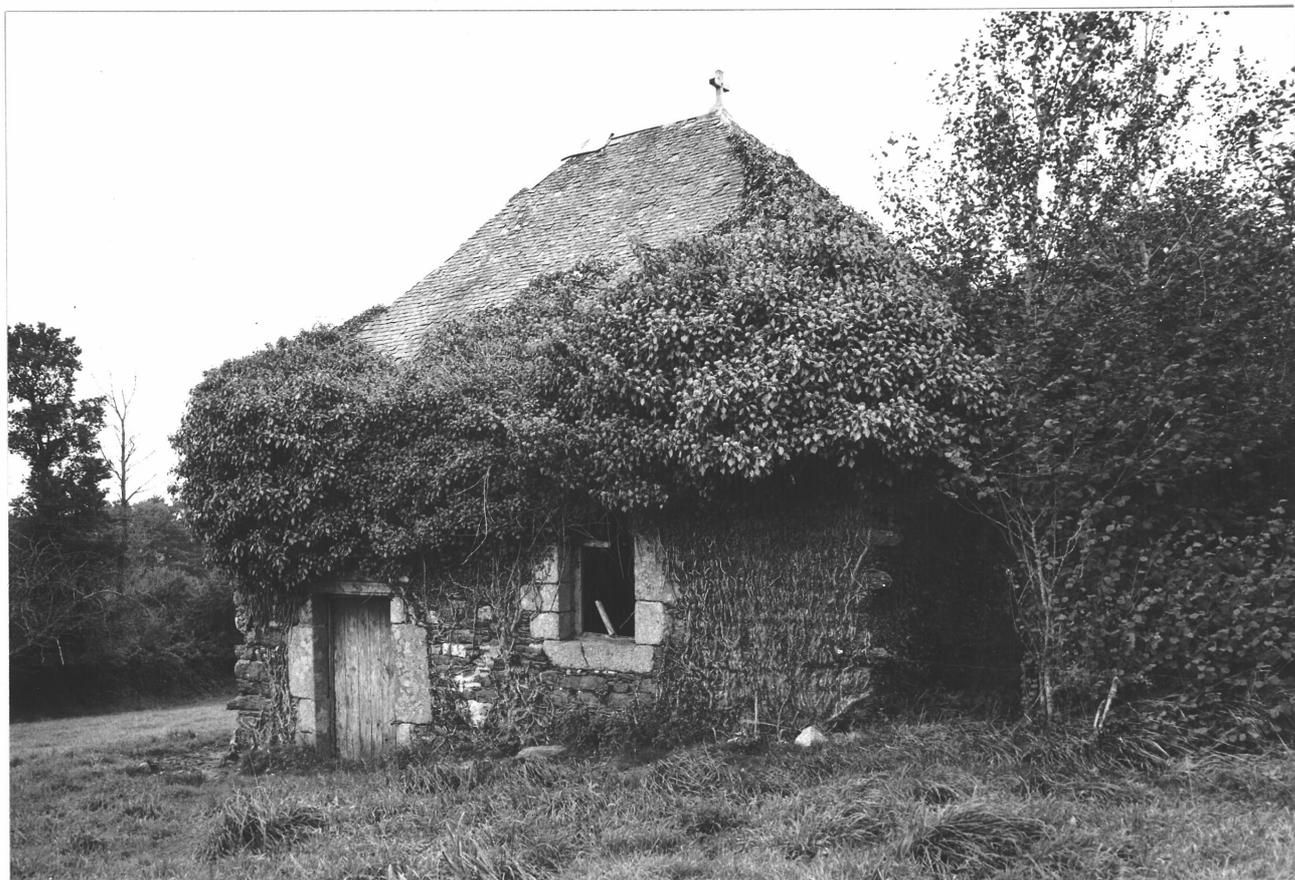
68.22.I595 V

La maison est dans un état de délabrement important qui empêche toute pénétration à l'intérieur. La chapelle dont le toit en pavillon s'effondre est dans le même état.

Rectangulaire, toit en pavillon.

. Face Ouest : rectangulaire, porte axiale rectangulaire à linteau de bois.

. Face Sud : à l'Ouest, porte rectangulaire à linteau monolithe échancré ; à l'Est, fenêtre à linteau monolithe échancré.

Chapelle : vue Sud-Ouest

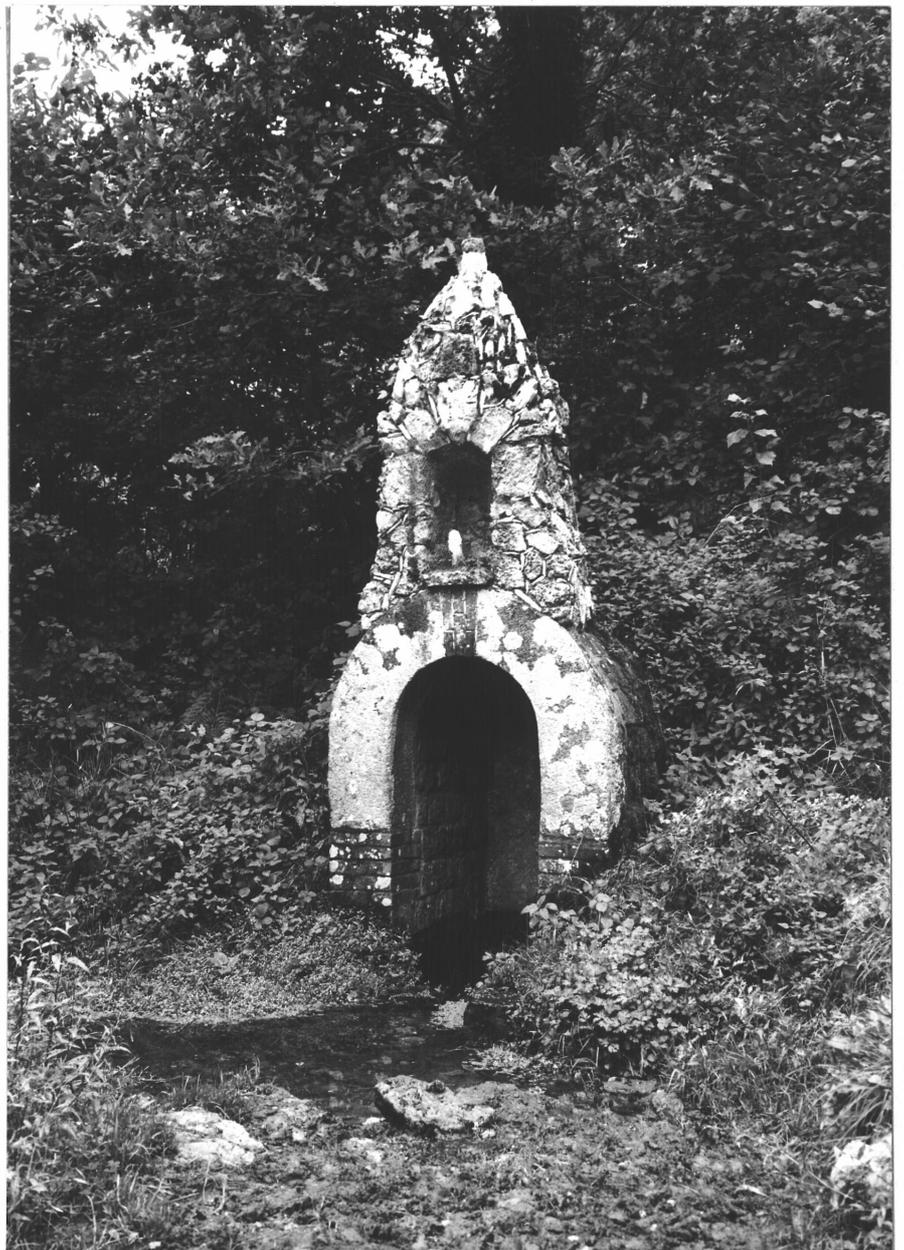
68.22.1864 X

Construction en plein cintre de briques, surmontée d'une sorte de flèche en quartz où est aménagée une petite niche contenant une statue de plâtre, à demi-fondue.

Fin du XIXème siècle, style rappelant les "grottes de Lourdes".

Fontaine
