édifice ou ensemble contenant

EGLISE PAROISSIALE

SAINT SERVAIS

II - DESCRIPTION

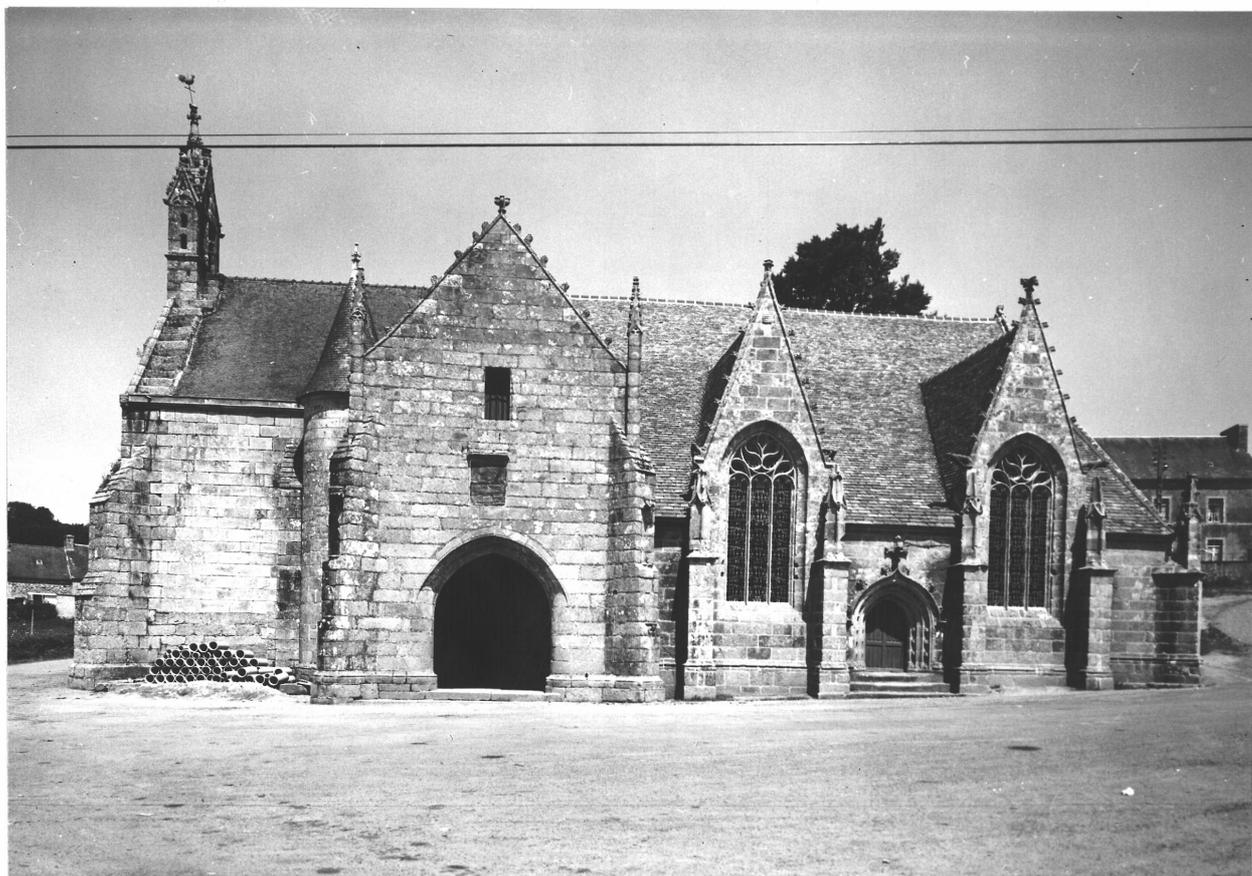
Gâble et pierres d'assises historiées
de la fenêtre Ouest du bas-côté Sud

Rupture de pente entre les rampants du vaisseau central et ceux des bas-côtés. Rampants nus à pierres d'assise historiées d'animaux en ronde bosse (cf. Sous-dossier et photos 44 & 45).

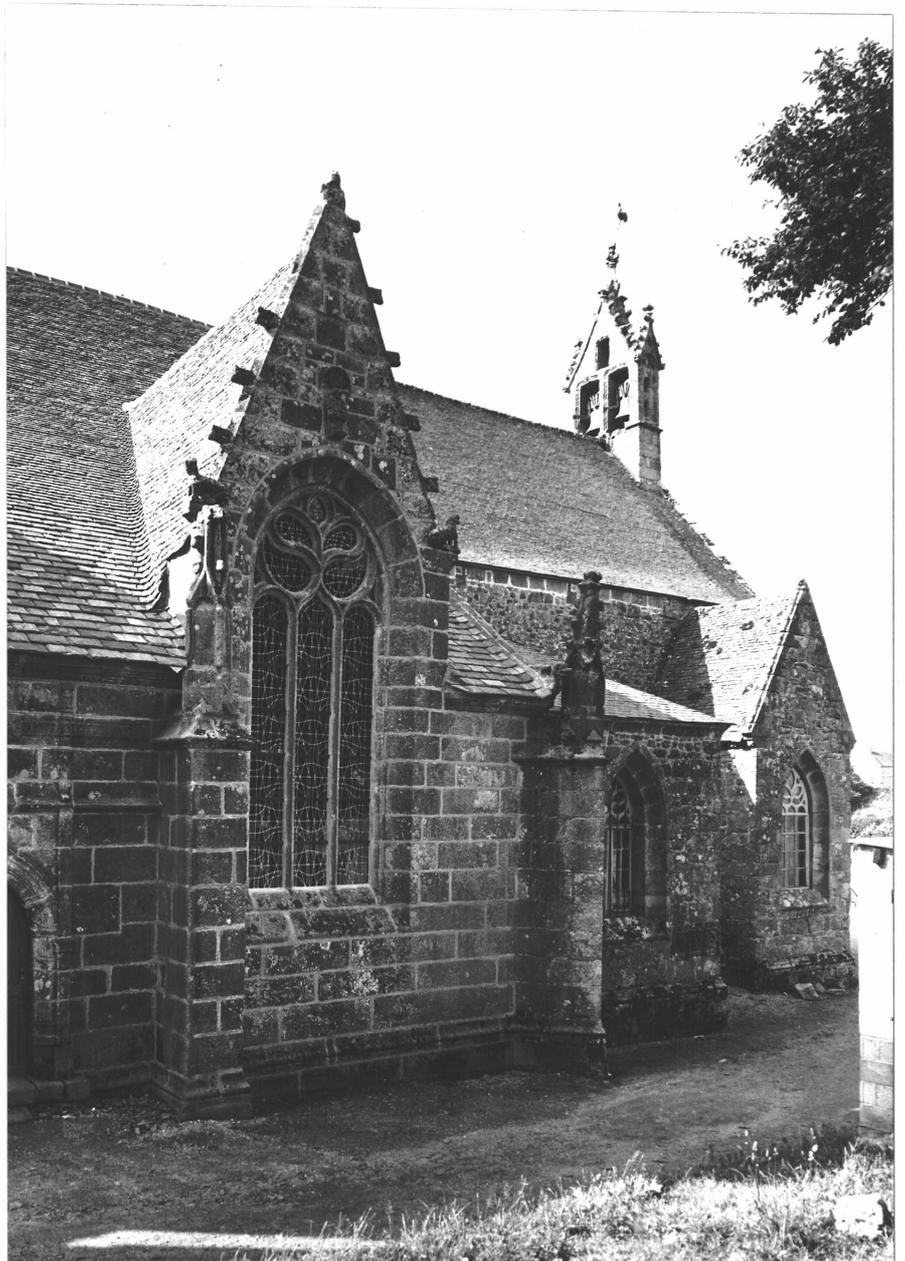
Face Nord du bas-côté Nord
Gâble de la fenêtre Est
