SAINT SERVAIS

BURTULET

EGLISE DITE CHAPELLE DANS L'ENCLOS

CROIX MONUMENTALE

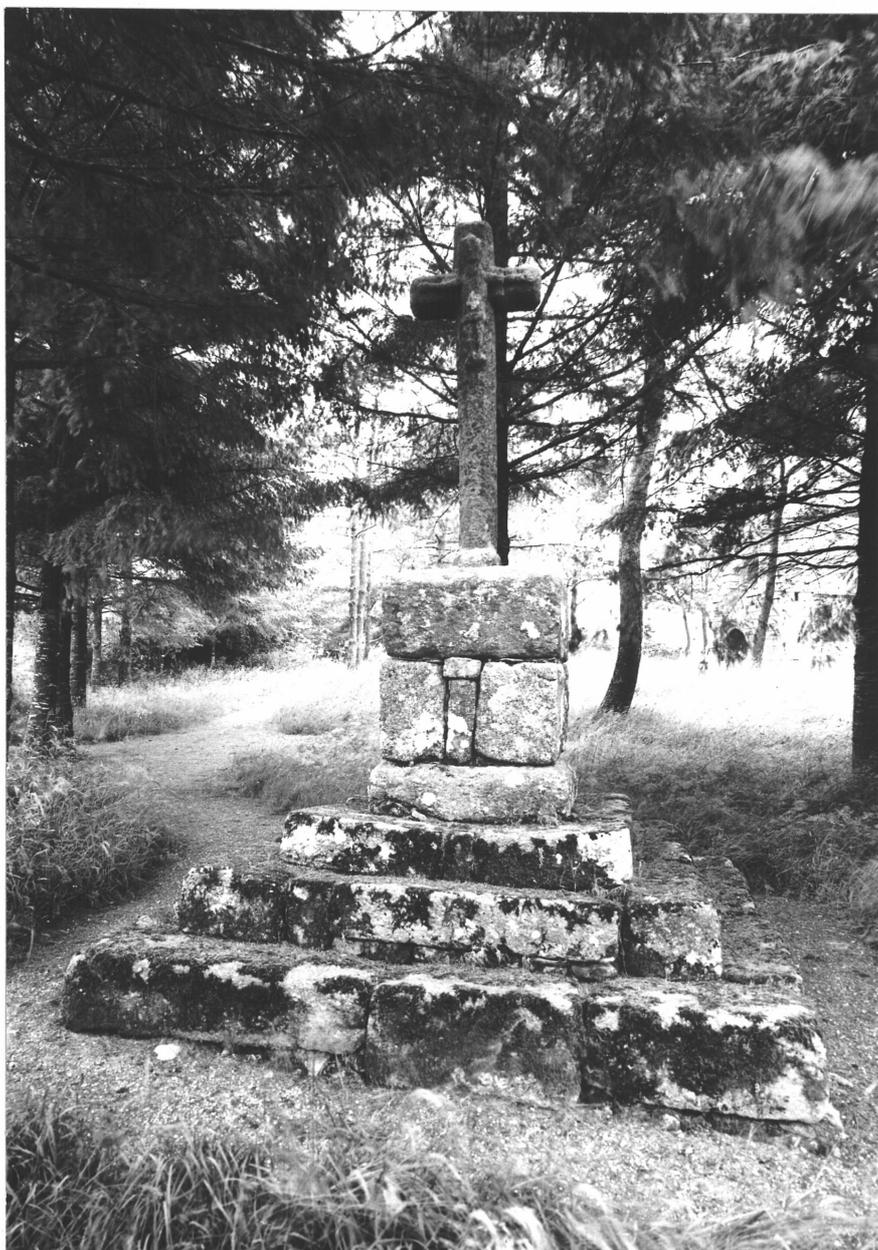
Croix - face Sud

Croix située à l'angle Sud-Ouest du placître envahi par la végétation. Un petit sentier ménagé dans les herbes y donne accès. La croix est aspectée d'un Christ en croix sur la face Sud, constituant l'unique décor de ce monument sculpté.

- . Monument sculpté entièrement en granit.
- . Emmarchement maçonné à trois degrés de plan carré.
- . Socle de section carrée à trois assises (monolithes pour la première et la dernière, appareillée pour l'intermédiaire).
- . Une croix est érigée directement sur le socle, et rapportée par tenon et mortaise. La hampe est longue, la section des branches octogonale (H. de la croix : 1,50 m).

Un Christ en croix est sculpté sur la face Sud de la croix. Il est de facture volontairement malhabile, son attitude se conforme strictement à la croix : bras horizontaux, corps rectiligne et vertical. L'anatomie est rudimentaire ; l'abdomen est réduit à la hauteur d'un mince pézizoniom plat.
