Aire d'étude : Maël-Carhaix
Auteur(s) : maître d'oeuvre inconnu
Cadastre : 1961 B1 47 A 49
Commune : Plévin
Coord. Lambert : 0165900 ; 1076500
Copyright : © Inventaire général, 1964
Couverture : toit à longs pans ; pignon couvert ; pignon découvert
Date bordereau : 1975
Date d'enquête : 1964
Date mise à jour : 1993/10/15
Date Mistral : 1987 AVANT
Date protection : édifice non protégé MH
Dénomination : maison
Département : 22
Dossier : individuel
Elévation : élévation à travées
Etages : 1 étage carré
Etude : inventaire fondamental
Implantation : en écart
INSEE : 22202
Lieu-dit : Quinquis (le)
Localisation : Bretagne ; 22 ; Plévin
Murs gros-œuvre : granite ; schiste
Parties : four à pain ; parties agricoles ; cour
REFERENCE : IA00003734
Région : Bretagne
sauvegarde Ref. : 00003734
Siècle : 15e siècle, 16e siècle (?)
Siècle bis : 15e s. ; 16e s.
Statut propriété : propriété privée
Titre courant : Maison
Toiture matériau : ardoise

PLEVIN
LE QUINQUIS
COMMUNS ET FOUR

LE QUINQUIS PLEVIN

D E S C R I P T I O N E X T E R I E U R E

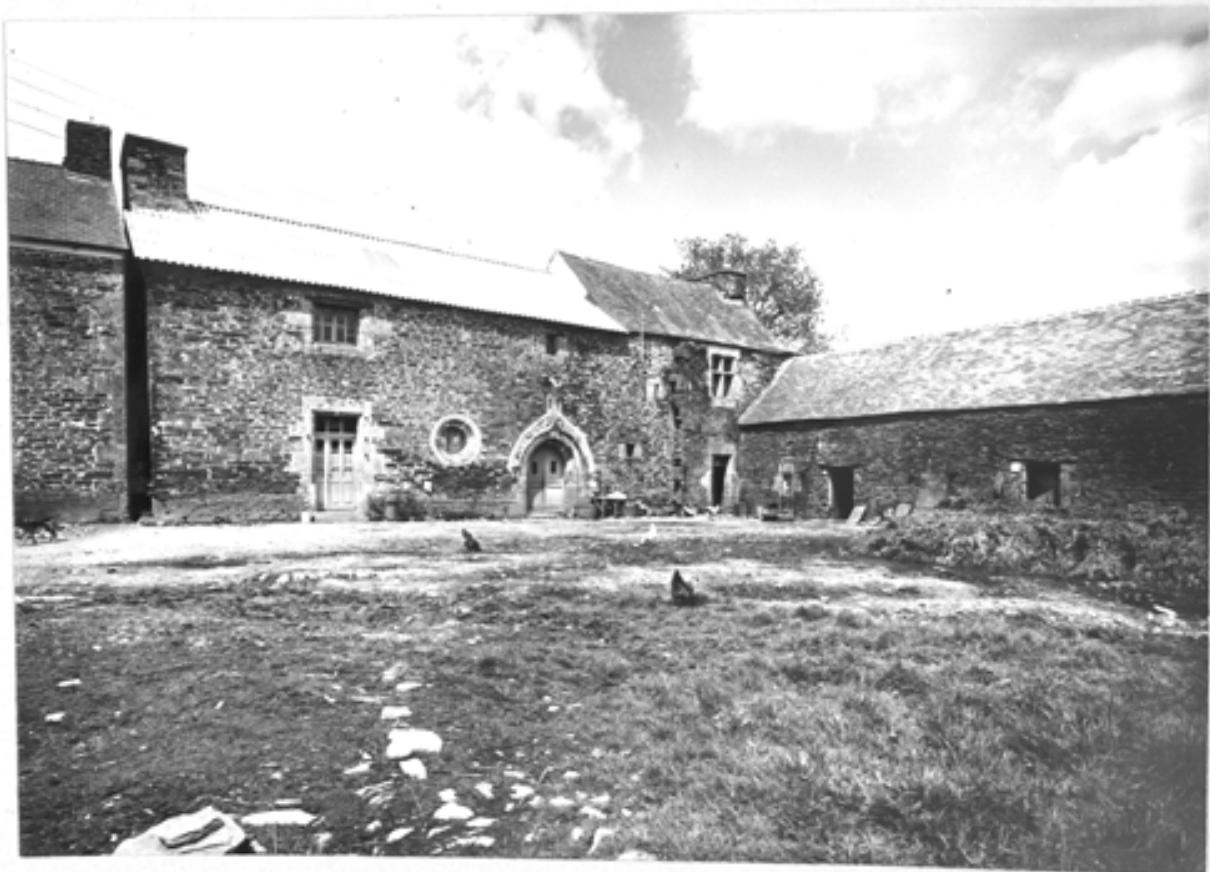
66.22.391.V

Façade Sud:

Au centre, grande porte en arc brisé, ébrasement concave à nervures pénétrantes, surmontée d'une accolade à crochets dont le fleuron a disparu. Piedroits évasés.

Porte flanquée à l'W. d'une porte rectangulaire à l'extrémité, autrefois fenêtre à meneau et traverse, bordée d'un cavet. A l'E. de la porte, oeil-de-boeuf circulaire appareillé à ébrasement concave.

A l'extrémité E., porte rectangulaire ébrasement à cavet avec trace d'un meneau central, linteau monolithique, à l'W. de cette porte, trace de reprise dans le mur indiquant l'emplacement ancien d'une tourelle*. Petite ouverture rectangulaire à 4 claveaux ensuite.

1er étage : Au-dessus de la porte W, fenêtre à piédroits chanfreinés, linteau de bois indiquant que le toit a été rabaisonné. Au-dessus de la porte centrale petite ouverture rec-

tangulaire à piedroits chanfreinés. Au-dessus de la porte E, fenêtre rectangulaire, linteau monolithe à double accolade, meneau et traverse, ébrasement totalement chanfreiné. Décrochement récent au milieu du toit.

Façade Sud et communs Est

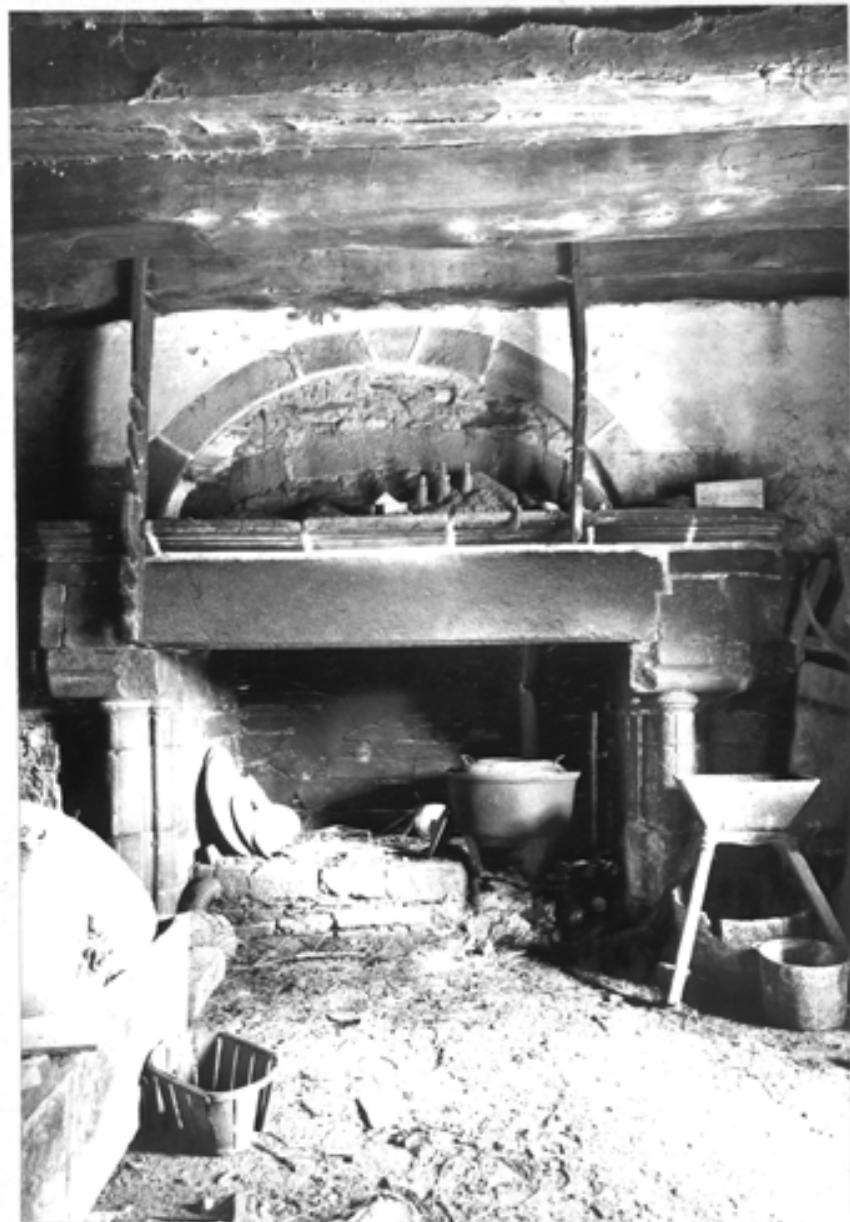
66.22.392.V

Mur Est : cheminée monumentale - cœur avec arc de décharge. Piedroits constitués par une colonne engagée, flanquée de colonnettes. Chapiteaux et bases constitués par une torsade - corbeaux à deux moulures, *lignes de croisées* (L. 66. 12. 331V);
Somiers monolithes.

Manteau monolithique de 2,85 m. surmonté d'une corniche en larmier (à talon ?) - trémie à pan coupé présentant un arc de décharge.

Cheminée - Rez de chau neé
Pice orientale
