Adresse : 2e maison  
 Aire d'étude : Maël-Carhaix  
 Auteur(s) : maître d'oeuvre inconnu  
 Cadastre : 1961 A2 503  
 Commune : Plévin  
 Coord. Lambert : 0164900 ; 1077000  
 Copyright : © Inventaire général, 1964  
 Couverture : toit à longs pans ; pignon découvert  
 Date bordereau : 1975  
 Date d'enquête : 1964  
 Date mise à jour : 1993/10/15  
 Date Mistral : 1987 AVANT  
 Date protection : édifice non protégé MH  
 Dénomination : maison  
 Département : 22  
 Dossier : individuel  
 Etages : 1 étage carré  
 Etude : inventaire fondamental  
 Implantation : en écart  
 NSEE : 22202  
 Lieu-dit : Kerveillec  
 Localisation : Bretagne ; 22 ; Plévin  
 Murs gros-oeuvre : granite ; grès  
 REFERENCE : IA00003738  
 Région : Bretagne  
 sauvegarde Ref. : 00003738  
 Siècle : 18e siècle ; 19e siècle  
 Siècle bis : 18e s. ; 19e s.  
 Statut propriété : propriété privée  
 Titre courant : Maison  
 Toiture matériau : ardoise

KERVEILLET, alias  
MAISON A KERLETT (1)

MAISONS A KERVELLEC <sup>alias KERLEIT</sup> (1)

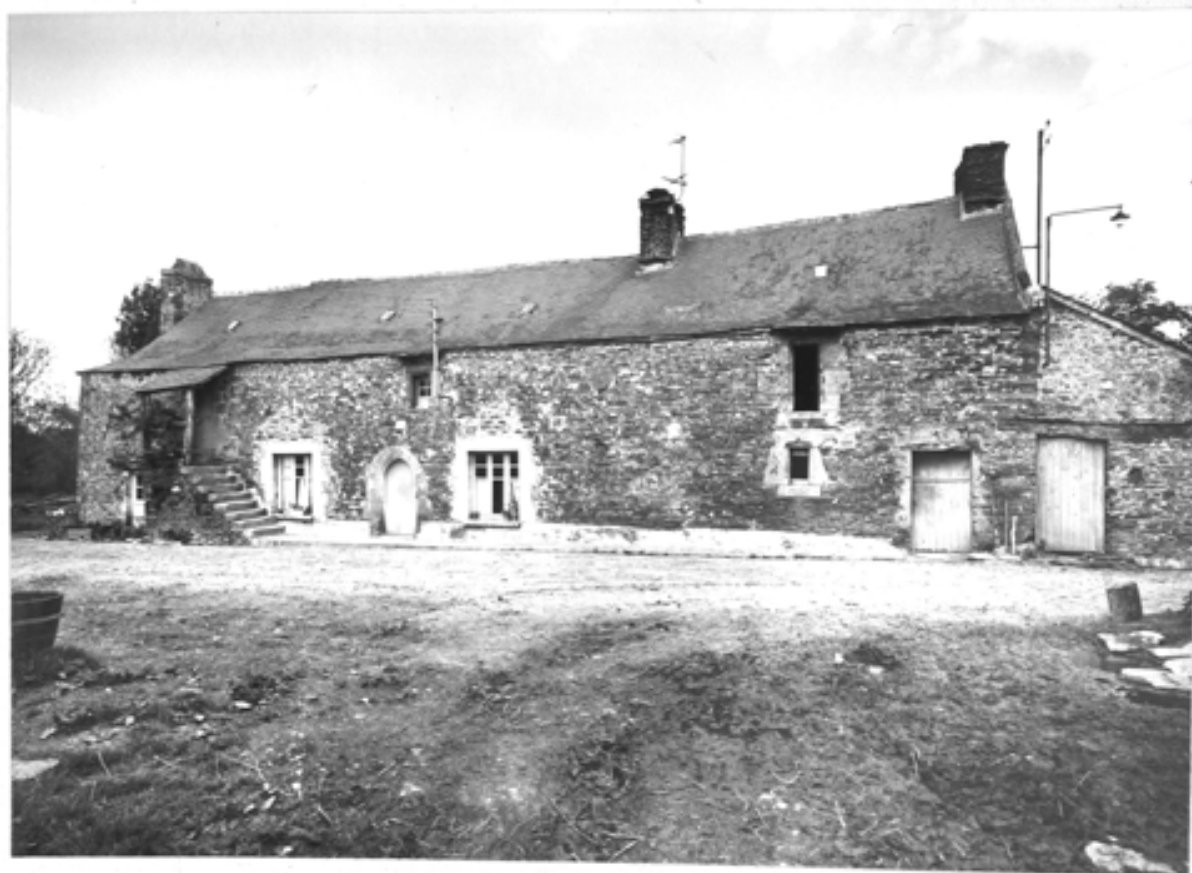
66.22.393.V

- Au rez-de-chaussée, à l'ouest porte en plein cintre à encadrement mouluré, encadrée de deux fenêtres rectangulaires (Photo 66.22.393 V),

Vue de la façade Sud (1<sup>er</sup> Groupe)

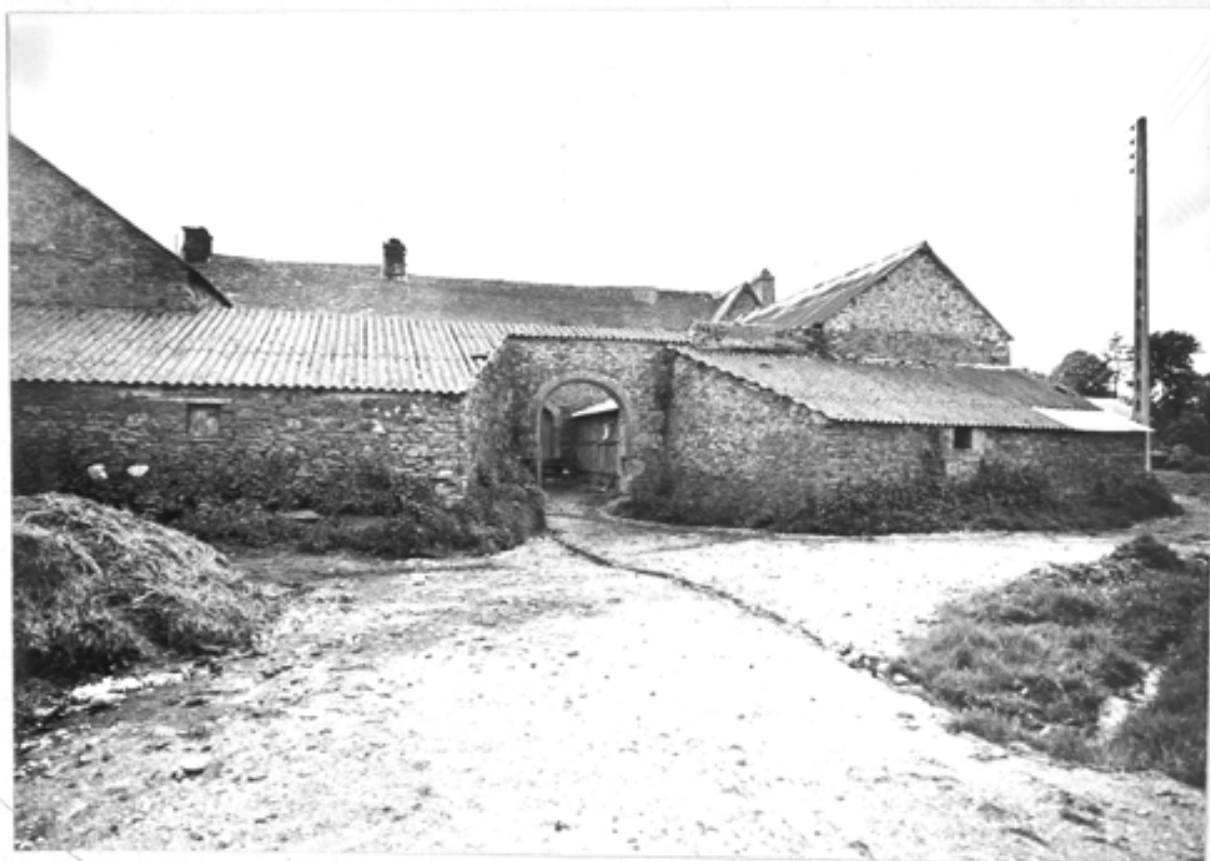
66.22.394.V

Portail en plein cintre, à claveaux et ébrasement intérieur rectangulaire.

Portail Nord (1<sup>er</sup> Groupe)
