MAISONS A KERLOUET

D E S C R I P T I O N      E X T E R I E U R E

MAISON A KERLOUET

D E S C R I P T I O N      I N T E R I E U R E

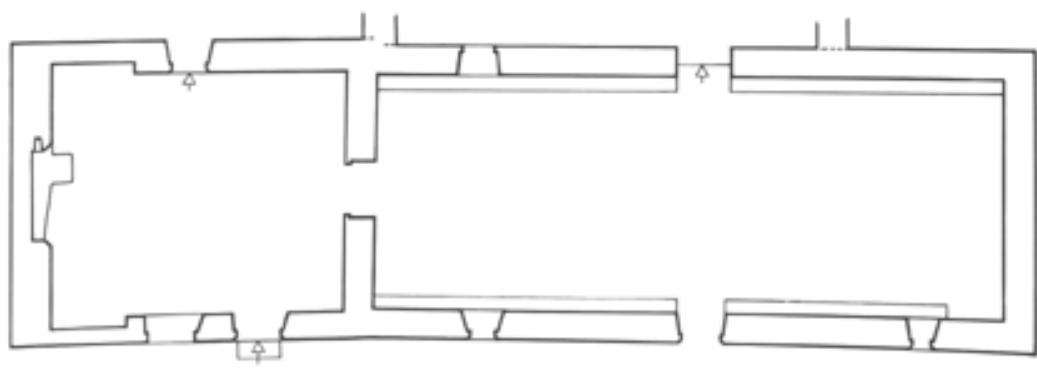
Pl. II

Plan au sol

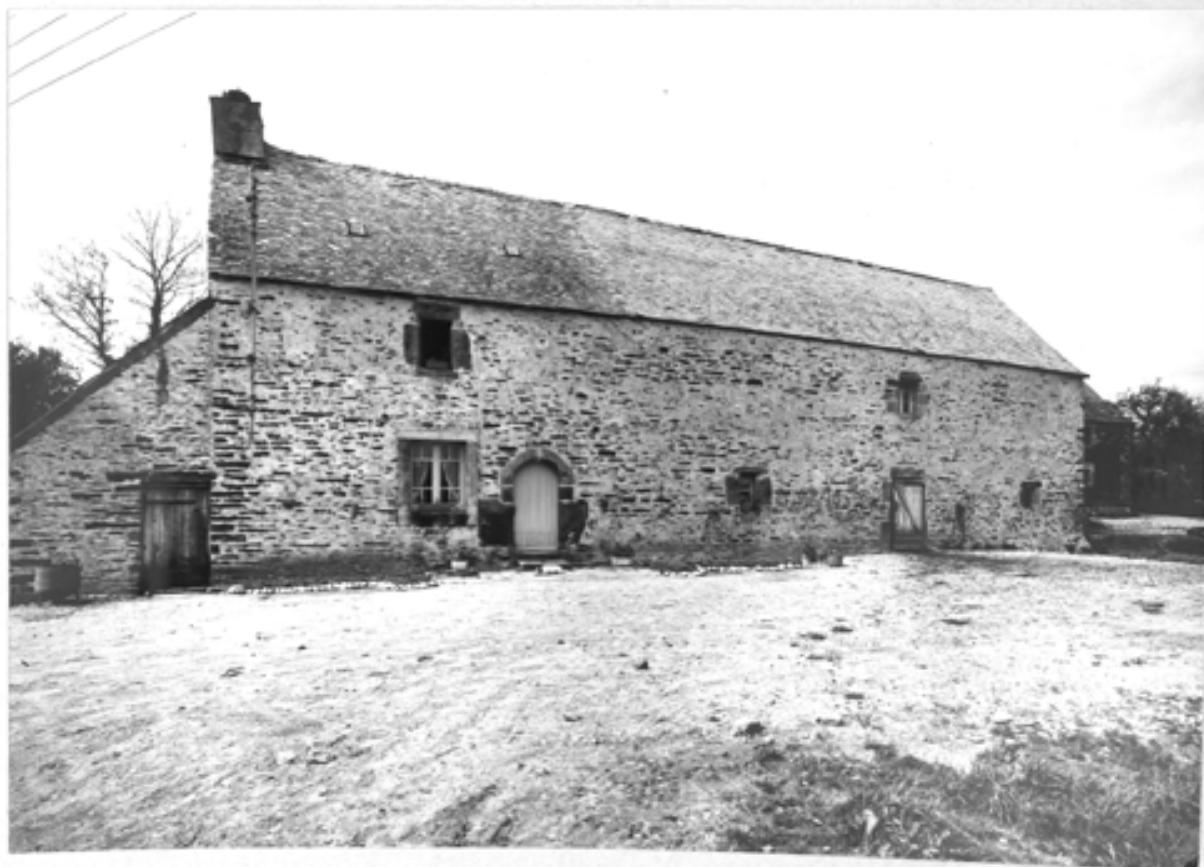
66.22.389.V

Maisons A, vue générale de la façade

Sud

Façade Sud.

\* rez-de-chaussée : 1 porte en plein cintre à encadrement chanfreiné ; immédiatement à gauche, fenêtre moderne.

2 petites fenêtres rectangulaires à encadrement chanfreiné (linteau de la fenêtre centrale décoré d'une accolade) ; entre ces 2 fenêtres, porte moderne.

\* à l'étage, 2 fenêtres rectangulaires à linteaux décorés d'une accolade. Sur celle de gauche : IHS.

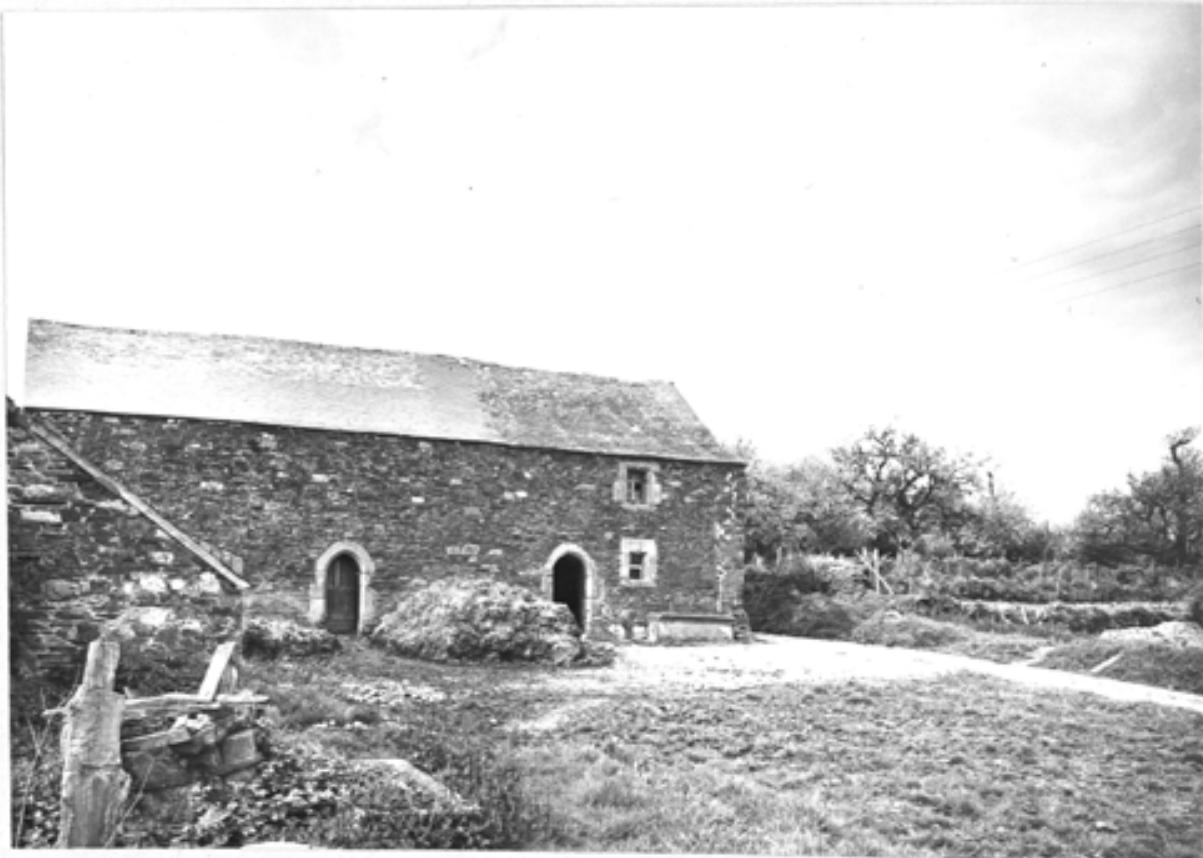
Cliché DAGORN  
66.22.390.V

Maison B, vue générale de la façade Sud

Façade Sud.

\* rez-de-chaussée, 2 portes en plein cintre à encadrement chanfreiné. De chaque côté, 1 fenêtre rectangulaire, celle de gauche moderne, celle de droite à linteau monolithique, décoré d'une accolade ; sur le montant gauche, date presque effacée : 1747 ?.

\* à l'étage, fenêtre rectangulaire unique à meneau disparu ; encadrement chanfreiné.
