| Aire d'étude | : Maël-Carhaix |
| Titre courant | : Maison |

MAISON A LADIEN

LADIEN - MAISON 1

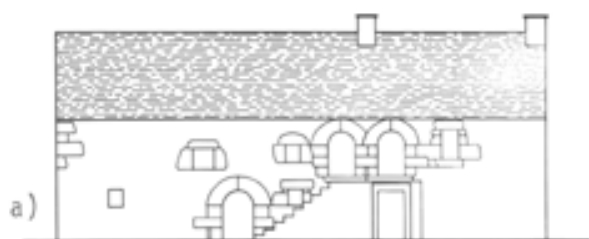
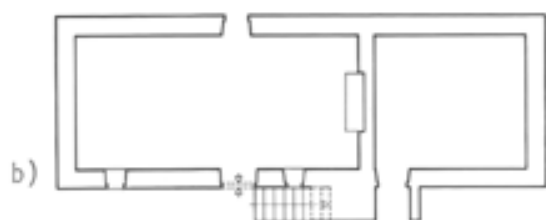
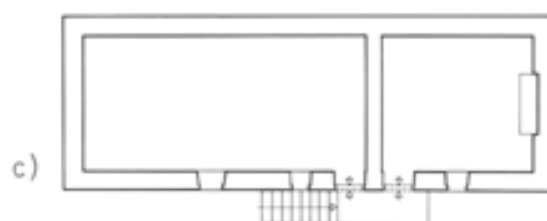
P1.

Elévation, plan au sol, plan à l'étage.

Constituée de deux bâtiments perpendiculaires (un Nord-Sud, l'autre Est-Ouest) délimitant une cour ouverte au Sud. Accès principal au Sud.

A l'Est : rez-de-chaussée encastré dans pente + 1 étage.

A l'Ouest : rez-de-chaussée + étage.

Au premier niveau, porte en plein cintre donnant accès sur une remise ; même porte dans l'axe ouvrant vers le Nord. (cheminée ancienne en bas. A côté de la porte Nord petite porte murée.

Escalier donne accès au premier étage. Escalier à 10 degrés perpendiculaires à la façade. Au deuxième niveau, deux portes plein cintre donnant l'une sur le premier étage de la partie Ouest (éclairé par deux petites fenêtres rectangulaires) l'autre sur le seul étage de la partie Est (petite ouverture rectangulaire éclaire pièce d'habitation) ;

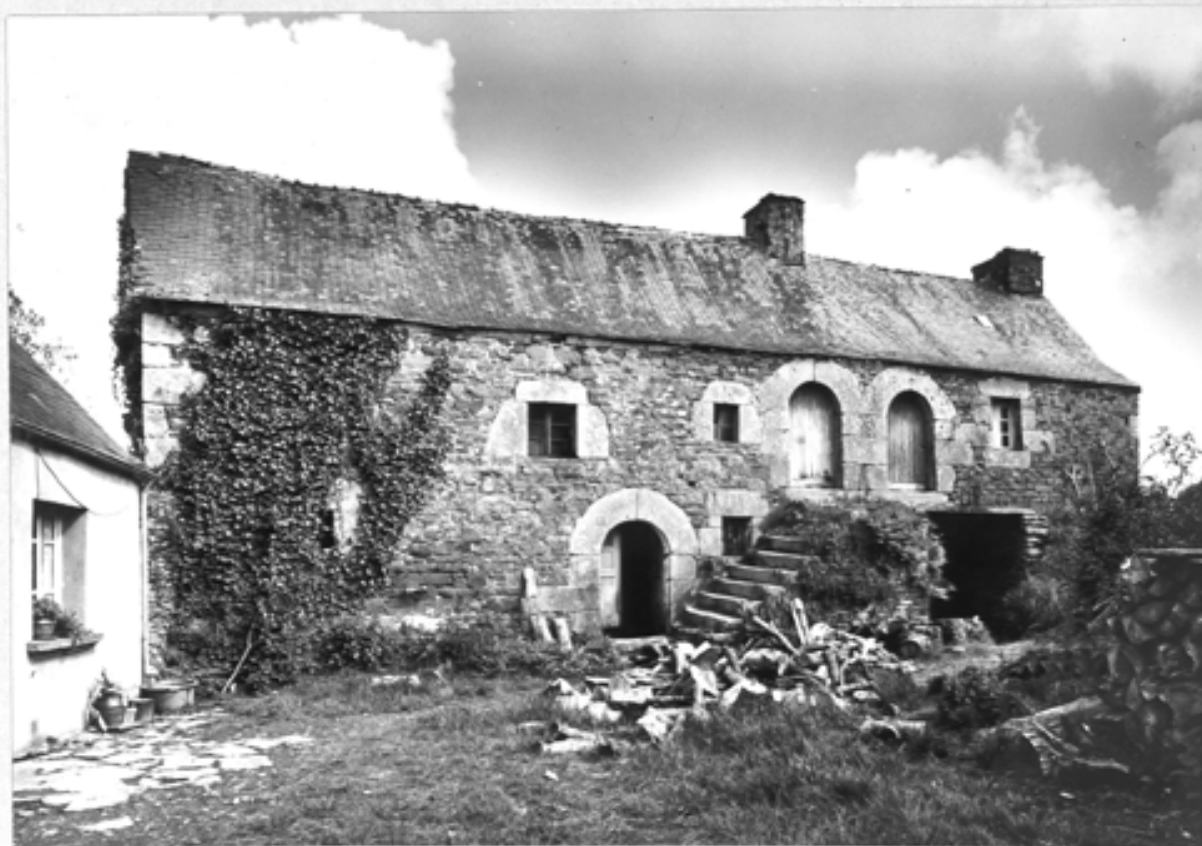
66.22.412.V

Façade Sud-Est

Façade Sud :
