Aire d'étude : Maël-Carhaix  
Auteur(s) : maître d'oeuvre inconnu  
Cadastre : 1958 A 395  
Commune : Trébrivan  
Coord. Lambert : 0170000 ; 1085000  
Copyright : © Inventaire général, 1964  
Couverture : toit à longs pans ; pignon couvert ; pignon découvert  
Date bordereau : 1975  
Date d'enquête : 1964  
Date mise à jour : 1993/10/15  
Date Mistral : 1987 AVANT  
Date protection : édifice non protégé MH  
Dénomination : maison  
Département : 22  
Dossier : individuel  
Etude : inventaire fondamental  
Implantation : isolé  
INSEE : 22344  
Lieu-dit : Kermarc  
Localisation : Bretagne ; 22 ; Trébrivan  
Murs gros-oeuvre : granite  
REFERENCE : IA00003752  
Région : Bretagne  
sauvegarde Ref. : 00003752  
Statut propriété : propriété privée  
Titre courant : Maison  
Toiture matériau : ardoise  
Zone Lambert : Lambert1

TREBRIVAN

KERMARC - MAISON

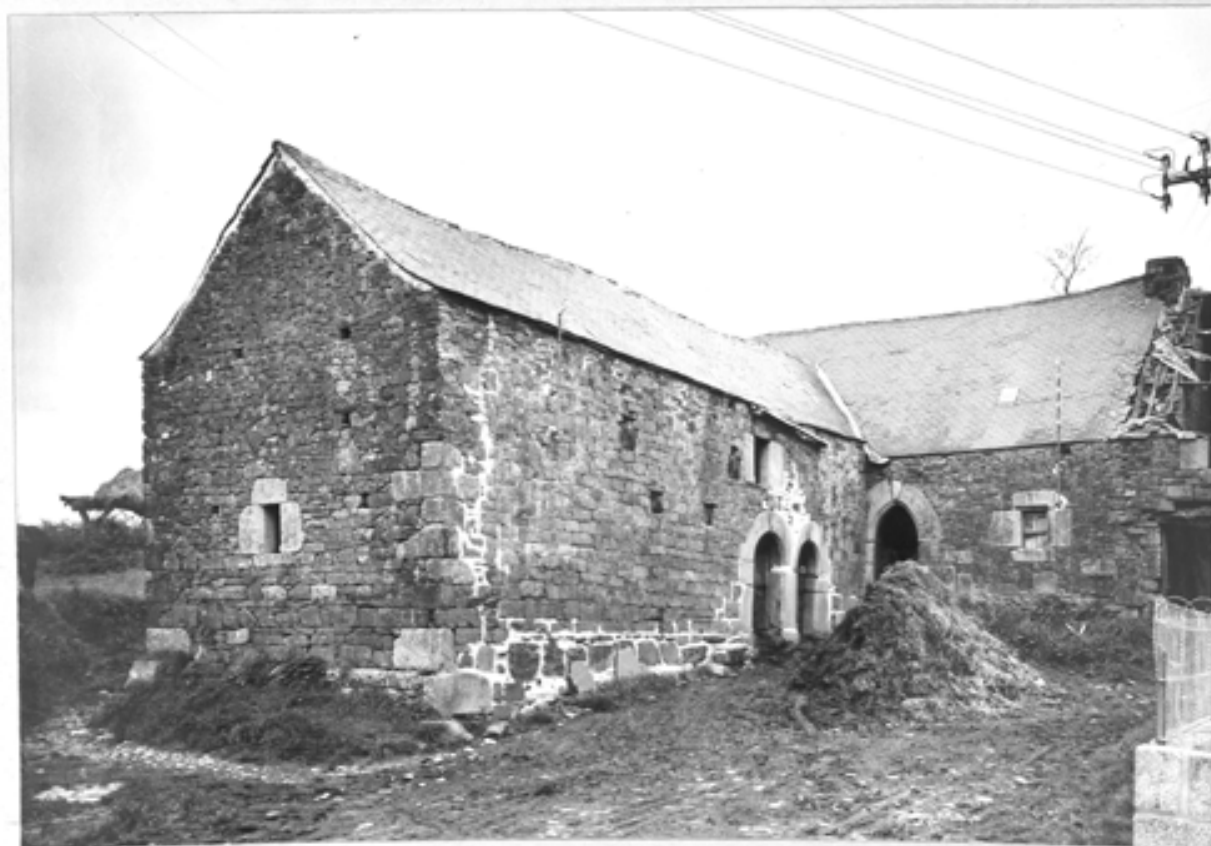
Maison à Kermarc (1)

Façade Ouest
