ROSTRENNEN

Le Botcoat

MAISON

Dossier établi le :	1966	par	Moirez-Vachot
revu le :	1976	par	Ducouret

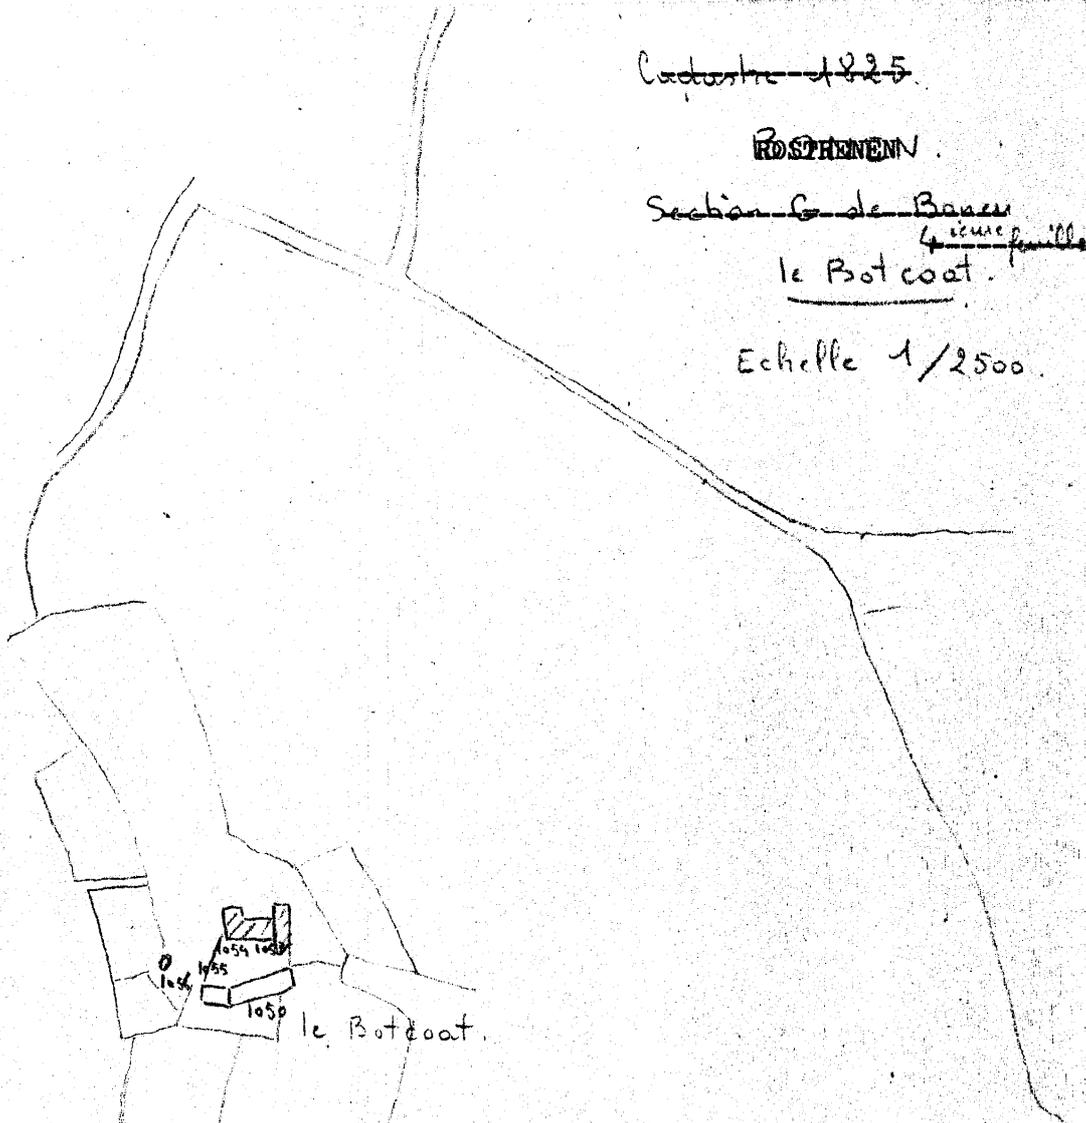
PL I

Cadastral de 1825.

Section G de Baneu
4ième feuille
le Bot coat.

Echelle 1/2500.

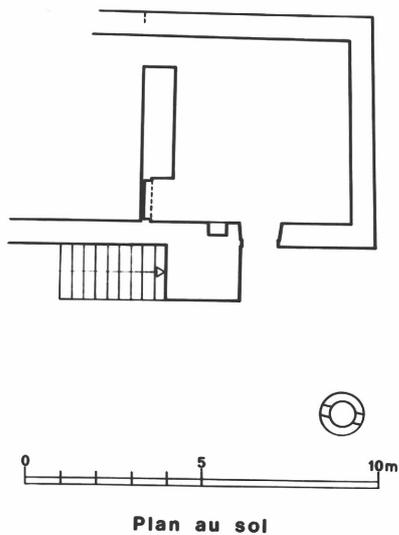
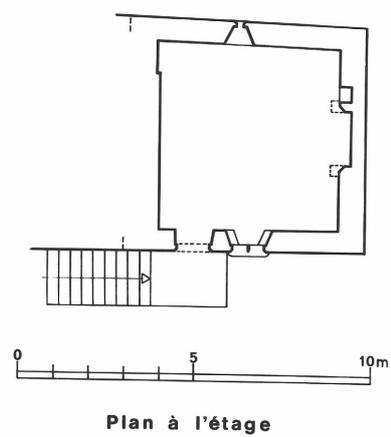
PL. II

Edifice de plan rectangulaire en deux parties, à l'Ouest, un seul niveau. A l'Est, deux niveaux; escalier saillant au Sud. Construction en granite, en appareil réglé pour le corps principal Est.

Plan au sol

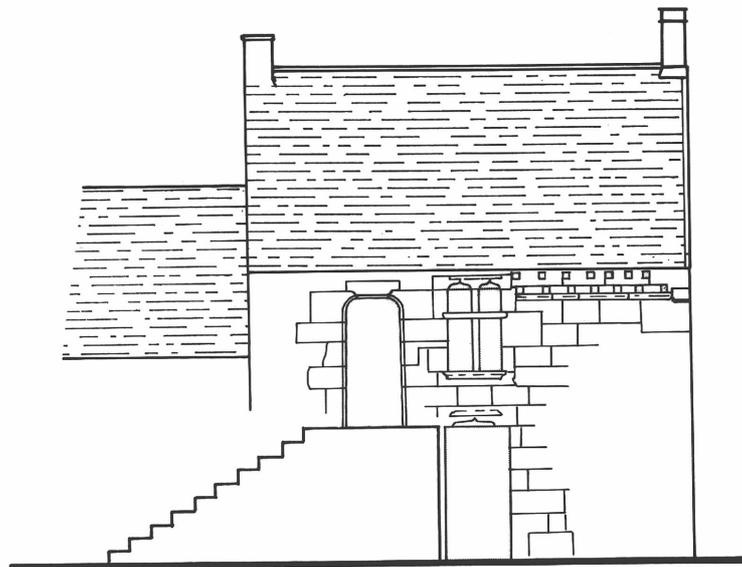
PL III

Relevé photogrammétrique

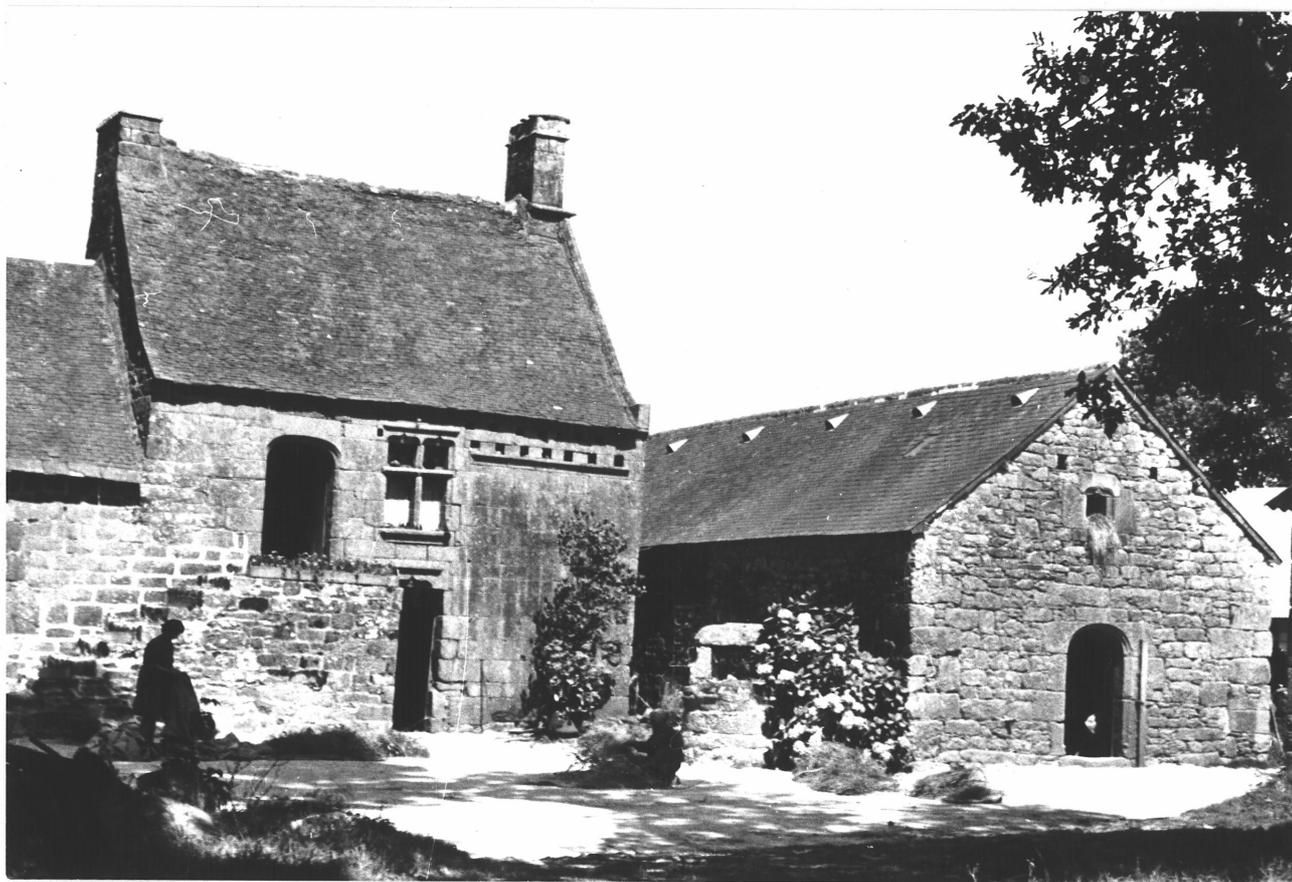
66.22.603 Z

- Ferme isolée : maison principale au Nord, porcherie perpendiculaire à l'Est, puits à l'angle Sud-Est de la maison; étable au Sud-Est, de même orientation que la maison principale; hangar couvert en chaume au Sud à 50m; chemin d'accès au Nord-Ouest.

MAISON ET PORCHERIE

Vue générale prise du Sud-Ouest

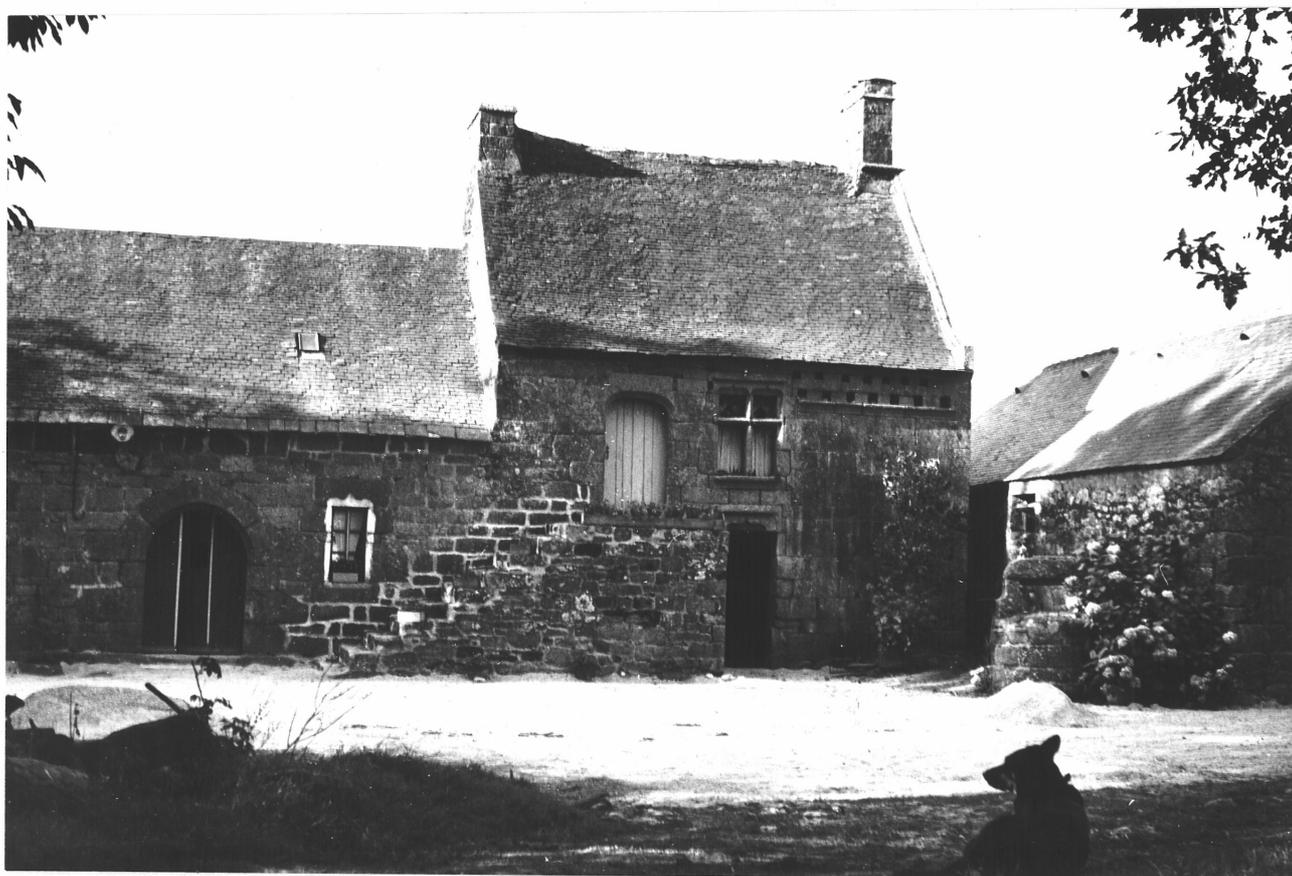
66.22.562 Z

* Façade principale; élévation régulière.

Corps Ouest : porte centrale à l'Ouest encadrée de deux ouvertures, porte en arc brisé à linteau appareillé; encadrement chanfreiné, fenêtres rectangulaires à encadrement chanfreiné; linteaux monolithes sculptés en accolade.

Corps Est : trois ouvertures.

Au rez-de-chaussée, porte centrale rectangulaire, linteau monolithe sculpté en accolade et dans sa partie supérieure listel et cavet. Piédroits simplement appareillés.

A l'étage, fenêtre dans l'axe de la porte précédente, élégante fenêtre à meneau et traverse. Appui saillant en cavet. Encadrement chanfreiné, linteau monolithe, sculpté de deux accolades, surmonté comme celui de la porte d'une moulure saillante à listel et cavet. Porte en anse de panier, encadrement chanfreiné, linteau à crossettes. Les ouvertures présentent une unité quant à leur décoration. Les accolades sont partout finement moulurées.

Escalier en granite, une volée droite plaquée sur la façade.

Corniche en cavet dans la partie Est seulement. Boulins : deux rangées sous la corniche dans la partie Est, appui saillant à listel et cavet.

Cadran solaire circulaire en ardoise. Situé à gauche de la porte du rez-de-chaussée du corps Ouest.

Elévation Sud

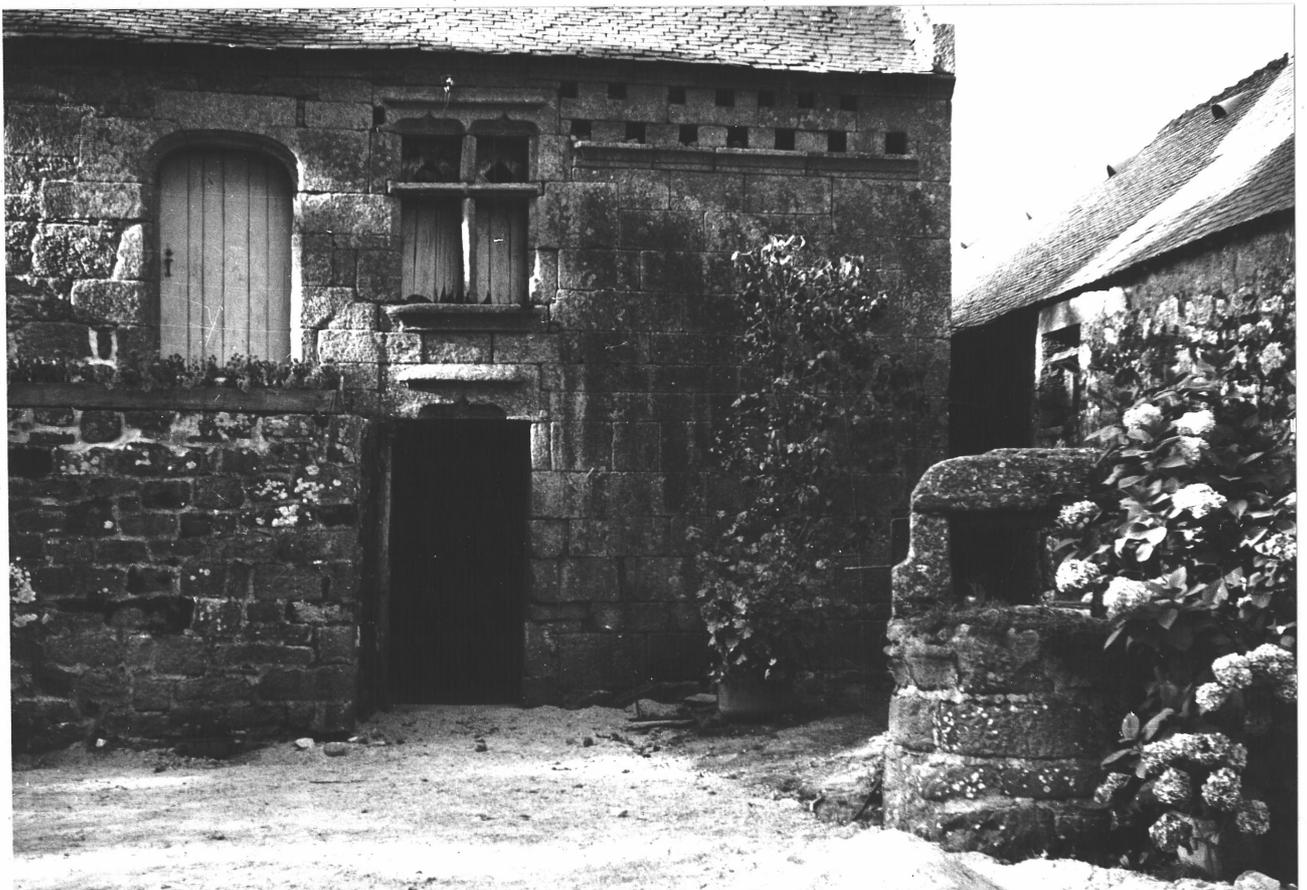
66.22.565 Z

* Puits : base circulaire appareillée, exécution grossière, margelle sommairement moulurée, superstructure en granite grossier. Type courant.

Façade Sud - détail du bâtiment Est
et du puits

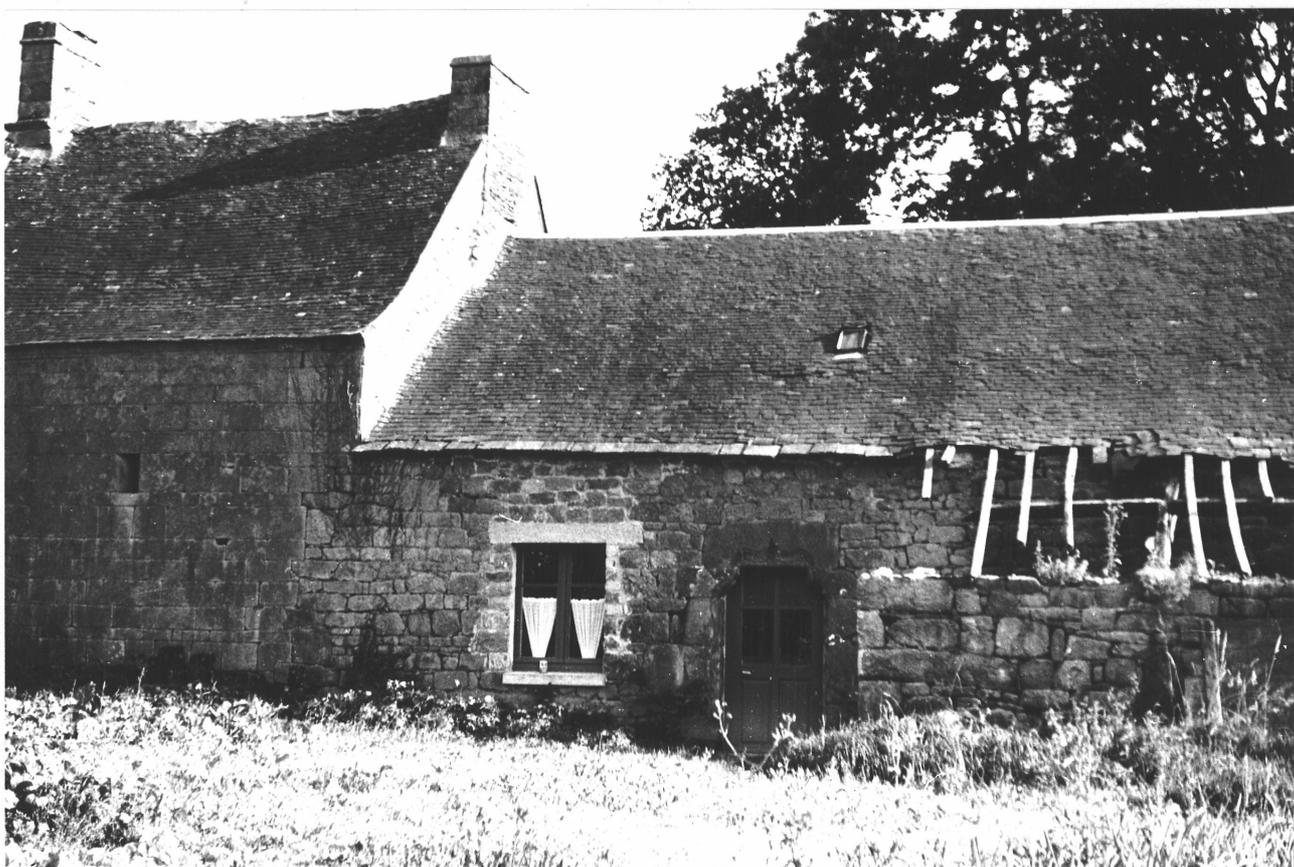
66.22.564 Z

* Façade Nord.

Rupture de l'appareil entre les deux corps. Grande régularité à l'Est. Appareil médiocre à l'Ouest.

Ouvertures : une seule petite meurtrière à mi-hauteur et au centre de la partie Est; à l'Ouest, une fenêtre moderne. Une porte à encadrement chanfreiné. Piédroits à crossettes, linteau monolithe sculpté d'une accolade. Corniche en cavet dans la partie Est.

Bâtiment Ouest - Elévation Nord
