ROSTRENEN

EGLISE paroissiale Saint Claude

Établi en 14.7.1967 par CADIOU GUILLOTTE

I- HISTORIQUE1. Oeuvre antérieure ./.2. Contexte historique

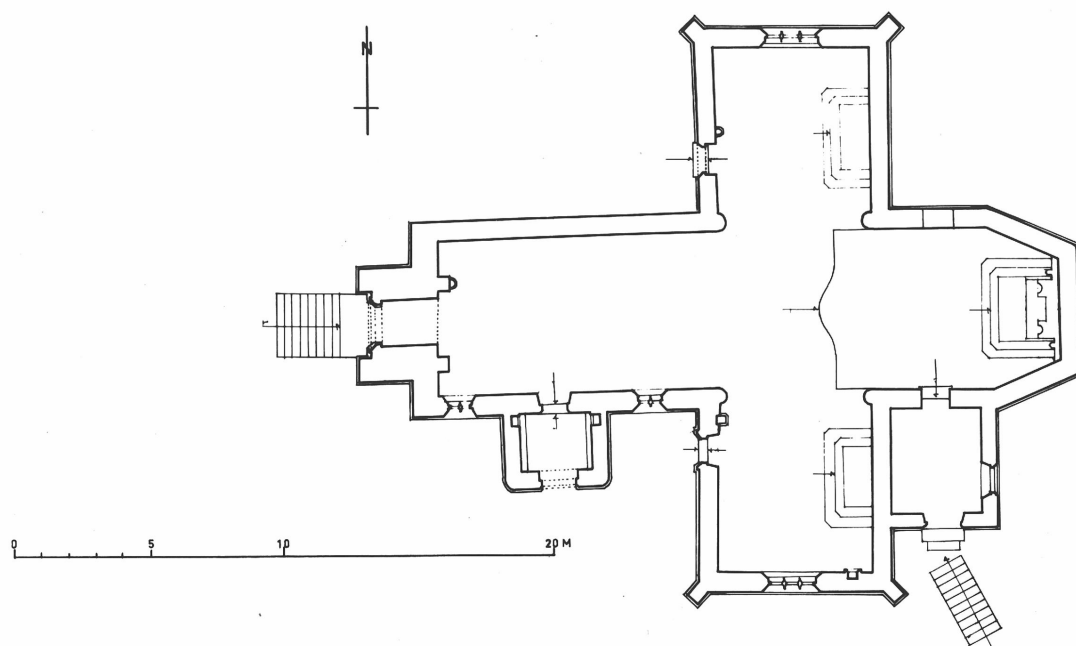
PL I

#### - Parti Général, plan, coupes (Pl. I)

Eglise orientée de plan en croix latine. Nef et transept formés d'un vaisseau unique, chœur terminé par une abside à trois pans, sacristie à l'aisselle du bras Sud et du chœur, porche Sud en hors-oeuvre, clocher-porche occidental en demi-hors-oeuvre. Chœur liturgique débordant le chœur architectural.

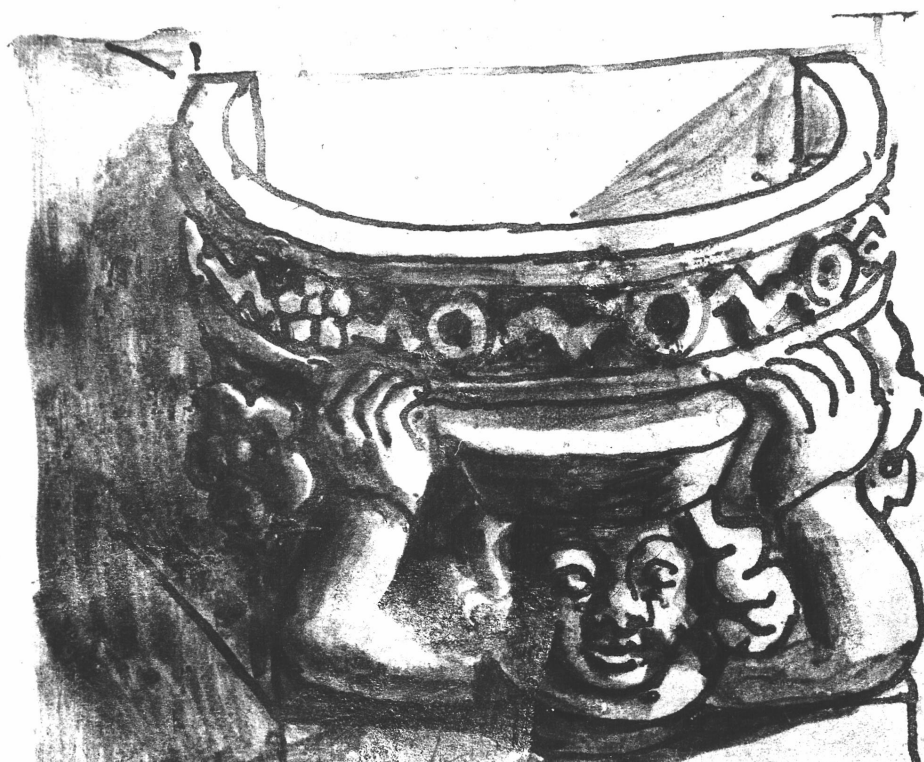
Bénitier

Eglise de Bonen  
1608 - croquis du 1<sup>er</sup> août 1935  
H. F. M.

Mur Ouest (fig. 23). Reprises dans l'appareillage dans les parties hautes droites et gauches. Porte en plein-cintre (clef de l'arc légèrement saillante), encadrée de deux contreforts droits sans amortissement. Une assise du contrefort Nord est sculptée d'un bénitier (cf. fiche 39.05 et doc. 1)

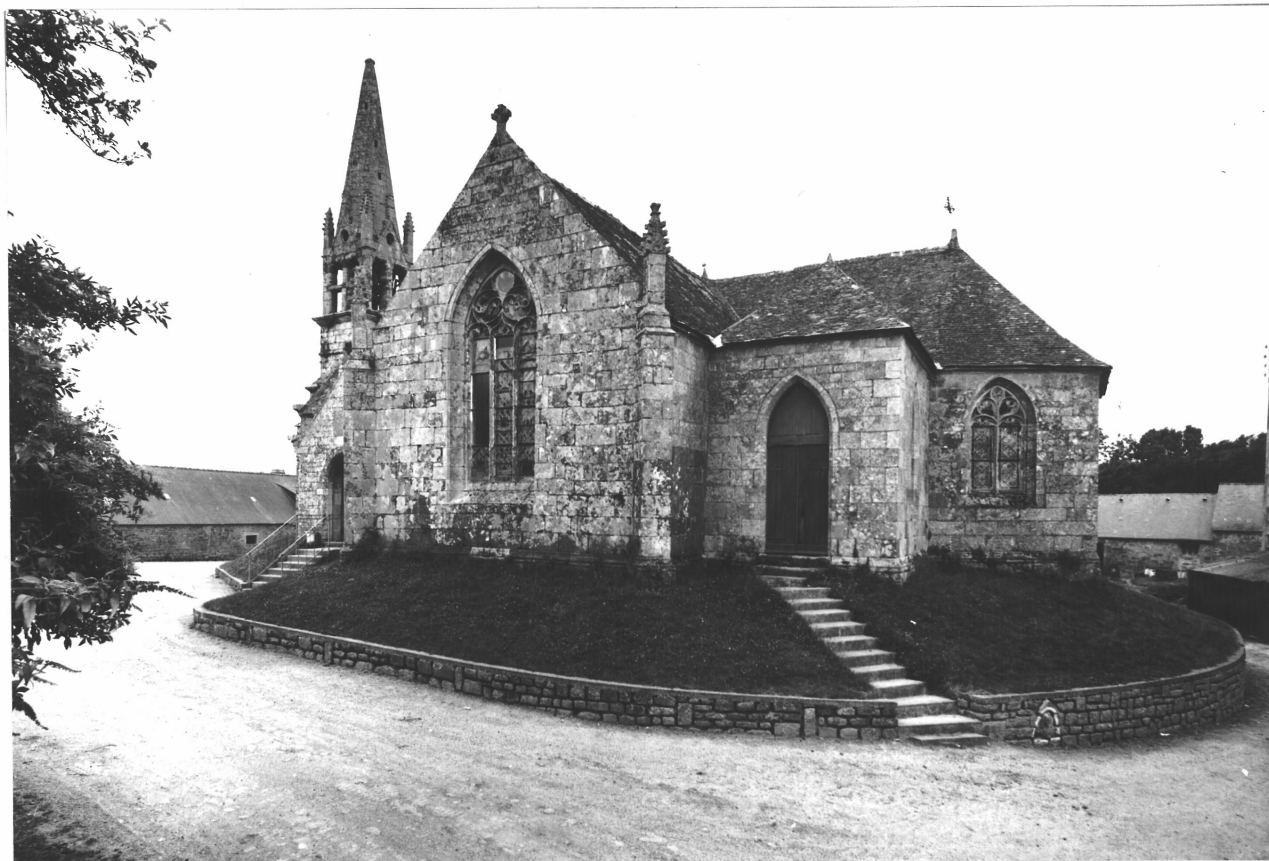
~~Neuf~~ <sup>Chœur</sup>

- extérieur - élévation Sud

Vue prise du Sud-Est

##### - Elévation Sud (fig. 2, 4, 10)

Empattement mouluré continu, même à la base de la sacristie; corniche sous l'égoût en pierre moulurée en cavet sauf sur la sacristie.

Mur Sud (fig. 2) : mur-pignon ouvert d'une fenêtre et épaulé de deux contreforts angulaires.

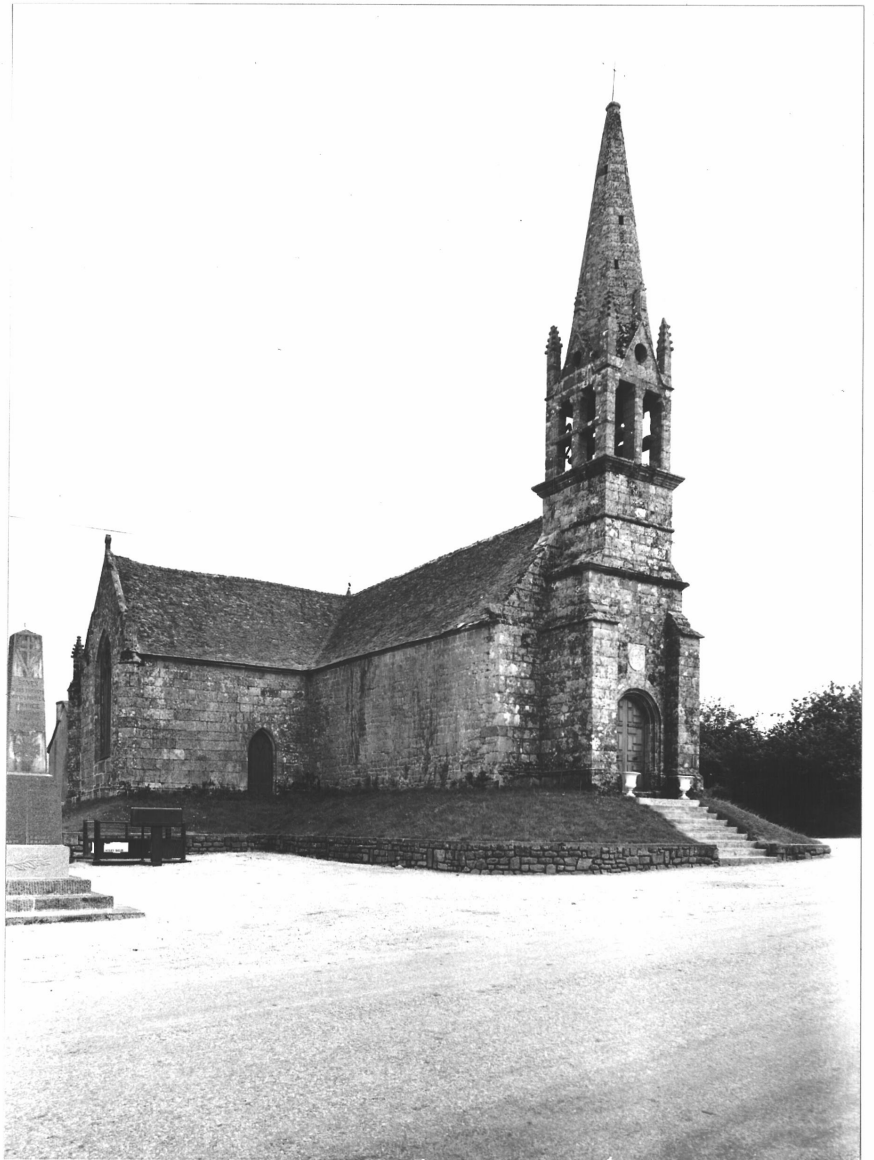
Vue de situation prise du Nord-Ouest

##### - Elévation occidentale (fig. 3)

Le clocher-porche structuré en trois niveaux ne laisse apparaître qu'une partie des rampants de cette façade.

- Elévation Nord (fig. 3, 21 et 22)

. Nef aveugle très remaniée, traces d'ouvertures murées (fig. 3).

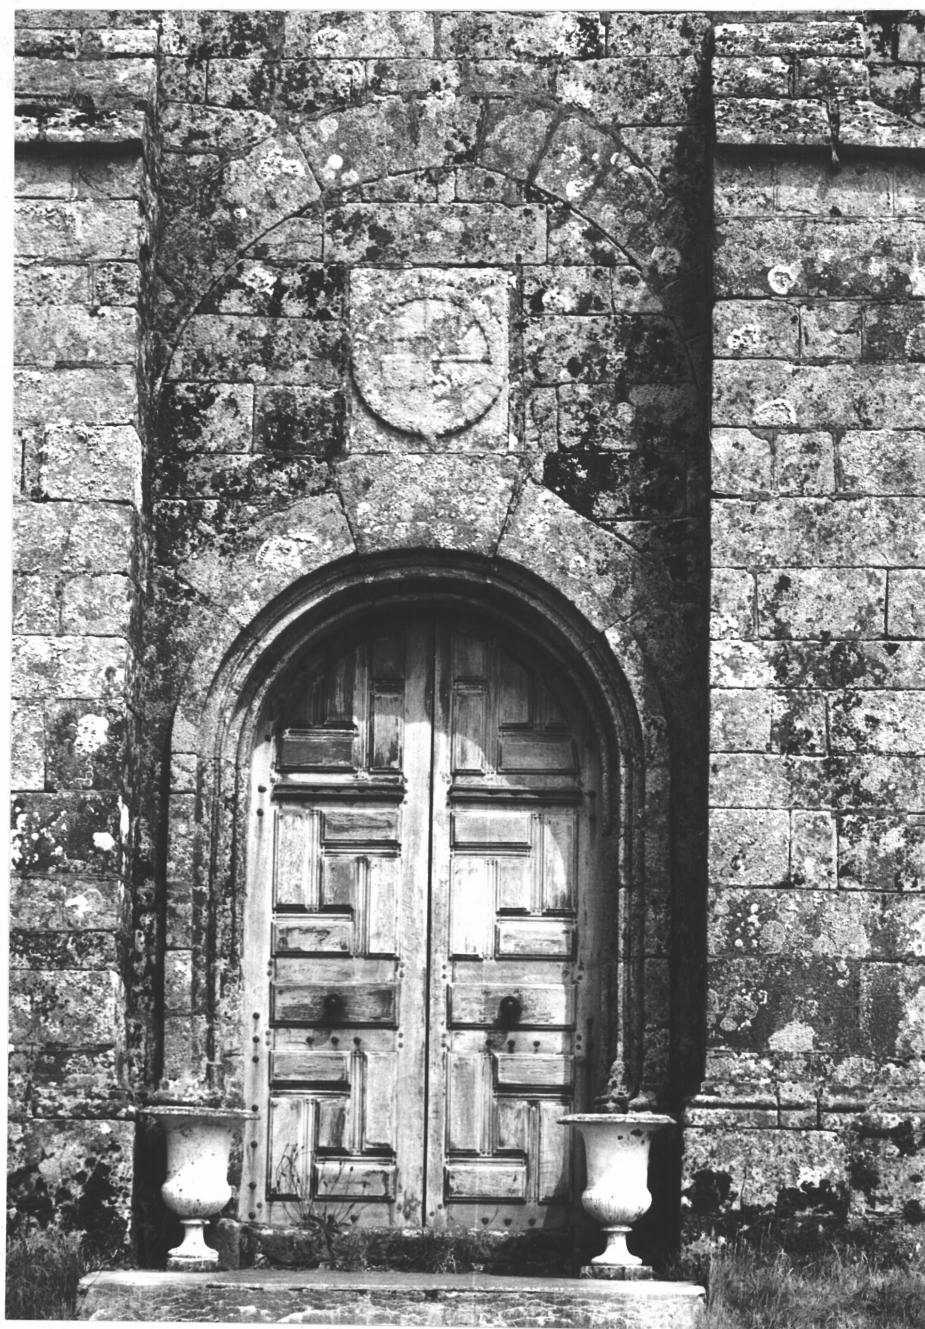
Elévation Ouest, premier niveau, porte  
et pierre armoriée

Epaulée au Nord et au Sud par deux contreforts rectangulaires terminés en glacis. Mur Ouest ouvert d'une porte en plein-cintre précédée d'un emmarchement moderne (fig. 5), embrasure moulurée de deux tores à bases prismatiques, archivolte saillante sur le nu du mur.

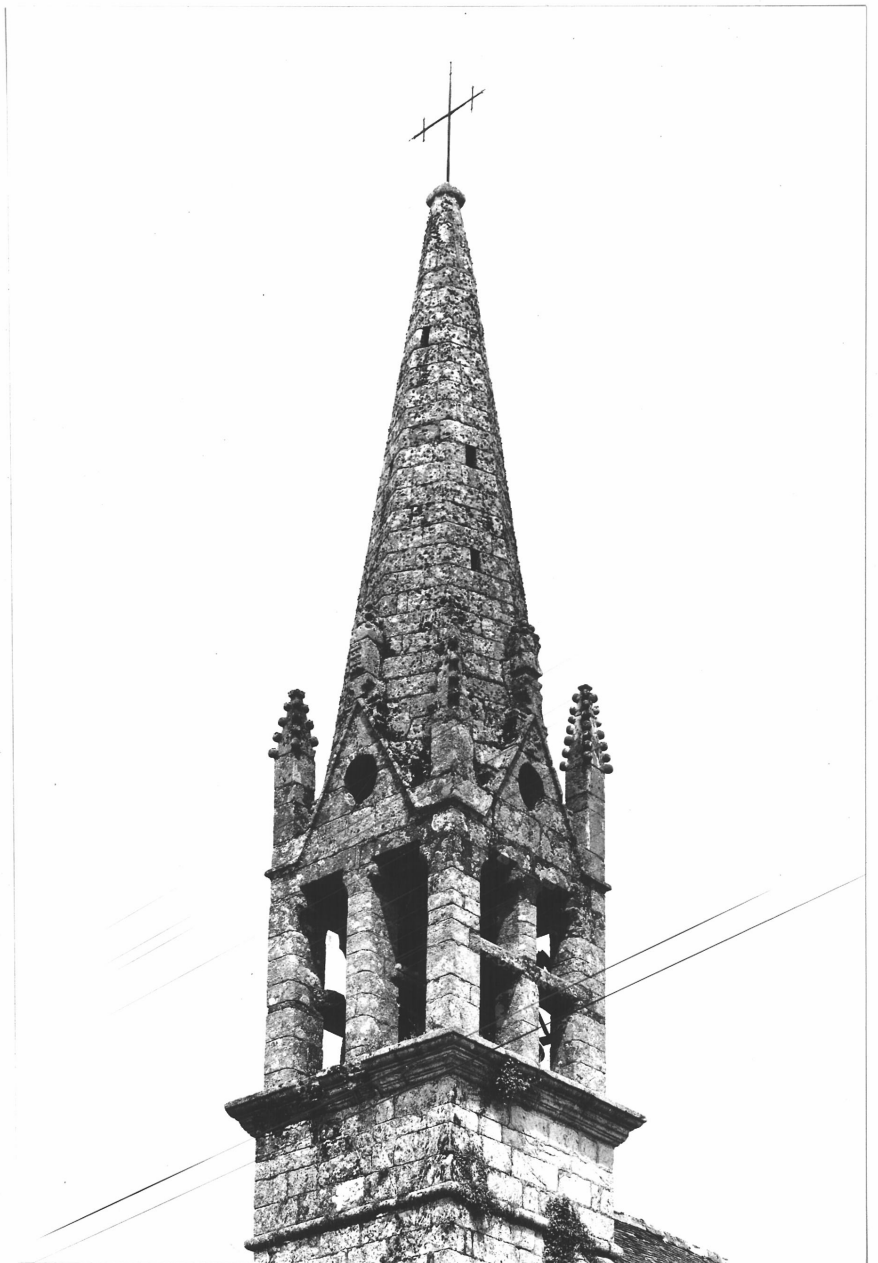
Détail du clocher - vue prise du Sud-  
Ouest

Armes de Rostrenen sur la pierre d'amortissement du gâble Ouest de la chambre des cloches (fig. 7).

##### . Chambre des cloches (fig. 7 et 9)

Les quatre faces sont ajourées de deux baies à linteau droit sur coussinet, celles des faces Nord et Sud sont étresillonnées par une traverse. Gâbles construits, à rampants ornés de motifs-culots et percés chacun d'un oculus ovale. Sur la face Sud, au-dessus de l'oculus : pierre frappée d'une sculpture (fig. 8). Amortissement du gâble de la face Ouest sculpté des armes des Rostrenen.

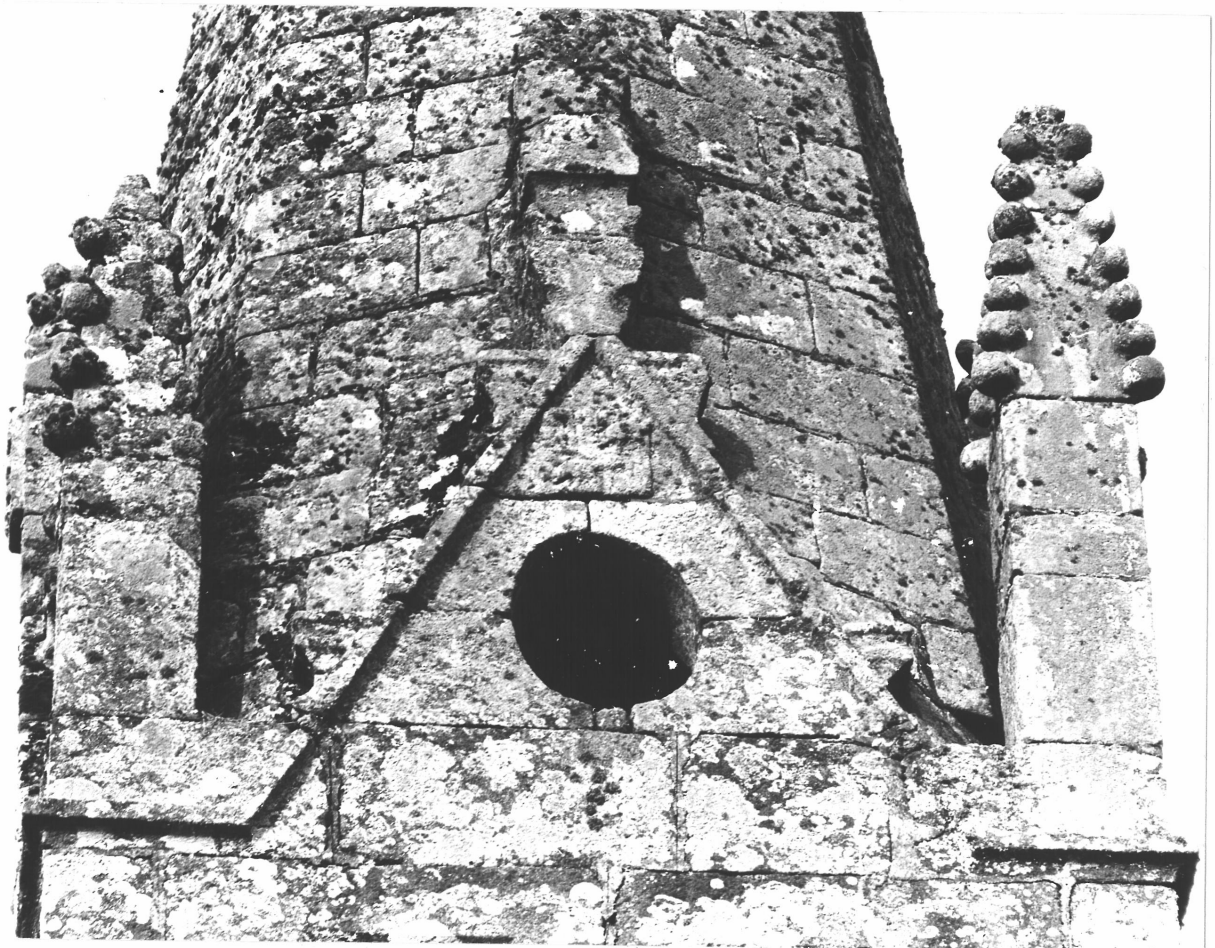
Pierre sculptée dans le gâble du clocher,  
face Sud

Une pierre sculptée pourrait porter des armes (non identifiées) sur le gâble Sud de la chambre des cloches (fig. 8). *Armes de l'œuvre de l'église de Bonen*

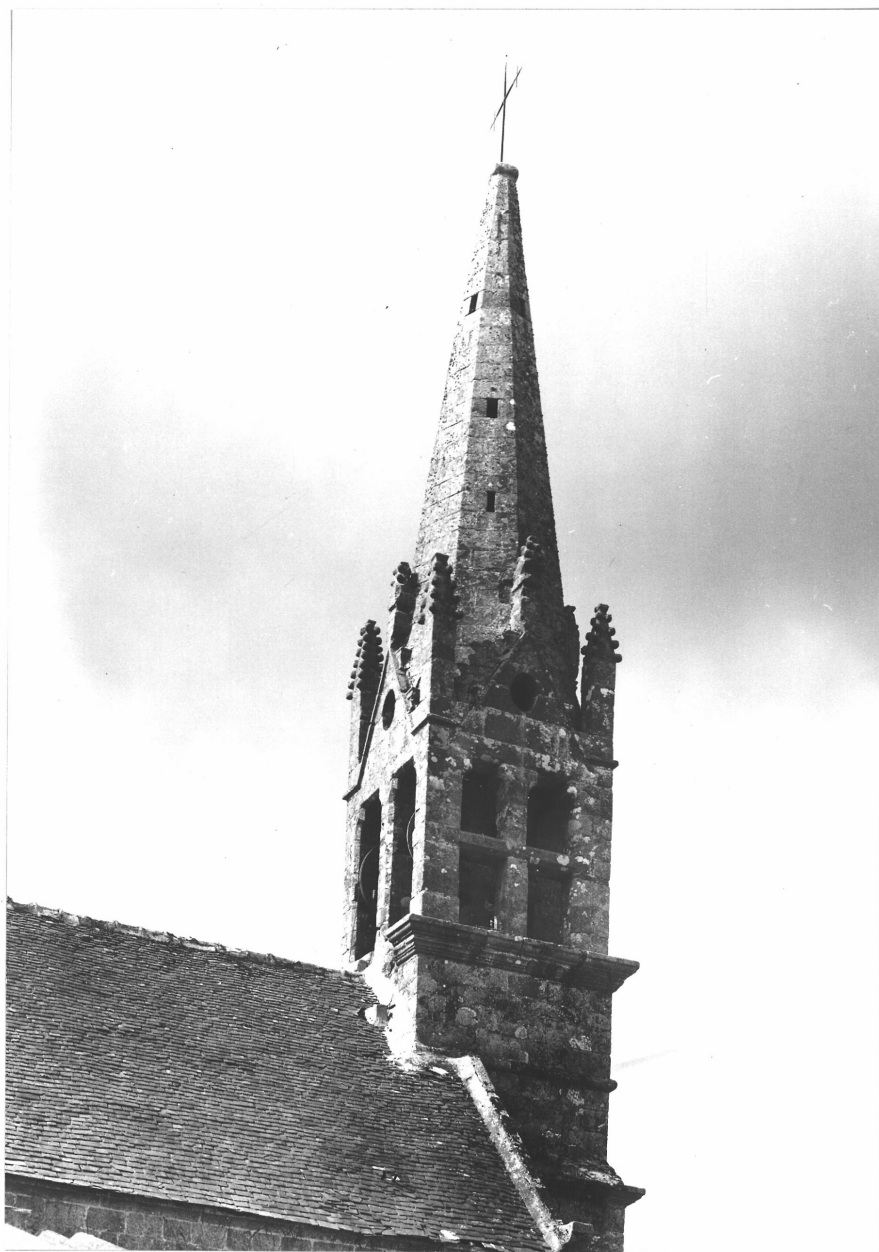
Détail du clocher - vue prise du Nord-  
Est

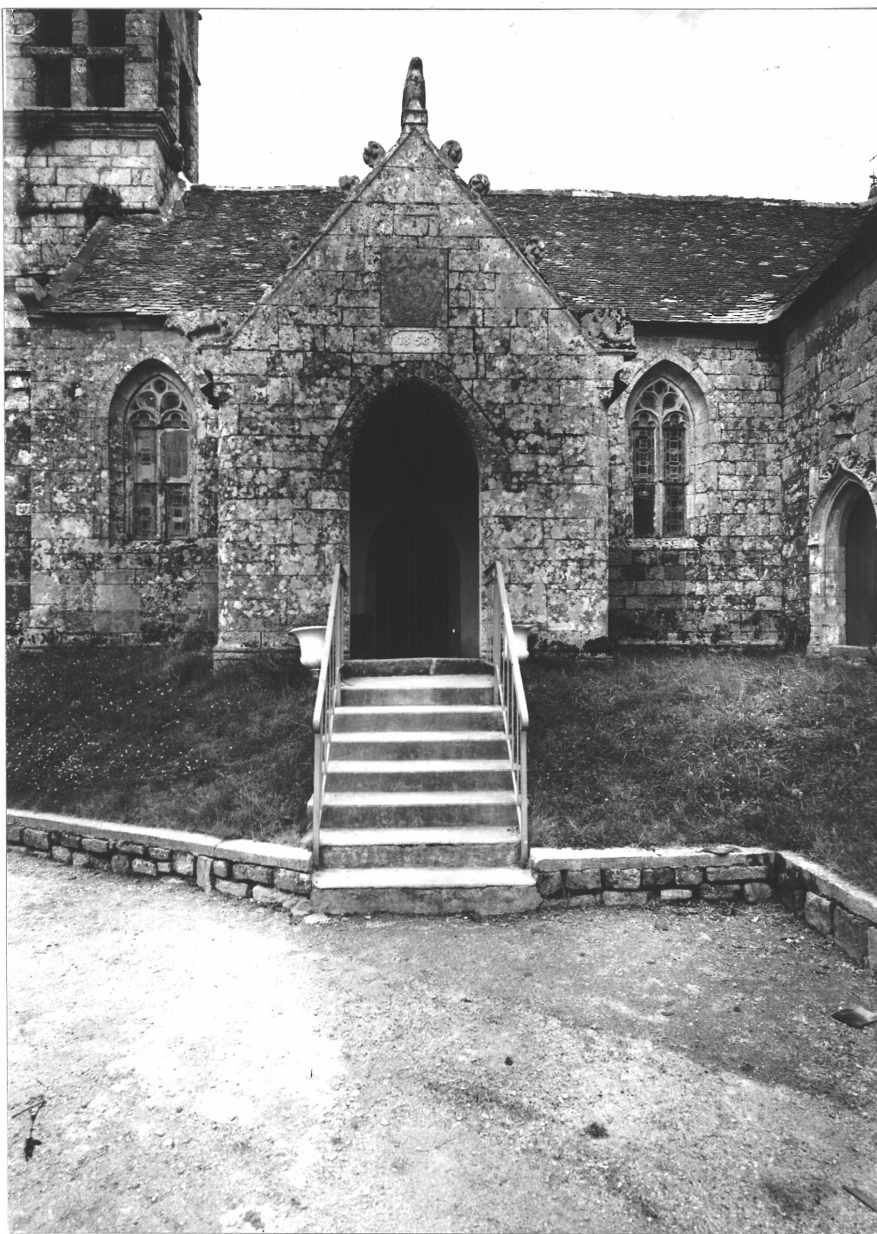
Façade Sud - vue générale du porche

Mur Sud ouvert d'une porte (accès du porche Sud) et de deux fenêtres en arc brisé, identiques tant dans leur forme, leur modénature que dans leur remplage. (fig. 10).

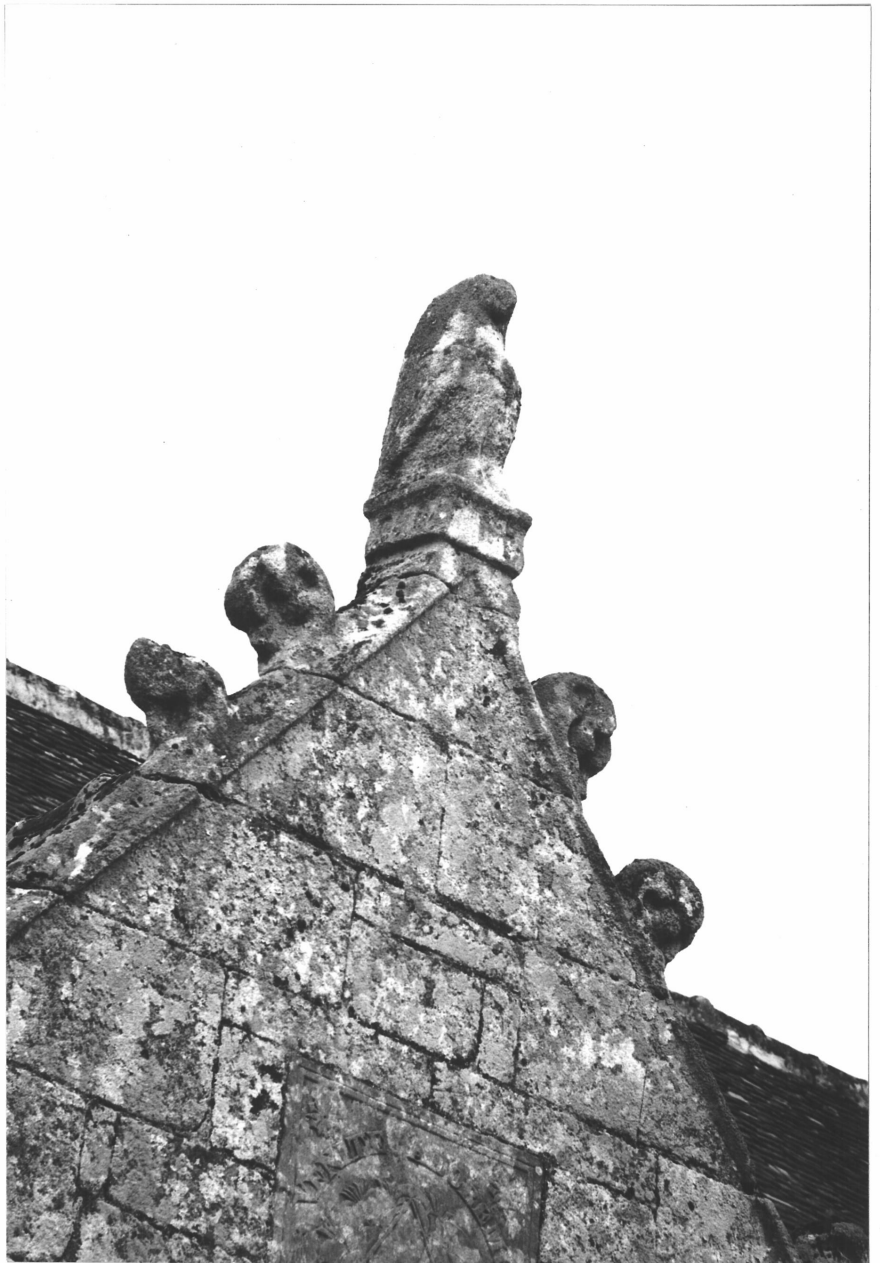
Porche Sud - détail des choux frisés  
des rampants, et du rapace au faite

Mur-pignon à rampants ornés de trois choux frisés et amortis par une pierre sculptée d'un aigle (fig. 13). Crossettes moulurées en cavet et premières assises figurées : lion à gauche (fig. 11) et animal se mordant la queue à droite (fig. 12). Angles du mur Sud chanfreinés et ornés à leur partie supérieure de sculptures végétales (fig. 10 et 12). Porte en arc brisé ornée de motifs divers et d'une inscription (fig. 14); sur l'arc : deux branches de feuillage stylisé et sur le front : (VIA HAEC). GLORIA HAEC EST OMNIBUS.S.S.EJUS, vers et extrait du livre des Psaumes (Psaume 149, verset 9, chant triomphal : Gloire soit à tous ses saints - les mots Haec via - entre parenthèses - ne figurent pas dans ce psaume); sur les piédroits, motifs symétriques (cf. annexe 3). Au-dessus, pierre portant la date 1858 dans un cartouche et au-dessus : pierre rectangulaire au schiste noir sculptée (cf. fig. 10) d'un triangle de gloire et gravée de l'inscription : VENITE ADOREMUS.

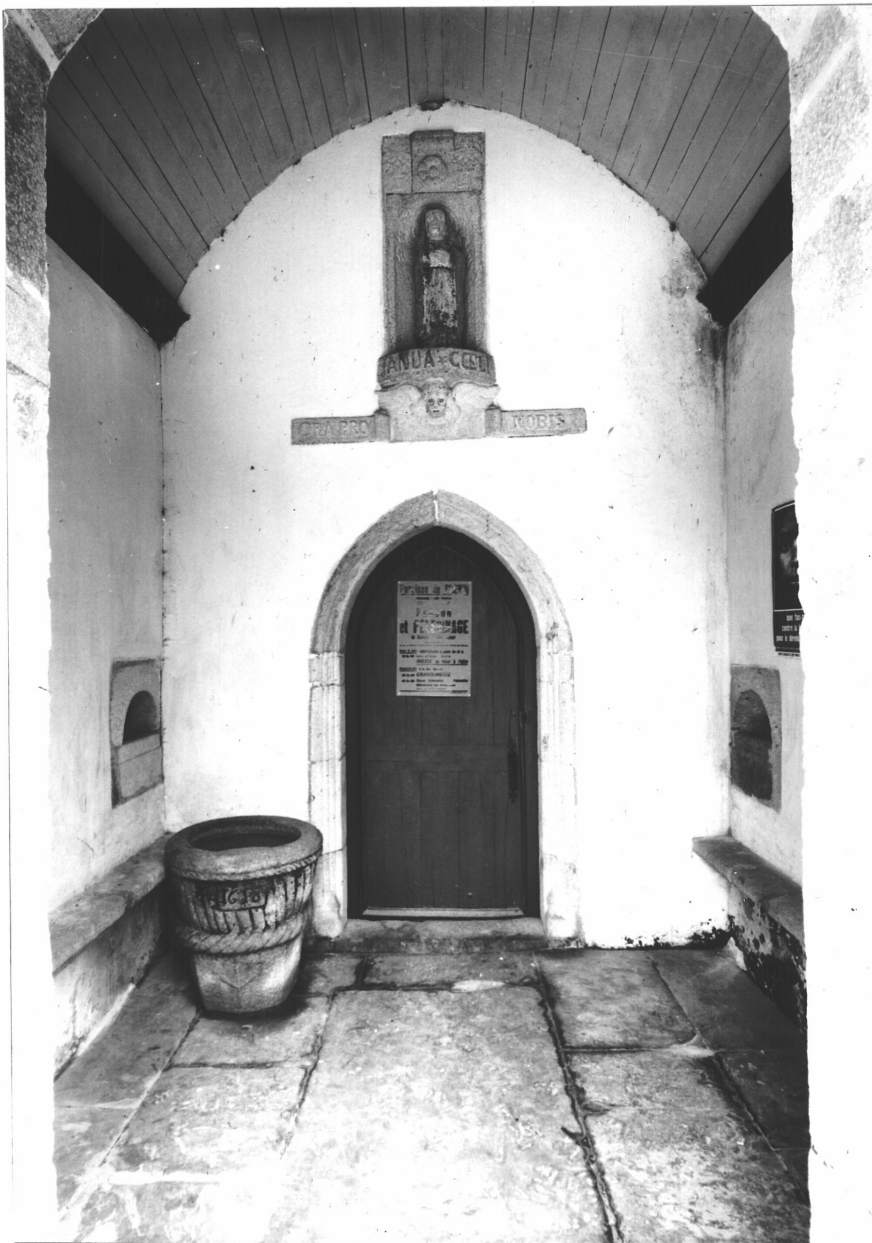
Porche Sud - intérieur - vue axiale  
Sud/Nord

Intérieur (fig. 16). Sol dallée d'ardoises, couverture en lambris. Un banc de pierre règne sur les deux murs latéraux à 50 cms du sol, bénitiers creusés dans chacun de ces murs avec inscriptions :

Ouest : ASPERGE ME DOMINE

Est : AMPLIUS LAVAME DEO

Porte d'accès à l'intérieur de la nef, débardement de l'arc orné de cercles et de losanges. Au-dessus de la porte : niche avec statue de la vierge (cf. fiche 42.03). Bénitier daté 1658 (cf. fiche 39.05) posé sur le sol.

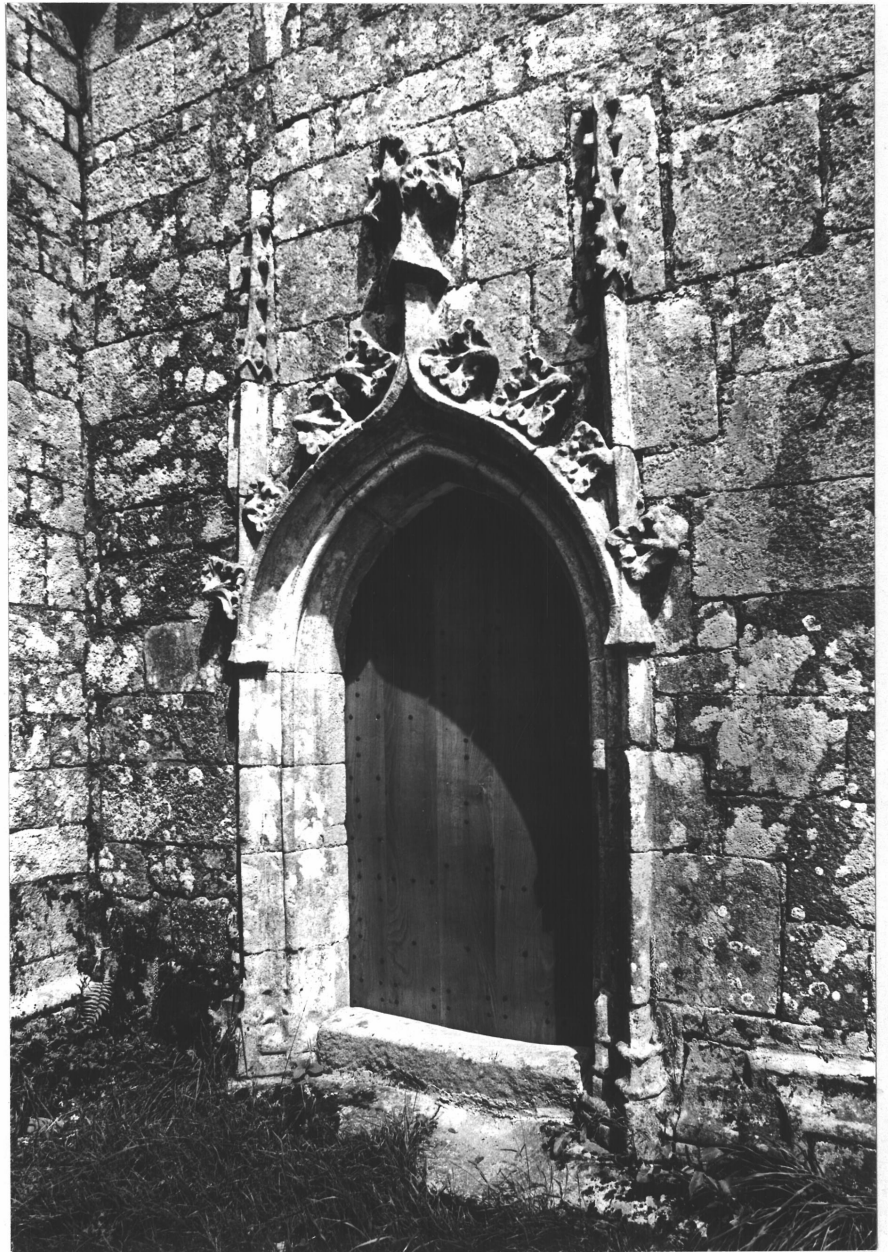
Croisillon Sud - face Ouest - détail  
de la porte.

Mur Ouest ouvert d'une porte en arc brisé (cf. photo 17).

Nef et bras Sud : début XVIème siècle. Le décor de la porte Ouest du bras Sud est à signaler notamment pour le traitement desfeuilles en trois lobes sur l'archivolte.

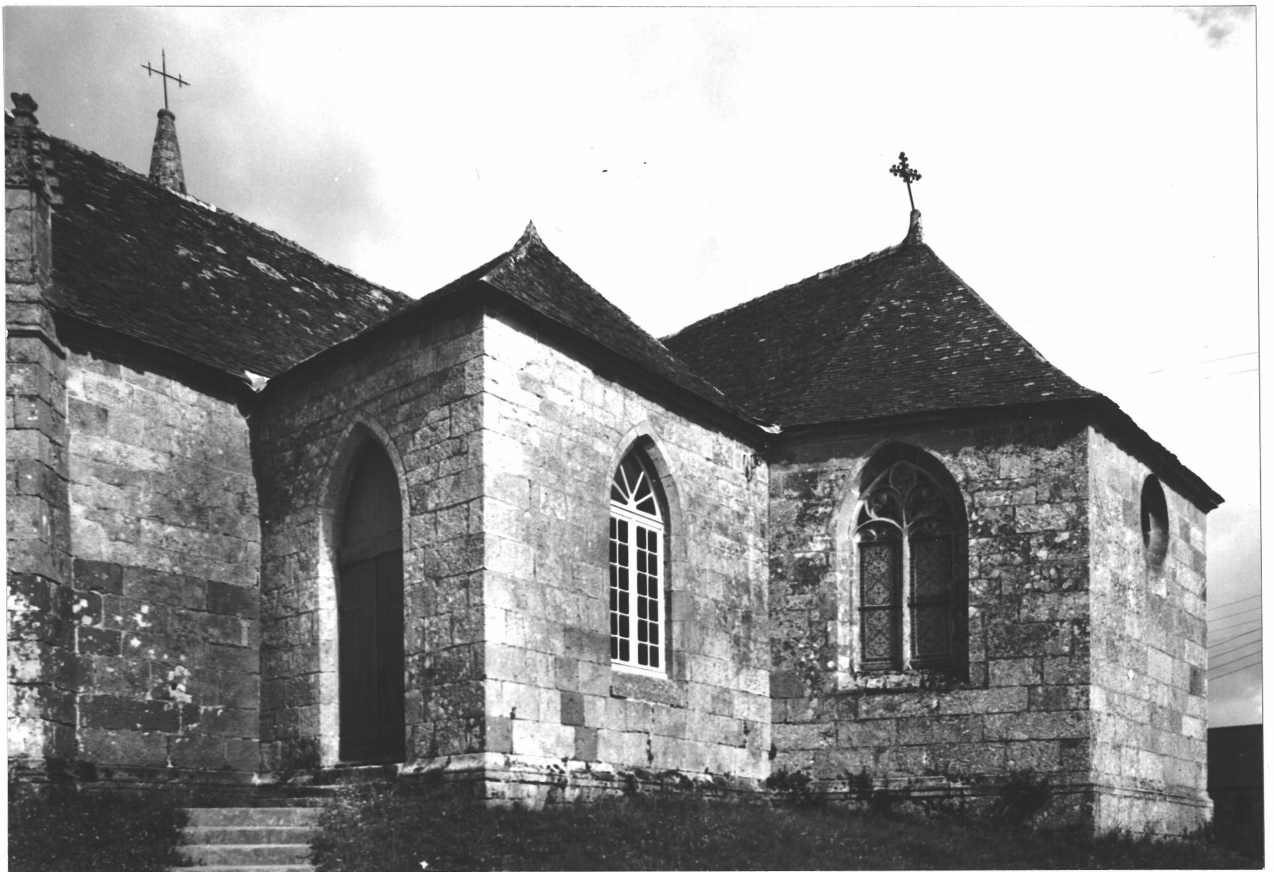
Elévation Sud-Est - chevet et sacristie

- Choeur (fig. 18 à 21)

Dans le prolongement de la nef et terminé par une abside.

Le mur Sud est masqué par la sacristie construite en appareil de granite plus récent que le reste de l'édifice, corniche de bois sous l'égoût. Porte et fenêtre en arc brisé à plusieurs claveaux et à embrasure chanfreinée.

Pan Sud-Est. Traces de reprises à la partie supérieure.

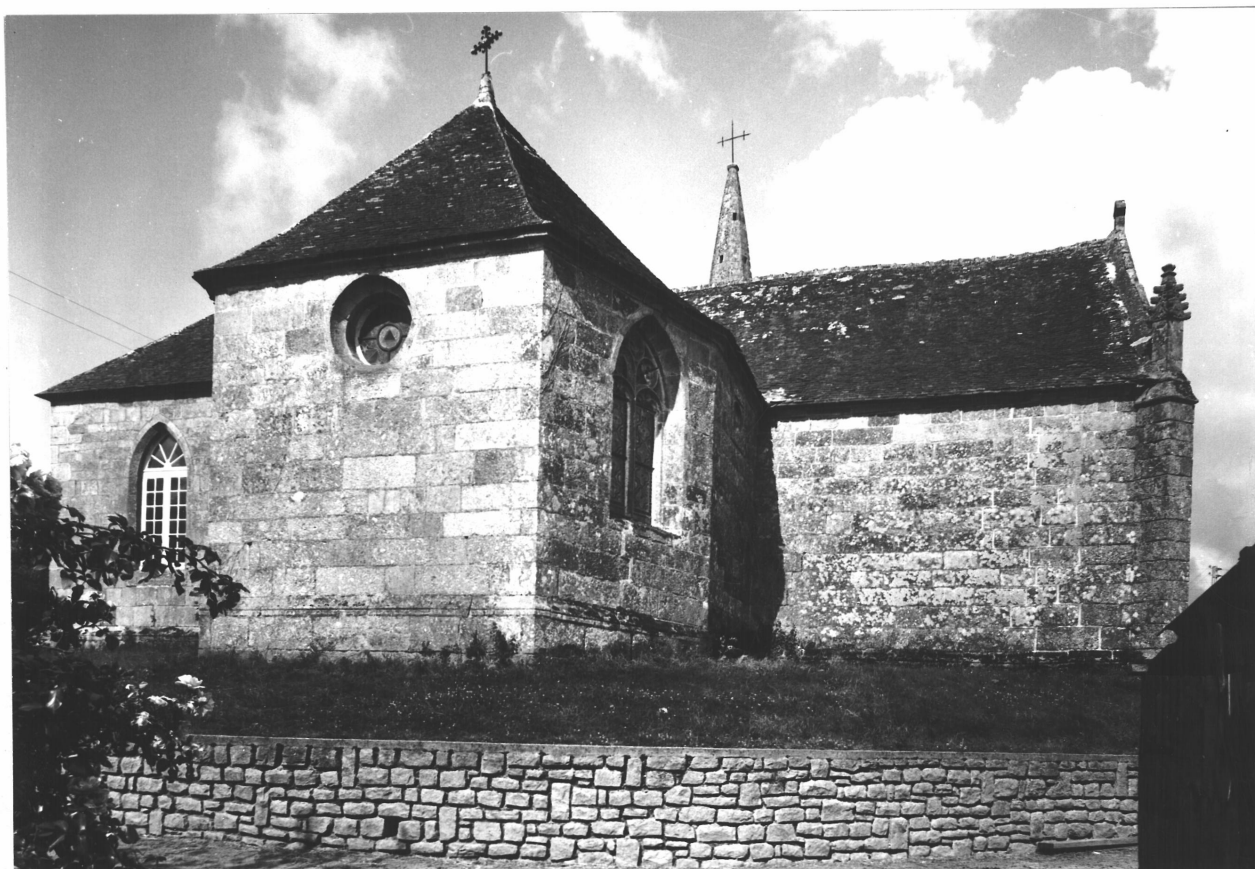
Elévation Est - chevet et croisillon  
Nord

Pan Est (fig. 19 et 20) reprises également. Oculus axial circulaire sous la corniche, embrasure en cavet. A droite, pierre portant une inscription (cf. historique).

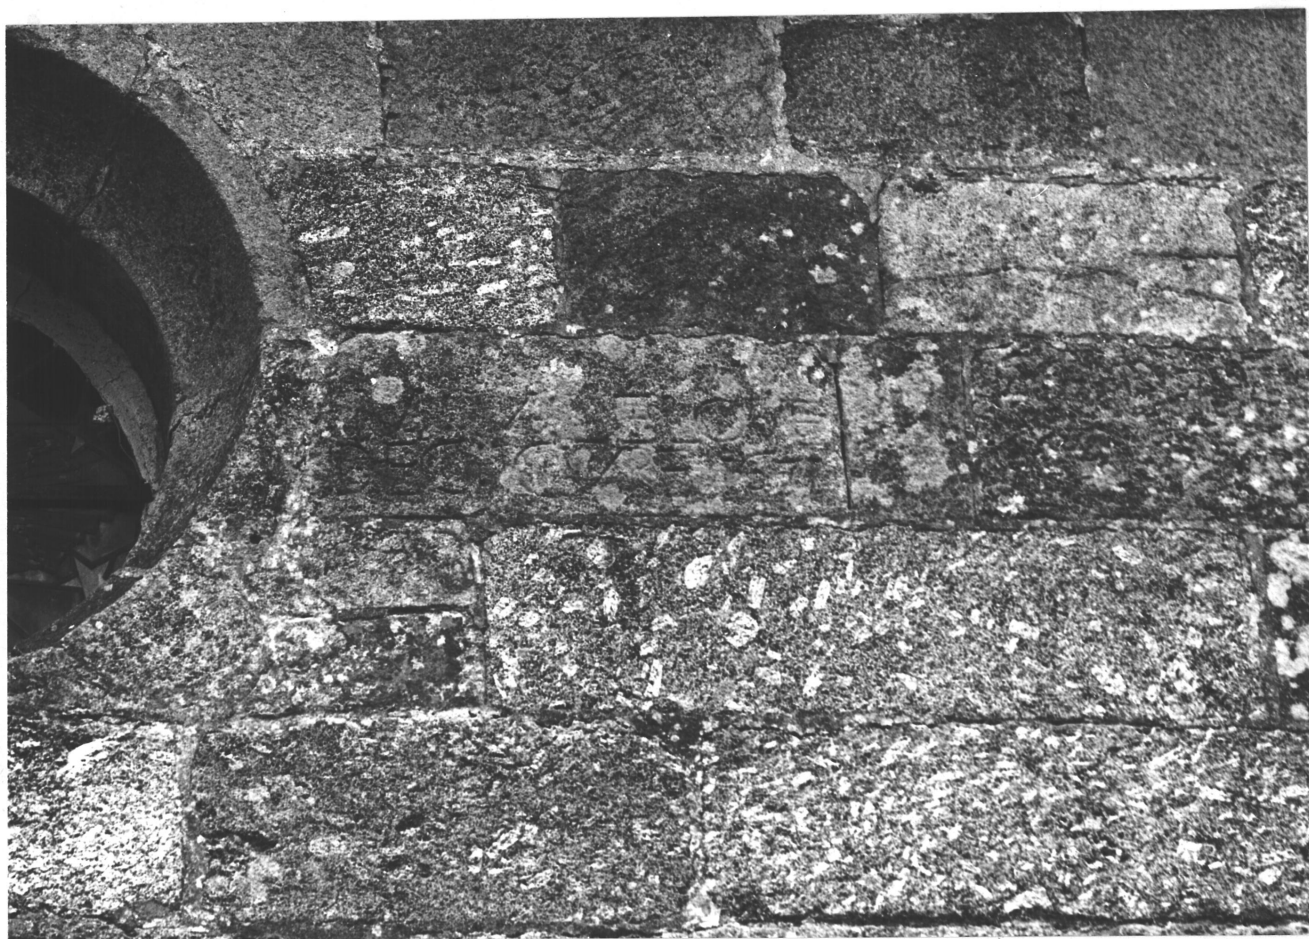
Choeur, pan Est, pierre avec l'inscription

DEC : OEUVRE 1 6 7 1 : inscription sur le mur est du chœur.

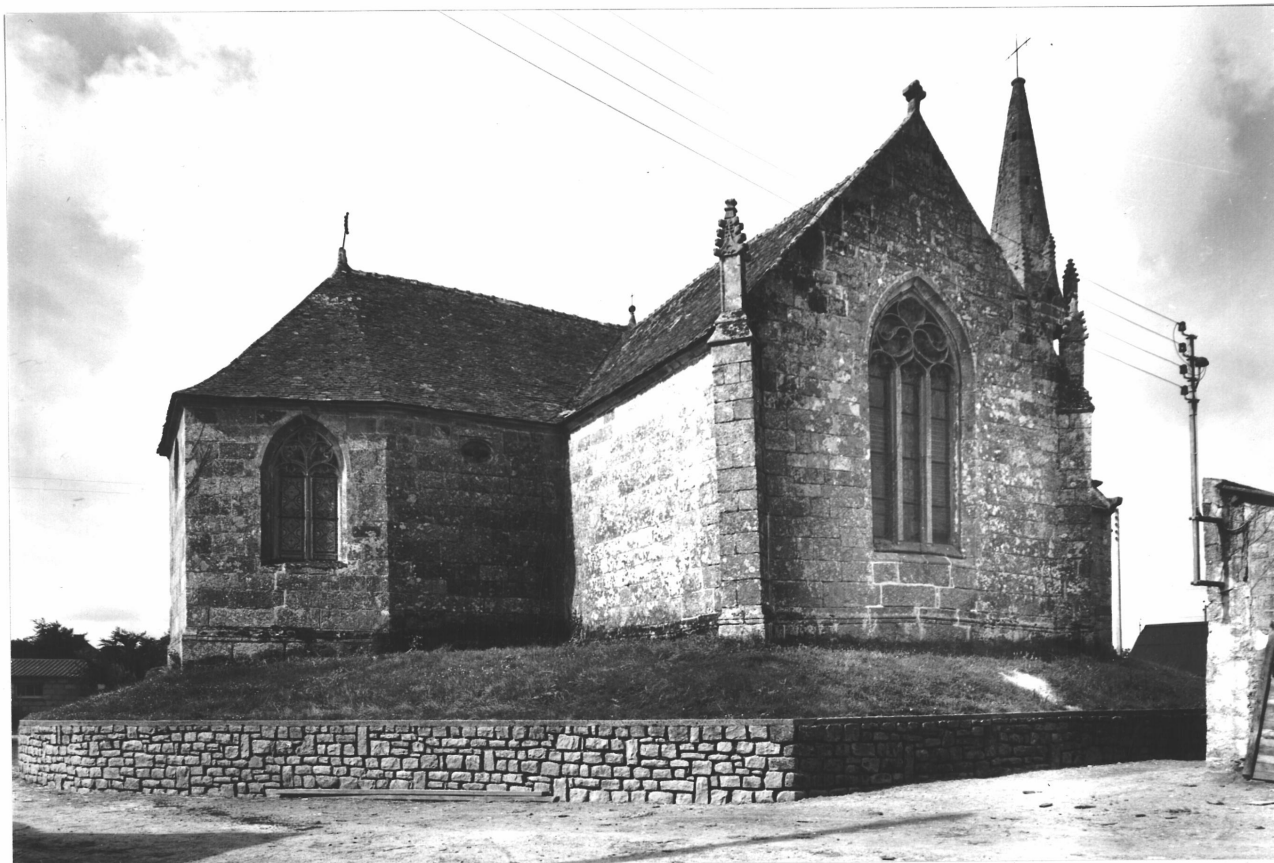
Elévation Nord-Est - chevet et croisil-  
lon Nord

Pan Nord-Est (fig. 21). Mêmes traces de reprises et fenêtre semblable à celle du pan Sud-Est.

Mur Nord (fig. 21) percé d'un oculus ovale.

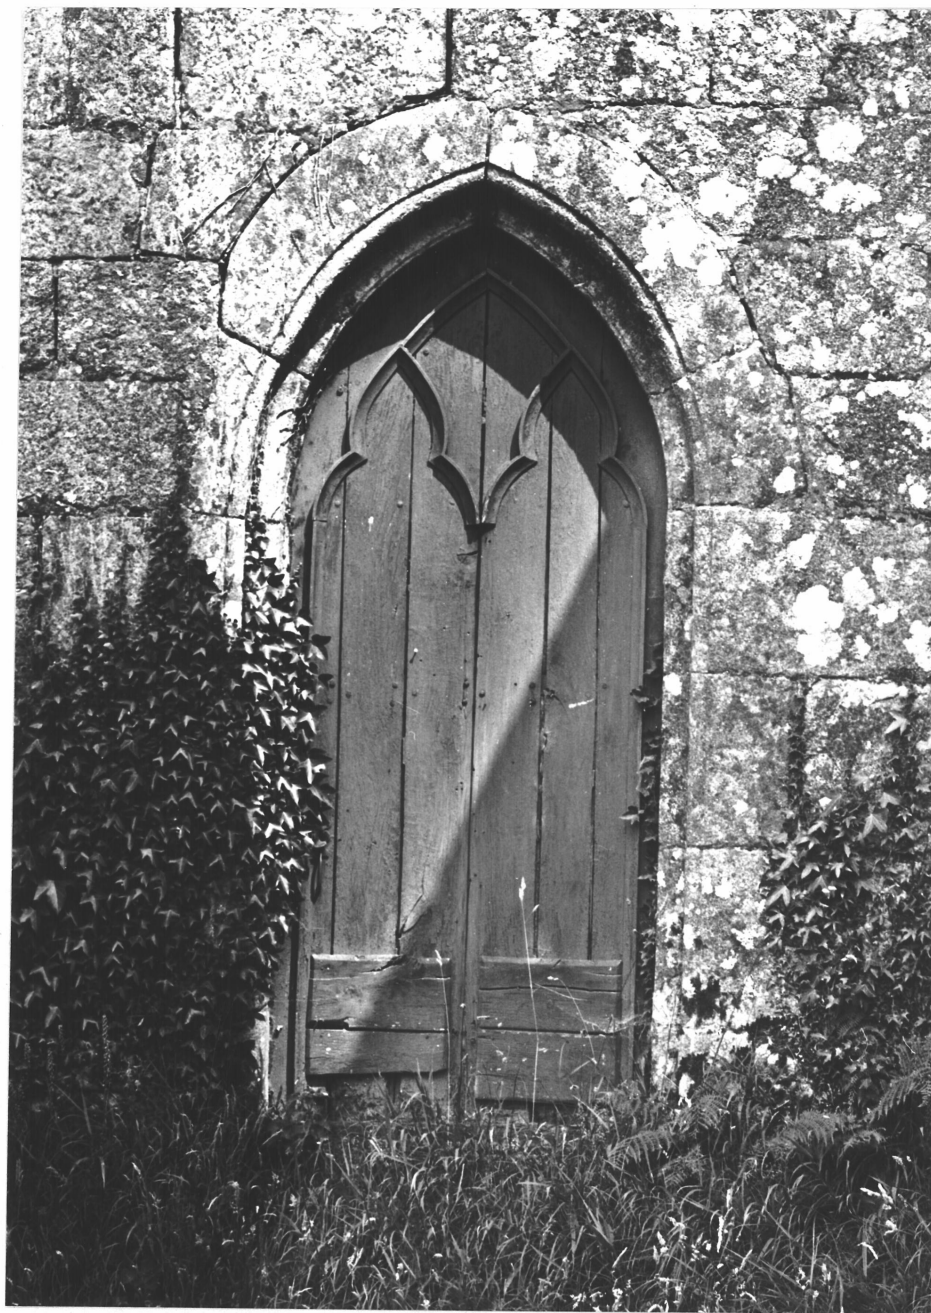
Transept, bras Nord, porte du  
mur Ouest

- reprises dans le mur Est,
- rejointoiements modernes dans le mur Nord,
- porte en arc brisé dans le mur Ouest (fig. 22),
- embrasure moulurée en cavet et tore formant colonnette.

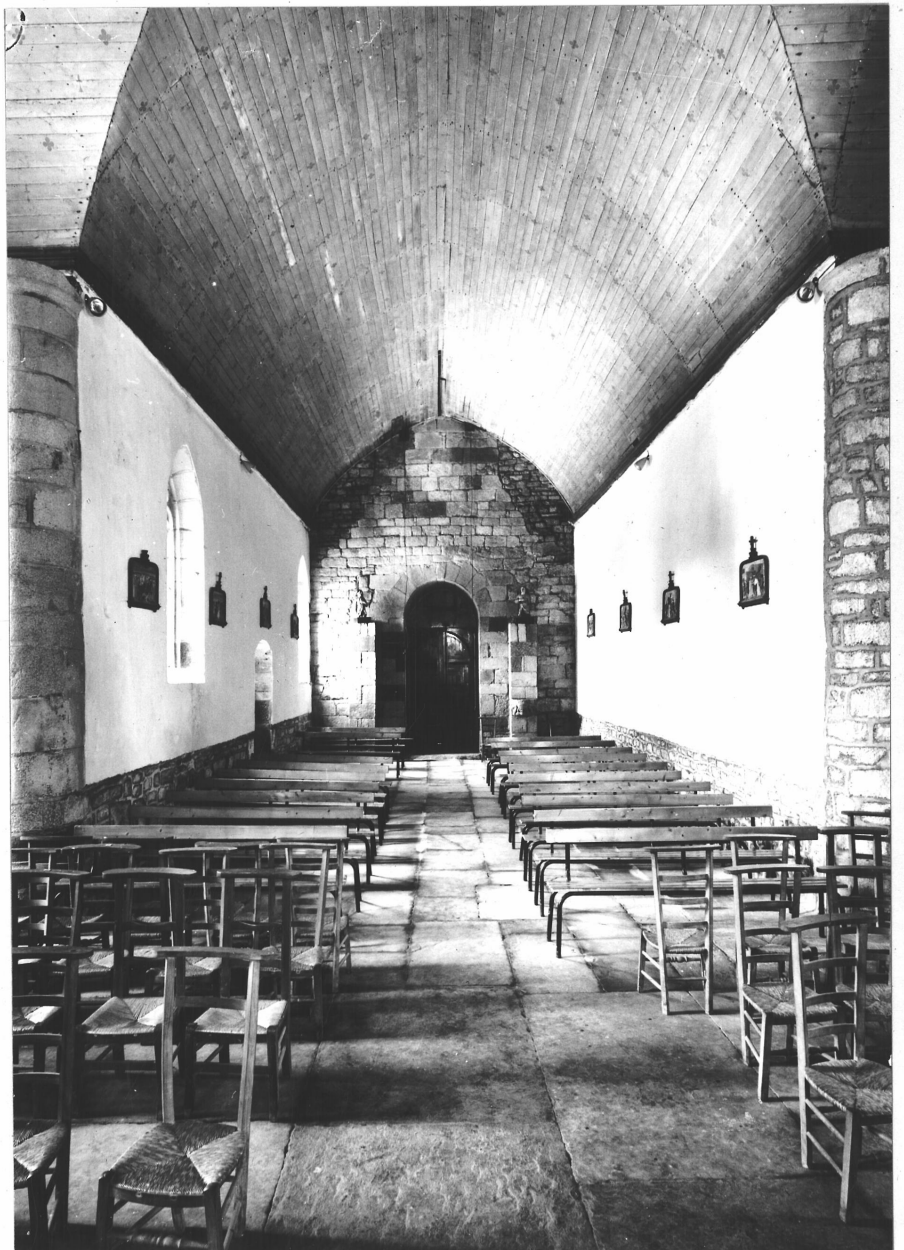
Nef - vue axiale Est/Ouest

Mur Nord, aveugle (fig. 23)

Les quatre colonnes de croisée sont surmontées de chapiteaux moulurés en cavet. (fig. 23 et 24).

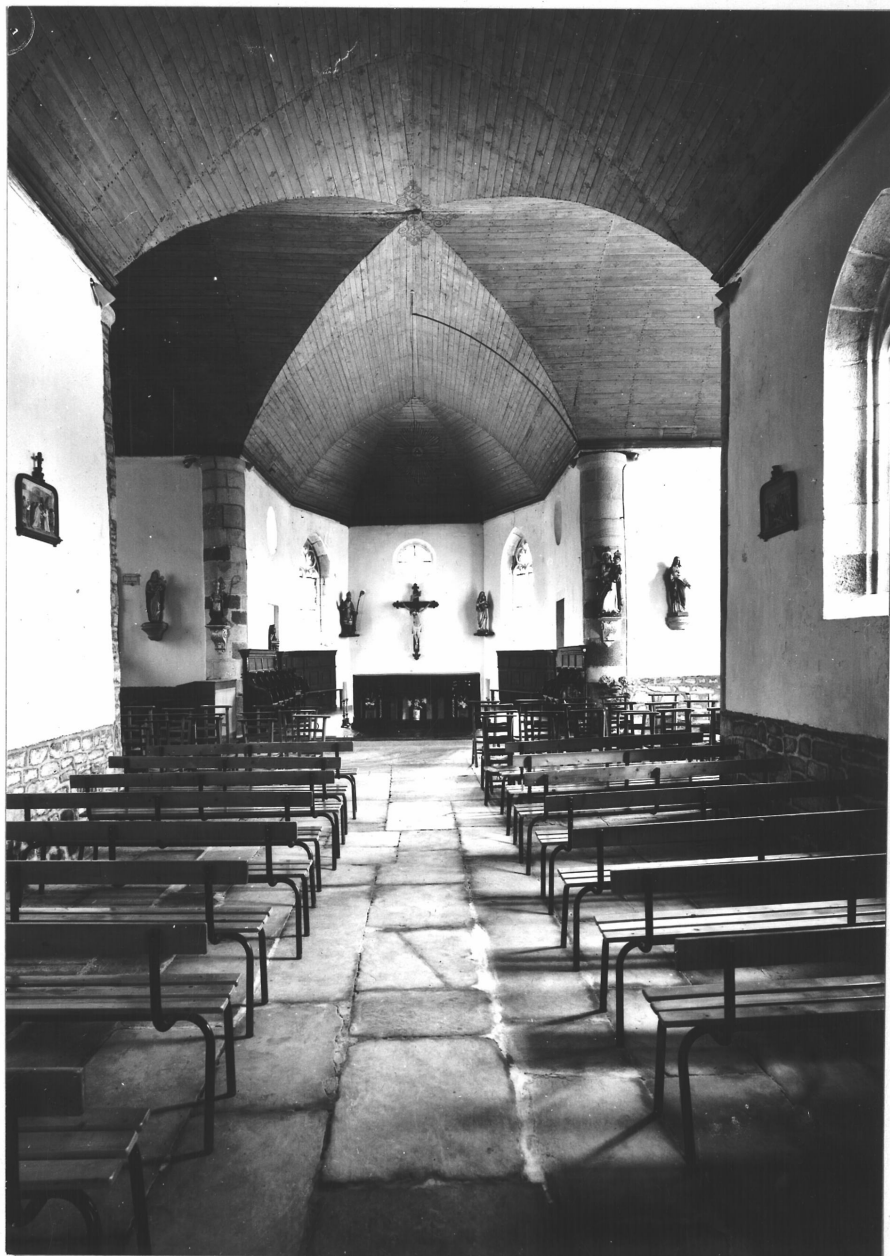
Nef et chœur - vue axiale Ouest/Est
