ROSTRENEN

EGLISE paroissiale Saint Claude

Établi en 14.7.1967 par CADIOU GUILLOTTE

I- HISTORIQUE1. Oeuvre antérieure ./.2. Contexte historique

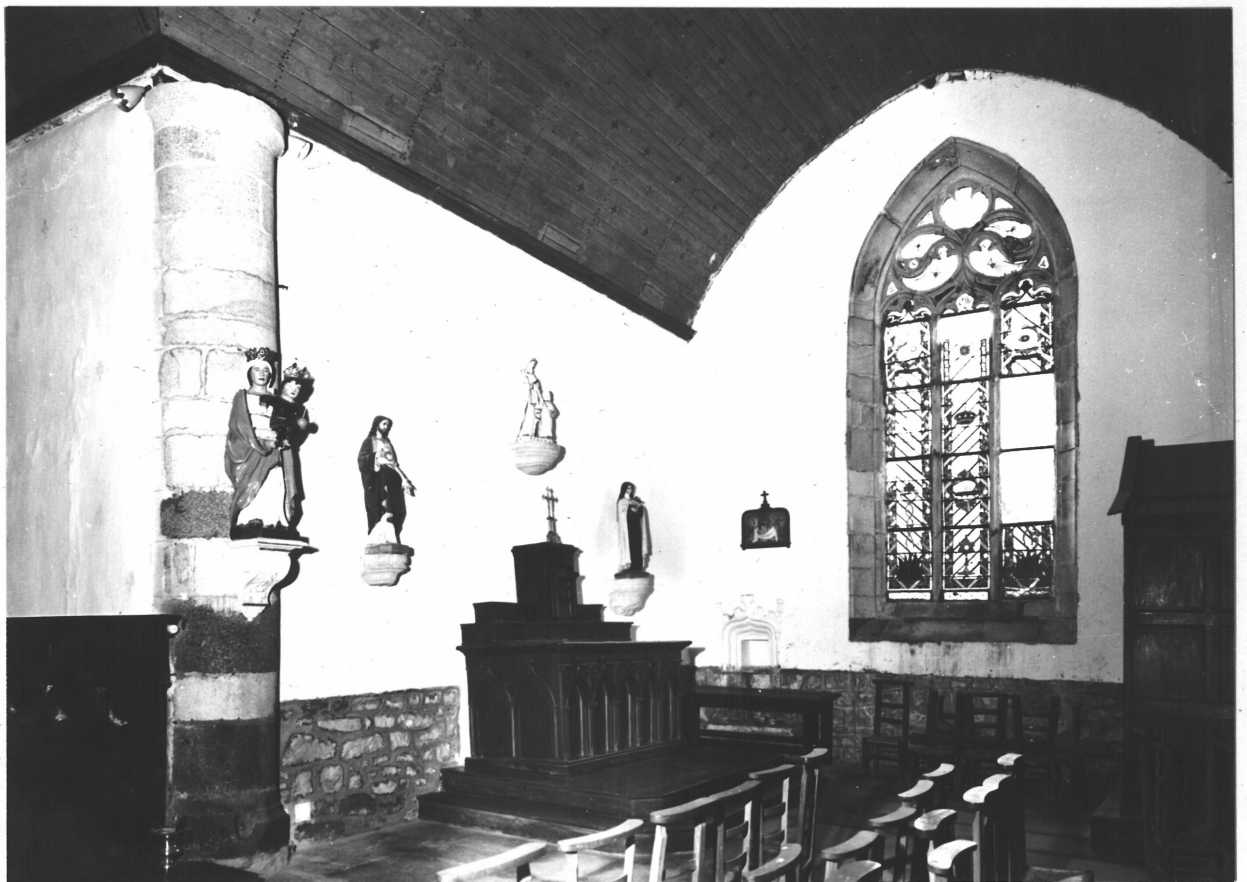
Croisillon Sud - vue axiale Nord-Ouest -  
Sud-Est

Mur Sud percé d'une grande fenêtre à embrasure en cavet et à remplage (cf. fig. 25). En dessous, lavabos à décor architectural (cf. fig. 26).

Mur Est : trois consoles de pierre (celle du Sud décorée de feuilles d'acanthe, les deux autres seulement moulurées) (fig. 25)

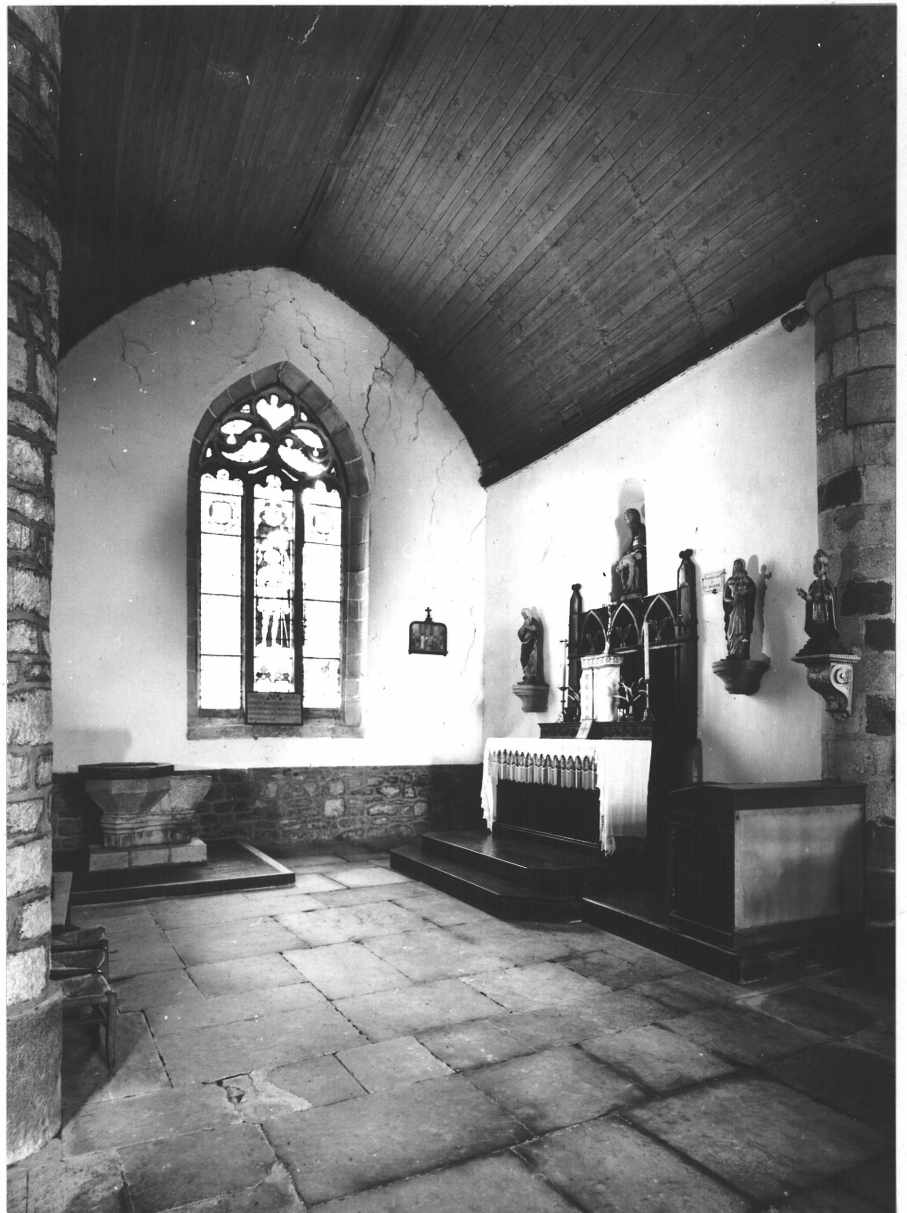
Croisillon Nord - vue axiale Sud-Ouest -  
Nord-Est

Bras Nord : mur Est, niche en arc segmentaire (abritant une statue de Pitié du Père); deux consoles en granite moulurées (celle du Sud semi-circulaire, celle du Nord à 5 Faces) (fig. 27).
