n° département	ROSTRENEN	
lieu-dit	commune	
GUINGAMP	Locmaria	
arrondissement	adresse	ROSTRENEN
EGLISE dite Chapelle Notre-Dame		canton
édifice ou ensemble contenant		33.04
dénomination et titre de l'œuvre		matricule
		matricule

1A00004087

État de conservation: restaurations en cours

CHAPELLE DE LOCMARIA

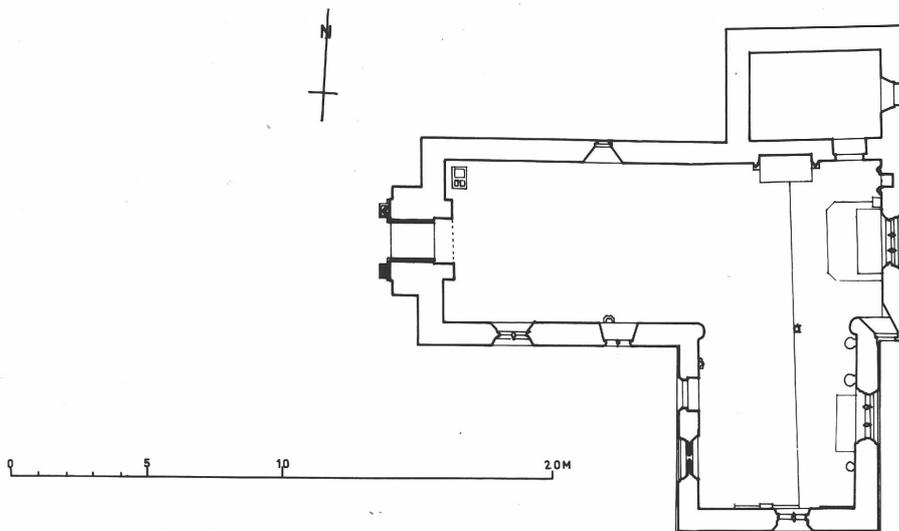
76.22.38 P

Chapelle orientée, à un seul vaisseau auquel sont accolées une chapelle au Sud et une sacristie au Nord; celle-ci est à demi enterrée dans le sol du fait de la déclivité Nord Sud du placître. Tour-porche en demi hors oeuvre à l'Ouest.

BONEN	Cotes du Nord
	Chapelle de Locmaria	
	R. Tromeur	Y. Charpentier
		1966

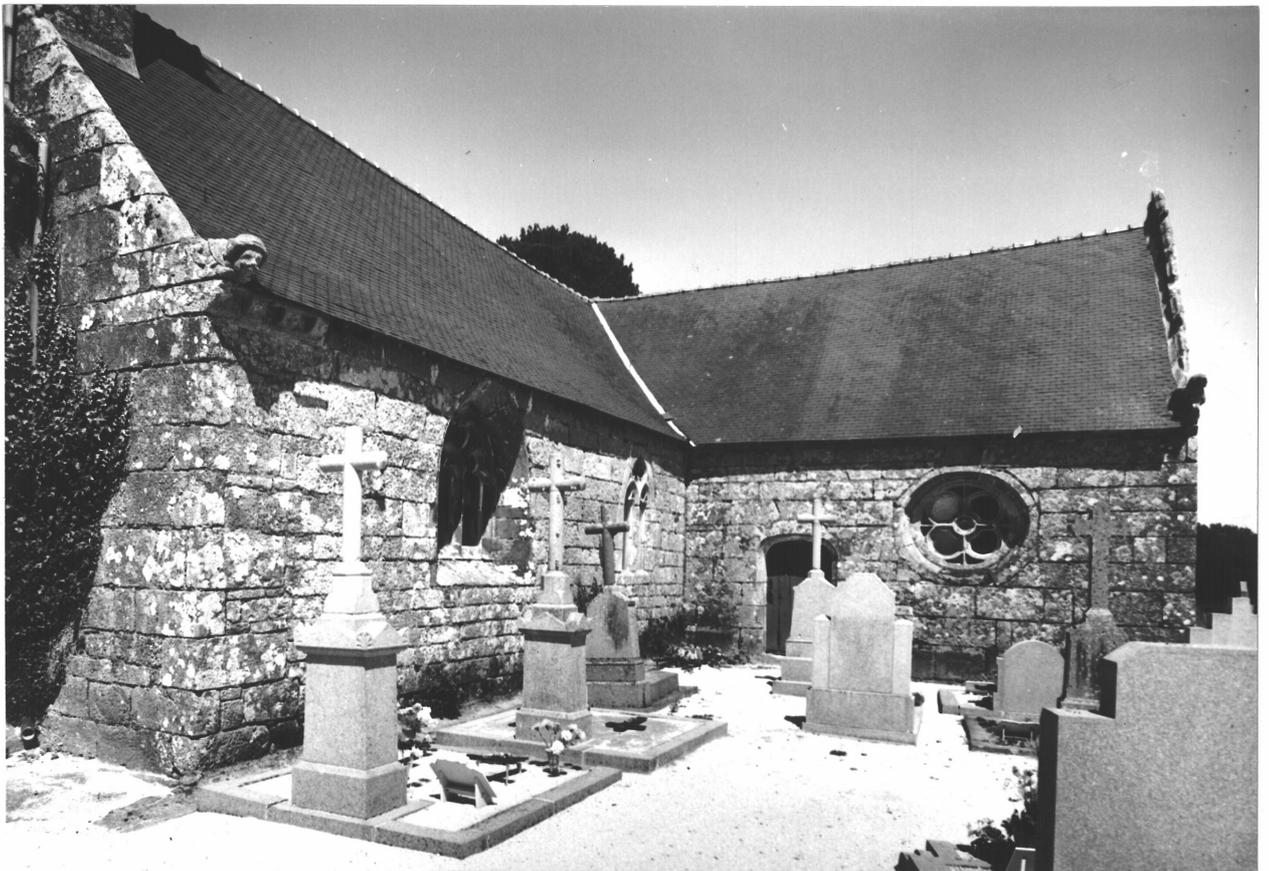
76.22.200 X

- le mur Sud est percé de deux baies disparates : celle de l'Ouest en arc brisé, ébrasement appareillé en schiste noir. Remplage en granite (cf. fig. 28); celle de l'Est en arc légèrement brisé appareillé en granite, elle se caractérise par un ébrasement intérieur très profond car le remplage est au nu du mur extérieur.

Nef, élévation Sud, fenêtre Ouest

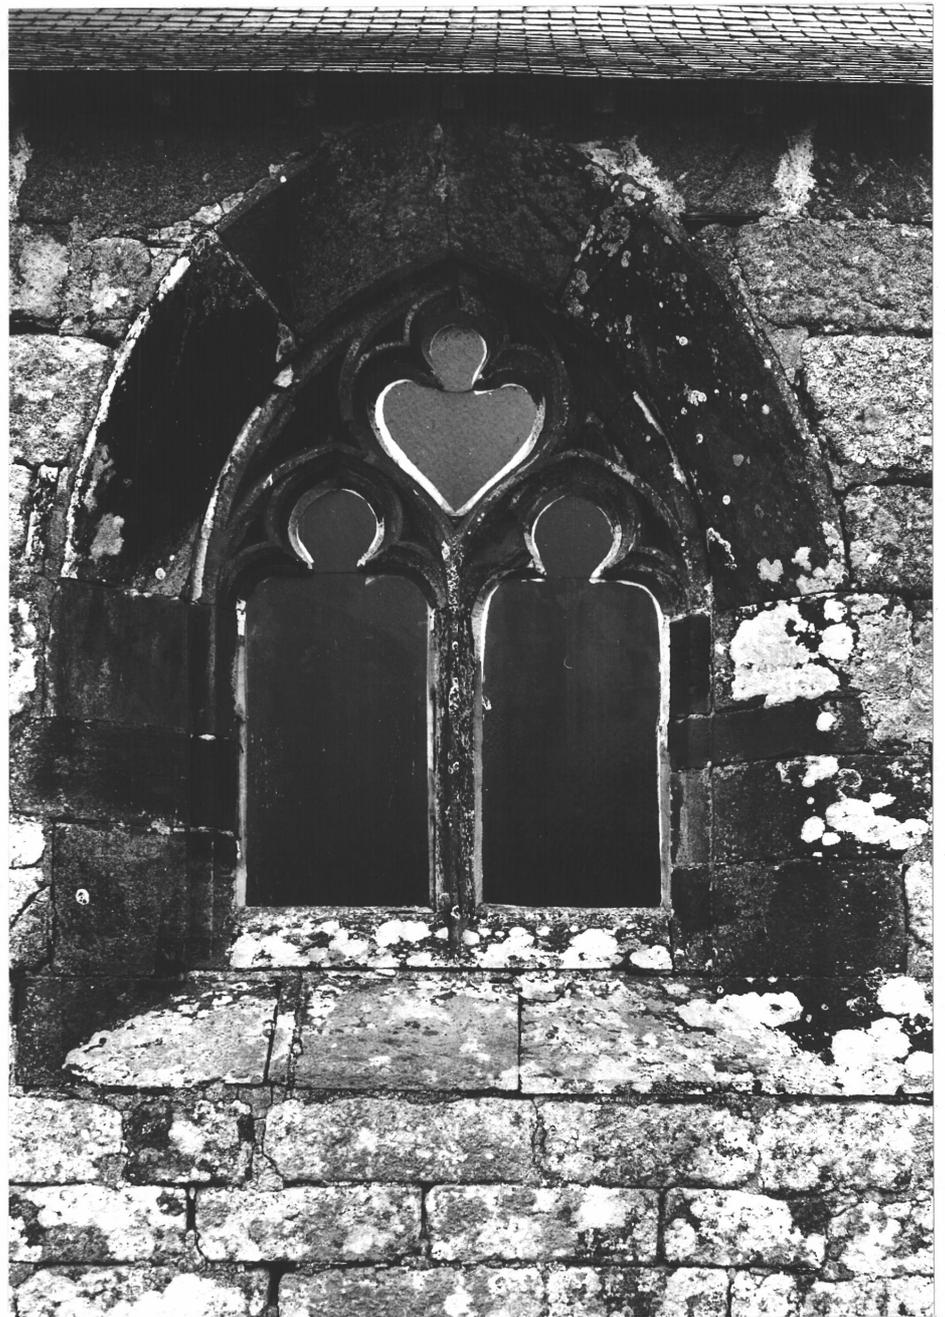
76.22.199 X

A l'extrémité Ouest, sous l'égoût, amorce de corniche à modillons galbés en talon. Cet élément décoratif n'intervient qu'au niveau du massif occidental du XVIII^{ème} siècle. Fenêtre Ouest, profond ébrasement, remplage (fig. 6); fenêtre Est, remplage au nu du mur (fig. 7), appui monolithe.

Nef, élévation Sud, fenêtre Est

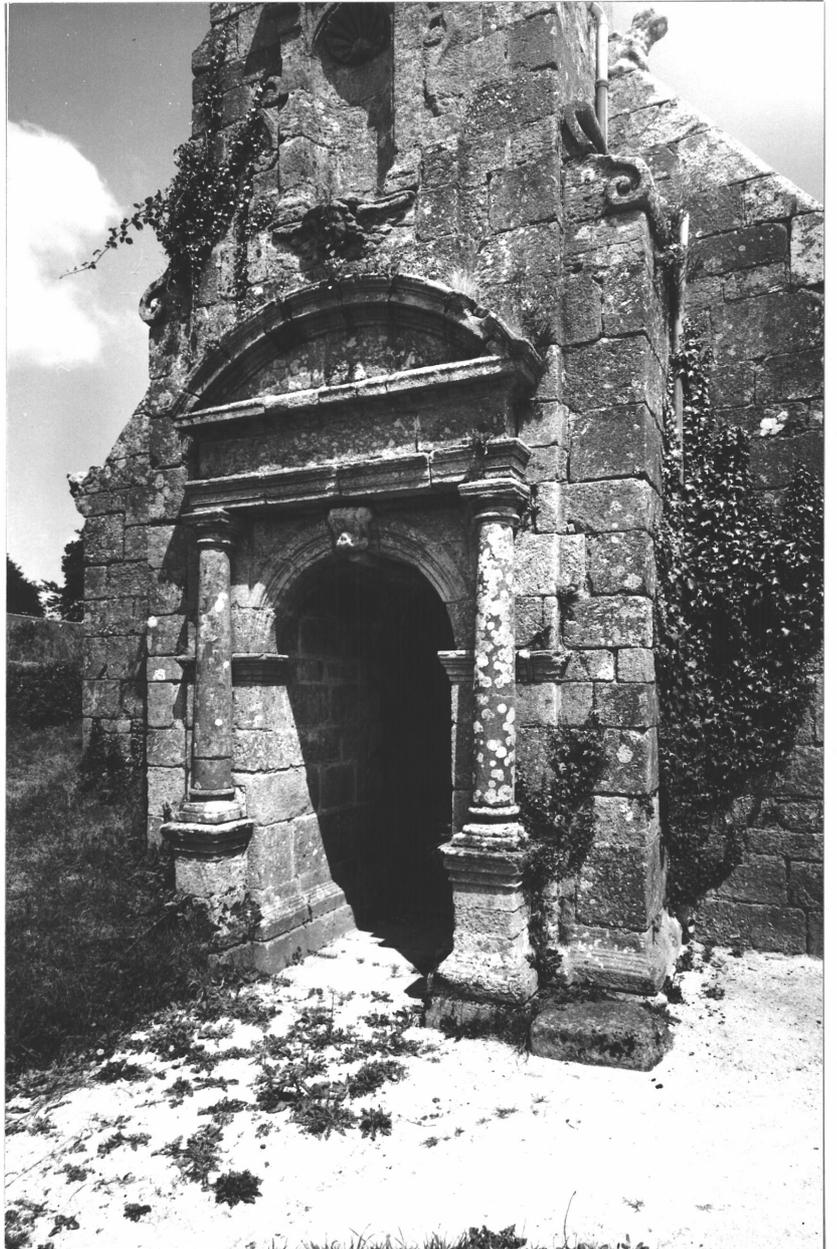
69.22.796 V

* Premier niveau (fig. 13 et 14). Porche en arc plein-cintre à encadrement architecturé, voûté d'arêtes à deux liernes perpendiculaires ornés à leur croisée d'une colombe en relief (cf. fig. 15)

Façade Ouest - porche - intérieur -
détail de la voûte d'arête, avec
colombe au croisement des tores.

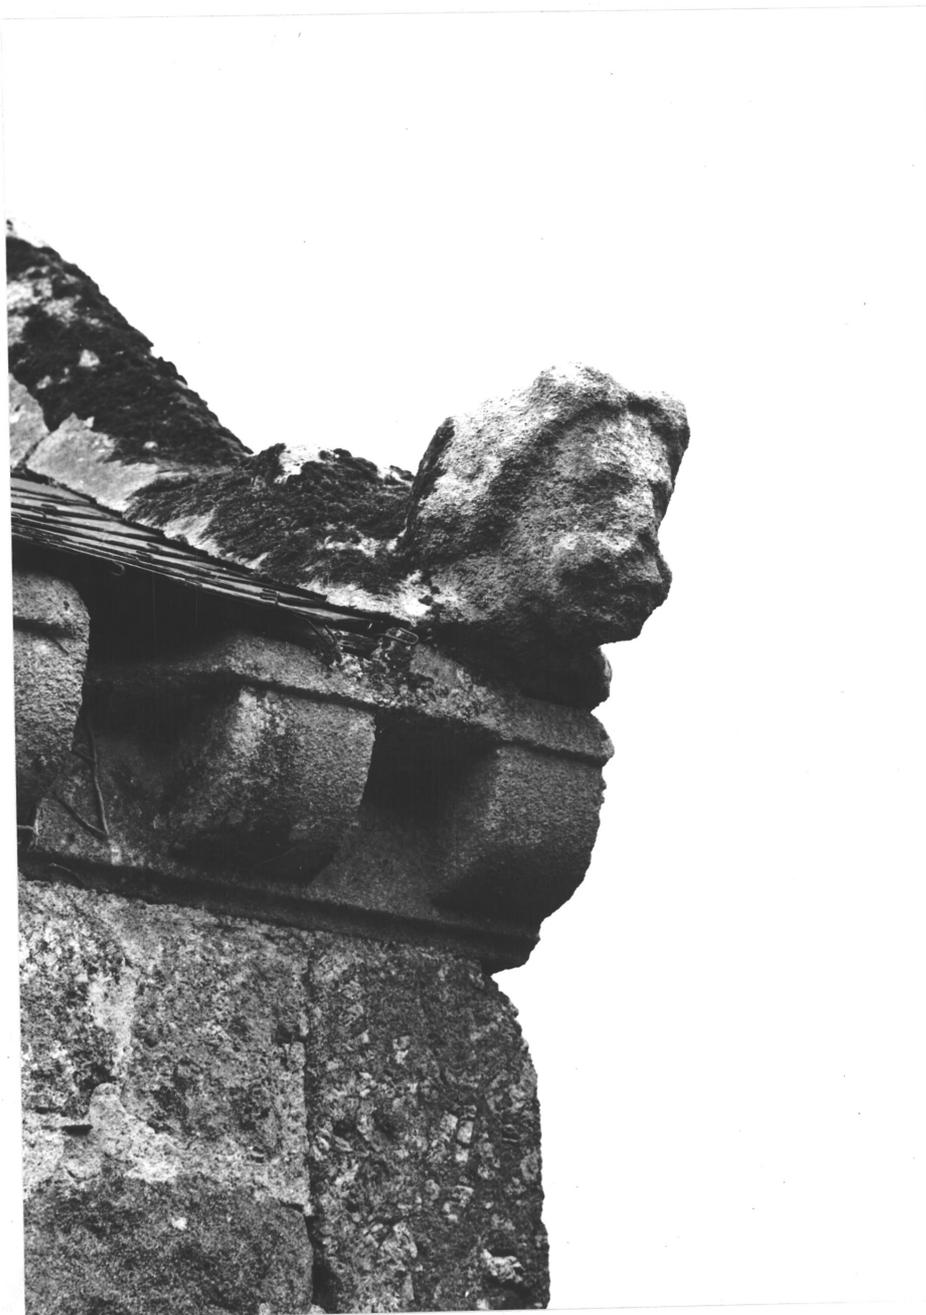
69.22.980 X

Nef - façade Sud - détail du corbeau
inférieur de la chevronnière Ouest et
de la corniche à modillons.

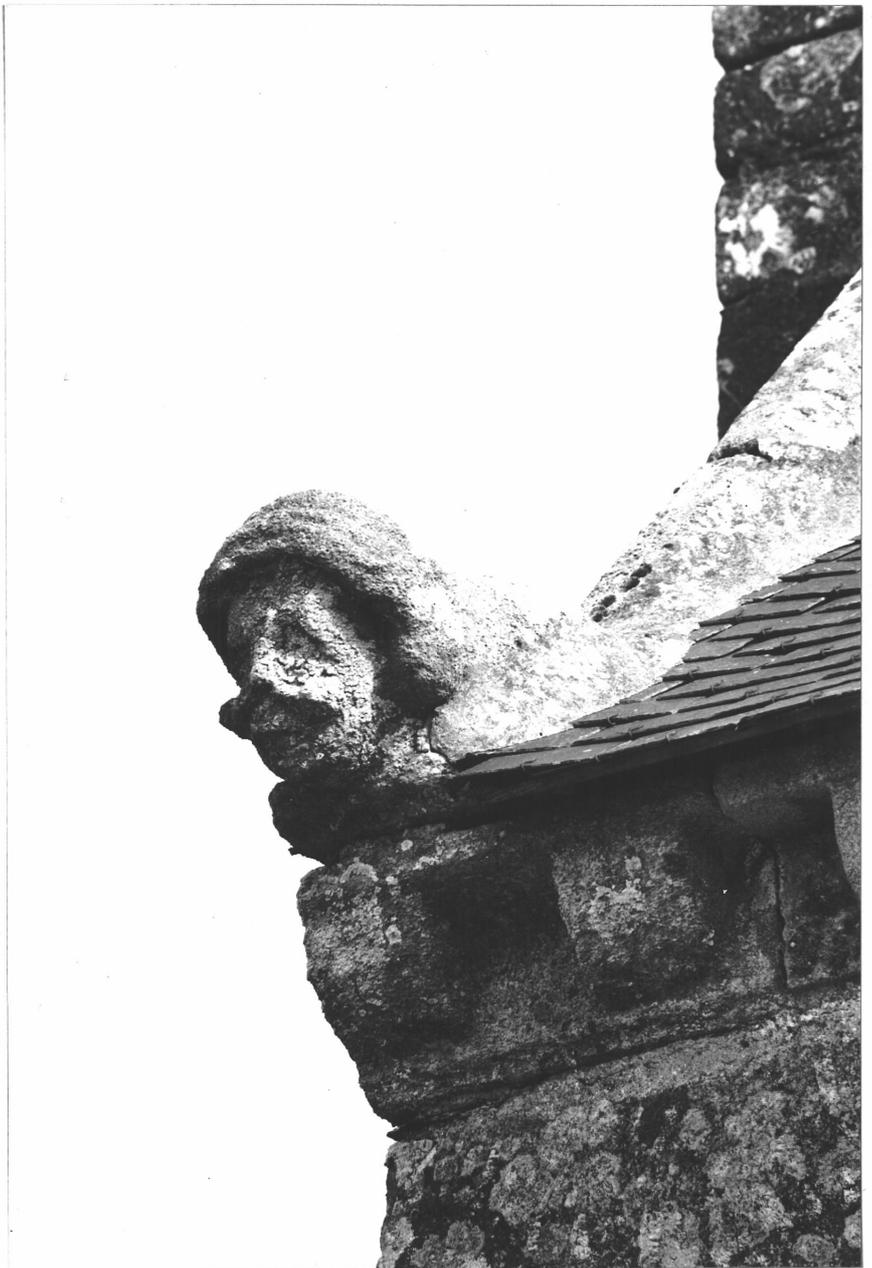
69.22.990 X

Nef - façade Sud - détail du corbeau
supérieur de la chevronnière Ouest -
vue prise du Sud-Ouest

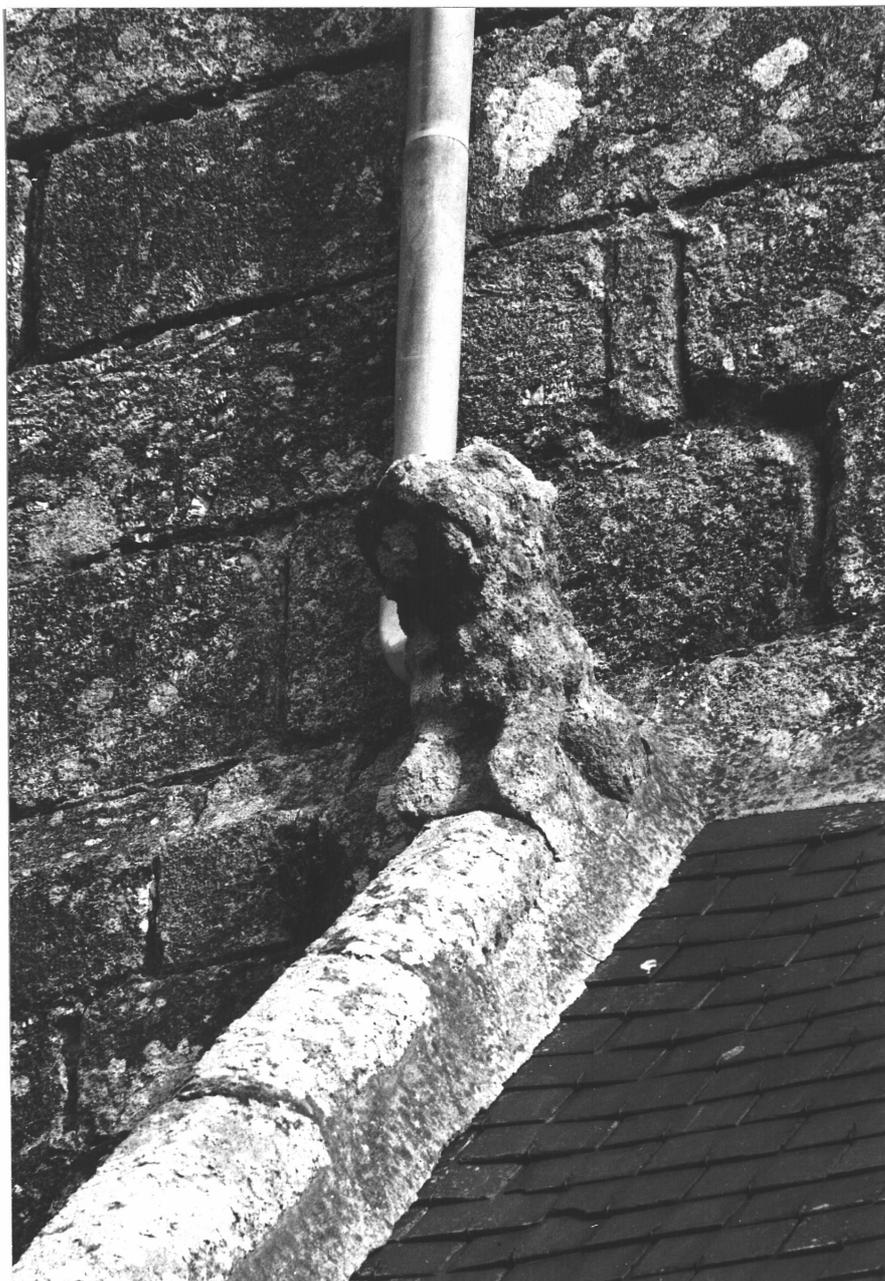
69.22.986 X

Nef - façade Nord - détail du corbeau
supérieur de la chevronnière Ouest

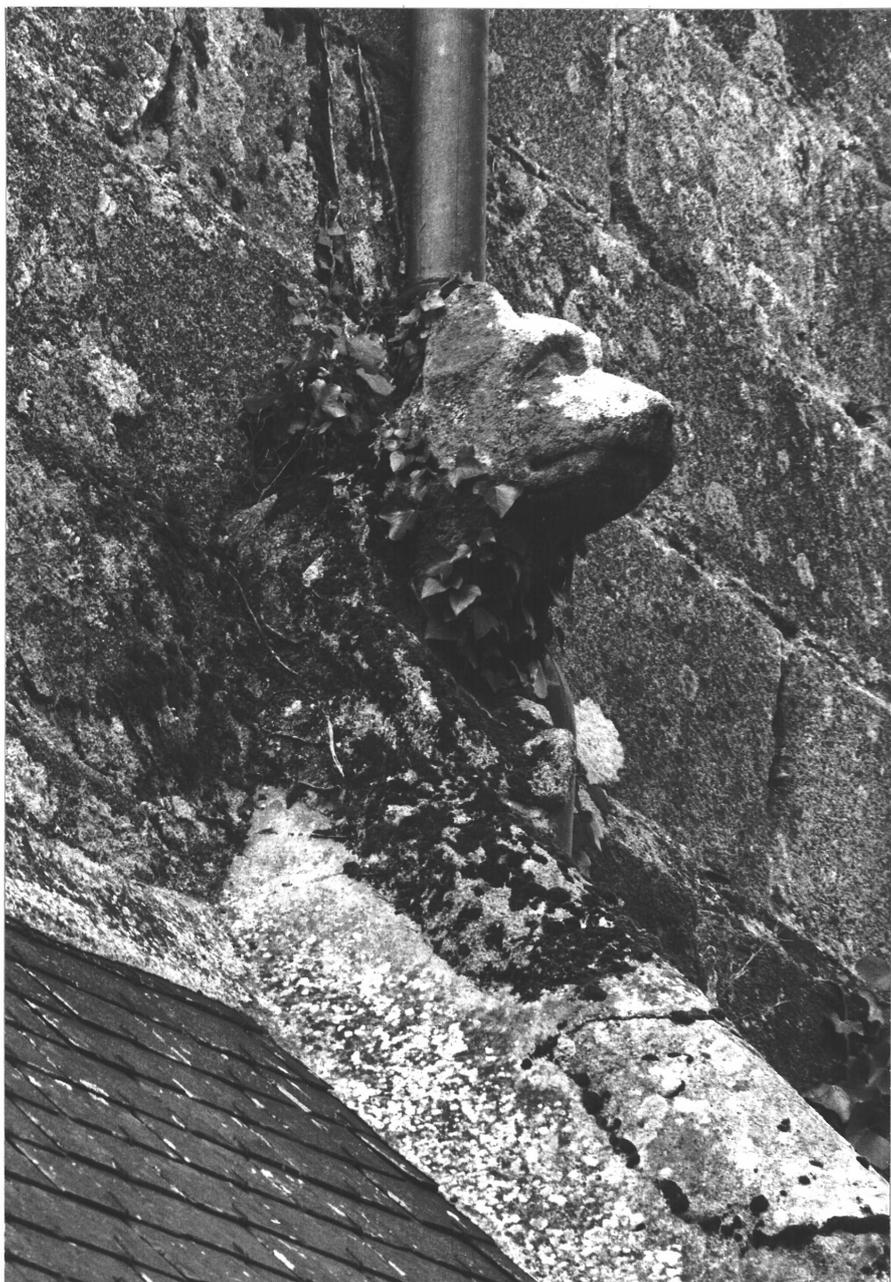
69.22.982 X

Face Sud (fig. 8 et 22-23) : rampants appareillés à crochets, crossettes figurées Ouest (fig. 22) : animal, Est (fig. 23) : monstre marin, serpent (?). Fenêtre désaxée, arc en lancette, traces de reprises dans l'ébrasement gauche et dans les formes

Croisillon Sud - face Sud - détail du
corbeau Ouest des rampants

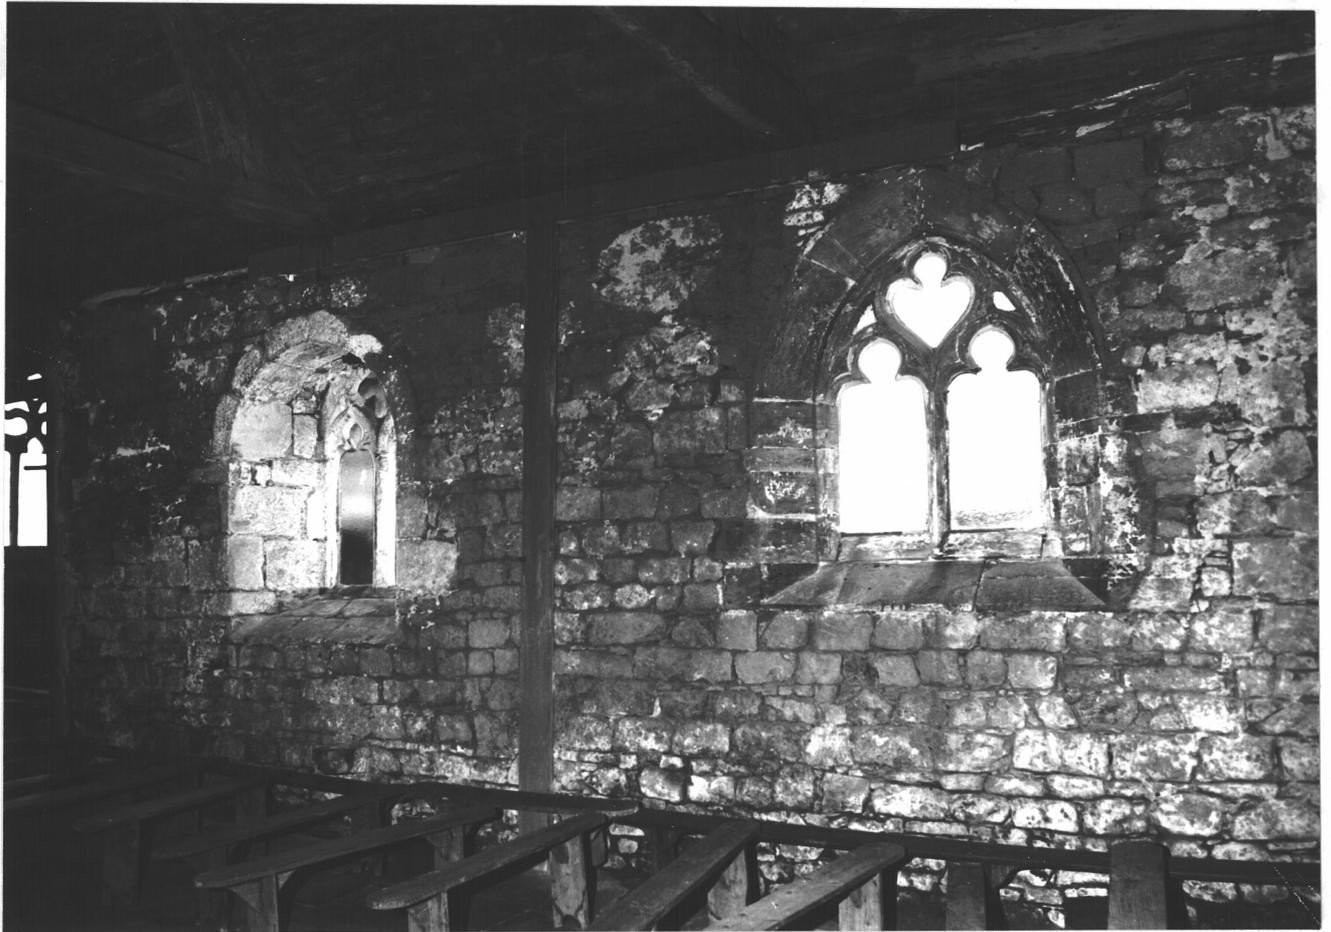
76.22. 198 X

- le mur Nord est percé d'une fenêtre rectangulaire trilobée inscrite dans une arcature en plein-cintre (fig. 29). Enfeu : niche en arc brisé à claveaux moulurés (cf. fig. 31), la clef de l'arc porte un écu (cf. annexe 3), piédroits de plan triangulaire formés de trois colonnettes adossées. Pierre tombale en granite portant quatre écus (cf. annexe 3) et sculptée d'une croix fleurdelysée érigée sur un tertre flanquée à droite d'une épée (fig. 32).

Vue intérieure du mur Nord de la nef
détail de la baie

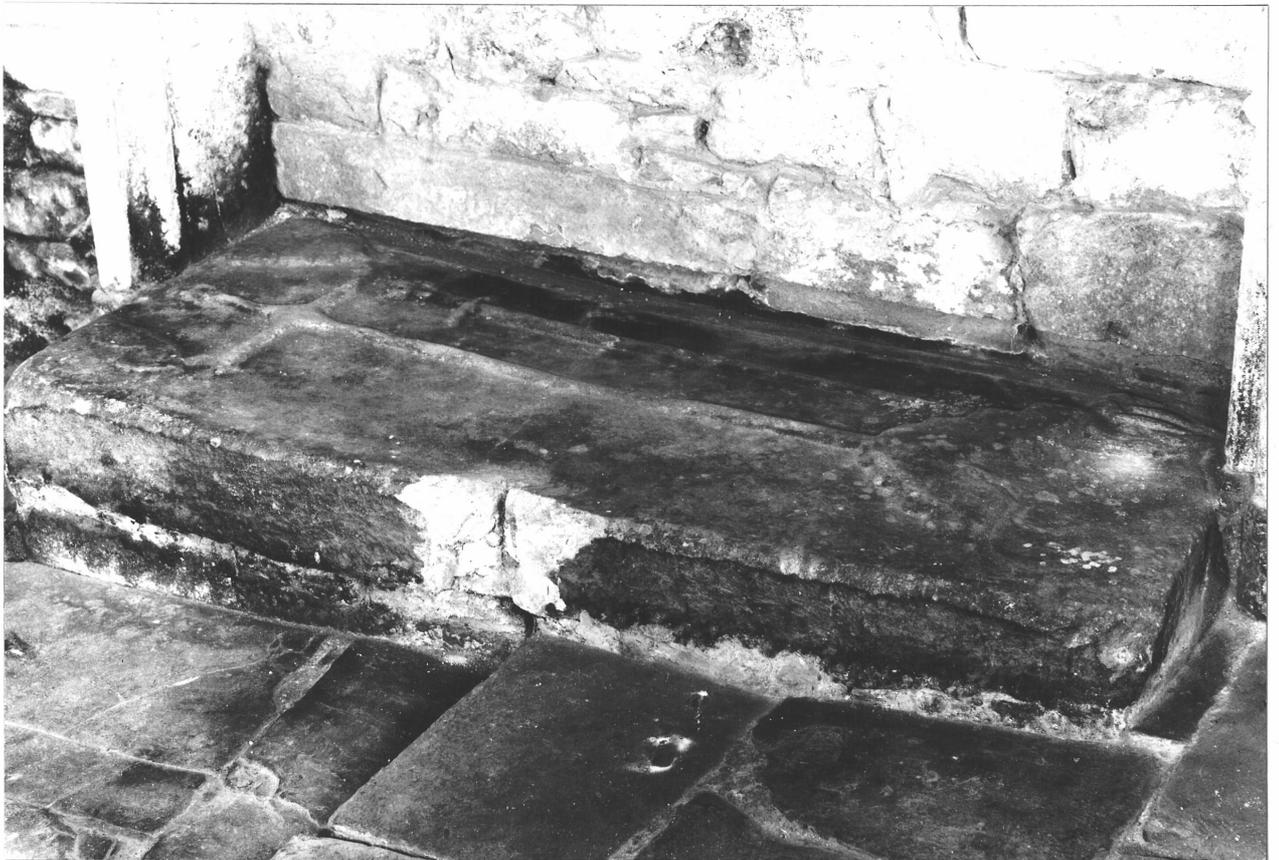
69.22.744 v

Dans le chœur, porte d'accès à la sacristie, linteau monolithe sculpté d'une inscription. Dans le pavage, entre l'enfeu et la porte (cf. fig. 33 et 34), écu armorié (cf. annexe 3).

Chevet - murs Est et Nord - détail de
la crédence et de la porte de sacristie

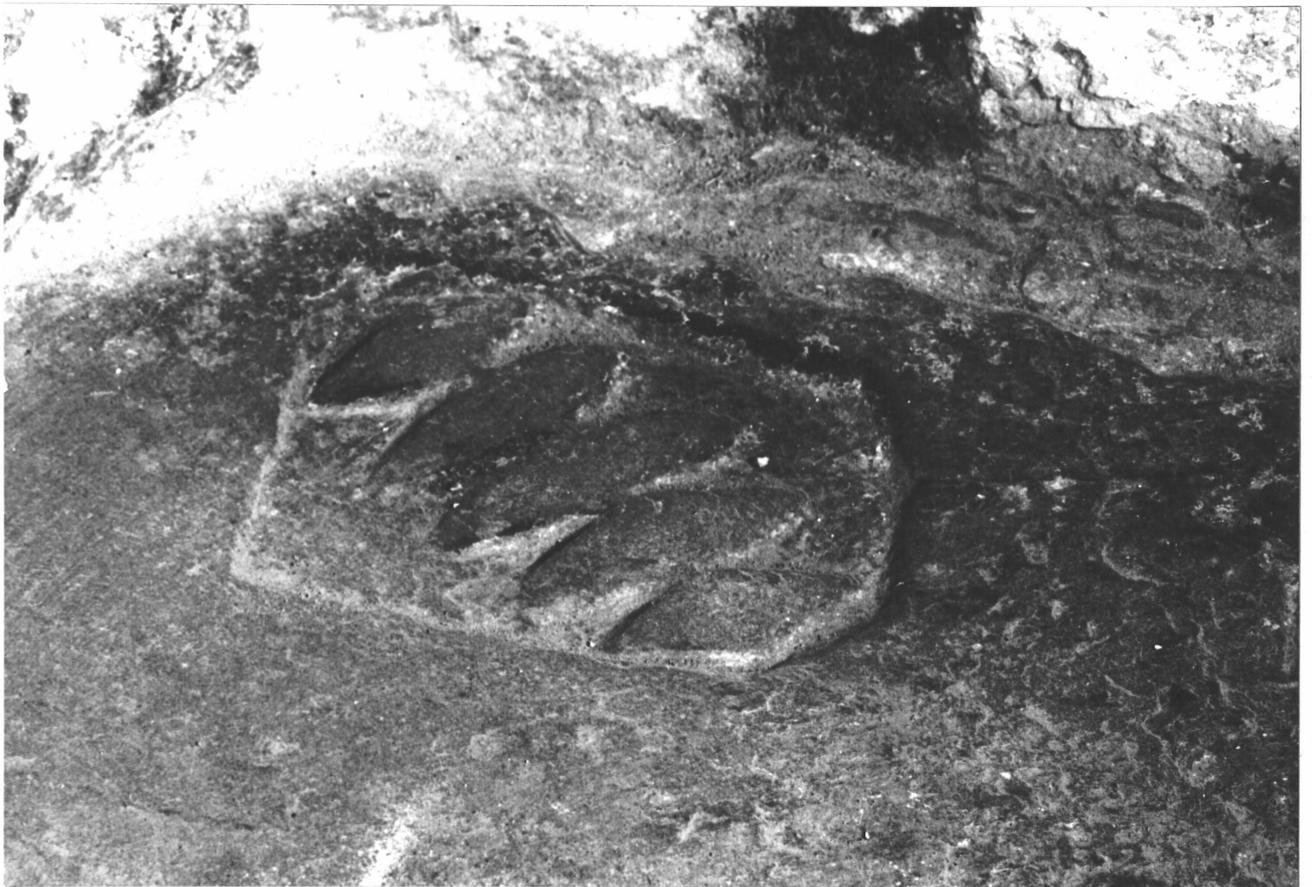
69.22.723 V

Chevet - mur Est, à droite de l'autel -
détail de la crédence
