Hillars

Maison

I- DESCRIPTION

HILLARS - MAISON

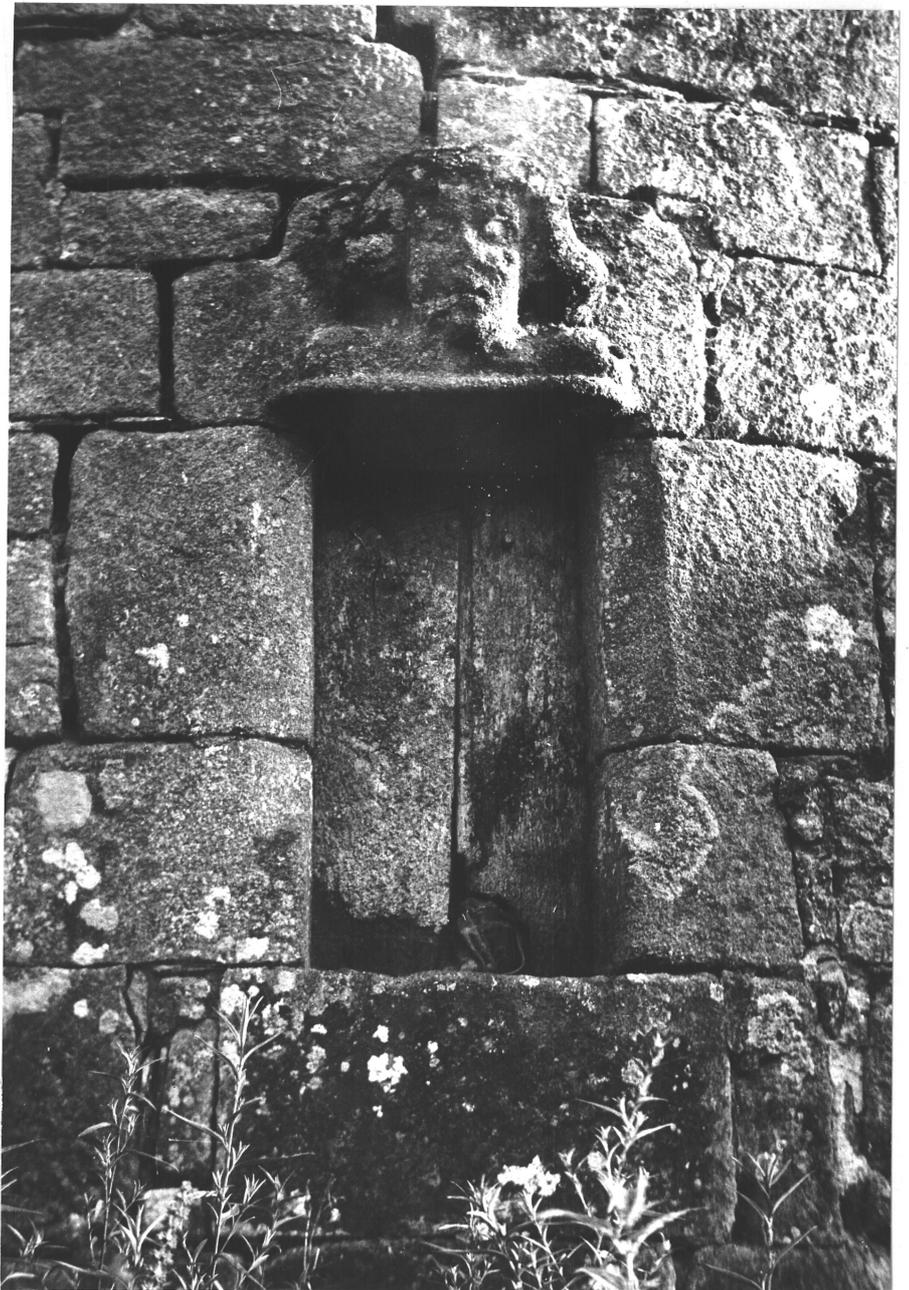
66.22.547 Z

- Elévation Sud irrégulière, partiellement remaniée; porte en plein cintre et porte en anse de panier ouvrent sur le logis. Elévation peu ajourée; tour d'escalier semi-circulaire, à droite une porte en arc brisé; dans l'angle de la tourelle une petite fenêtre à linteau en accolade et une pierre sculptée d'une tête entre feuillages et grappes en haut relief. Murs-pignons aveugles.

Façade Nord - tourelle - détail de
la fenêtre

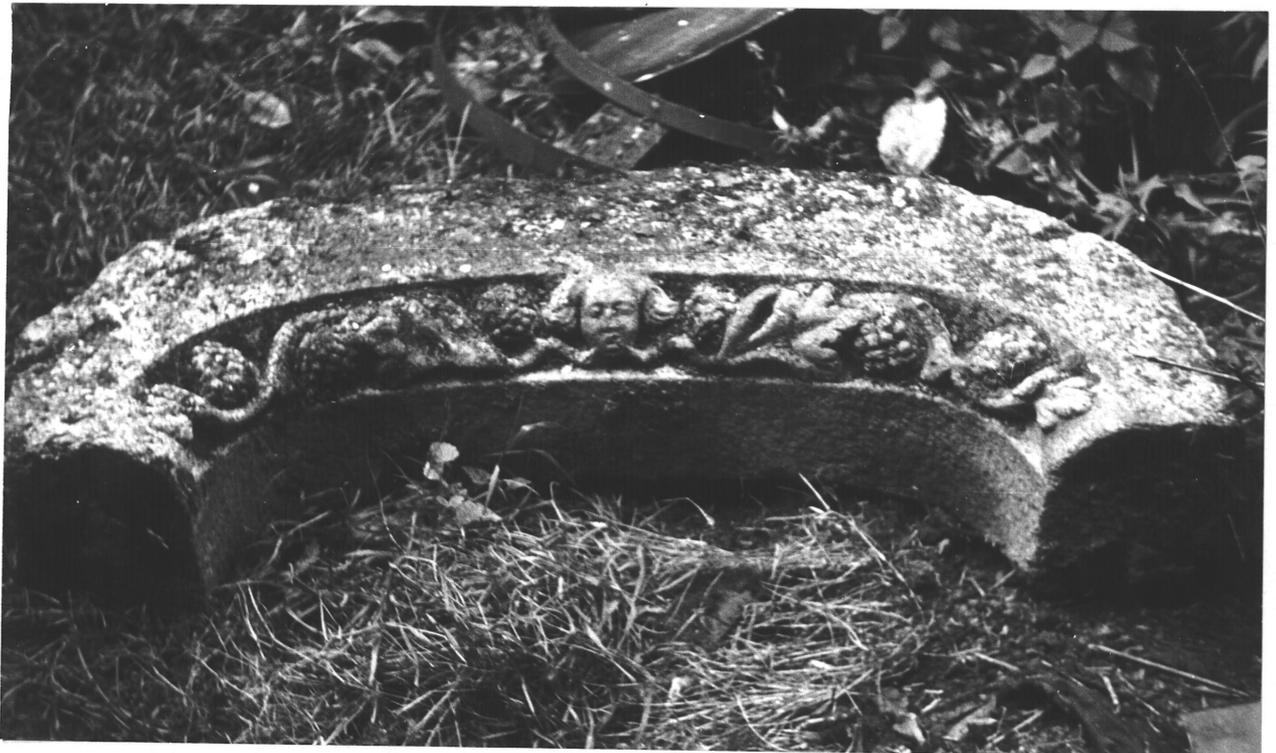
66.22.549 Z

Façade Nord - détail du linteau, au sol
