Saint Conogan

EGLISE dite Chapelle

GLOMEL 22

CHAPELLE SAINT CONOGAN

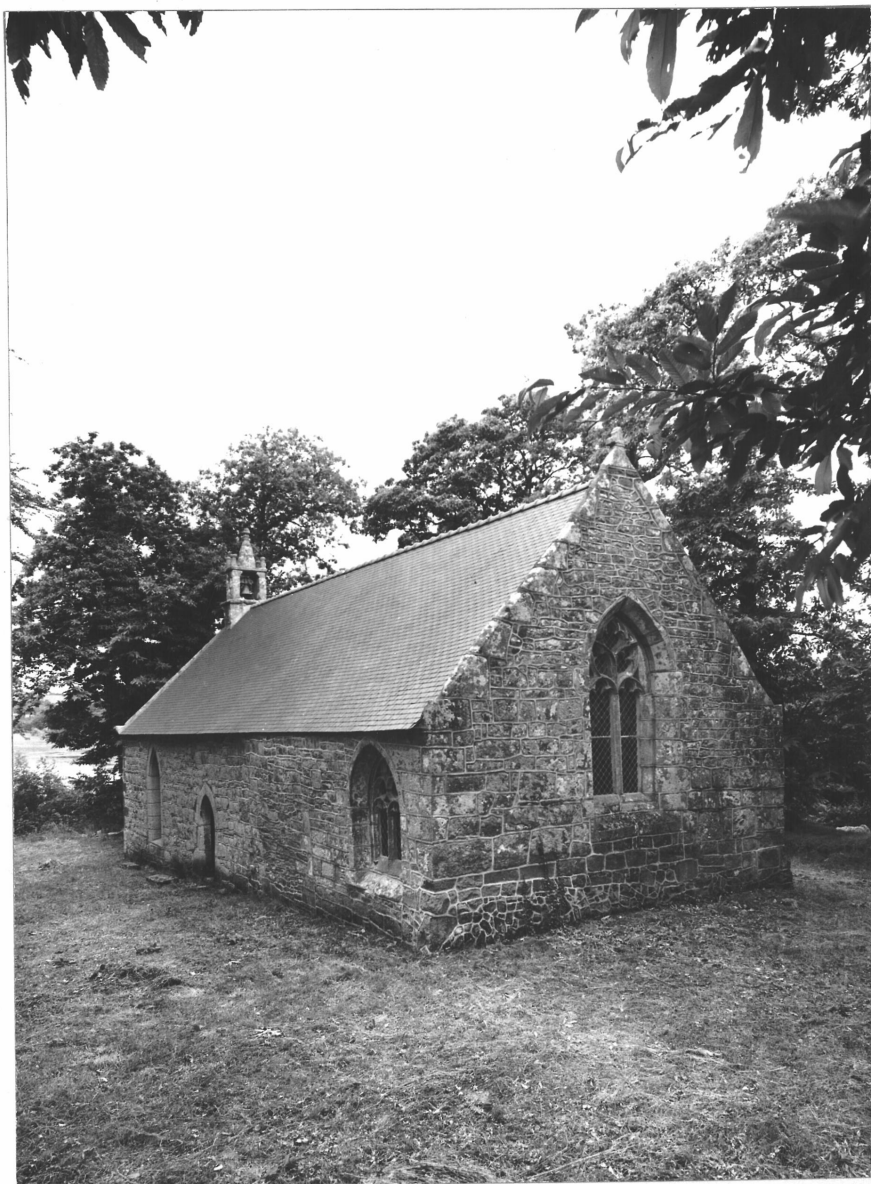
69.22.554 V

Façades Sud et Est - vue prise du Sud-Est

\* Façade Est (fig. 1 et 7). Mur-pignon terminé par une croix de granite au faite. Fenêtre axiale en arc brisé, ébrasée.

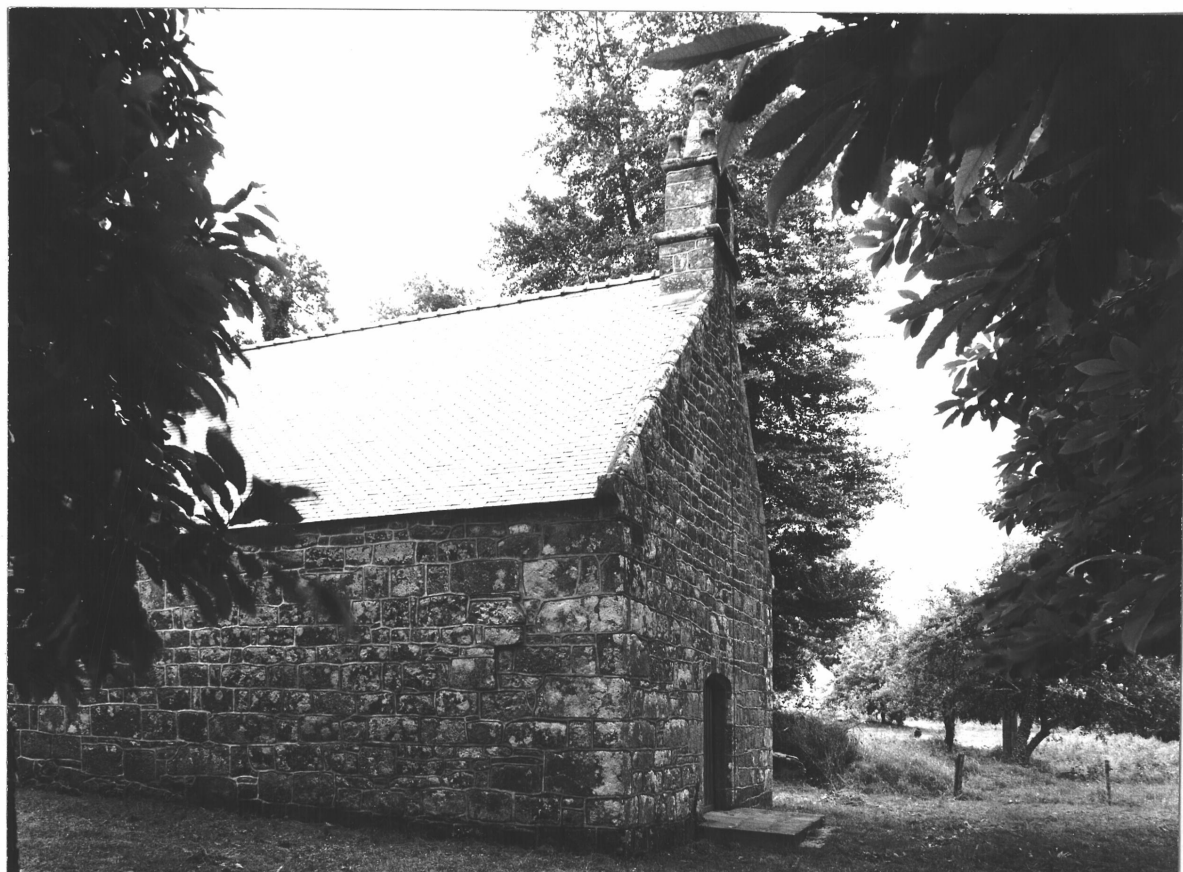
69.22.553 V

Vue de situation prise du Nord-Ouest

\* Façade Ouest : mur pignon surmonté d'un petit clocher couvert d'une petite flèche en maçonnerie amortie par une boule et cantonnée de quatre boules. Rampants découverts, crossettes saillantes nues. Porte axiale sans chambranle en arc segmentaire chanfreinée. (fig. 2)

\* Façade Nord aveugle. Traces de reprises à l'Ouest (fig. 2).

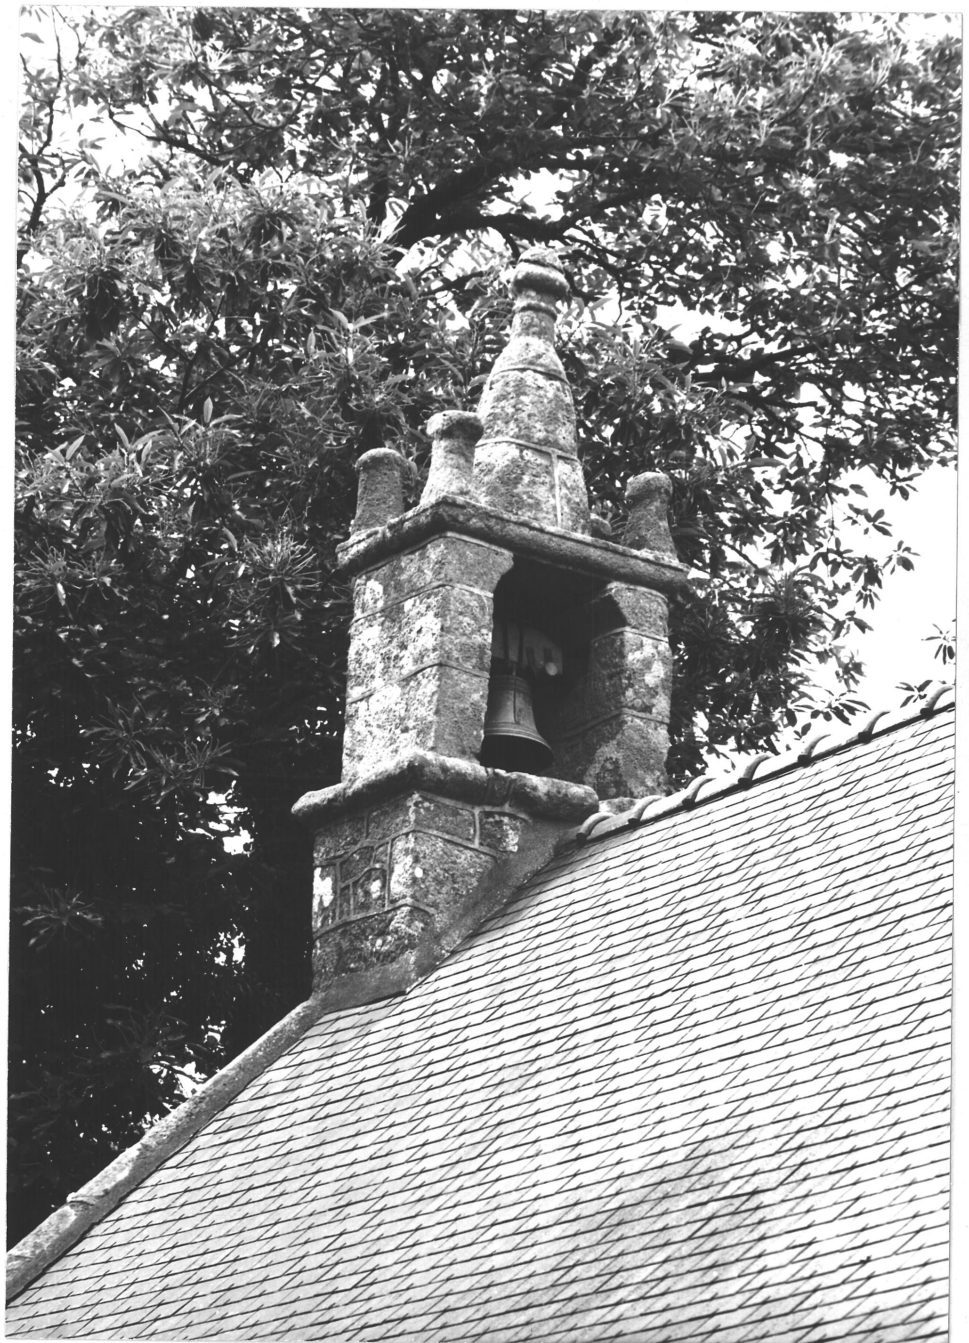
76.22.264 X

Mur Ouest, détail du clocher pris du Sud-Est

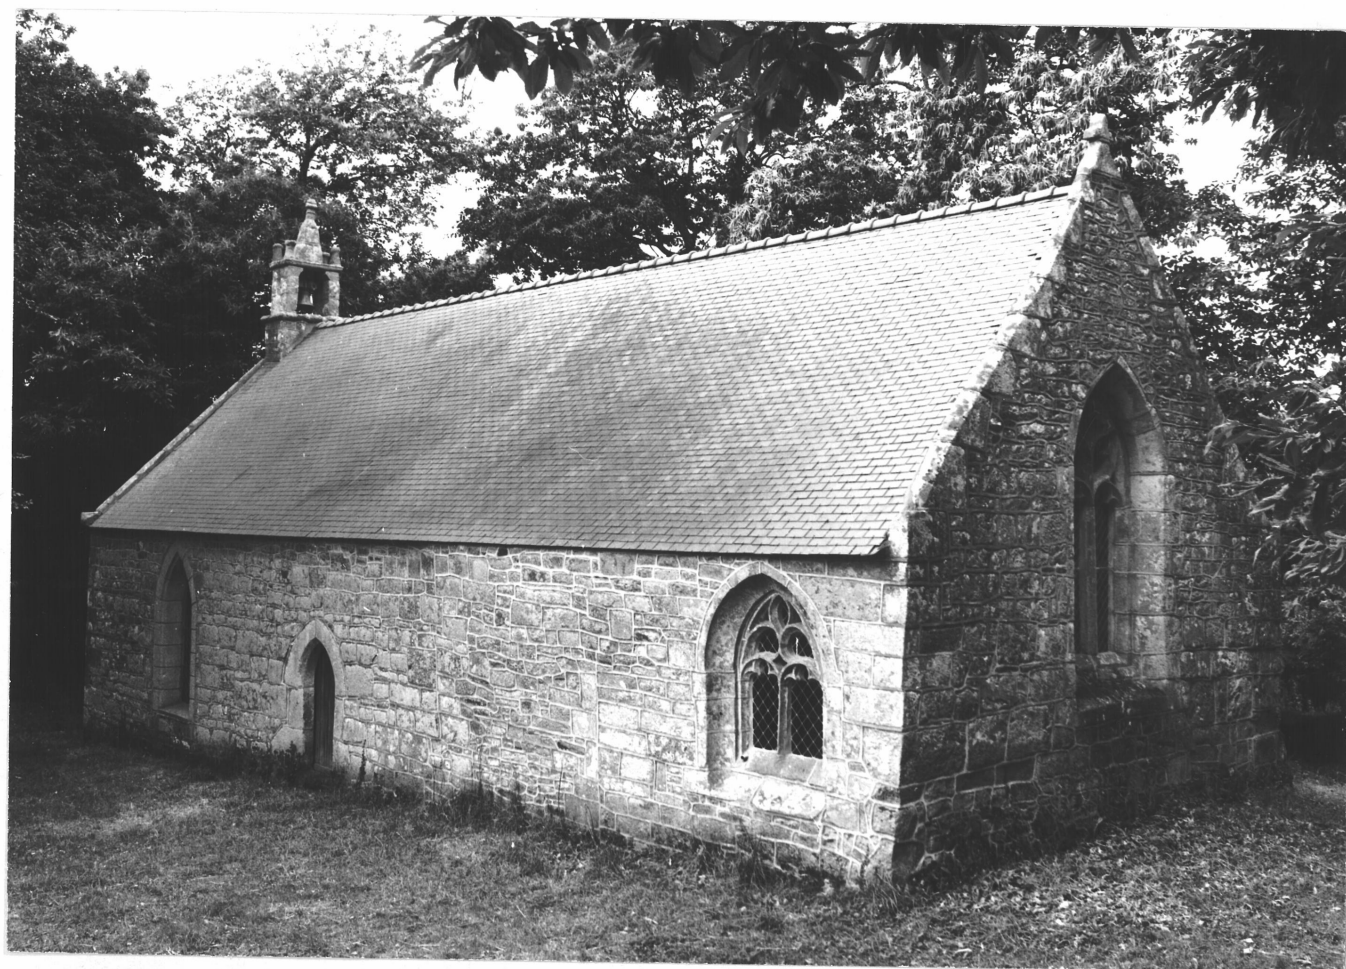
76.22.261 X

Vue de situation prise du Sud-Est

\* Façade Sud (fig. 4 à 6) : - à l'Ouest, fenêtre en arc brisé (moderne), - porte en arc brisé sans chambranle (fig. 6), traces de reprises dans la maçonnerie, - à l'Est, fenêtre en arc brisé à profonde embrasure concave à remplage (fig. 5).

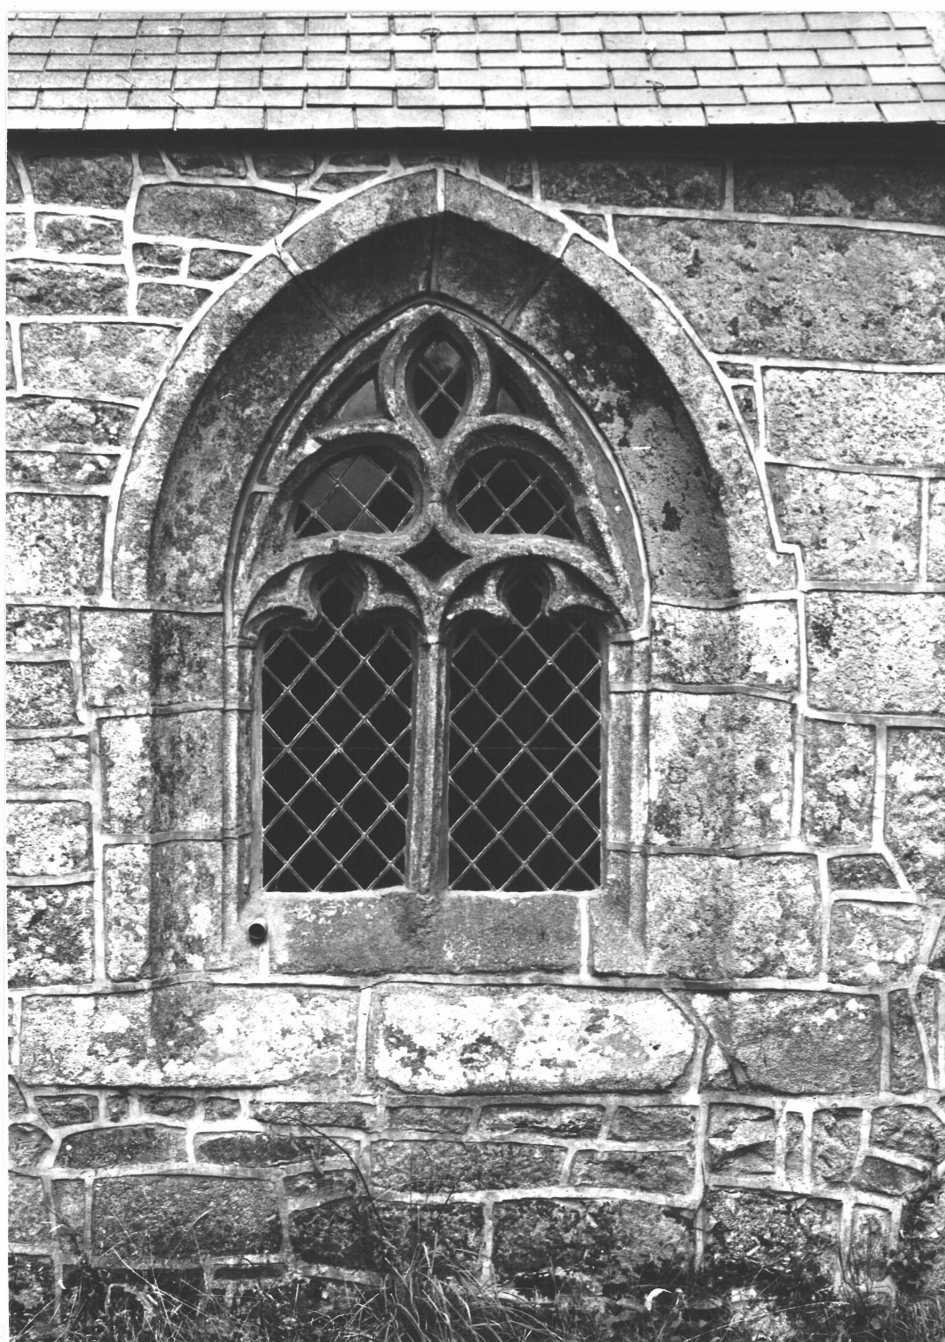
76.22.263 X

Nef, élévation Sud, fenêtre Est

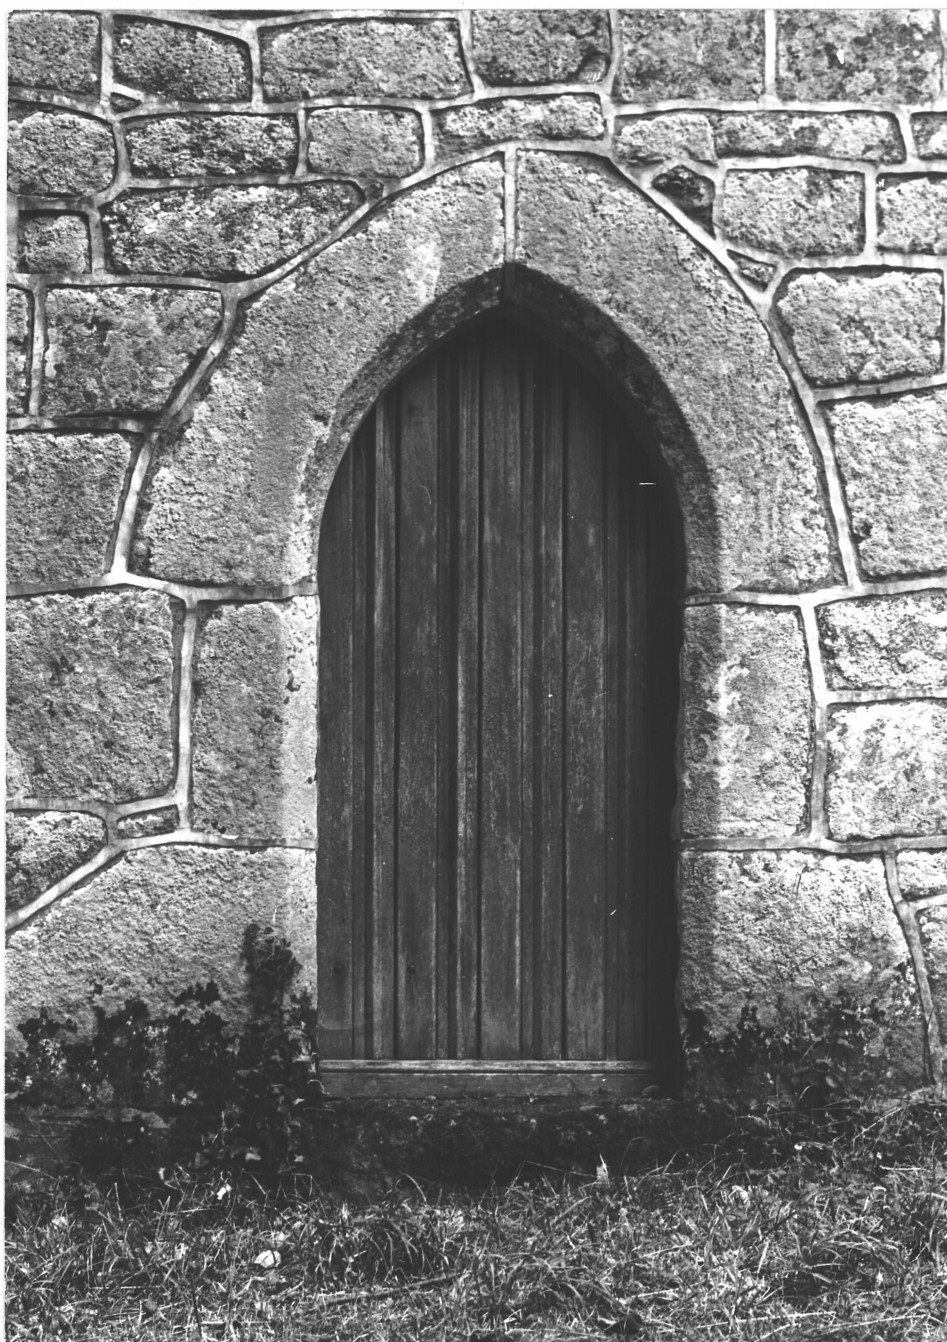
76.22.262 X

Nef, élévation Sud, porte d'entrée

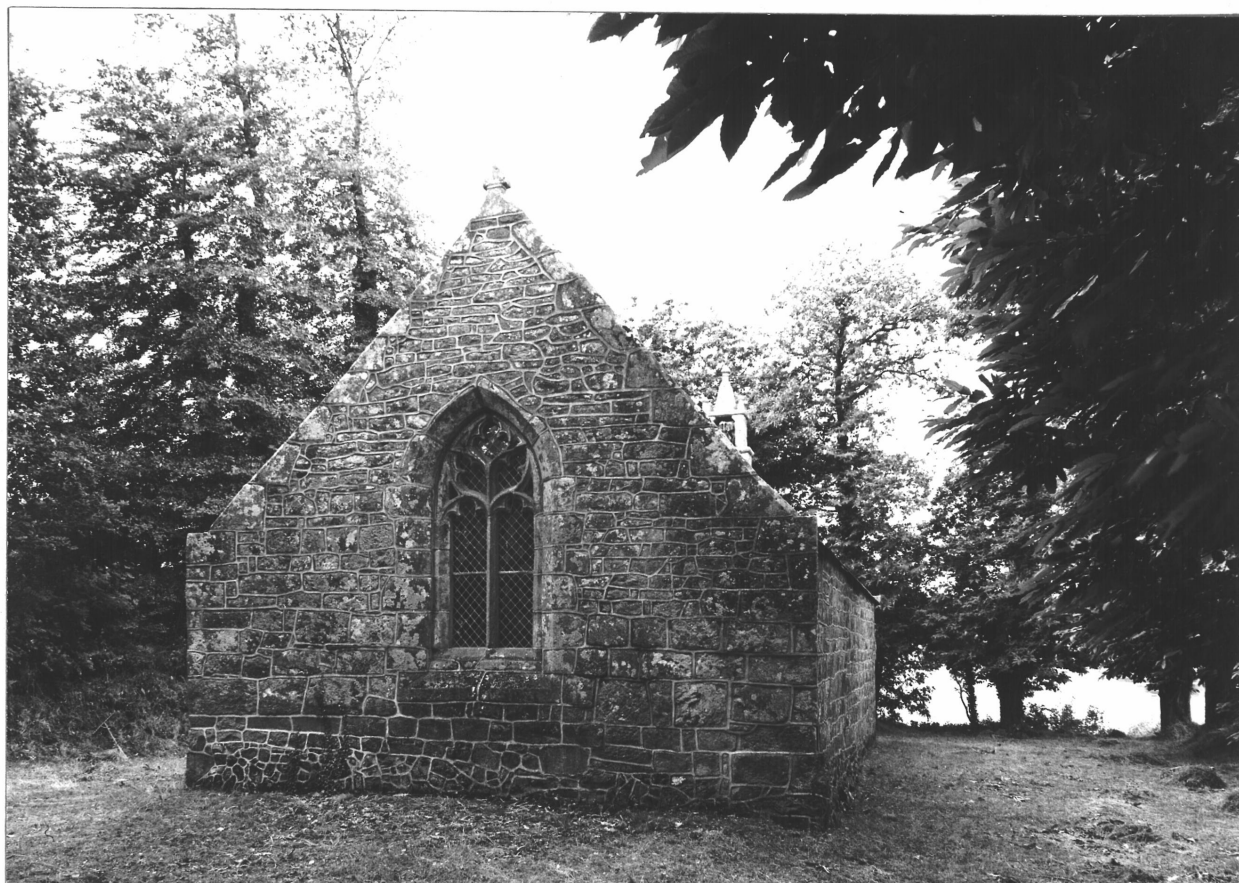
69.22.555 V

Elévation Est

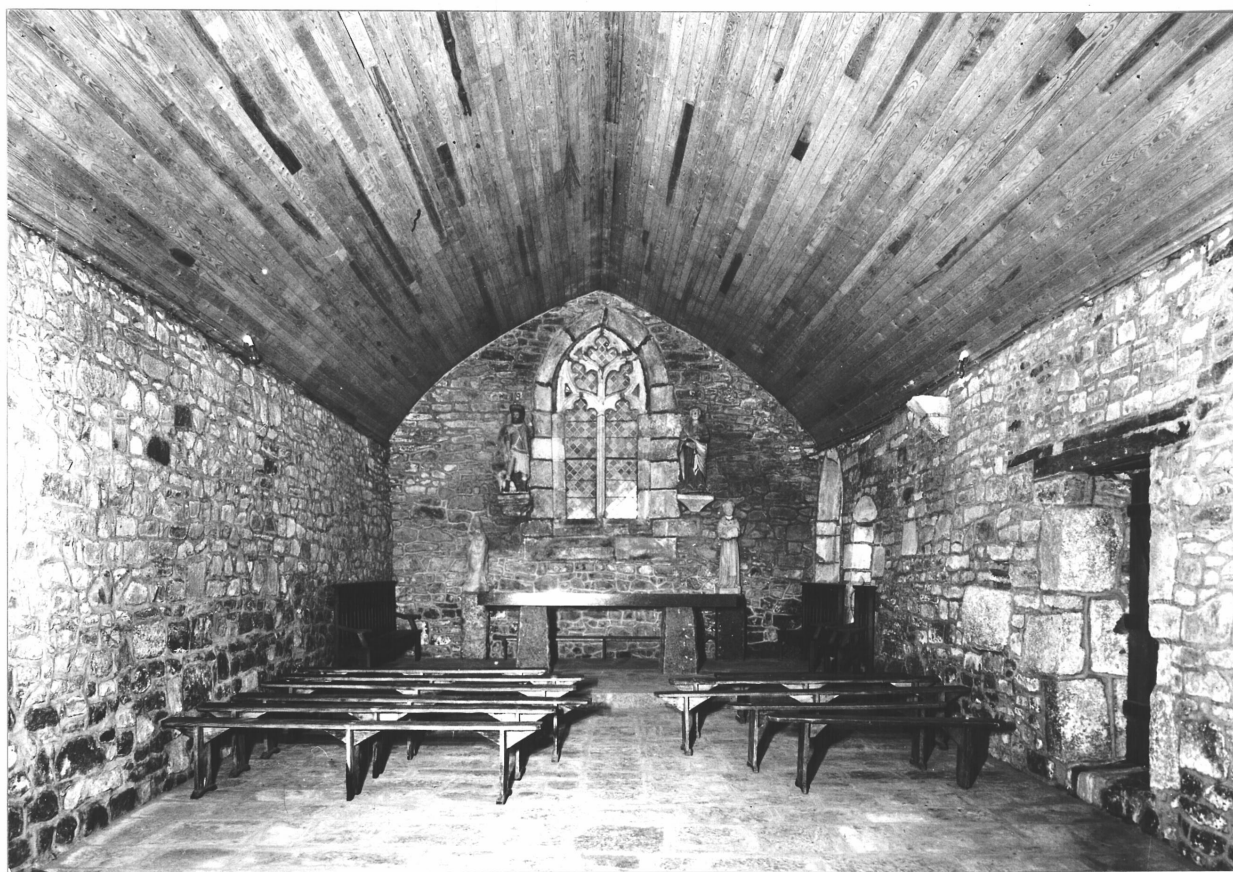
69.22.556 V

Nef et chevet - vue axiale Ouest-Est

\* Mur Est (fig. 8). Une fenêtre axiale en arc brisé (le remplage a été mal remonté). Consoles de part et d'autre. Celle du Nord est moulurée (cf. photo statue de Saint Roch). Autel moderne.

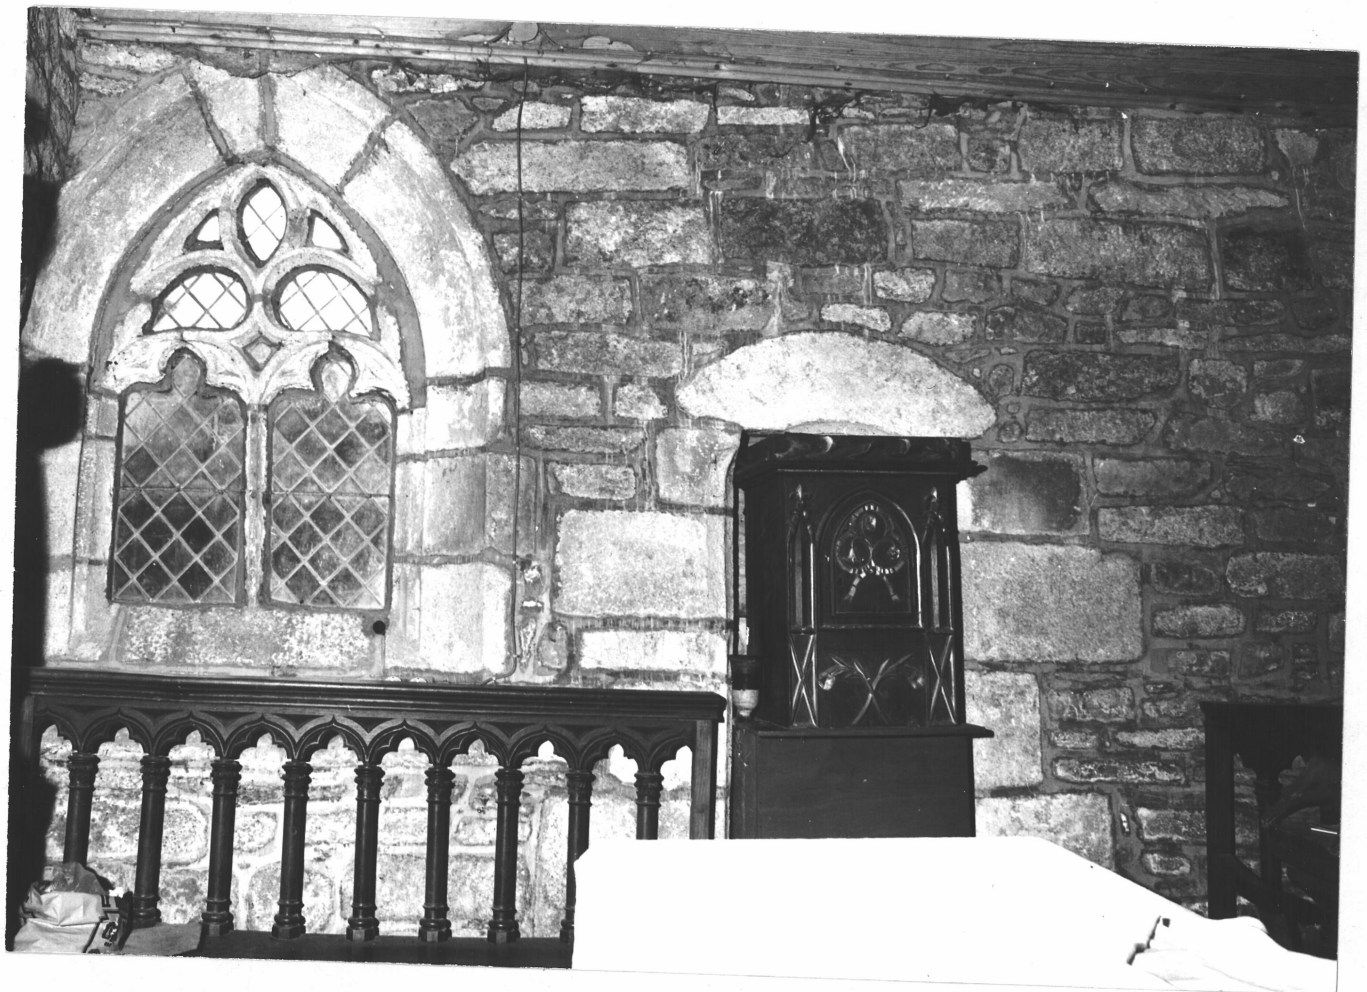
76.22.260 X

Vue intérieure du chœur, détail de la fenêtre  
Est et de la niche

\* Mur Sud : disposition des baies d'Ouest en Est - fenêtre en arc brisé moderne : encadrement en béton imitant le granite, - porte rectangulaire à linteau de bois accosté à l'Est d'un bénitier, - porte murée en arc segmentaire, angles des piédroits adoucis par un chanfrein. La partie inférieure de la porte est murée et une plaque de schiste tient lieu d'étagère, - fenêtre en arc brisé à embrasure concave à remplage (fig. 9).
