Sainte-Christine

EGLISE dite Chapelle

Dossier établi le : juillet 1966 par Cadou - Guillotte -
revu le : octobre 1976 par G. Le Louarn

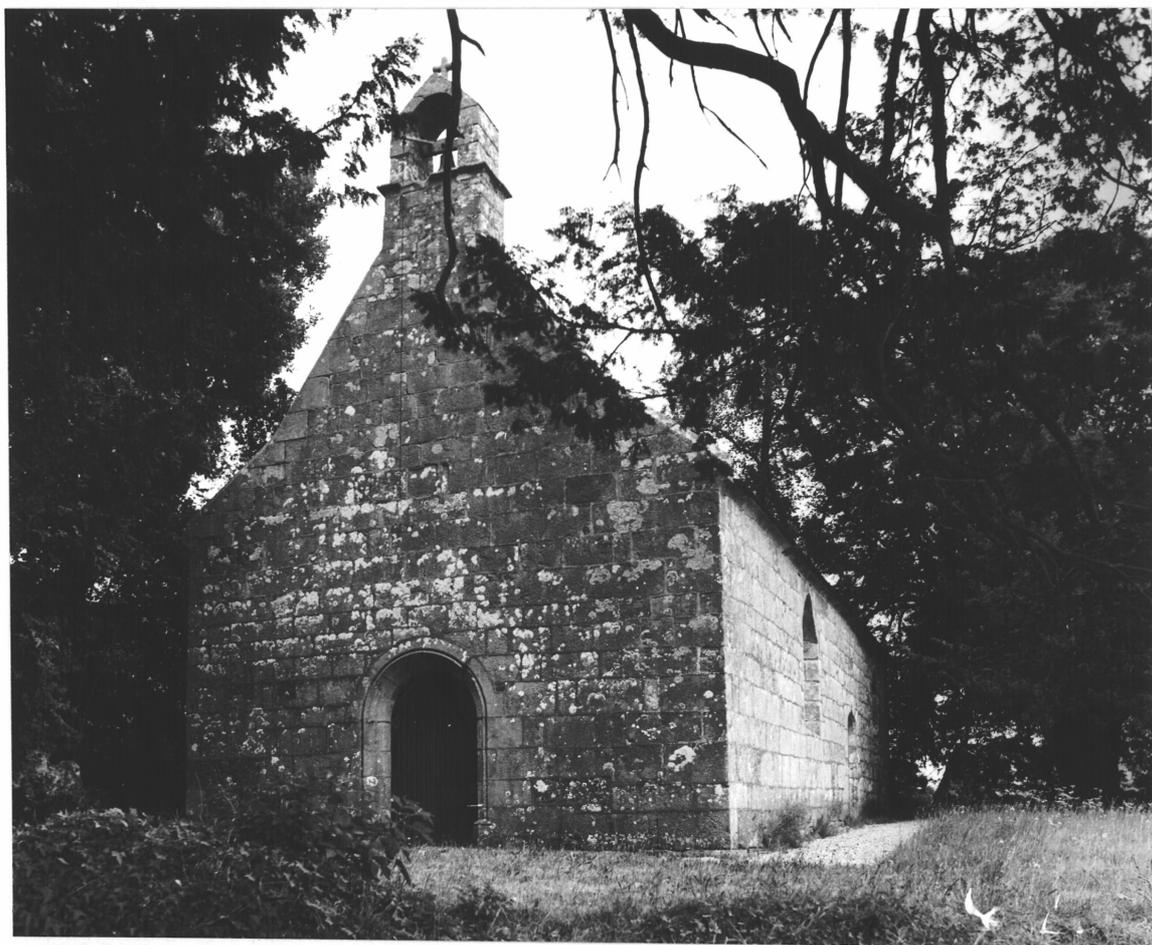
76.22.372 X

4. Elévations extérieures. Façade Ouest (fig. 2)

Murs pignon surmonté d'un petit clocher (fig.4) ouvert d'une baie en plein-cintre, couvrement en maçonnerie à 2 pans, croix en granite sur le faite.

Rampants découverts, rupture de pente au niveau de la quatrième assise, suggérant les coyaux d'une charpente (qui existaient peut-être avant la réfection du toit). Crossettes nues.

Vue générale de l'élévation Ouest

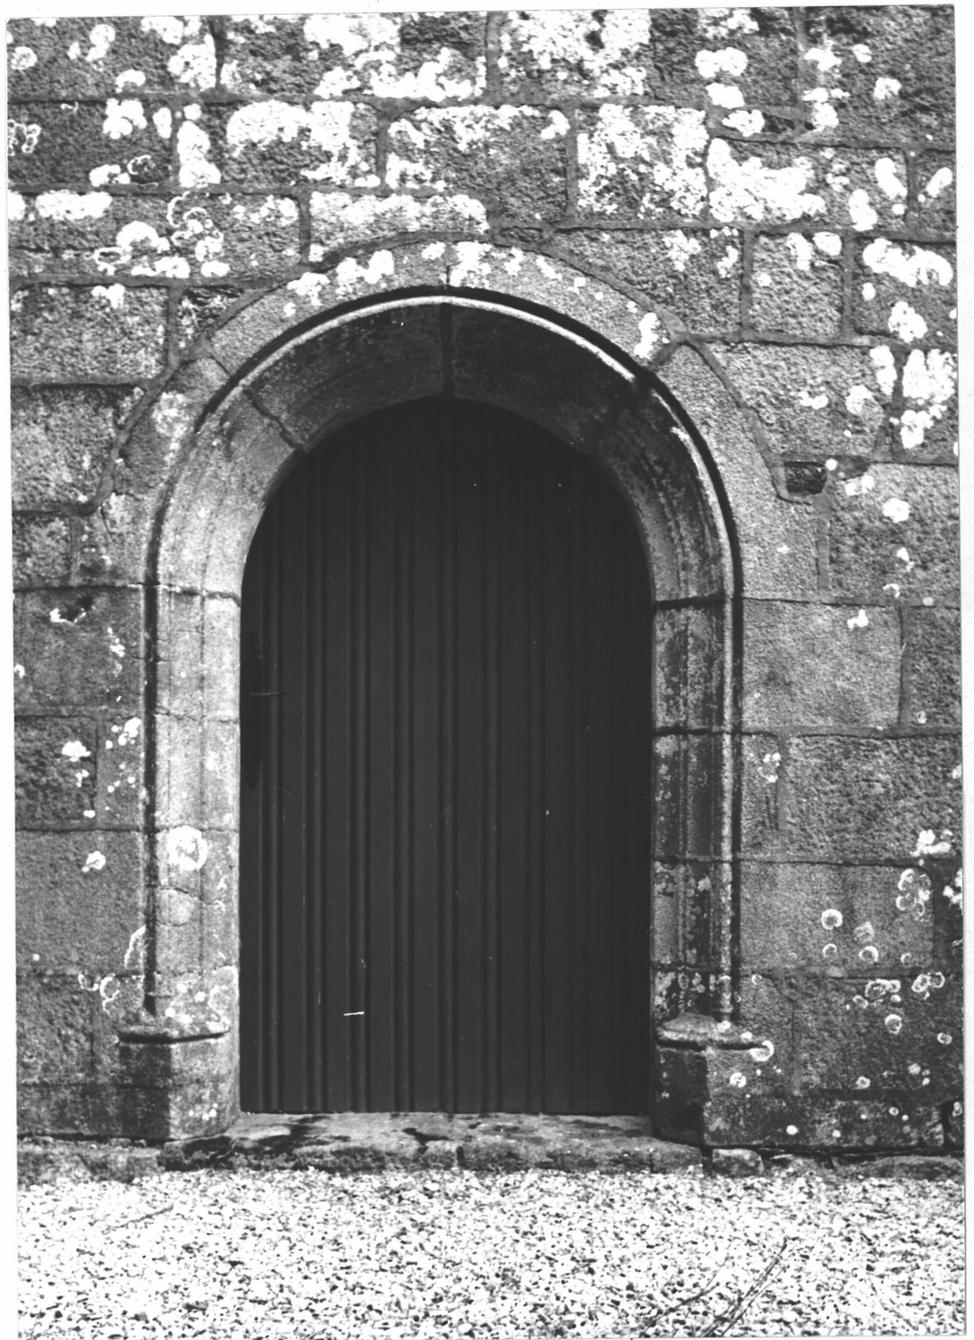
76.22.258 X

Porte axiale en arc plein-cintre (fig. 3). Embrasure moulurée à cavets et colonnette en amande.

Nef, élévation Ouest porte

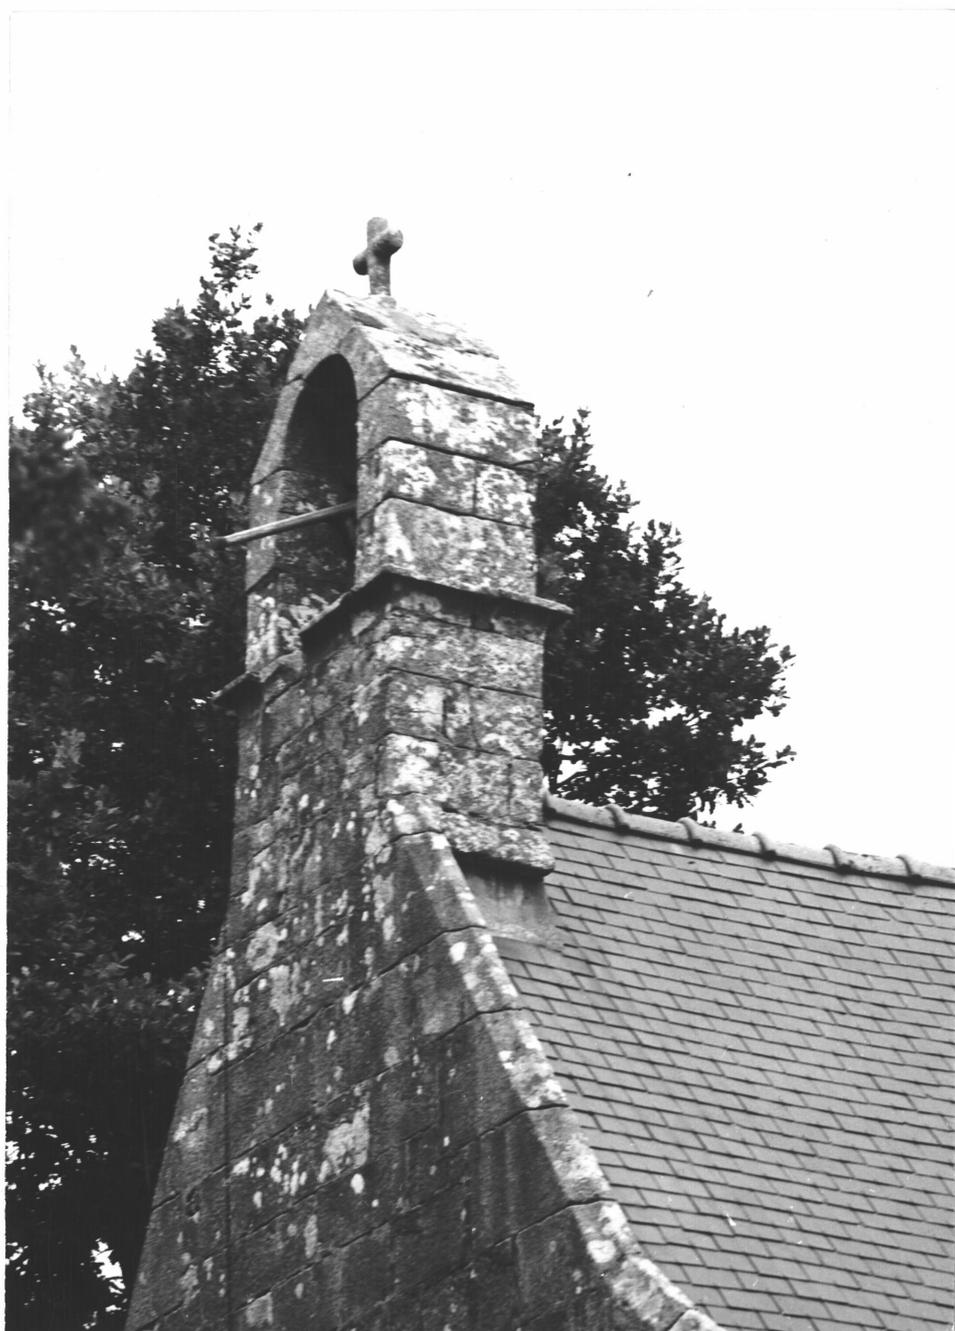
76.22.259 X

Nef, élévation Ouest, détail du clocher

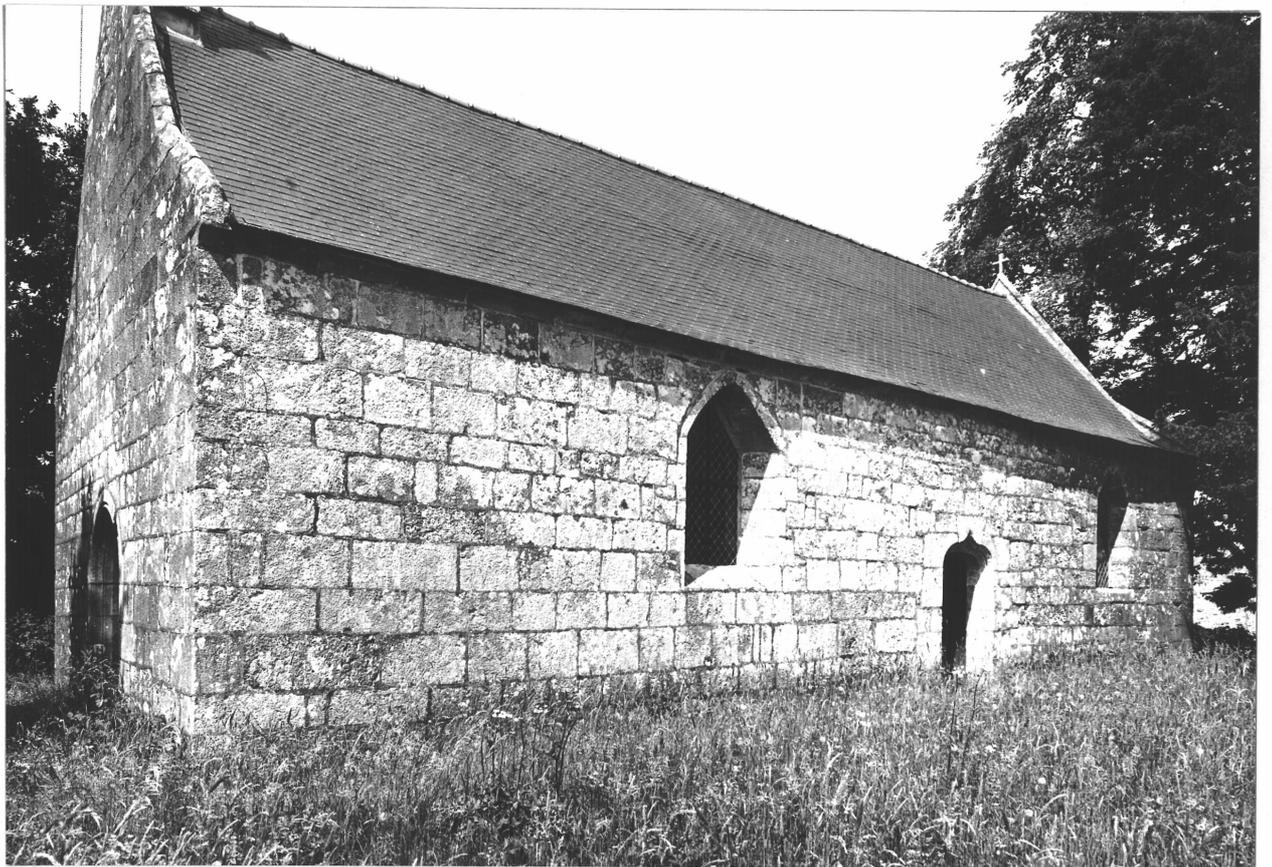
69.22.465 V

. Façade Sud

Deux petites fenêtres identiques encadrent la porte. Fenêtres en arc en mître (fig. 6) formé de quatre claveaux (pas de clef d'arc), piédroits ébrasés.

Elévation Sud

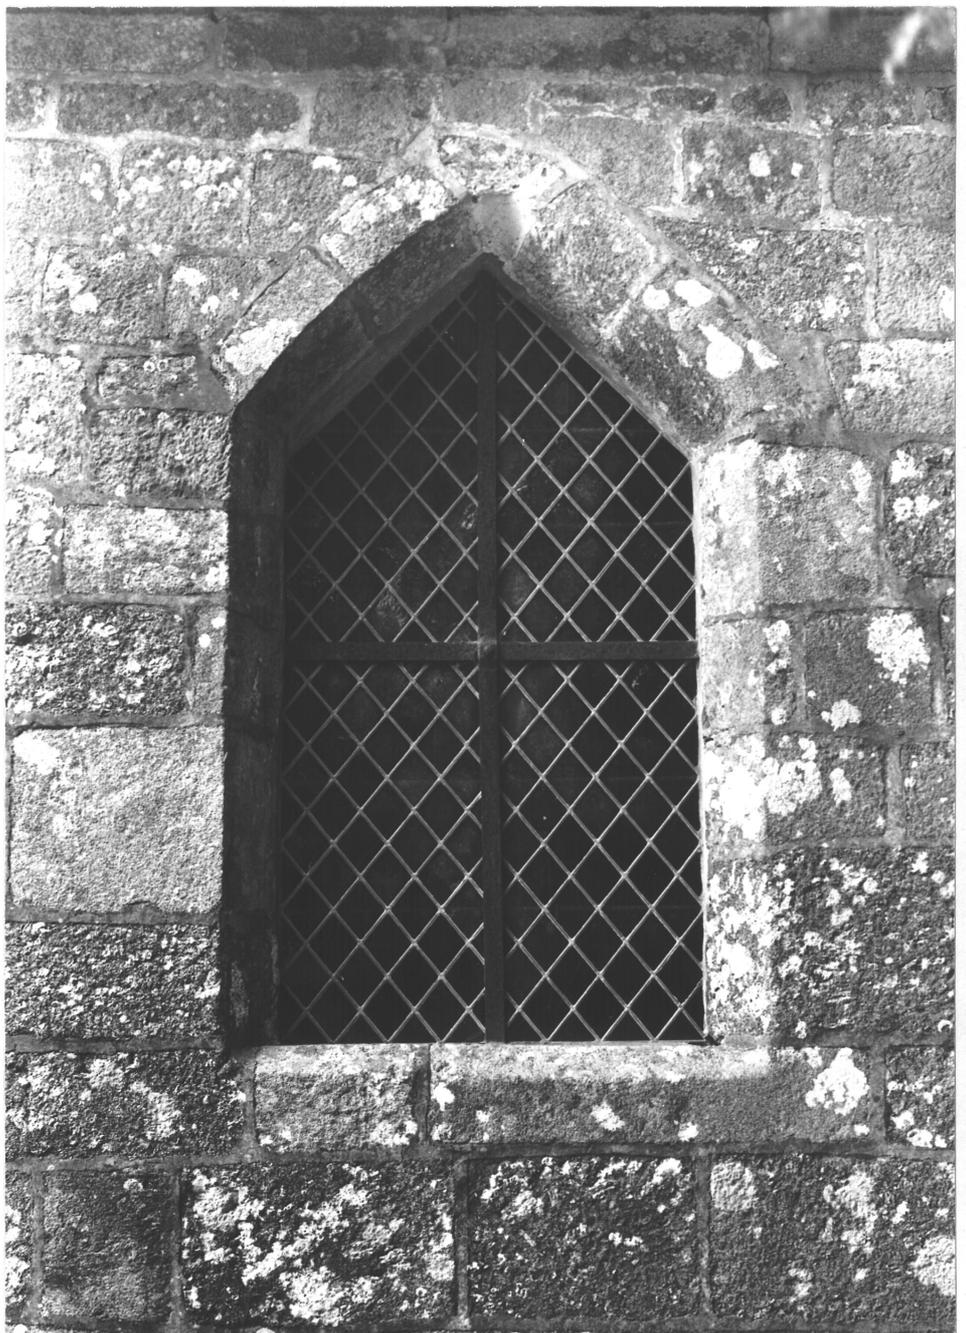
76.22.243 X

Nef, élévation Sud- Fenêtre Ouest

Chapelle non datée, dont la construction peut être approximativement située au début du XVII^e siècle. Certains éléments plus anciens (porte Ouest, fenêtre Est avec son vitrail) pourraient avoir été réemployés. La forme des fenêtres du mur Sud : en arc en mître doit être signalée du fait de sa rareté. Pour cette raison et par manque d'éléments de comparaison, il est impossible de proposer une datation.

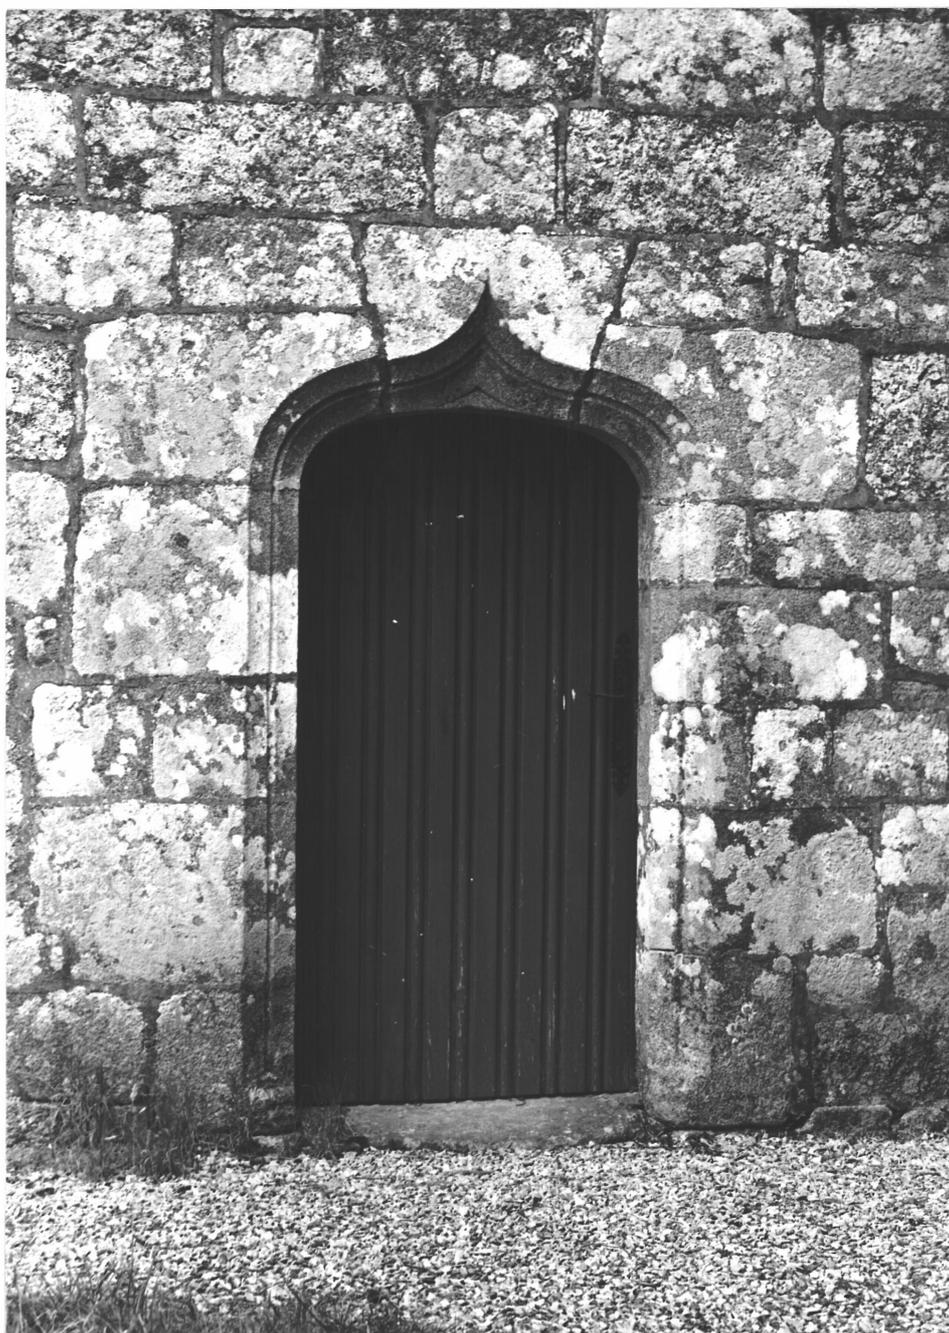
76.22.242 X

Porte en arc-accolade sans chambranle (fig. 7).

Nef, élévation Sud, porte d'entrée

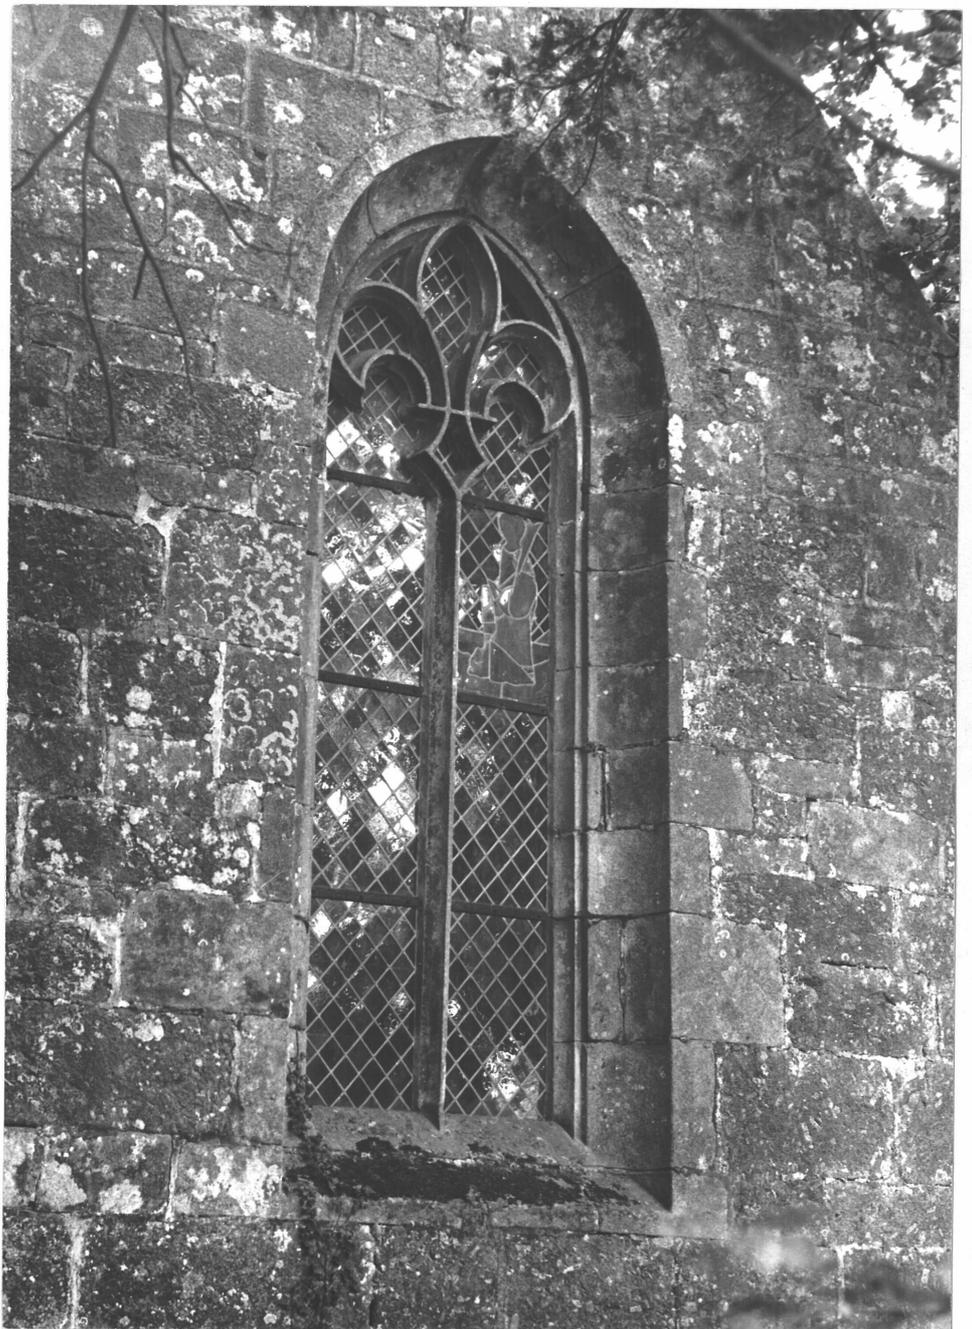
76.22.241 X

. Façade Est (fig. 8)

Mur-pignon de profil semblable à celui du mur Ouest, croix de granite au sommet. Haute-fenêtre axiale.

Mur Est, fenêtre axiale

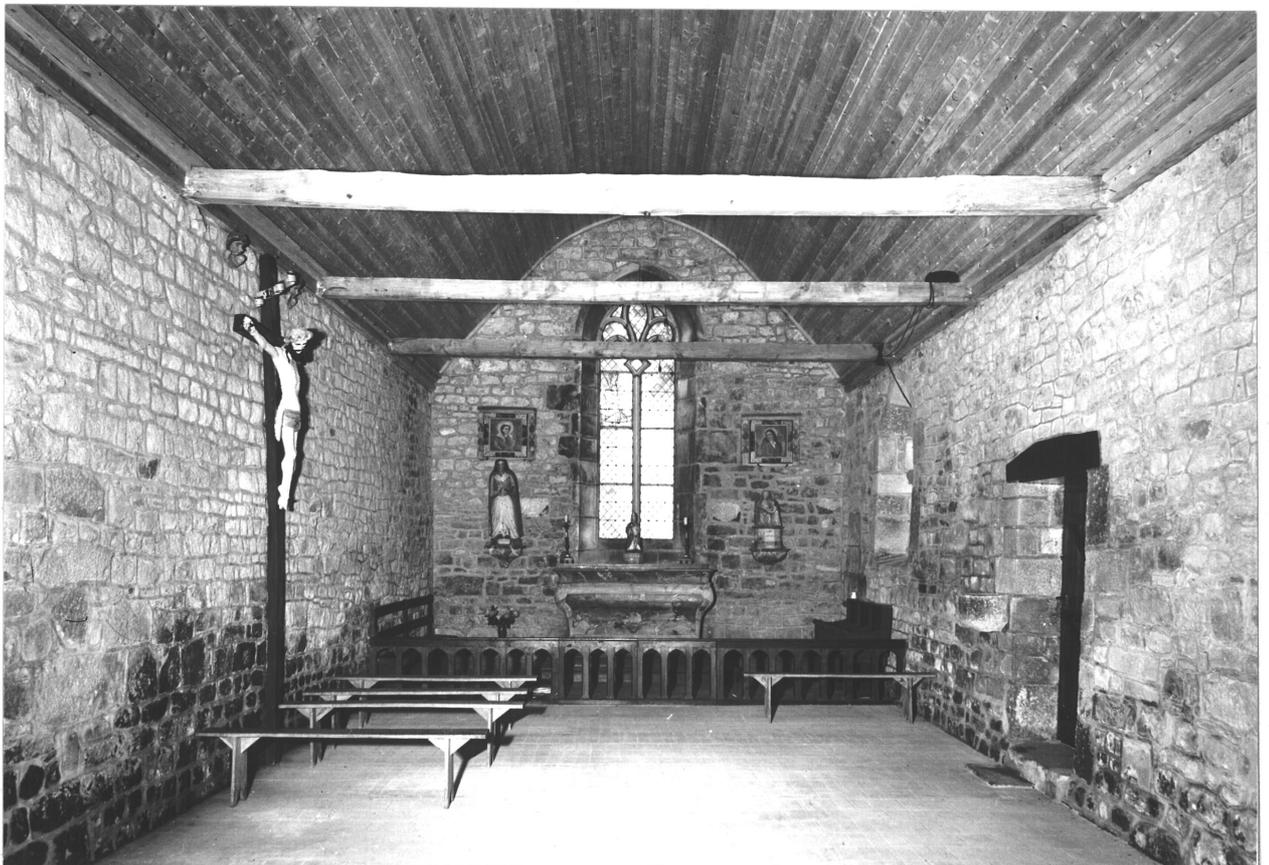
69.22.467 V

Plan rectangulaire à un seul vaisseau. Choeur liturgique limité par la balustrade de communion. Couvrement intérieur en lambris de charpente en arc en mître émoussée, entrants apparents.

Nef et chevet - vue axiale Ouest-Est

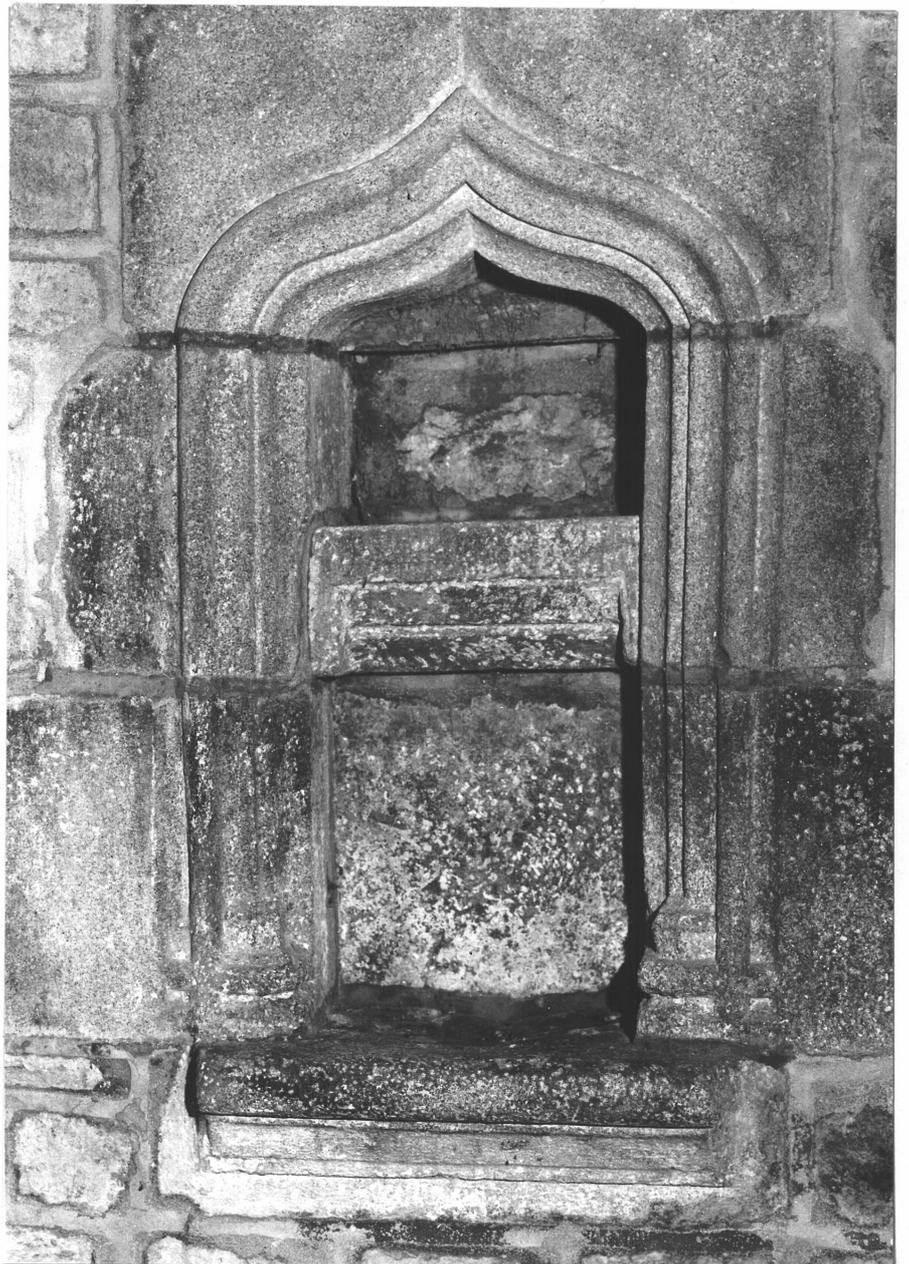
69.22.468 V

Choeur - Mur Sud - détail de la crédence

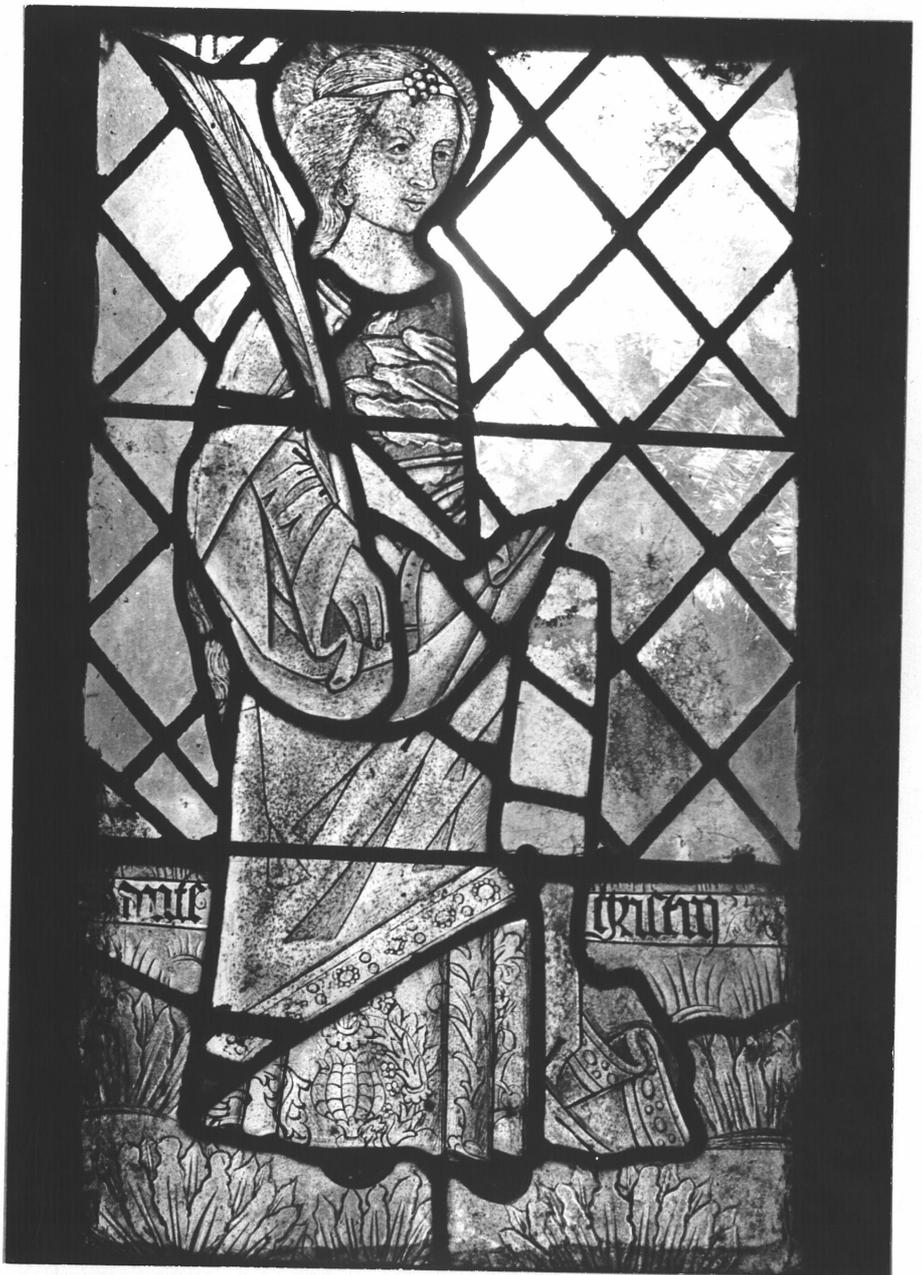
69.22.469 V

Chevet - maîtresse vitre - vue du fragment
ancien
