SAINT MICHEL

EGLISE DITE CHAPELLE

## Repérage

II-DESCRIPTION1. Situation et composition d'ensemble

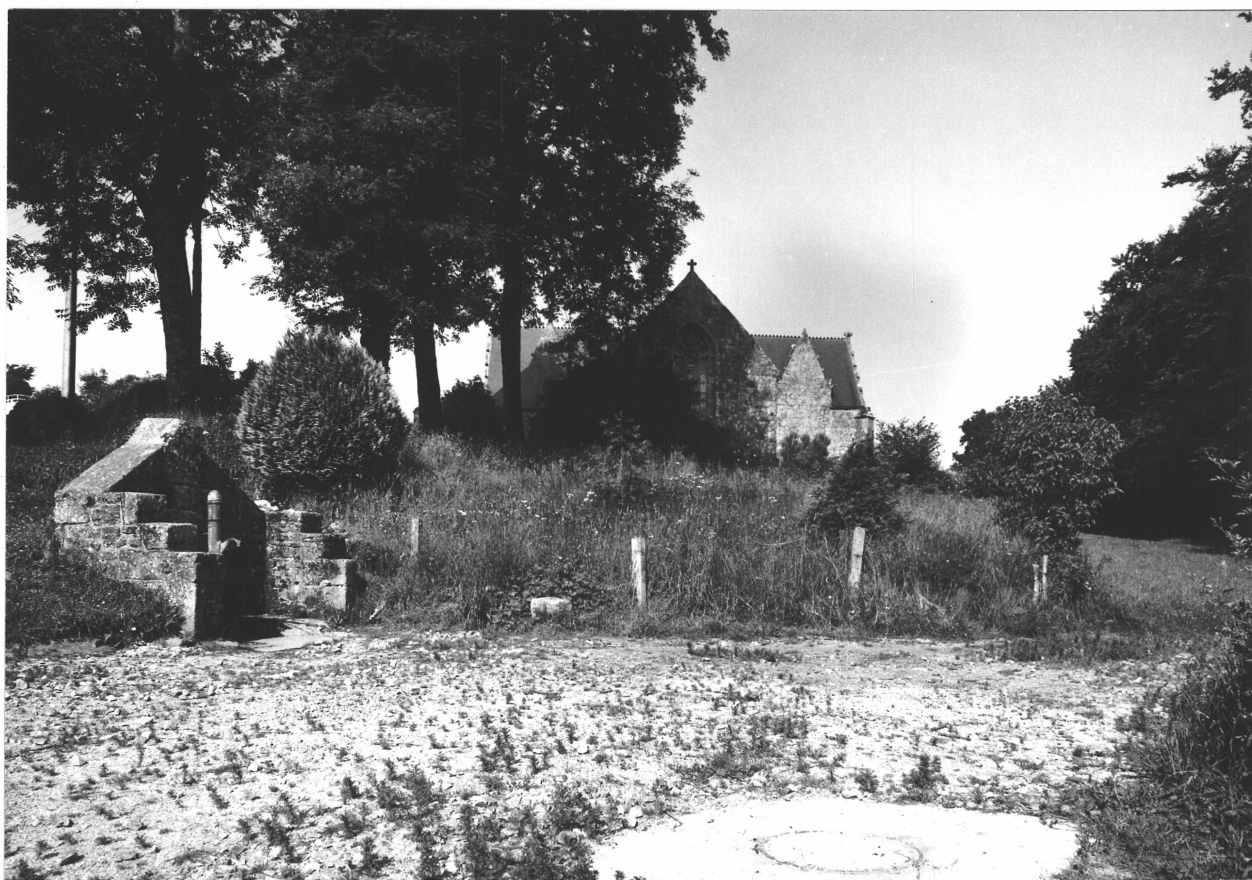
69.22.499 V

Vue de situation prise de l'Est

Chapelle située au sommet d'une colline assez élevée dominant les alentours, au centre d'un placître clos de murs et occupé par le cimetière. A l'Est, en contre-bas, s'adosse une fontaine. L'entrée principale du placître est à l'Est (ce qui est exceptionnel) entre deux piliers carrés, une entrée secondaire étant pratiquée à l'Ouest dans la murette à l'arrivée d'un sentier. Calvaire dans le placître.

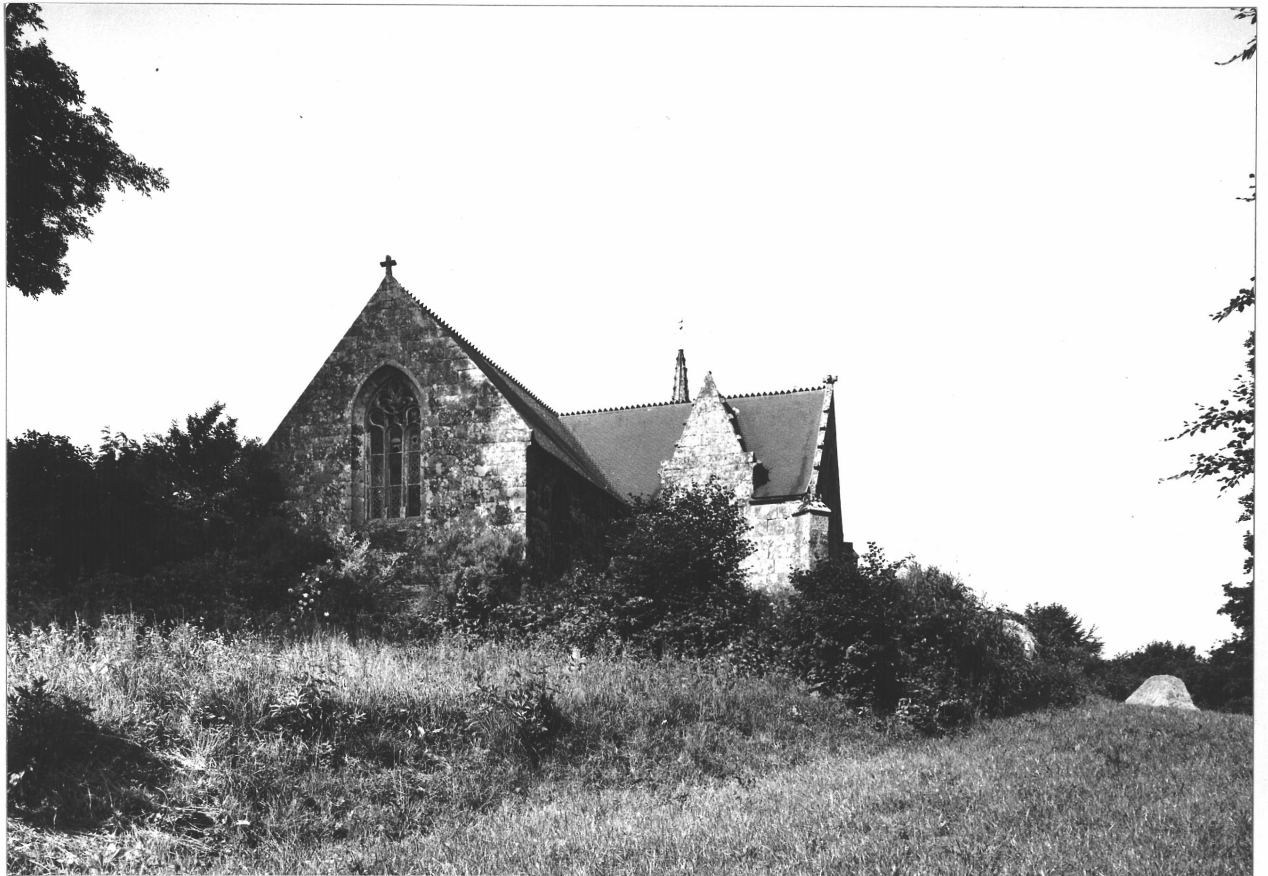
69.22.501 V

Vue de situation prise du Nord-Est

Mur Sud en partie masqué (fig. 16). Mur Est (fig. 2 et 17), mur-pignon à rampants nus. Fenêtre axiale à remplage à fleur de lys (fig. 17) surmontée de l'inscription (cf. Historique). Mur Nord (fig. 18) ouvert d'une fenêtre symétrique de celle du mur Sud. A droite, porte (murée), à linteau de bois avec emmarchement. Toute cette partie du mur est maçonnée en moellons. ~~Façade Nord (fig. 19) (fig. 20) (fig. 21).~~

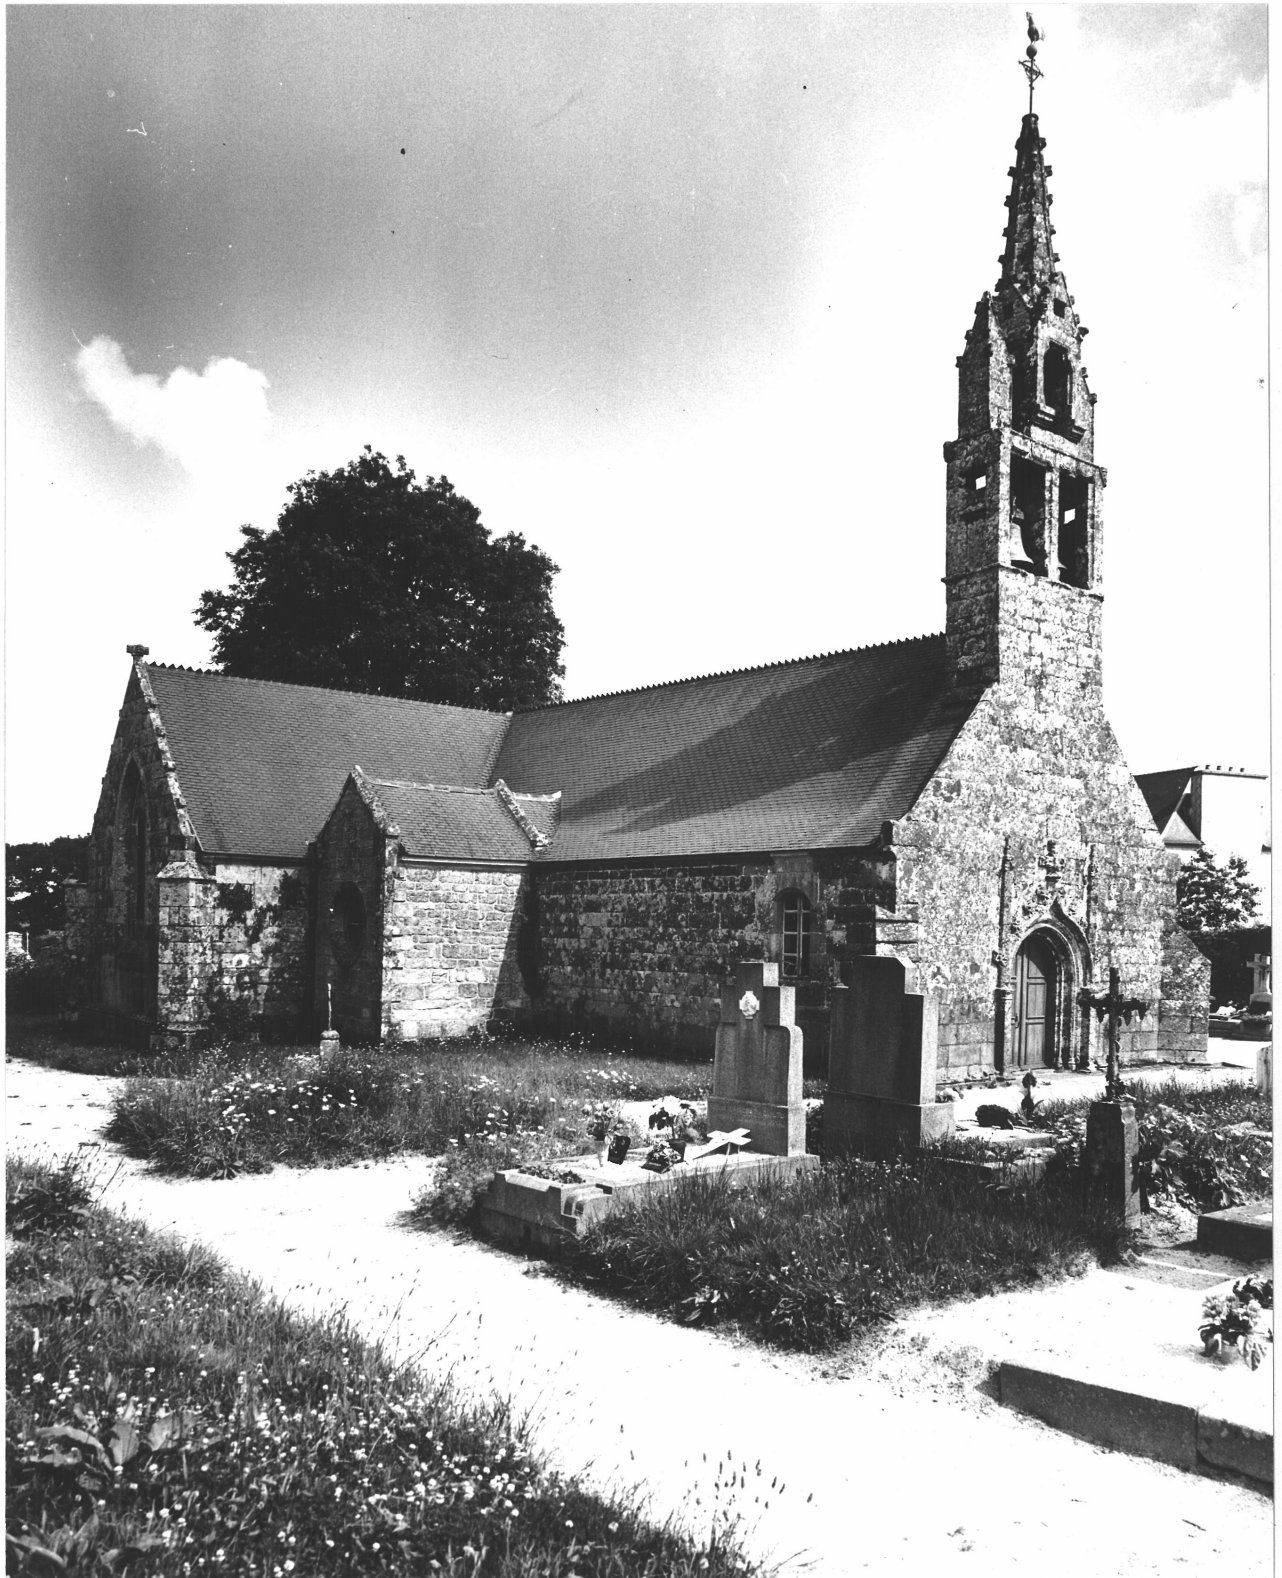
69.22.490 V

Vue de situation prise du Nord-Ouest

- Façade Nord (fig. 4, 19 et 20)

Mur Ouest (fig. 4) en partie masqué par le bâtiment de la chapelle des fonts.

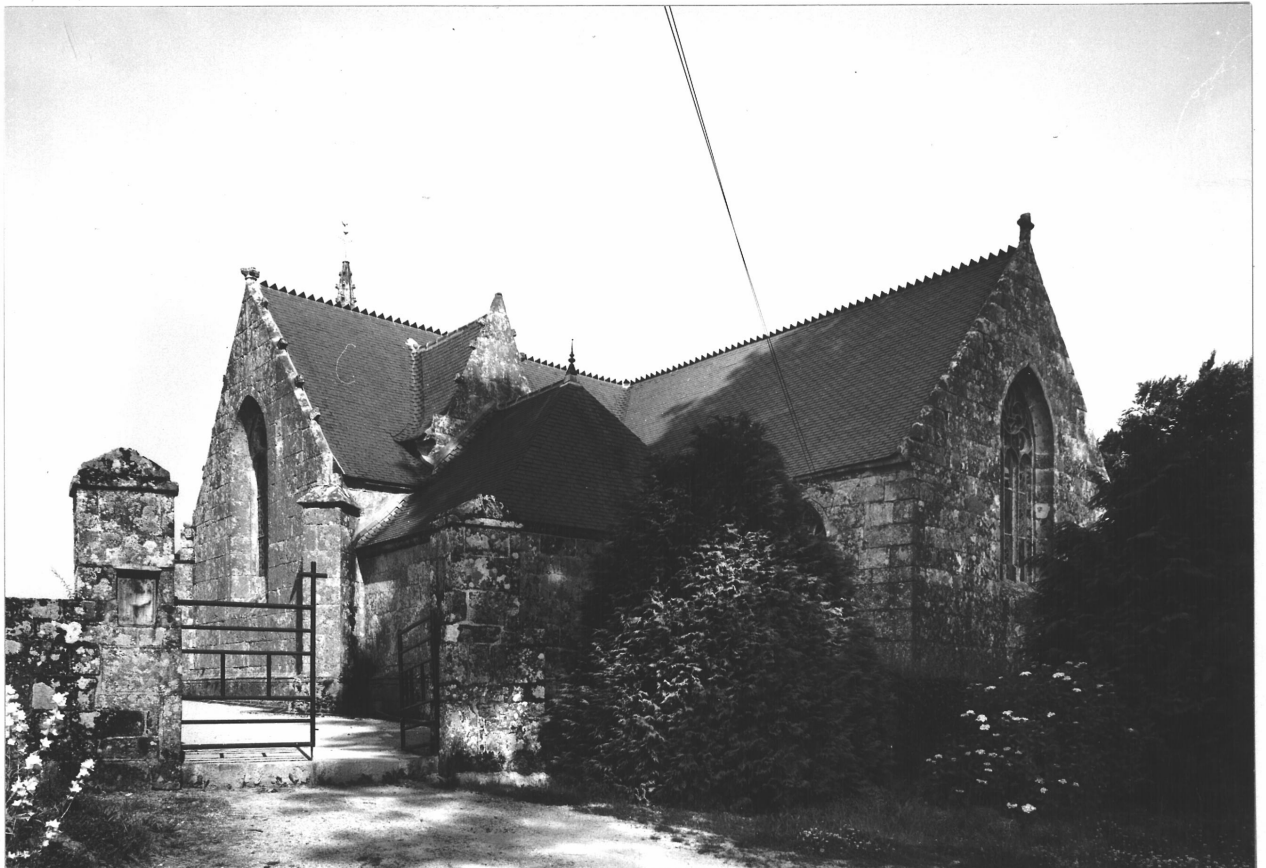
69.22.498 V

Croisillon Sud et chevet

Vue générale de la façade Est

- Choeur (fig. 6 et 16 à 18)

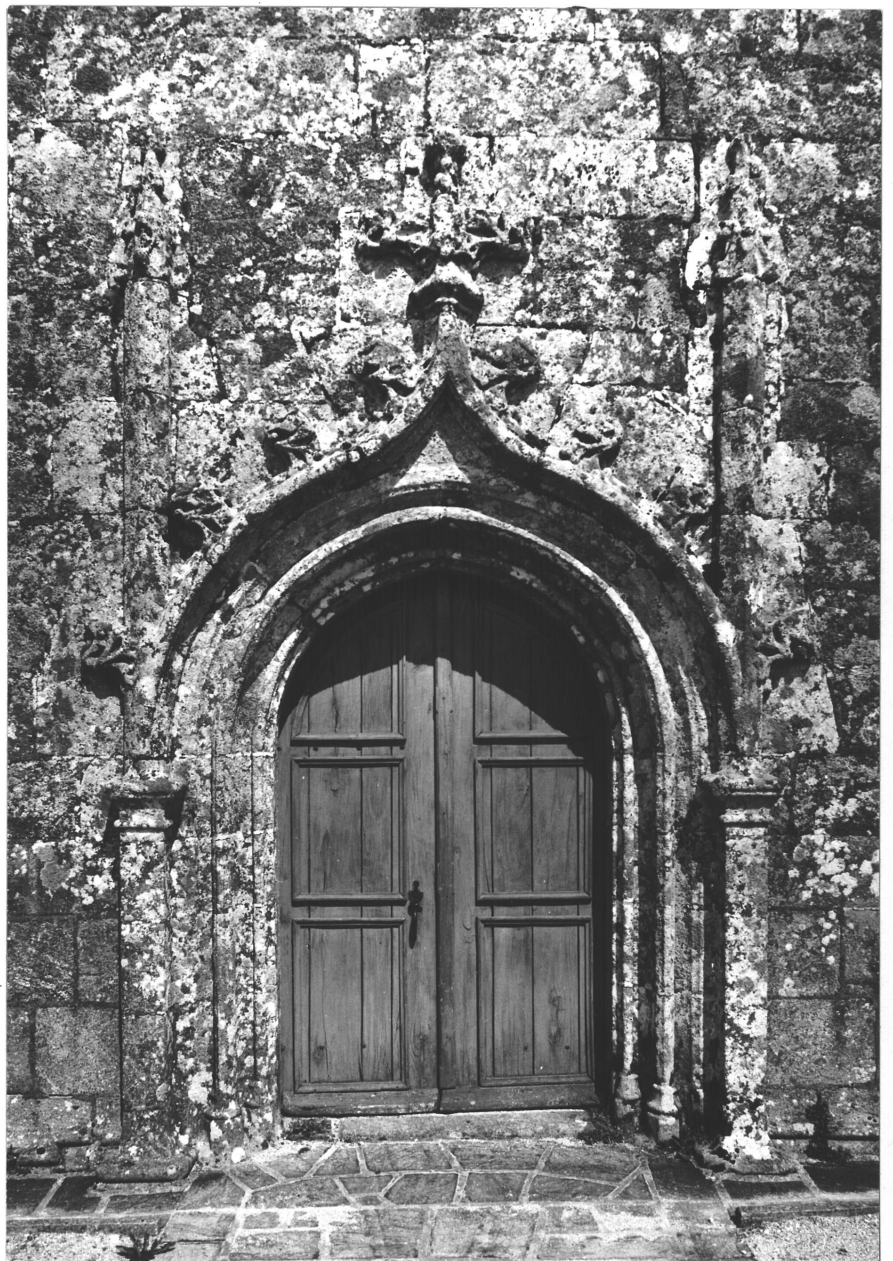
69.22.479 V

Façade Ouest

Détail de la porte

- Façade Ouest. Mur pignon épaulé par deux contreforts angulaires de faible élévation. Porte en plein-cintre (fig. 8). Encadrement à colonnettes reposant sur des bases prismatiques. Pilastres à chapiteaux rectangulaires moulurés surmontés de hauts pinacles. Archivolte en accolade.

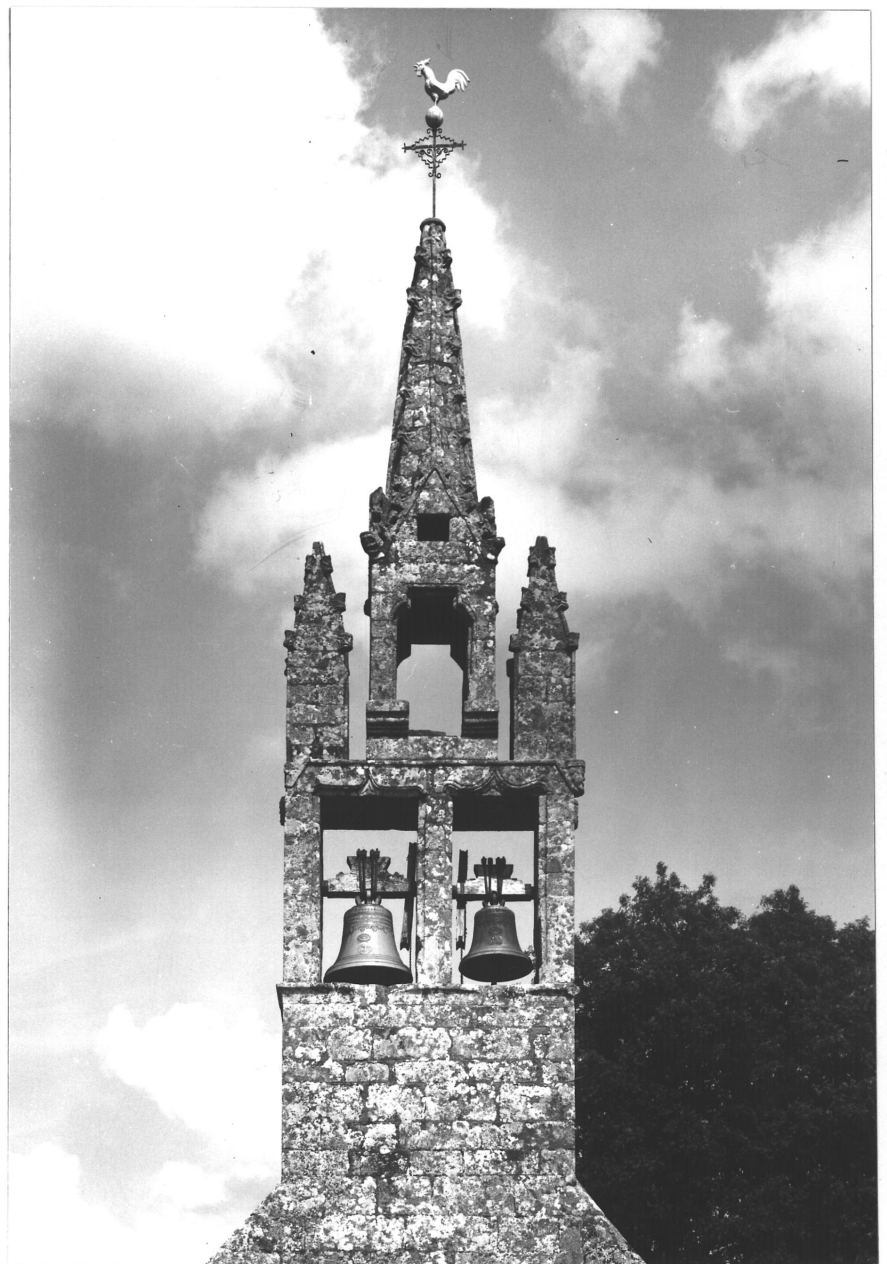
69.22.480 V

Clocher - face Ouest

Clocher (fig. 9 à 12). Deux niveaux. Premier niveau : deux baies rectangulaires (linteaux délardés en arc accolade mouluré). Têtes humaines couronnées sculptées sur trois des quatre angles. Deuxième niveau : massif carré percé de quatre baies à linteau sur coussinet; pignons appareillés cantonnés à leurs bases de têtes d'animaux monstrueux, à crinière et gueule ouverte.

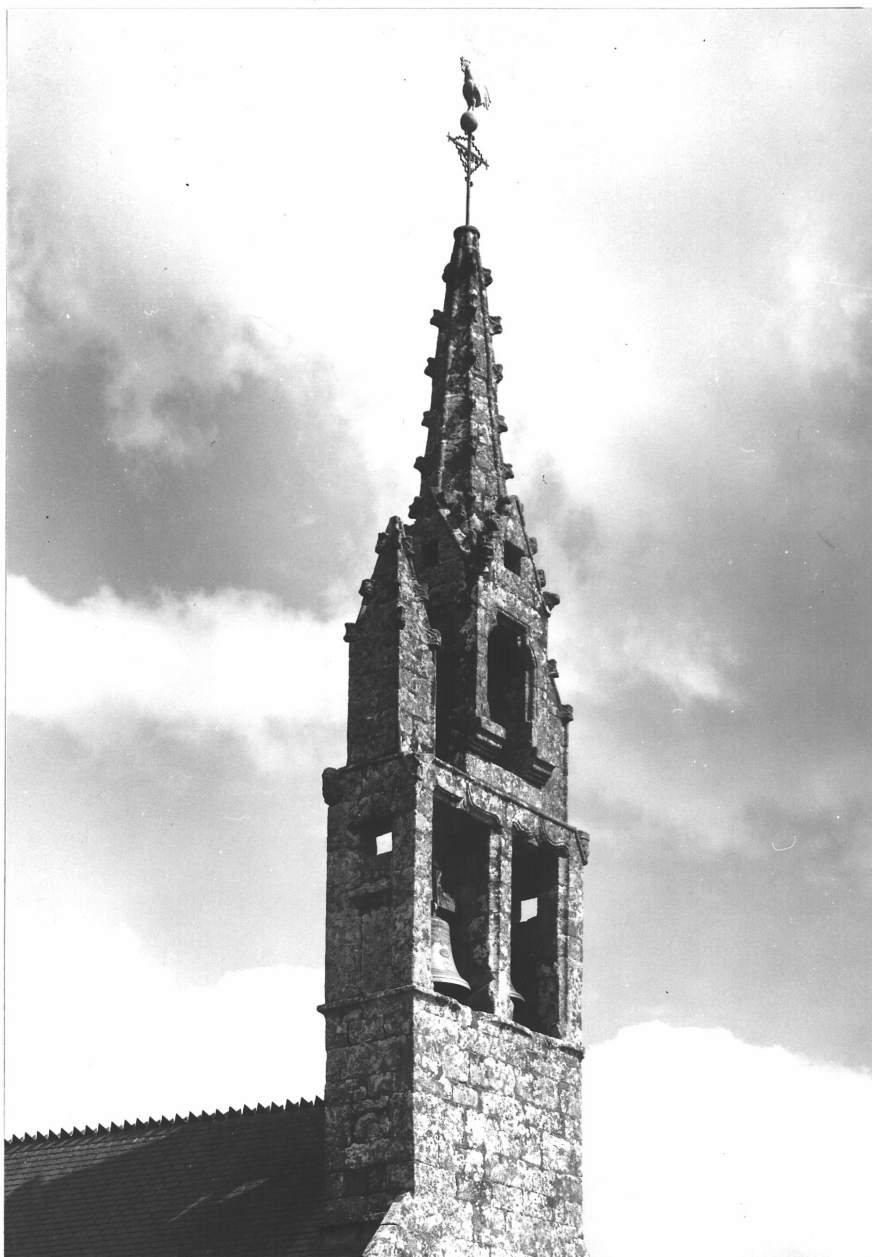
69.22.483 V

Clocher - vue générale prise du  
Nord-Ouest

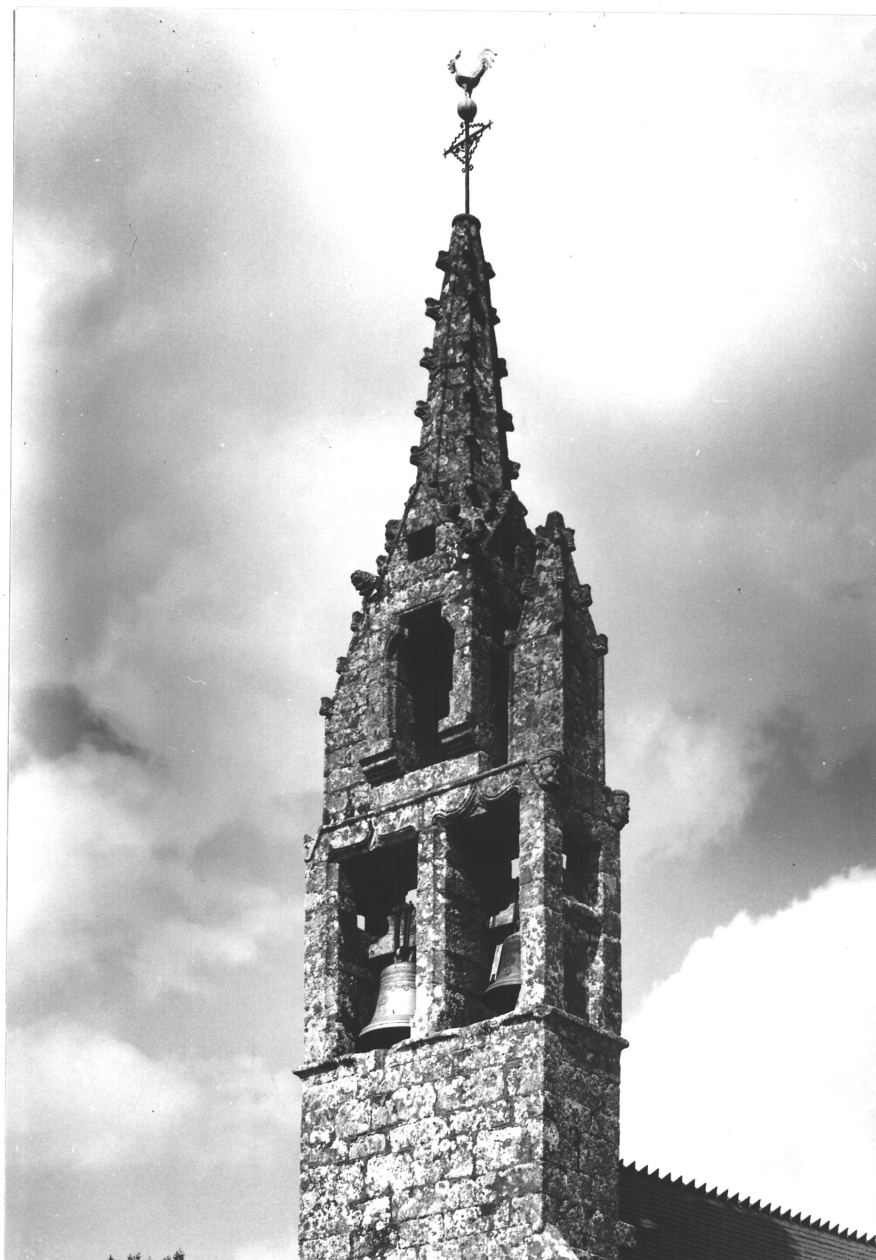
69.22.481 V

Clocher - vue générale prise du  
Sud-Ouest

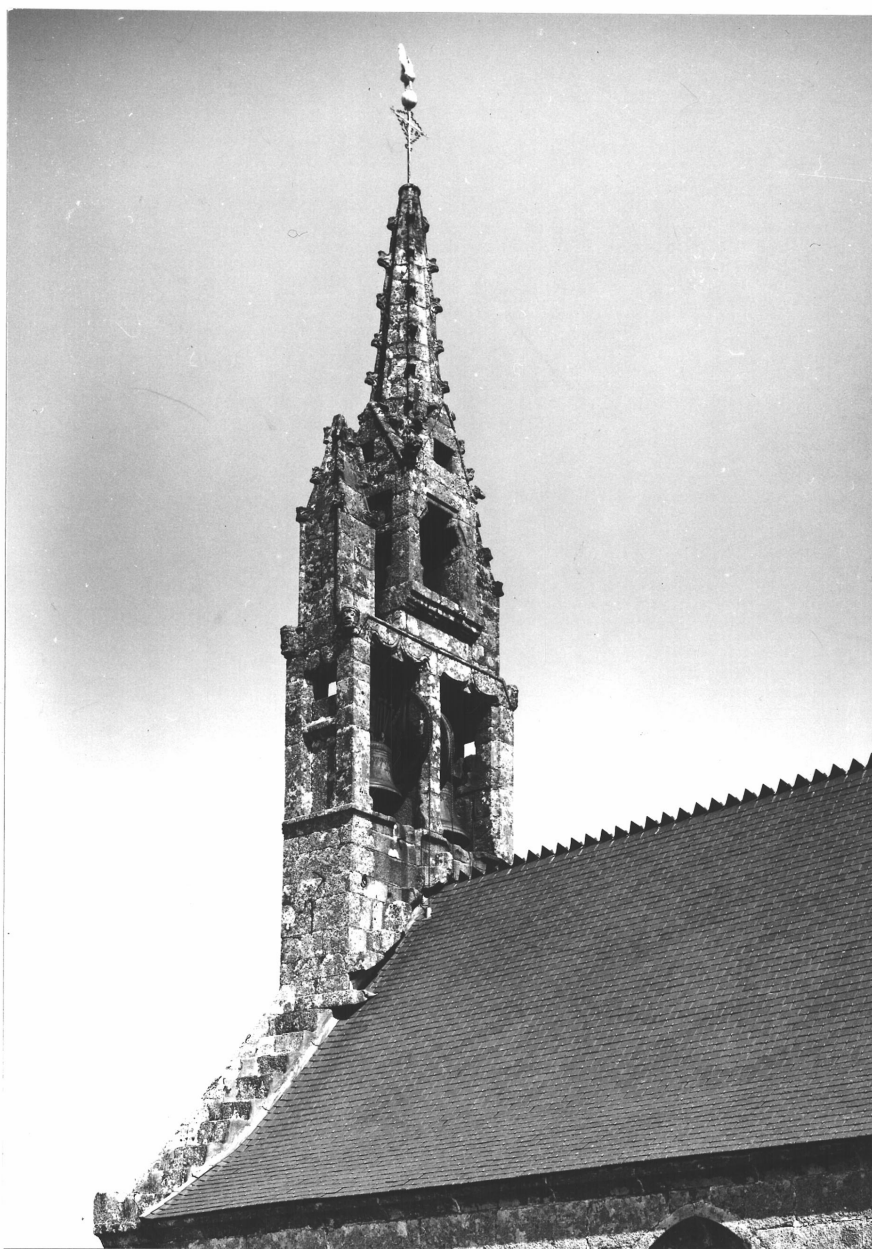
69.22.497 V

Clocher - vue générale prise du  
Sud-Est

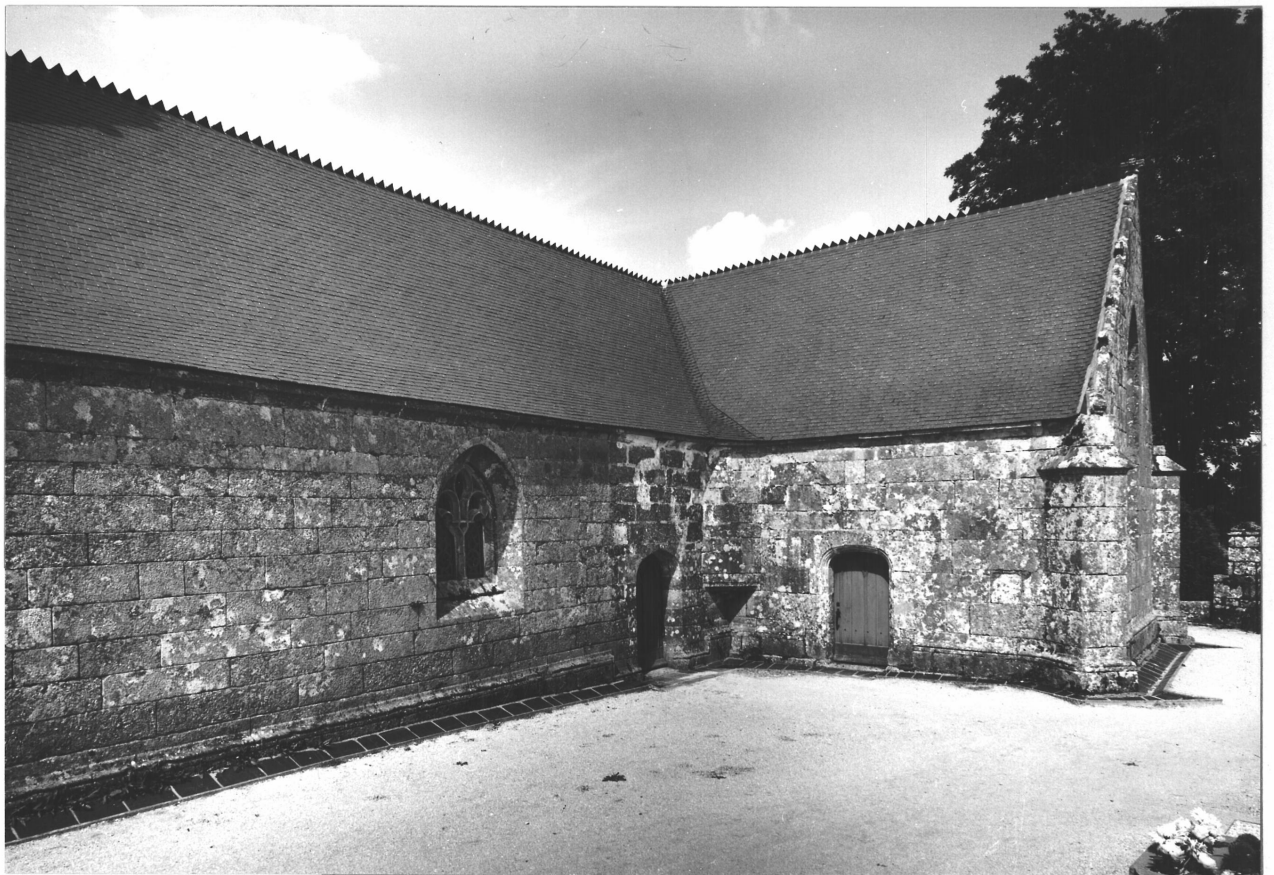
69.22.482 V

Nef et croisillon Sud

Elévation Sud et Ouest

- Nef : mur ouest percé d'une porte en arc plein-cintre surmontée d'un arc de décharge (fig. 22), murs Sud et Nord dissymétriques, mur Sud ouvert d'une fenêtre en arc brisé à remplage en fleur de lys (fig. 13) et d'une porte (fig. 21). A gauche et au-dessus de cette porte, baie rectangulaire murée (?) située juste au-dessous de la sablière. Mur Nord ouvert à l'extrémité Ouest d'une fenêtre à linteau de bois à arc surbaissé et à l'Est d'une arcade en arc brisé donnant accès à la chapelle des fonts (fig. 21). Chapelle des fonts : lambris moderne, oculus au Nord. Pierre tombale remployée dans le dallage : RENE MOISAN ET LOUIS MOISAN 1770.

- Façade Sud (fig. 13)

Bras Sud. Mur Ouest (fig. 13 et 15): Porte en anse-de-panier à trois claveaux moulurés (cf. fig. 14). Mur Sud (fig. 15) épaulé de deux contreforts angulaires (pinacles disparus). A l'Ouest, sur la base de pinacle, tête monstrueuse rapportée. Rampants moulurés à crochets feuillagés, fleuron au faite. Fenêtre axiale en arc brisé à ébrasement concave et remplage (cf. fig. 15). Mur Est masqué par la sacristie (fig. 6). Sacristie : le toit prend appui sur le pignon d'une lucarne passante du bras Sud, la fenêtre murée a conservé son remplage (cf. fig. 24). La corniche en quart de rond et l'empattement mouluré sont différents de ceux qui règnent sur le reste de l'édifice. Fenêtre rectangulaire à linteau échancré en accolade fermée par une grille ancienne (cf. fig. 16).

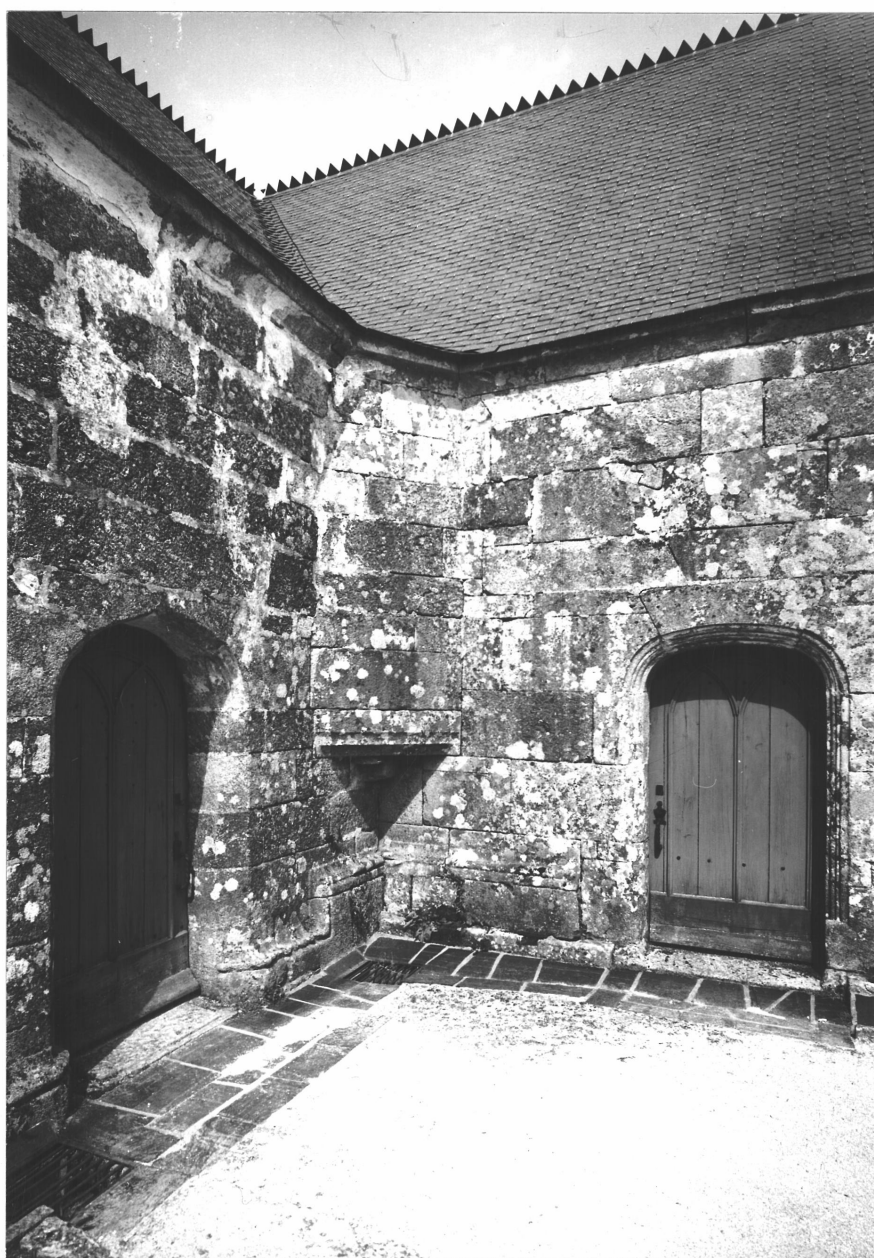
69.22.484 v

Façade Sud

Détail de l'angle Nord-Ouest du  
croisillon Sud

Nef. Fenêtre en arc brisé, remplage en fleur de lys. Ressaut dans l'empattement mouluré - de part et d'autre de la porte - Porte en arc accolade (fig. 14). Dans l'angle de la nef et du bras Sud, massif de maçonnerie biais supporté par un culot mouluré, première pierre d'assise moulurée de deux cavets -tel le linteau d'une baie rectangulaire-

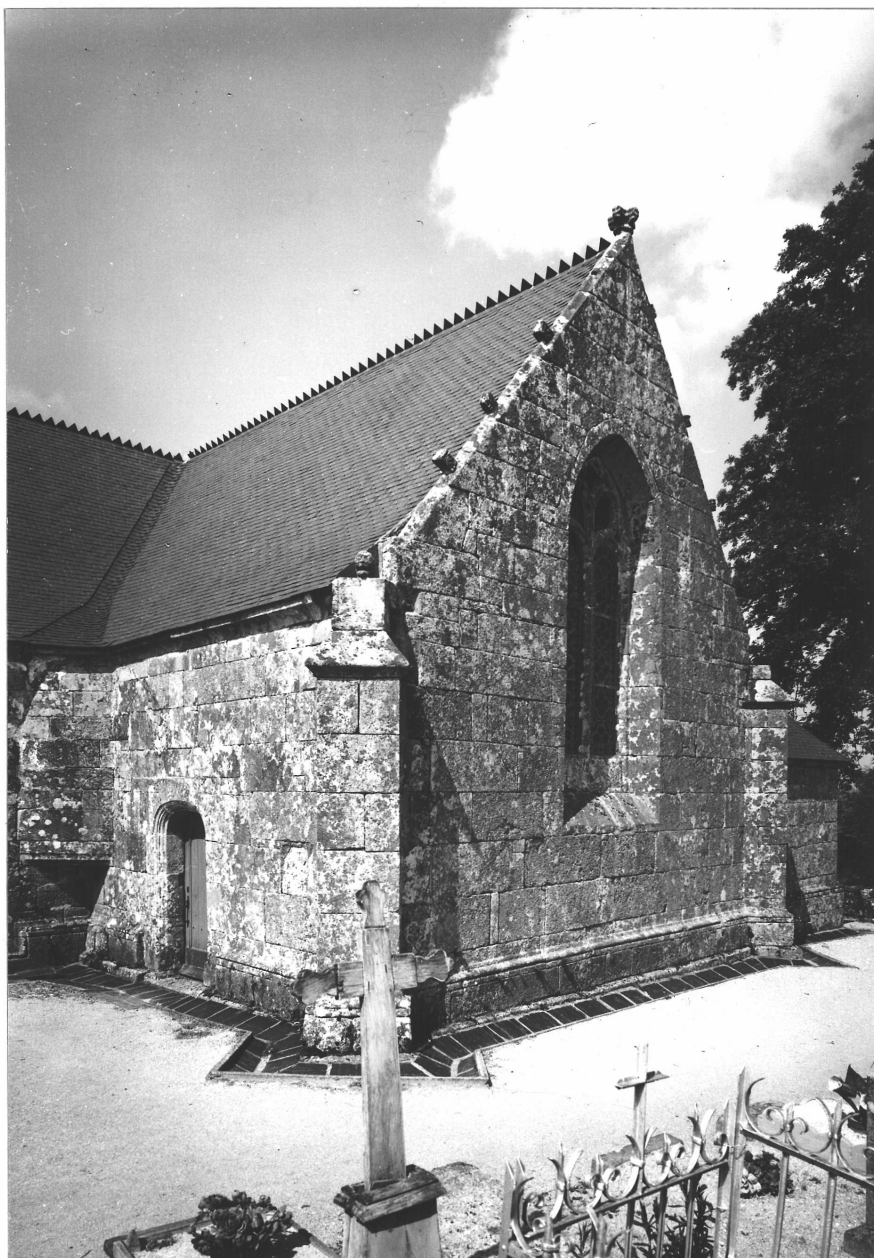
69.22.485 V

Croisillon Sud

Elévation Ouest et Sud

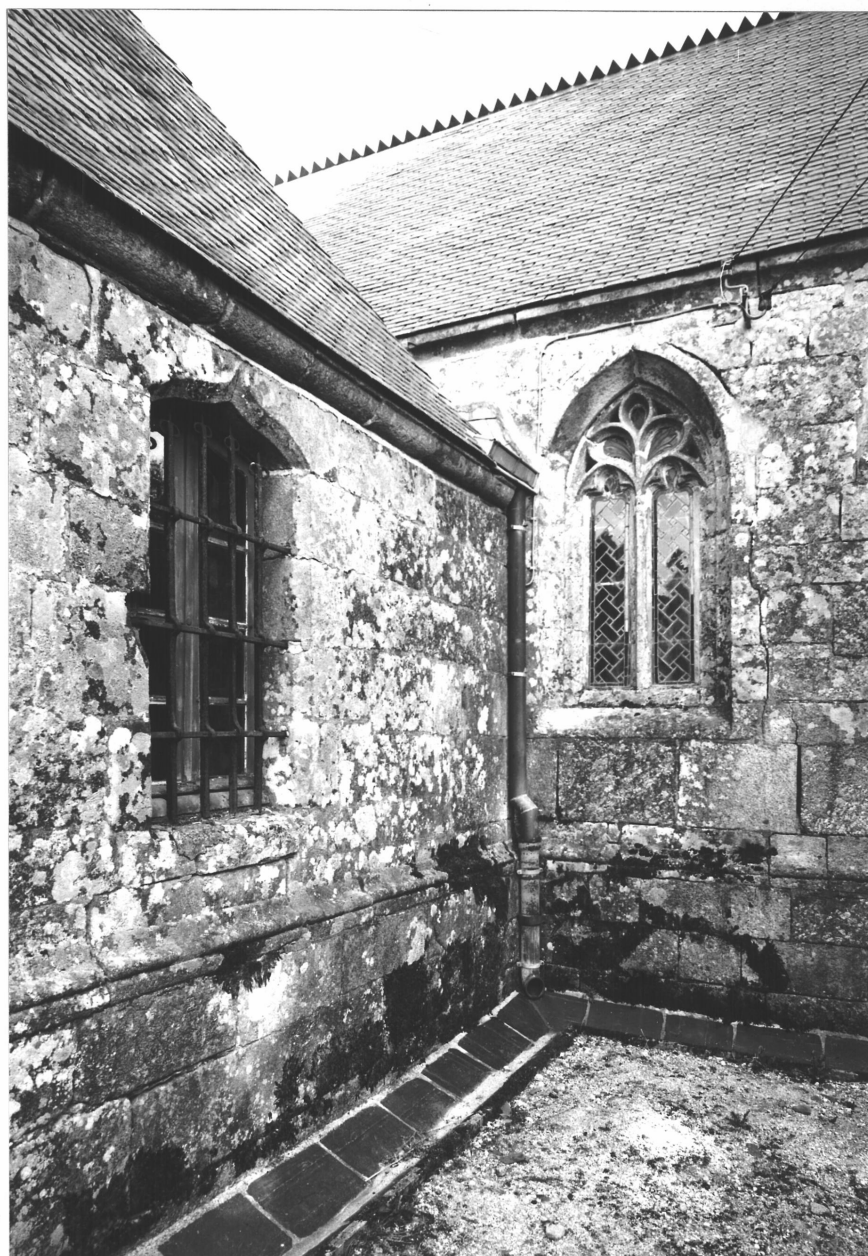
69.22.502 V

Façade Est

Angle des murs de la sacristie et  
du chevet

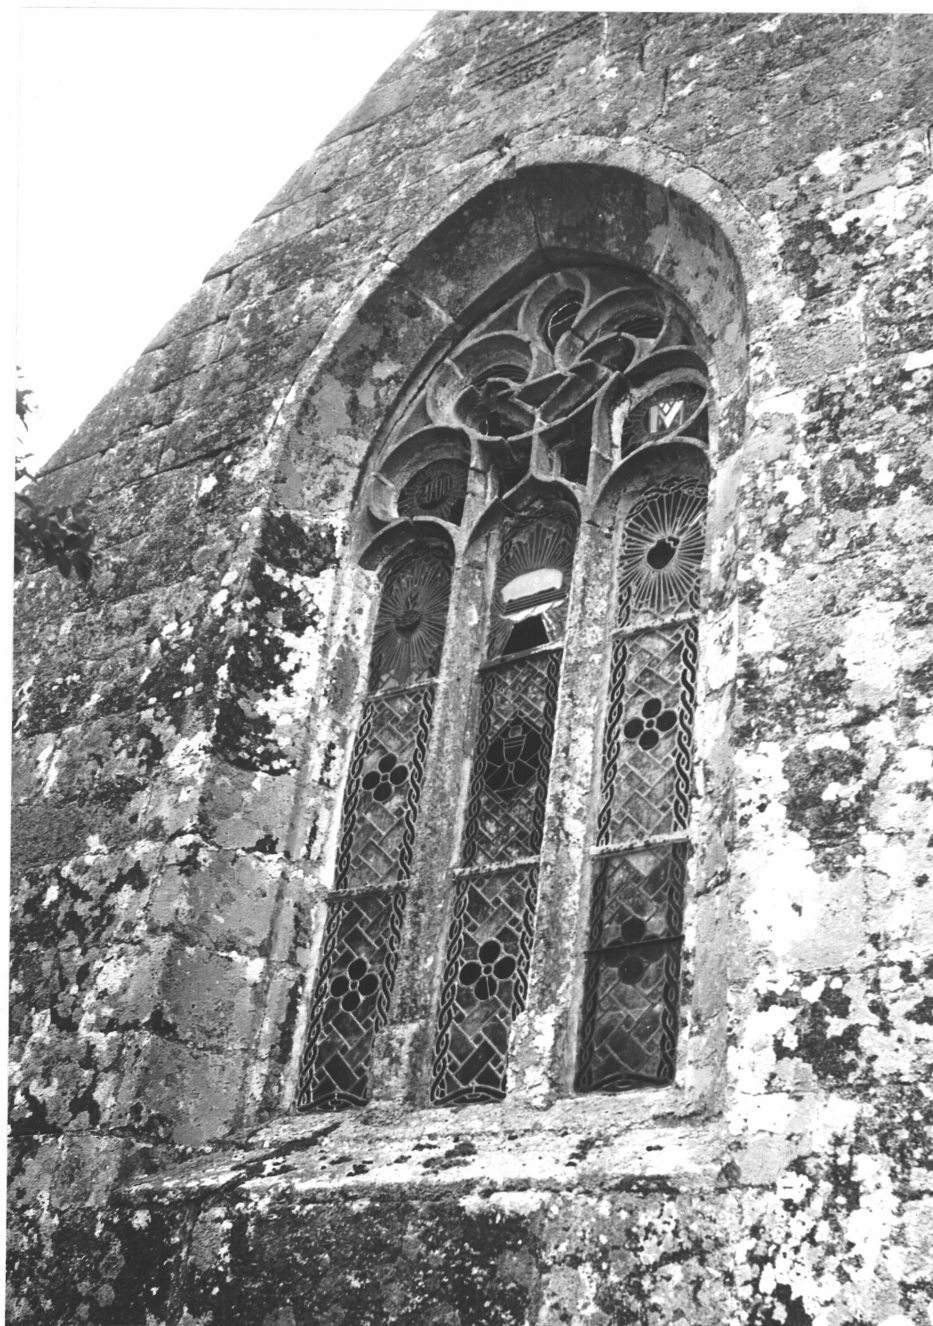
76.22.206 X

Choeur, mur Est : fenêtre axiale

Il faut aussi noter le traitement exceptionnel de la fleur de lys dans le réseau de la fenêtre axiale du chœur.

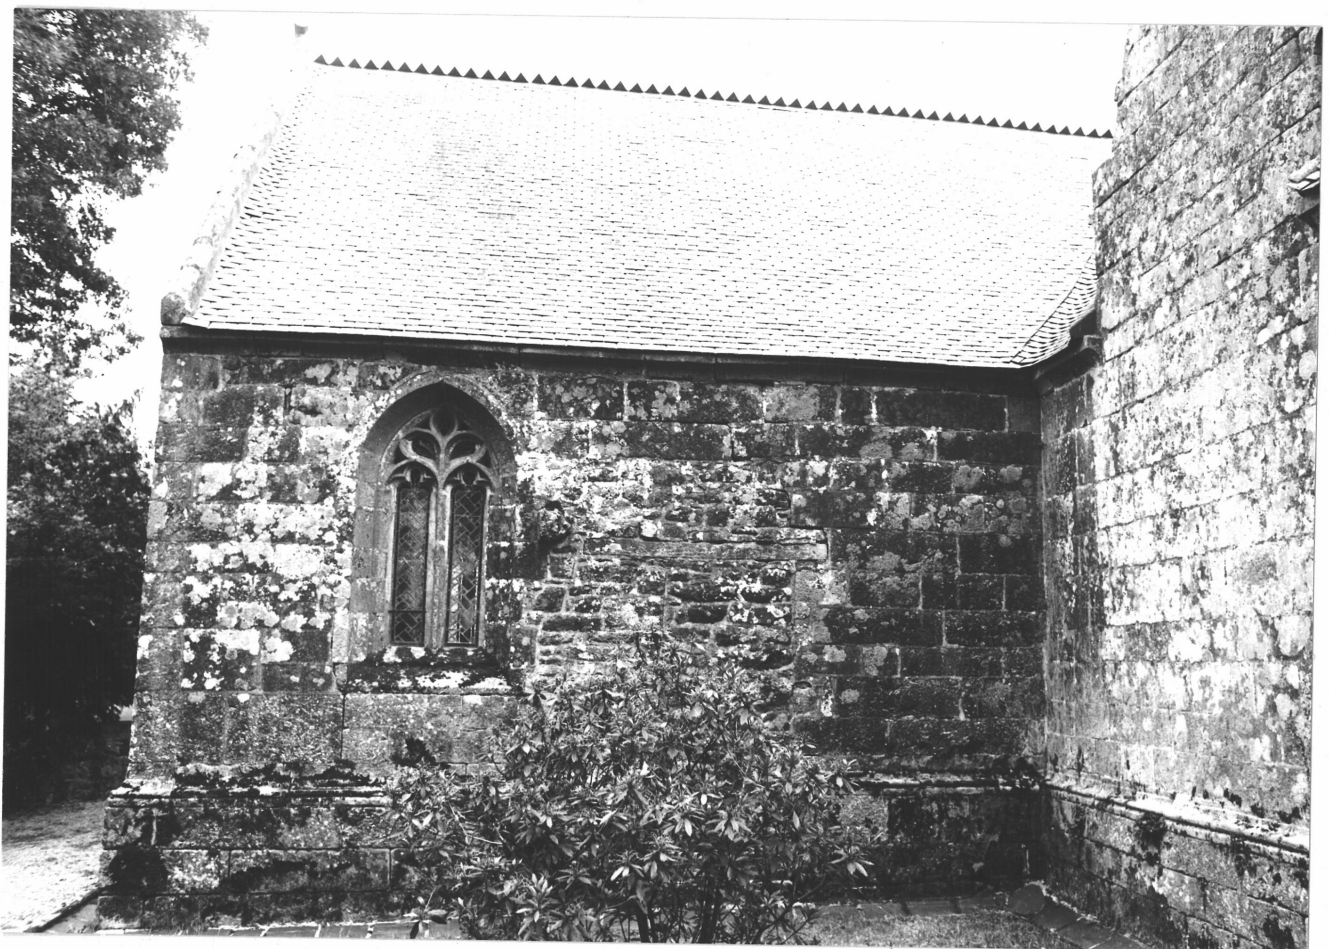
76.22.207 X

Choeur, mur Nord, vue générale

Murs Sud et Nord. Leur disposition générale est identique : portes symétriques (au Sud, porte plein-cintre; au Nord, porte rectangulaire murée, fig. 25), fenêtres en arc brisé, à ébrasements concaves, et remplages semblables. Rupture dans l'appareillage à gauche de la porte murée (visible également à l'extérieur, fig. 18).

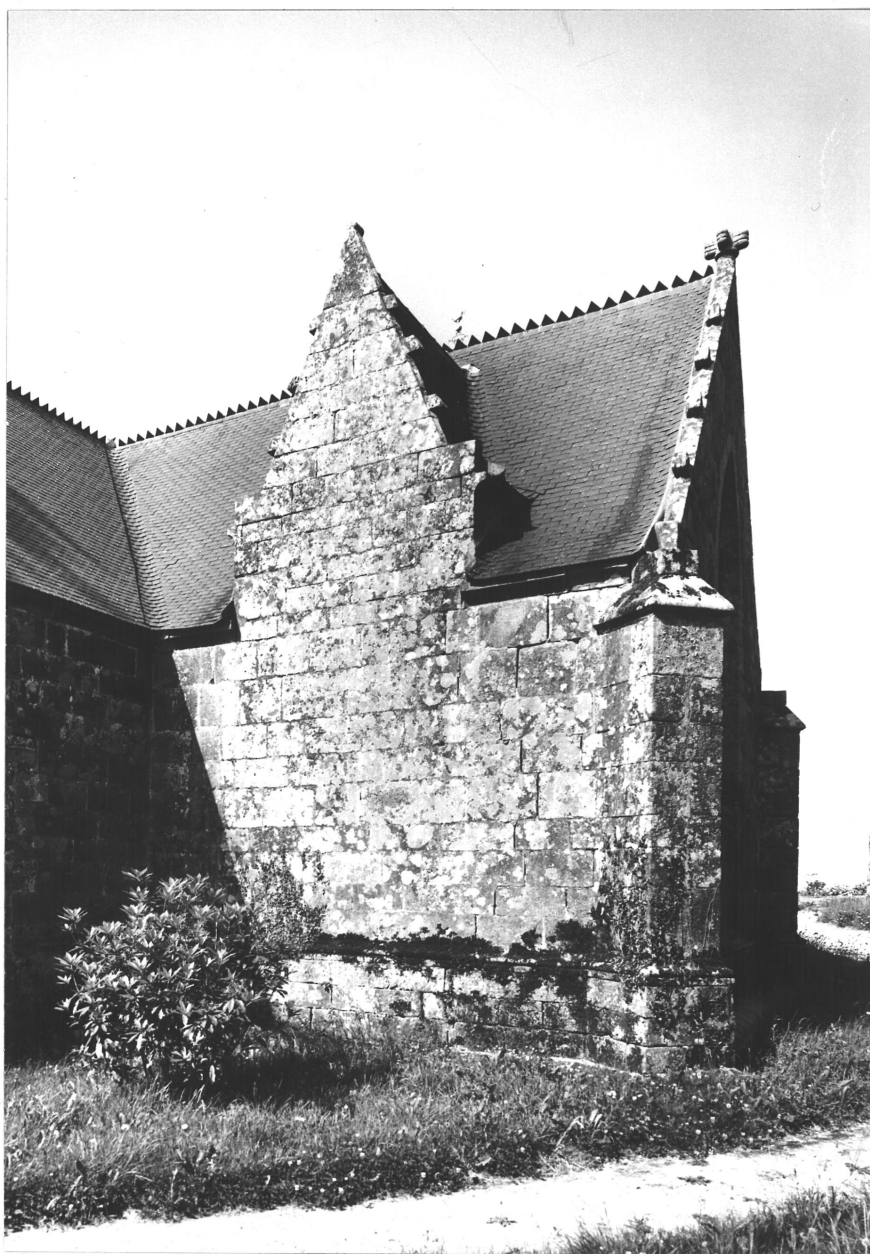
69.22.500 V

Croisillon Nord - Mur Est

Mur Est (fig. 19). Disposition symétrique du mur Est du bras Sud. Une croix de Malte est sculptée sur un crochet du rampant Sud de la lucarne.

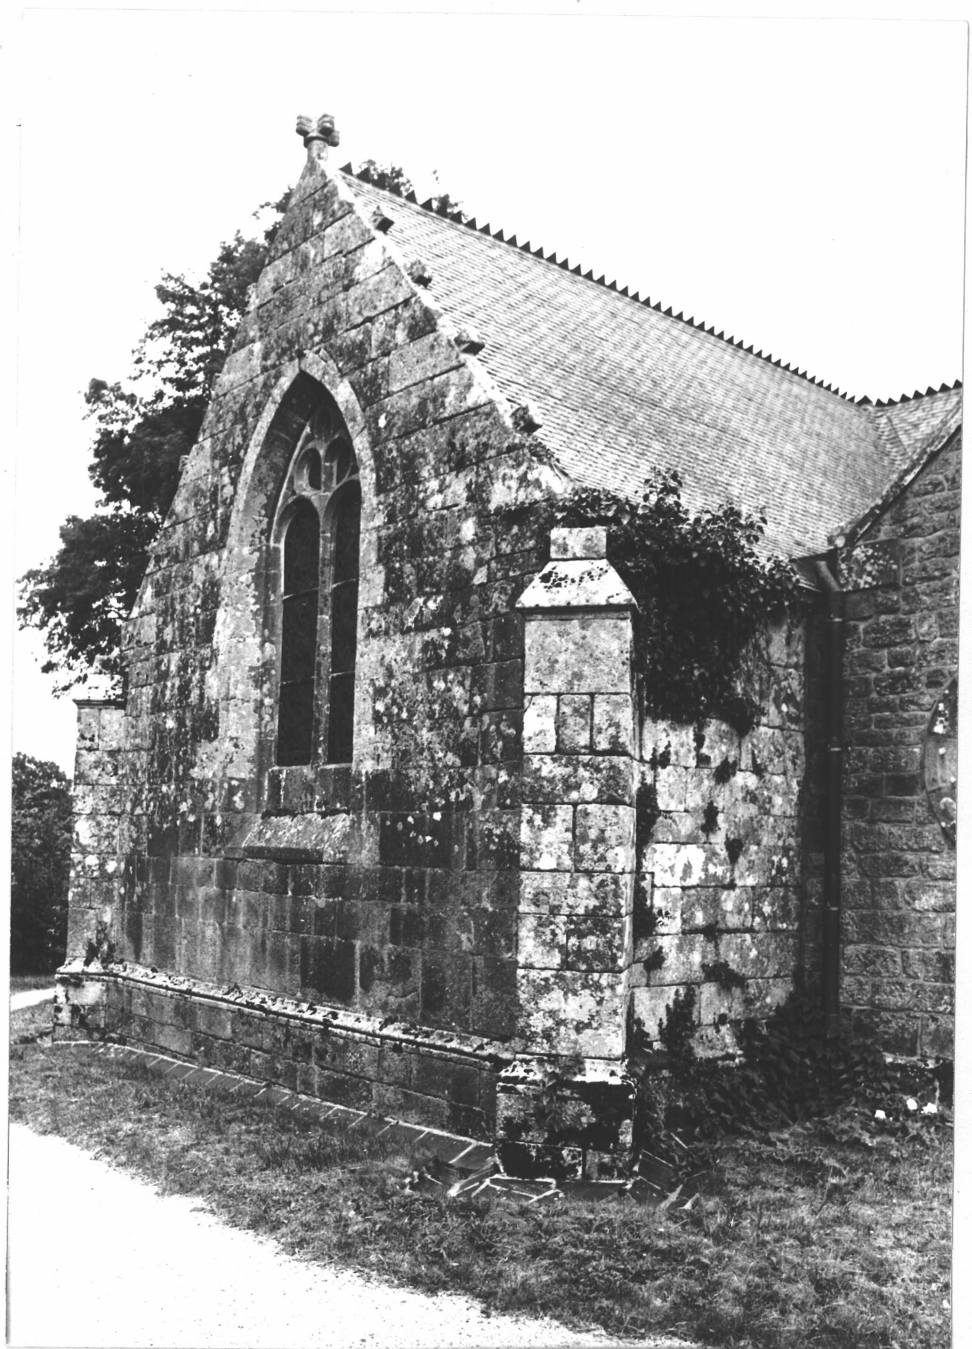
76.22.208 X

Transept, bras Nord, vue prise du  
Nord-Ouest

Mur Nord (fig. 20). Disposition symétrique de celle du mur Sud du bras Sud. Les crochets des rampants sont sculptés de choux et sont identiques à ceux du bras Sud. Inscription au-dessus de la fenêtre (cf. Historique).

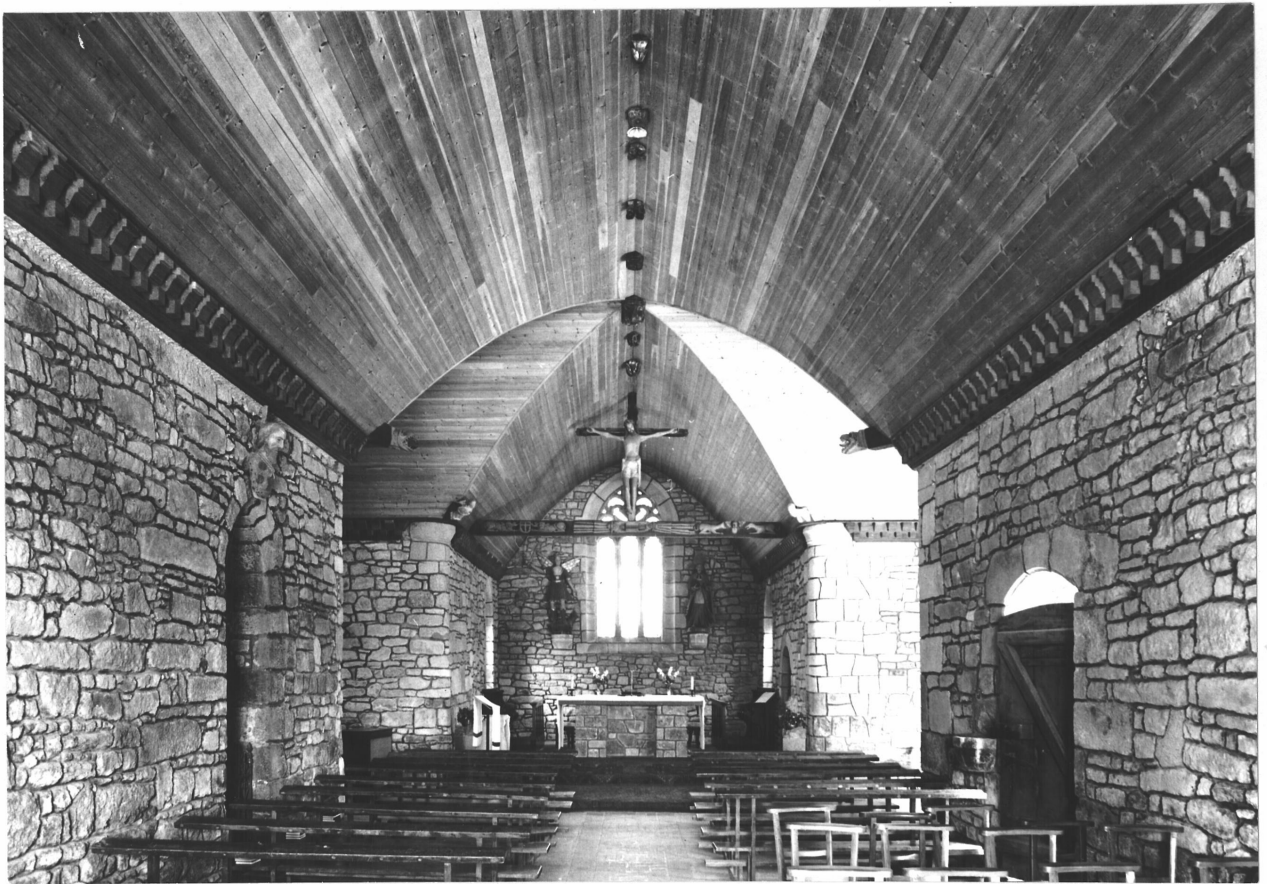
69.22.486 V

Nef et chœur - vue axiale Ouest/Est

- Transept. Croisée non matérialisée. A l'Ouest (fig. 22) les arêtes des murs sont seulement abattues, à l'Est (fig. 21), les angles sont adoucis et les deux chapiteaux circulaires à corbeille moulurée qui interrompent la sablière suggérant deux colonnes cylindriques engagées.

Murs Est. Fenêtre axiale en arc brisé, ébrasement concave, remplage à trois formes et réseau complexe dérivé de la fleur de lys. De part et d'autre de la fenêtre, deux consoles polygonales (fig. 21).
