SAINT MICHEL

EGLISE DITE CHAPELLE

## Repérage

II-DESCRIPTION1. Situation et composition d'ensemble

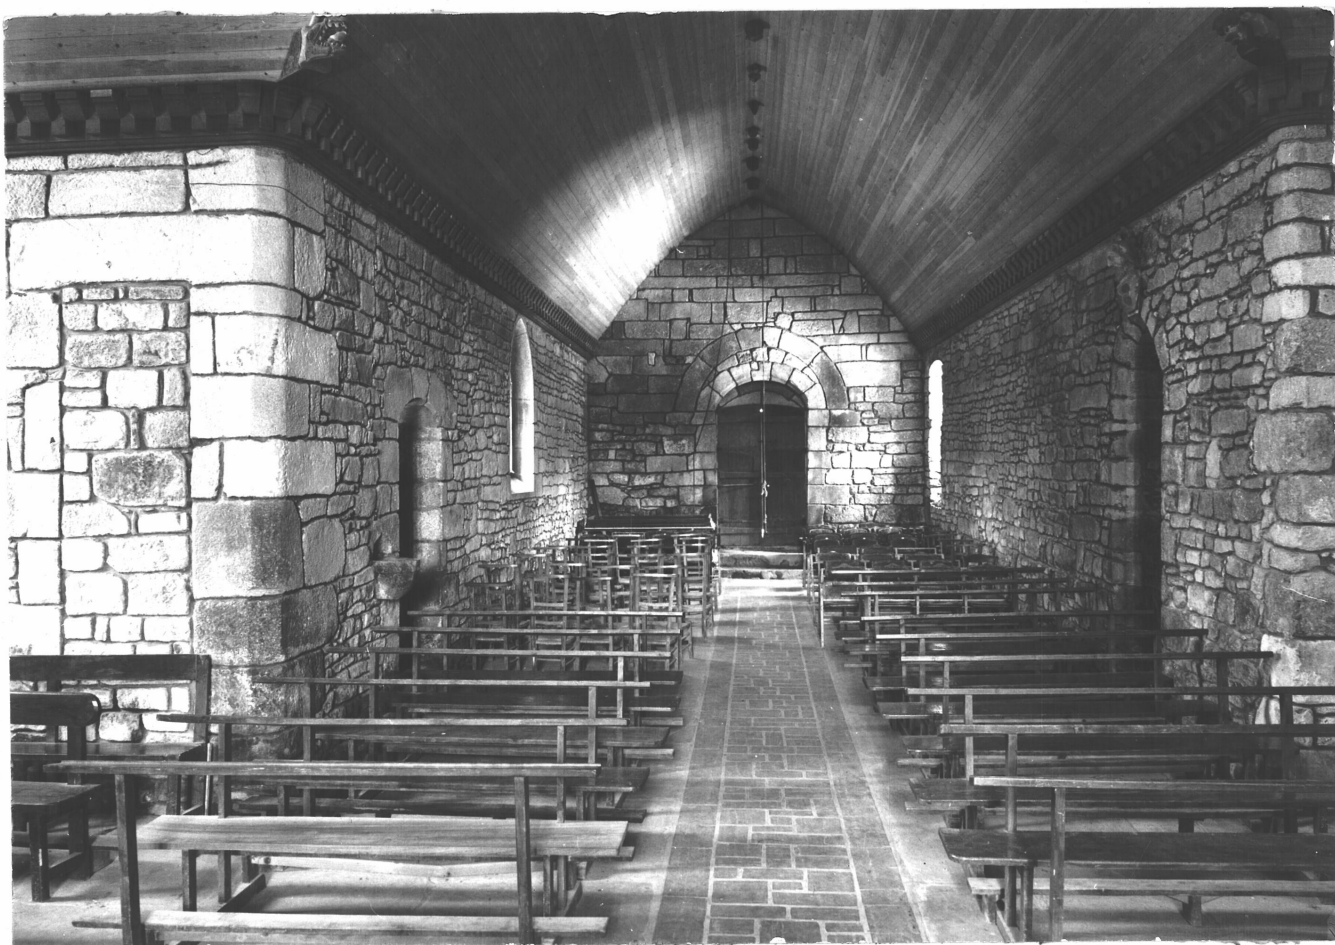
69.22.504 V

Nef- vue axiale Est-Ouest

- Nef : mur ouest percé d'une porte en arc plein-cintre surmontée d'un arc de décharge (fig. 22), murs Sud et Nord dissymétriques, mur Sud ouvert d'une fenêtre en arc brisé à remplage en fleur de lys (fig. 13) et d'une porte (fig. 21). A gauche et au-dessus de cette porte, baie rectangulaire murée (?) située juste au-dessous de la sablière. Mur Nord ouvert à l'extrémité Ouest d'une fenêtre à linteau de bois à arc surbaissé et à l'Est d'une arcade en arc brisé donnant accès à la chapelle des fonts (fig. 21). Chapelle des fonts : lambris moderne, oculus au Nord. Pierre tombale remployée dans le dallage : RENE MOISAN ET LOUIS MOISAN 1770.

- Transept. Croisée non matérialisée. A l'Ouest (fig. 22) les arêtes des murs sont seulement abattues, à l'Est (fig. 21), les angles sont adoucis et les deux chapiteaux circulaires à corbeille moulurée qui interrompent la sablière suggérant deux colonnes cylindriques engagées.

\* Bras Sud. Mur Ouest : à quelques 40 cms de l'angle, haute baie rectangulaire large de 0,78 m. aujourd'hui murée (fig. 22). A gauche, porte en anse de panier accostée d'un bénitier orné de godrons; mur Sud : fenêtre axiale en arc brisé à remplage. A gauche, niche crédence rectangulaire à linteau délardé en accolade. Table d'autel ancienne (2,40 m X 0,78 m), entablement orné d'une frise de pommes de pin et de feuilles de chêne alternées. Grottesque au centre tenant dans la bouche les branches de la frise; mur Est, fenêtre en lucarne (murée) (fig. 24)

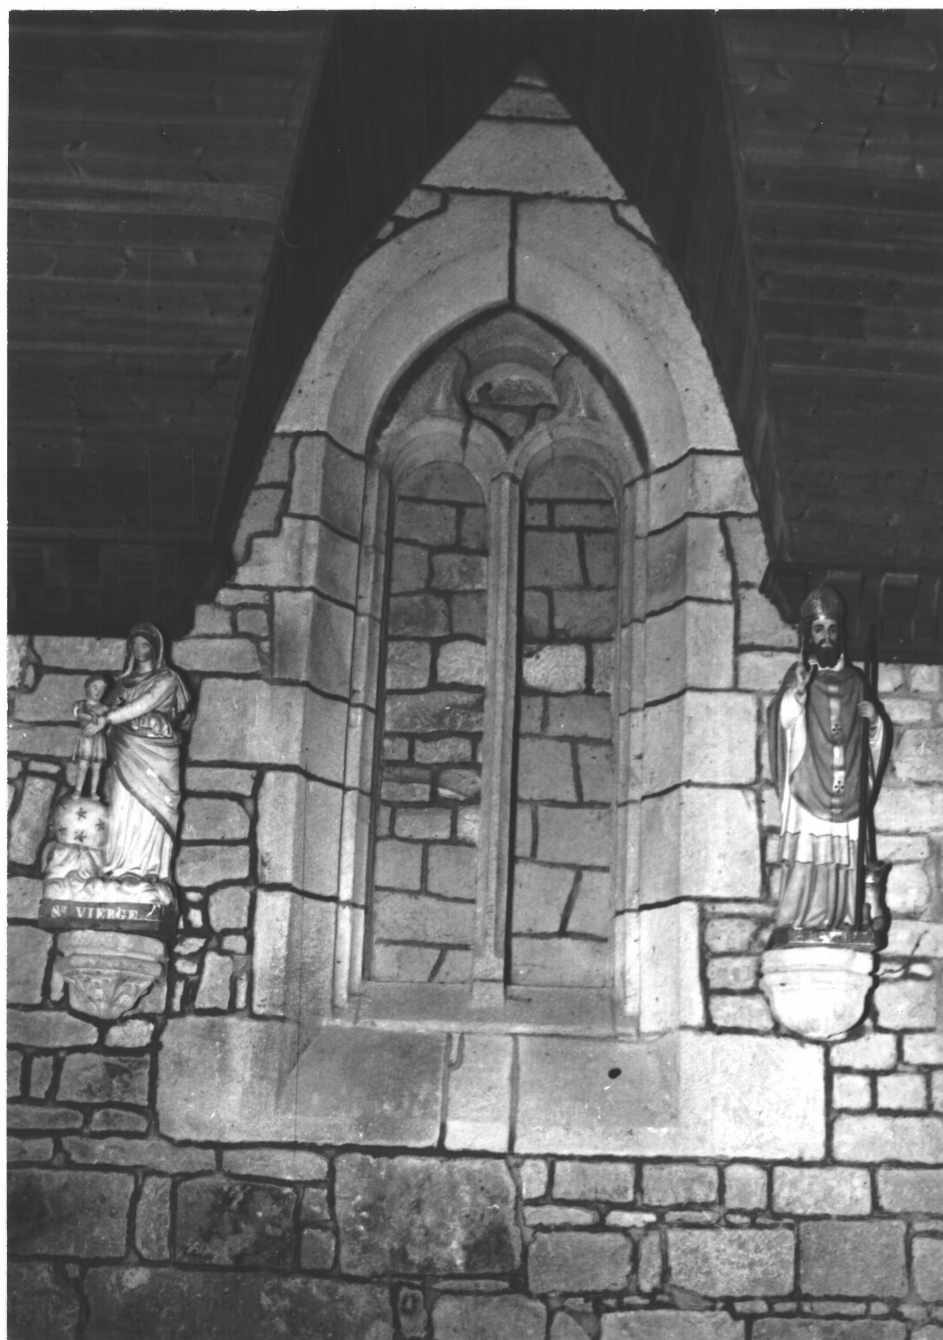
76.22.204 X

Vue intérieure, transept, bras Sud  
mur Est

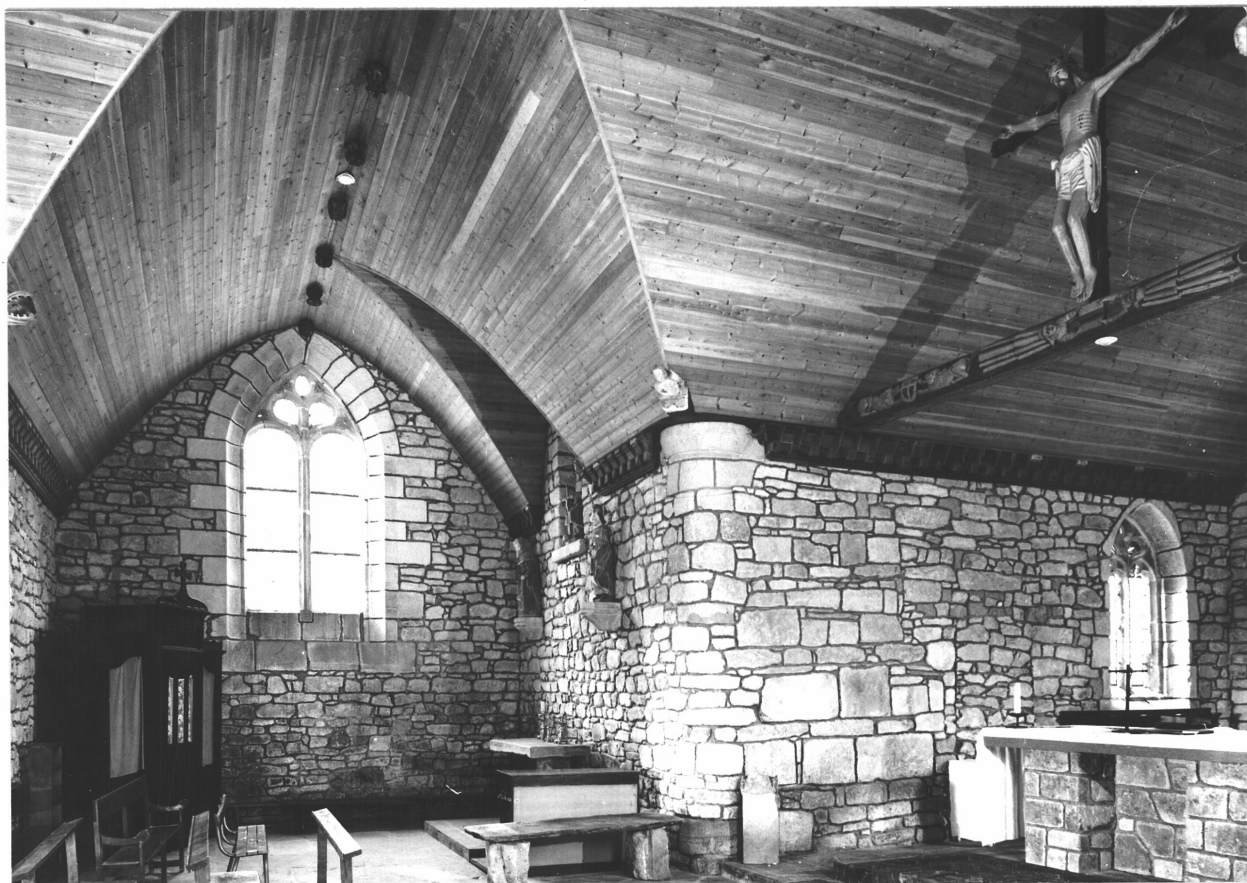
69.22.488 V

Intérieur - élévation Nord et vue Sud-  
Nord du croisillon

Murs Sud et Nord. Leur disposition générale est identique : portes symétriques (au Sud, porte plein-cintre; au Nord, porte rectangulaire murée, fig. 25), fenêtres en arc brisé, à ébrasements concaves, et remplages semblables. Rupture dans l'appareillage à gauche de la porte murée (visible également à l'extérieur, fig. 18).
