22	GLOMEL		
nº département	commune	·	
	TREGORNAN		
	adresse ou lieu-dit	· · · · · · · · · · · · · · · · · · ·	
GUINGAMP	ROSTRENEN		
arrondissement	canton EGLISE Saint Corentin		33.04
	dénomination et titre de l'œuvre	n	natricule
		1A0000L	,116
Repérage			1 (
Carte I.G.N. échelle : 1/25000	feuille : Rostrenen 3-4	Lambert :	× 173,02
Cadastre année :	section :	parcelle :	068,76
année : 1966	section: I 1	parcelle: 157	
Propriétaire : <b>commune</b>			
Destination actuelle :			
Protection M.H. :			
État de conservation :			
Dossier établi le : 20.7.1966	par CADIOU - GUILLOTTE		
revu le : Avril 1976	par G. LE LOUARN		
			÷
Nombre de pages dactylographiée	<b>es</b> 5		
Nombre de documents graphiques	2

# Trégornan EGLISE SAINT CORENTIN

GLOMEL 22 TREGORNAN EGLISE PAROISSIALE

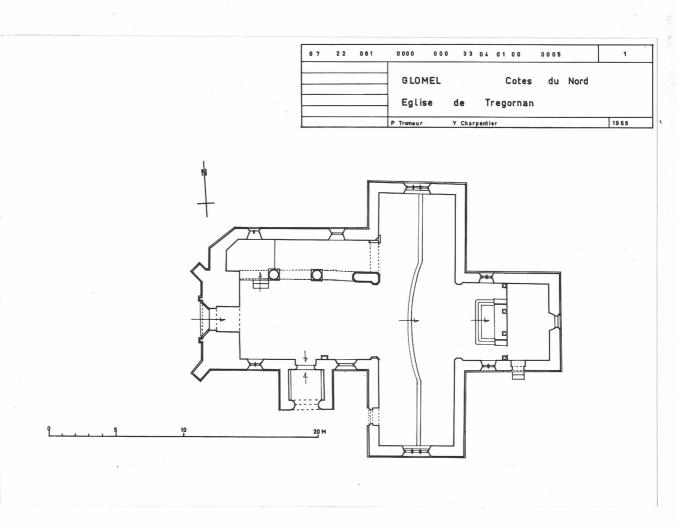
Plan

Eglise orientée de plan en croix latine dissymétrique : nef à deux vaisseaux de trois travées, collatéral au Nord, choeur terminé par un mur plat; porche en hors-oeuvre au Sud (Pl. I).

Elle est constituée en majeure partie par l'élévation occidentale du clocher-porche plaqué en avant de la nef (Pl. I). Le mur-pignon est épaulé par deux contreforts angulaires couverts de maçonnerie (boule d'amortissement sur le contrefort Nord uniquement). Profonde porte axiale ébrasée (fig. 10), voussure en arc brisé à trois rouleaux moulurés de cavets et de tores qui pénètrent dans les

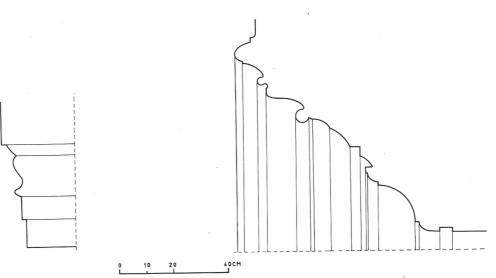
Profil des moulures

A\_ BASE DU PORCHE SUD

B\_ARC DE LA PORTE

Empattement mouluré tout autour de l'édifice (sauf sur les murs Sud de la nef). Cependant les modénatures sont différentes sur le porche Sud, le Bras Sud et le choeur. Corniche sous égoût moulurée en cavet sur l'ensemble de l'édifice sauf mur Ouest du bras Nord (cf. Fig. 28).

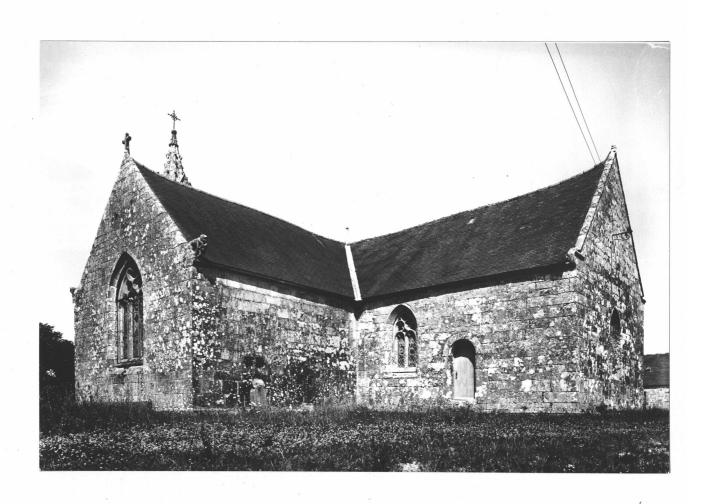
Façade Sud - Chevet et croisillon Sud

Choeur (fig. 2 et 8)

Façade Est (fig. 8). Chevet plat, mur-pignon à rampants moulurés; fenêtre axiale en arc brisé à grille ancienne (barreaux en fleur delys à leur partie supérieure). Pierre datée 1852 dans un cartouche en forme de triangle.

Mur Sud (fig. 20). Mur-pignon sommé d'une croix de granite, crossettes figurées : - à l'Ouest (fig. 21), animal fabuleux assis sur son arrière train, langue gigantesque tirée, - à l'Est (fig.22), groupe composé d'un démon, gueule ouverte, tirant la langue et retenant à l'aide d'une corde un petit homme. Fenêtre axiale. Au dessus de la fenêtre, pierre datée I850 dans un cartouche en forme de losange. Mur est aveugle (fig. 8).

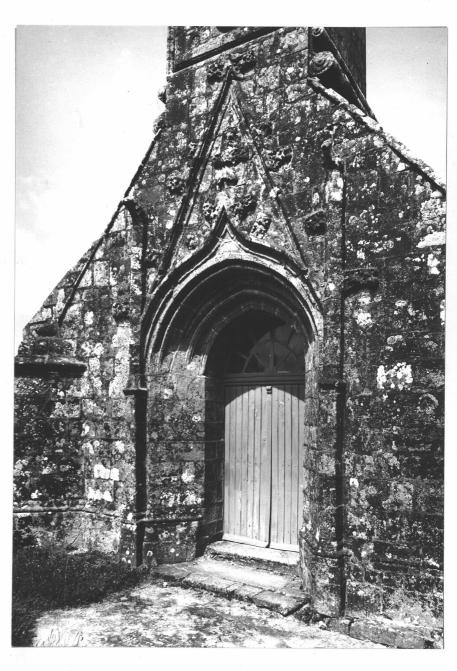
Façade Ouest - détail de la porte

piédroits de la porte, archivolte en accolade à choux et fleuron. La baie est encadrée de pilastres amortis par de hauts pinacles terminés par des figures sculptées en relief: - au Sud, tête de félin à gueule ouverte, avant-train moucheté de boutons saillants, - au Nord, tête d'animal à crinière, gueule ouverte. L'archivolte sert d'appui à un gâble amorti en fleuron, rampants à choux. A l'arrière de cette façade apparaît une deuxième ligne de rampants non moulurés et appareillés différemment (fig. 8).

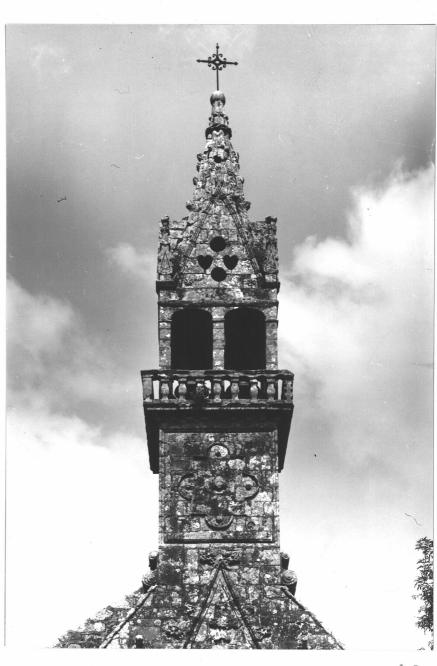
Façade Ouest - détail du clocher

Souche de section carrée (ailerons à volutes à la base). Face Ouest ornée d'un motif décoratif géométrique avec une tête d'angelot au centre. Une corniche à modillons soutient la balustrade (balustres carrés, balustres d'angle échancrés - fig. 13-) Chambre des cloches ouvertes sur chacune des faces de deux baies en arc segmentaire étresillonnées sur les faces Nord et Sud (ciment de renfort au Sud). Le linteau sert de base aux frontons-pignons flanqués de pignons à boules (motifs géométriques sculptés) Le tympan est percé de quatre jours (deux en forme de cercle, deux en forme de coeur), rosette en relief à la base. Flèche octogonale à arêtes soulignées de crochets, torsade et perles à la partie supérieure (boule au faîte et croix de fer). Les quatre faces sont identiques, cependant quelques anomalies doivent être remarquées : faces Nord et Sud, cavité dans la maçonnerie qui pourrait être la trace d'une pierre armoriée otée (fig. 13). Face Est : tête d'animal (gargouille?) à longue crinière à boucles (fig. 13), pierre (sommet de fleuron) remployée en dessous.

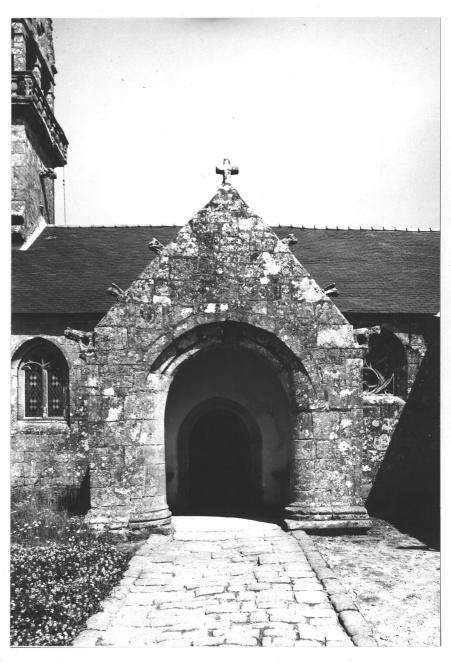
Façade Sud - détail du porche

Porche Sud (photo 14)

Murs Est et Ouest aveugles.

Mur Sud : mur-pignon ouvert d'une arcade plein-cintre. Date I850 au-dessus. Crossettes figurées de facture grossière : à l'ouest, animal debout, gueule ouverte, langue tirée (fig. 15), à l'est (fig. 16).

A l'intérieur : dallage de granite, couvrement d'un lambris en mitre émoussée, onze panneaux sculptés représentant les apôtres (cf. dossier 43.02). Bancs de granite, le banc Ouest est creusé d'un bénitier.

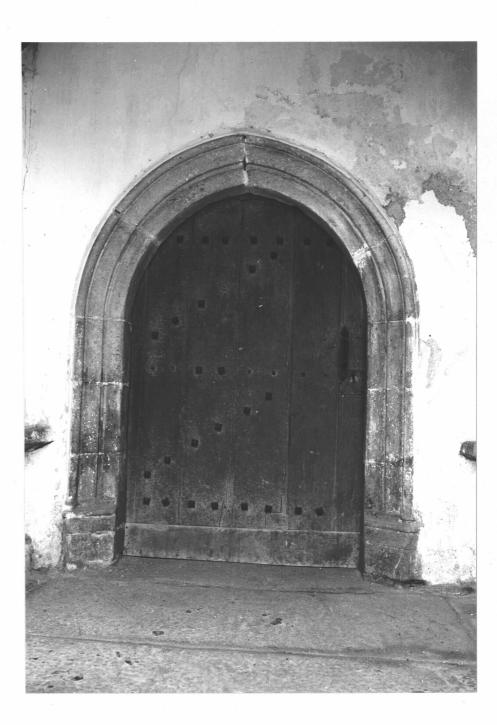
Porche Sud, vue de la porte intérieure

Mur Nord : porte d'accès à la nef (fig. 17).

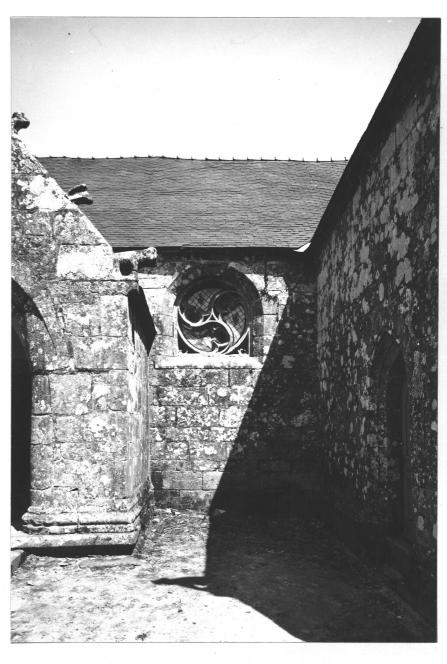
Façade Sud - Détail de l'oculus

Entre le porche et le bras de transept, fenêtre en arc plein-cintre, ébrasée (fig.18).

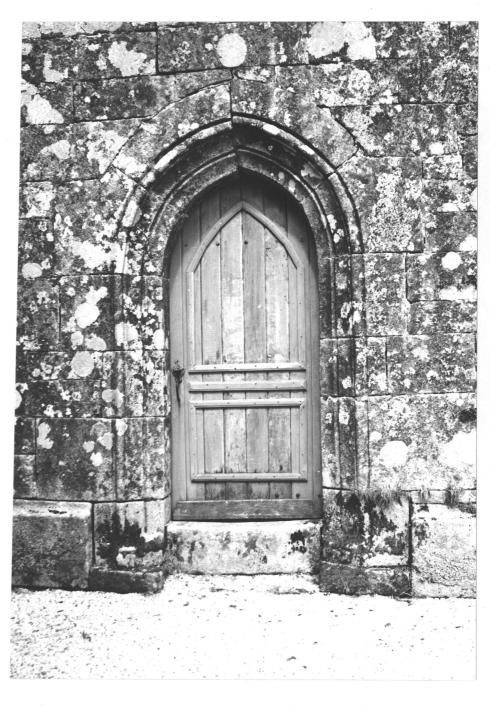
Bras Sud, mur Ouest : détail de la porte

Mur Ouest percé d'une porte (fig. 19)

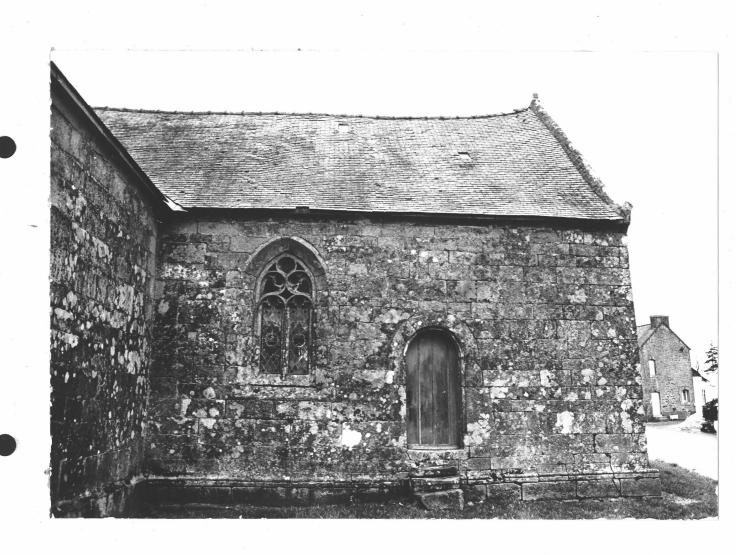
Choeur, mur Sud

- \* Mur Sud ouvert d'une fenêtre en arc brisé à ébrasement biais à remplage (fig.23)
- \* Mur Est masqué par le retable qui occupe tout le mur. Une porte dans le lambris à droite de l'autel donne accès à la sacristie.
- \* Mur Nord, percé d'une fenêtre en arc brisé à ébrasement concave et remplage (cf. fig. 24).

Façade Sud (fig. 23). Fenêtre en arc brisé (fig.24). Porte en plein-cintre, arc et piédroit chanfreinés.

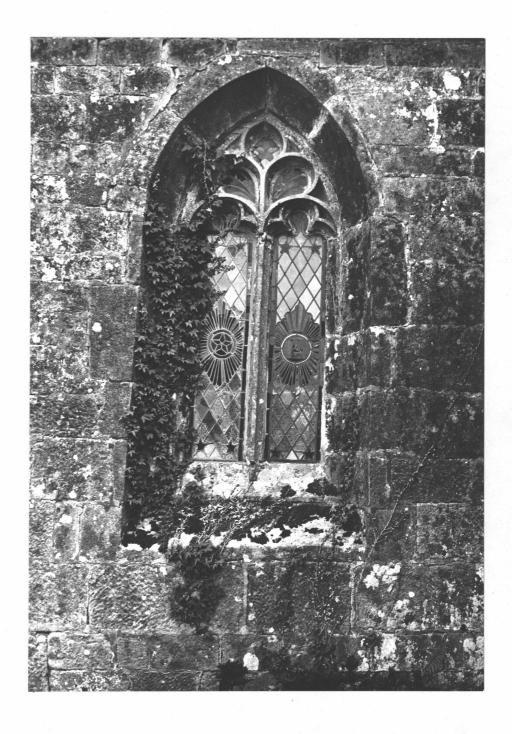
Choeur : vue de la fenêtre Nord

Façade Nord (fig.4) identique à la façade Sud, fenêtre (fig. 24).

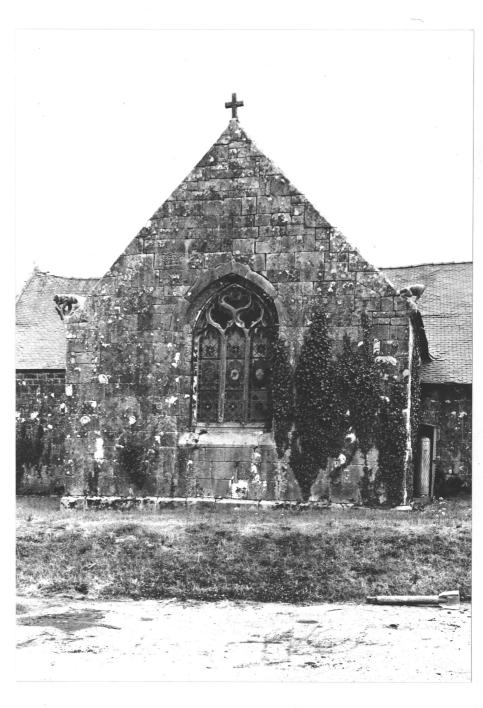
Transept, bras Nord : vue du mur Nord

Mur Nord (fig. 25) symétrique du mur Sud. Clé d'arc de la fenêtre axiale frappée d'un écu (cf. Historique § 2).

A gauche de la fenêtre, pierre portant l'inscription 1661 (cf. Historique § 3). Crossettes du pignon en pendants de celles du bras Sud (ici l'animal enlace un homme -fig. 27-, au Sud; l'animal enlace une femme-fig. 22-. Mur Ouest aveugle (fig. 5)

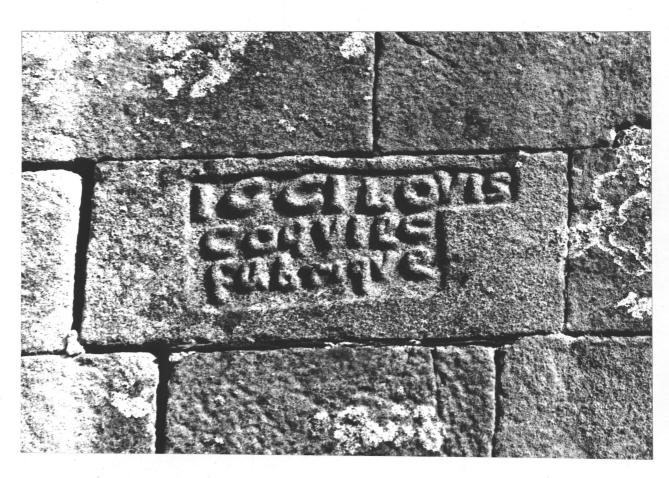
Croisillon Nord - Mur Nord - détail de l'inscription

1661 : inscription sur le mur-pignon du bras Nord : 1661 LOUIS/COQVIEC/FABRIQUE (fig. 26)

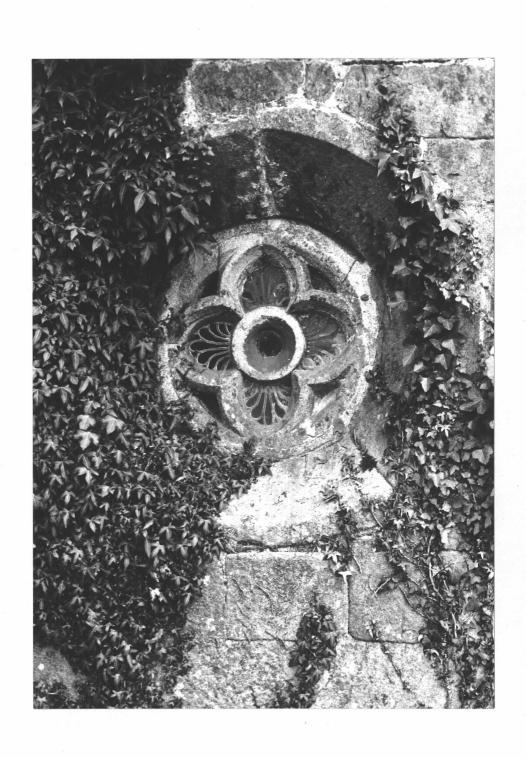
Nef, mur Nord : détail de l'oculus Est

A l'Est oculus ébrasé, remplage en quatre feuilles (fig.29)

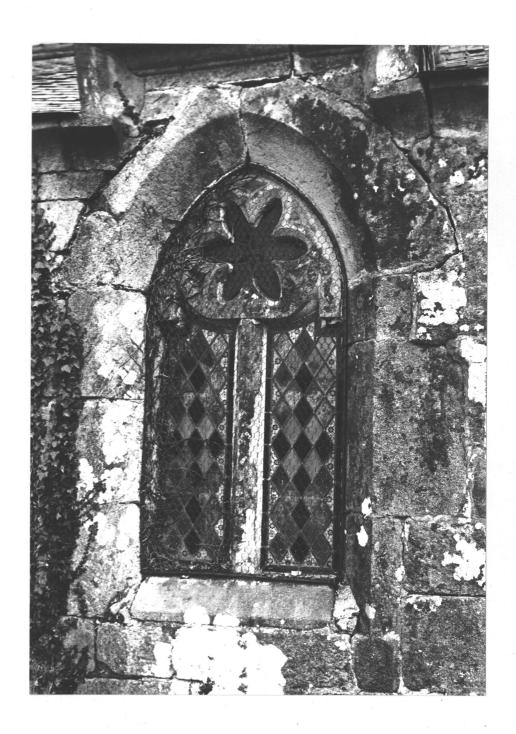
Nef, mur Nord : détail de la fenêtre Ouest

A l'Ouest, fenêtre en arc brisé, très légèrement passante (toit en appentis) (fig.30) Traces de liaison dans l'appareillage de la fenêtre et traces de collage entre la pan coupé du collatéral Nord et le contrefort angulaire Nord-Ouest.

Eglise non datée, exceptionnelle dans le canton par son plan : un seul collatéral au Nord. Les réfections de 1850 et 1858 trois fois portées sur l'édifice n'ont pas affecté de manière très évidente le gros oeuvre et le décor de l'édifice (remplage de la fenêtre Ouest du mur Nord de la nef, réfection du mur-pignon Est du choeur). Par comparaison avec les autres églises du canton et des cantons voisins, la construction de l'église de Trégornan se situe vraisemblablement au XVI ème siècle.

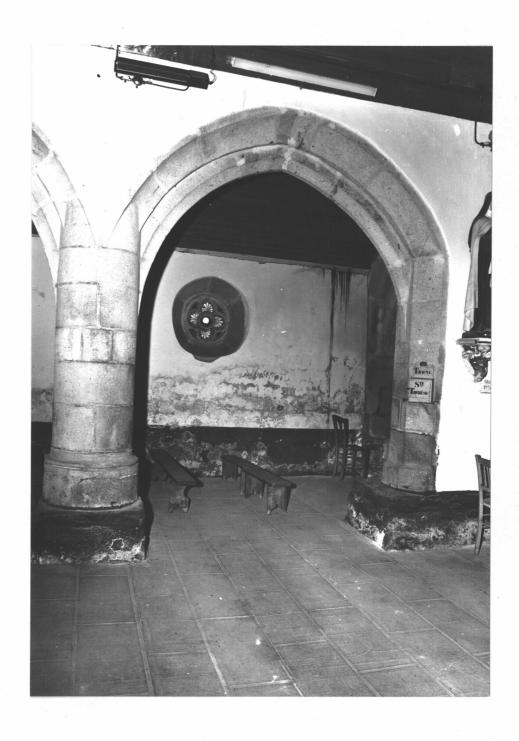
Vue intérieure de la nef : troisième grande arcade Nord

\* Au Nord: élévations intérieures formées de trois grandes-arcades en arc brisé à deux rouleaux moulurés en cavet retombant par pénétration sur des colonnes cylindriques à bases de même section moulurées et socles carrés (fig. 32 et 33). A l'Est et à l'Ouest les colonnes sont polygonales et engagées. La première travée est fermée par un emmarchement de deux degrés menant à la chapelle des fonts. Collatéral Nord plus long (d'un mètre) que le vaisseau principal. L'angle Nord-Ouest est abattu. Sol dallé de granite: fragment d'une dalle funéraire "Yves LE PAPE I84I". Autre pierre sculptée près du mur Nord dans la chapelle des fonts (fig. 36). Mur Nord percé de baies: d'Ouest en Est, fenêtre (fig. 30) et oculus (fig. 29) à réseau à quatre feuilles. Le collatéral ouvre sur le bras Nord par une grande-arcade identique à celles du vaisseau principal, angle Nord-Est abattu (fig. 35).

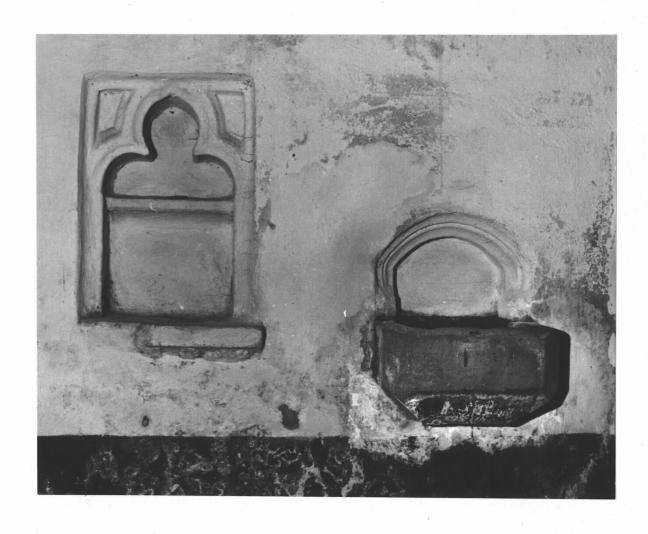
Nef, mur Sud : bénitier et niche-crédence

\* Mur sud ouvert de trois baies : une fenêtre (fig. 7), une porte en arc brisé accostée d'un bénitier et d'une niche-crédence (fig. 34) et d'une fenêtre à remplage (fig. 16) évoquant la forme de Triskell.

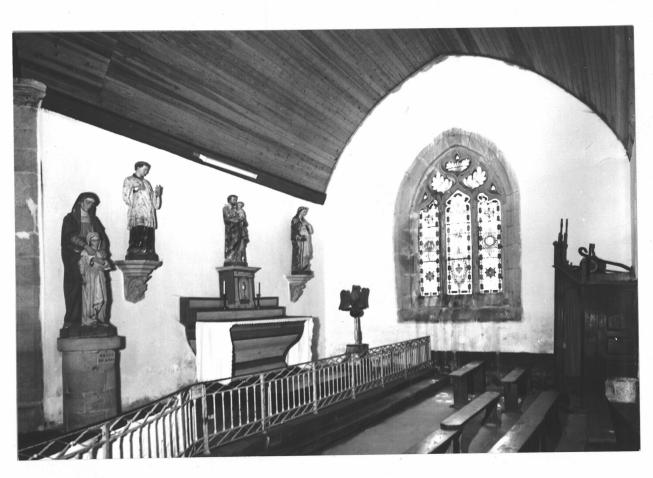
Croisillon Sud Vue axiale Nord/Ouest - Sud/Est

\* Bras Sud (fig. 37)

Mur Ouest ouvert d'une porte en arc plein cintre. A droite, bénitier de granite posé sur un socle. Mur Sud (fig.37). Mur Est aveugle.

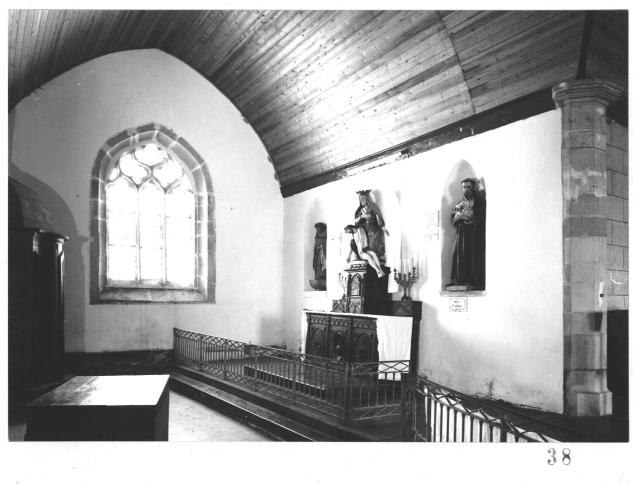
Croisillon Nord Vue axiale Sud/Ouest - Nord/Est

\* Bras Nord (fig. 38)

Mur Est aveugle. Mur Nord (fig. 38): fenêtre axiale identique à celle du bras Sud mais les proportions sont plus écrasées

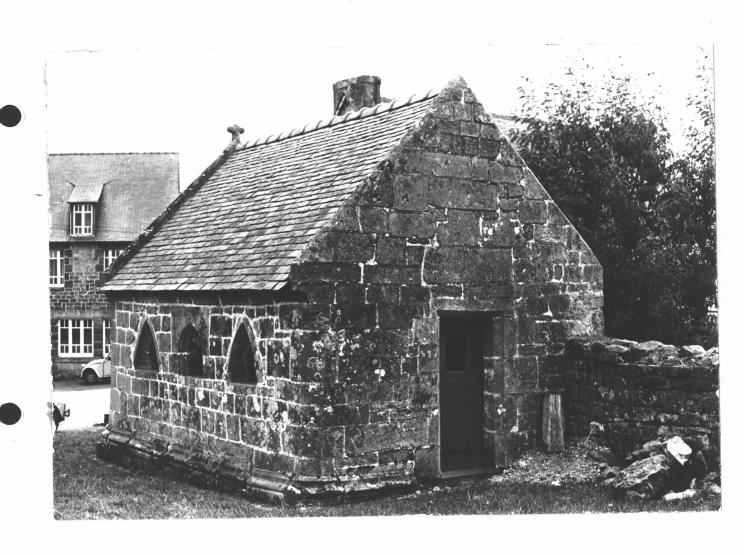
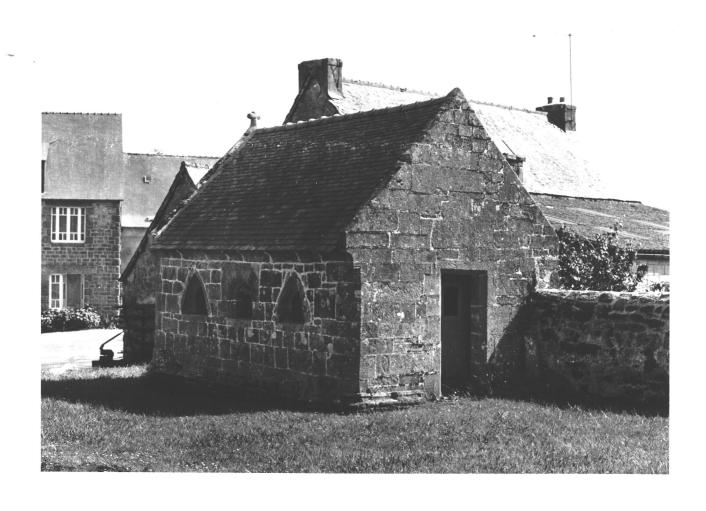
Fig. 42

Appareil régulier de granite. Empattement mouluré au Sud et à l'Est. Plan rectangulaire. Mur-pignon Sud aveugle. Date 1850 sur le pignon. Mur Est (angle Nord-Est abattu, culot à la partie supérieure soutenant l'extrémité de la corniche). Mur ouvert de trois baies (fig. 41), celle du milieu porte l'inscription REQUIESCANT IN PACE 1850. Les fenêtres, latérales sont en arc brisé à extrados en mître.
