n° département	commune		
	Kervidam		
lieu-dit	adresse		
Guingamp	Rostrenen		
arrondissement	canton		
MAISON			35.01 C
édifice ou ensemble contenant			matricule 35.02
dénomination et titre de l'œuvre			matricule

DESCRIPTION

KERVIDAM - MAISON

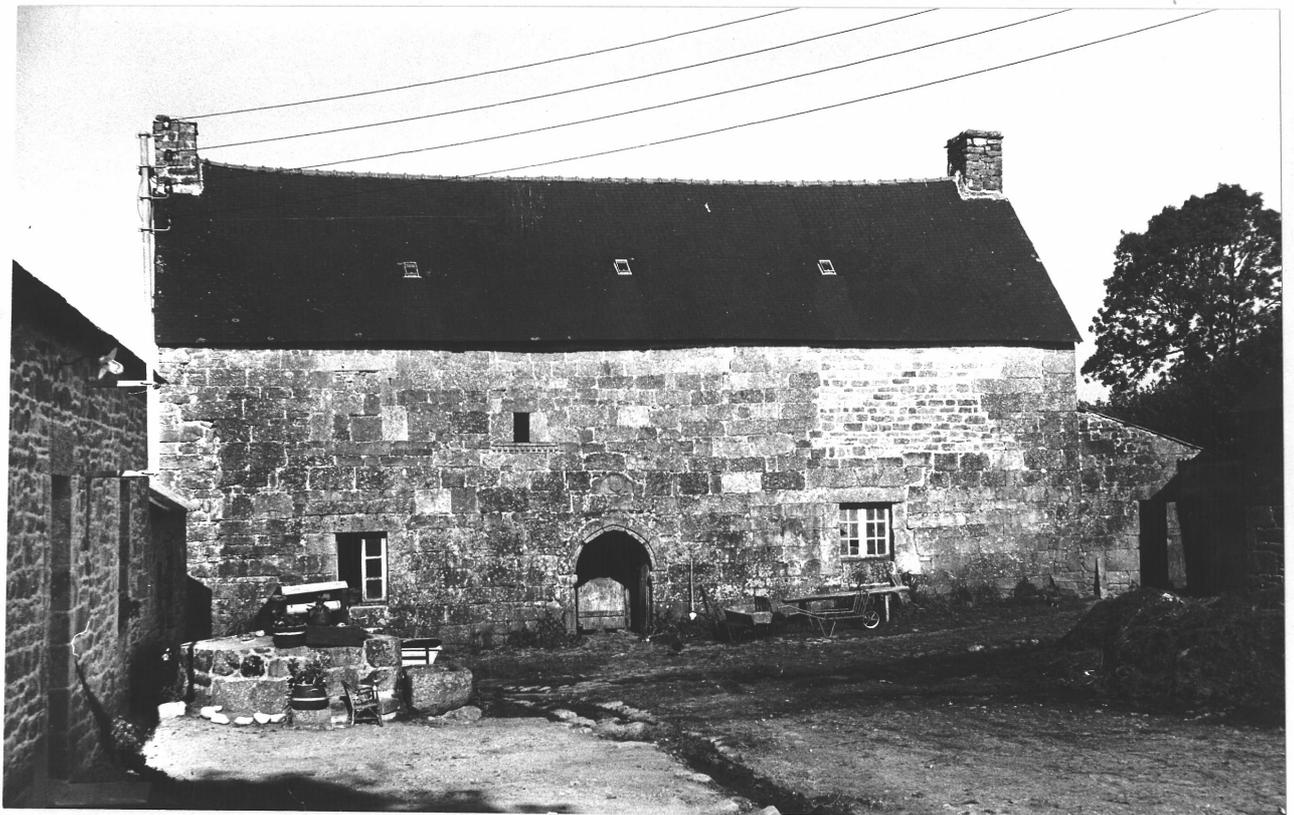
66.22.540 Z

Elevation Sud-Ouest

- Elévation Sud-Ouest irrégulière.

* Rez-de-chaussée : une porte centrale en arc brisé, à claveaux, un tore retombant sur des chapiteaux d'imposte ornés de feuilles et se prolongeant sur les piédroits. Le tore est très dégagé et forme presque des colonnes sur les piédroits. Au-dessus de la porte, une pierre est évidée en forme de demi-cercle, au centre un blason pointu, nu. De part et d'autre de la porte, une fenêtre rectangulaire à linteau droit surmonté d'un linteau de décharge à clé centrale. Les deux fenêtres ne sont pas identiques.

* Etage : au-dessus de la fenêtre Nord, une fenêtre rectangulaire bouchée; au-dessus de l'autre, le mur a été refait; près de la fenêtre Nord, une petite ouverture rectangulaire dont la pierre d'appui est denticulée. La maison se prolonge vers le Sud par un appentis plus bas, percé d'une porte rectangulaire à piédroits chanfreinés.

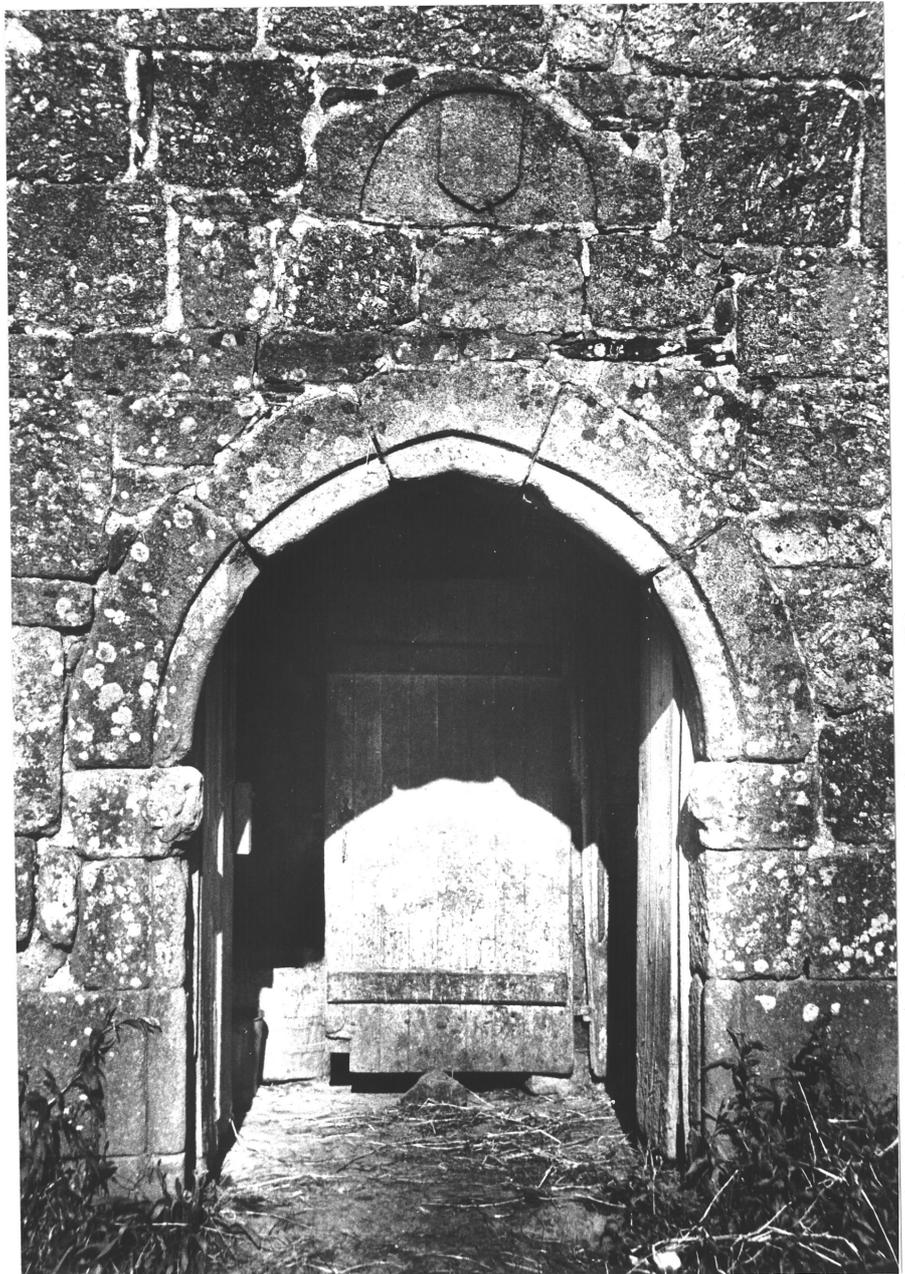
66.22.543 Z

Façade Sud-Ouest - détail de la porte

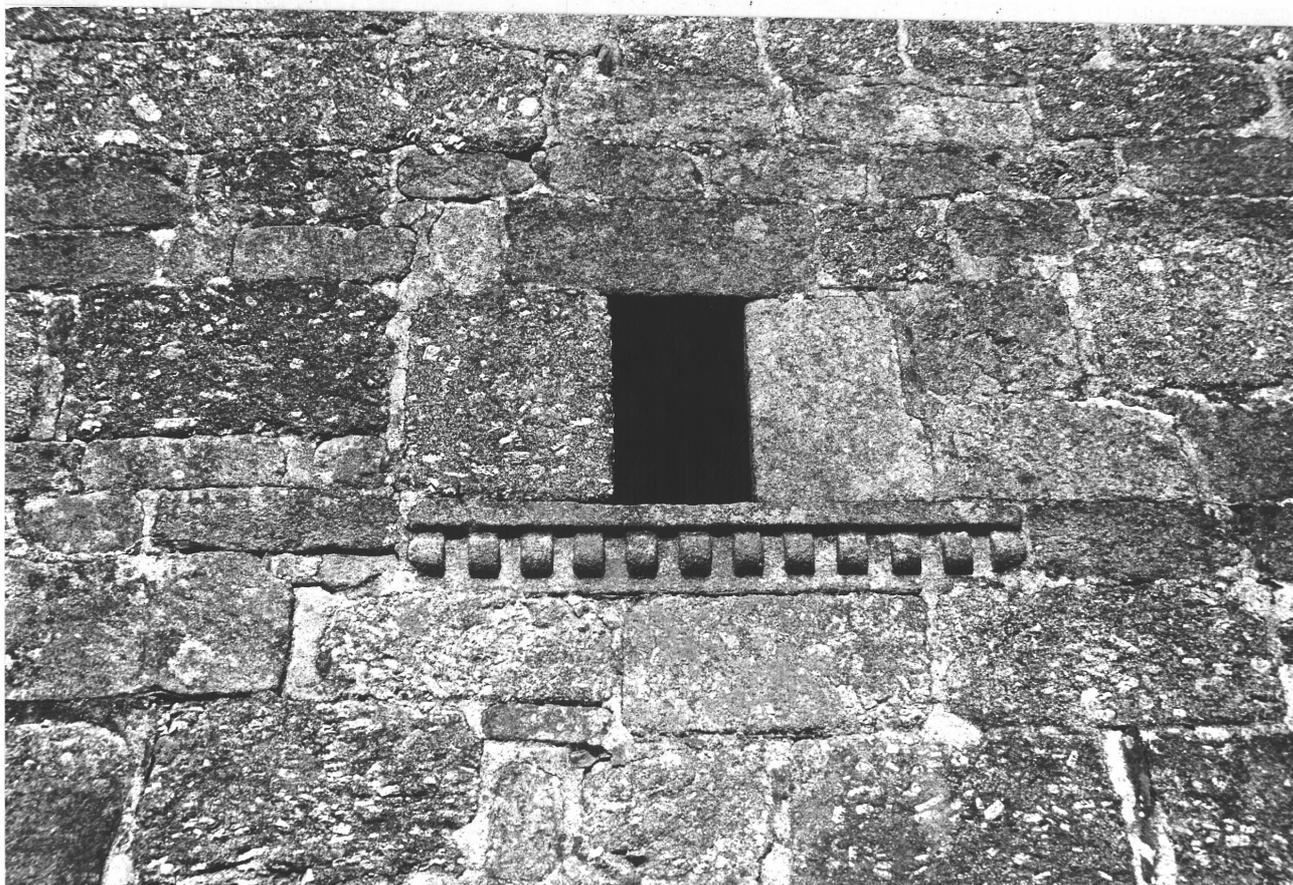
66.22.542 Z

Façade Sud-Ouest - 2ème niveau - fenêtre

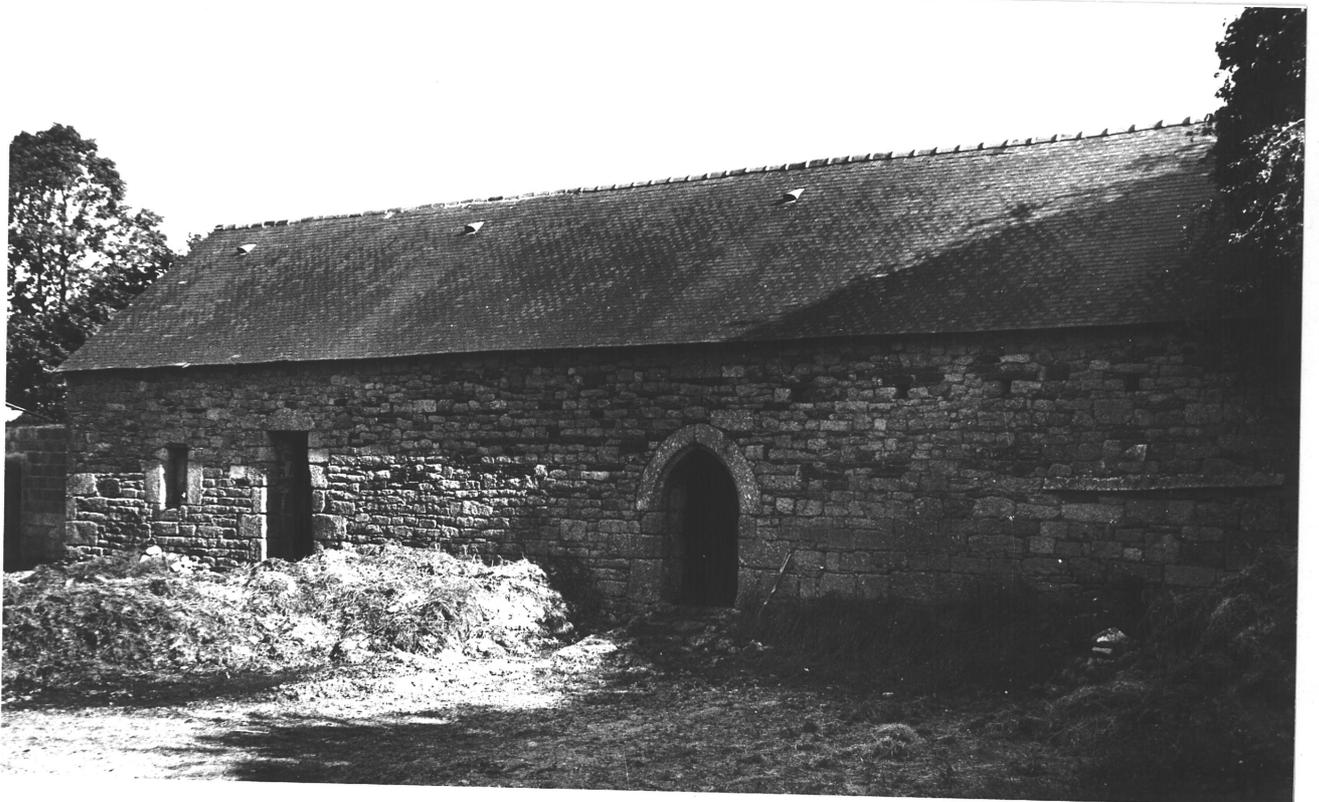
66.22.541 Z

Dépendances Est - Elévation Nord-Ouest

Pignon terminé par une souche de cheminée. En retour côté Sud : un bâtiment long (dépendance); une fenêtre rectangulaire chanfrein incurvé; une porte rectangulaire et une porte en arc brisé chanfrein en cavet. Quatre trous de boulins.
