22				KERGRIST I	MOET O	TT			
nº département	Commune								
				Kermablou	ze				
lieu-dit				· adresse					
GUINGAMP				Rostrenen					
arrondissement							cant	on	0.75.04
FERME édifice ou ensemble contenant									C 35 01 matricule
edifice od ensemble contenant									35 02
dénomination et titre de l'œuvre							••••••		matricule
						. 1	40000 l	124	
							MENNEY E		
	· · · · · · · · · · · · · · · · · · ·						,	,	
Coordonnées. Lambert :	1	X =	I80,92			Υ =	82,15		
		XE =	į.			YS =			
Cadastre année :				navaella .					
Cadastre annee.		section :		parcelle :					
année :	I949	section:	M 1	parcelle :	17				
	± J + J		(' '				
Propriété :						÷			
Destination actuelle :									•
Protection :						-			
riotection.									
État de conservation :									
TOCC	T ~	*****							
Établi en 1966	par J.C.	MENOU							
_									
Revuen I976	parJ.₽.	DUCOUR	ET

DEMEURE

Ferme

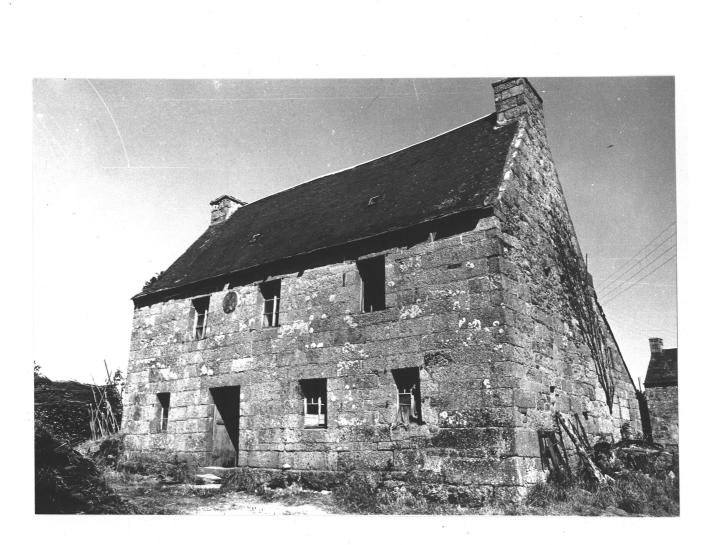
KERMABLOUZE - MAISON

Elévation Sud Cliché DUCOURET 66.22.755 Z

- Façade Sud : Elévation irrégulière sans travées, disposition des baies des deux niveaux en quiconce; le linteau de la porte d'entrée est surmonté d'une plate-bande avec claveaucentral daté 1740.

Cadran solaire portant l'inscription :

FAIT PAR IVES LAFFERER LAN 1726

Corniche en cavet sous le toît.

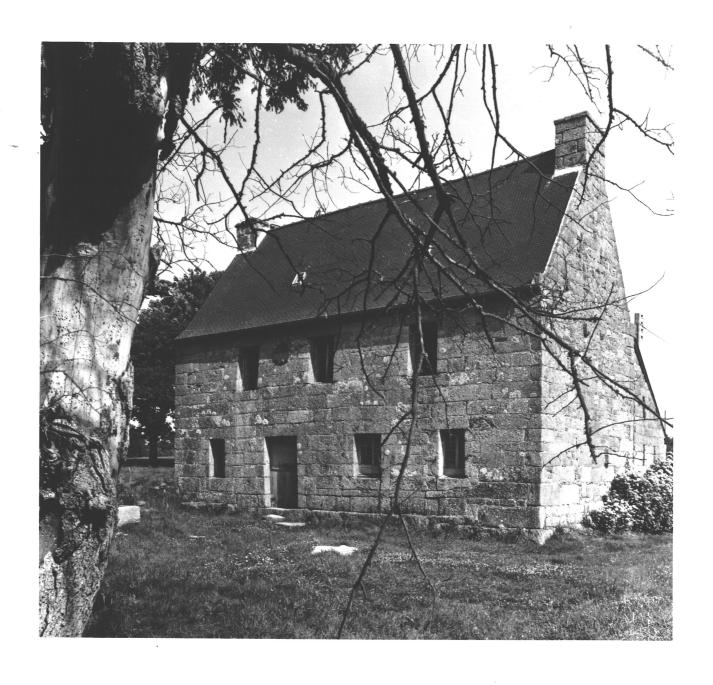
Fig. 1 bis

KERMABLOUZE

Elévation Sud

82.22.238 - cliché ARTUR / LAMBART

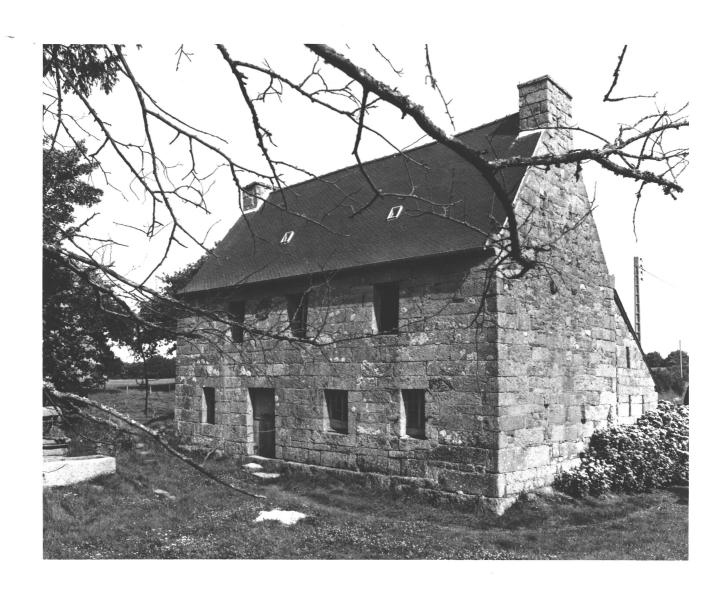
Fig. 1 ter

KERMABLOUZE

Elévation Sud

82.22.239 - cliché ARTUR/LAMBART

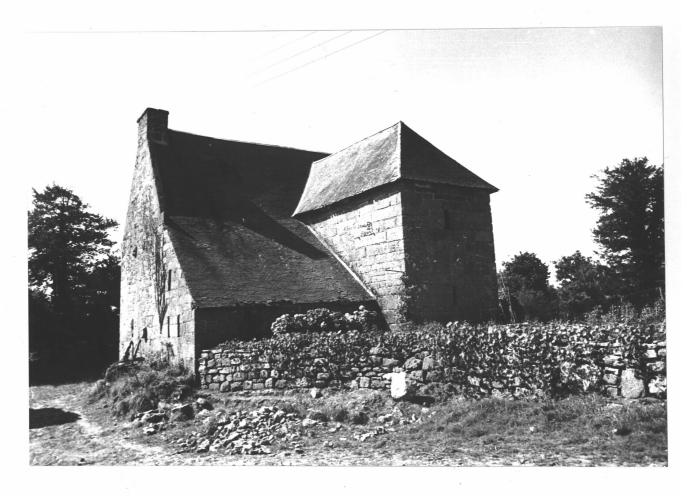
66.22.753 Z

KERMABLOUZE - MAISON

Elévation Nord

- Façade Nord : peu ajourée; appentis aveugle, tour d'escalier ouverte sur son côté Nord de deux baies étroites, mur du corps antérieur aveugle.
- Façades latérales : murs-pignons aveugles. Demi-pignon Est de l'appentis Nord-Est ajouré de trois petites baies.

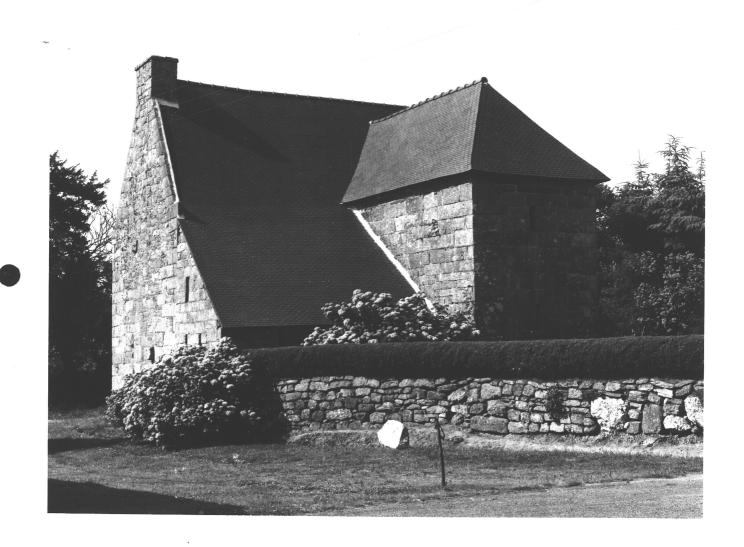
Fig. 2 bis

KERMABLOUZE - MAISON

Elévation Nord

82.22.241 - cliché ARTUR/LAMBART

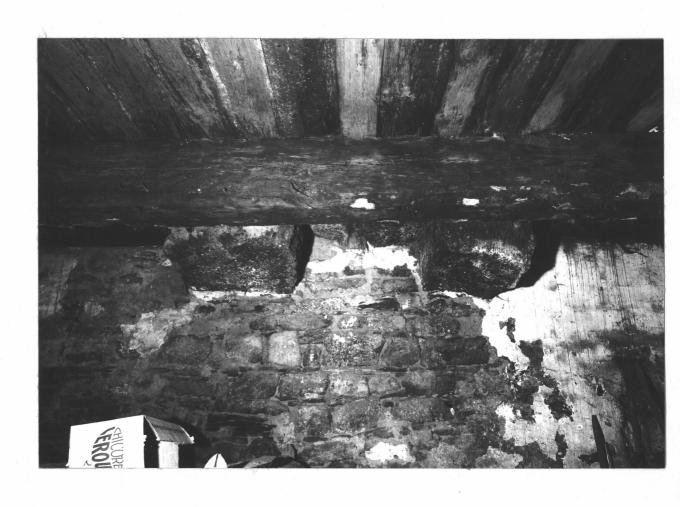
69.22.1284 V

KERMABLOUZE - MAISON

Rez-de-chaussée, pignon Ouest Détail des deux pierres en saillie Cliché DAGORN

Au rez-de-chaussée, cheminée en pignon Est; à l'étage cheminée en pignon Ouest dont le foyer est porté par deux corbeaux, en granite, apparents sous le plancher.

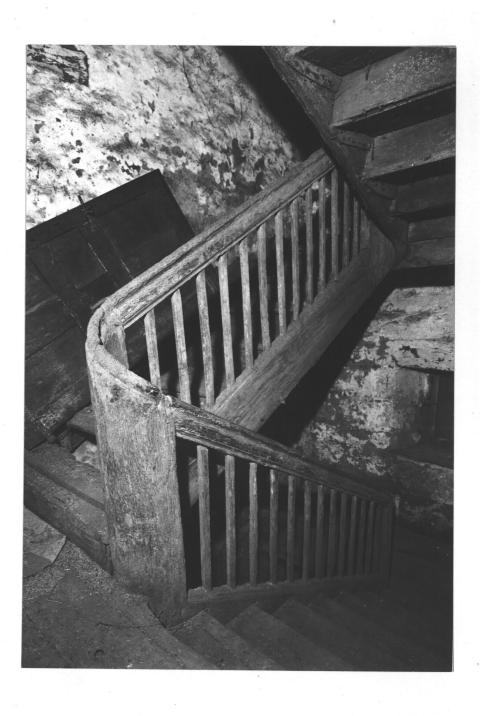
KERMABLOUZE - MAISON Escalier - vue prise du ler étage Cliché DAGORN 69.22.1285 V

Cage de plan rectangulaire, escalier en bois, à deux volées droites en retour avec jour, palier et repos, marches d'assemblage; éclairage au Nord au niveau des repos. Couvrement en charpente.

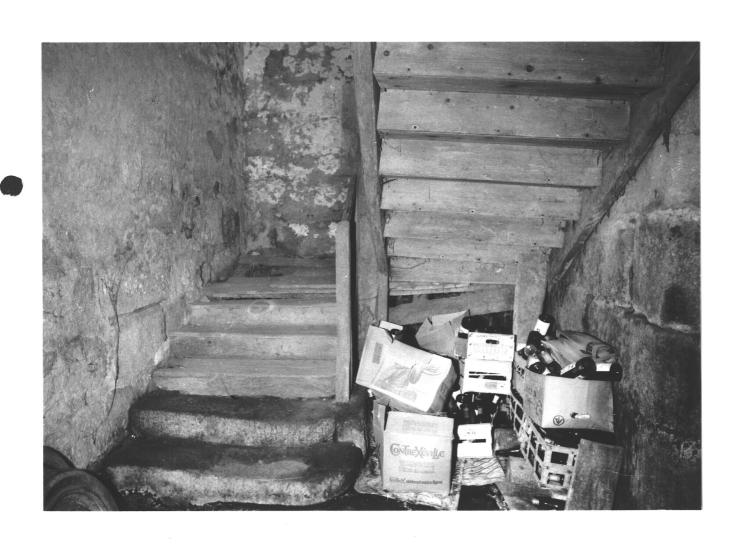
> Escalier, départ 82.22.240 X - Cliché ARTUR/LAMBART FIG.5 bis

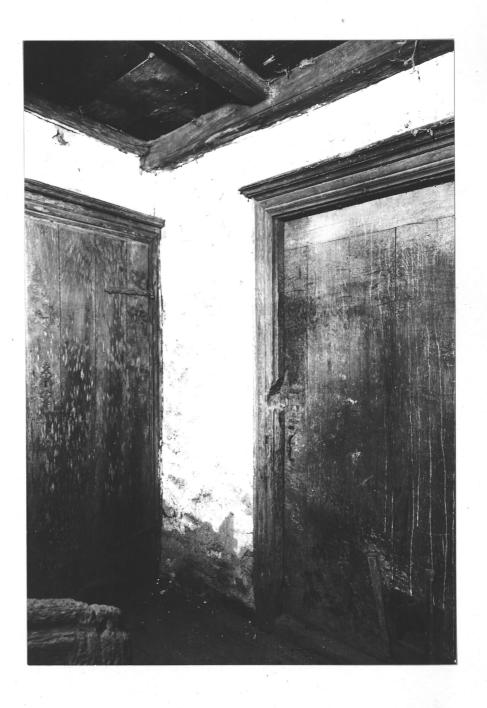
KERMABLOUZE - MAISON

ler étage - palier - détail des ouvertures

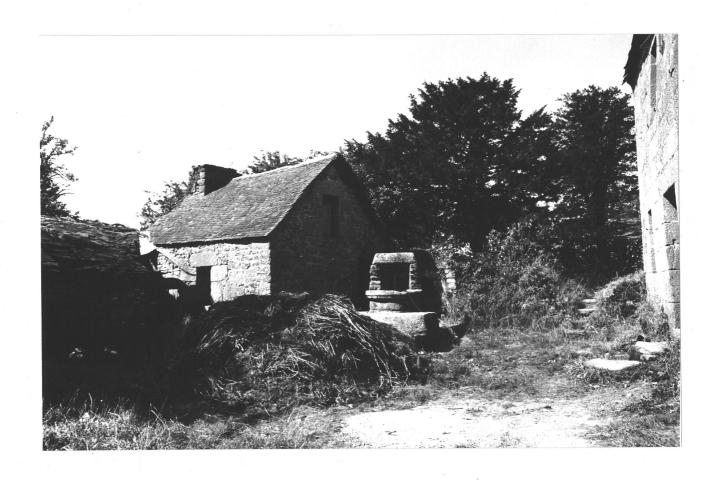
66.22.756 Z

KERMABLOUZE - MAISON

Cour - vue générale communs et puits Cliché DUCOURET

En écart. Maison indépendante et dépendances, déterminant une cour avec puits.

Le puits, devant la maison. En granite, grand appareil réglé, plan circulaire, margelle monolithe saillante, montants moulurés, traverse de section triangulaire, mécanisme en place. Grande auge à côté.

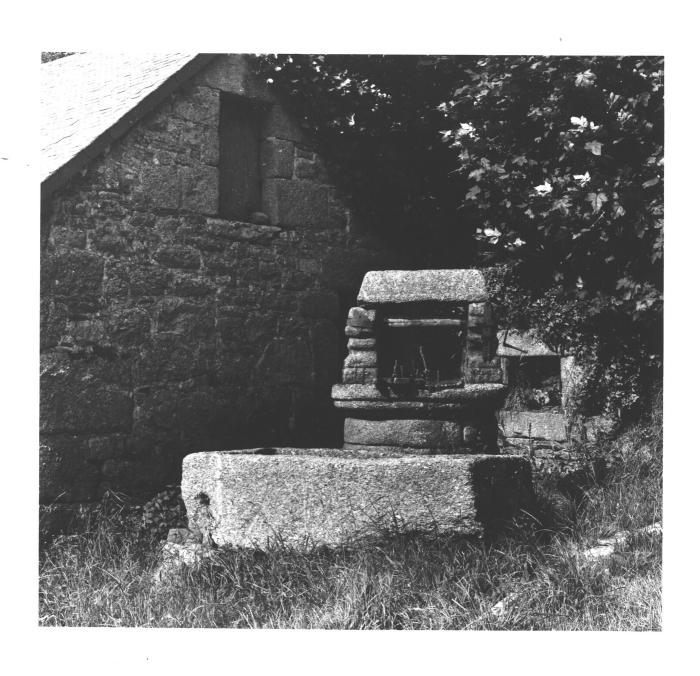
Fig. 7 bis

KERMABLOUZE - MAISON

Puits - vue générale

82.22.243 - cliché ARTUR/LAMBART
