Lustruyen

ferme (1)**C 35 01**

dénomination et titre de l'œuvre

Dossier établi le :	1966	par	Ducouret - Cebron
revu le :	1976	par	Ducouret

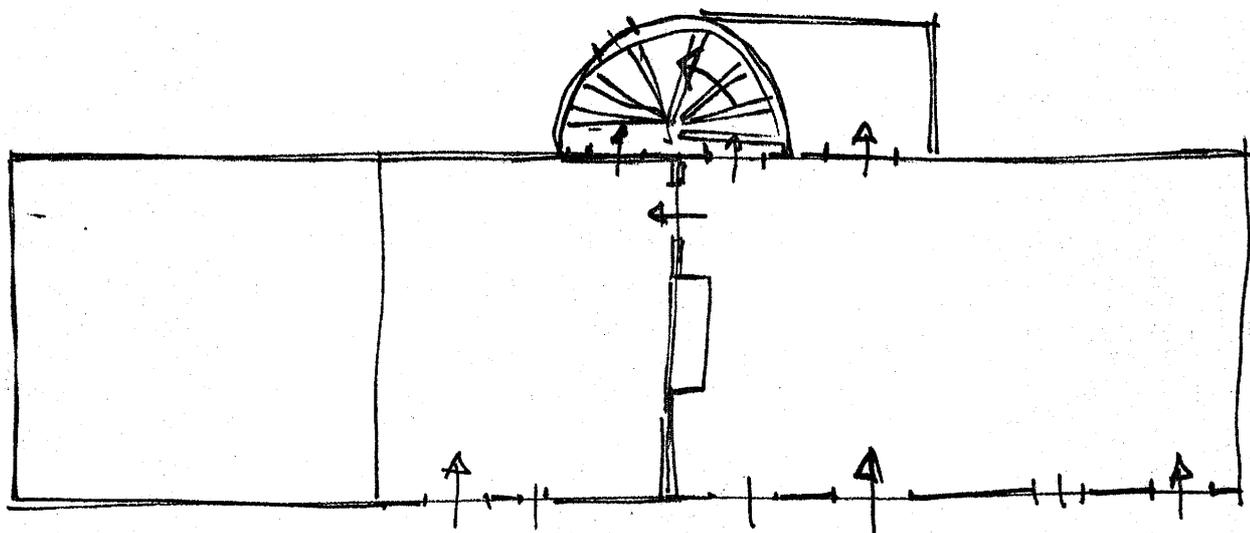
plan au sol.

Une pièce de chaque côté du mur de refend aux deux niveaux. Salle commune à l'Est avec cheminée sur le refend, porte d'accès à la pièce Ouest murée, porte également au Nord, sol en terre battue; la tour d'escalier est située au droit du refend, accès à l'escalier dans l'angle Nord-Ouest de la pièce Est.

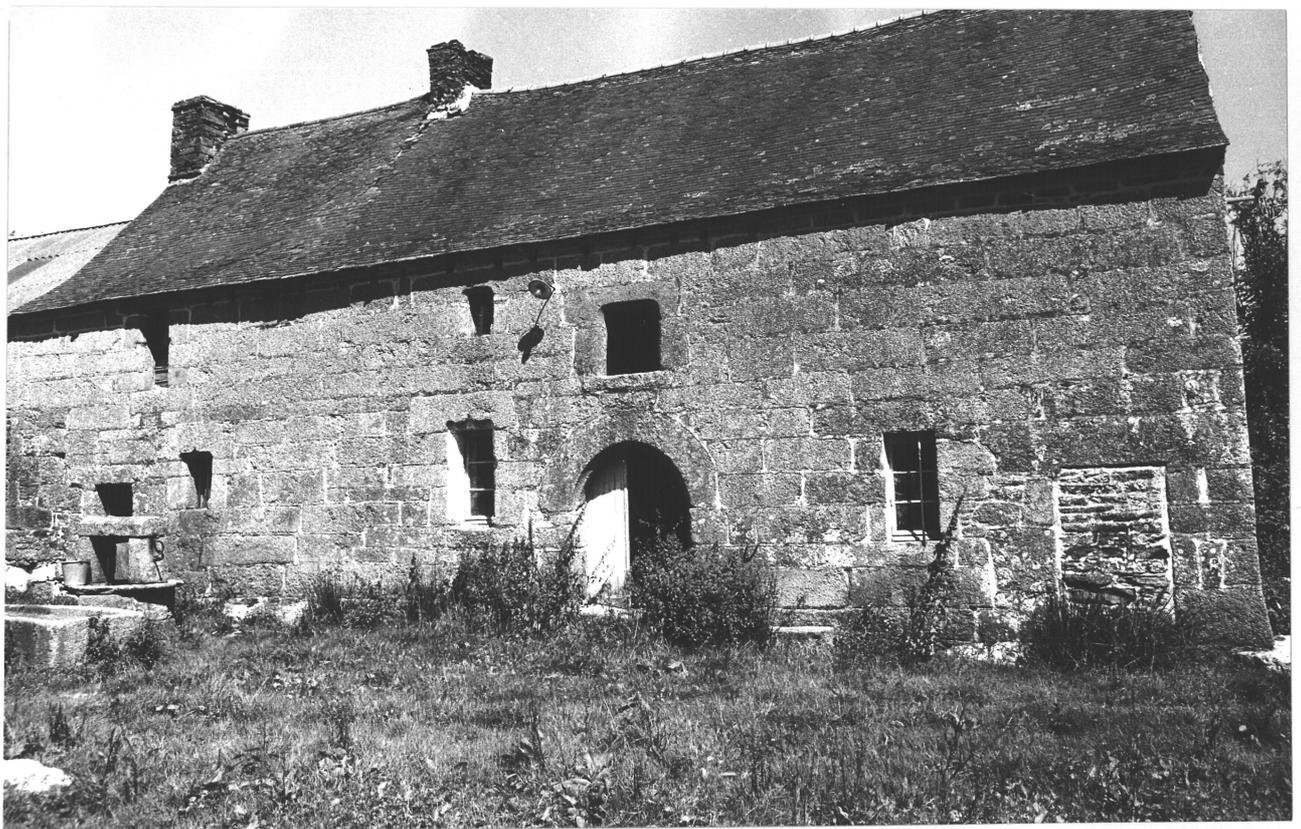
66.22.742 Z

Maison - élévation Sud

- Façade Sud : élévation irrégulière sans travées, deux niveaux d'ouvertures; une porte en plein cintre, deux fenêtres à linteau mouluré en accolade, une porte rectangulaire murée.

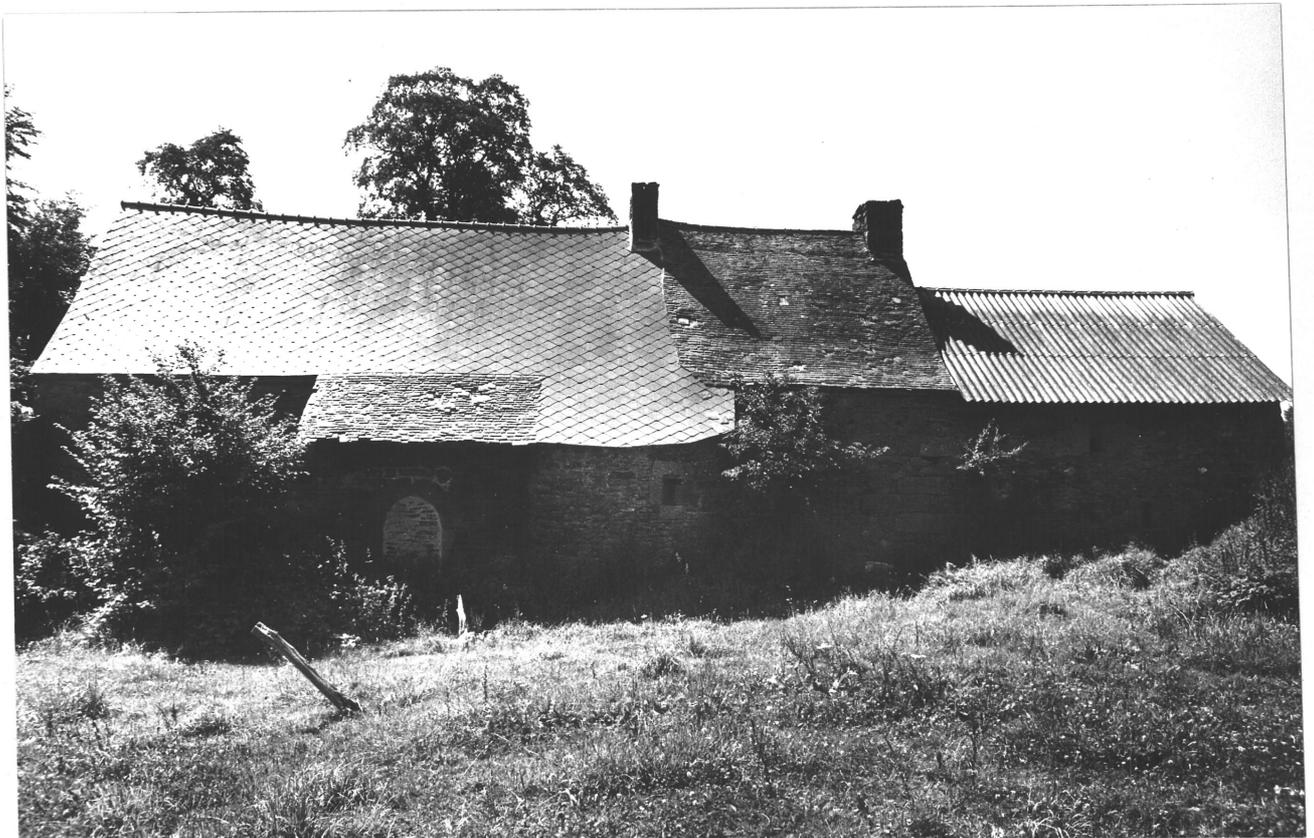
66.22.743 Z

Maison - élévation Nord

- Façade Nord : peu ajourée, une porte plein cintre murée, une fenêtre à linteau en accolade sur la tour d'escalier. Pignons aveugles.

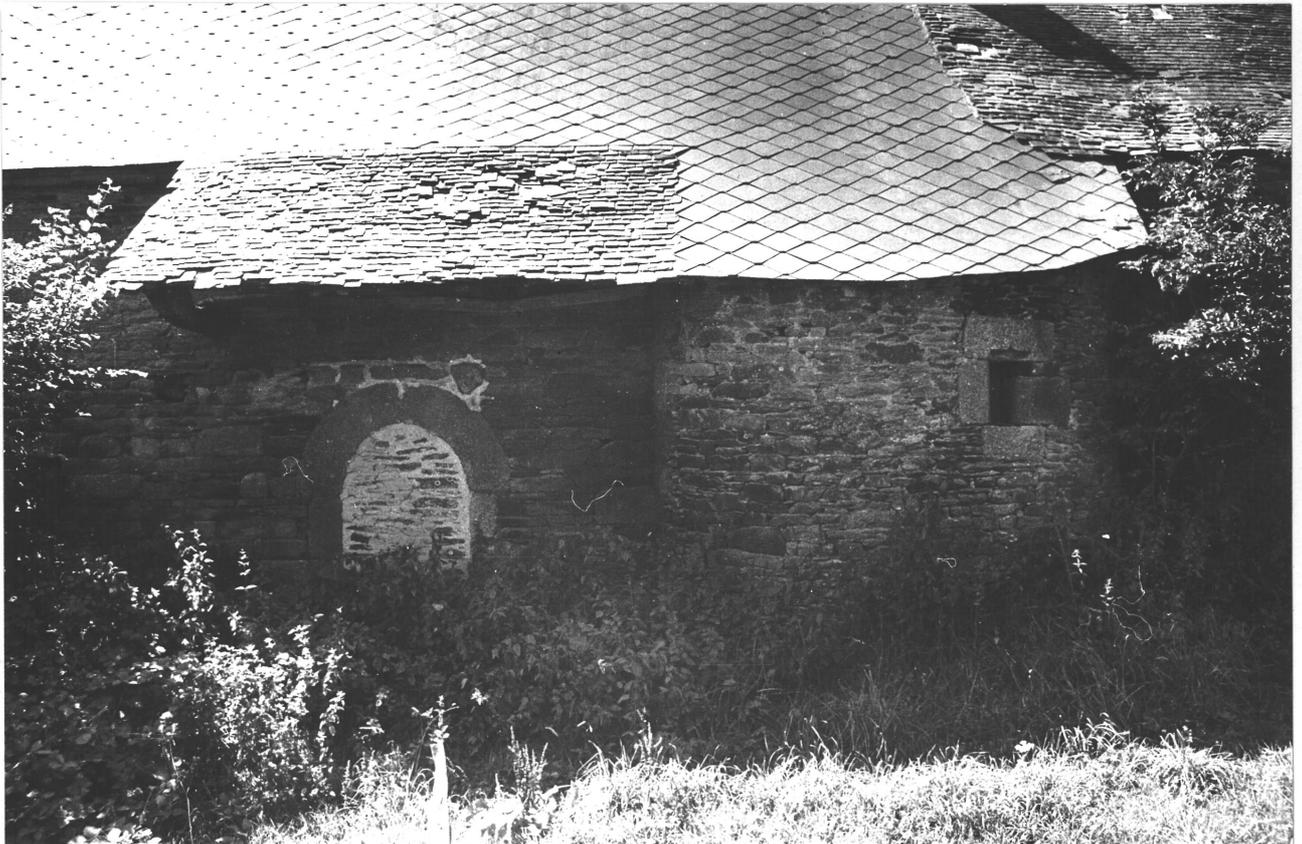
66.22.744 Z

Maison - façade Nord - détail de la
tourelle

Toit à deux versants en ardoise. Tour d'escalier couverte en appentis (prolongement du versant principal).

Escalier intérieur hors-oeuvre, en granite, en vis à marches monolithes portant noyau, tournant à gauche.

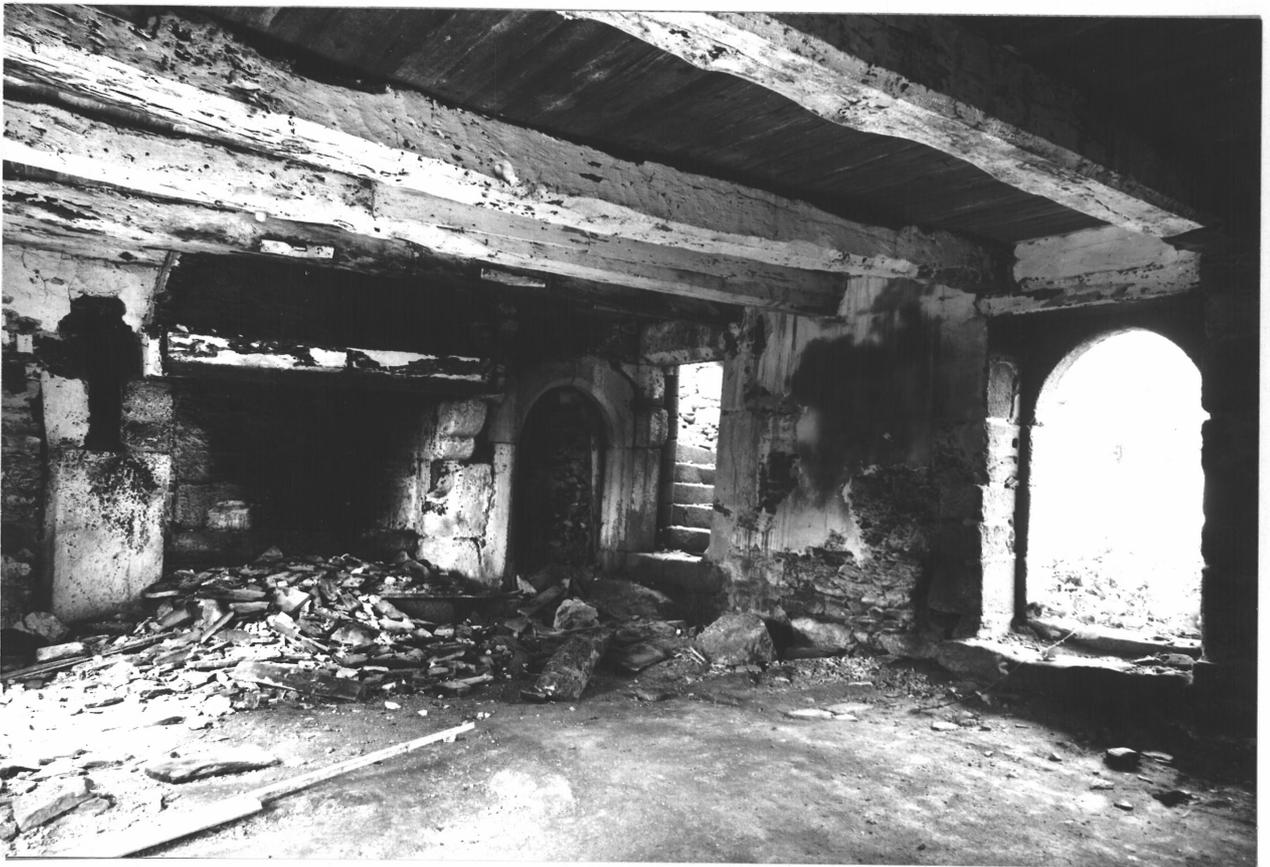
69.22.1282 V

Pièce à l'Est - rez-de-chaussée - vue
de l'angle Nord-Ouest

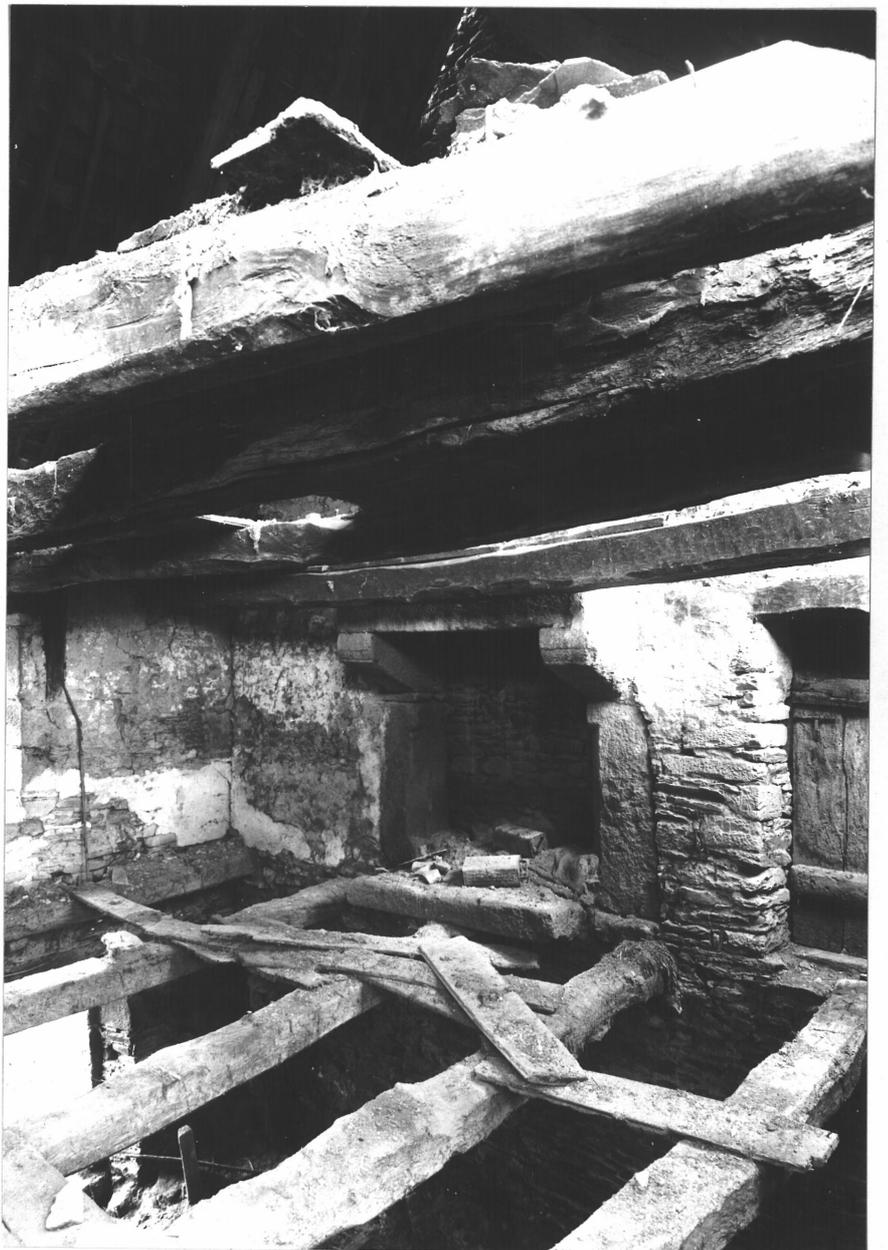
69.22.1283 V

Partie centrale - étage - mur Ouest
cheminée

A l'étage deux pièces avec cheminée desservies par l'escalier.
