Le Couar

MANOIR

LE COUAR - MANOIR

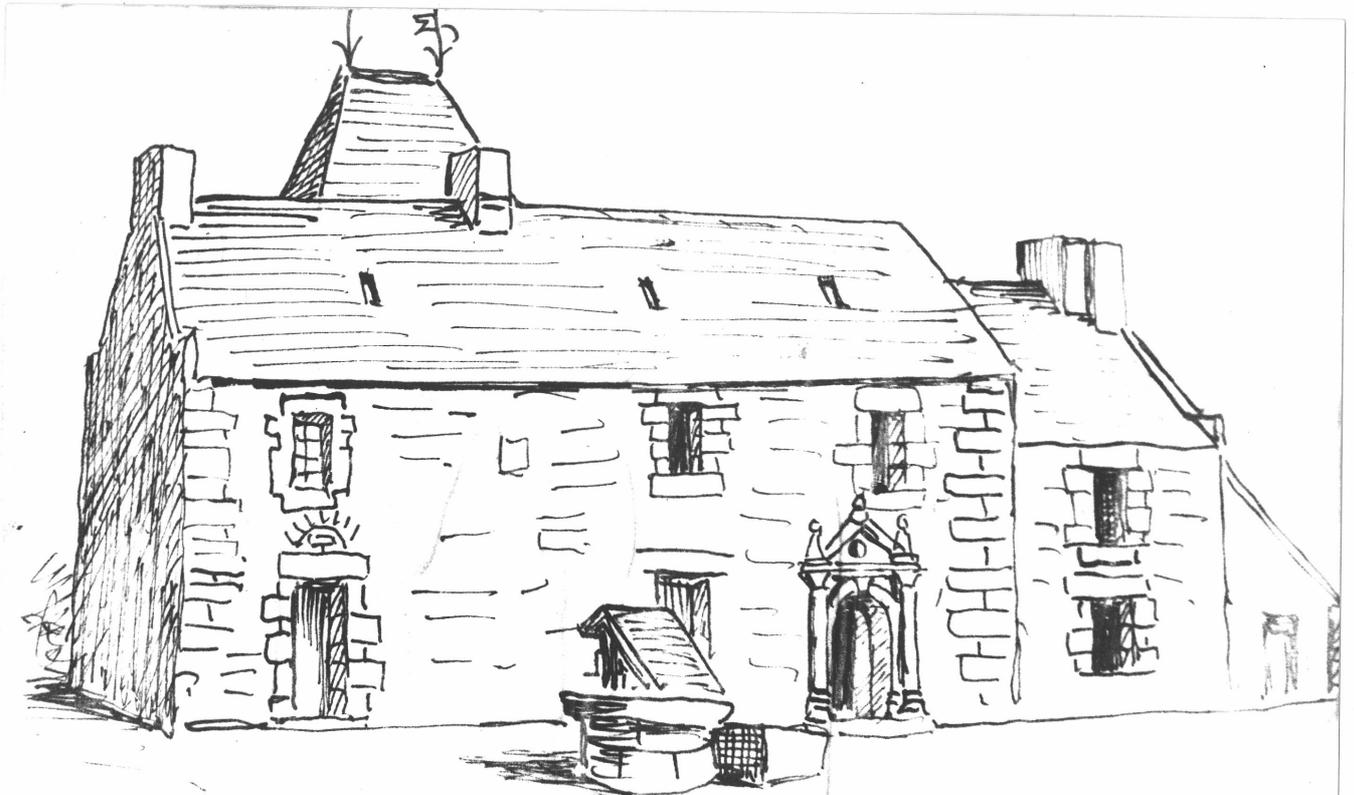
76.22.109 V

dessin Frotier de la Messelière  
(Manoirs des C.D.N. A.D.22 J n°1)

*Le Couar, en Kergrist-Moëlon 31 juillet 1935.*

Un croquis du Vicomte Frotier de la Messelière, daté du 31 juillet 1935, montre le manoir conforme à l'état actuel sauf la toiture de la tour d'escalier qui à cette date était en pavillon; de même le puits devant le logis a aujourd'hui disparu.

Un dessin du Vicomte de la Messelière, daté du 31 juillet 1935, montre que la tour d'escalier avait encore à cette époque un toit en pavillon nettement plus élevé que le toit du corps principal. De même un puits devant le logis a aujourd'hui disparu.

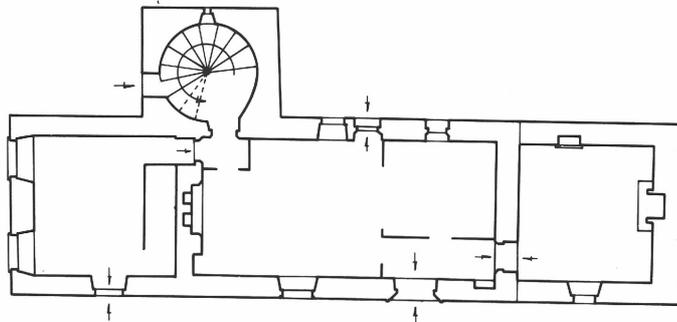
76.22.32 P

MANOIR DE COUAR

Plan

KERGRIST MOELOU	Cotes du Nord
	Manoir de Couar	
R. Tromeur	Y. Charpentier	1966

Bâtiment de plan rectangulaire allongé, divisé par un mur de refend, avec tour d'escalier en hors oeuvre en façade postérieure. Rez-de-chaussée, étage et comble. Appentis à l'Est.

Deux pièces aux deux niveaux habitables de chaque côté du mur de refend, les pièces Est étant deux fois plus longues que les pièces Ouest.

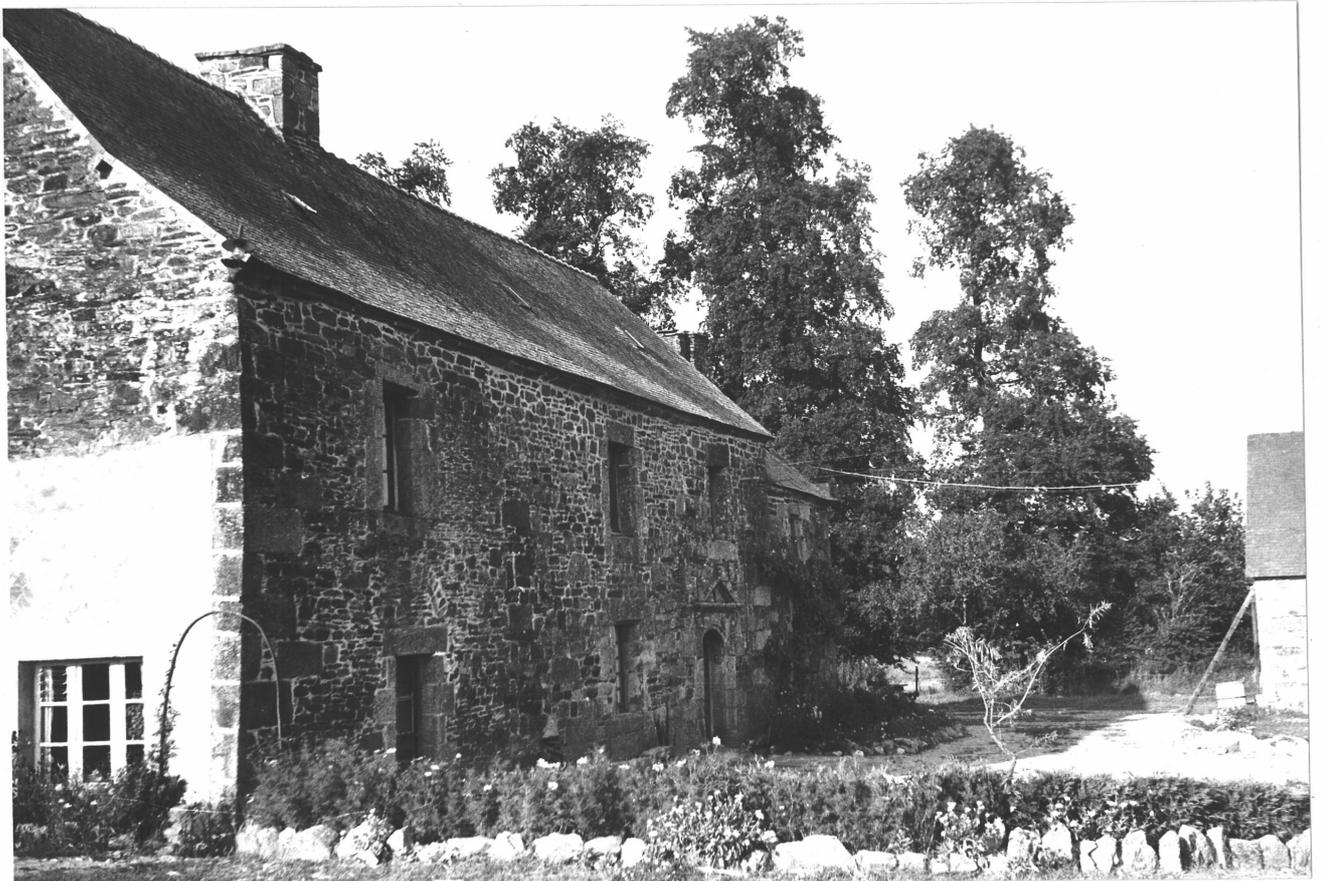
66.22.722 Z

Vue de situation prise du Sud-Ouest

Manoir isolé, cour devant ouverte bordée de dépendances; accès au manoir par une rabine; à l'entrée de celle-ci, deux colonnes rondes. Façade antérieure au Sud.

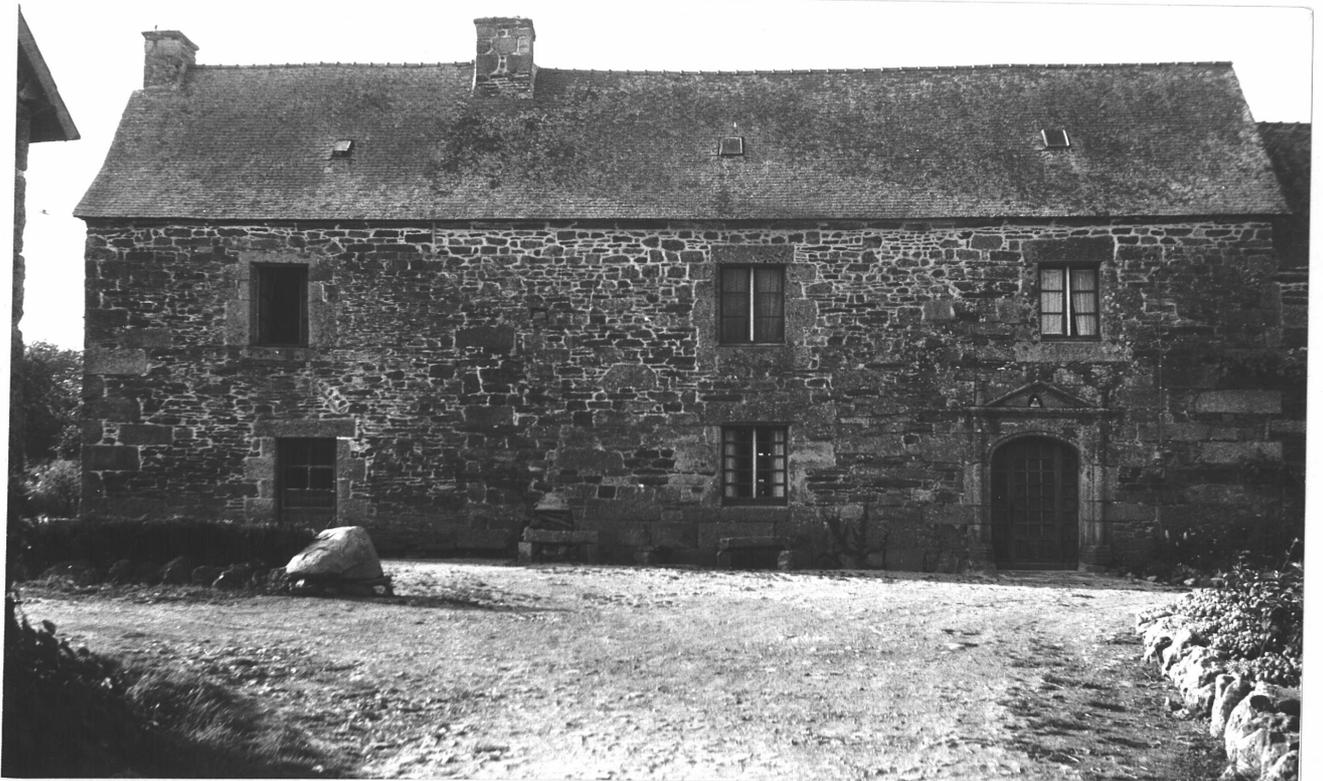
66.22.720 Z

Elévation Sud

Façade antérieure. Élévation à trois travées irrégulières sans symétrie; porte dans la travée droite, en anse de panier moulurée en doucine, flanquée de colonnettes engagées portant un fronton triangulaire

avec petite niche au tympan. Dans la travée gauche, autre porte et fenêtre à linteau mouluré de deux accolades. Corniche sous l'égoût du toit.

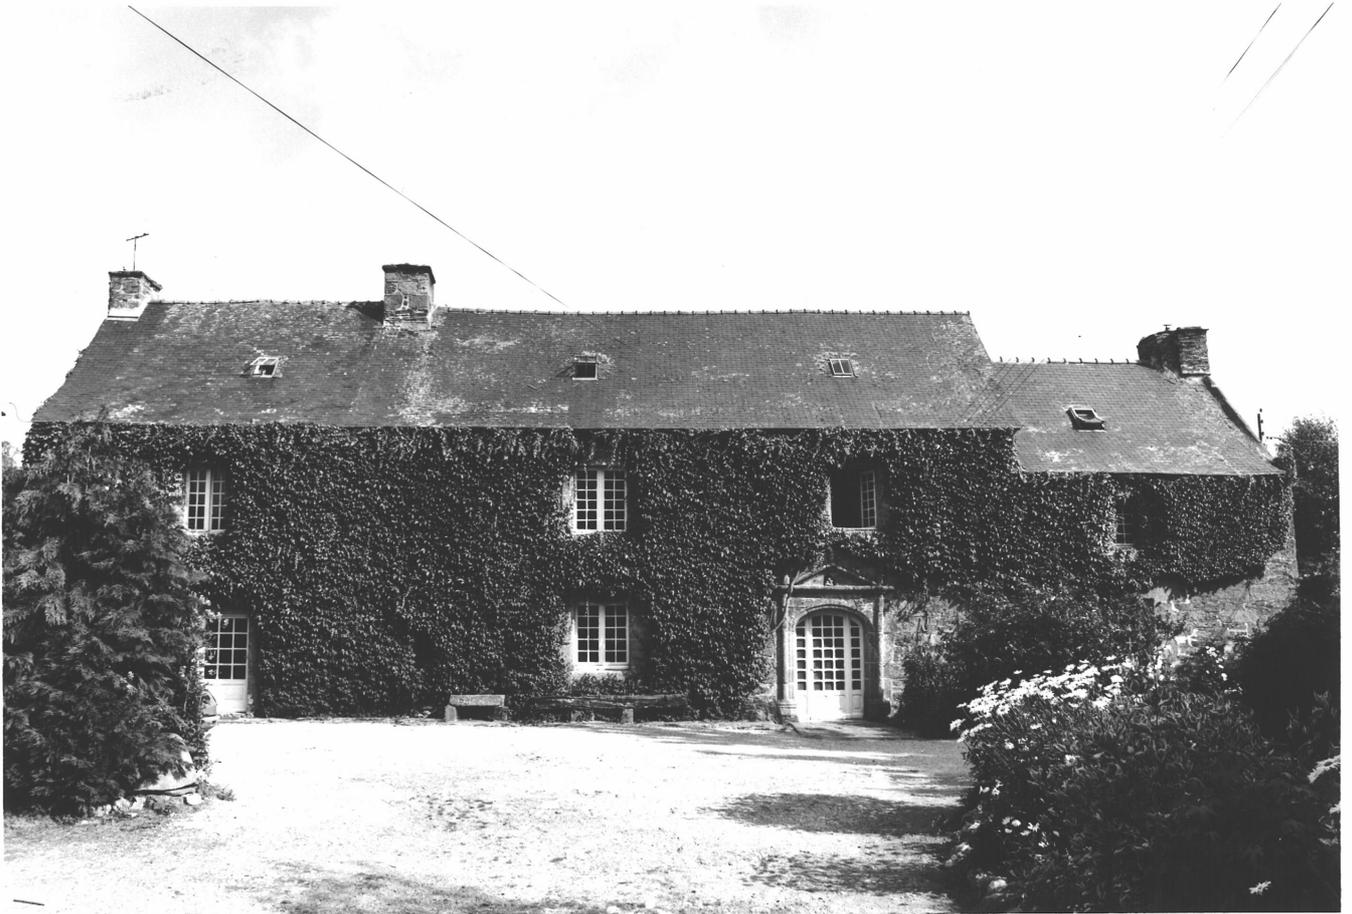
82.22.273 - cliché ARTUR/LAMBART

Elévation Sud

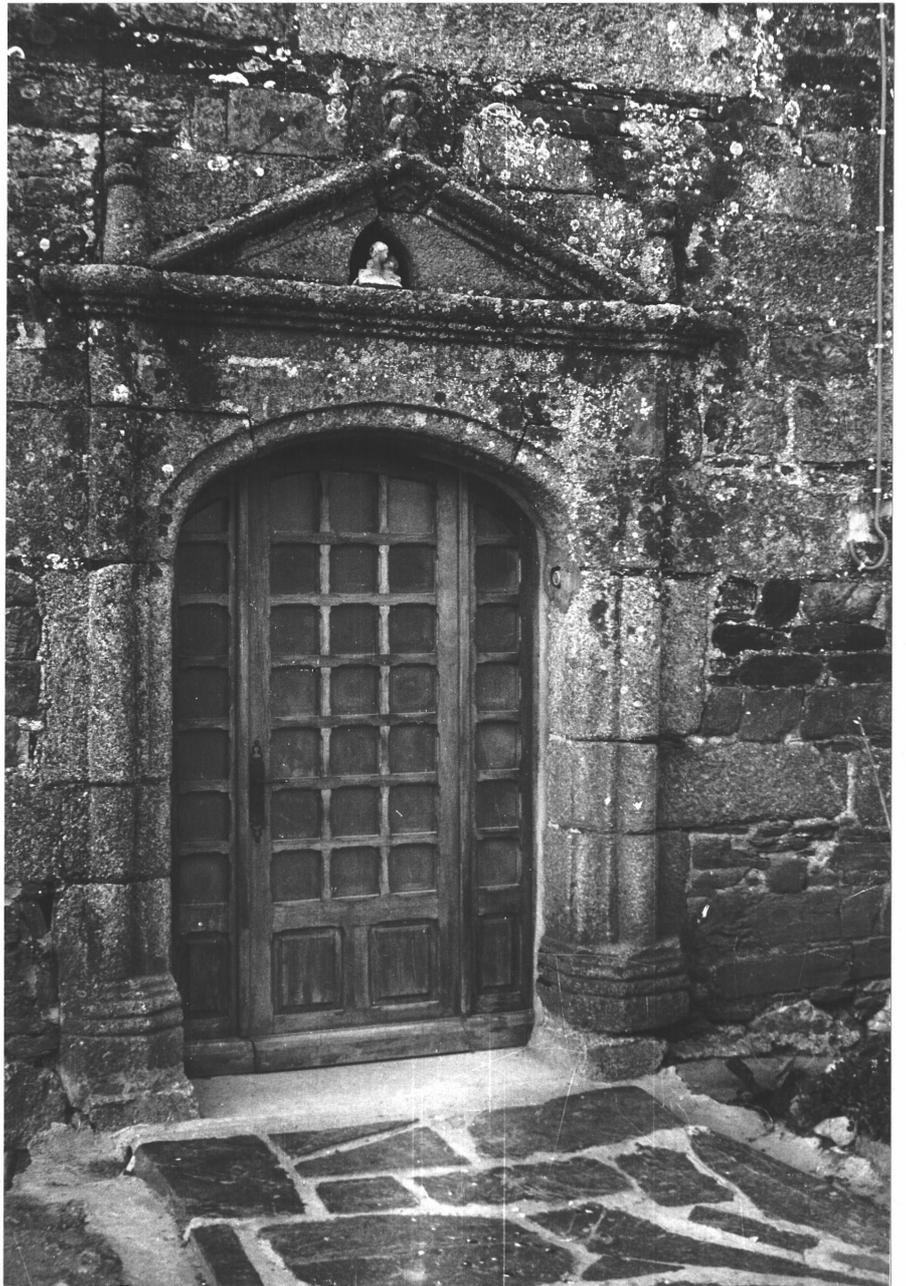
66.22.723 Z

Façade Sud - détail de la porte

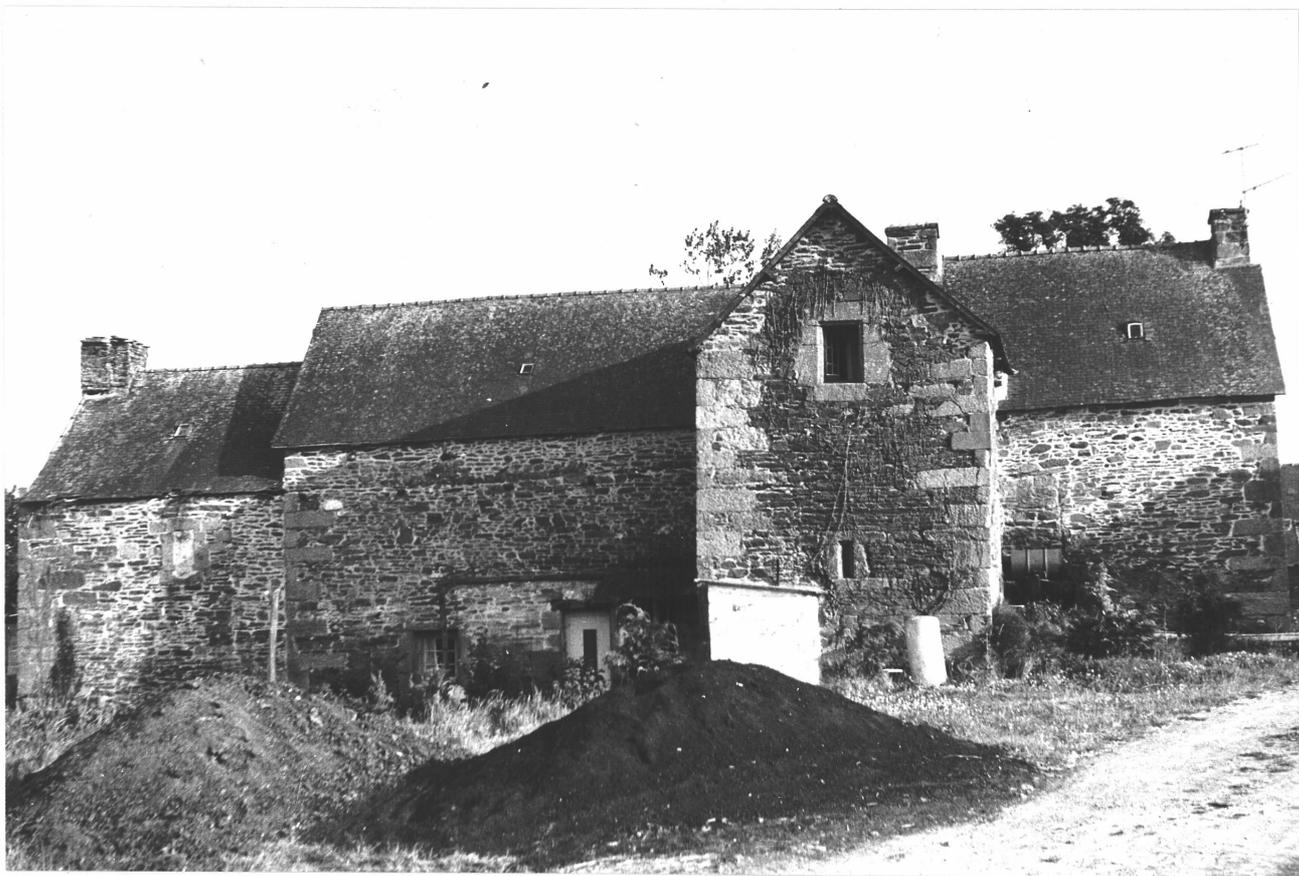
66.22.721 Z

Elévation Nord

Façade postérieure peu ajourée; tour d'escalier de plan rectangulaire plus haute que le corps principal, certaines ouvertures remaniées.

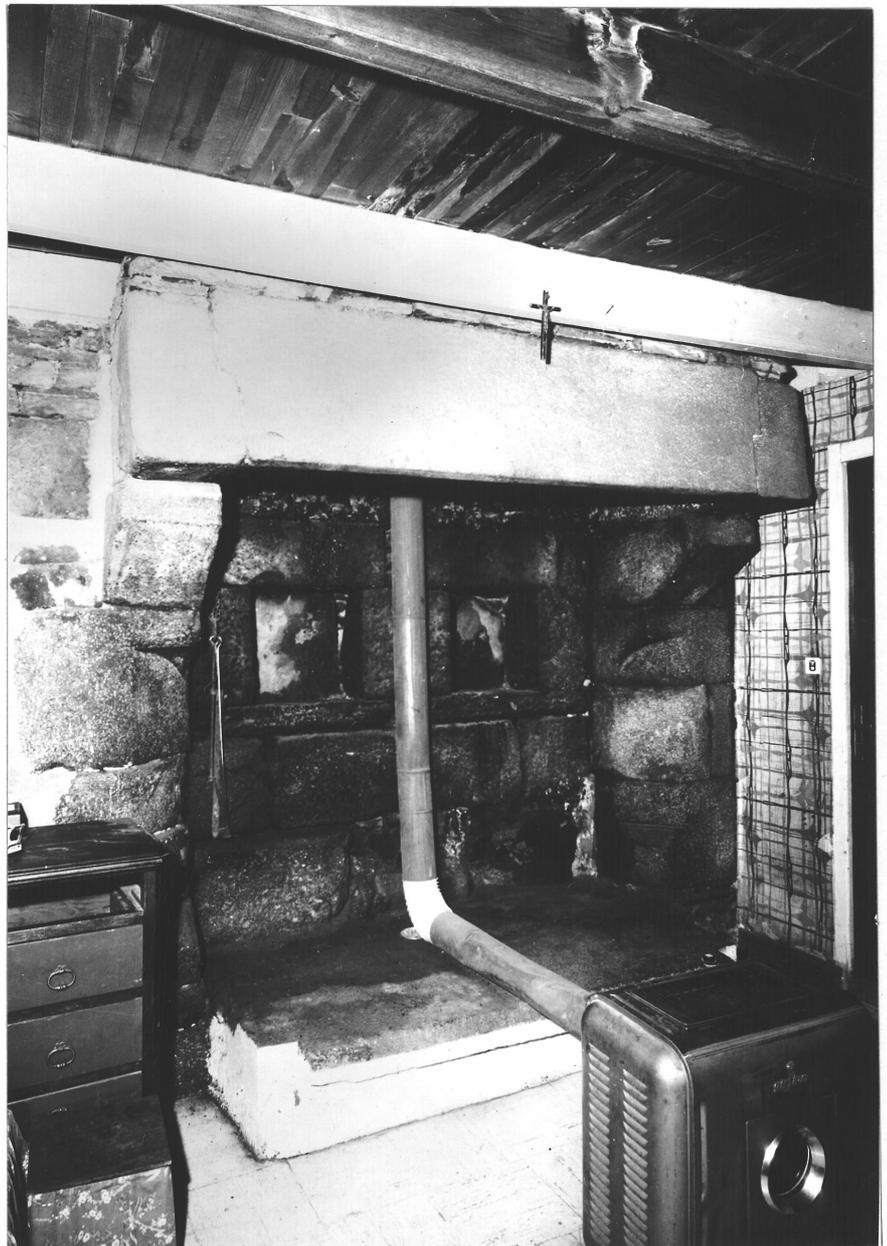
69.22.1280 V

Rez-de-chaussée - pièce centrale - mur  
Ouest - cheminée

Au rez-de-chaussée, les deux pièces communiquent directement par une porte dans le refend; à l'étage les deux pièces sont desservies séparément par deux portes (linteau en accolade) ouvrant sur le palier de l'escalier de part et d'autre du mur de refend. Cheminée de la pièce Est, mur Ouest : type engagé, grand appareil de granite, piédroits largement chanfreinés, consoles à pan coupé, linteau à crossettes, deux niches dans le coeur (fig. 5).
