Kergrist Moëlou

EGLISE dite Chapelle Notre-Dame

État de conservation : en ruines

Établi en 12 août 1966 par DEPIERRE

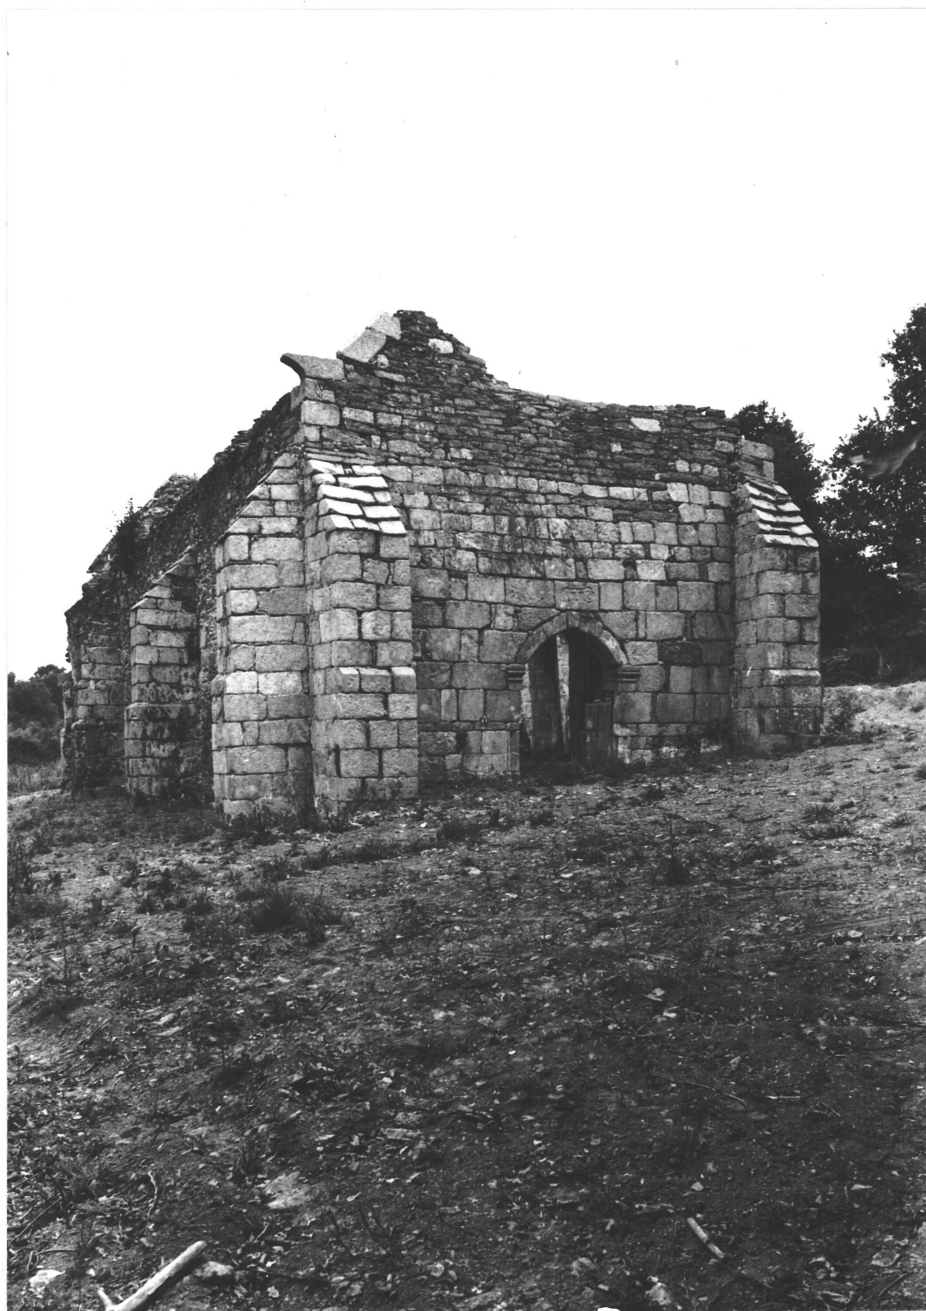
76.22.267 X

Vue générale de la façade Ouest

\* Façade Ouest (fig. 2, 7 et 8).

Mur-pignon en ruines, épaulé aux angles Nord-Ouest et Sud-Ouest par deux contreforts jumelés d'équerre (fig. 2). Partie basse du mur en appareil de granite, partie haute en maçonnerie de schiste. Marques de tâcherons sur le seul contrefort Nord-Ouest (cf. Annexe 4). Porte en arc plein cintre reposant sur deux impostes moulurées (fig. 7), bases des ébrasements moulurés de colonnes reposant sur des bases prismatiques à l'extérieur s'amortissant en sifflet à l'intérieur.

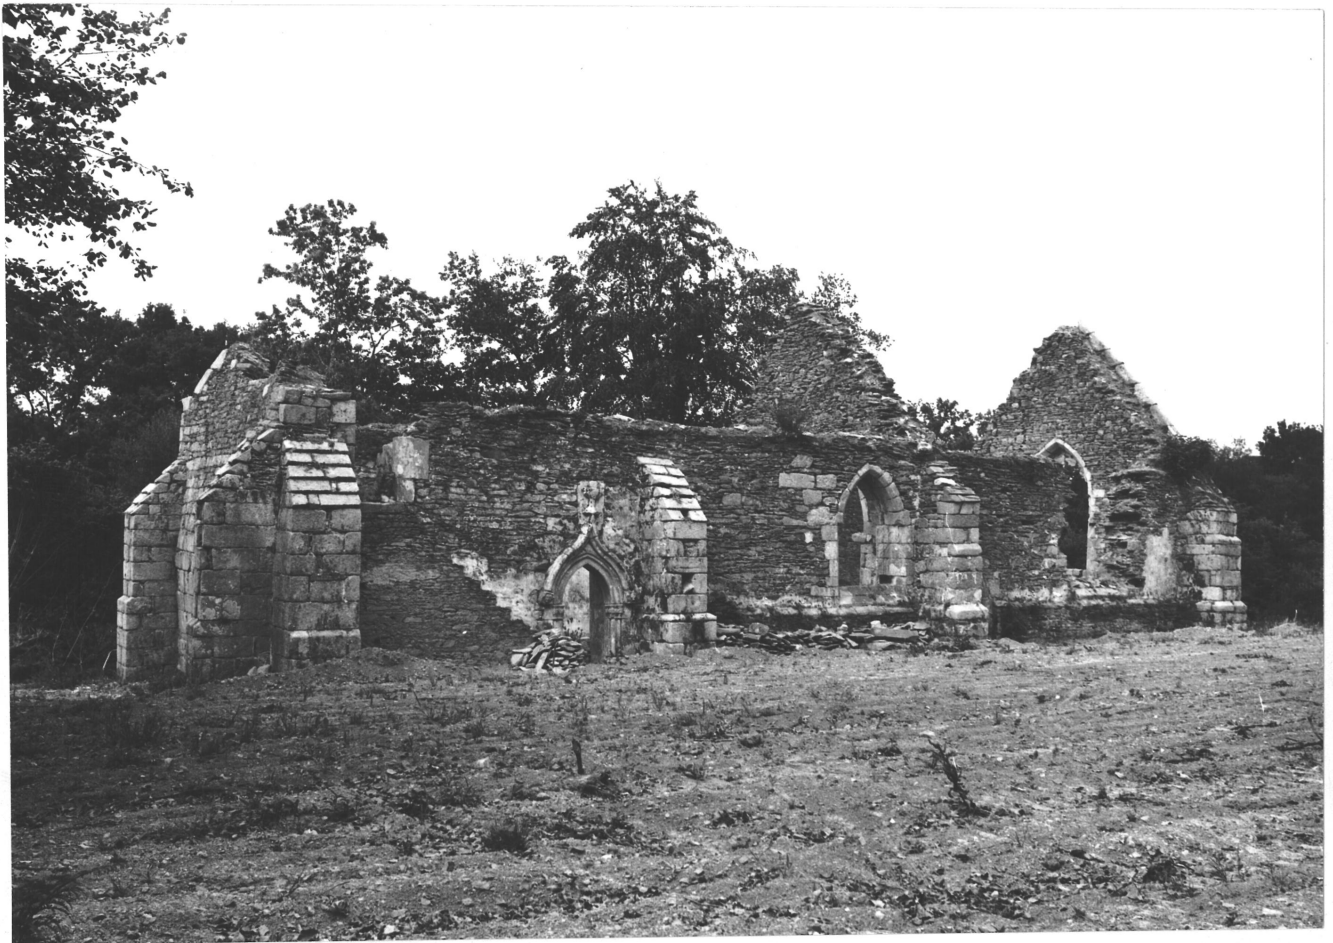
76.22.266 X

Vue générale de la façade Sud prise du Sud-Oues

\* Façade Sud (fig. 3, 9 à 15 et Pl. I).

Scandée en trois travées par deux contreforts.

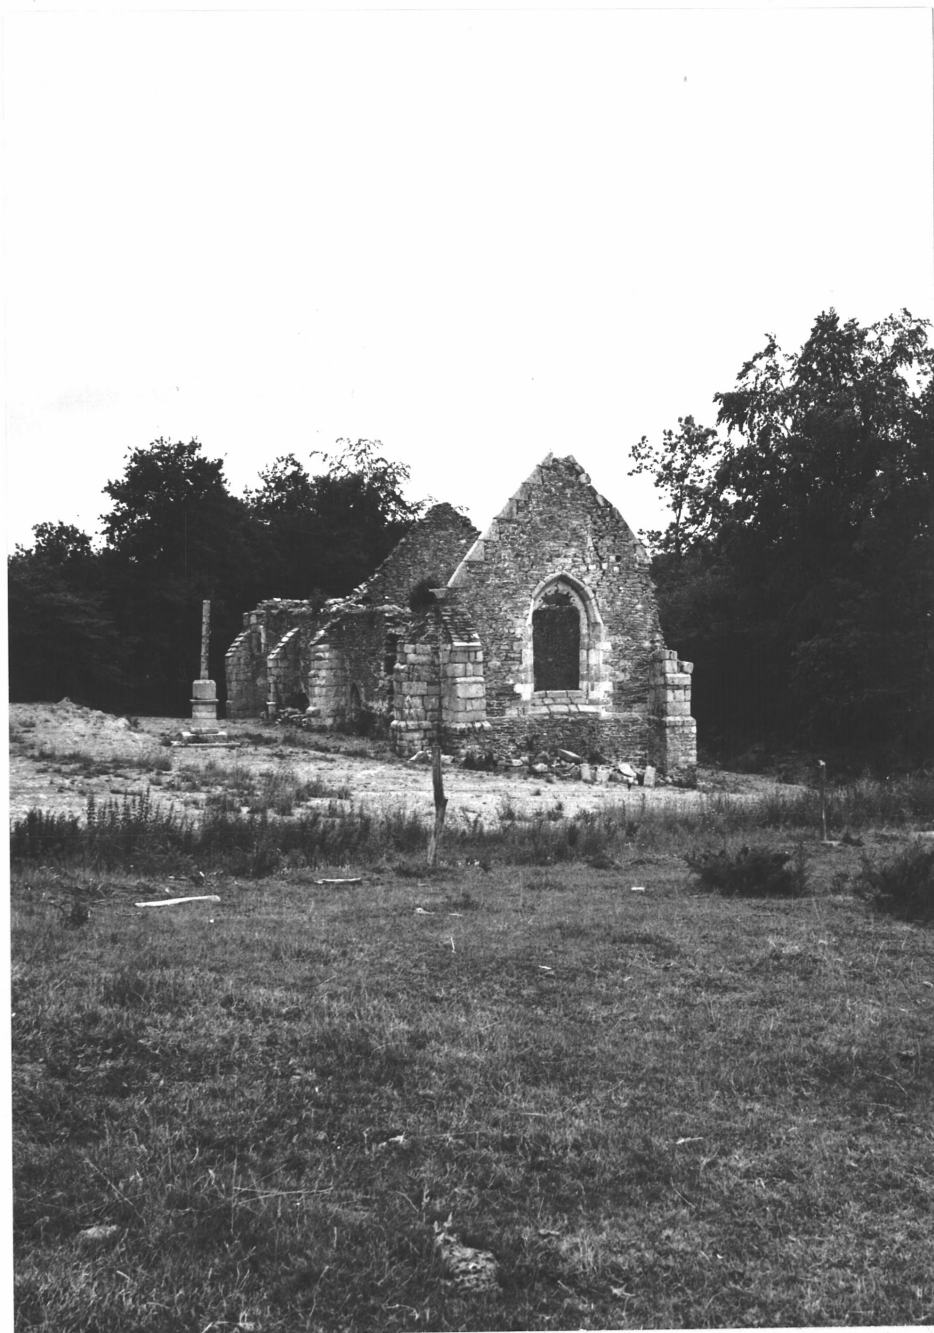
76.22.245 X

Vue générale de situation prise de l'Est

\* Façade Est (fig. 4, 5, 16).

Mur-pignon ouvert d'une fenêtre axiale, de structure identique à la fenêtre de la deuxième travée (fig. 14) traces de réseau de remplage. Un fragement est déposé au presbytère (fig. 21).

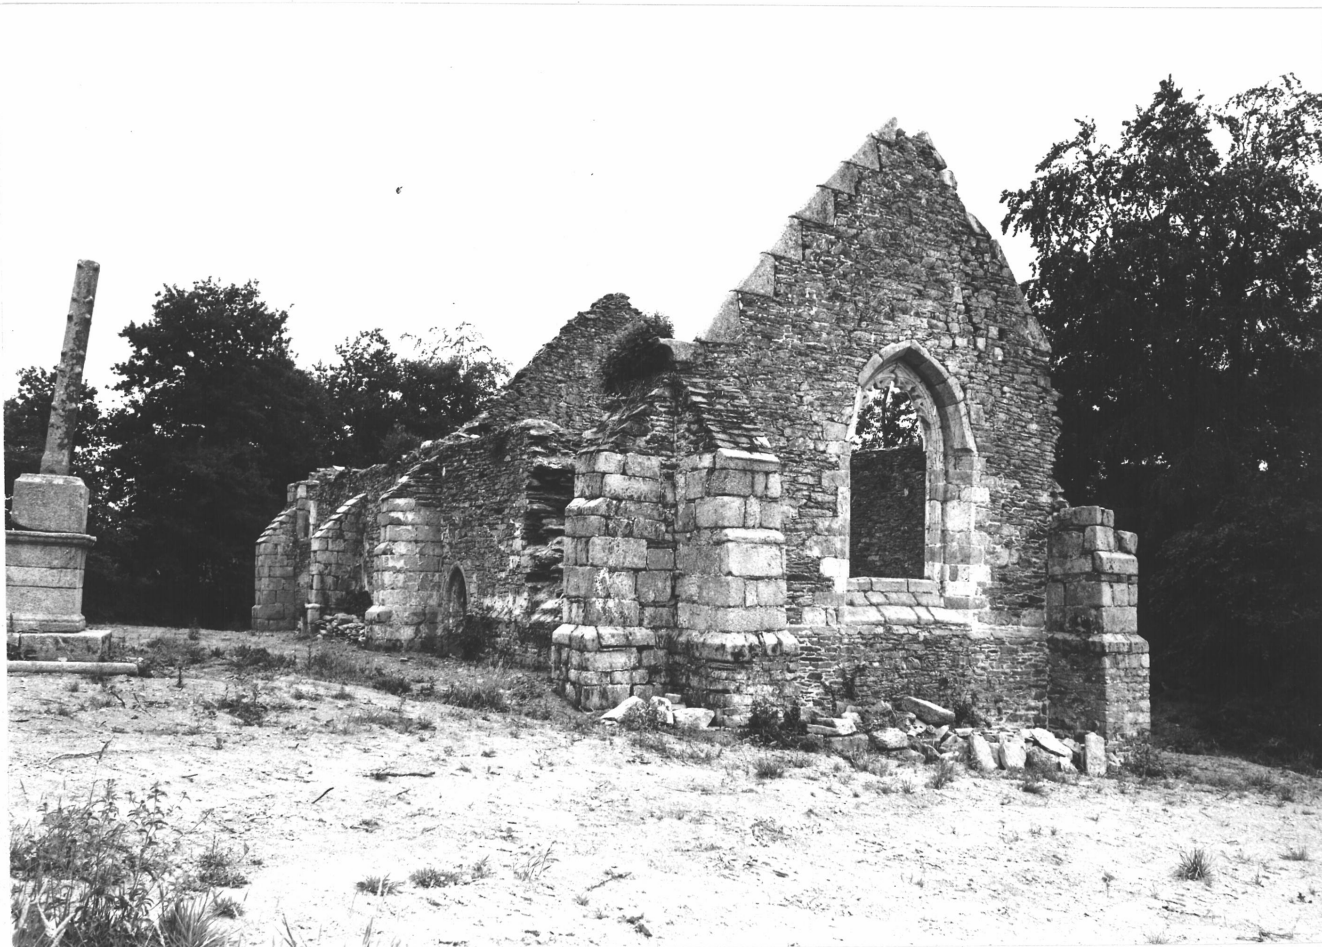
76.22.246 X

Vue générale prise du Sud-Est

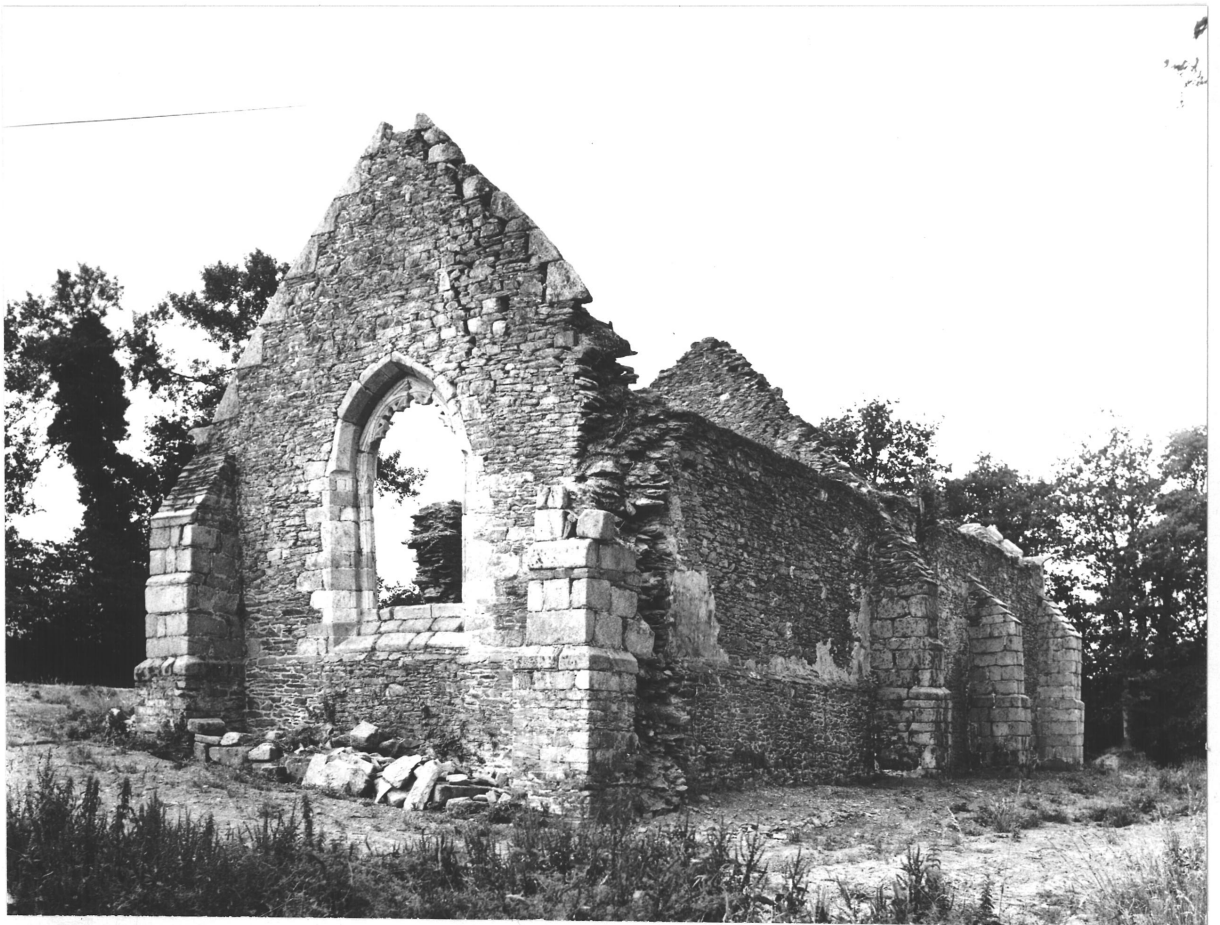
76.22.251 X

Vue générale prise du Nord-Est

\* Façade Nord (fig. 6).

De construction homogène, épaulée de contreforts identiques à ceux de l'élévation Sud tant dans leur forme que dans leur appareillage (disposition et nombre des glacis). Façade aveugle.

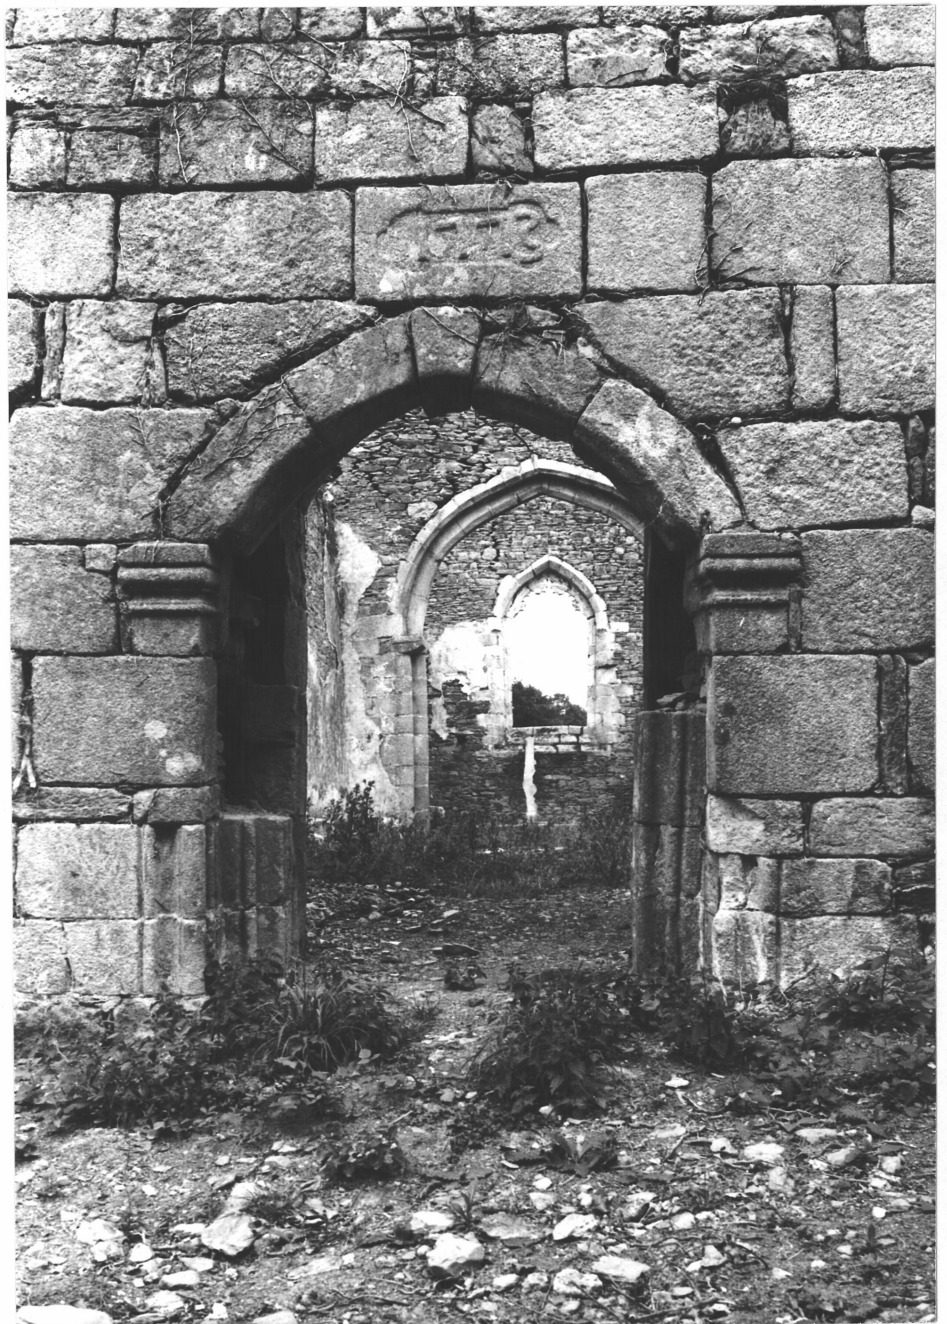
76.22.268 X

Elévation Ouest, détail de la  
porte datée 1773

La principale modification a affecté le pignon du mur Ouest remonté d'abord en 1668 et à nouveau remanié en 1773. A ce moment la porte a été modifiée : la base des piédroits a été laissée en place mais les travaux ont consisté en un épaississement<sup>du</sup> parement intérieur du mur et en une reprise de l'arc (cette dernière vraisemblablement en 1773). La retraite dans le mur intérieur était destinée à soutenir une tribune (cf. texte de 1788) à laquelle on accédait de l'extérieur par une porte haute située à l'extrémité Ouest du mur Sud de la nef. D'après Gaultier du Mottay ce "jubé" était sculpté.

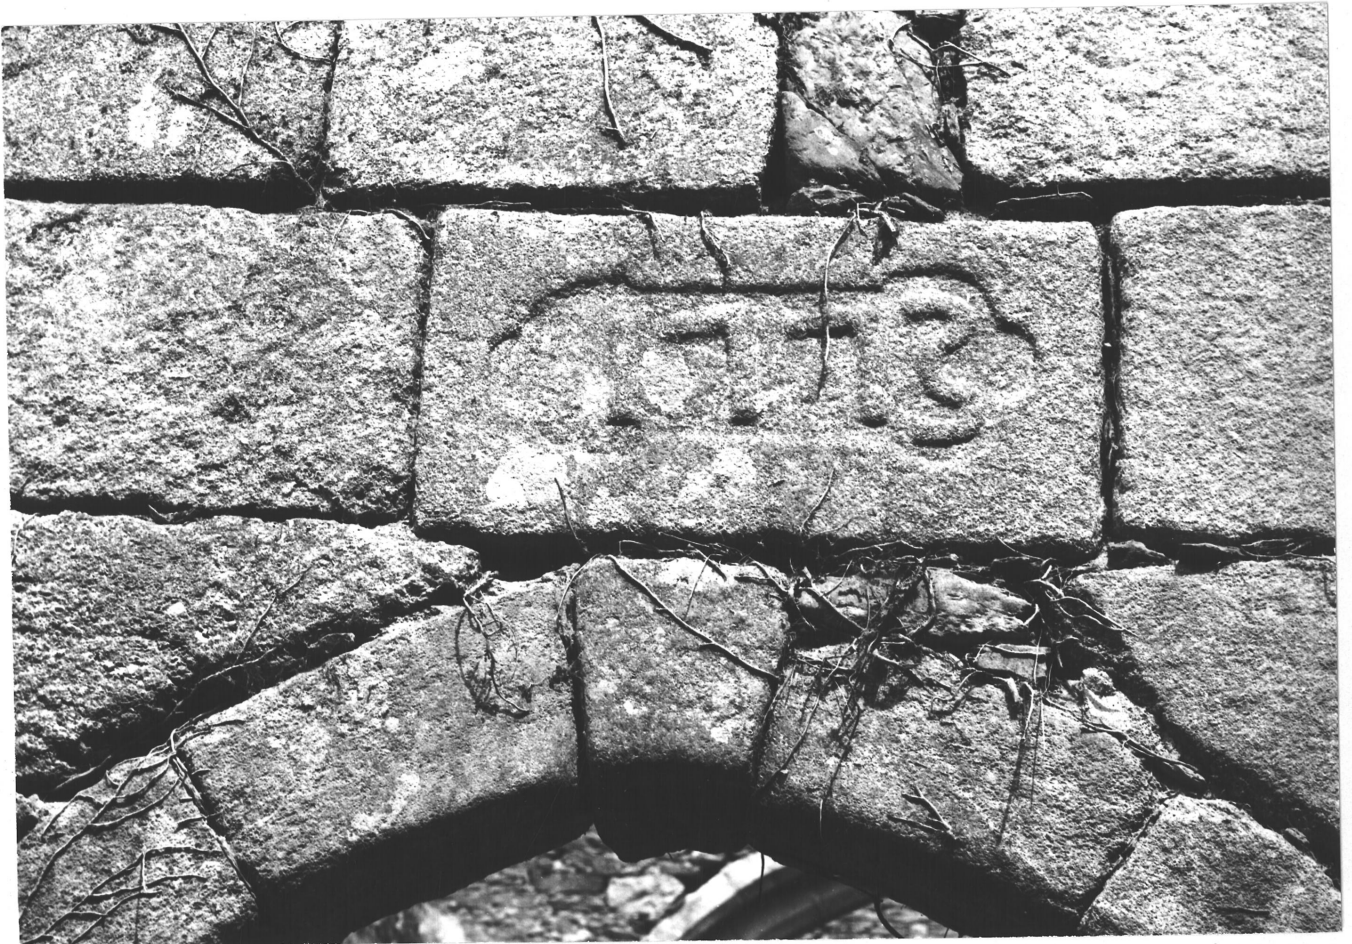
76.22.269 X

Elévation Ouest, détail du cartouche  
portant la date 1773 au-dessus de la  
porte

Date 1773 gravée dans un cartouche sur une pierre au-dessus de la clef d'arc (fig. 8).

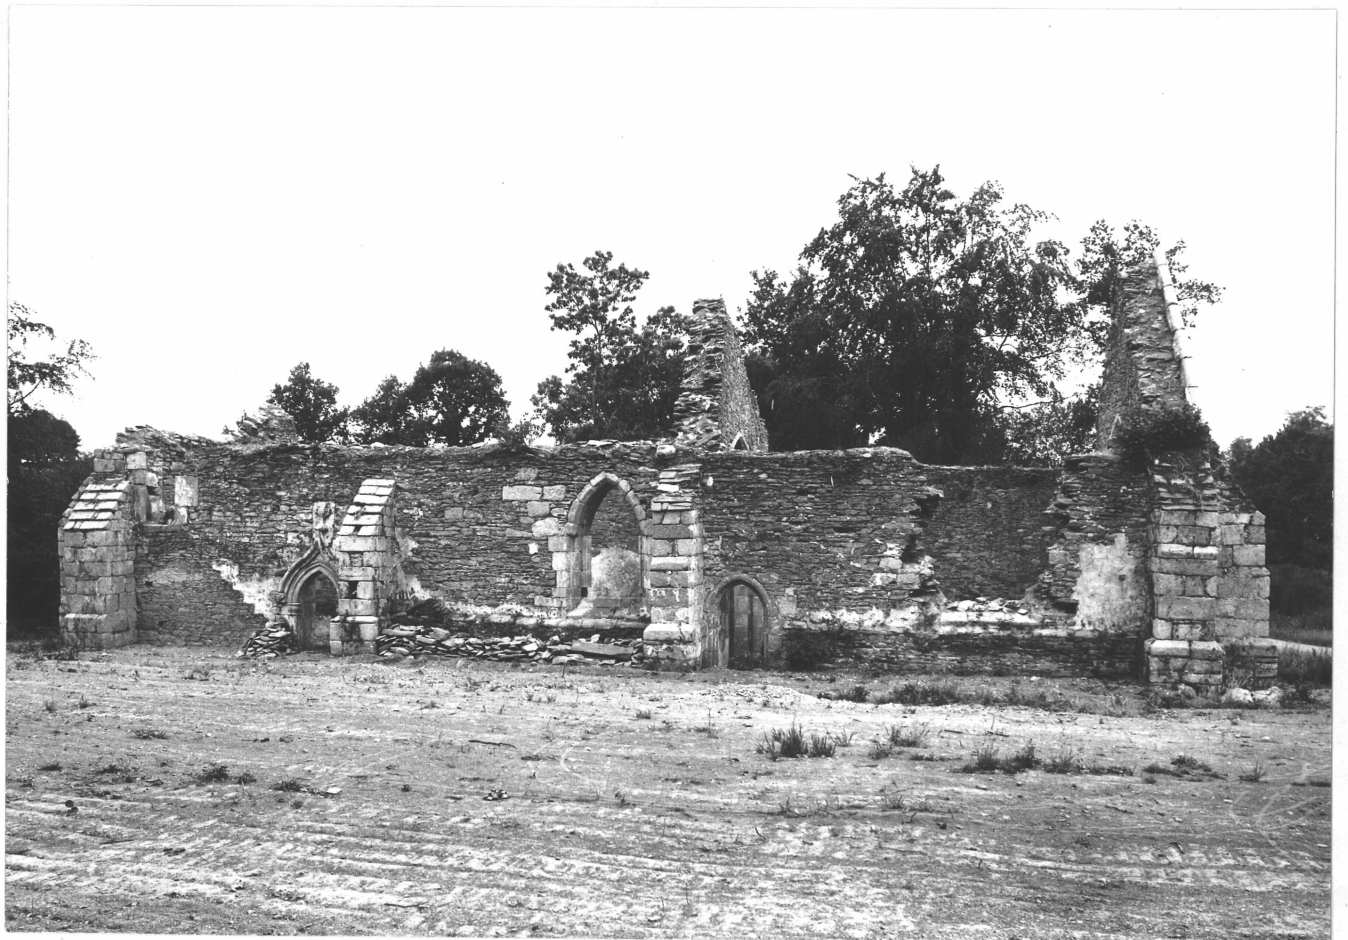
76.22.248 X

Vue du mur Sud de la nef

Porte (fig. 10) en arc brisé mouluré de tores; piédroits à colonnettes à chapiteaux feuillagés (fig. 13) et bases moulurées à tores; archivolt en accolade reposant sur des culots sculptés (fig. 12) et amortie par un fleuron sculpté en demi-relief (fig. 11) orné d'une tête. Dans le corps du contrefort : niche rectangulaire (fig. 9).

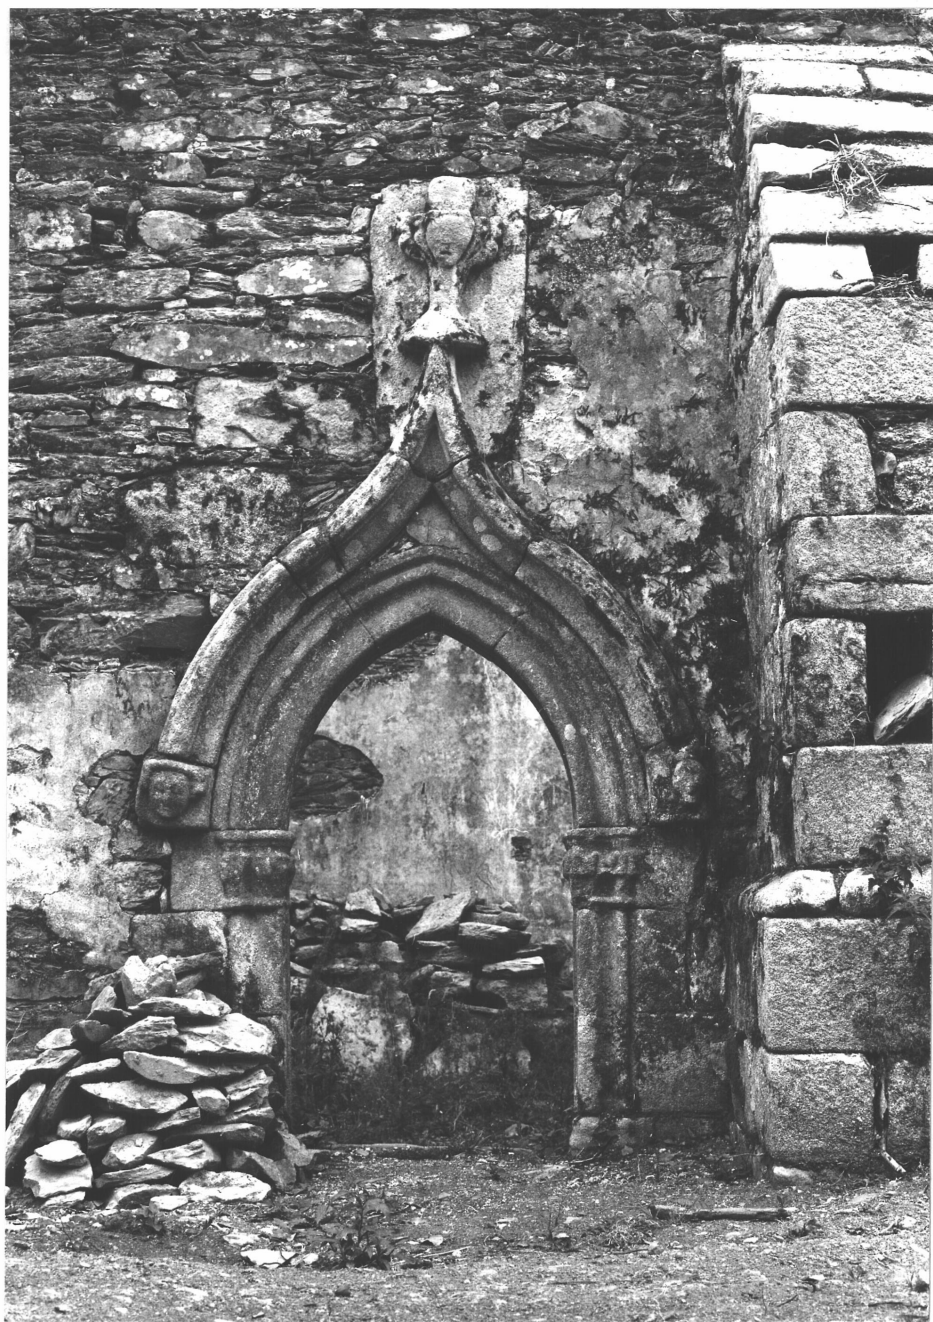
76.22.253 X

Nef - façade Sud, porte

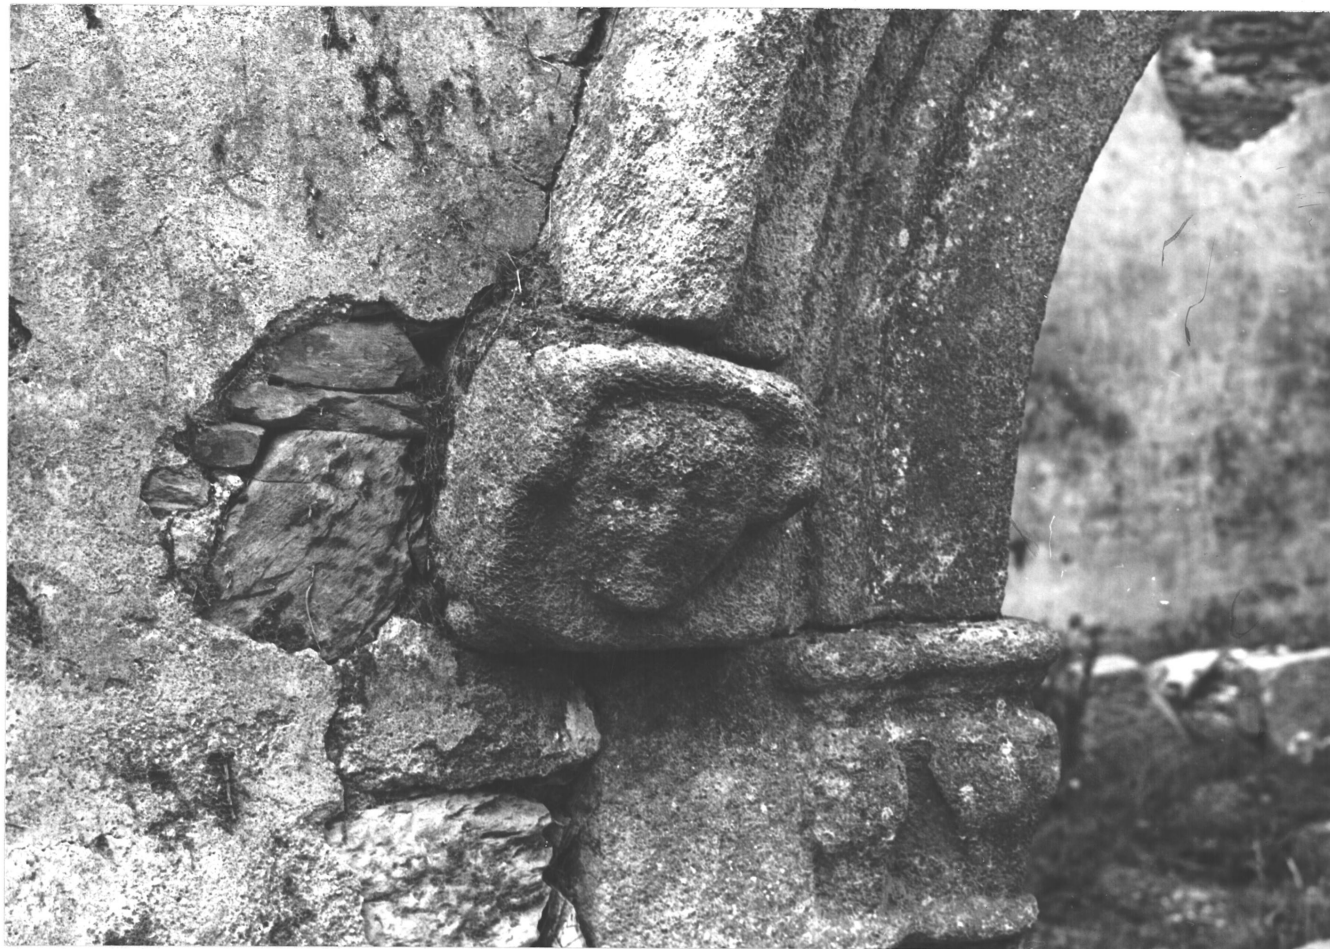
76.22.272 X

Nef - élévation Sud, détail de la porte : re-  
tombées de l'arc et de l'archivolte du piédroit  
gauche

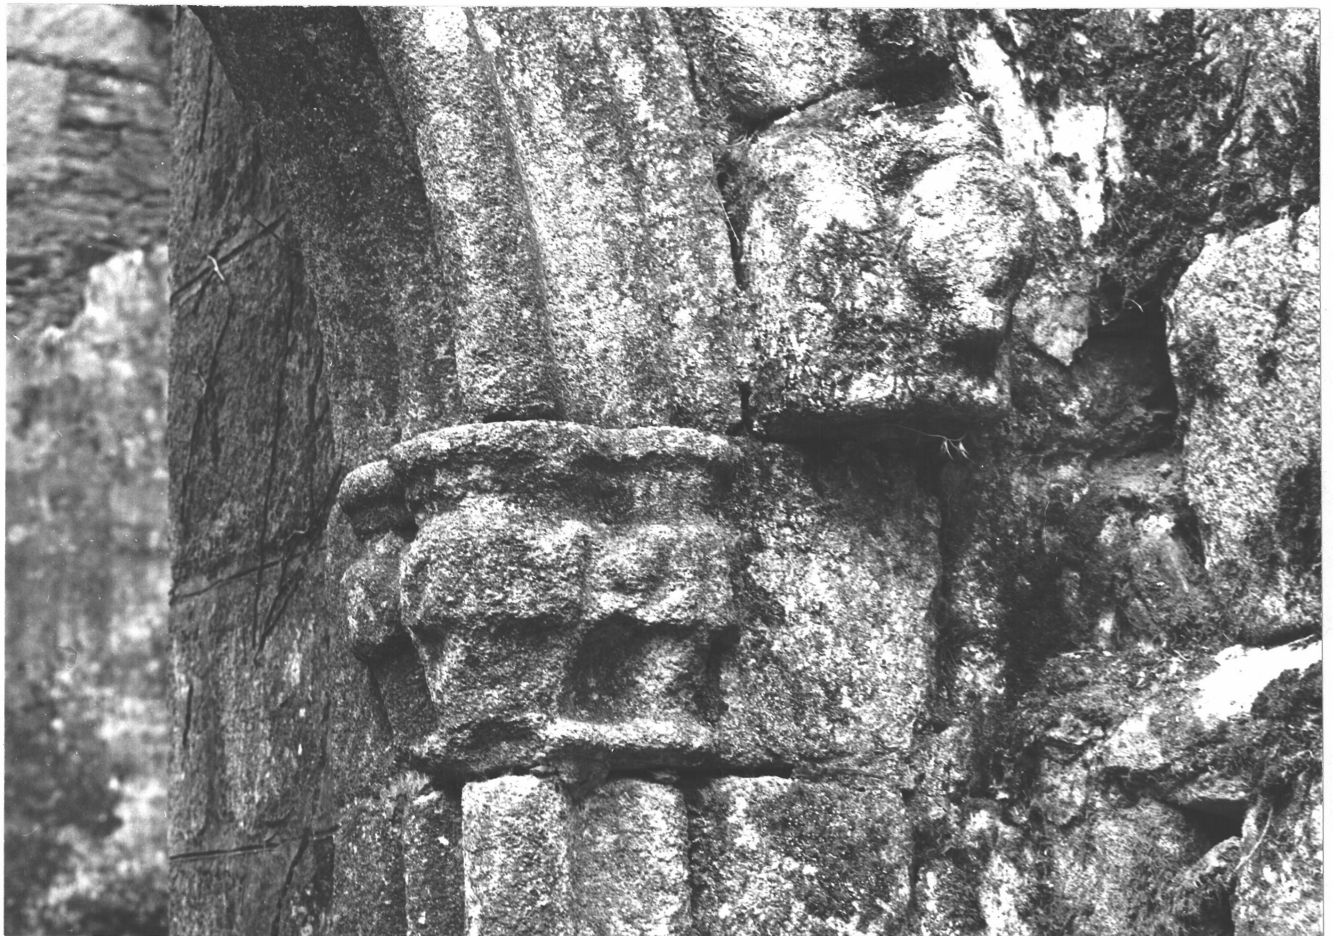
76.22.271 X

Nef - élévation Sud, détail de la porte : retombées de l'arc et de l'archivolte du piédroit droit

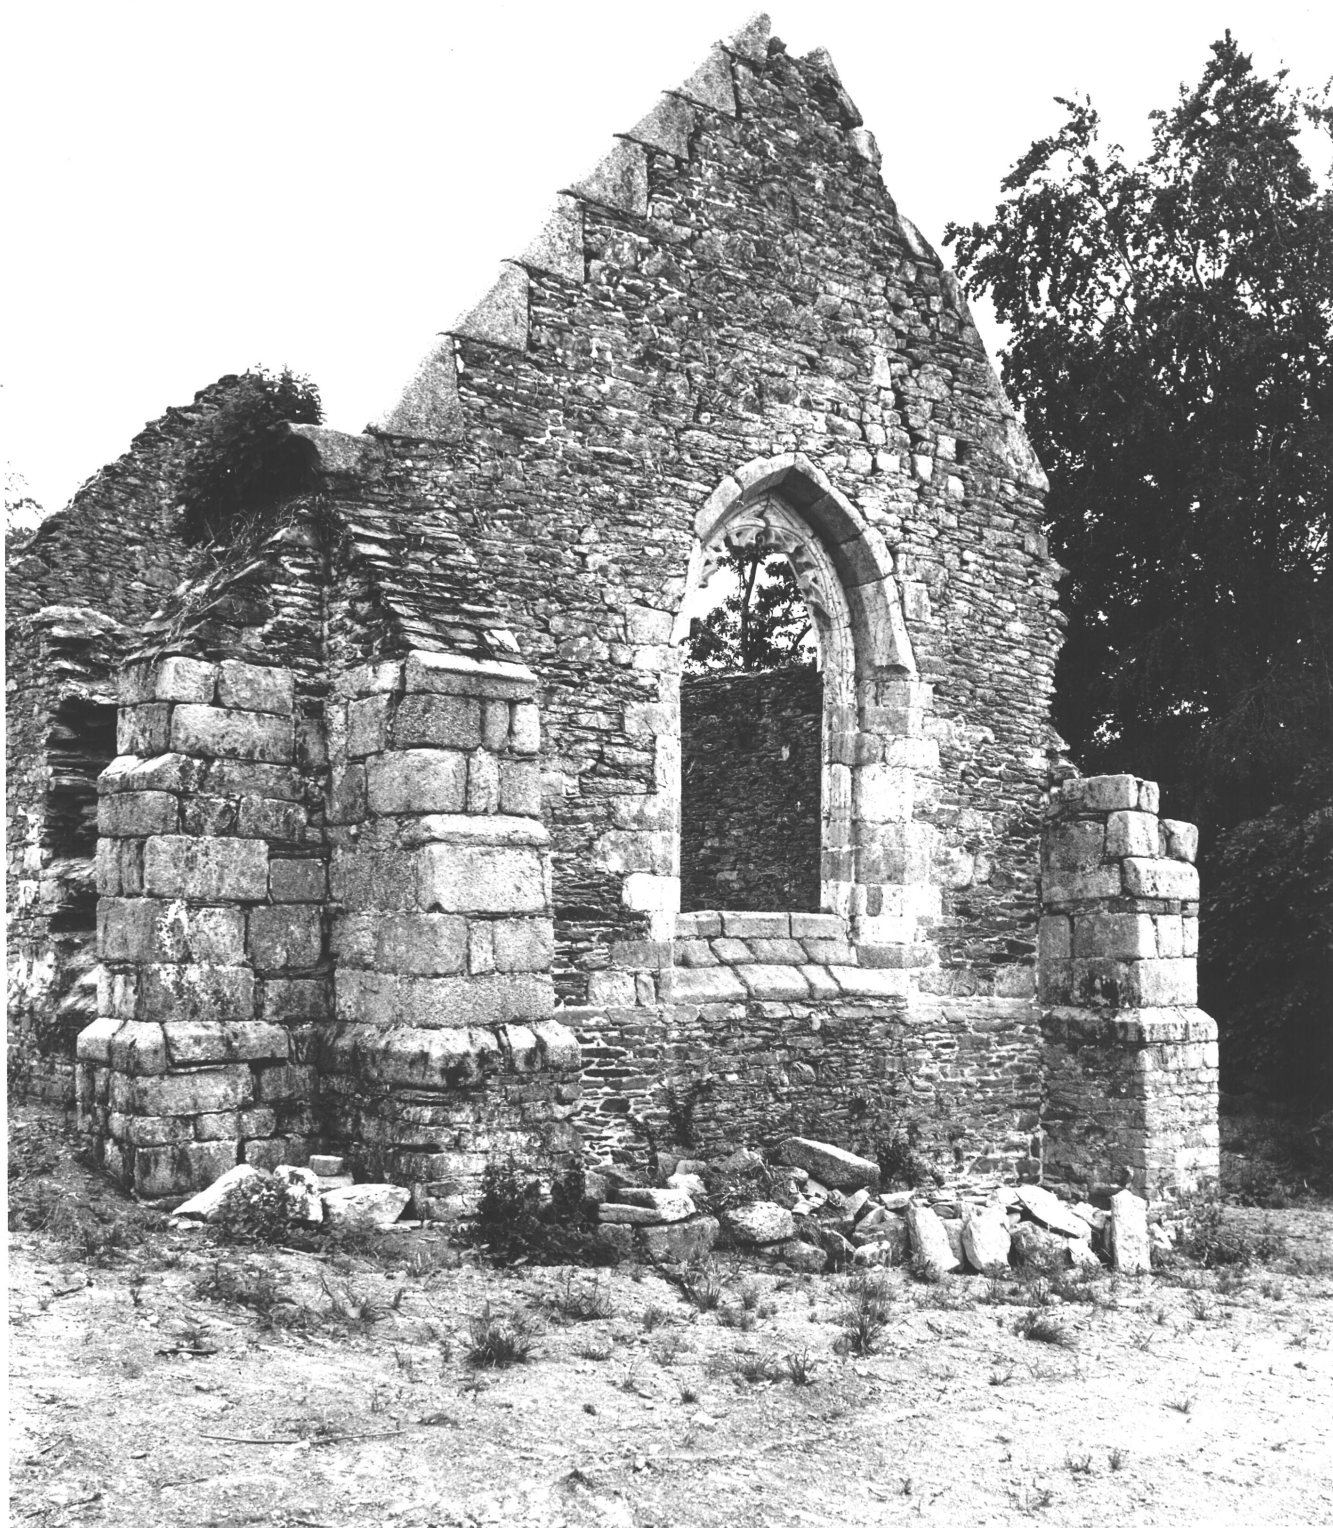
Fig. 16

Vue du mur Est de la nef

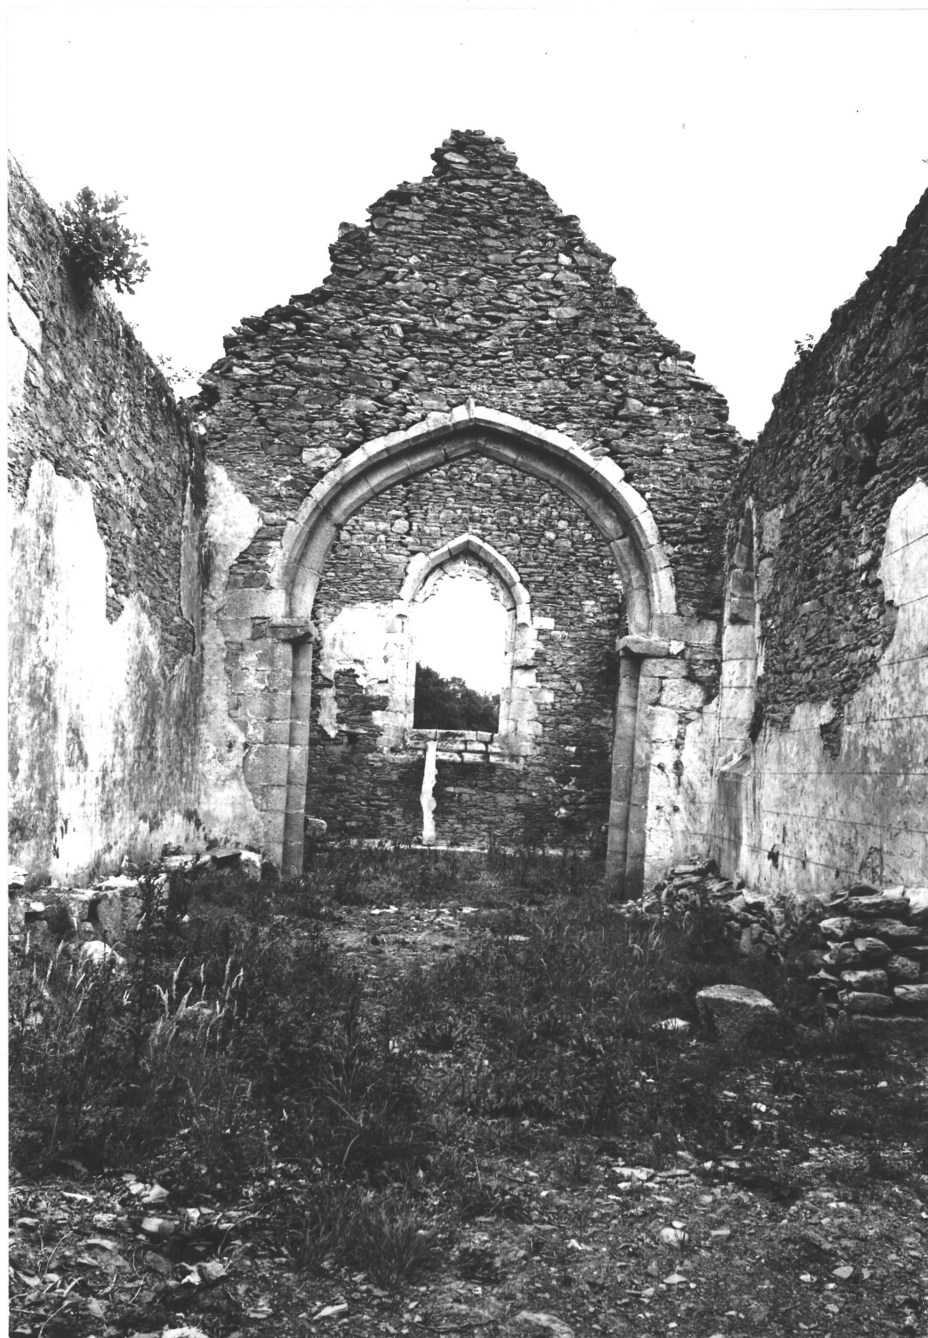
76.22.265 X

Vue intérieure de la nef et du chœur prise  
d'Ouest en Est

Chapelle de plan rectangulaire à un seul vaisseau, chœur séparé de la nef par un arc diaphragme (fig. 17 à 20) : arc brisé à deux rouleaux chanfreinés, imposte simplement épannelée à la base de l'arc (fig. 20) formant tailloir continu sur les piédroits. Piédroits composés de 3 colonnes engagées (une seule pierre pour les 3 colonnes); bases des colonnes moulurées à tores.

\* Mur Est. Fenêtre axiale (fig. 17) et au-dessous (avant les travaux) : autel appareillé en granite couvert d'une plaque monolithe en granite (fig. 18) transporté à la chapelle Saint Lubin (Dutertre).

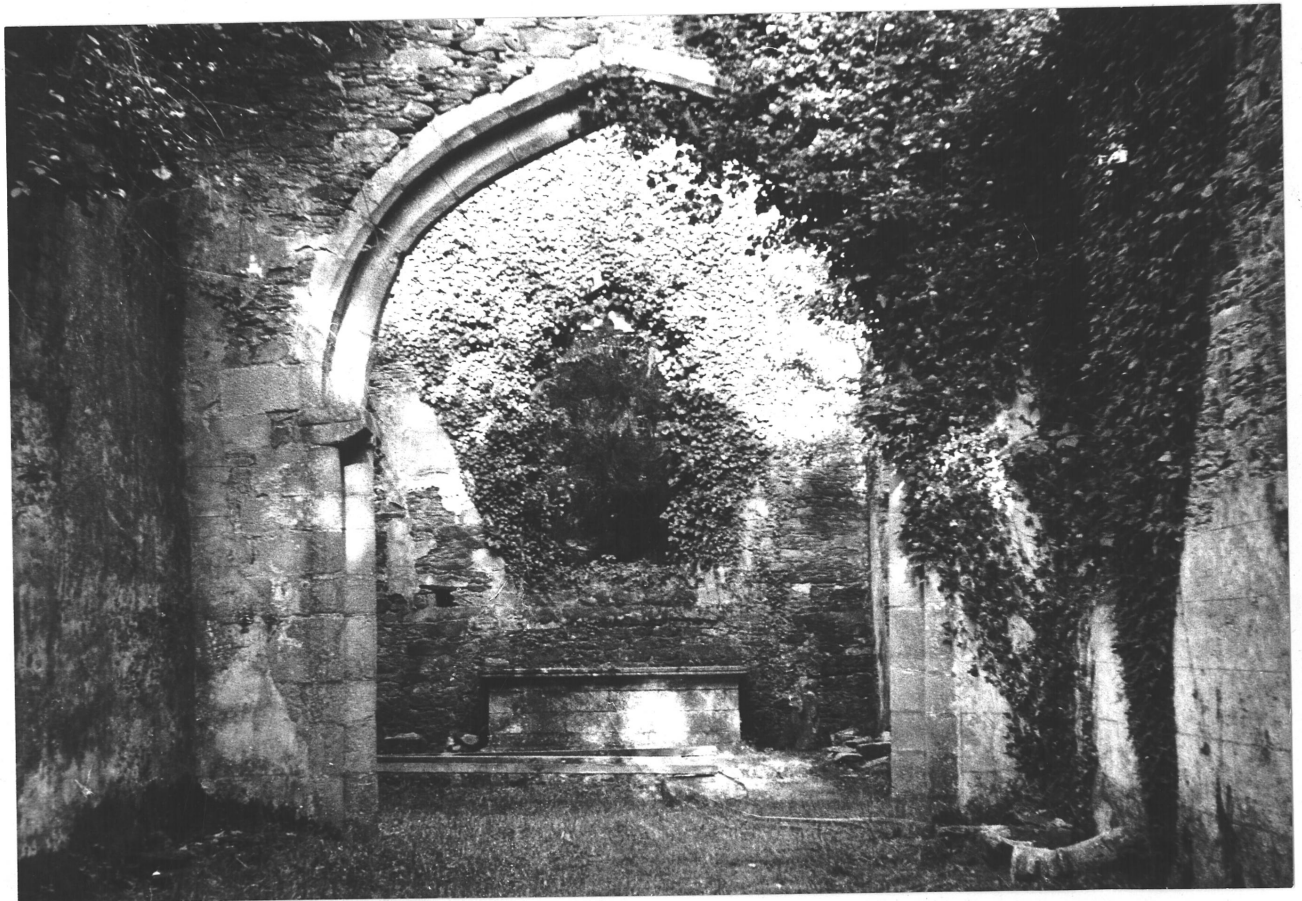
66.22.677 Z

Nef et choeur - vue axiale Ouest/Est

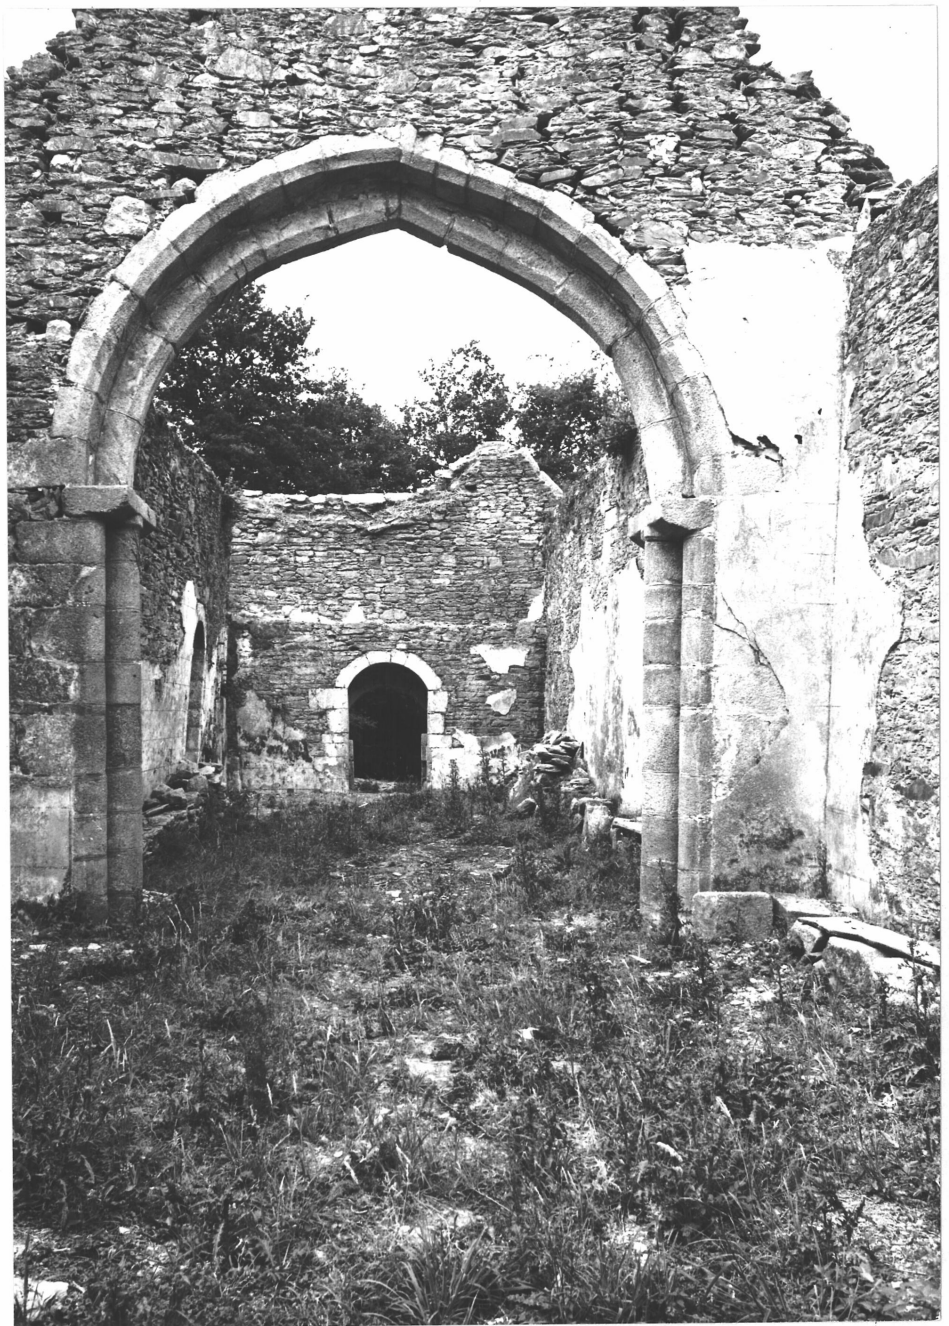
76.22.249 X

Vue intérieure de la nef et du chœur prise  
d'Est en Ouest

\* Mur Ouest (fig. 19). Partie supérieure en retraite par rapport à la partie inférieure (emplacement d'une tribune ?). Porche au centre en arc plein cintre.

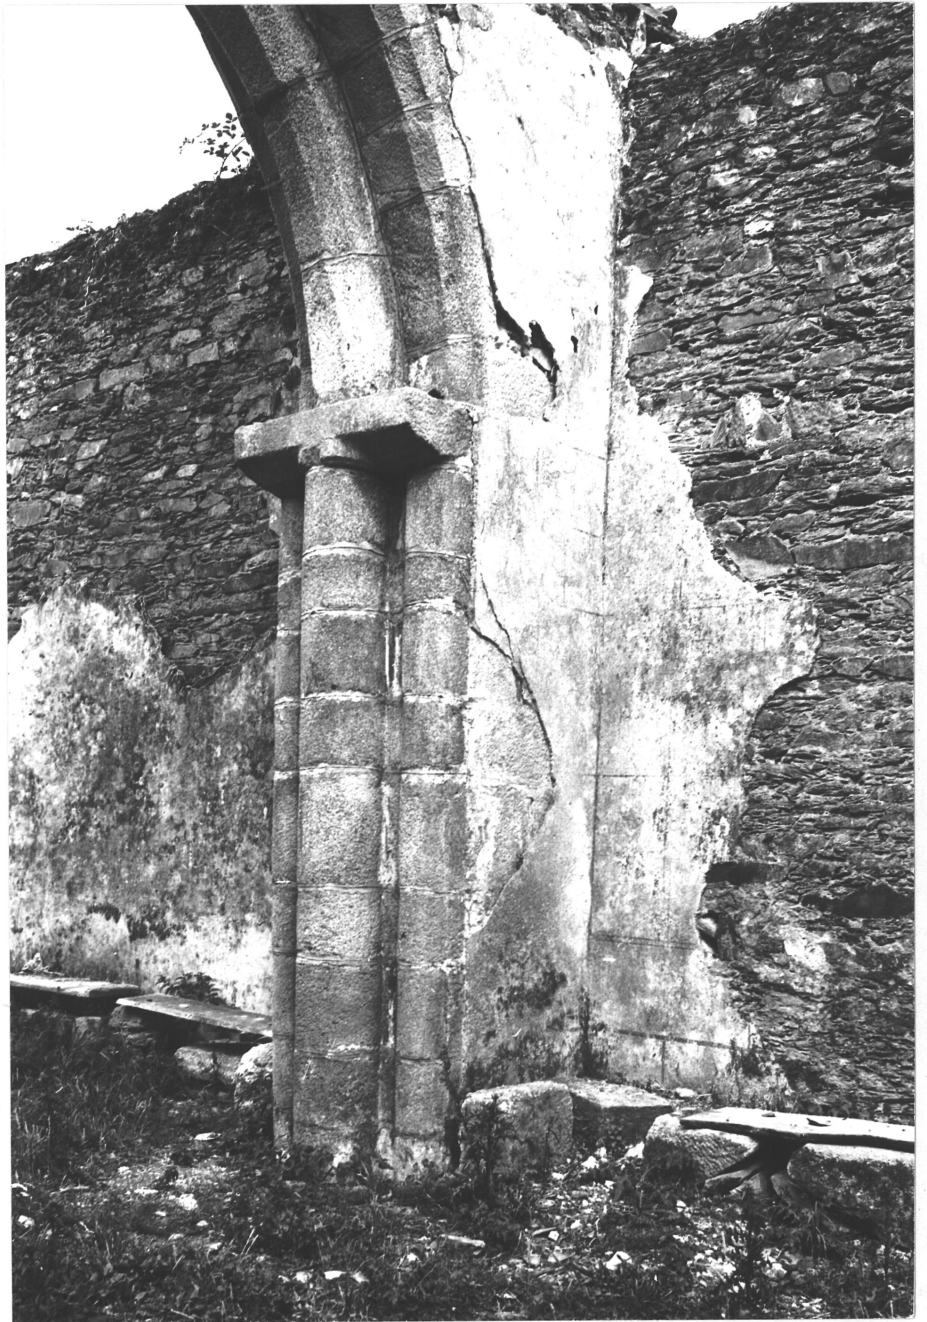
76.22.250 X

Arc diaphrame de la nef, pilier Nord pris de  
l'Est

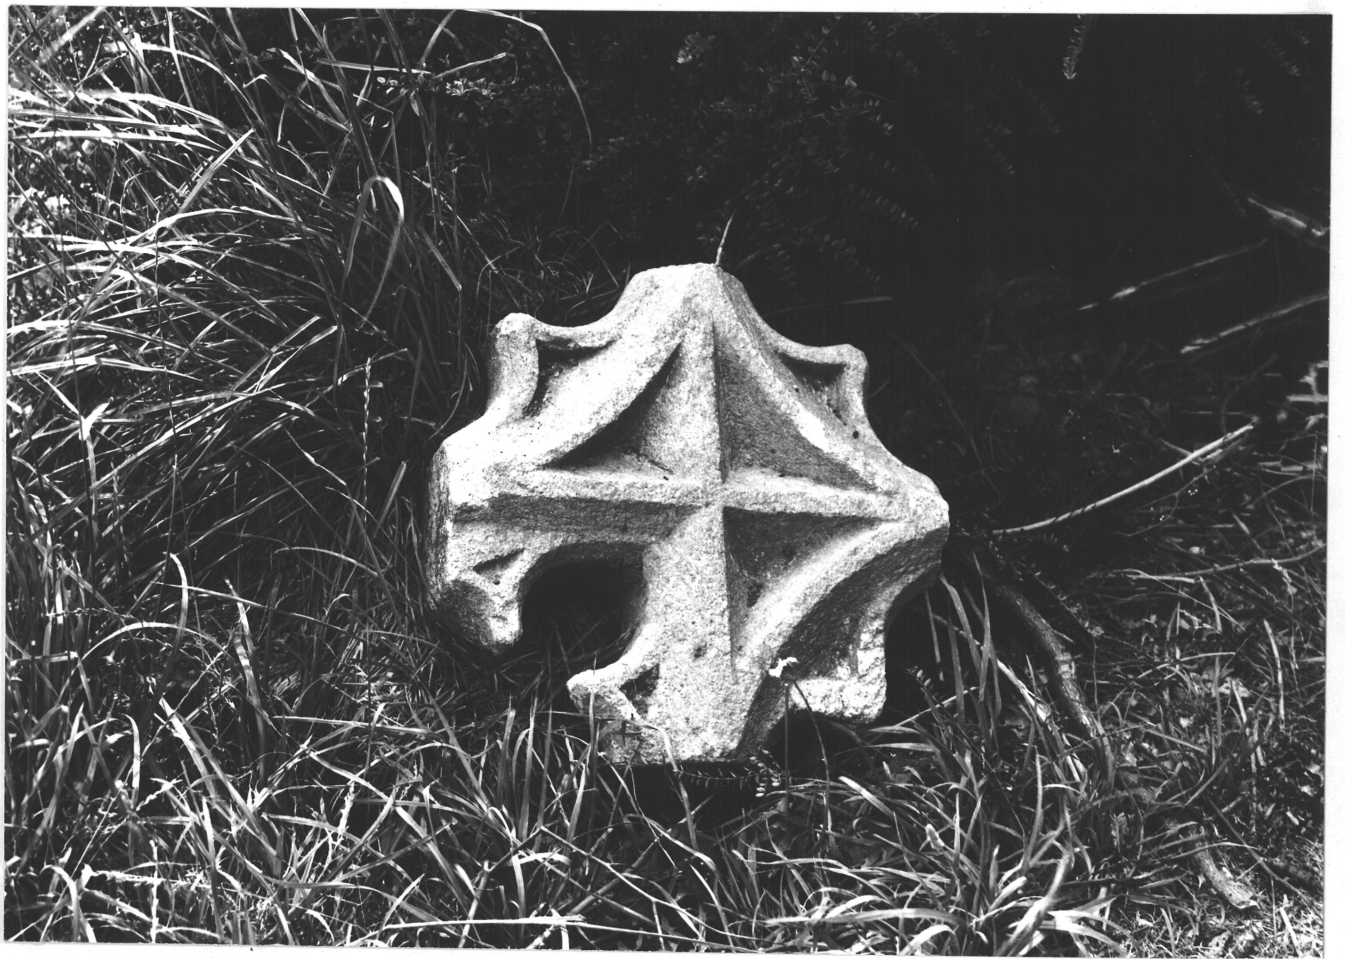
76.22.296 X

Fragment de réseau (déposé au Presbytère de  
Kergrist Moëlou) provenant de la chapelle

Ces éléments permettent de penser qu'il s'agit d'une construction plutôt homogène de la fin du X<sup>IV</sup>e siècle. Le réseau de la fenêtre axiale était, selon R. Couffon, identique à celui de la grande fenêtre de la chapelle Saint-Guillaume en Kergrist; le fragment subsistant au presbytère confirme ce rapprochement. L'adoucissement très particulier entre les piédroits et l'arc de deux baies observé dans cette chapelle Saint-Guillaume est également visible ici dans la fenêtre Sud de la nef et dans la fenêtre axiale.
