KERGRIST MOELOU

EKGISE DITE CHAPELLE SAINT LUBIN

Établi en 2 aout66 par BRUN DEPIERRE

CHAPELLE SAINT LUBIN

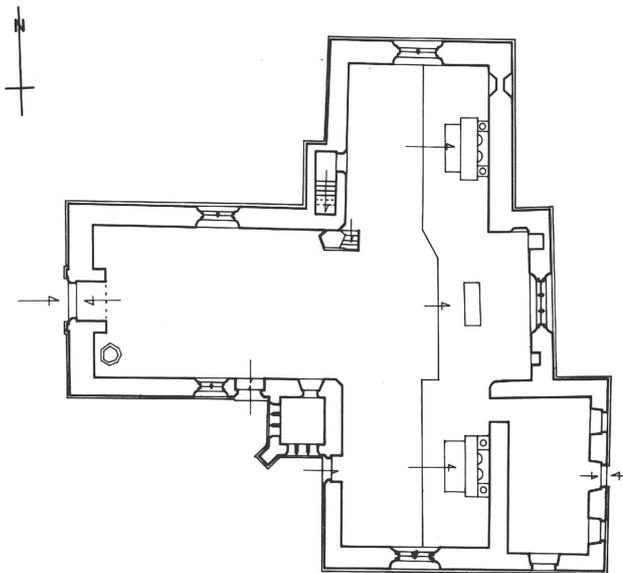
Plan

Eglise orientée de plan en T avec choeur légèrement saillant. Mur-pignon occidental à clocher. Sacristie accolée dans l'angle du choeur et du bras Sud, ossuaire dans l'angle de la nef et du bras Sud. Nef et transept à un seul vaisseau couverts d'un lambris de charpente en arc en mître émoussé, quelques fragments de sablières sculptées dans les bras de transept (cf. dossier 43.01) mais le plus généralement elles sont moulurées (sauf sur le mur Nord de la nef). Peintures de lambris à la croisée du transept.

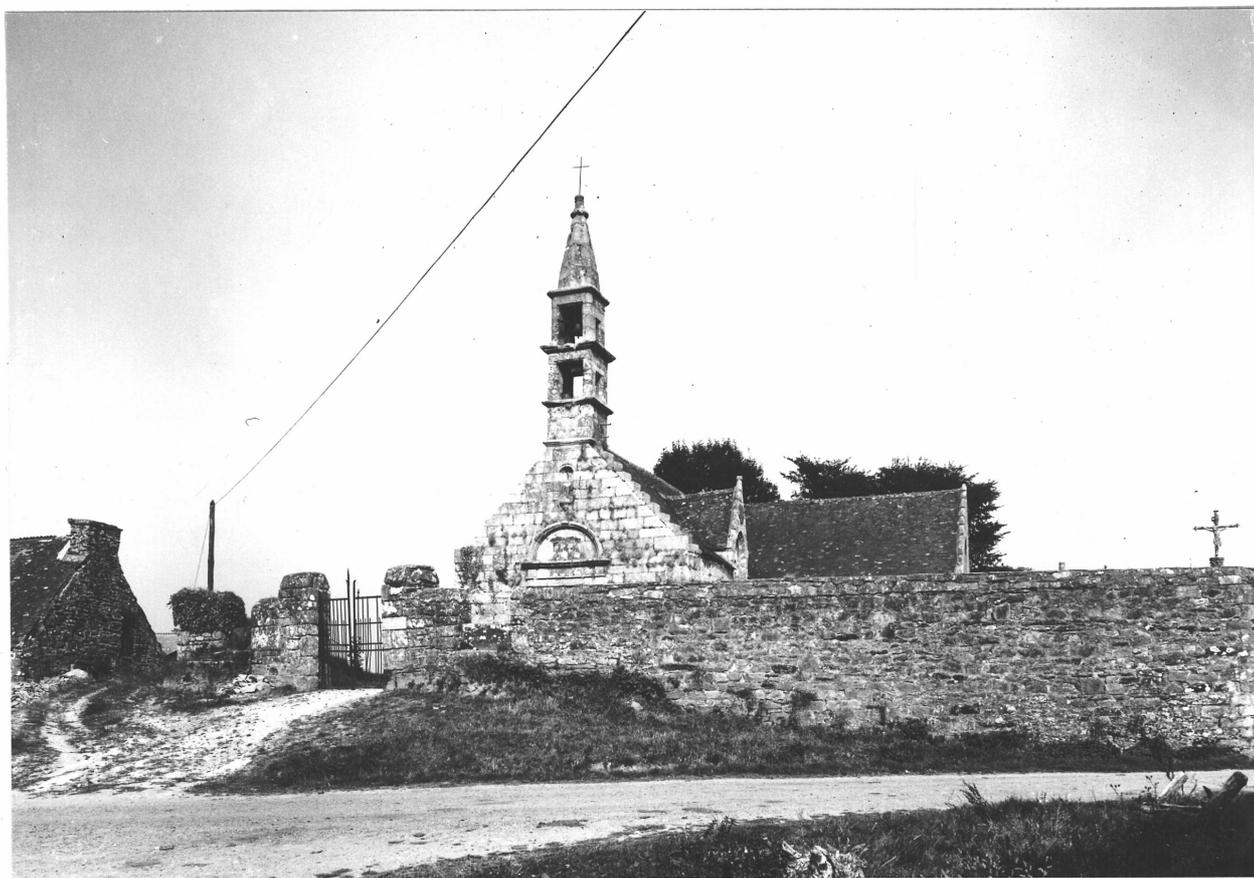
Vue de situation prise du Sud-Ouest

La chapelle est construite au bord de l'enclos bordé de hauts murs. On pénètre dans l'enclos à l'Ouest (fig. 1) par une large porte (date 1753 sur le piédroit, fig. 3) fermée d'une grille et, au Sud par une porte piétonne close d'un échelier (fig. 2). L'enclos contient également un calvaire : le fût de la croix provient de la maison Guinio de Gouarec et le christ de l'atelier NOEL à Paris. Les arbres du placître ont été vendus en 1924 (A.M. Kergrist-Moëlou).

\* Elévation occidentale (fig. 1, 4 et 5)

Mur-pignon sommé d'un clocher (accès par le rampant Sud). Porte centrale à encadrement architecturé (fig. 4), date 1767 sculptée sur une pierre au-dessus de la clef de l'arc. Dans le fronton, une pierre de grès schisteux était sans doute destinée à porter un motif sculpté ou une inscription. A l'aplomb, niche concave en plein-cintre. Clocher (fig. 5) de plan carré, formé de trois étages sommés de corniches; flèche à six pans sommée d'un anneau torsadé.

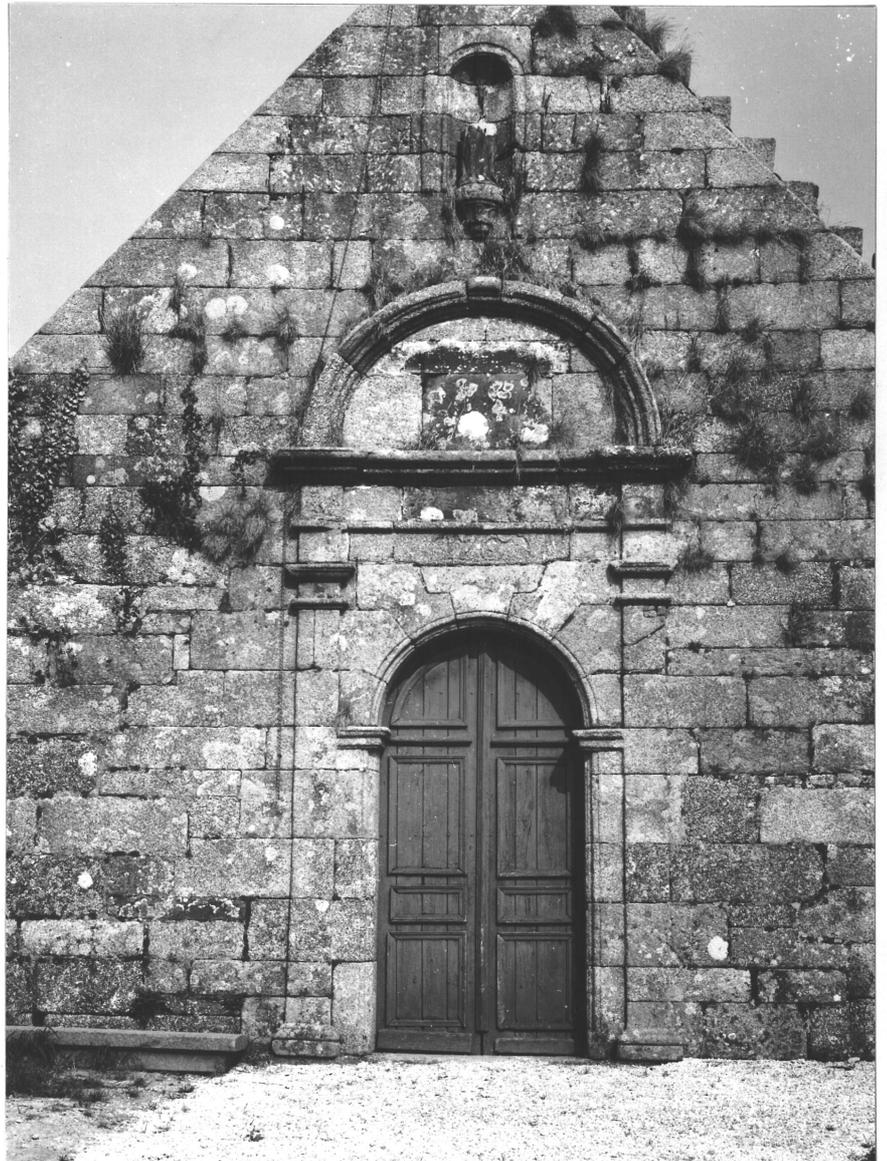
Façade Ouest - porte - vue générale

La date de 1767 marque la reconstruction totale de la façade occidentale et vraisemblablement la construction de l'ossuaire. Le débardement des linteaux des baies se réfère à une technique principalement employée dans les niches à statues du XVIIIème siècle.

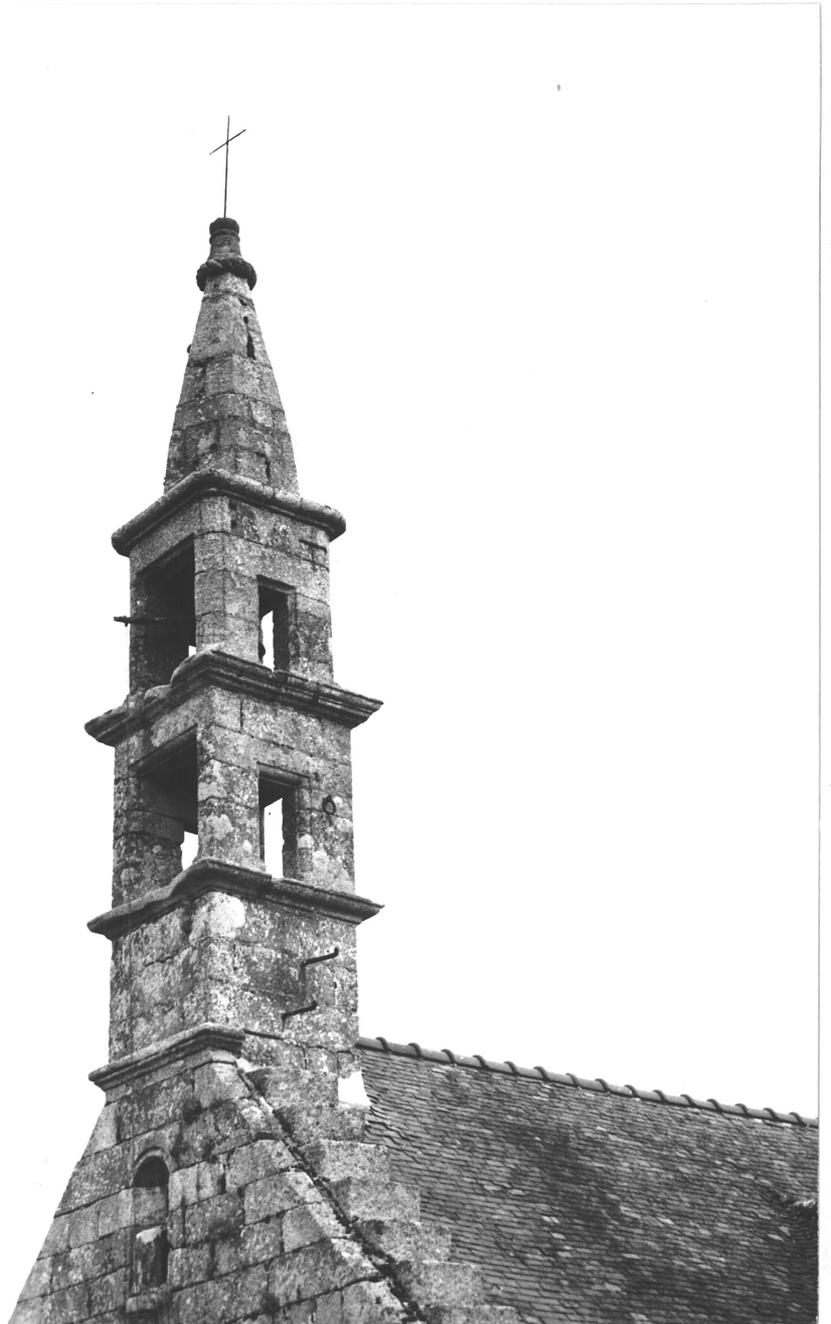
Clocher - faces Ouest et Sud

Tout l'édifice est construit en appareil réglé de granite. L'élévation Nord présente quelques ruptures de maçonnerie (fig. 17). Sol dallé de grosses pierres irrégulières d'ardoises et de grès. Toit en ardoises, flèche du clocher en maçonnerie (fig. 5). A l'intérieur, les murs de la nef sont crépis. Dans les murs Est des bras Sud et Nord : maçonnerie irrégulière de grès schisteux. Traces de polychromie sur les murs du choeur.

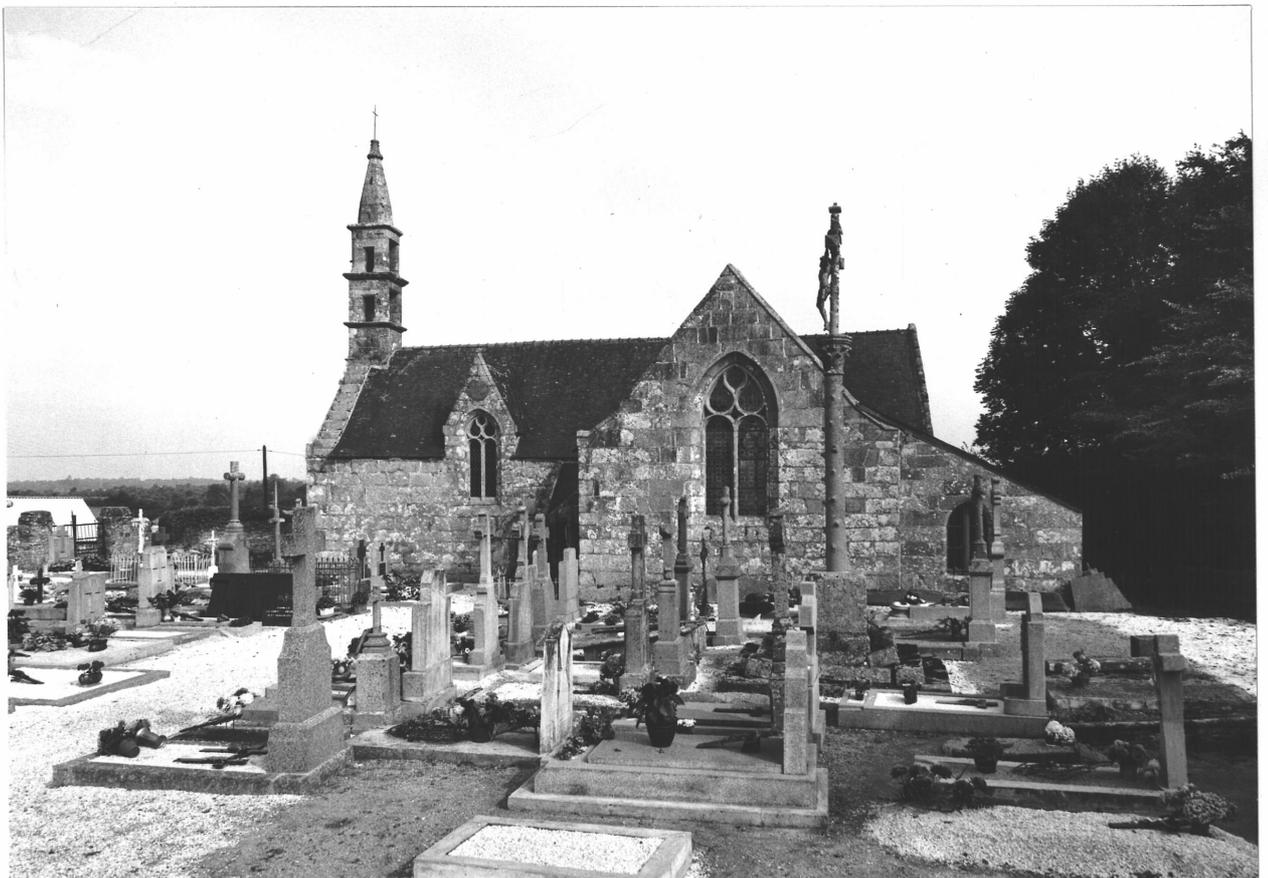
Elévation Sud - vue prise du Sud-Est

Bras Sud : ouvert à l'Ouest d'une porte rectangulaire à linteau monolithe accostée d'un bénitier sur socle. Au sommet du mur-gouttereau : sablière sculptée (cf. dossier 43.01). Mur Sud ouvert d'une fenêtre (fig. 6). Mur Est en partie recouvert de crépi. La maçonnerie apparente est en appareil régulier de grès schisteux. Près de l'angle Nord-Est; porte rectangulaire à linteau monolithe ouvrant sur la sacristie.

Nef (fig. 6,7,8). Fenêtre passante en lucarne (cadran solaire dans le pignon). Porte en plein cintre (fig. 8), voussure moulurée de trois tores et archivolte en plein-cintre à retours. La partie droite de l'archivolte est masquée par l'ossuaire.

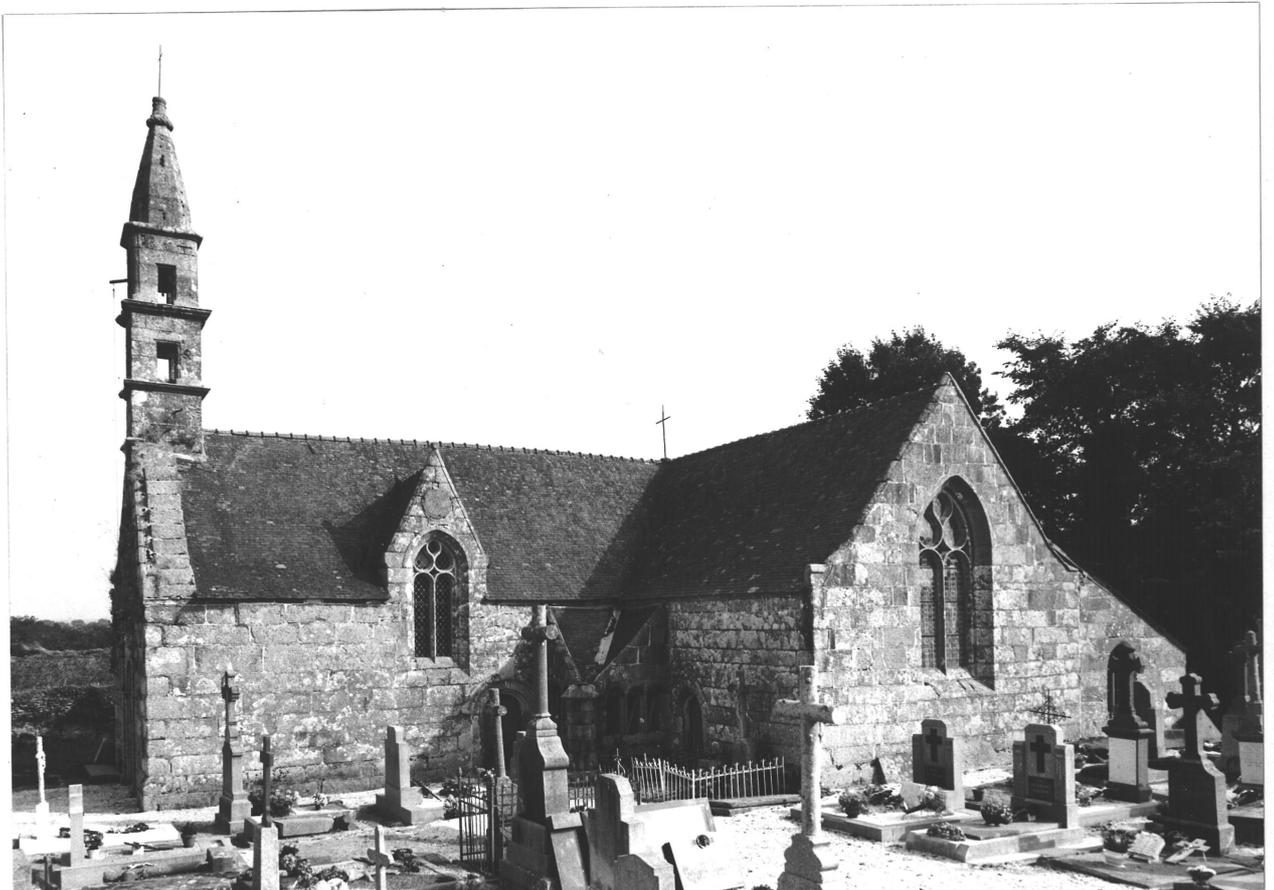
Elévation Sud - vue prise du Sud-Ouest

Mur Sud (fig. 18 et 20). Ouvert par une fenêtre passante en lucarne à remplage (fig. 7) et d'une porte accostée d'un bénitier. A sa gauche (fig. 20), niche-crédence et baie rectangulaire profondément ébrasée et à linteau ouvrant sur l'ossuaire.

Bras Sud (fig. 7,11 et 12). Mur Ouest ouvert d'une porte en arc brisé (fig. 7); congé mouluré à la base des piédroits. Pignon Sud à rampants moulurés brisés à la base; crossette nue horizontale (fig. 7). Grande fenêtre à remplage (fig. 12).

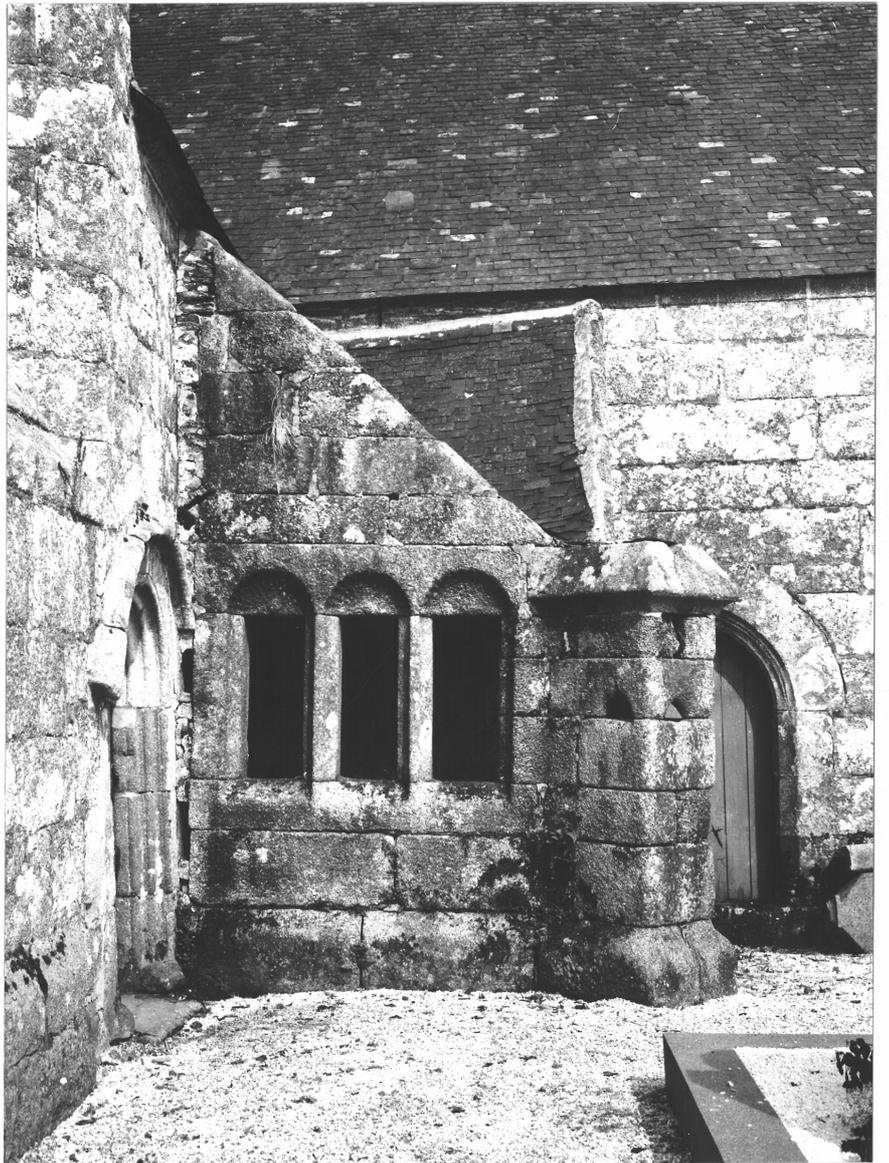
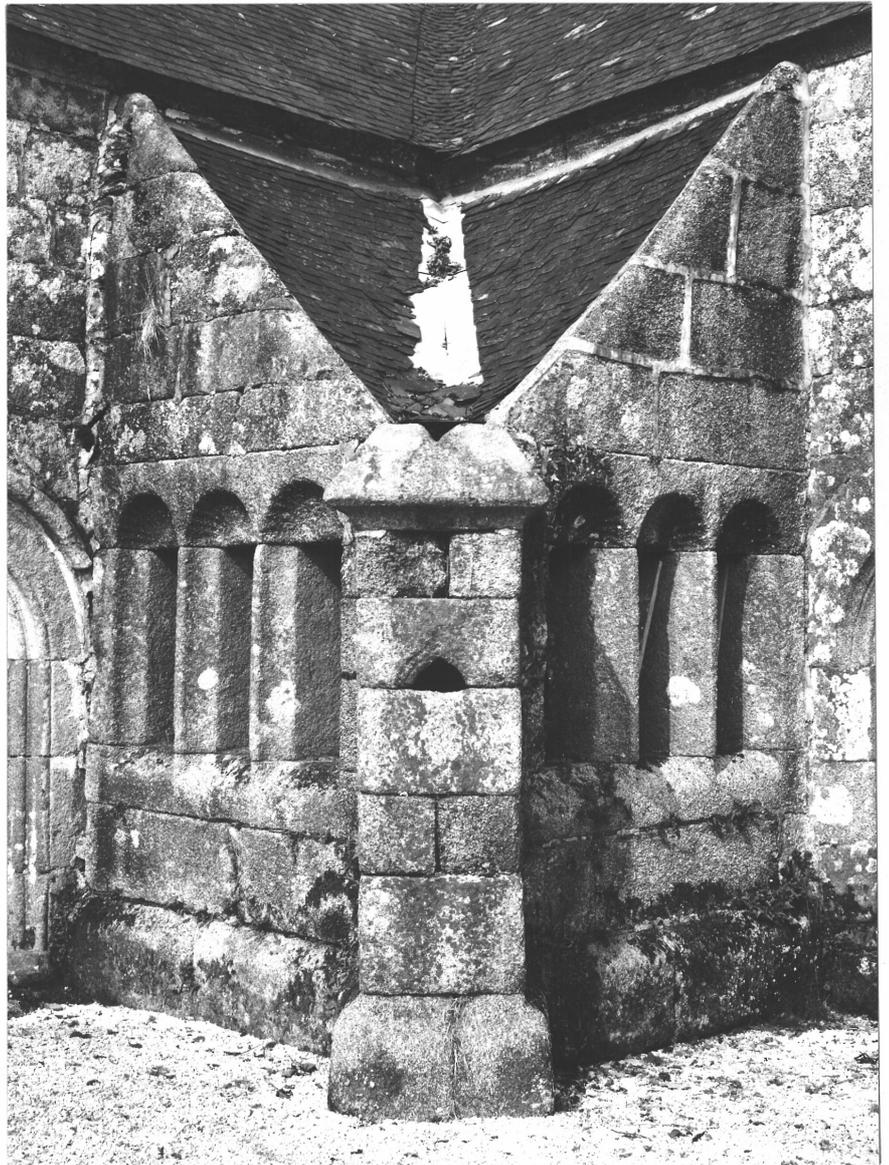
Façade Sud - ossuaire - face Ouest

Ossuaire (fig. 9,10), désaffecté. Toiture à noue, écoulement de l'eau sur le contrefort angulaire. Elévations Ouest et Sud identiques : linteaux des baies monolithes délardés en trois coquilles, bénitier creusé dans le contrefort.

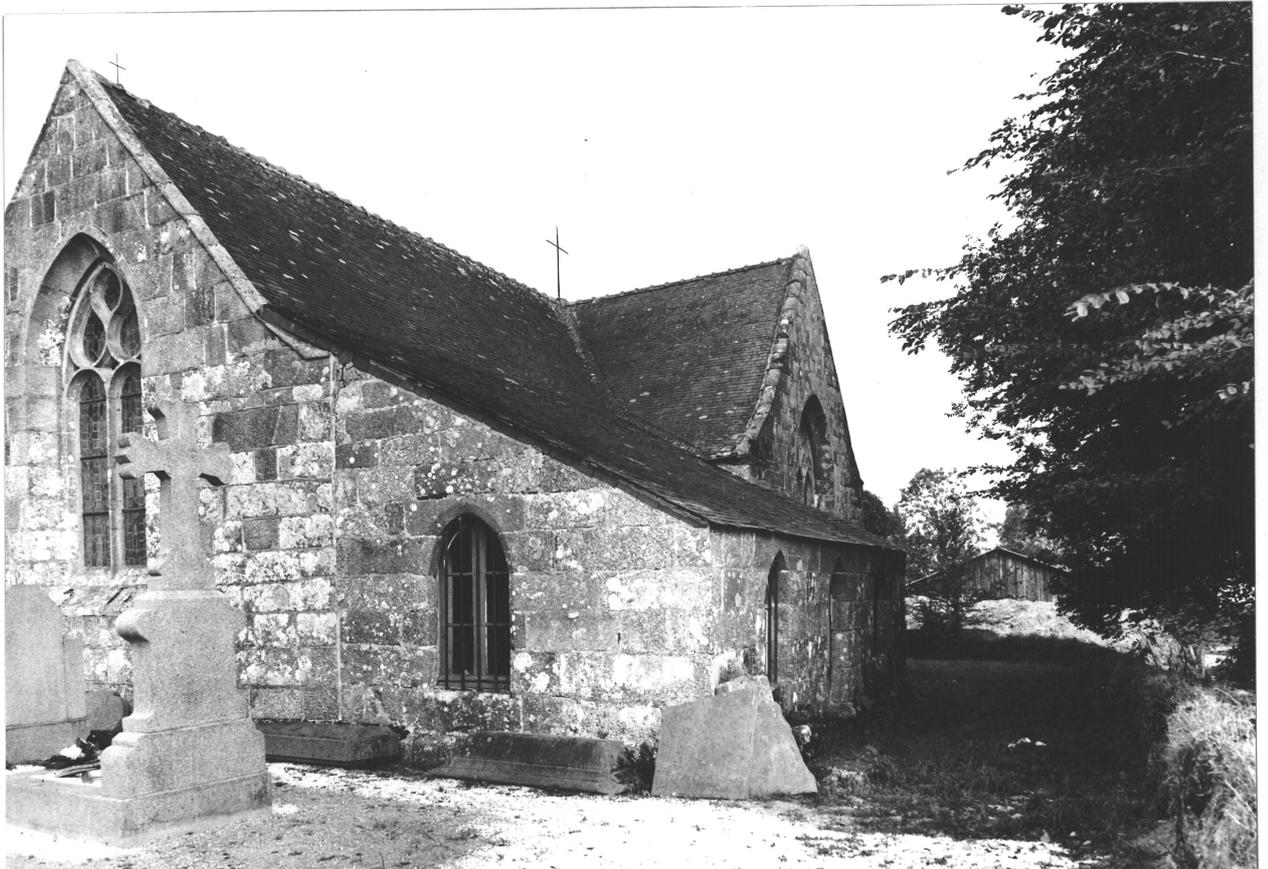
Façades Sud et Est - vue du croisillon  
Sud et du chevet

Sacristie (fig. 12). Rupture d'appareil dans le mur Sud. Toutes les ouvertures sont couvertes par des linteaux échancrés en arc brisé.

\* Choeur (fig. 12 à 14). Rampants du pignon appareillés comme ceux du bras Sud (fig. 14) Grande fenêtre axiale (fig. 13) Sur le mur Nord, porte (murée).

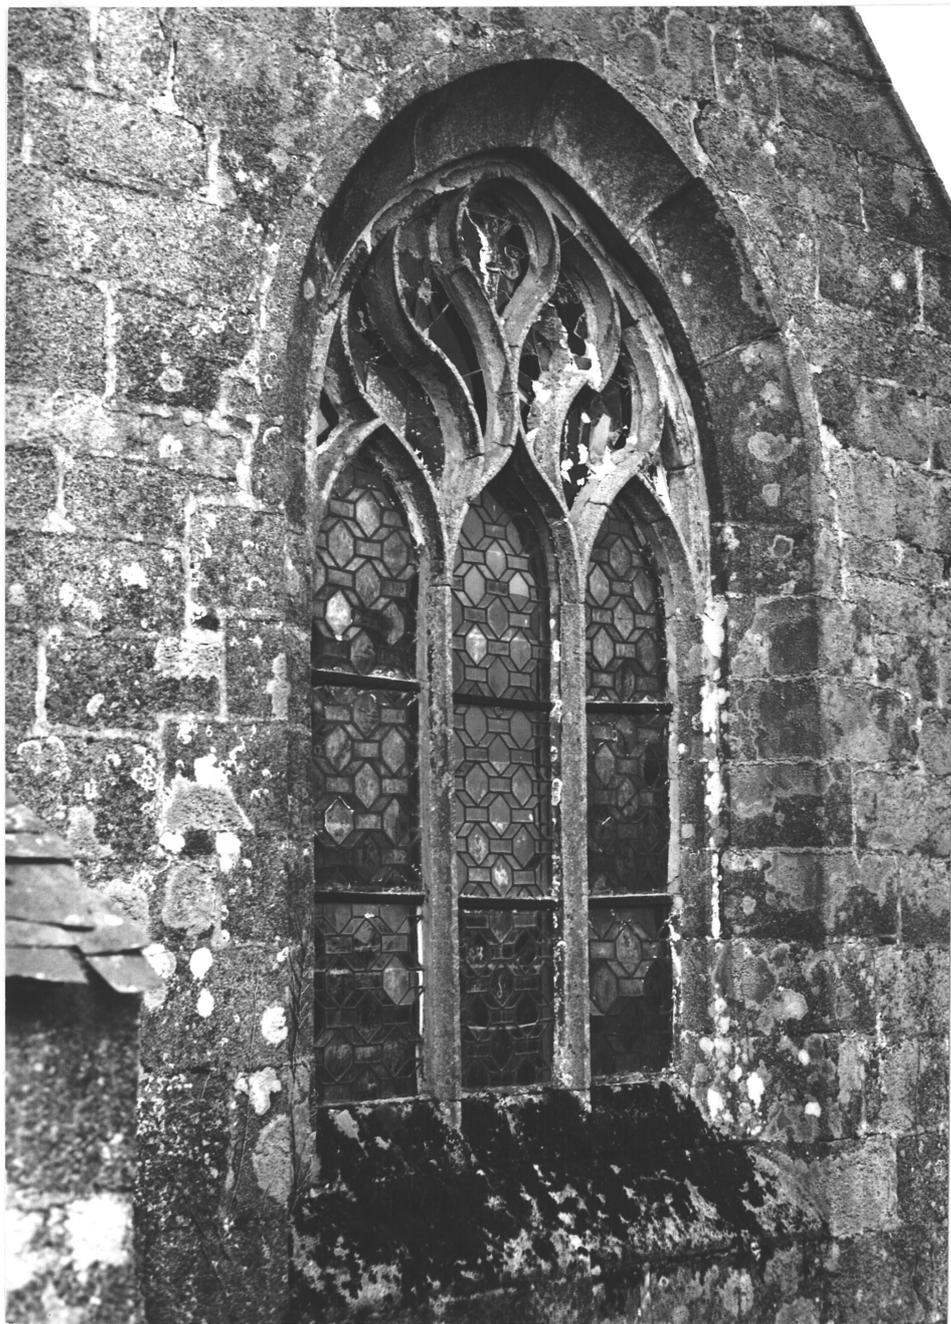
Choeur, mur Est, fenêtre axiale

\* Choeur (fig. 19). Peu profond (environ 1,50 m.) Murs Nord et Sud en appareil de granite. Mur Est : maçonnerie de grès schisteux. A droite : lavabo à encadrement de granite. Au centre, fenêtre axiale à remplage (fig. 13), quelques fragments de vitrail ancien dans le réseau. Traces de peintures sur l'ébrasement à motifs géométriques. A gauche de l'autel, armoire eucharistique. L'autel provient de la chapelle Notre-Dame de l'Isle (J. Dutertre p. 45).

Maîtresse-vitre au remplage particulier et intéressant du point de vue de l'évolution des formes : trois formes (deux en arc brisé et une, au centre, en accolade effilée) sans trilobes et un réseau aux mouvements flamboyants témoignent de la permanence du style flamboyant jusque dans la deuxième moitié du XVIème siècle. En effet, il est possible de se référer aux église de Saint Herbot en Plounevez-du-Faou (29) datée 1545 et à la chapelle du Moustoir en Chateau-neuf du Faou (1575) pour proposer une datation approximative. La porte du bras Sud bien caractérisée, est comparable à une porte de l'église paroissiale de Bourbriac (22) datée 1535.

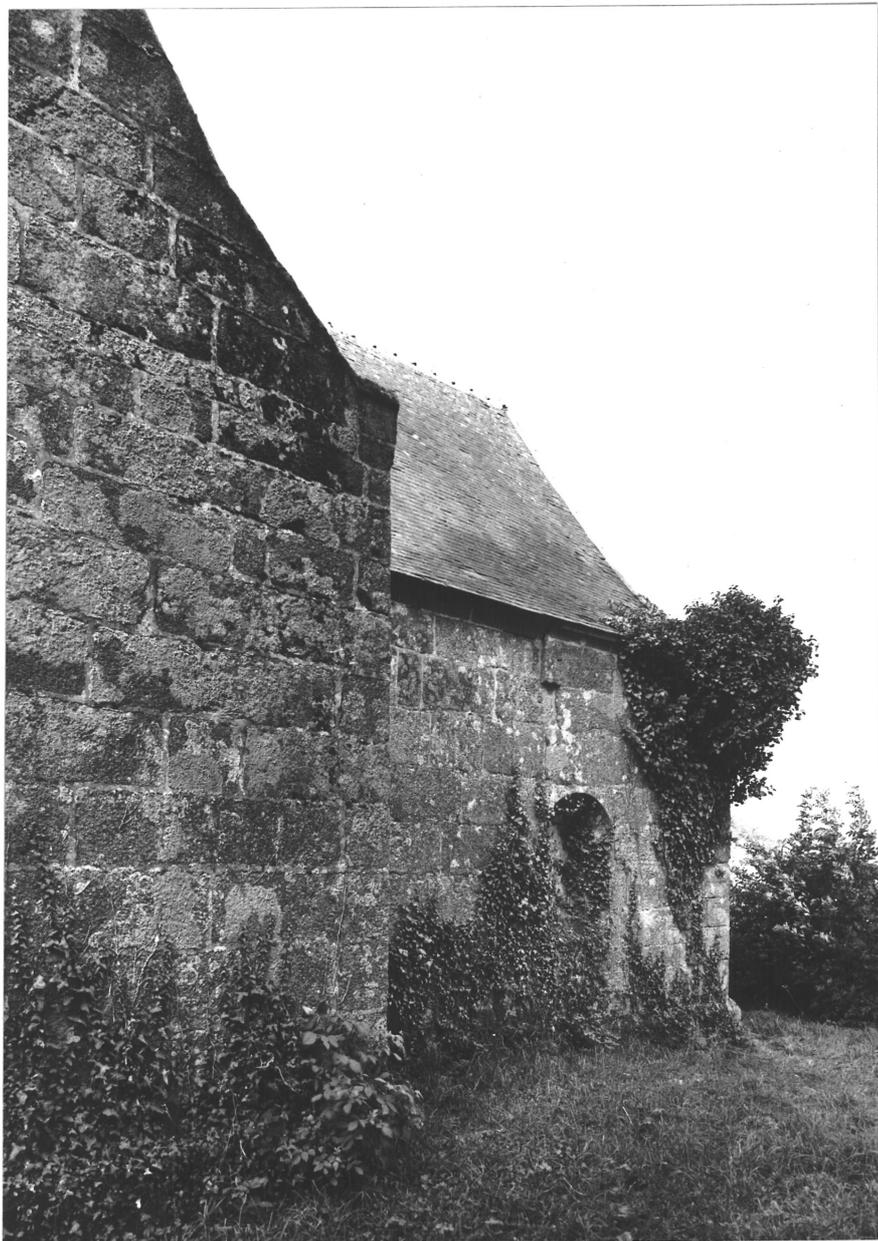
Façade Est - mur Est du chevet et du  
croisillon Nord

Bras Nord (fig. 14 à 16). Décrochement dans l'appareil (fig. 14) au dessus d'une petite fenêtre (murée) à ébrasement intérieur et extérieur identique (fig. 14 et 29). Mur Nord symétrique du mur Sud du bras Sud. Mur Ouest aveugle (fig. 16) avec saillie du mur du réduit.

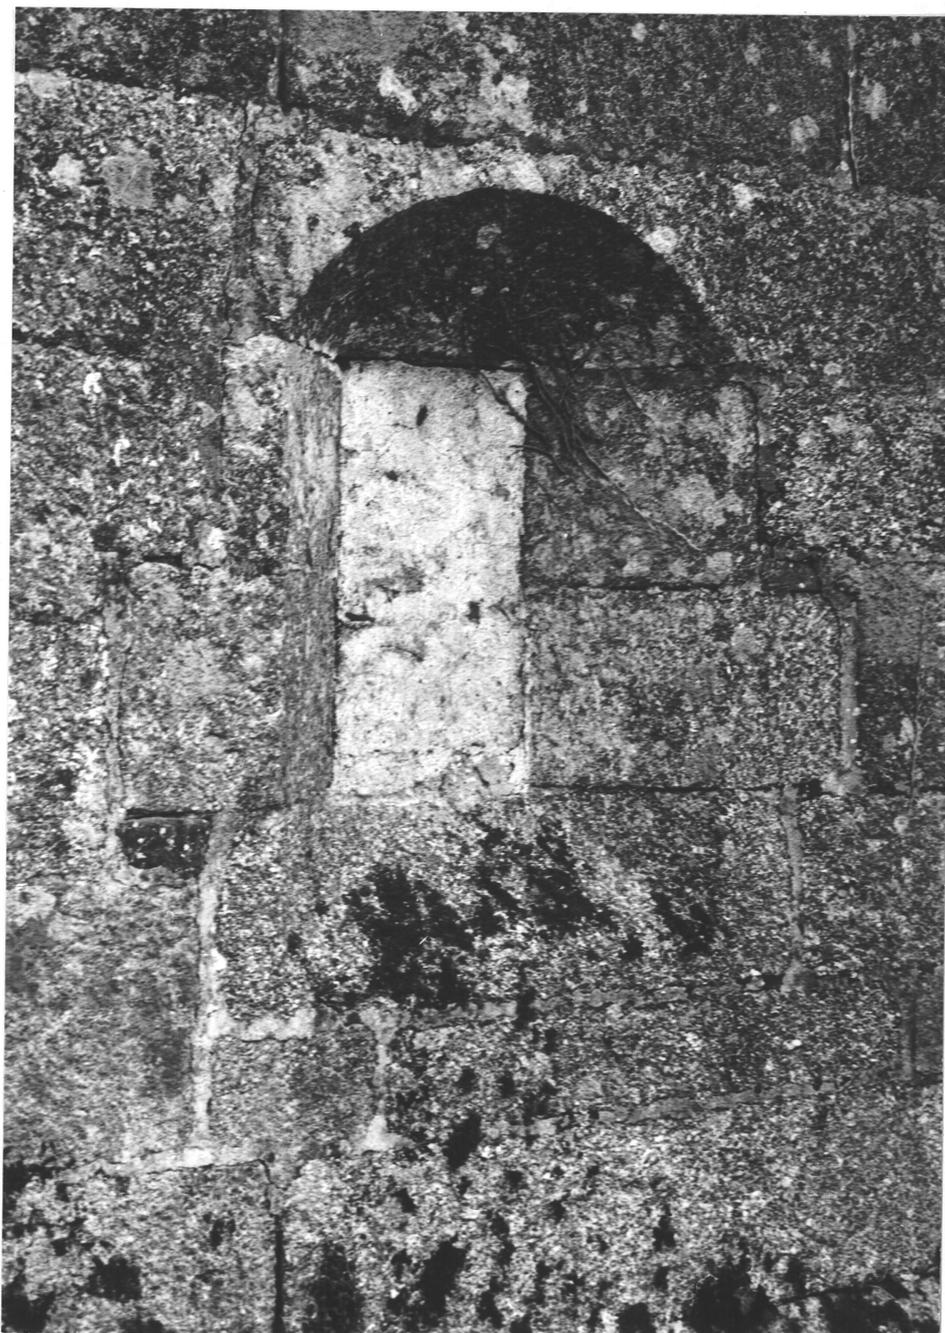
Transept, bras Nord, mur Est : détail de la  
baie

Bras Nord (fig. 21). Trois parties distinctes dans l'appareillage : à gauche, appareillage de granite; au centre, crépi; à droite, maçonnerie de grès schisteux. Petite ouverture murée à linteau délardé en arc segmentaire à l'intérieur comme à l'extérieur (fig. 15).

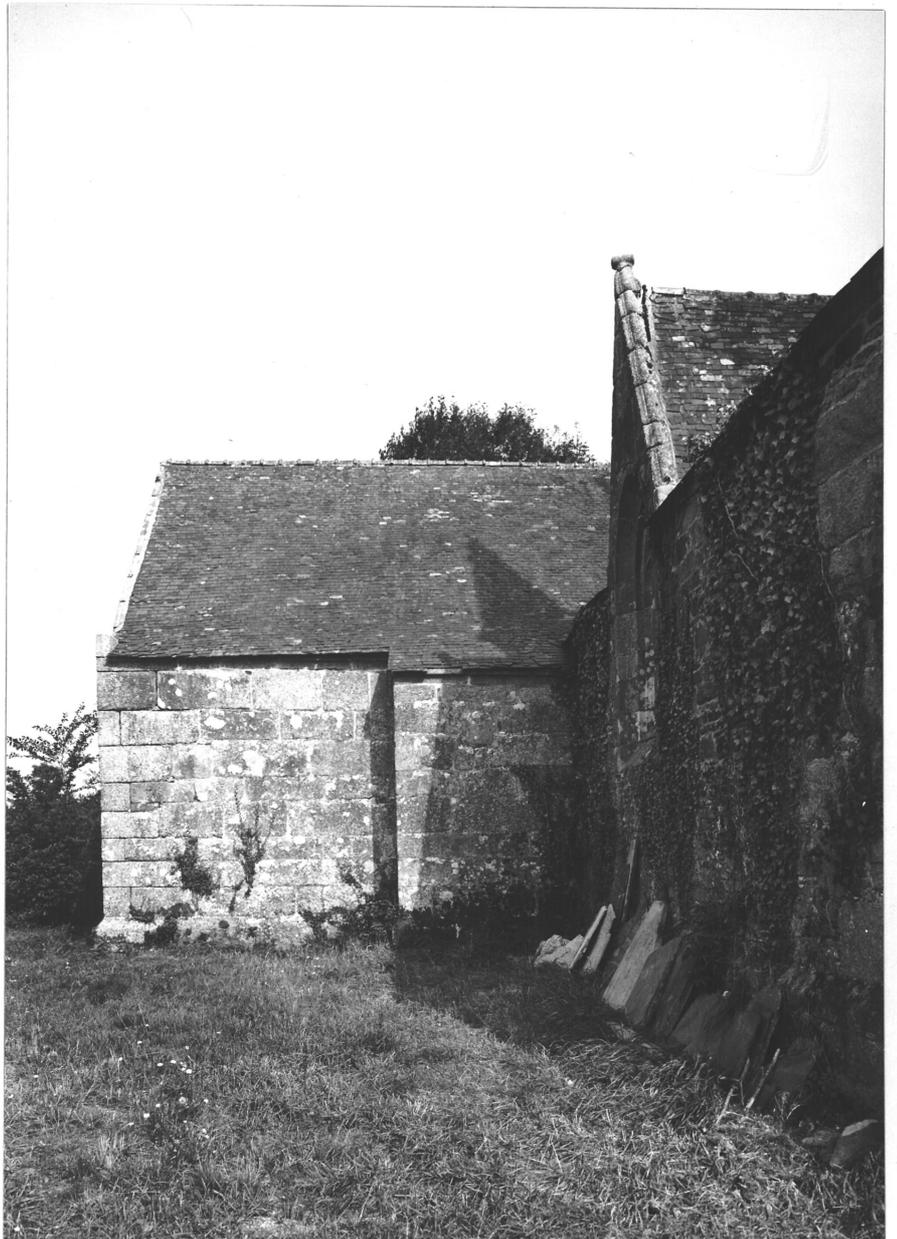
Façade Nord - mur Ouest du croisillon  
Nord et mur Nord de la nef

Nef (fig. 16 et 17). Reprise dans l'appareil; il n'y a plus de corniche sous l'égoût du toit. Fenêtre passante en lucarne (fig. 17).

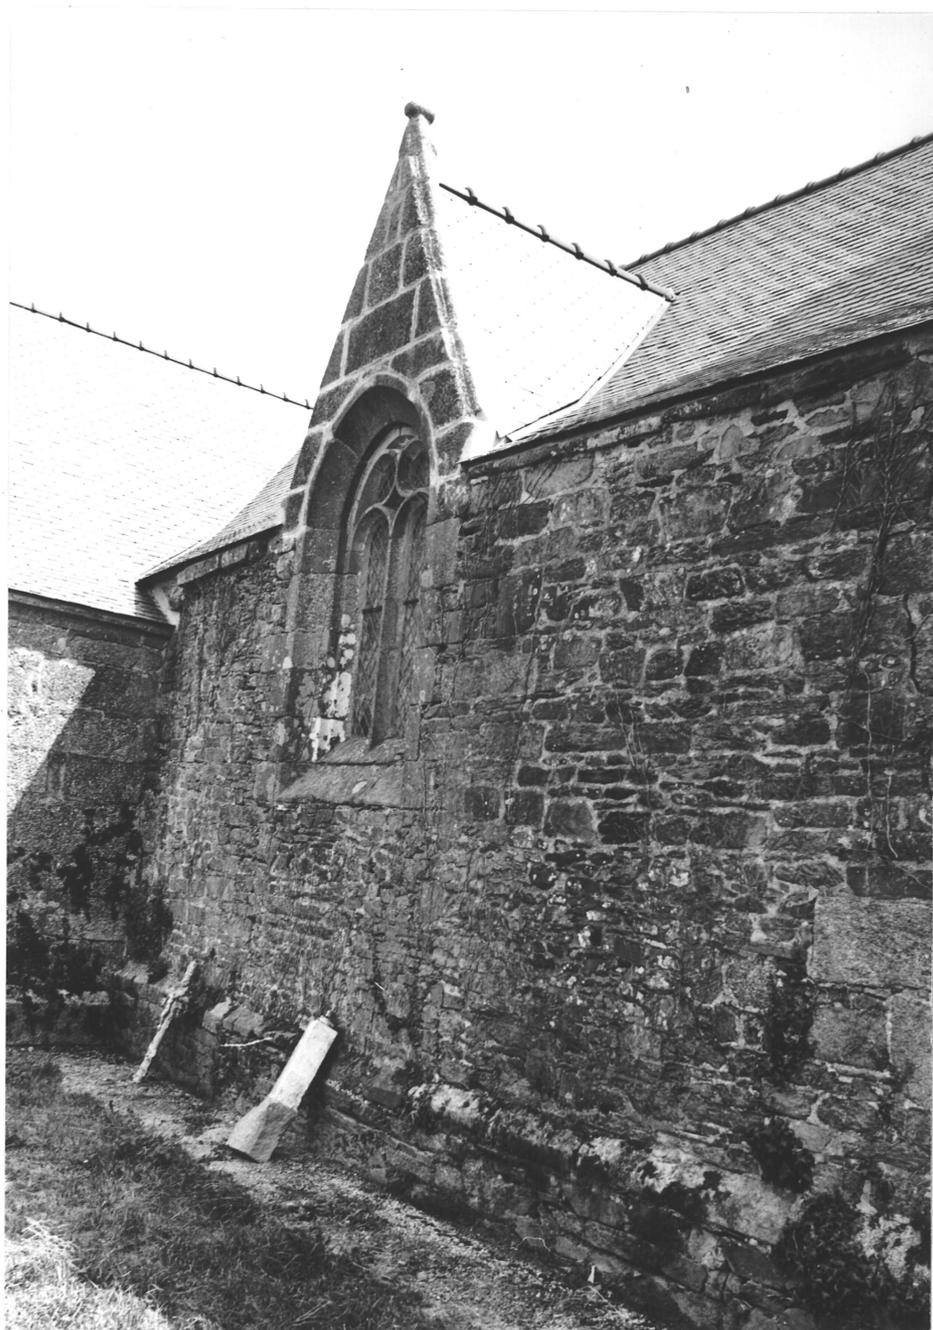
Nef, élévation Nord prise du Nord-Ouest

Mur Nord : une seule baie au centre identique à celle du mur Sud mais plus large (fig. 17). En dessous, niche-crédence rectangulaire, encadrement à feuillure.

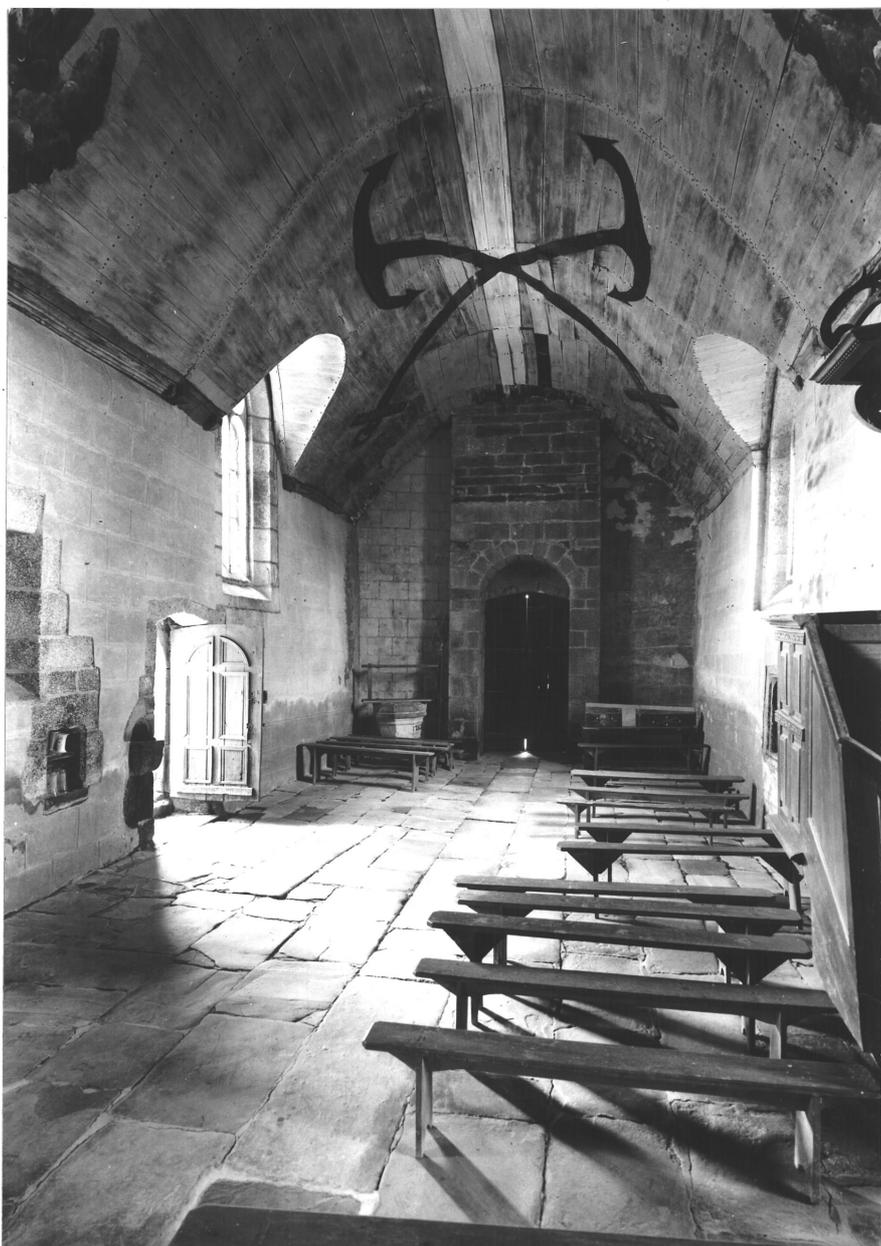
Nef - vue axiale Est/Ouest

Mur Ouest (fig. 18). L'épaissement du soutènement du clocher s'élève sur toute l'élévation visible (reprise dans la maçonnerie au-dessus de la porte). Les deux murs de part et d'autre sont crépis.

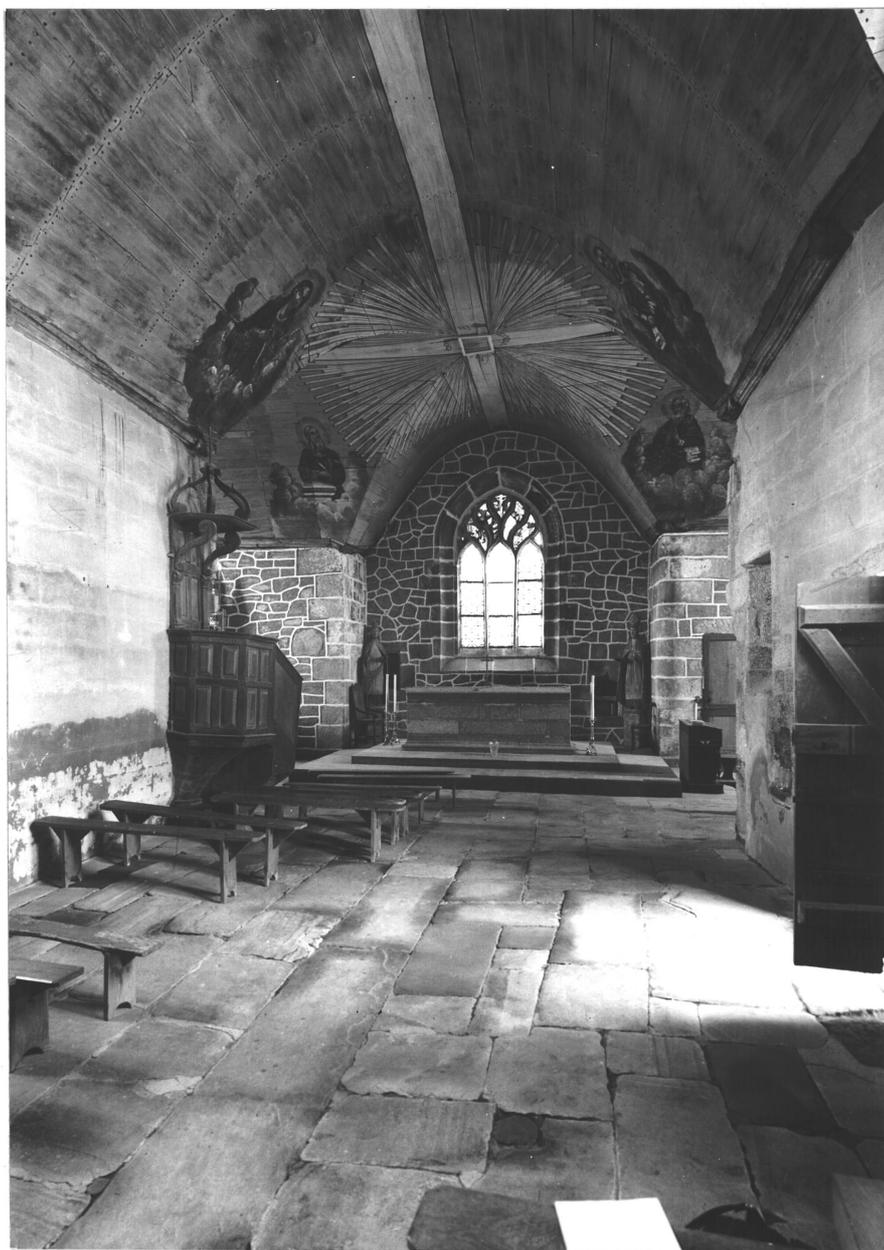
Nef et choeur - vue axiale Ouest/Est

Dans le mur Nord, porte (murée) en arc en plein-cintre. Traces de peintures : frise de motifs circulaires en bandes séparées par une frise de chevrons; au dessus, frise de tulipes en alternance avec des motifs triangulaires; au dessus, bouquet peint de tulipes. Couleurs : noir, turquoise, jaune; brun et ocres.

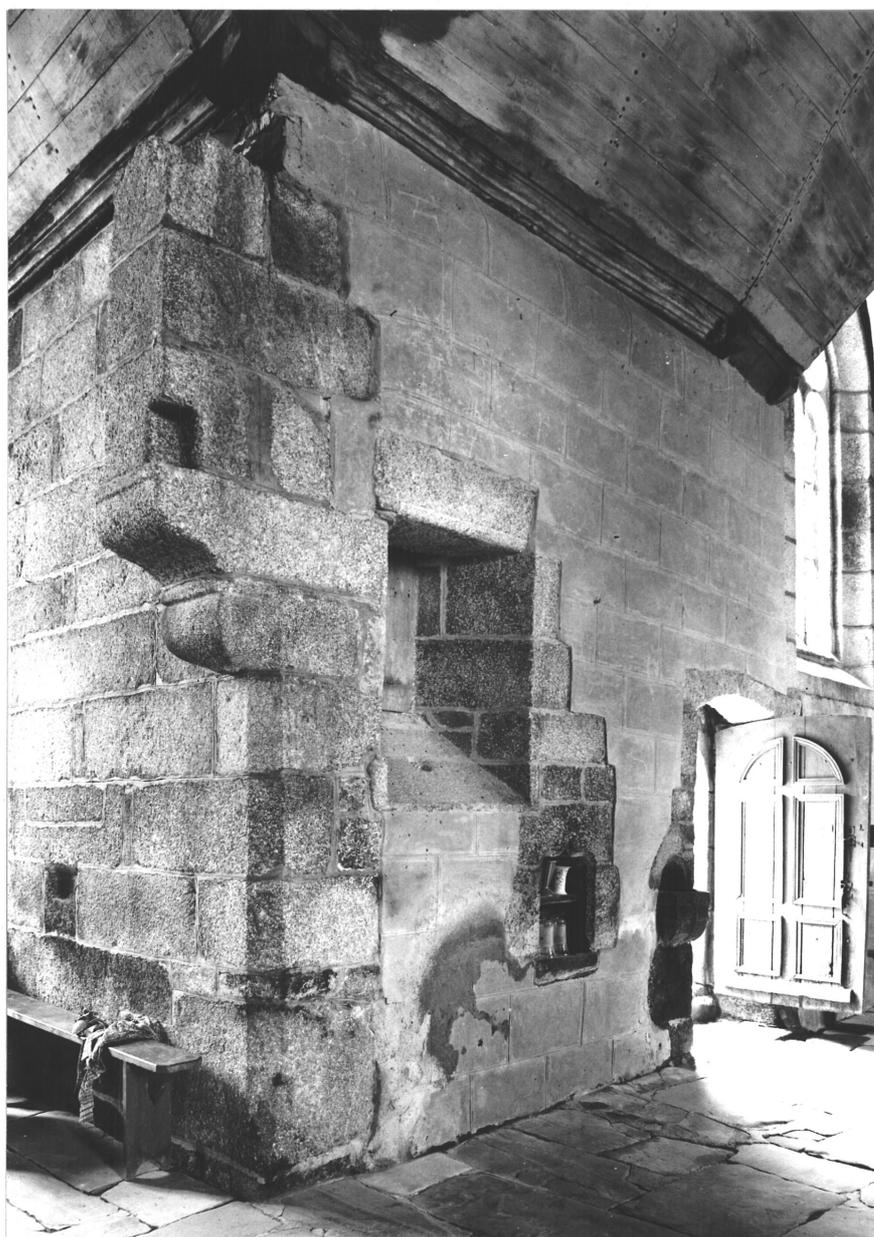
Croisée du transept - angle Sud-Ouest

\* Transept (fig. 20 et 21)

Angles Nord-Ouest et Sud-Ouest, chanfreinés dans leur partie inférieure. A 1,80 m du sol, consoles très hautes avec profondes encoches sans doute destinées à soutenir une sorte de jubé.

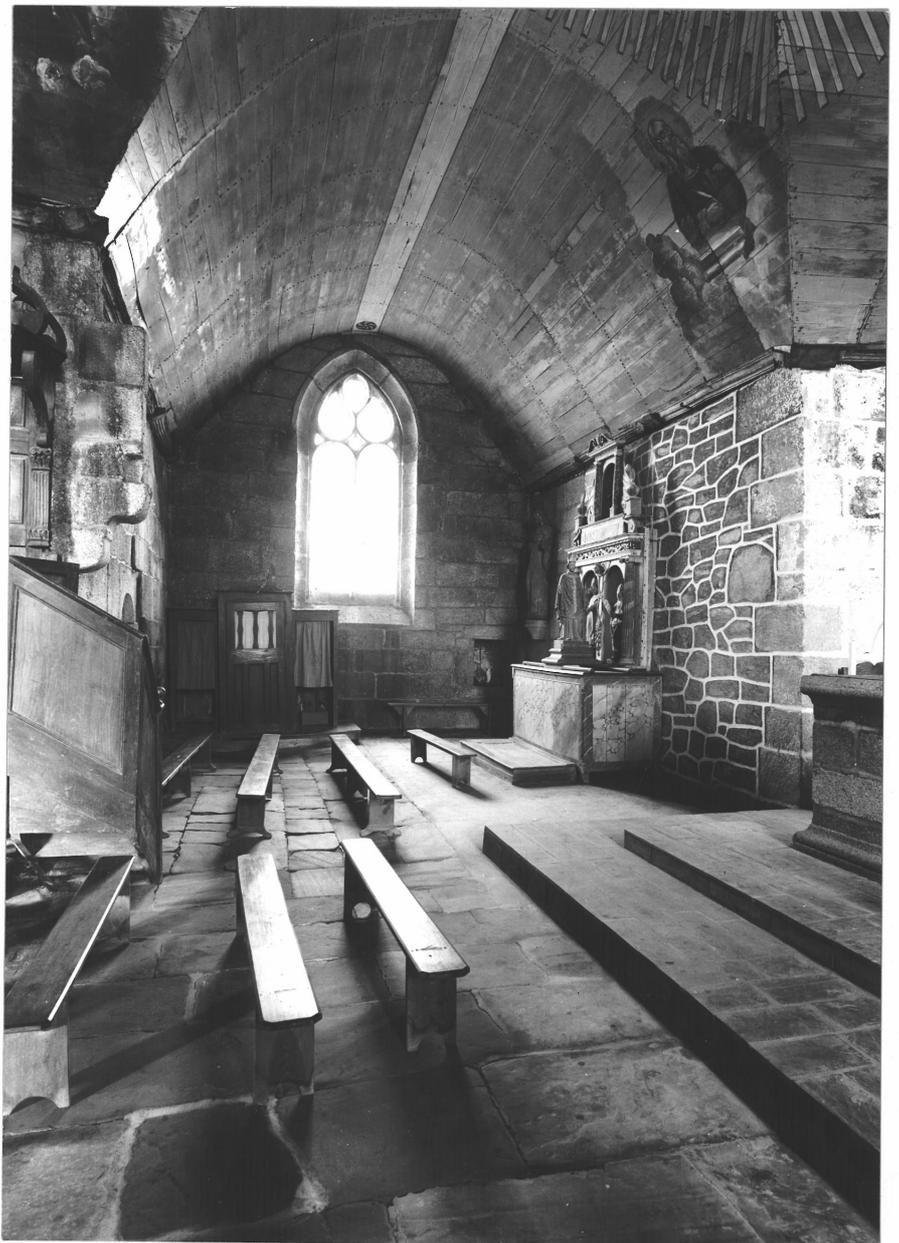
Croisillon Nord - vue axiale Sud/Nord

Mur Ouest : traces de reprises au Nord d'une porte à linteau échancré en arc plein-cintre. Cette porte ouvre sur un réduit contenant un escalier qui desservait peut-être la tribune du jubé de la nef.
