PLOUGUERNEVEL

Kerdeven

Manoir

MANOIR DE KERDEVEN

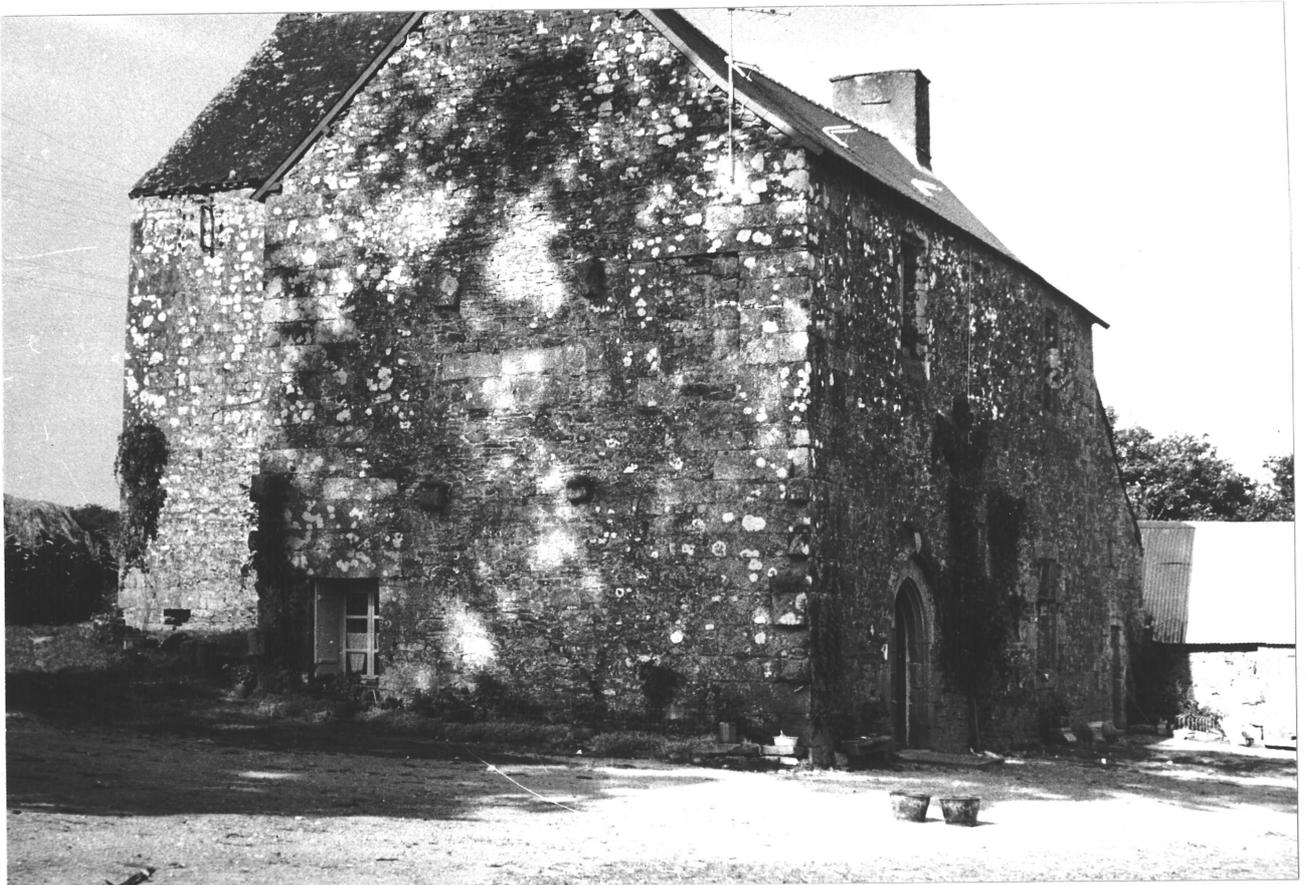
66.22.614 Z

Vue de situation prise du Sud-Ouest

Manoir isolé, cour ouverte devant, bordée, à l'est, de dépendances; autres dépendances au Nord-Ouest, puits dans la cour. Corps de logis indépendant orienté au Sud.

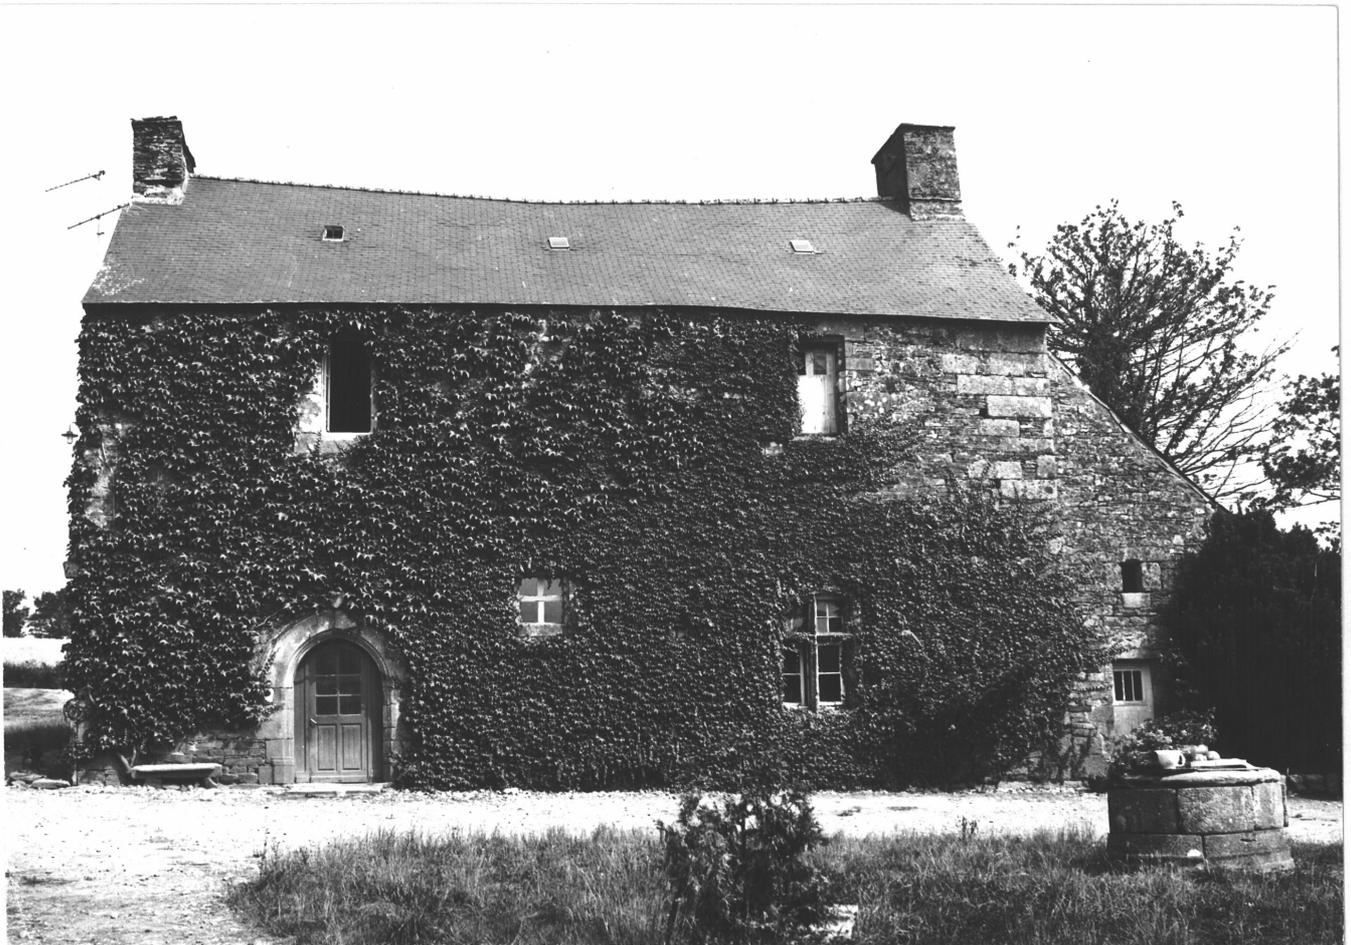
76.22.174 X

Façade antérieure, vue générale

\* Façade Sud : élévation sans ordonnance; à gauche porte en arc brisé à trois claveaux, moulurée de deux cavets séparés par une feuillure; l'arc est souligné d'une archivoltte à retour sommée d'un écu muet; au-dessus fenêtre à linteau en accolade; au centre fenêtre seule à linteau en accolade; à droite fenêtre à traverse et meneau; ceux-ci ainsi que le linteau et les piédroits sont moulurés d'un cavet; au-dessus fenêtre à linteau en accolade. Corniche disparue.

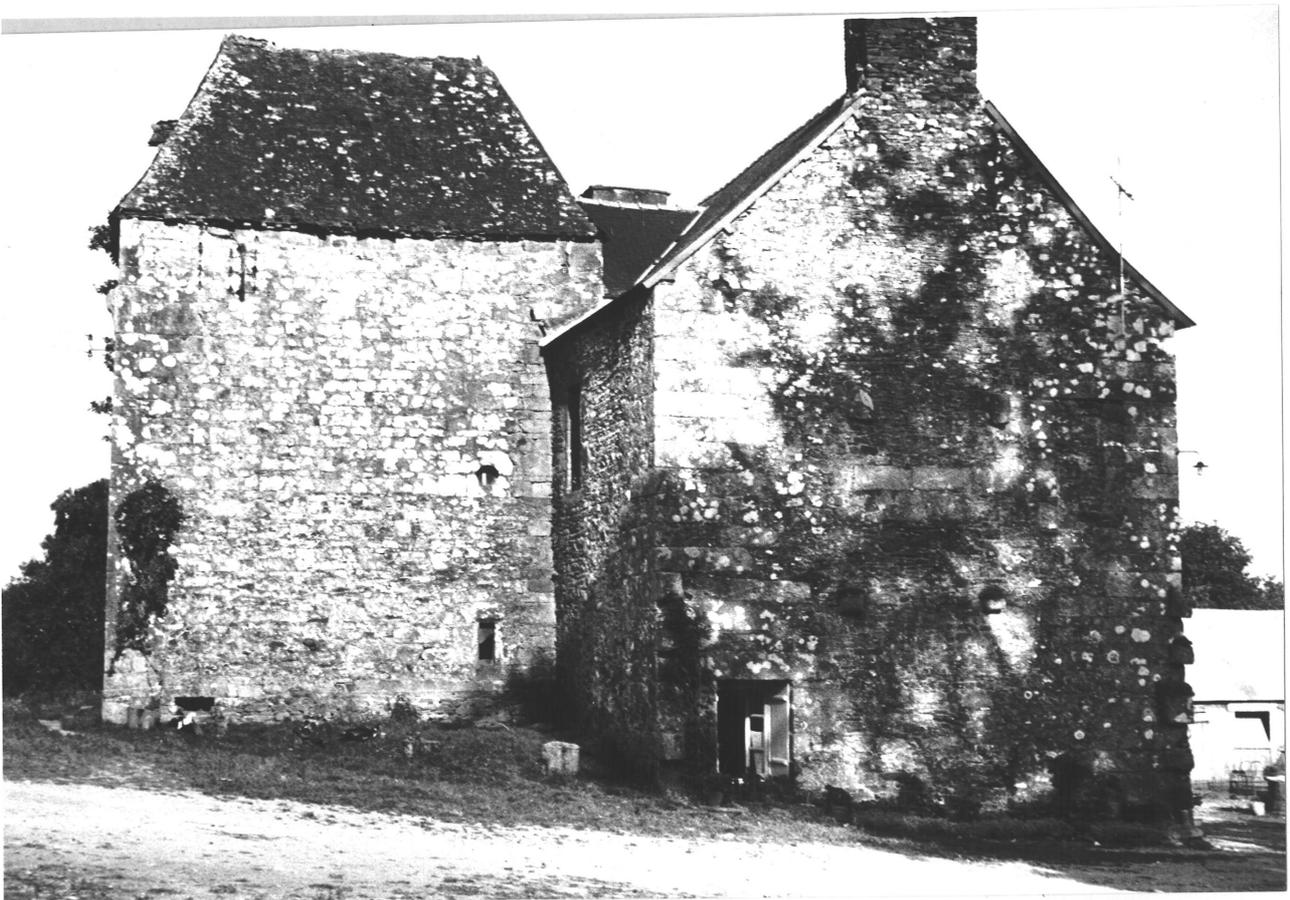
66.22.645 Z

Elévation Ouest

\* Façades latérales : Mur-pignon Ouest ouvert d'une porte; mur-pignon Est ouvert d'une porte faisant communiquer le logis et l'appentis Est.

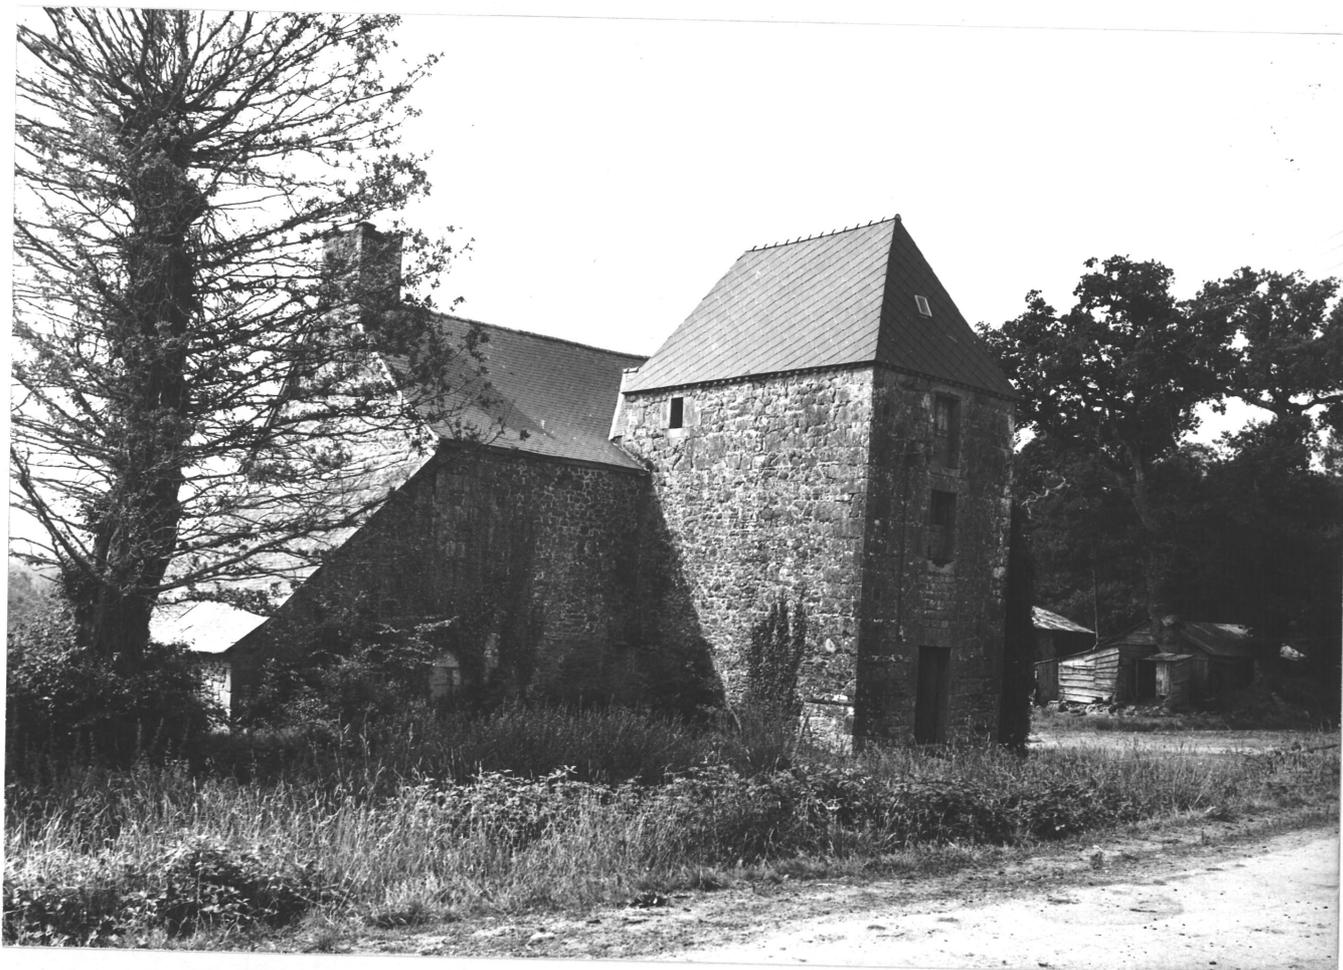
76.22.176 X

Façade postérieure, vue générale

\* Façade Nord : la tour d'escalier occupe le centre de la façade; les parties apparentes de celle-ci à droite et à gauche de la tour sont ajourées d'une fenêtre au deuxième niveau. La tour est ajourée sur son côté Nord d'une travée comportant une porte et deux fenêtres, sur son côté Ouest d'une petite baie rectangulaire et d'un oculus.

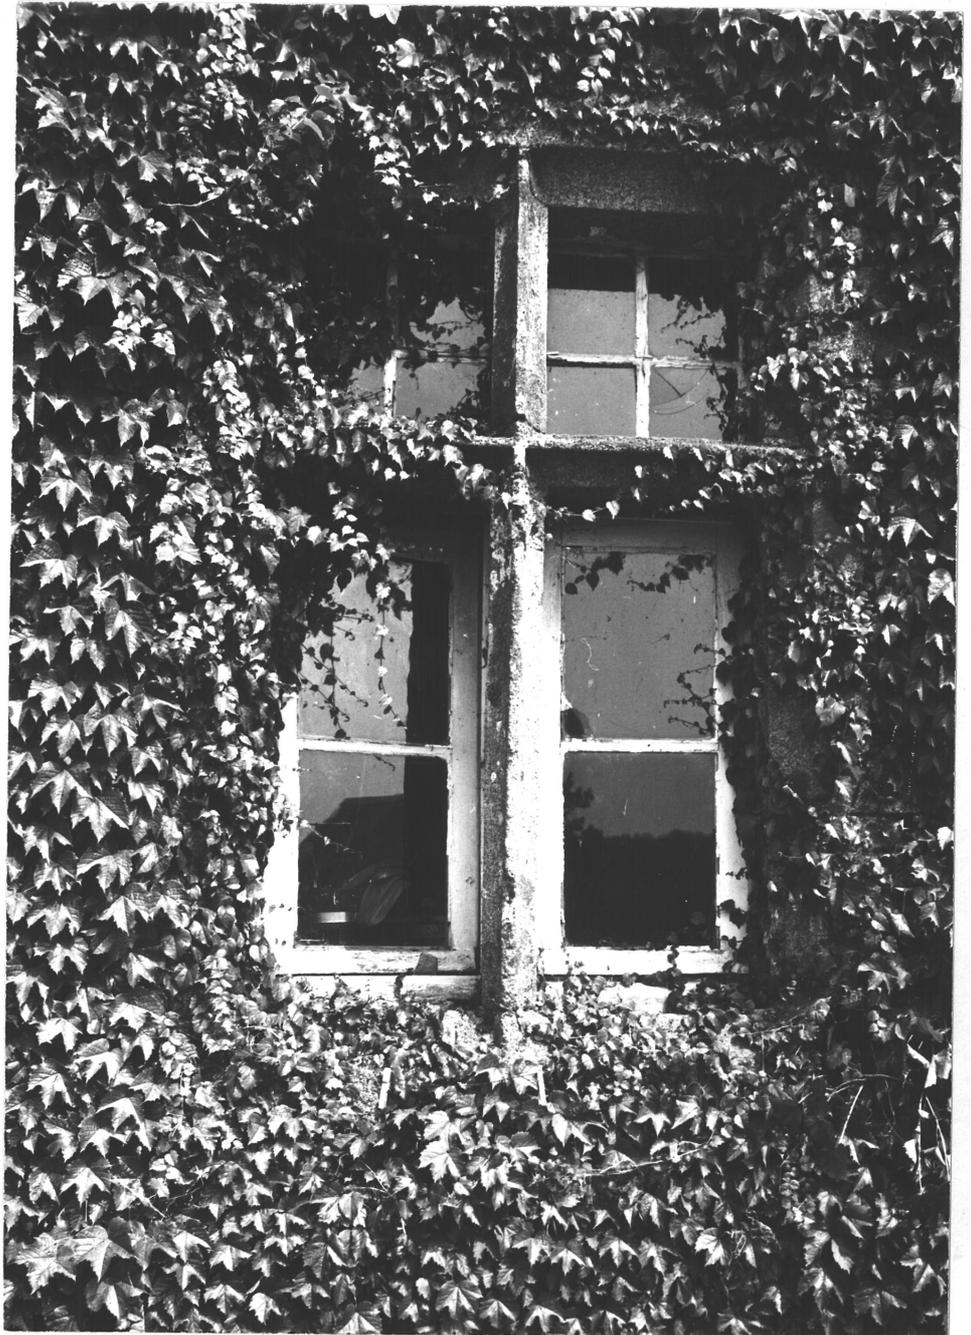
76.22.175 X

Façade antérieure; détail fenêtre

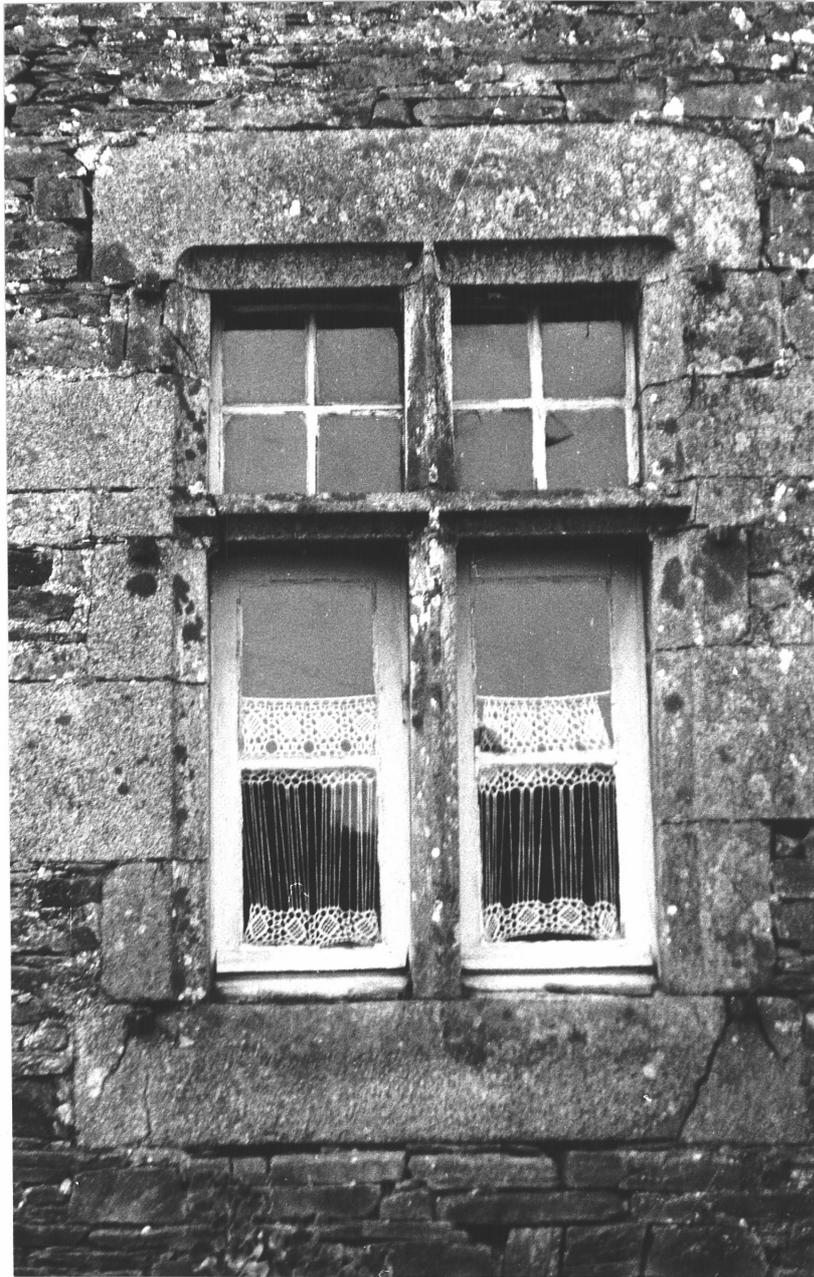
66.22.616 Z

Façade Sud - 1er niveau - Détail de  
la fenêtre à l'Est

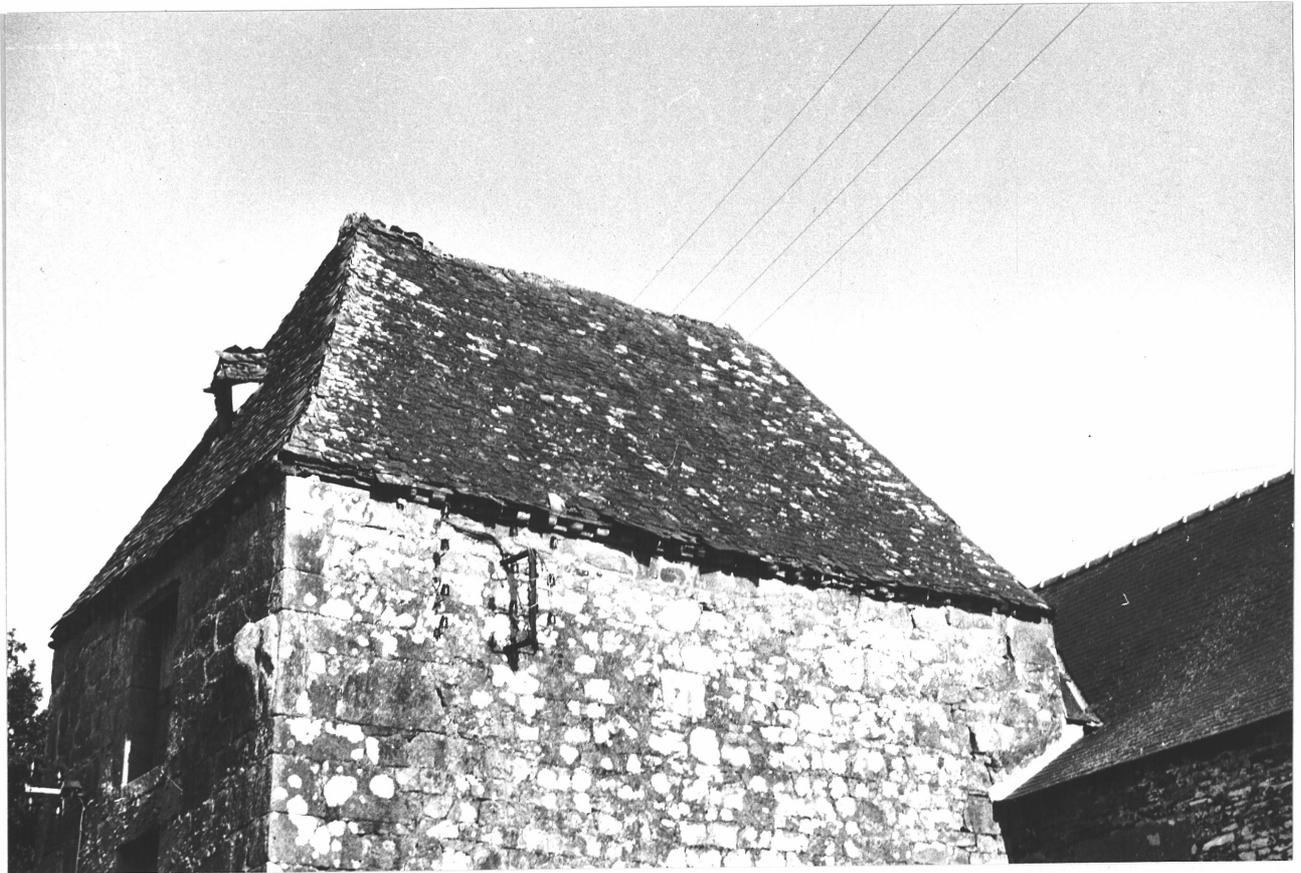
66.22.617 Z

Façade Nord - Tourelle d'escalier  
Détail du dernier niveau et de la  
toiture

Toit à deux versants et croupe sur la tour d'escalier; ces deux toits sont reliés par un court toit à deux versants qui couvre le passage du dernier étage de la tour au comble du corps principal.

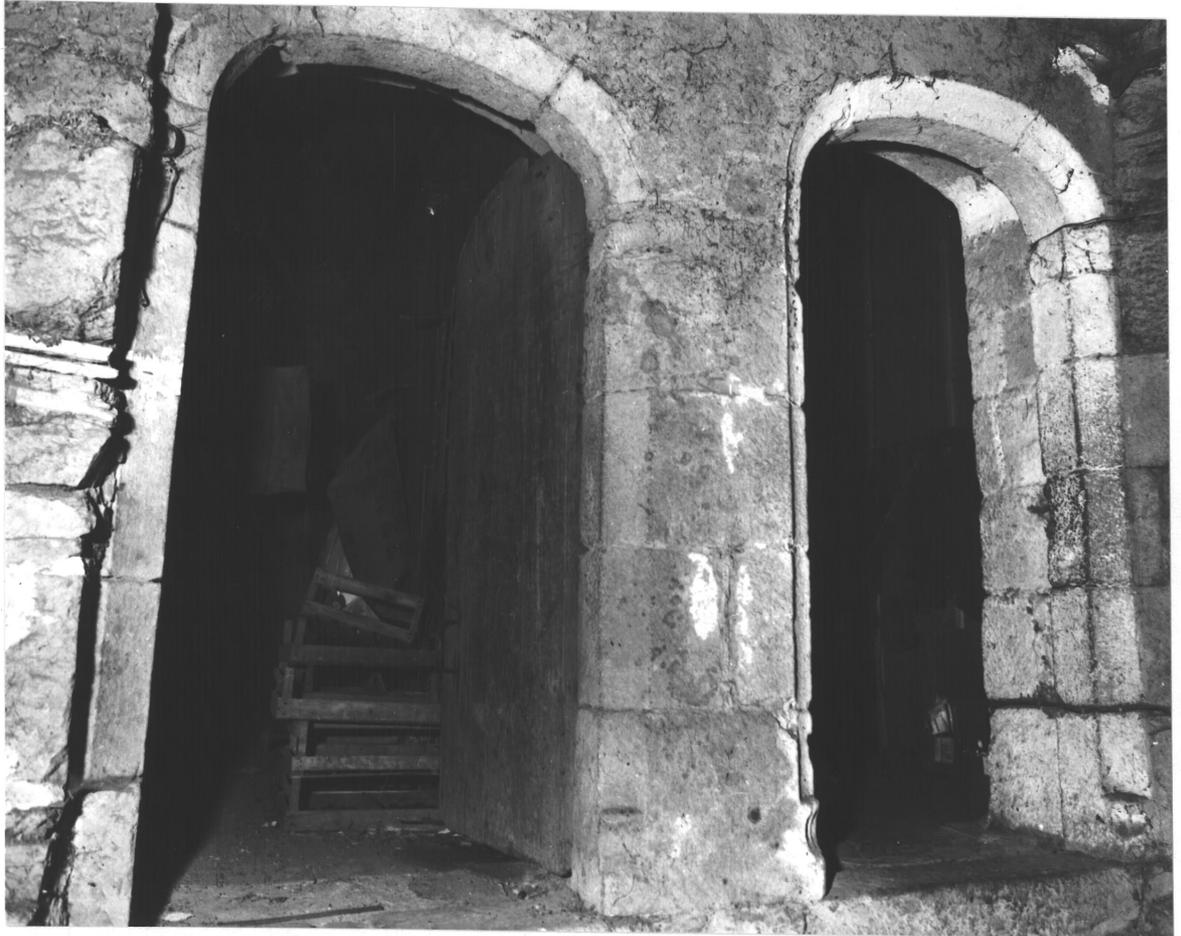
76.22.177 X

*1<sup>er</sup> étage*  
Portes antérieures de distribution

L'étage est desservi par la cage d'escalier; pièce unique également, une cheminée sur chaque pignon; mur Est cheminée identique à celle du rez-de-chaussée et porte rectangulaire moulurée d'un cavet avec griffes à la base des piédroits donnant sur l'appentis Est; mur Ouest conserve le linteau de la cheminée. Mur Nord, deux portes jumelées ouvrant sur le palier de la cage d'escalier, en anse de panier avec feuillure.

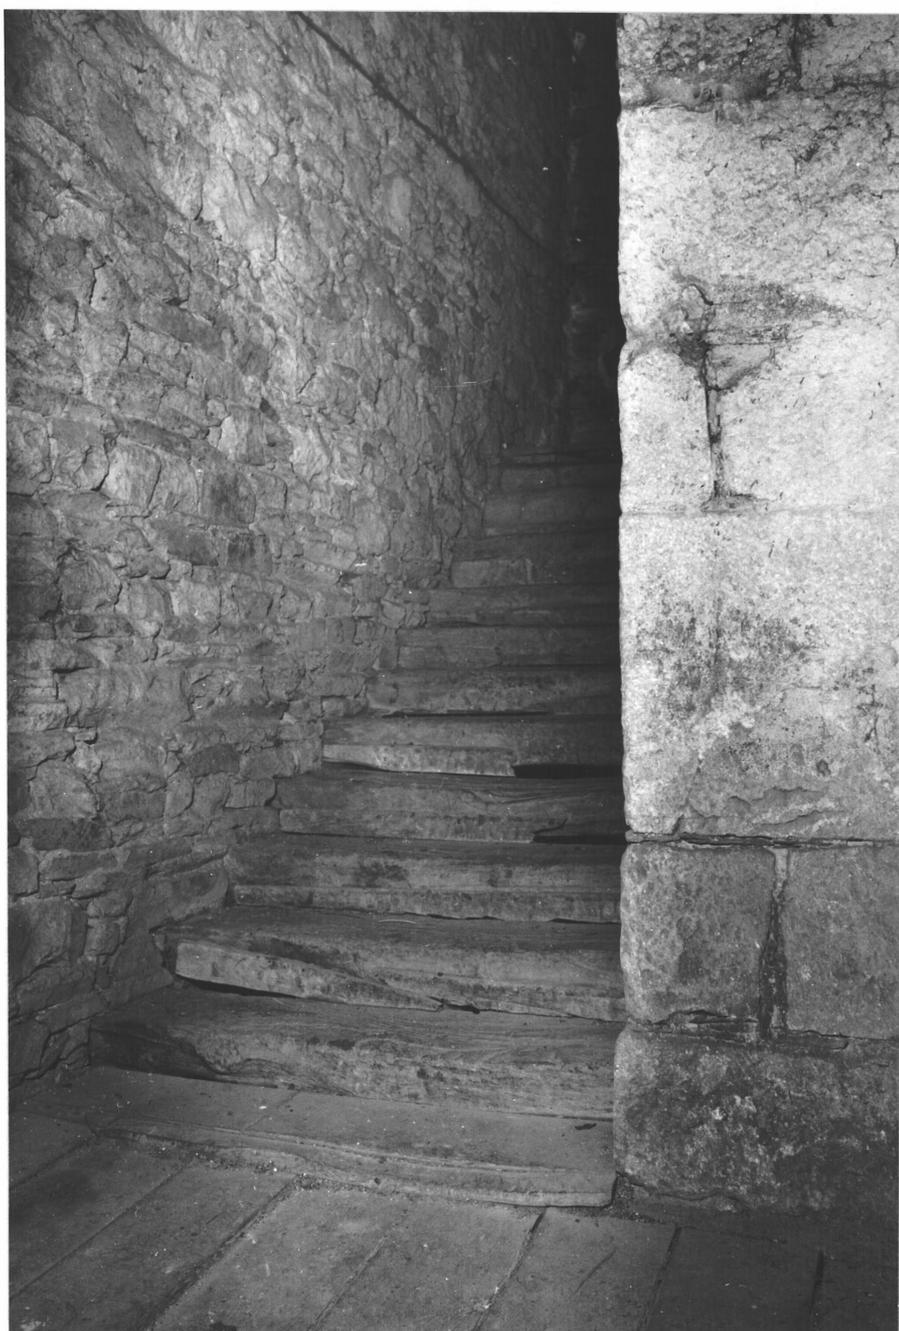
76.22.178 X

Escalier, première volée

L'escalier : cage rectangulaire; premières marches en pierre, ensuite marches en bois, escalier à deux volées droites en retour sur mur-noyau, palier et repos; l'escalier dessert l'étage et le comble; couverture de la cage en charpente.

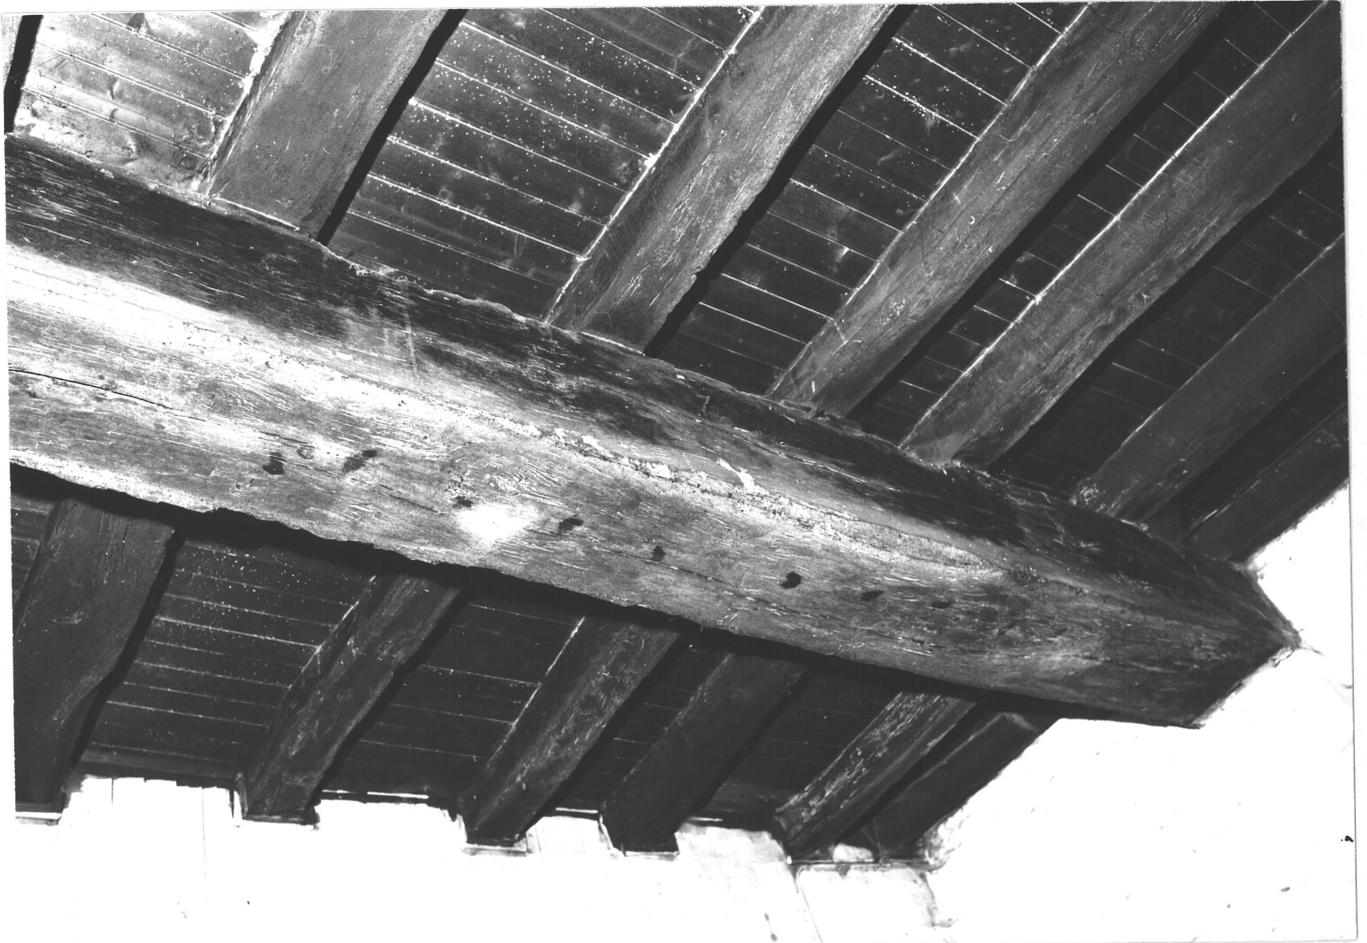
76.22.180 X

Plancher de l'étage

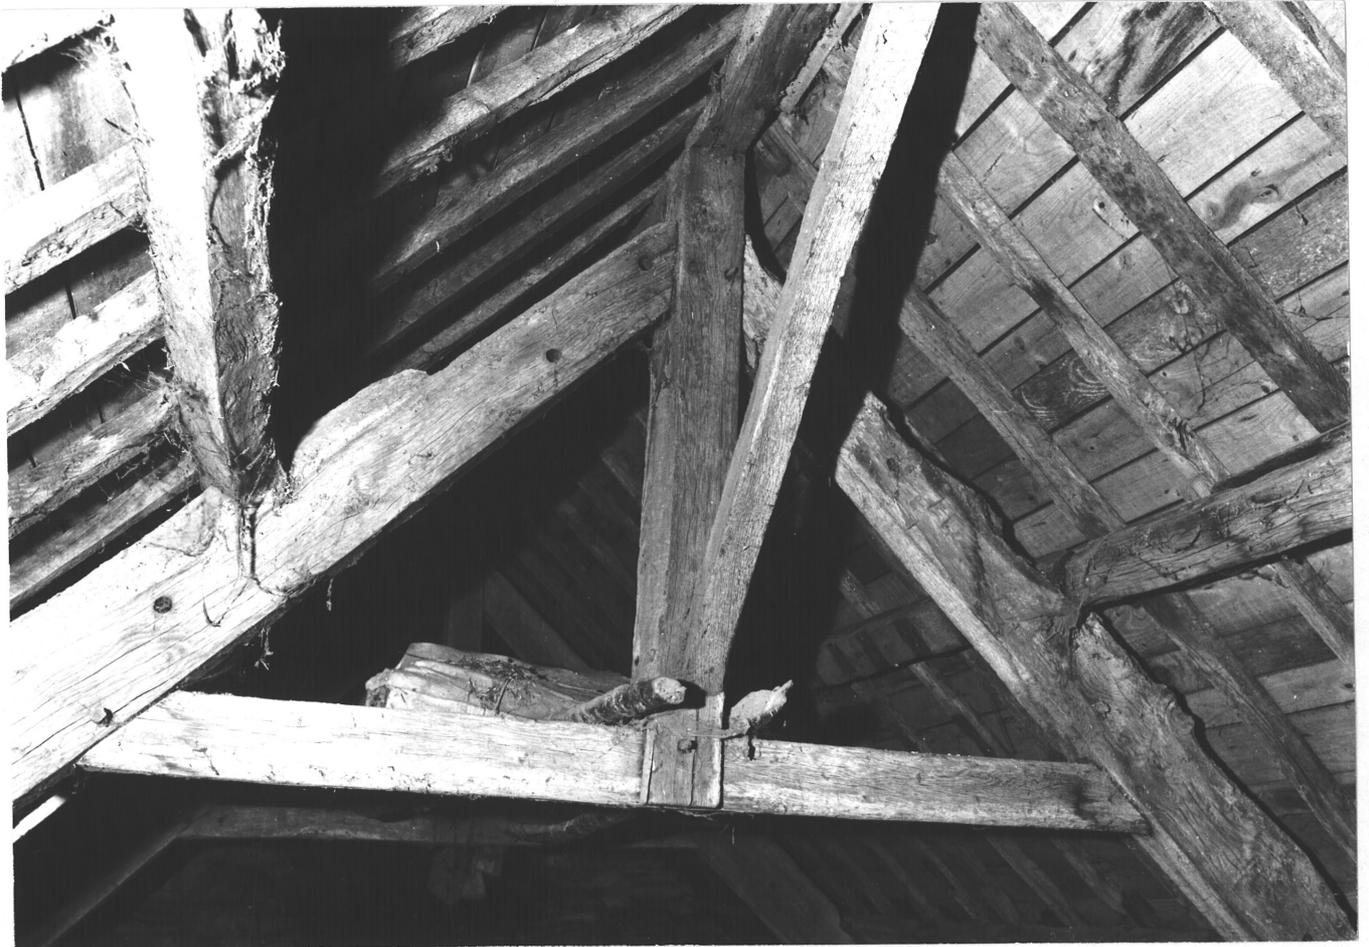
76.22.179 X

Charpente de la tour d'escalier

- Charpente de la tour : trois fermes composées de arbalétriers, entrant retroussé, poinçon, panne faitière et sous-faitière reliées par une croix de St-André.
