| EGLISE dite chapelle | 33.04 | | |

1A00004149

Établi en février 1978 par G. LE LOUARN

CHAPELLE SAINT-THO

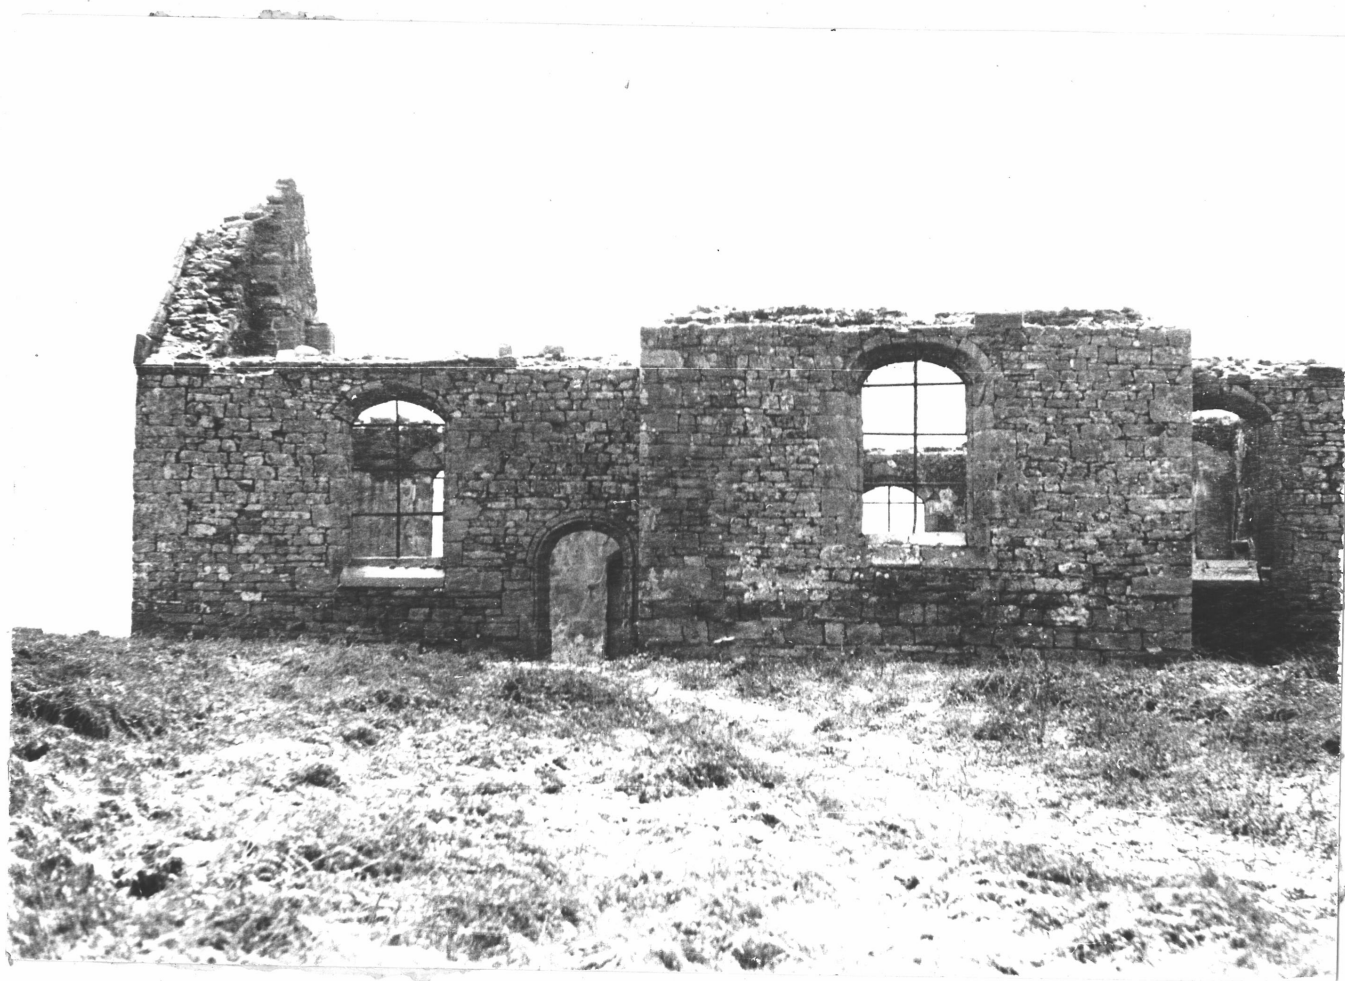
78.22.72 Z

### \* Elévation Sud (fig. 1 et 2)

Mur de la nef ouvert d'une fenêtre plein-cintre et d'une porte en arc plein-cintre mouluré de deux cavets et d'une colonnette à base prismatique

Mur Sud du transept ouvert d'une fenêtre identique à celle de la nef

Mur Sud et Nord ouverts d'une fenêtre identique aux précédentes (fig. 1 et 5)

Vue générale Sud

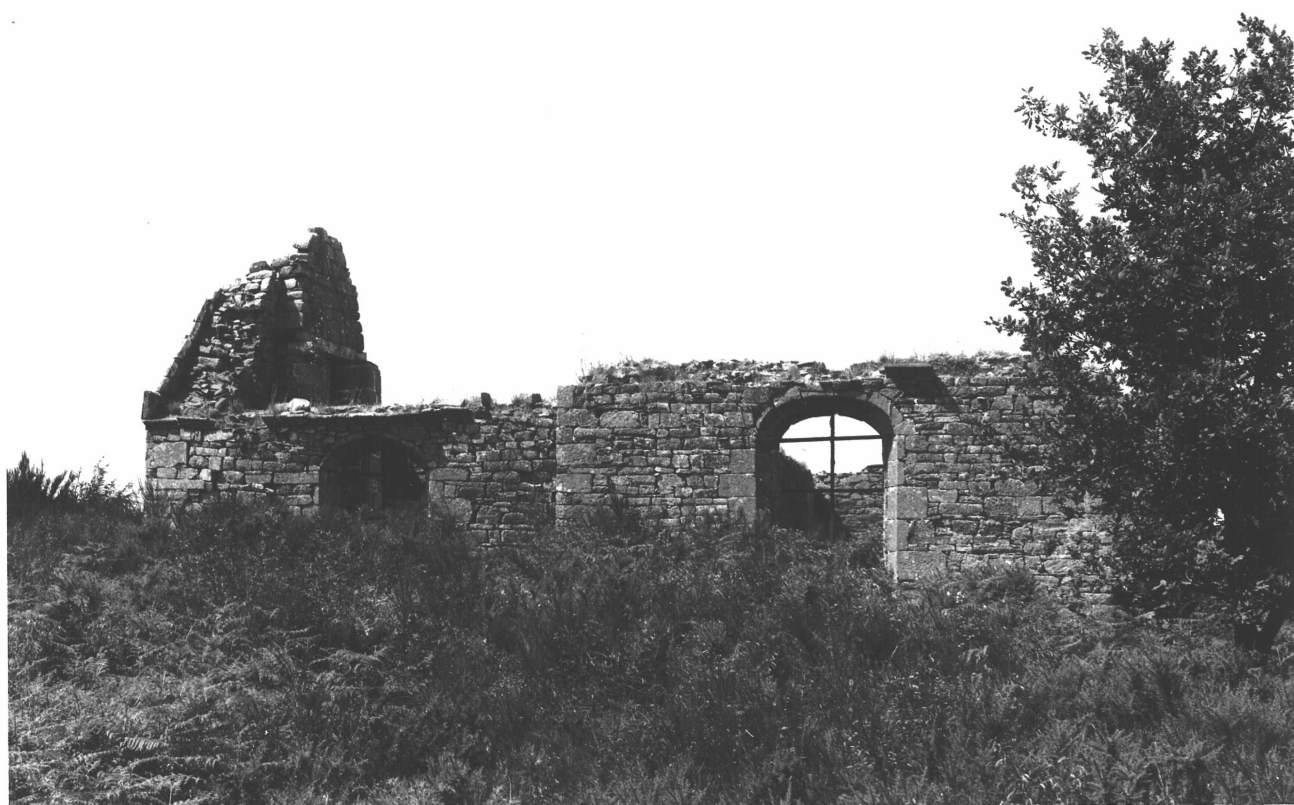
Fig. 1 bis

Vue générale Sud

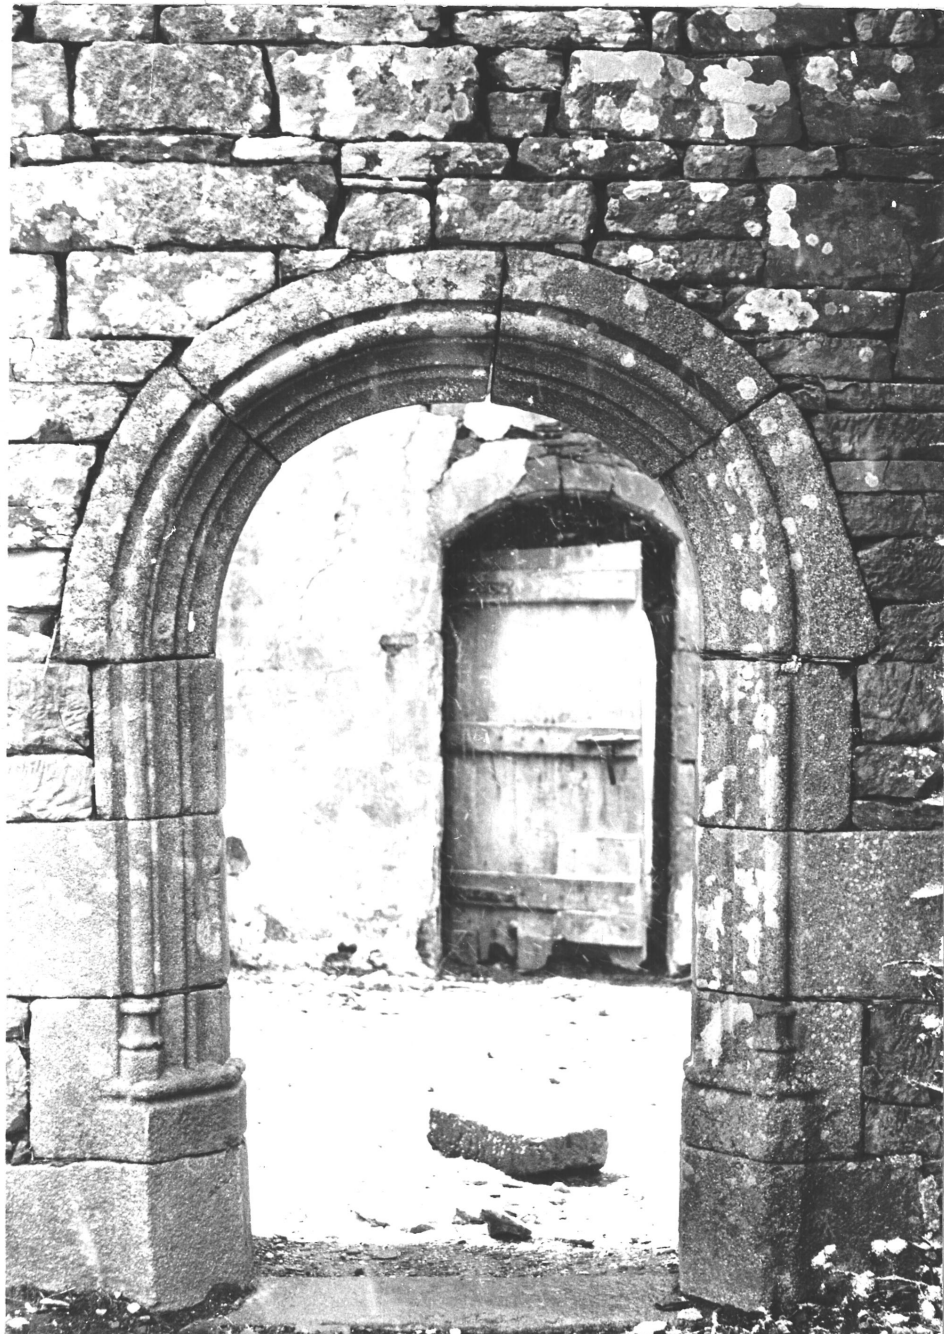
78.22.73 Z

La forme de la porte occidentale est celle de toutes les fenêtres : arcs plein-cintre appareillés conduisent à proposer le XVII e siècle pour datation de cette chapelle. Les fenêtres n'avaient pas de meneaux mais étaient fermés par de grands verres maintenus par des barlotières. Il semble que les portes Nord et Sud de la nef aient été remployés dans une construction qui présente par ailleurs une totale homogénéité.

Porte de l'élévation Sud de la nef

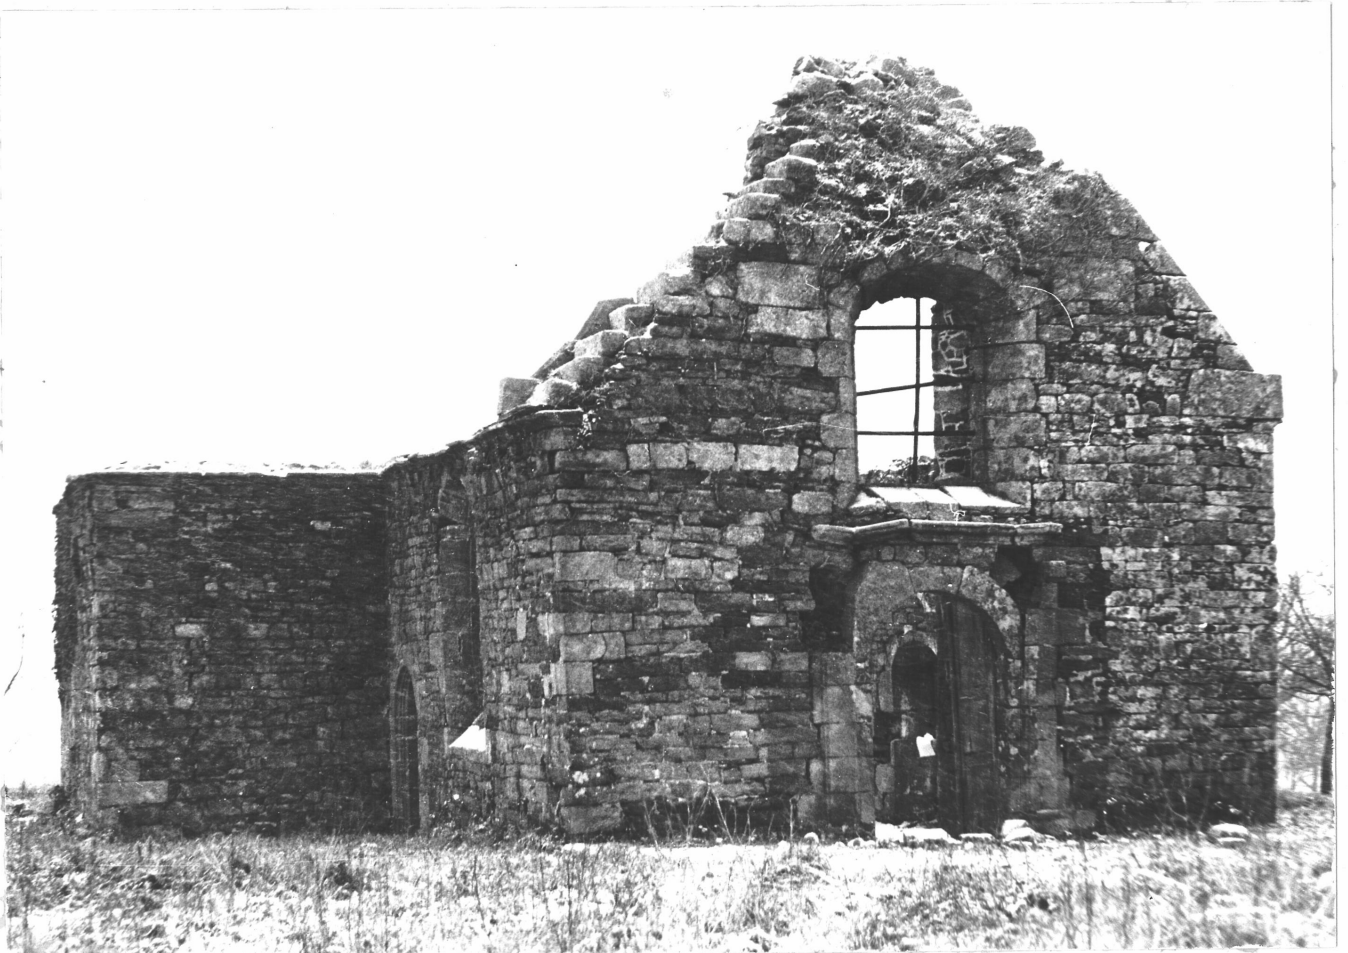
78.22.74 Z

### \* Elévation occidentale (fig. 3 et 4)

Mur-pignon ouvert d'une porte en arc plein-cintre encadrée de deux pilastres (sans doute sommés d'un tailloir). Larmier mouluré saillant au-dessus. La porte est surmontée d'une fenêtre en plein-cintre

Vue générale Ouest

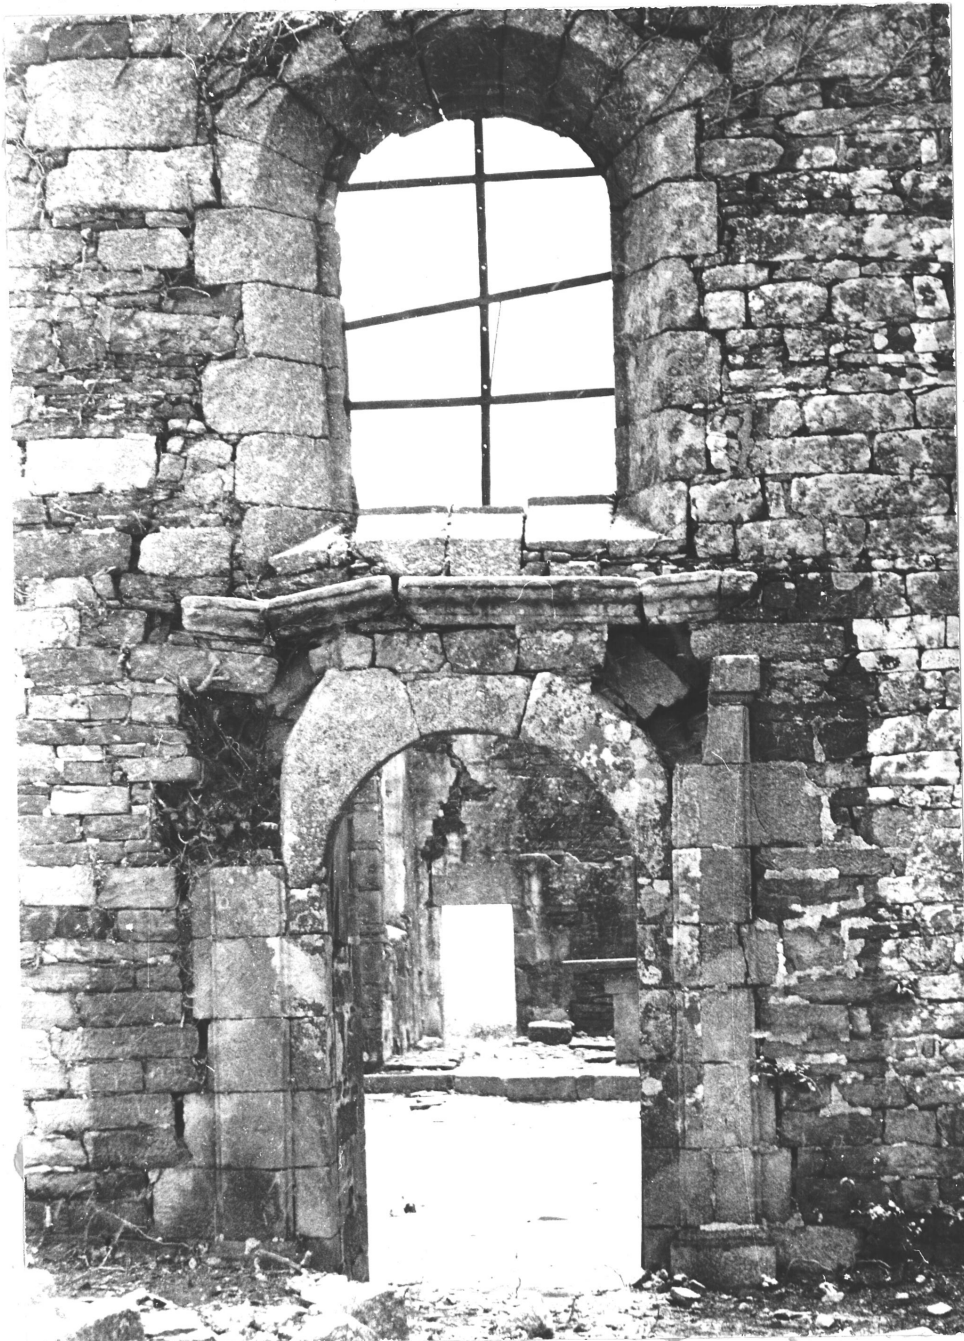
78.22.75 Z

Elévation antérieure Ouest

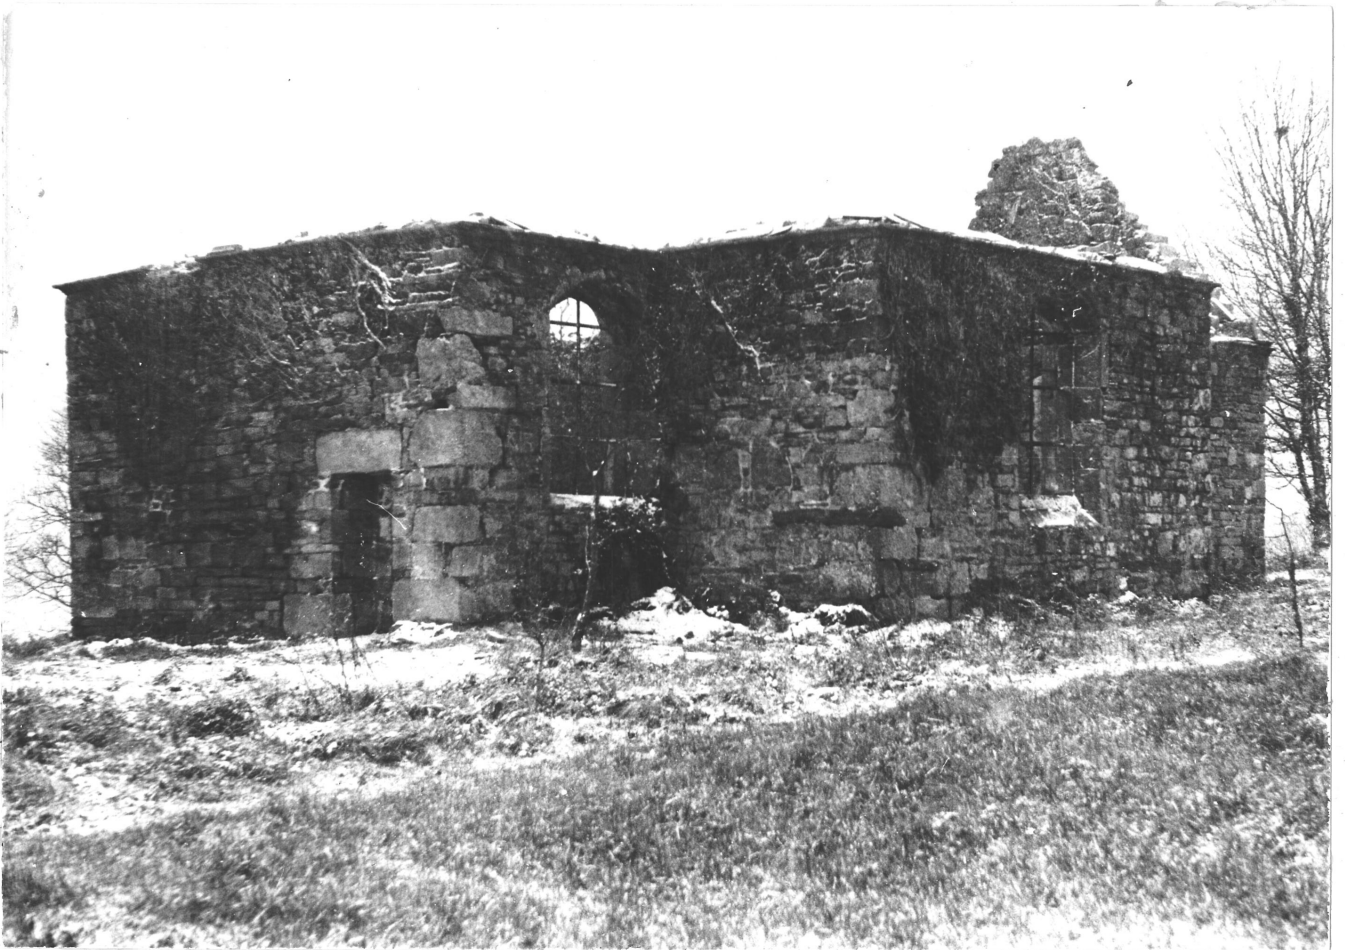
78.22.78 Z

Mur Est ouvert d'une porte rectangulaire (fig. 5)

### \* Elévation Nord (fig. 3, 5 et 6)

Vue générale prise du Nord-Est

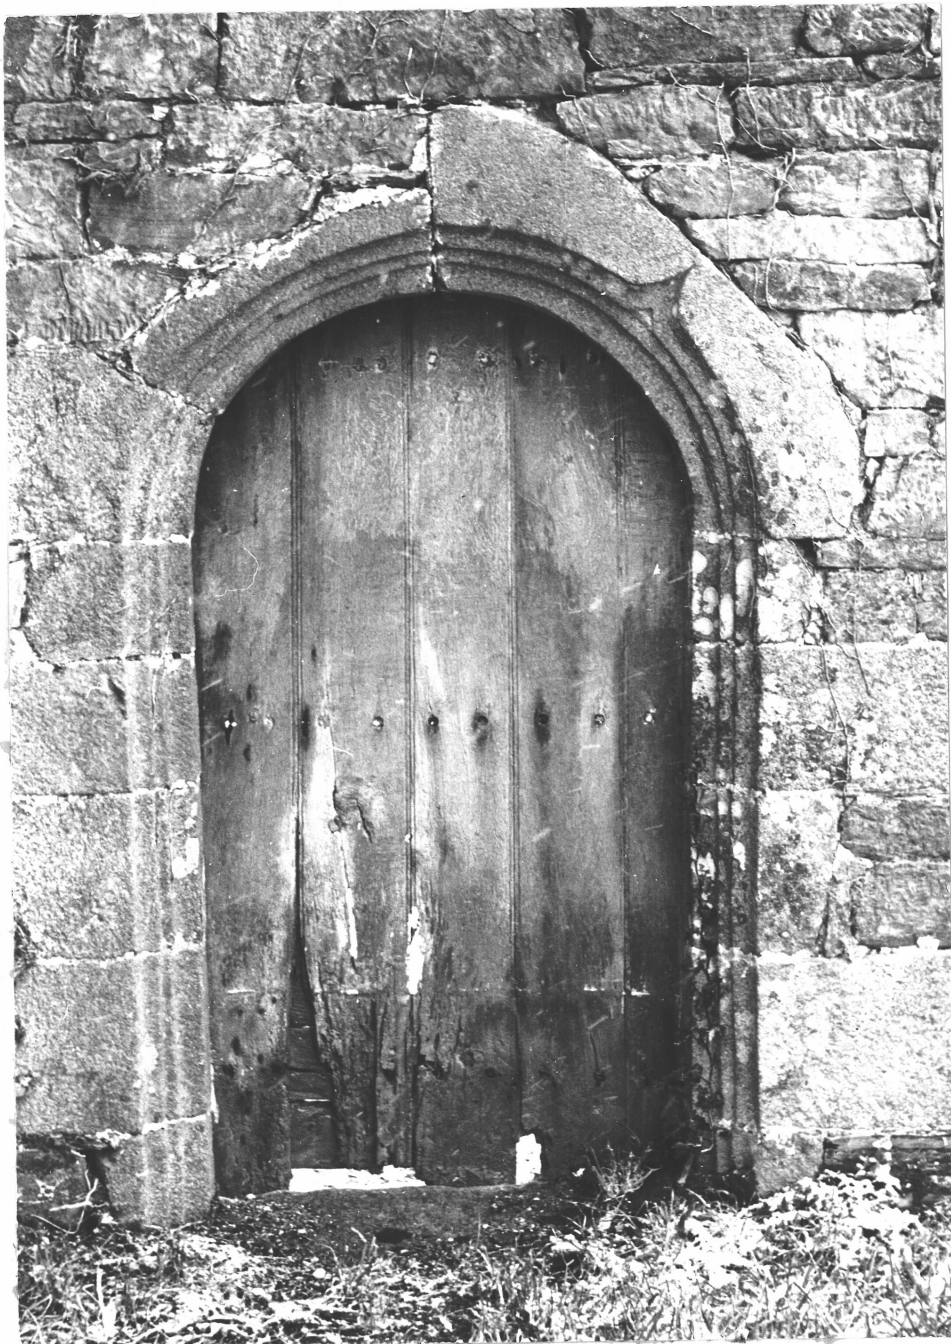
78.22.79 Z

Bras Sud symétrique du bras Nord. Porte (remontée). Cf fig. 6 dans le mur Nord de la nef au droit de celle du mur Sud.

Porte de l'élévation Nord de la nef

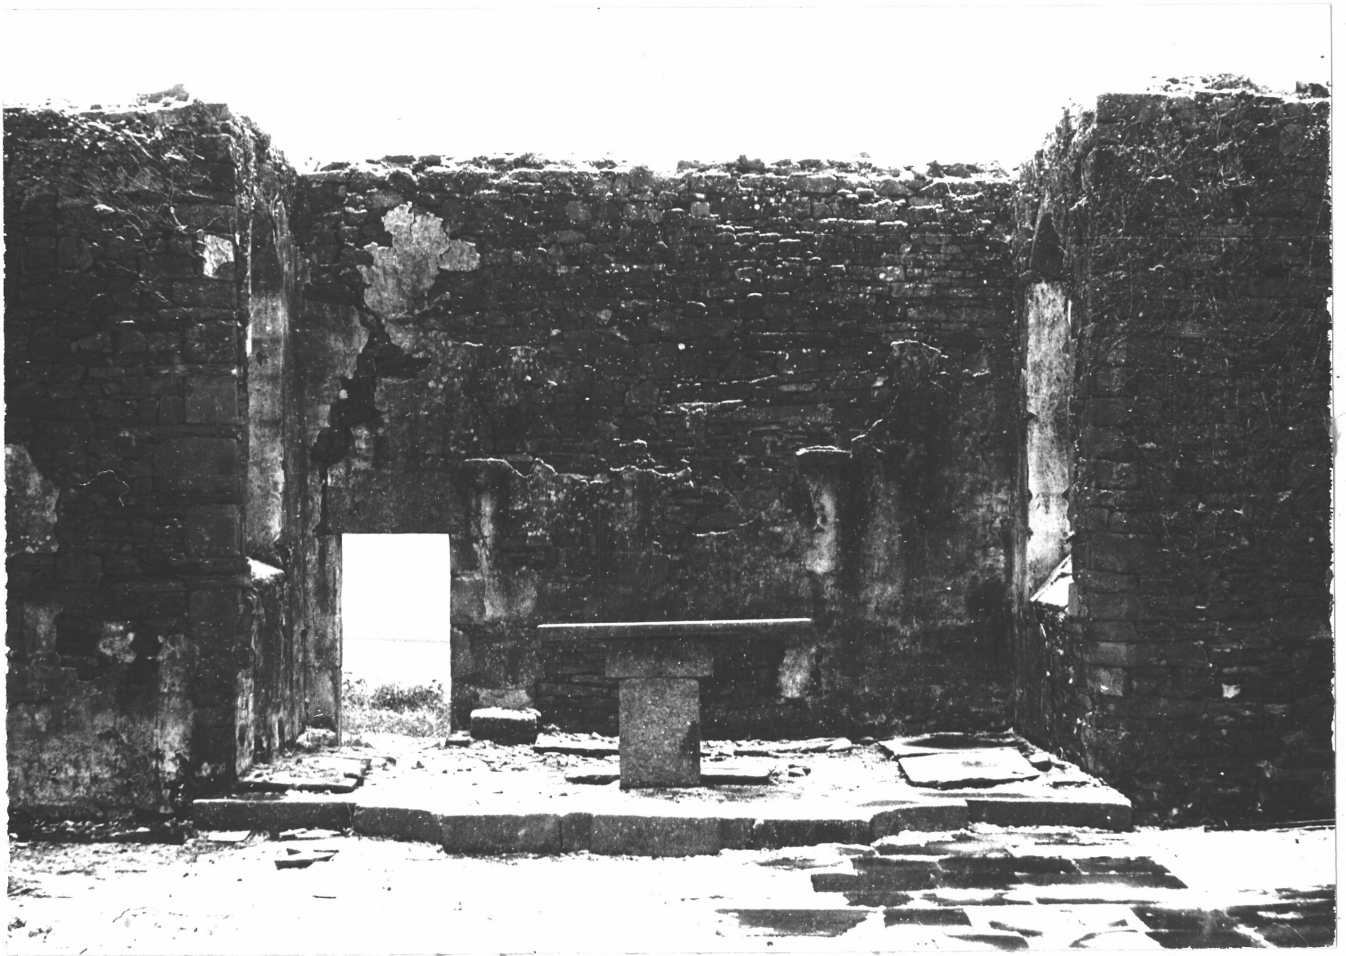
78.22.76 Z

Chapelle orientée de plan en croix latine symétrique à chevet plat. Nef et transept à vaisseaux uniques. Angles de la croisée abattus. Traces de crépi peint en rouge dans tout l'édifice. Choeur liturgique limité par un degré au profil complexe.

Vue intérieure prise d'Ouest en Est
