n° département	commune	
	Kerhir	
lieu-dit	adresse	
GUINGAMP	ROSTRENEZ	
arrondissement	canton	
EGLISE dite Chapelle Notre Dame	33.04	
édifice ou ensemble contenant	matricule	
dénomination et titre de l'œuvre	matricule	
	1A00004166

Établi en 26.7.1966 par Vachot Moirez

Revu en octobre 1977 par Le Louarn

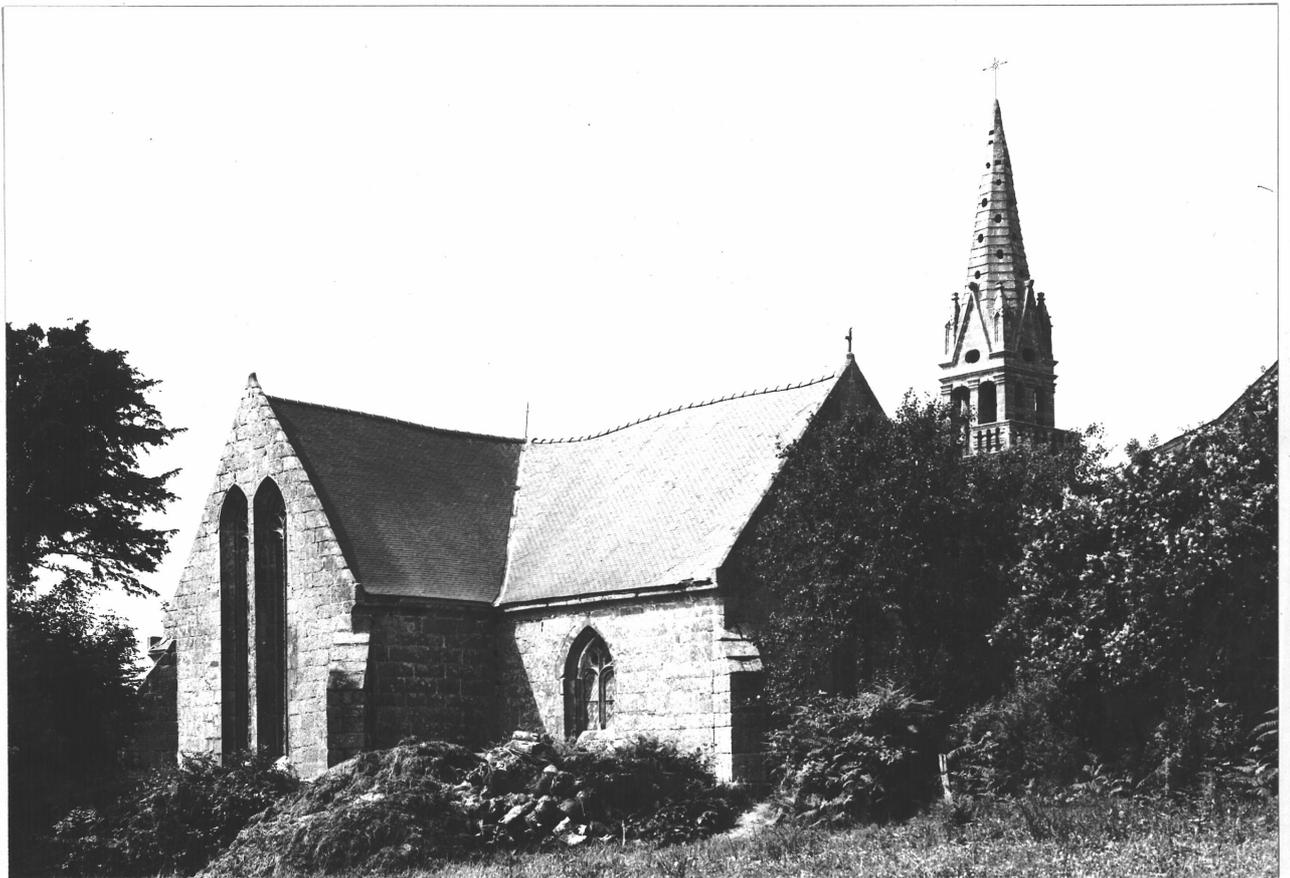
69.22.924 V

Vue de situation prise du Nord/Est

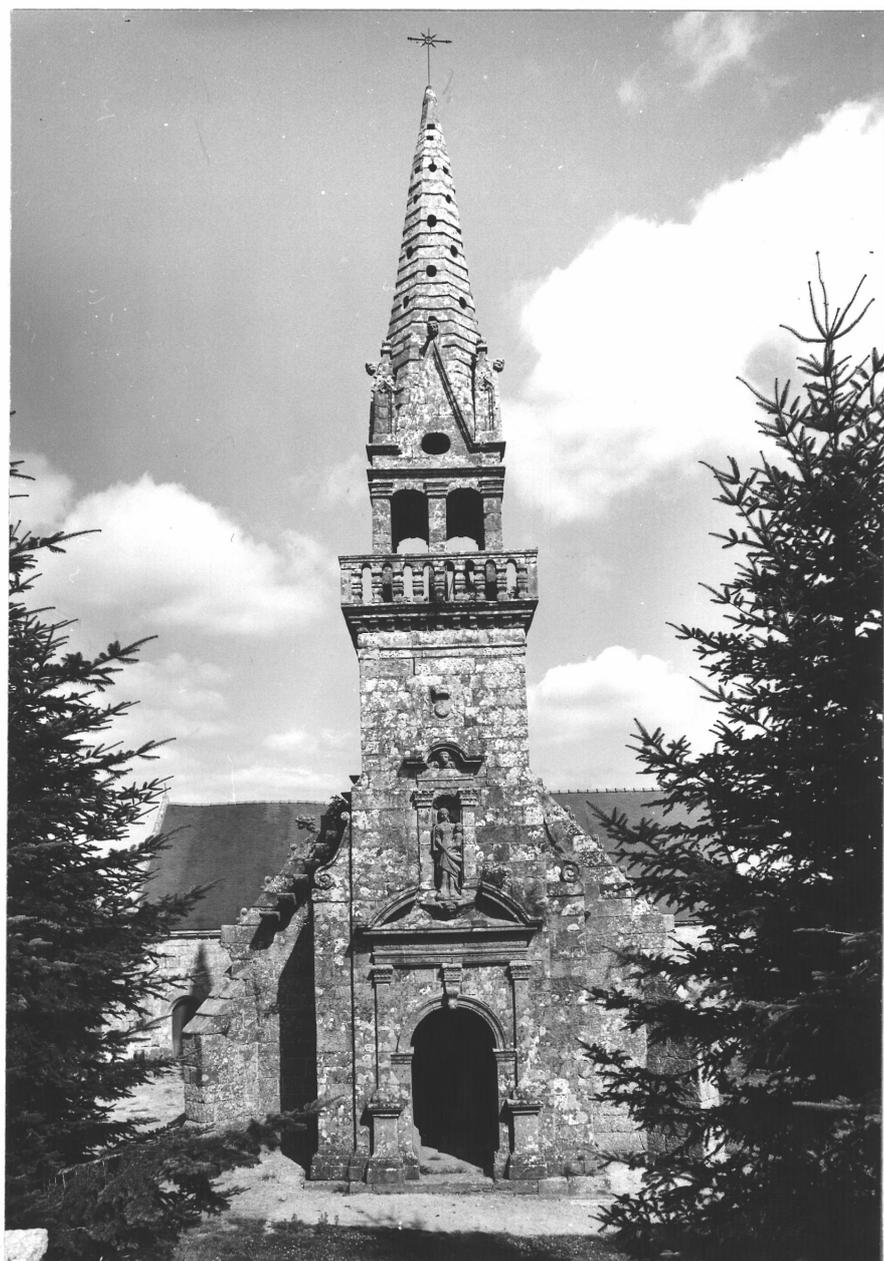
69.22.844 V

Sur les deux faces latérales Nord et Sud du massif, les retraites à volutes suivent la ligne de pente des rampants de la nef (fig. 2 et 10).

- Mur Ouest de la nef (fig. 2, 10 et 12). Epaulés de contreforts angulaires, rampants ornés de volutes, la pierre la plus haute du rampant à la jonction avec la souche du clocher est traitée comme une crossette et sculptée : au Nord, d'une tête de lion (fig. 10), au Sud d'un visage humain (fig. 12).

Elévation Ouest

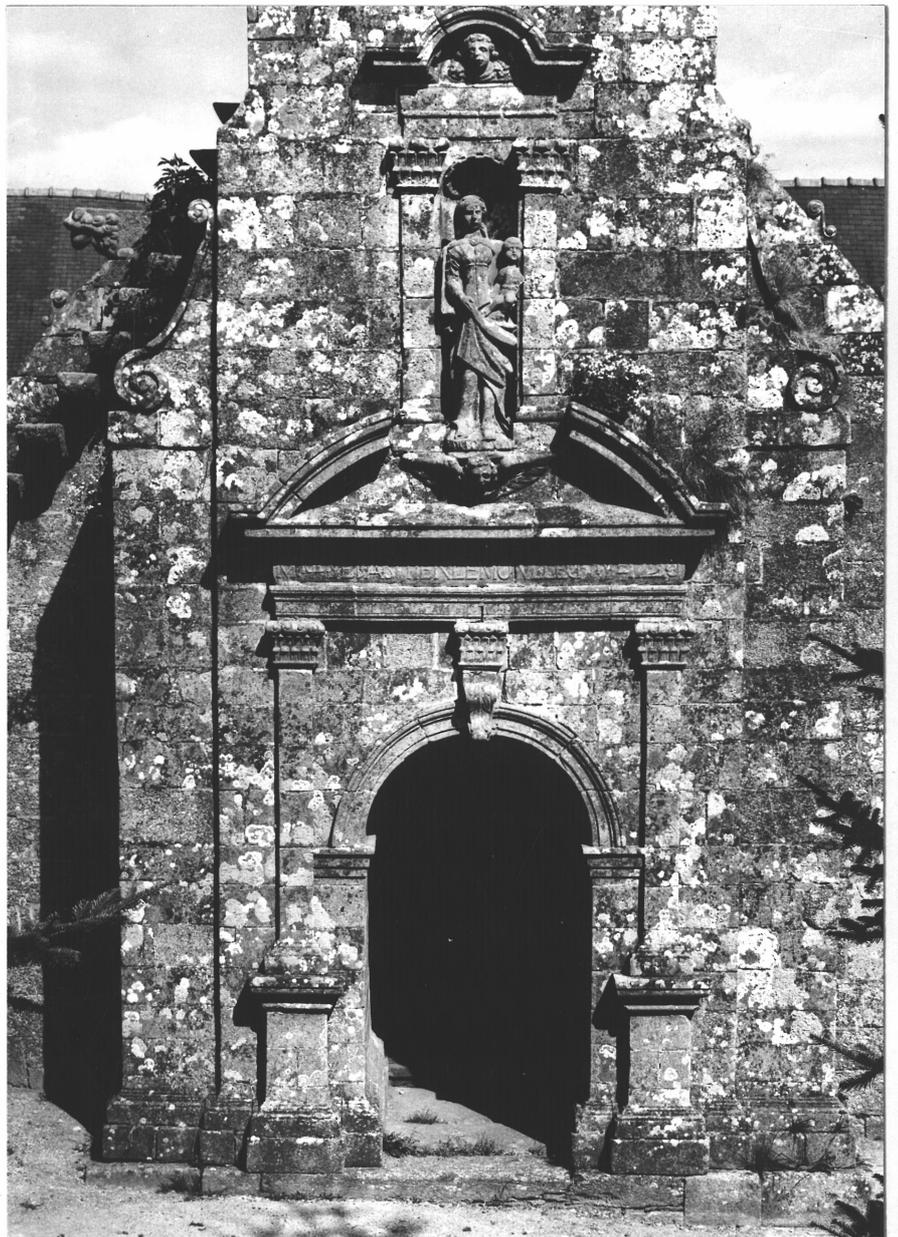
69.22.996 X

Porte en plein-cintre à encadrement architectural : pilastres sur stylobates, entablement, fronton (fig. 3 et 4). Inscription sur la frise de l'entablement : M^{RE} SEBASTIEN LE MOVLLEC FqYE 1729; corniche à denticules; fronton en plein-cintre à fronton à denticules interrompu par une niche concave encadrée de deux pilastres identiques à ceux de la porte, culot sculpté d'un angelot, voûte à coquille (fig. 5, 6 et 7); la niche est surmontée d'un entablement à corniche en plein-cintre, angelot dans le tympan. Dans la niche, statue de Notre-Dame du Bon Secours en granite (cf. fiche, infra).

Tour du clocher - Face Ouest - vue générale
des 1er et 2ème niveaux

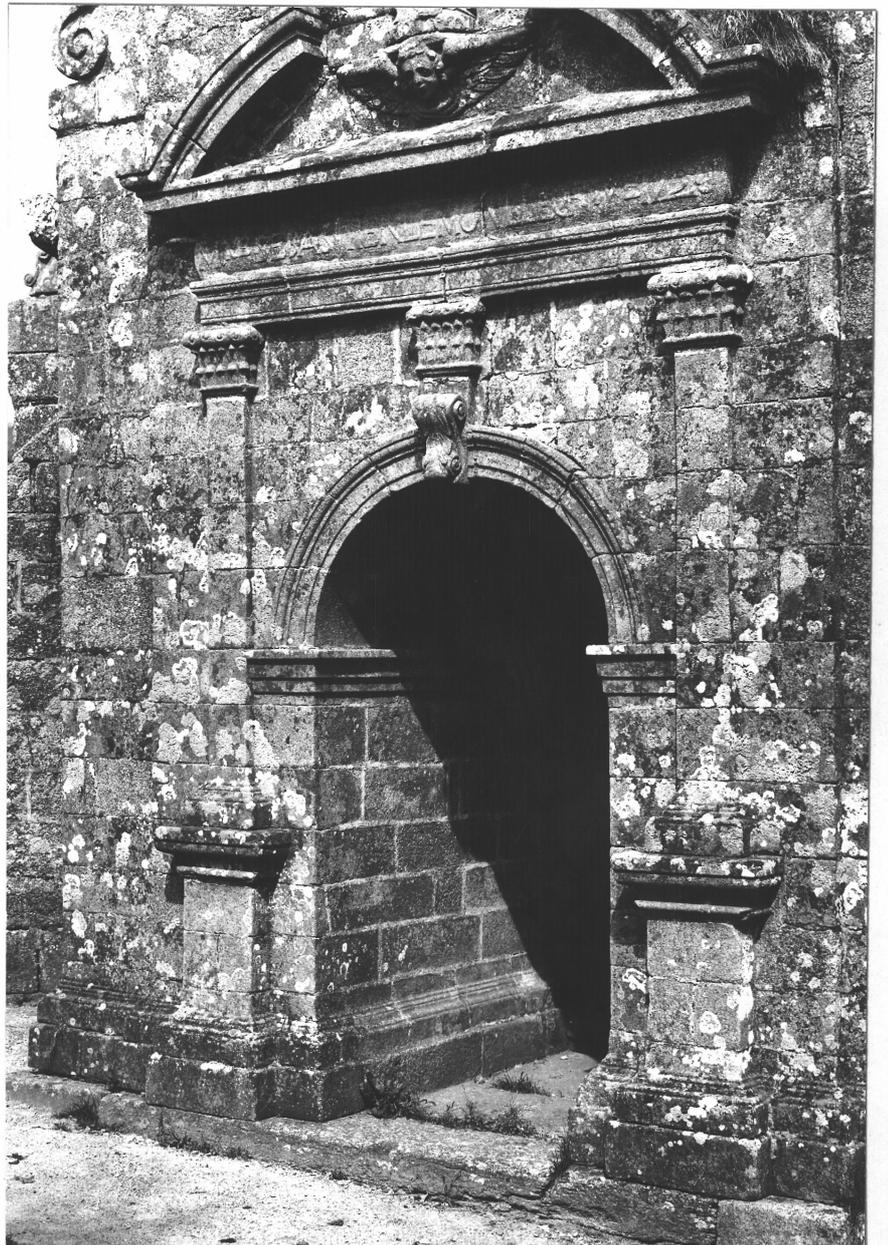
69.22.926 V

Tour du clocher - Face Ouest - 1er niveau
détail du porche

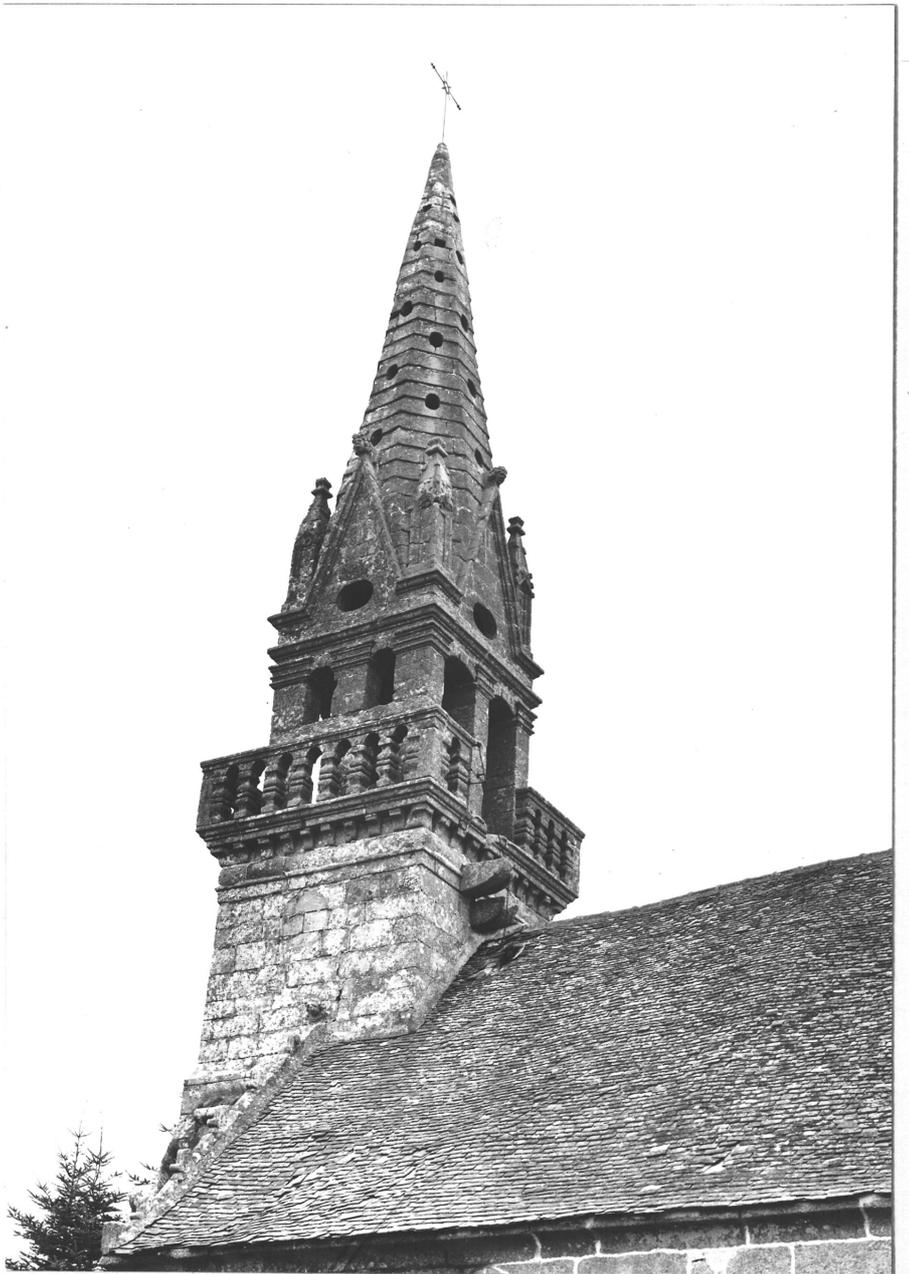
69.22.849 V

Les quatre faces de la souche du clocher au-dessus du niveau du faite du pignon sont identiques et aveugles. Sur la face Sud, traces d'un cadran solaire (déposé à l'intérieur de l'édifice) (cf. dossier 84.03). La souche se termine par une corniche à corbeaux moulurés en doucine ; elle supporte la balustrade (fig. 8 et 9) à appui mouluré à arcature.

Clocher - Face Sud - vue générale

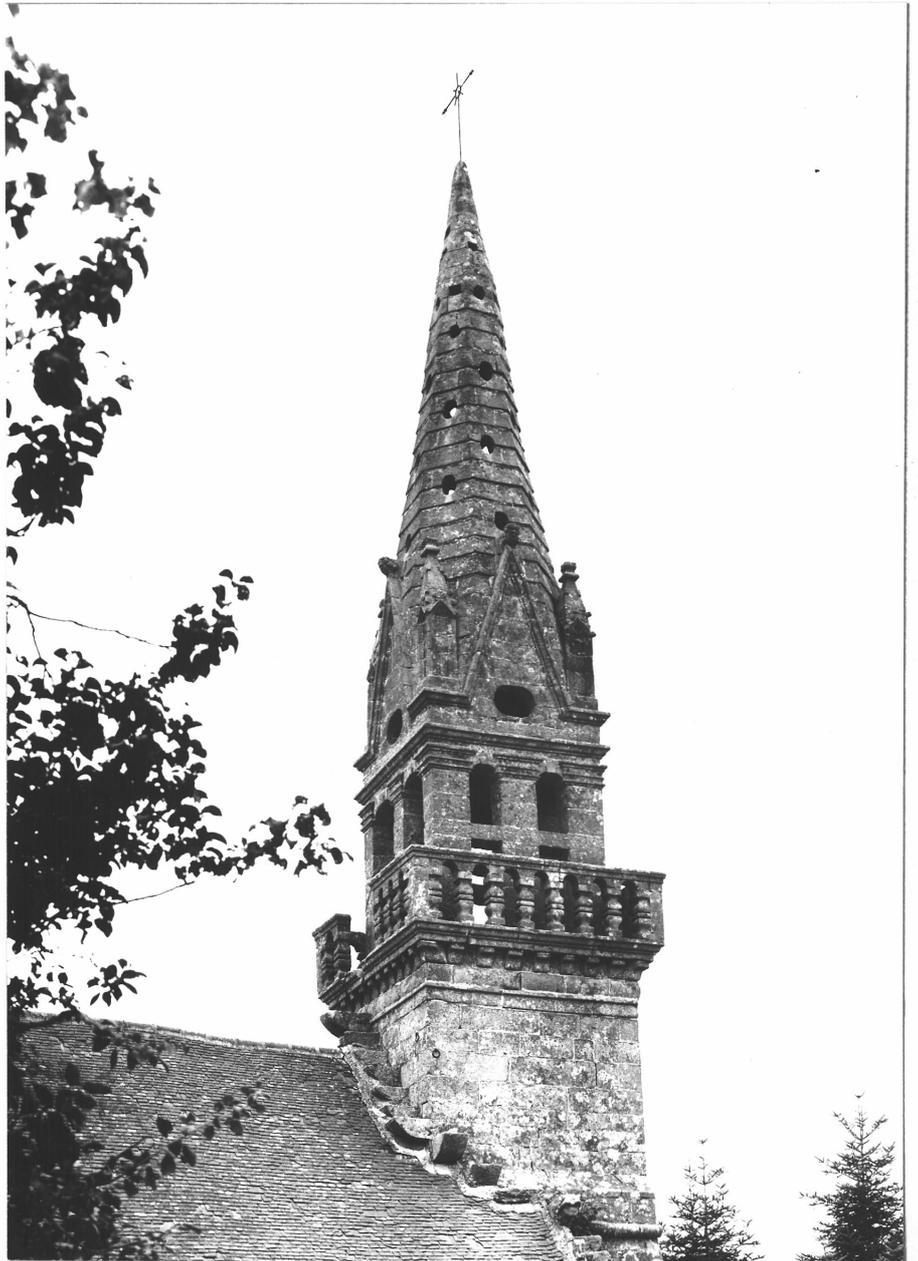
69.22.847 V

Chambre des cloches percée sur chaque face de deux baies en plein cintre (traverses au Nord et au Sud); Piliers et pilastres angulaires sont couronnés de chapiteaux moulurés. Sur les quatre faces, deux corniches parallèles dont la deuxième, en fronton, simule un gâble construit; tympan ouvert d'un oculus, amortissement par une tête humaine (fig. 11). Aux quatre angles, pinacles à décor de trilobes et à crochets (pierre d'amortissement à décor de godrons). Flèche de maçonnerie hexagonale à oculi. L'accès à la chambre des cloches se fait par des pierres saillantes le long du rampant Nord (fig. 10) de la nef, et sur les faces Nord et Est de la souche du clocher (fig. 9).

Clocher - Face Nord - vue générale

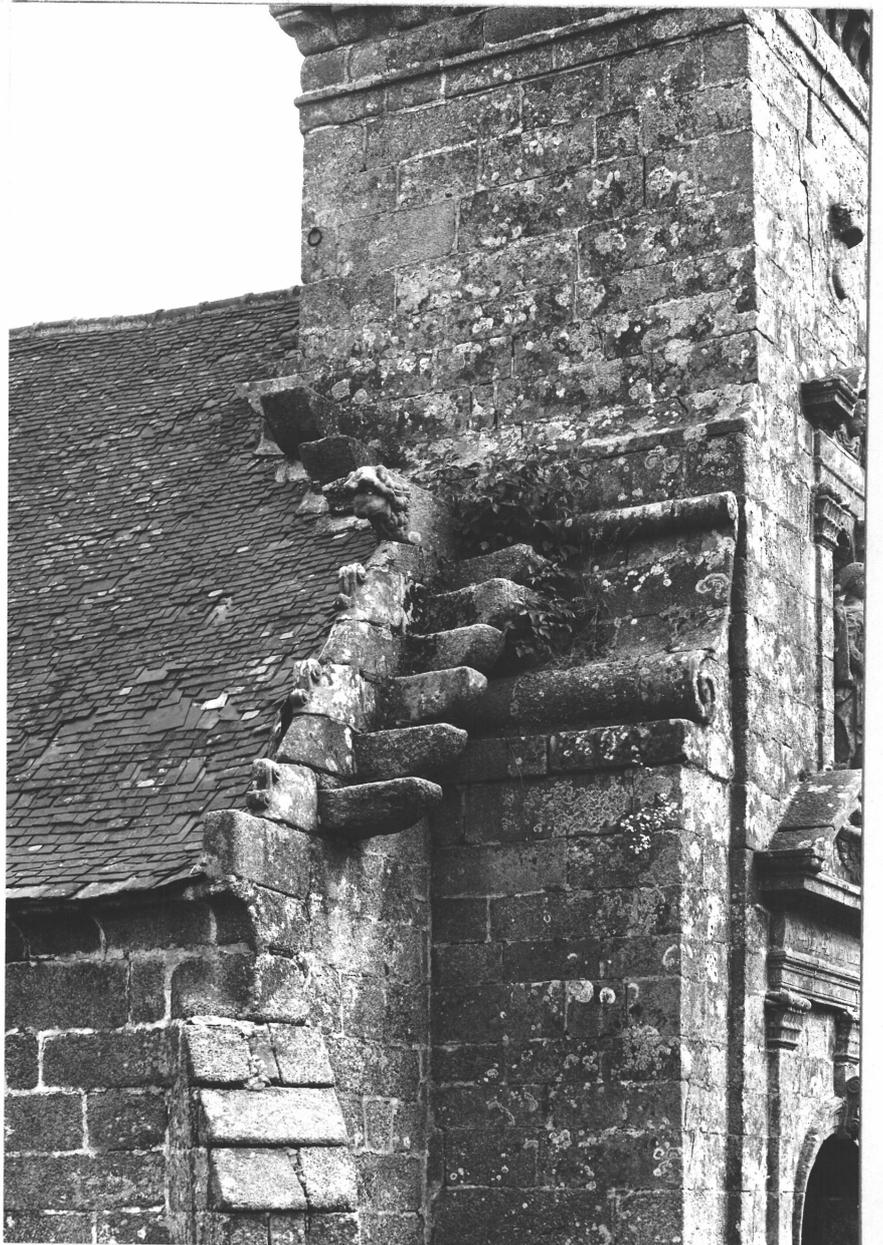
69.22.927 V

Tour du clocher - Face Nord : détail des
marches

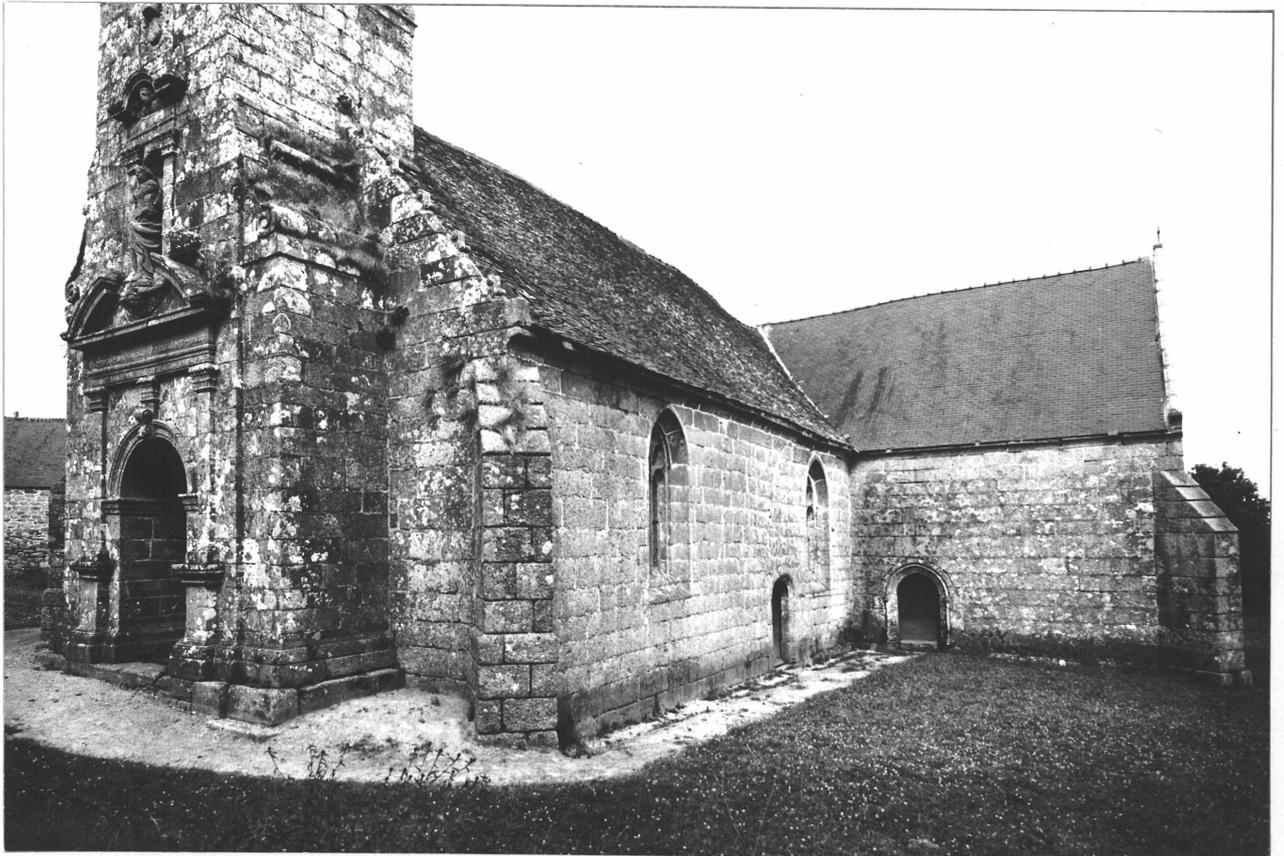
69.22.925 V

Mur Ouest (fig. 12) ouvert d'une porte (fig. 14) en arc brisé; piédroits à colonnette à base prismatique et à chapiteau feuillagé.

Façades Ouest et Sud - vue générale, prise
du Sud/Ouest

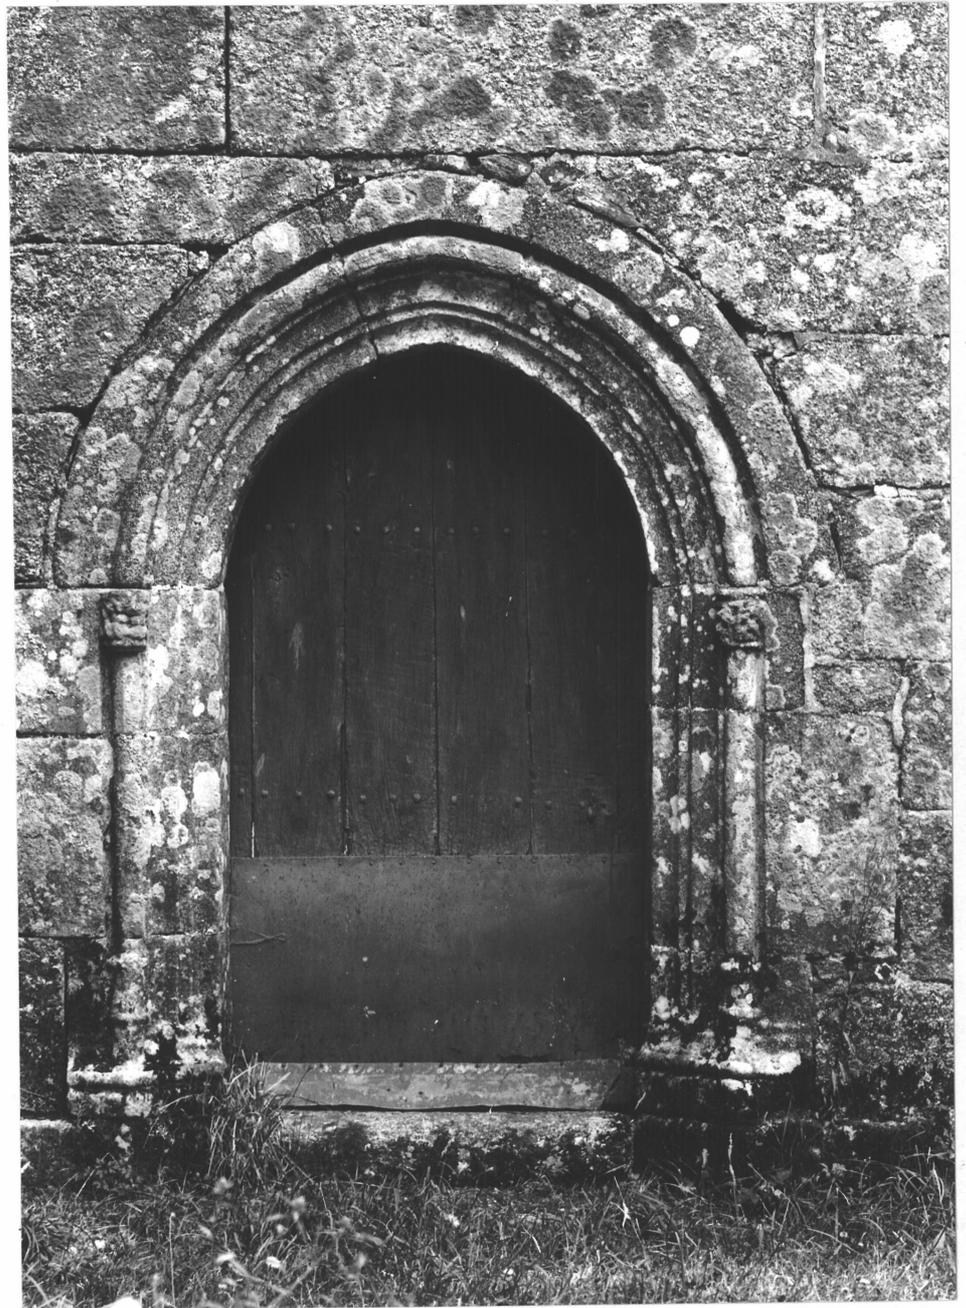
76.22.313 X

- Mur Nord (fig. 23). Ouvert au droit de la porte du mur Sud, d'une porte murée en arc brisé (fig. 25) identique à la porte du bras Sud du transept (fig. 14).

Transept, bras Sud, vue de la porte du
mur Ouest

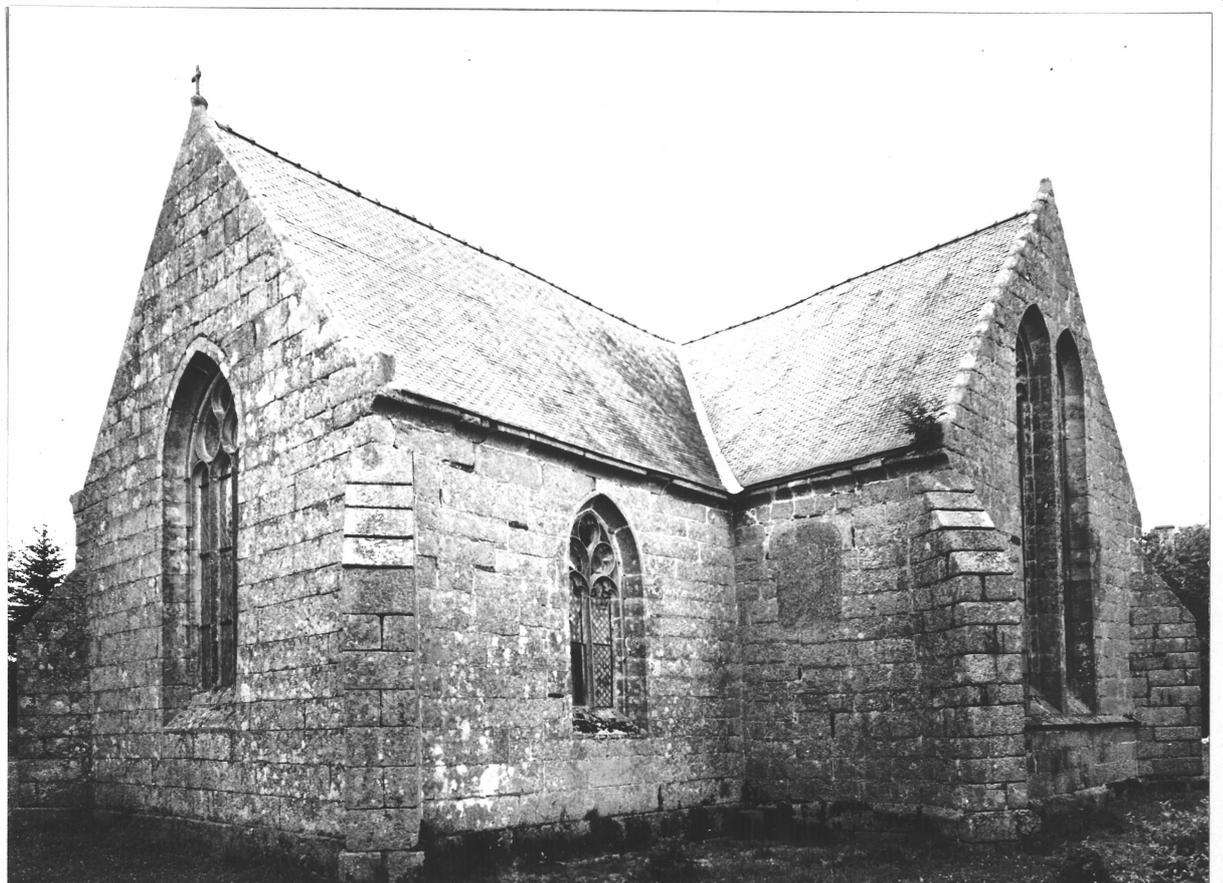
69.22.846 V

Mur Sud (fig. 15 et 16). Rampants du pignon nus; au faite, pierre d'amortissement en forme de croix. Grande fenêtre en arc brisé, remplage à trois formes (fig. 16); au-dessus : pierre armorié (cf. historique).

Mur Est (fig. 15). Une seule fenêtre axiale, formes et réseau trilobés.

Mur Sud (fig. 15 et 17). Traces d'une fenêtre (murée) à linteau échancré en anse de panier.

Façades Sud et Est : angle du chevet et du
croisillon Sud

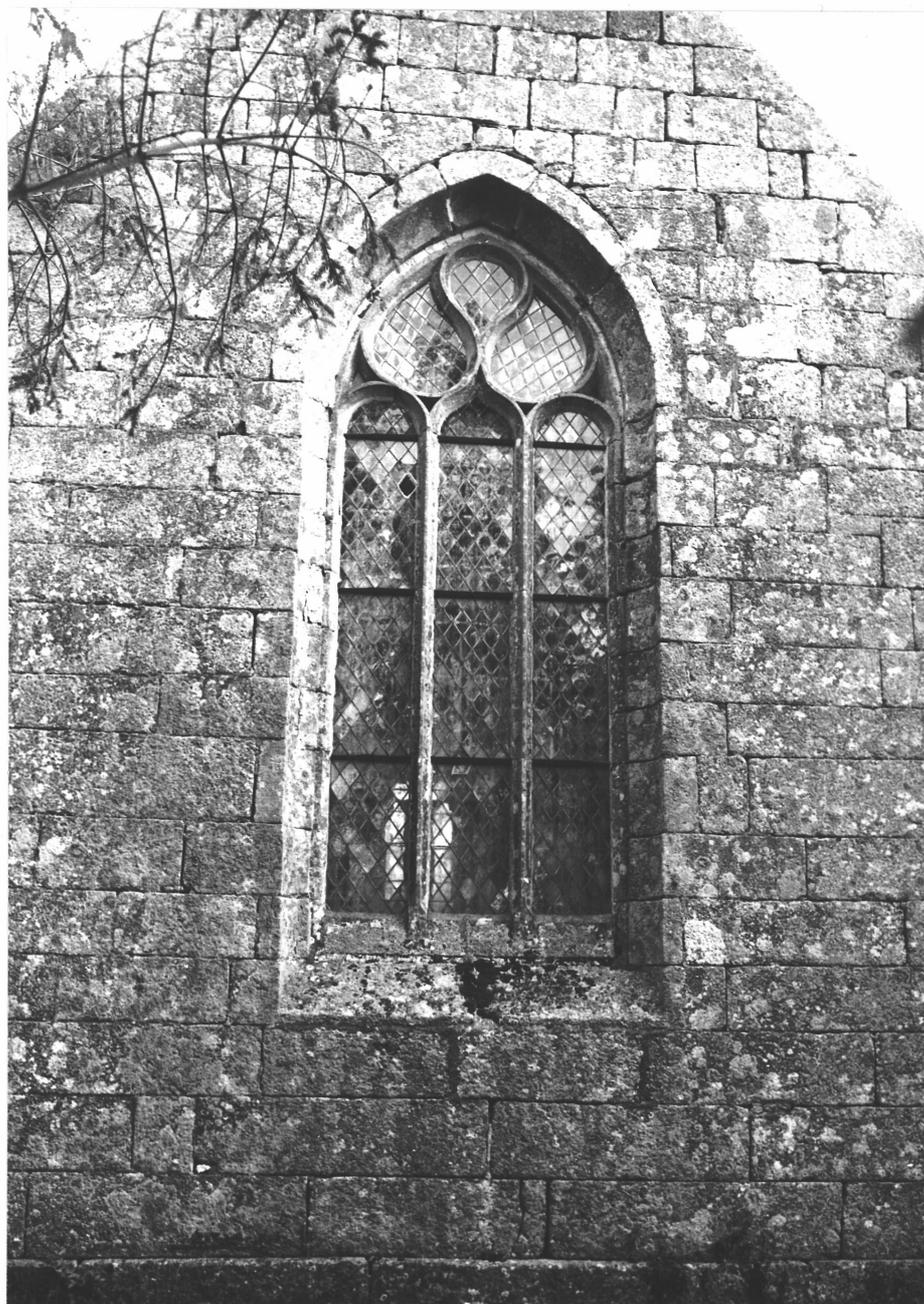
76.22.306 X

Transept, bras Sud, vue de la fenêtre Sud

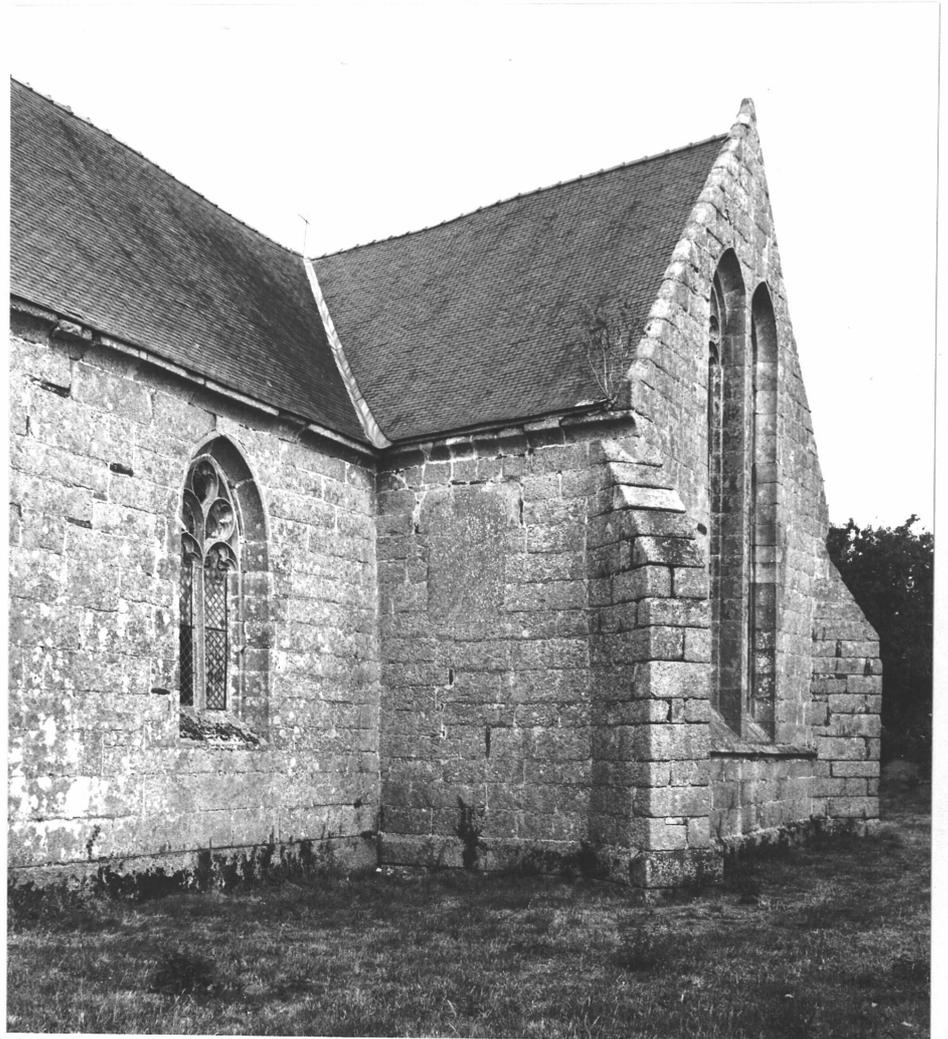
76.22.303 X

Mur Est (fig. 17 et 18). Rampants du pignon nus sans pierre d'amortissement. Hautes fenêtres géminées à deux formes et réseaux trilobés. Au niveau de l'appui des fenêtres et sur toute la largeur du mur : larmier.

Vue générale du choeur prise du Sud-Est

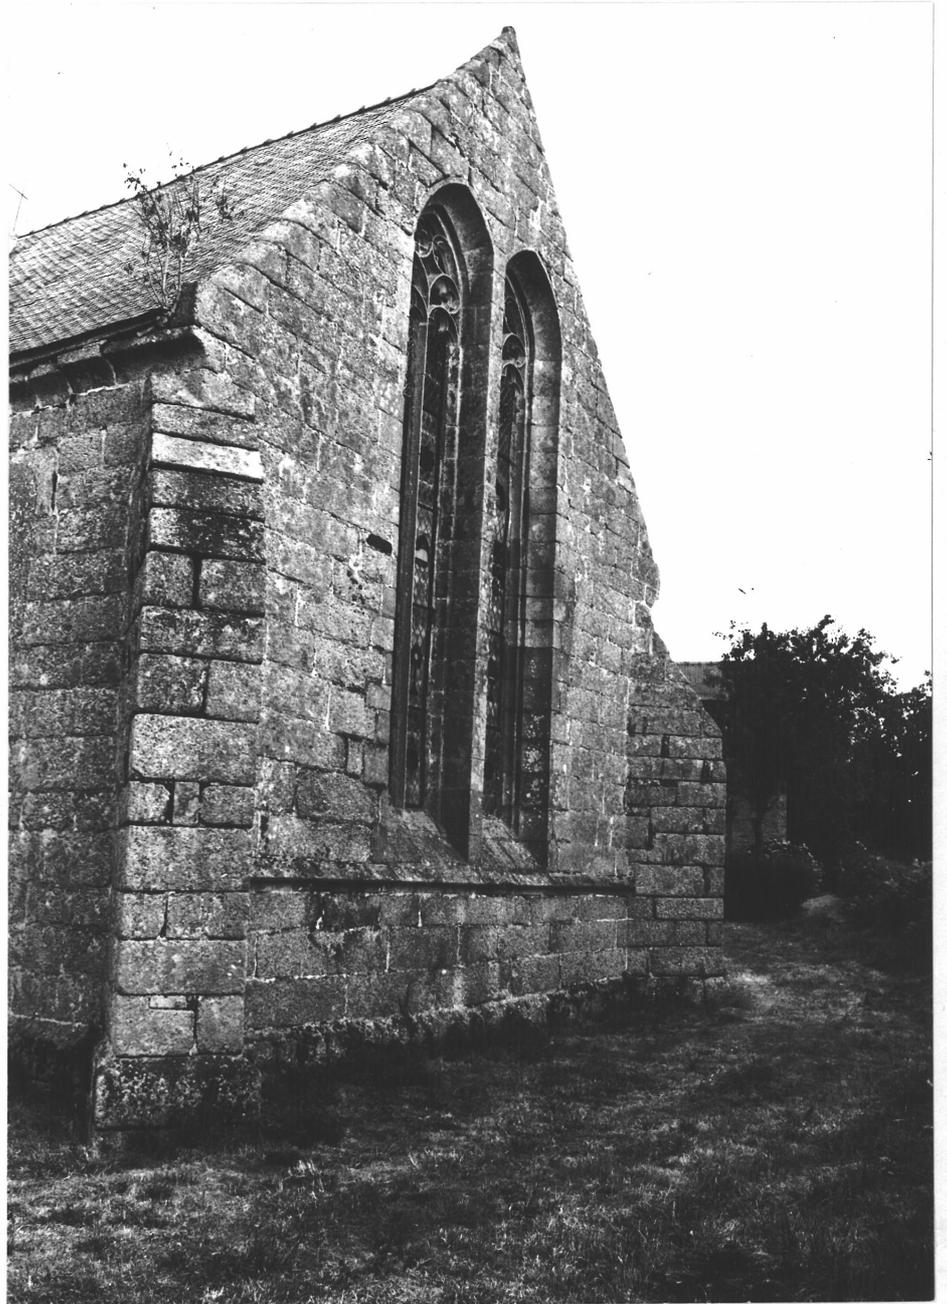
76.22.305 X

Choeur, mur Est, vue prise du Sud-Est

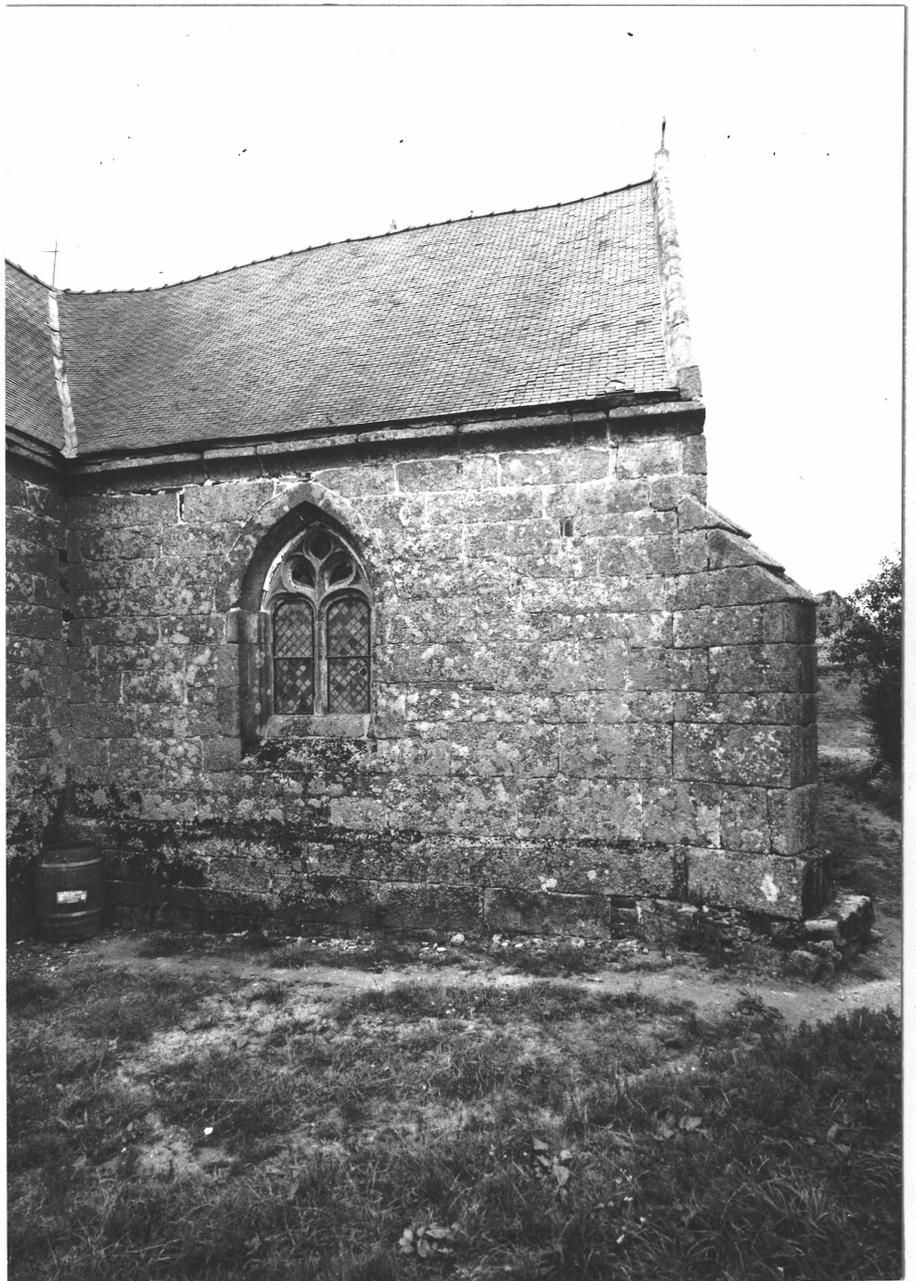
69.22.848 V

Mur Est ouvert d'une fenêtre axiale en arc brisé (de proportions plus modestes que celles de la fenêtre Est du bras Sud), pas de trilobes dans le remplage.

Croisillon Nord - Élévation Est

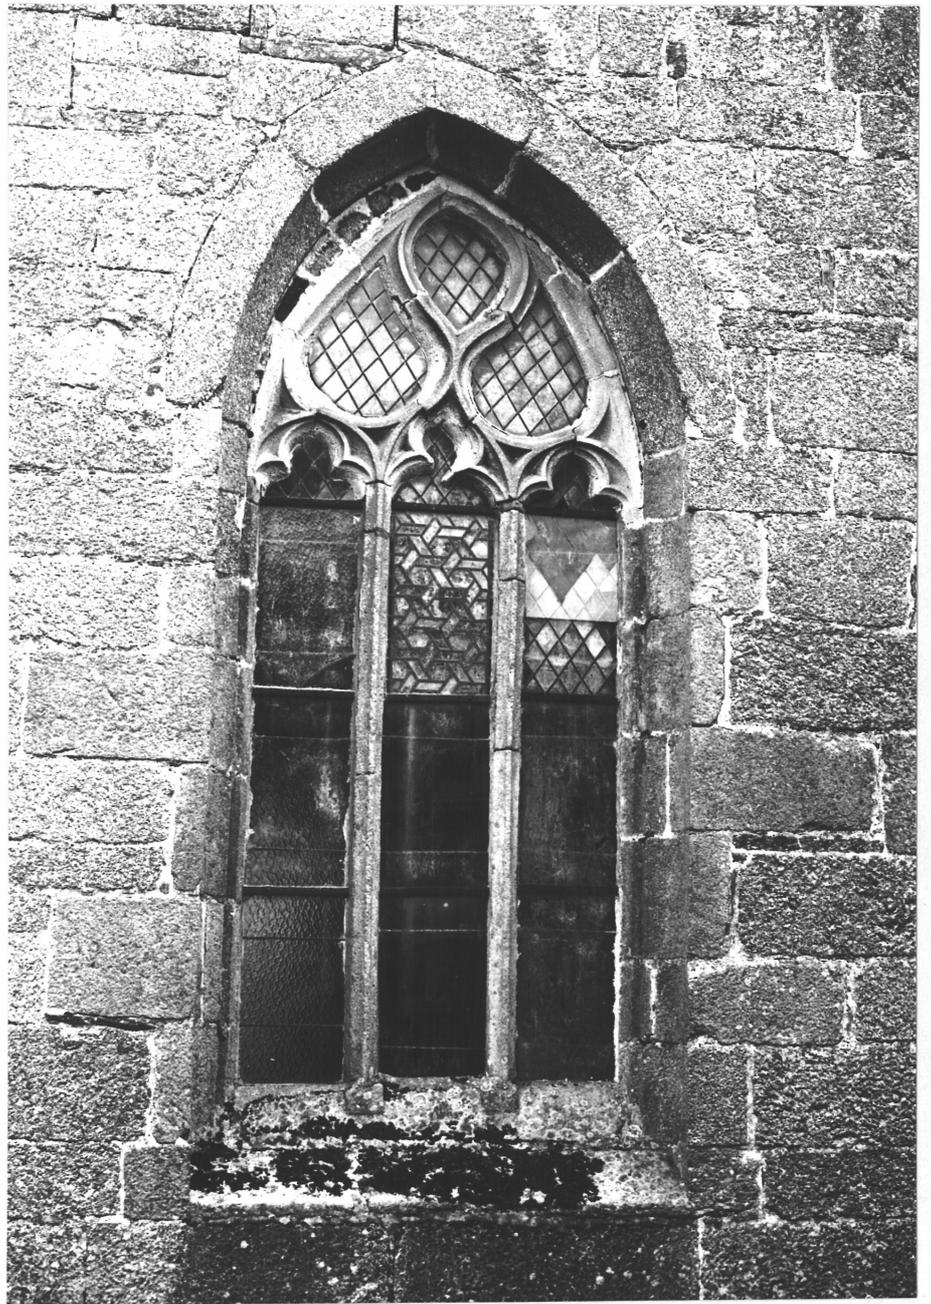
76.22.304 X

Mur Nord symétrique du mur Sud du bras Sud : même fenêtre mais ici, les formes du remplage sont trilobées (fig. 20). Le réseau et la partie haute des formes sont d'ailleurs très mal inscrits dans l'embrasure de la fenêtre (s'agit-il d'un remploi ou d'une réparation?). Au-dessus, armoiries identiques à celles du bras Sud (cf. historique).

Transept, bras Nord, vue de la fenêtre
Nord

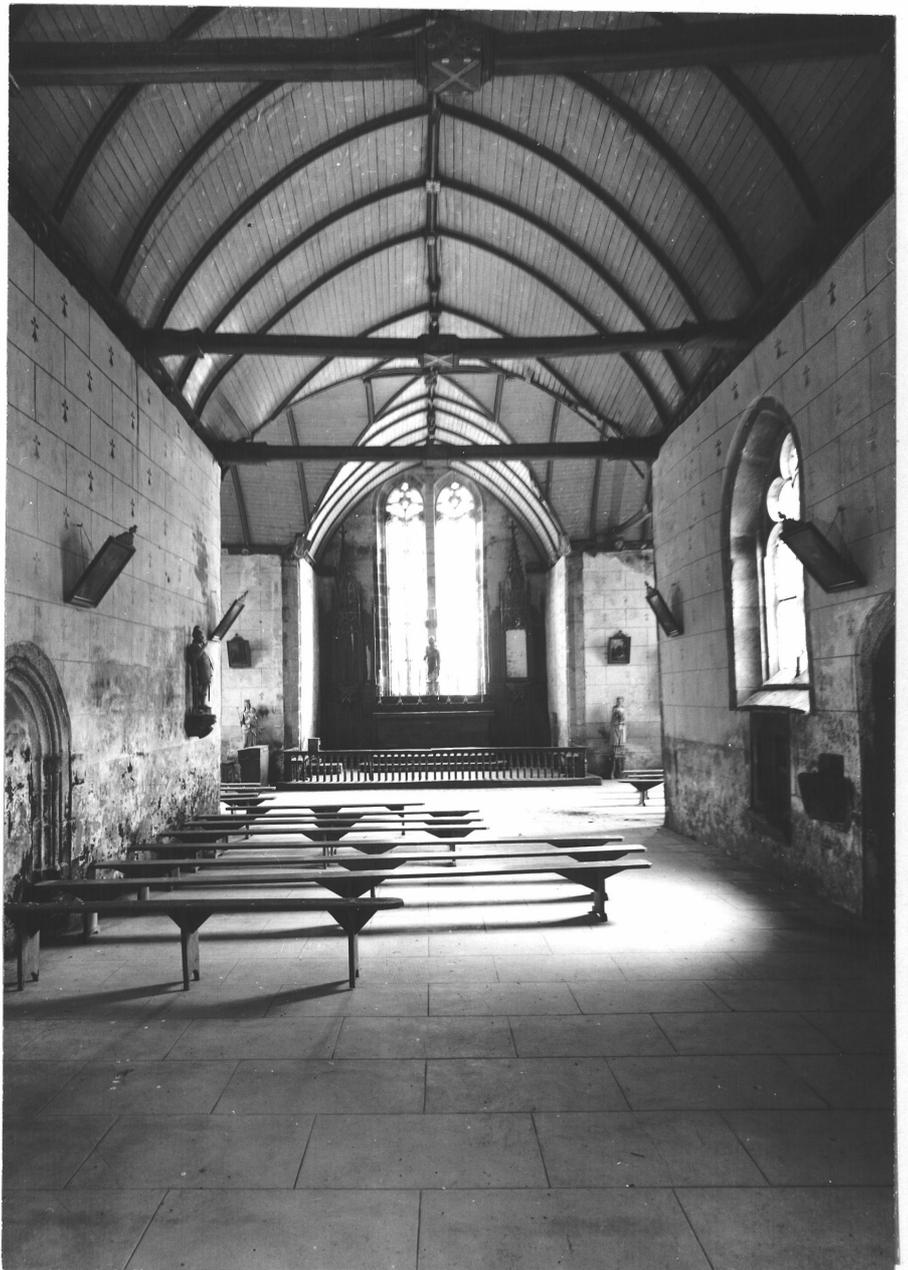
69.22.854 V

Ouvert à l'Est de fenêtres jumelées à remplage (vitraux et formes à trilobes). Dans le mur Sud, niche-crédence (fig. 30). Tout le mobilier du choeur paraît contemporain et pourrait dater du XIX^{ème} siècle.

Nef et chœur - vue axiale Ouest/Est

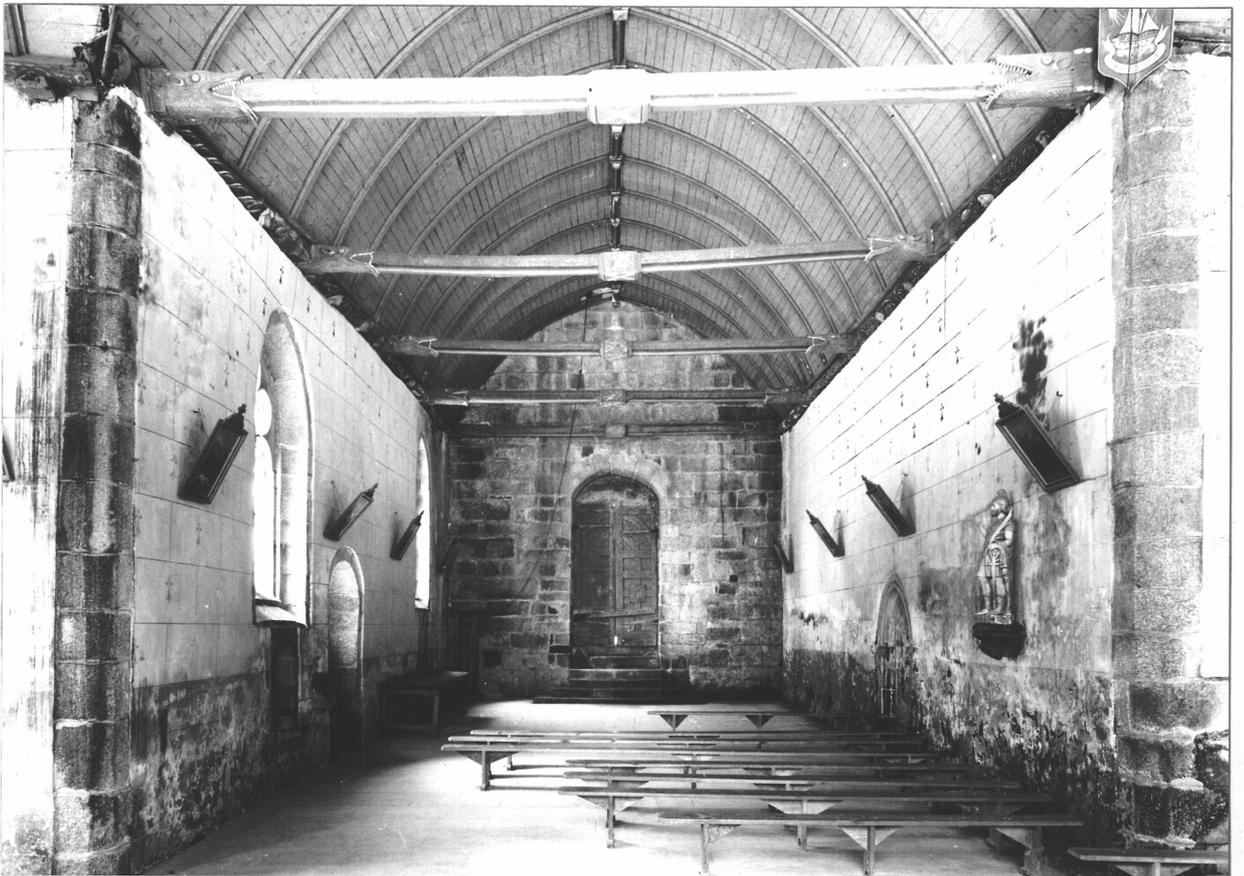
69.22.852 V

- Mur Ouest (fig. 23). Ouvert d'une haute porte donnant accès au porche Ouest, précédée d'un emmarchement de 6 degrés. Vantaux de la porte anciens (bâti complexe, panneaux à grand cadre). A gauche, bénitier en culot encastré dans le mur.

- Mur Sud (fig. 23). Ouvert d'une fenêtre en arc brisé à remplage (fig. 13), d'une porte et d'une deuxième fenêtre de proportions différentes mais de remplage identique à celui de la première (fig. 13). La porte est accostée à gauche d'un bénitier circulaire sans décor. A gauche du bénitier, sous la fenêtre, niche-crédence (fig. 24).

Nef - vue axiale Est/Ouest

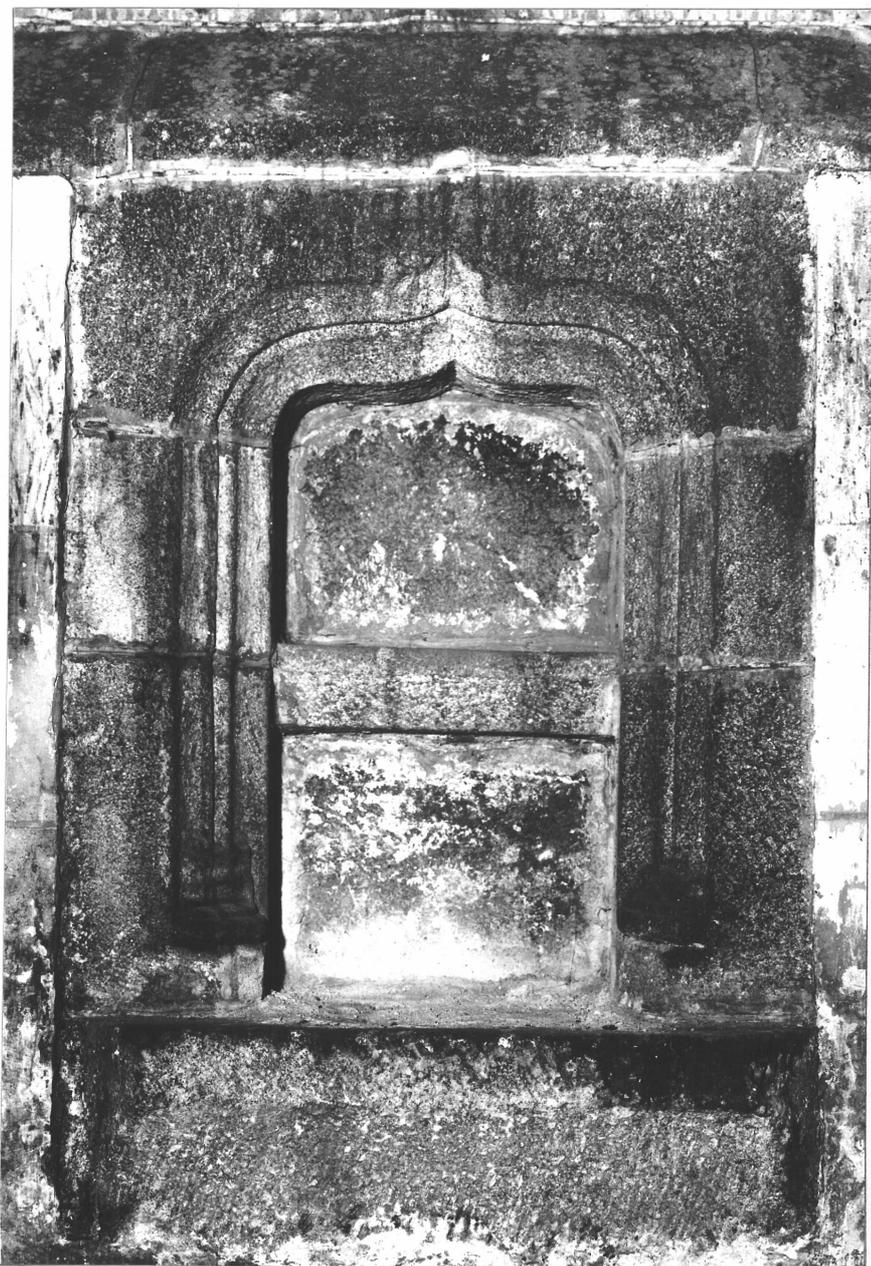
69.22.923 V

Nef - Mur Sud - détail de la crédence

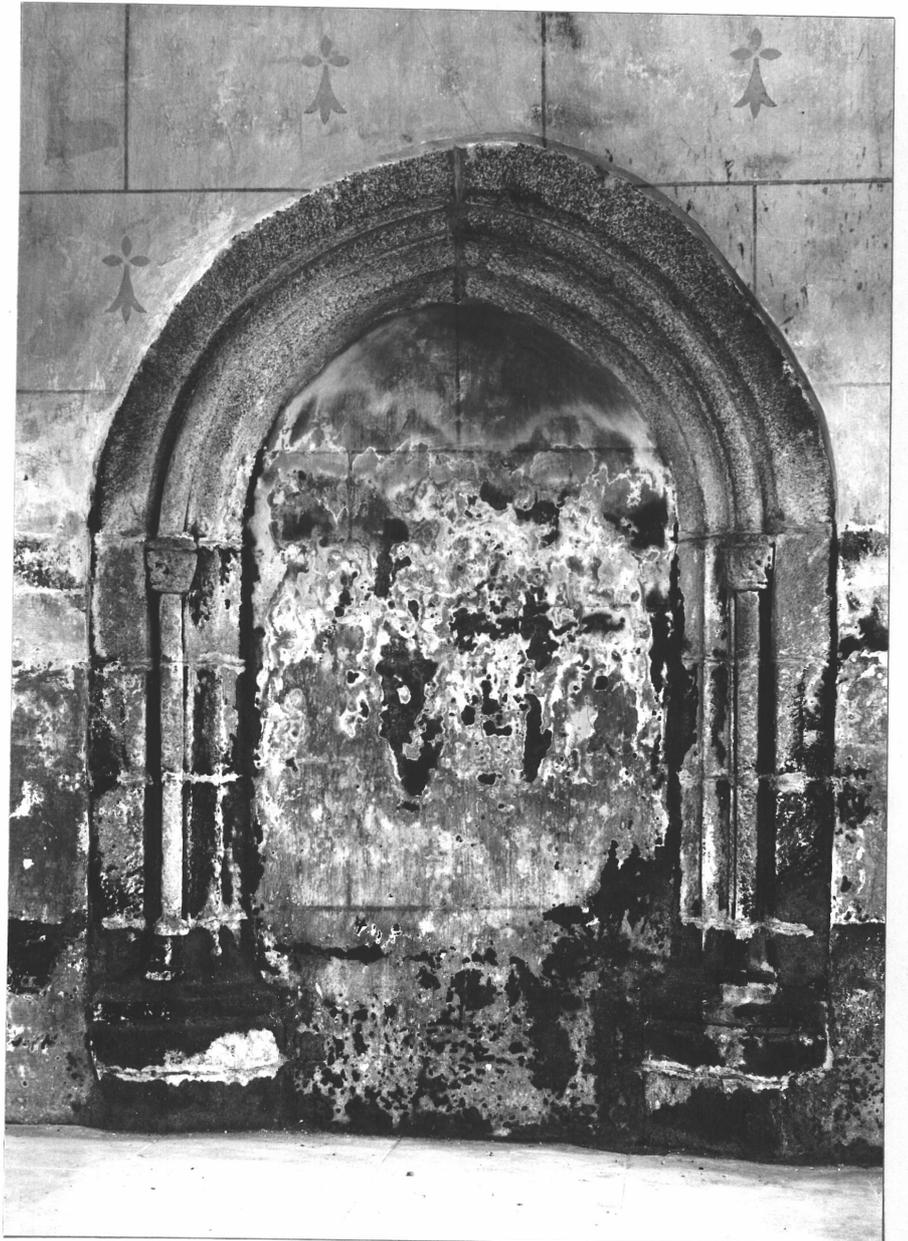
69.22.929 V

Nef - Mur Nord - porte murée
