n° département	commune	
	Kerhir	
lieu-dit	adresse	
GUINGAMP	ROSTRENEZ	
arrondissement	canton	
EGLISE dite Chapelle Notre Dame	33.04	
édifice ou ensemble contenant	matricule	
dénomination et titre de l'œuvre	matricule	
	1A00004166

Établi en 26.7.1966 par Vachot Moirez

Revu en octobre 1977 par Le Louarn

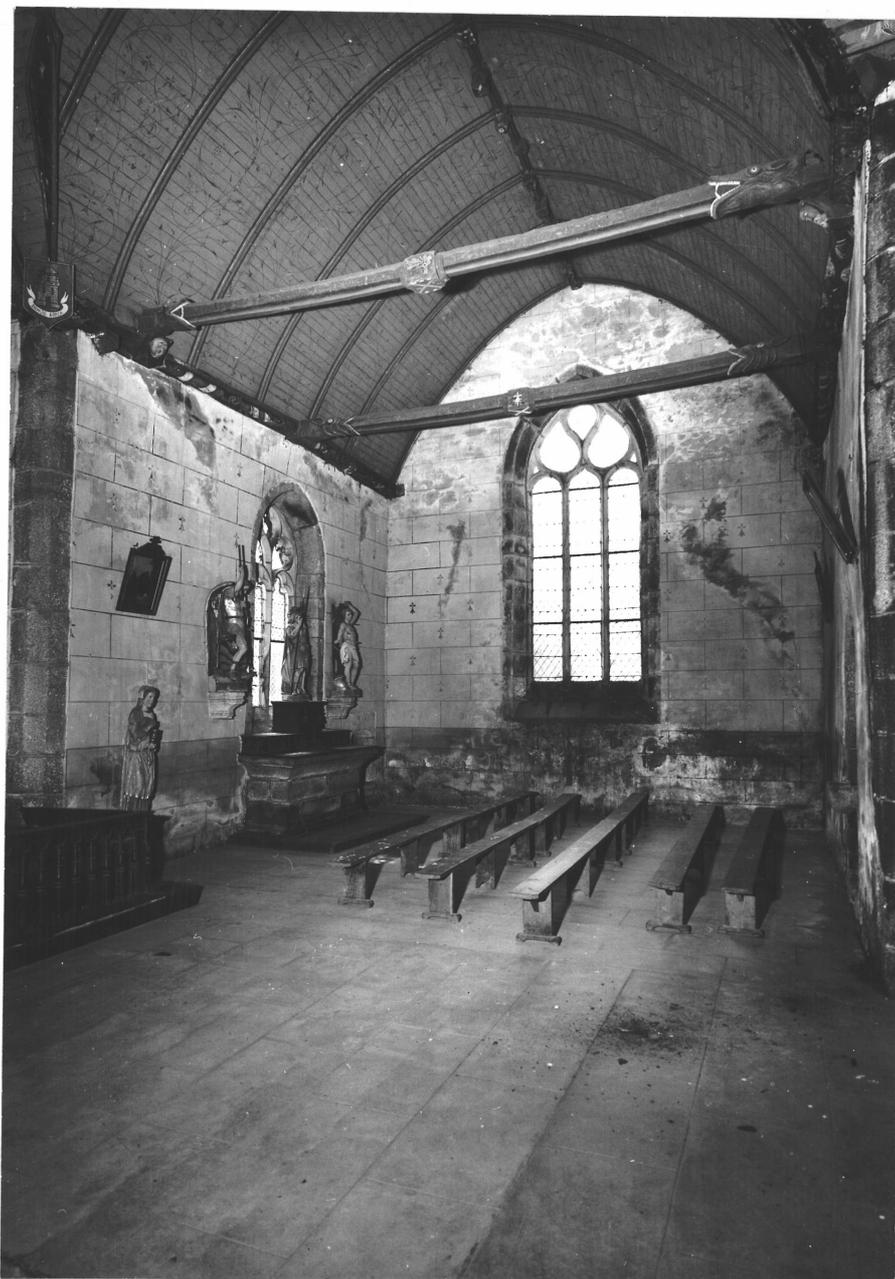
69.22.853 V

- Murs Sud et Nord ouverts d'une grande fenêtre à remplage (fig. 26 et 28) [Formes trilobées dans la fenêtre Nord seulement] (fig. 28)

- Murs Est ouverts d'une fenêtre (fig. 26 et 28). Autels accostés à droite d'une niche crédence, bras Sud : fig 27, bras Nord, fig 29.

Croisillon Sud - vue axiale Nord-Ouest/
Sud-Est

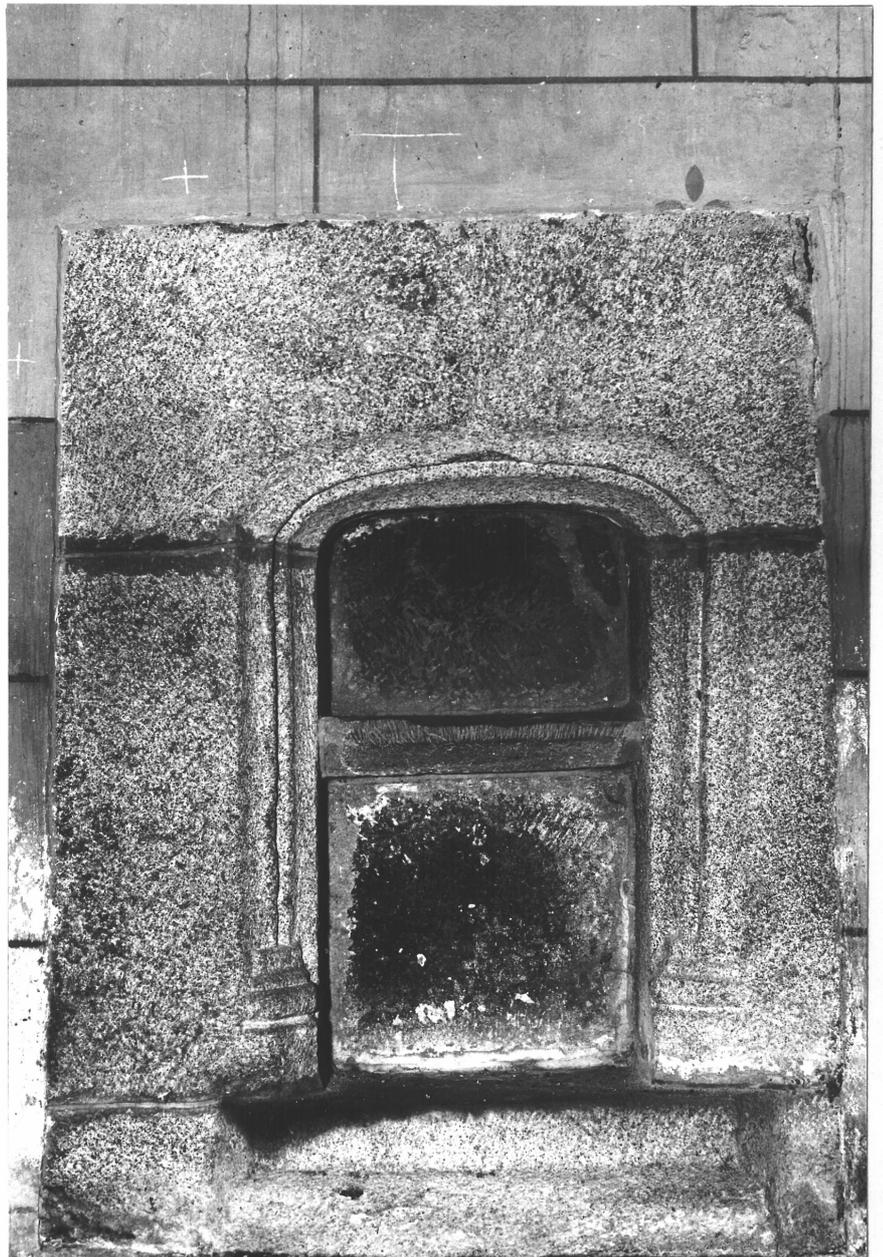
69.22.922 V

Croisillon Sud - Mur Est - détail de la
crédence à droite de l'autel

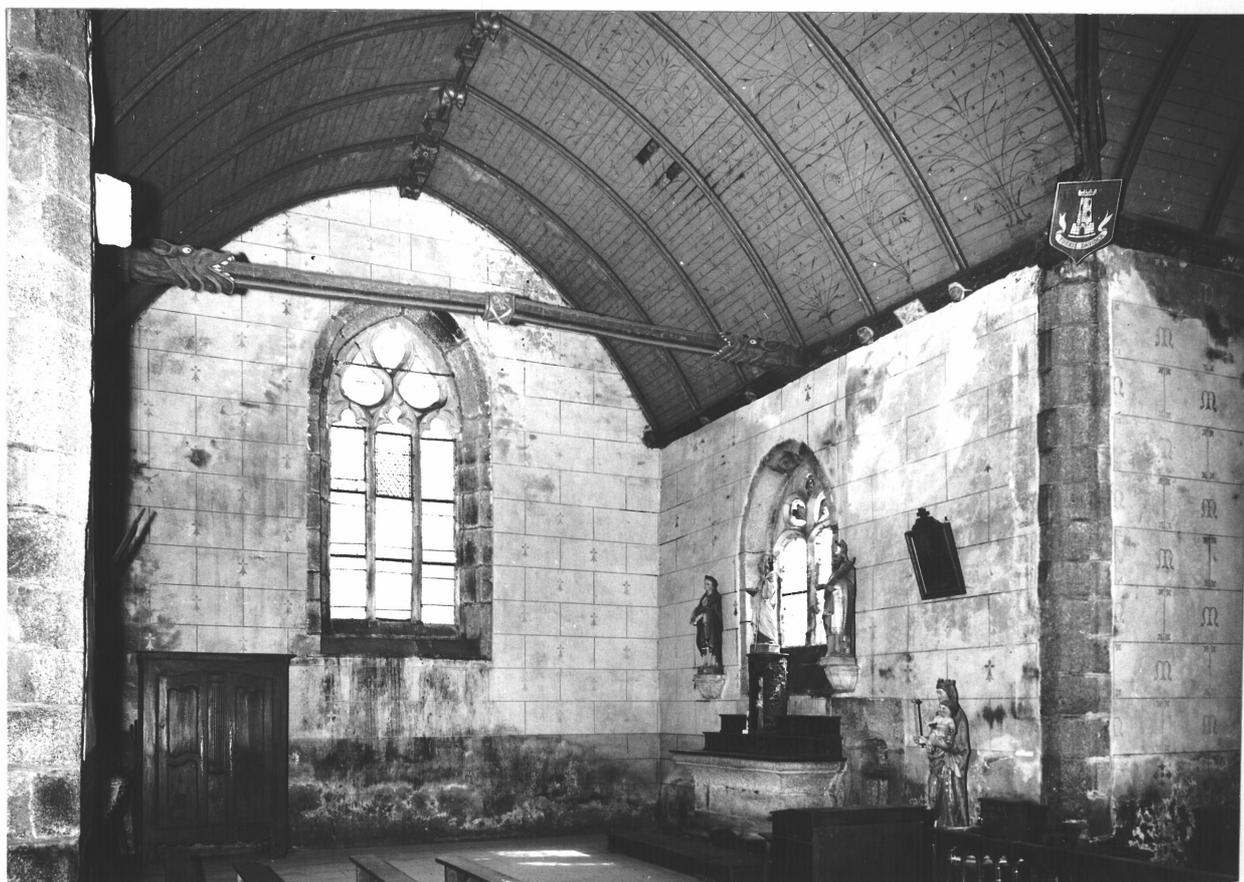
69.22.928 V

Croisillon Nord
Vue axiale Sud-Ouest/Nord-Est

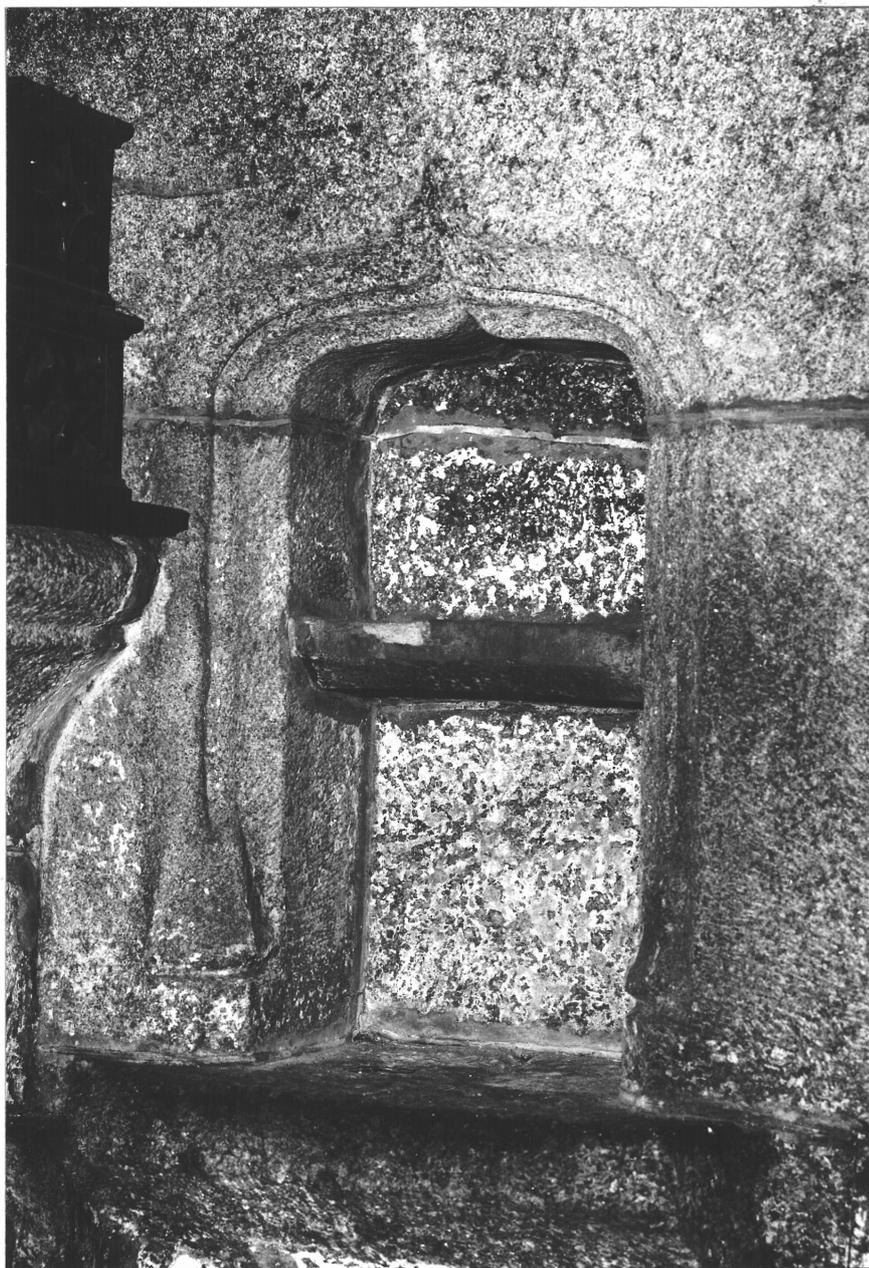
69.22.920 V

Croisillon Nord - Mur Est - détail de la
crédence à droite de l'autel

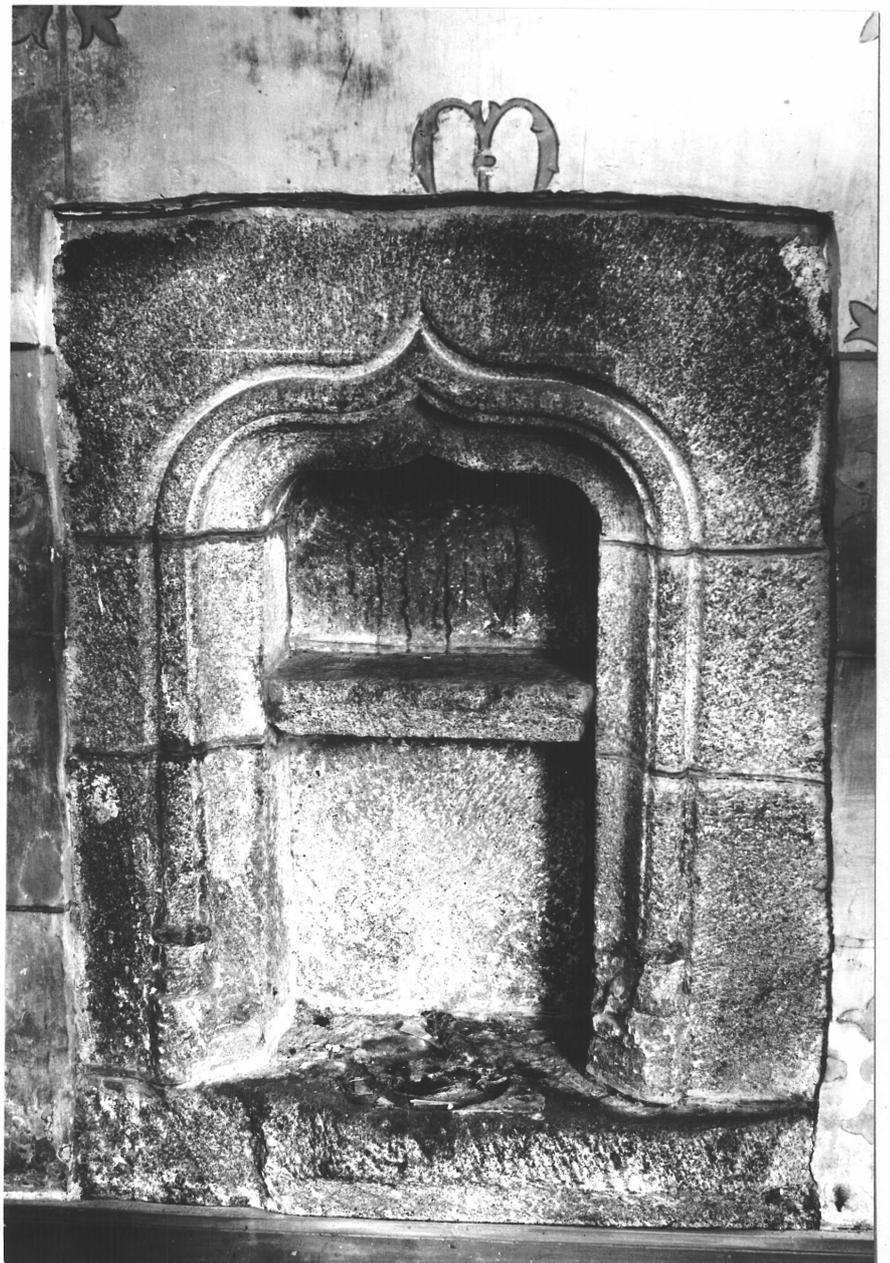
69.22.921 V

Ouvert à l'Est de fenêtres jumelées à remplage (vitraux et formes à trilobes). Dans le mur Sud, niche-crédence (fig. 30). Tout le mobilier du choeur paraît contemporain et pourrait dater du XIX^{ème} siècle.

Choeur - Mur Sud - détail de la crédence
